ผลการปฏิบัติตามมาตรการป้องกัน  
และแก้ไขผลกระทบสิ่งแวดล้อม

โครงการโรงแรม เบลลา นารา ภูเก็ต ในยาง บีช ของบริษัท แกรนด์ลานหลวง จำกัด ได้ปฏิบัติตาม มาตรการป้องกันและแก้ไขผลกระทบสิ่งแวดล้อม ตามที่ระบุในรายงานการวิเคราะห์ผลกระทบสิ่งแวดล้อม ซึ่งได้รับความเห็นชอบจากสำนักงานนโยบายและแผนทรัพยากรธรรมชาติและสิ่งแวดล้อม ตามหนังสือ ที่ ทส 1010.5/10933 ลงวันที่ 24 สิงหาคม พ.ศ. 2561 ประกอบด้วยมาตรการ ดังนี้

**ตารางที่ 2-1** ผลการปฏิบัติตามมาตรการป้องกันและแก้ไขผลกระทบสิ่งแวดล้อม โครงการโรงแรม เบลลา นารา ภูเก็ต ในยาง บีช ของบริษัท แกรนด์ลานหลวง จำกัด  
ระหว่างเดือนมกราคม-มิถุนายน พ.ศ. 2569

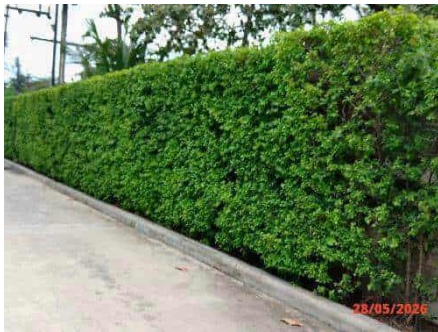
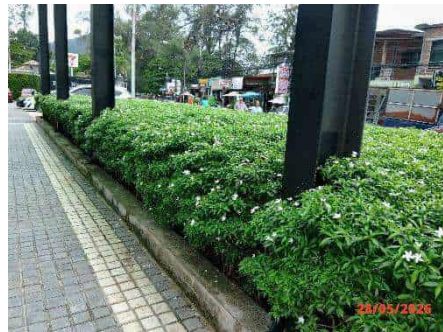
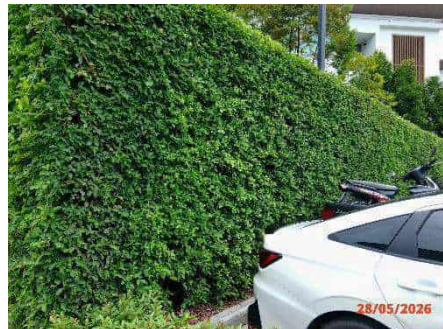
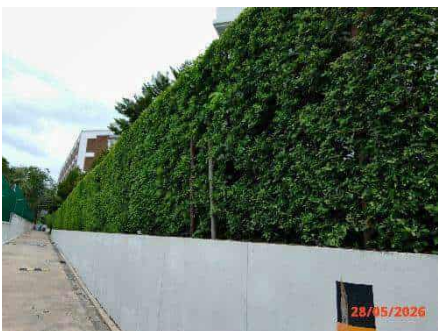
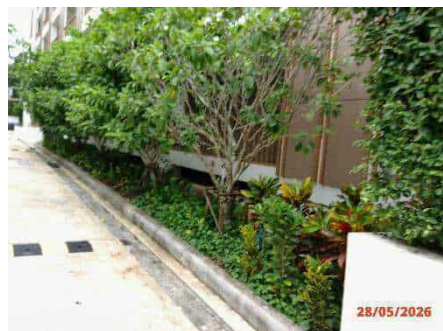
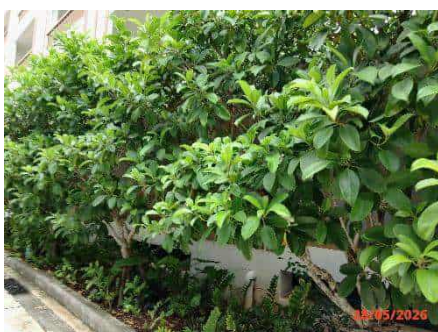
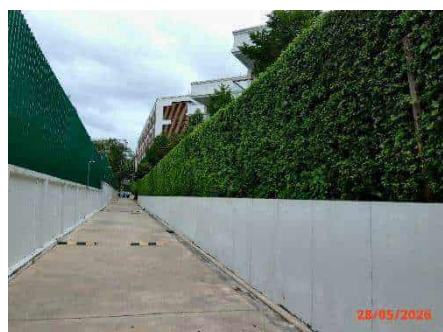
ภาพที่ 2-1 พื้นที่สีเขียว

| มาตรการป้องกันและแก้ไขผลกระทบสิ่งแวดล้อม | รายละเอียดผลการปฏิบัติตามมาตรการป้องกันและแก้ไขผลกระทบสิ่งแวดล้อม | ปัญหา อุปสรรคและการแก้ไข | เอกสารประกอบผลการปฏิบัติตามมาตรการฯ |
|---|---|---|---|
| <b>2. ทรัพยากรทางกายภาพ</b><br><b>2.1 ลักษณะภูมิประเทศ</b><br>1) จัดให้มีพื้นที่ว่างปราศจากสิ่งปกคลุมคิดเป็นร้อยละ 55.77 ของพื้นที่โครงการทั้งหมดและจัดสภาพภูมิสถาปัตย์โครงการให้มีความกลมกลืนใกล้เคียงกับสภาพภูมิประเทศเดิมมากที่สุด | - โครงการได้จัดสรรพื้นที่สีเขียวบริเวณโดยรอบอาคาร พร้อมทั้งดำเนินการปลูกพืชไม้พุ่มและหญ้าคลุมดินในพื้นที่ว่างส่วนกลางเพื่อปรับปรุงภูมิทัศน์ให้มีความร่มรื่นและทัศนียภาพที่สวยงามเป็นระเบียบเรียบร้อย | - | <b>ภาพที่ 2-1</b><br>พื้นที่สีเขียวของโครงการ |

| มาตรการป้องกันและแก้ไขผลกระทบสิ่งแวดล้อม | รายละเอียดผลการปฏิบัติตามมาตรการป้องกันและแก้ไขผลกระทบสิ่งแวดล้อม | ปัญหา อุปสรรค และการแก้ไข | เอกสารประกอบผลการปฏิบัติตามมาตรการฯ |
|---|---|---|---|
| 6) โครงการจัดให้มีพื้นที่สีเขียวทั้งสิ้น 1,382.73 ตารางเมตร ได้แก่ กระทิง แคนแดด จิกทะเล ประดู่ มะฮอกกานีใบใหญ่ เทียนหยด โมก ไทรอินโด ผักบุ้งทะเล พยับหมอก พลับพลึงหนู รักทะเล เฮลิโคเนีย และหญ้า มาเลเซีย เป็นต้น ซึ่งให้ประโยชน์ทั้งในด้านเชิงนิเวศและนันทนาการ โดยโครงการจัดให้มีพื้นที่สีเขียวบนดิน 1,382.73 ตารางเมตร เป็นไม้ยืนต้น 993.47 ตารางเมตร | - โครงการได้ทำการปลูกต้นไม้บริเวณโดยรอบพื้นที่โครงการ โดยพันธุ์ไม้ส่วนใหญ่จะช่วยดูดซับมลสารทางอากาศได้ดี และทำการปลูกต้นไม้บริเวณภายในพื้นที่โครงการในส่วนของอาคาร เพื่อเพิ่มพื้นที่สีเขียว โดยมีเจ้าหน้าที่คอยดูแลรักษาต้นไม้ให้มีความสมบูรณ์และสวยงามอย่างสม่ำเสมอ | - | ภาพที่ 2-1<br>พื้นที่สีเขียวของโครงการ |
