## บทที่ 2

ผลการตรวจการปฏิบัติตามมาตรการป้องกันและแก้ไข

โครงการ ไทย บัว ทาวเวอร์ ส่วนขยาย (เปลี่ยนแปลงรายละเอียดโครงการและเปลี่ยนแปลงการใช้ประโยชน์อาคาร) ได้เปิดดำเนินการ 2 ส่วน ได้แก่ อาคารชุดเพื่อพักอาศัยและการพาณิชย์ (อาคาร 3 และอาคาร 4) และอาคารชุดเพื่อการพาณิชย์ใช้ประโยชน์เป็นโรงแรม (อาคาร 1 และอาคาร 2 และอาคารชุดเพื่อการพาณิชย์) ดังแสดงรายละเอียดไว้ในบทที่ 1 สำหรับผลการตรวจการปฏิบัติตามมาตรการป้องกันและแก้ไขผลกระทบสิ่งแวดล้อมมีรายละเอียดดังต่อไปนี้

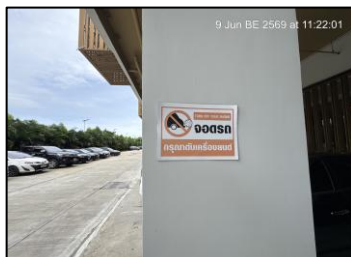
| มาตรการป้องกันและแก้ไขผลกระทบสิ่งแวดล้อม | การตรวจสอบ | | | สิ่งอ้างอิง | รายละเอียดการปฏิบัติตามมาตรการ | ปัญหา อุปสรรค และการแก้ไข |
|---|---|---|---|---|---|---|
| 2. ติดตั้งป้ายห้ามเร่งเครื่องยนต์ไว้บริเวณที่จอดรถและทางวิ่งภายในโครงการให้เห็นอย่างชัดเจน | | × | | รูปที่ 2-2 | | - โครงการยังไม่ได้ติดตั้งป้ายห้ามเร่งเครื่องยนต์ แต่โครงการมีเจ้าหน้าที่รักษาความปลอดภัยคอยควบคุมความเร็วของรถภายในโครงการ |

ป้ายกำหนดความเร็วของรถยนต์ ป้ายให้ดับเครื่องยนต์ และบัตรอนุญาตจอดรถยนต์ภายในโครงการ

| รูปที่ 2-2 | <p>ป้ายพื้นที่จอดรถ ป้ายสัญลักษณ์ที่แสดงทิศทางการขับขึ้น และป้ายกำหนดความเร็วของรถยนต์ที่วิ่งบนถนนรอบโครงการ ป้ายให้ดับเครื่องยนต์ บัตรอนุญาตจอดรถยนต์ และทางลาดสำหรับผู้พิการฯ</p> |

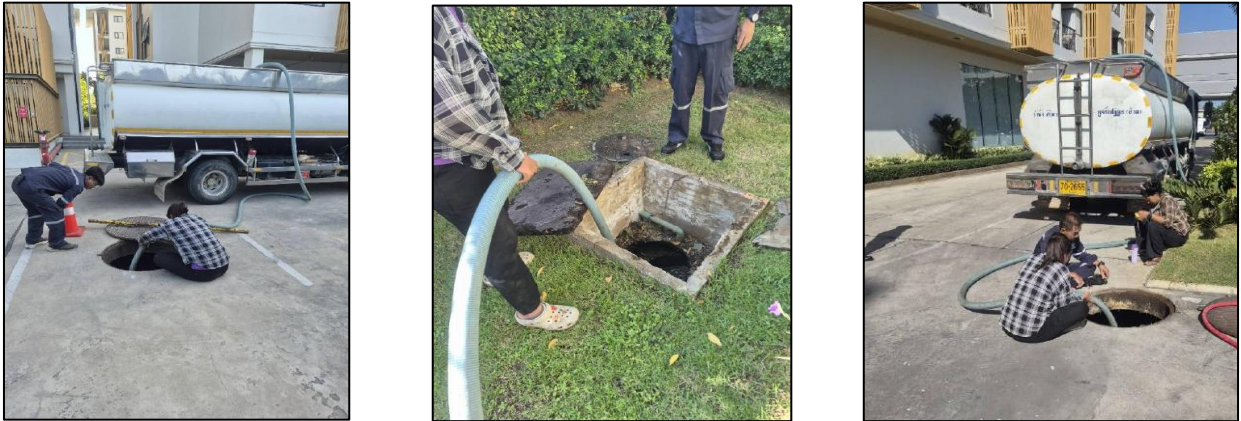
โครงการจัดให้มีการสูบล้างปลักเป็นประจำ

| รูปที่ 2-3 | จัดให้มีการตรวจสอบสภาพน้ำทิ้ง สูบล้างปลักจากระบบบำบัดน้ำเสีย บ่อทวงน้ำ และบ่อตรวจสอบน้ำก่อนระบายออกภายนอกโครงการ |

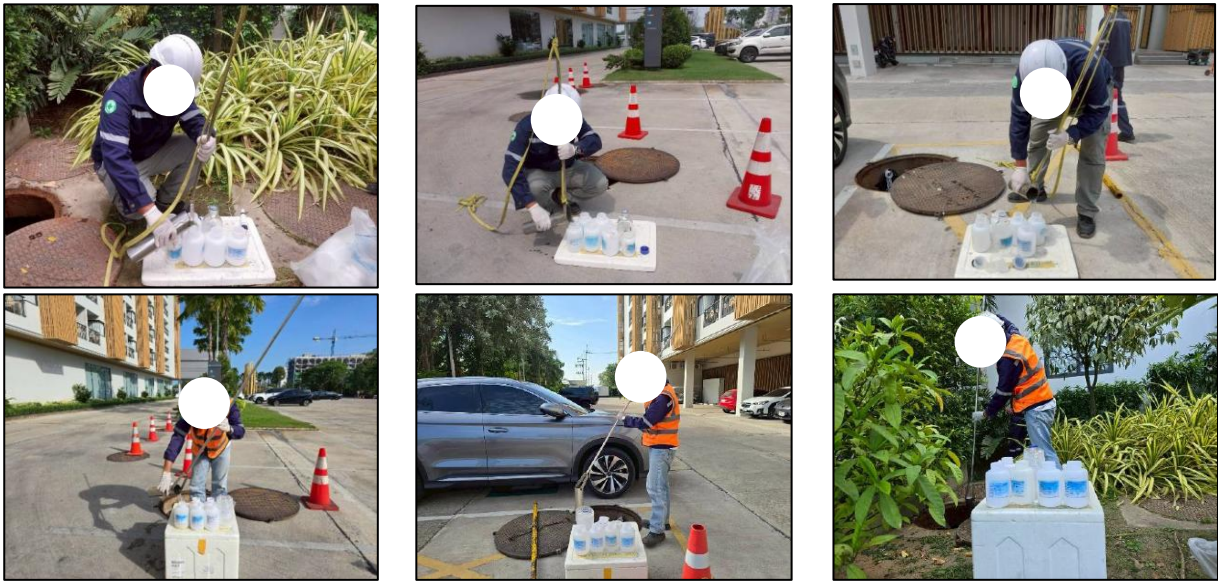
บ่อบำบัดน้ำเสียของโครงการ จำนวน 3 จุด และมีการตรวจวัดคุณภาพน้ำทิ้งอยู่เสมอ

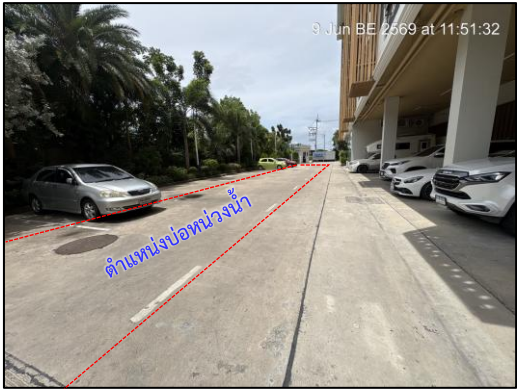
บ่อทวงน้ำของโครงการ

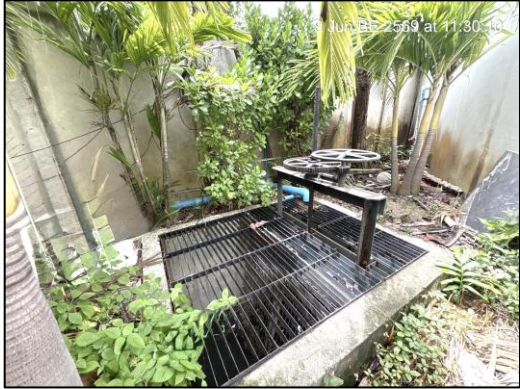
บ่อตรวจสอบสภาพน้ำ  
(จุดรวมน้ำทิ้งของโครงการก่อนระบายออกสู่ภายนอก)

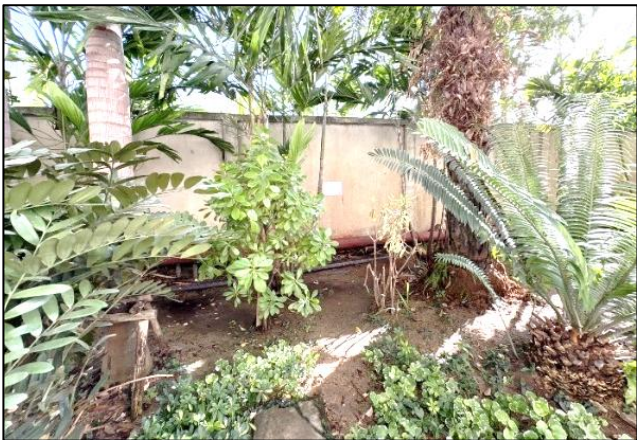
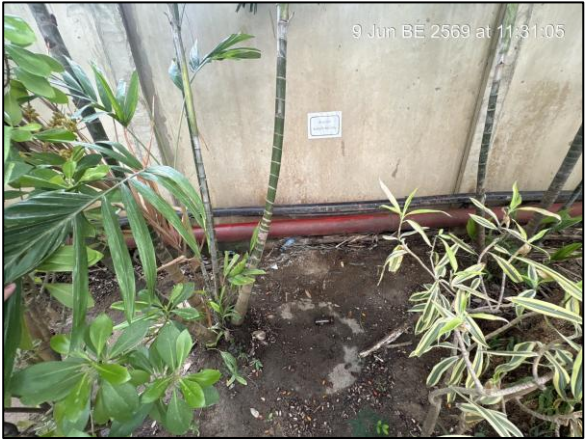
| รูปที่ 2-4 | พื้นที่กำจัดละอองลอย กำจัดก๊าซมีเทน และการตัดไขมันออกจากส่วนดักไขมัน |

โครงการจัดให้มีพื้นที่กำจัดละอองลอย (Aerosol) และพื้นที่ในการกำจัดก๊าซมีเทน โดยดูแลความสะอาดบริเวณพื้นที่กำจัดให้อยู่ในสภาพดีอยู่เสมอ

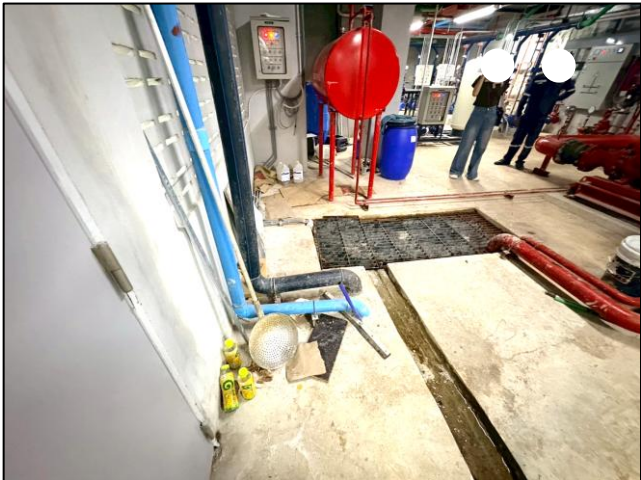
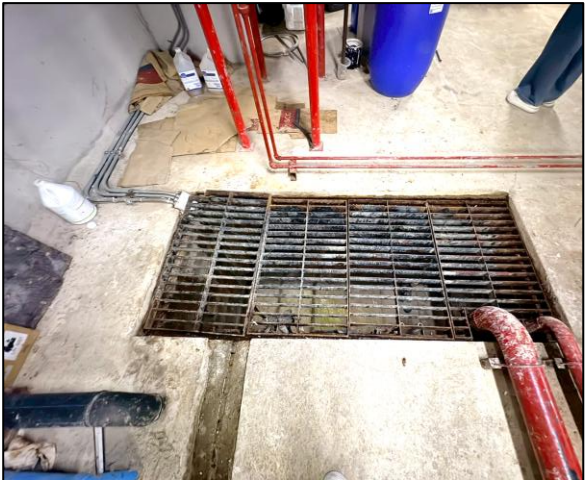
โครงการจัดให้มีเจ้าหน้าที่คอยตรวจสอบและตัดกากไขมันออกจากบ่อดักไขมันอย่างสม่ำเสมอ และทำความสะอาดทุกครั้งเมื่อตักเสร็จ

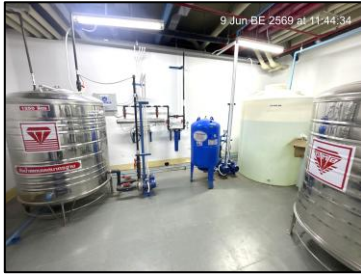
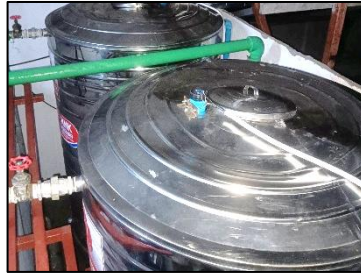
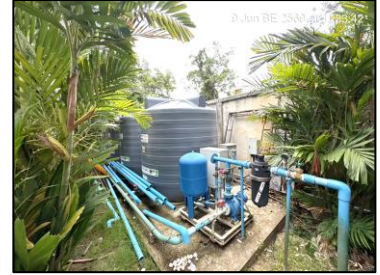
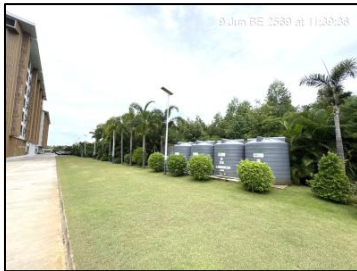
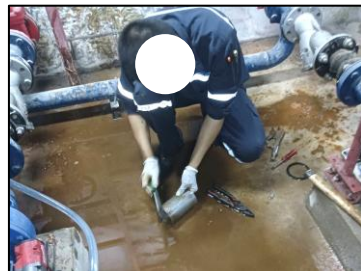
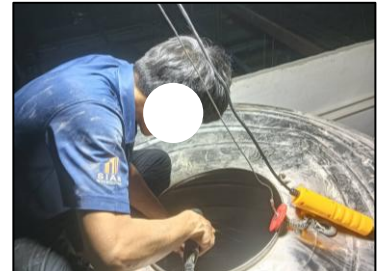
| รูปที่ 2-5 | ถังเก็บน้ำสำรอง และการดูแลรักษาระบบประปาของโครงการ |

จัดให้มีถังเก็บน้ำสำรองใช้ ห้องควบคุมระบบน้ำใช้  
และจัดให้เจ้าหน้าที่ทำความสะอาดถังเก็บน้ำใช้ในโครงการเป็นประจำ

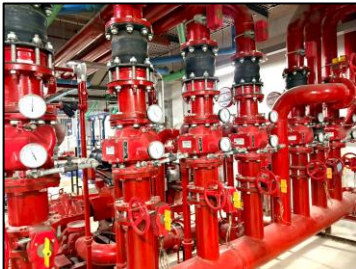
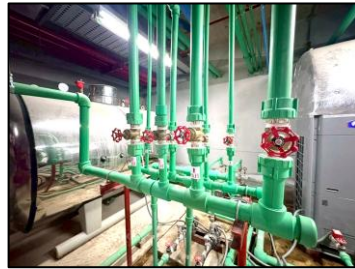
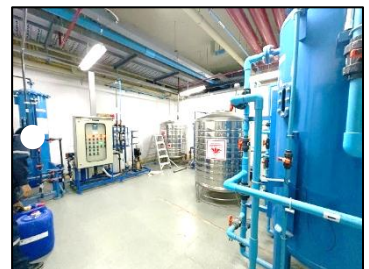
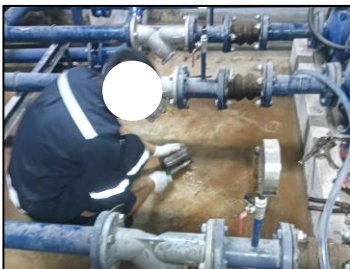
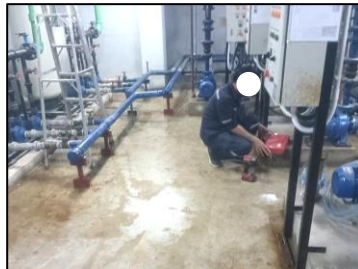
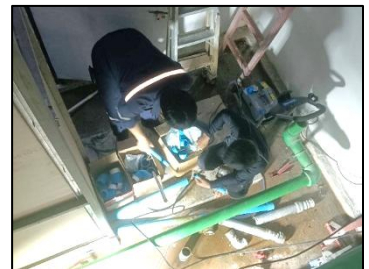
โครงการจัดให้มีเจ้าหน้าที่ดูแลรักษาระบบเส้นท่อประปาและเส้นท่อต่าง ๆ ให้อยู่ในสภาพที่ดีอยู่เสมอ

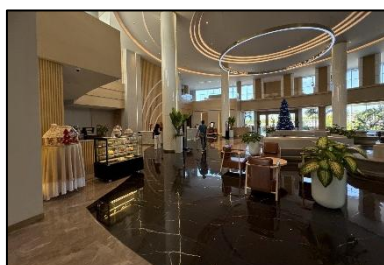
จุดบริการติดต่อสอบถาม และรับเรื่องร้องเรียนโครงการ

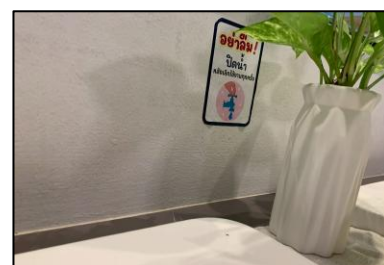
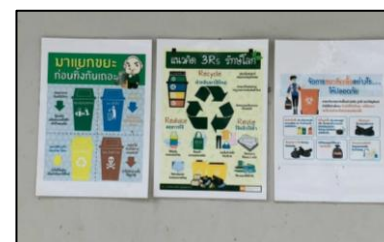
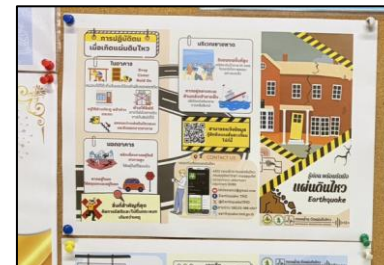
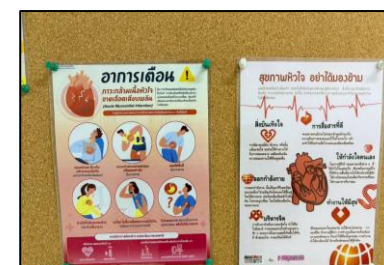
| รูปที่ 2-7 | จุดบริการติดต่อสอบถาม และรับเรื่องร้องเรียนโครงการ<br>และบอร์ดประชาสัมพันธ์ข้อมูลข่าวสาร การรณรงค์ให้ความรู้ในด้านต่าง ๆ ของโครงการ |

บอร์ดประชาสัมพันธ์ข้อมูลข่าวสาร การรณรงค์ให้ความรู้ในด้านต่าง ๆ ของโครงการ

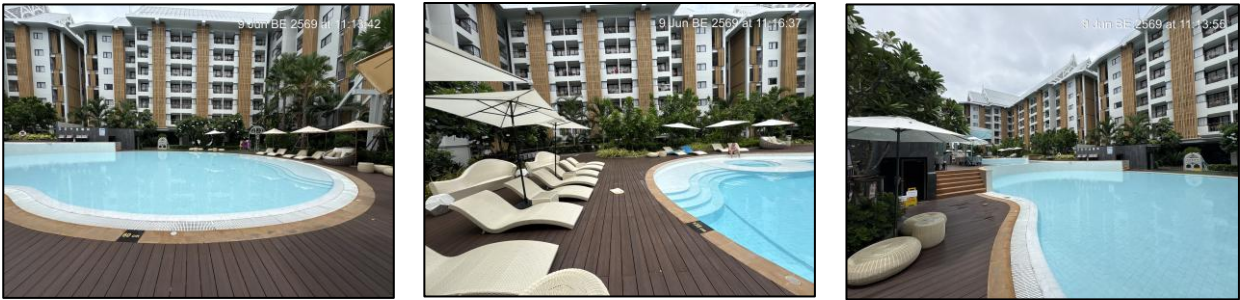
โครงสร้างสระว่ายน้ำเป็นคอนกรีตเสริมเหล็ก น้ำซึมไม่ได้ ผนังเรียบ และอยู่ในสภาพดีอยู่เสมอ

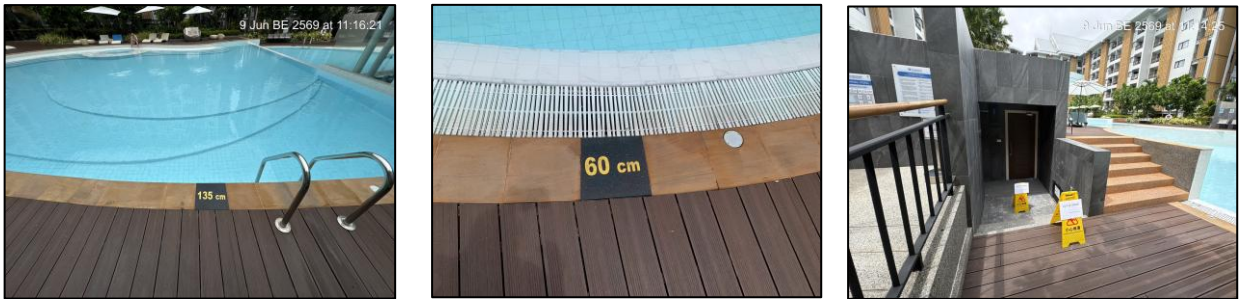
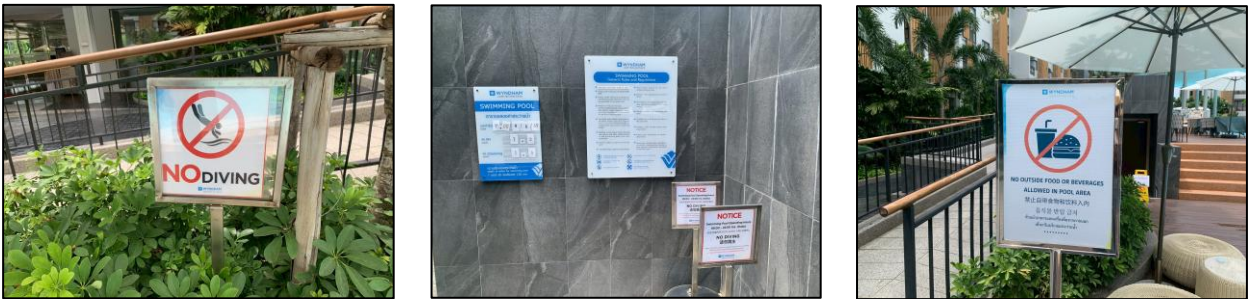
ป้ายบอกความลึกของสระว่ายน้ำ และป้ายแสดงข้อห้ามสำหรับผู้ใช้บริการสระว่ายน้ำ

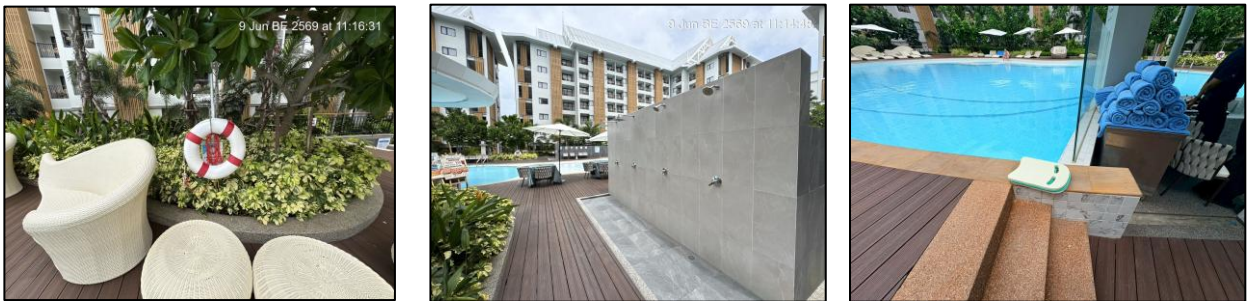
| รูปที่ 2-9 | การดูแลสระว่ายน้ำและป้ายแสดงข้อปฏิบัติสำหรับผู้ใช้บริการสระว่ายน้ำ |

การดูแลรักษาอุปกรณ์ และบริเวณพื้นที่ลางตัวก่อนลงสระว่ายน้ำให้อยู่ในสภาพดีอยู่เสมอ

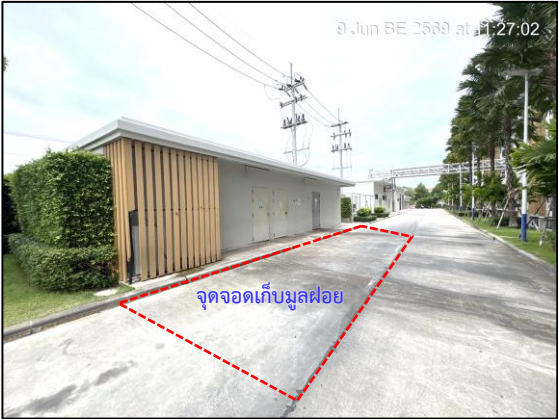
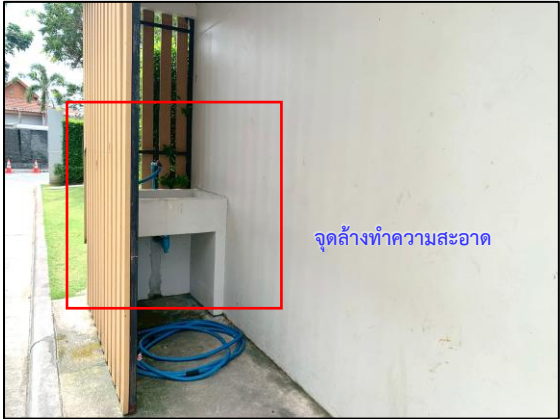
ห้องพักมูลฝอยรวมที่มีประตูปิดมิดชิด และพื้นที่จอตรถเก็บขนมูลฝอยของโครงการ

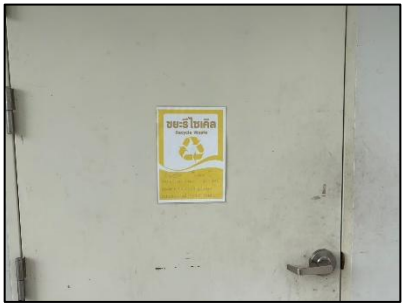
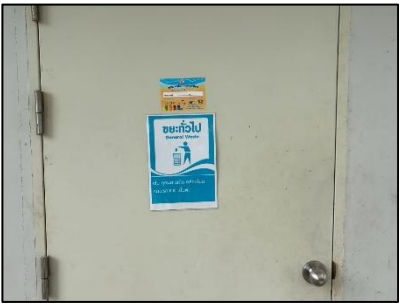
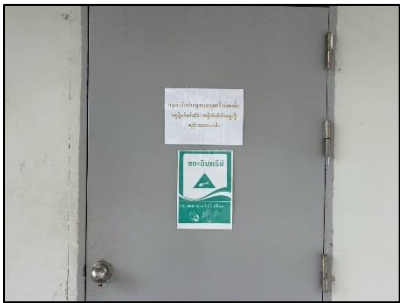
การติดป้ายแสดงประเภทของห้องพักขยะแต่ละประเภท

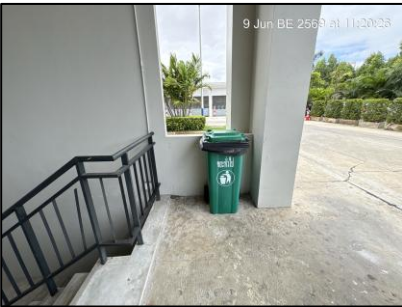
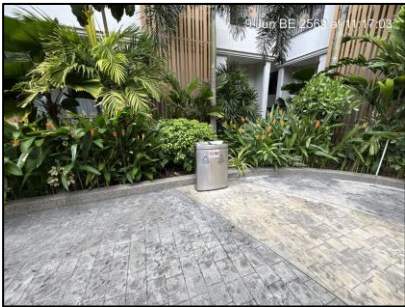
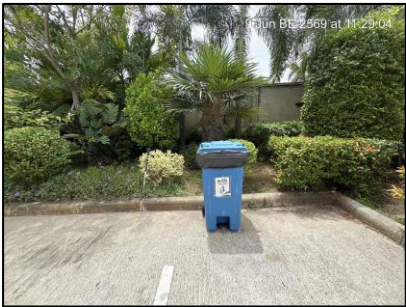
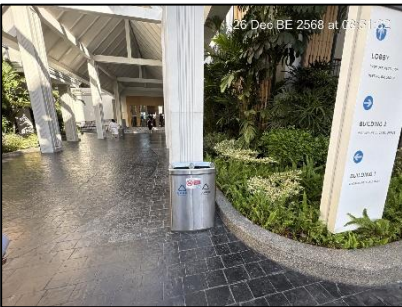
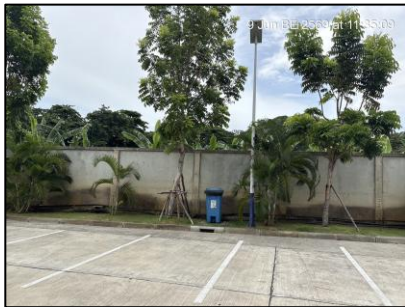
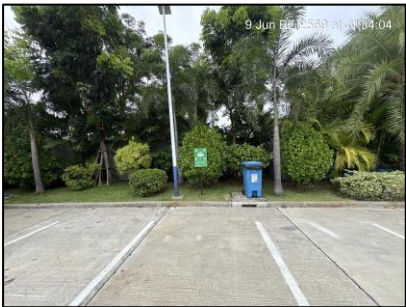
| รูปที่ 2-10 | ถังรองรับมูลฝอย ห้องพักมูลฝอยรวม และพื้นที่จอตรถเก็บมูลฝอย |

ถังรองรับมูลฝอยประเภทต่าง ๆ ที่จัดไว้รองรับมูลฝอยภายในบริเวณพื้นที่โครงการ

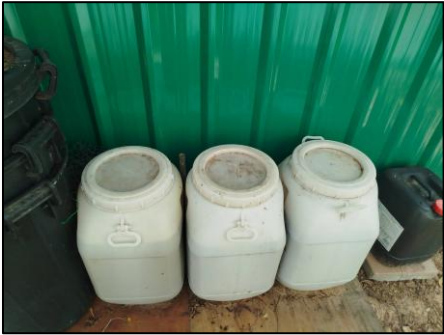
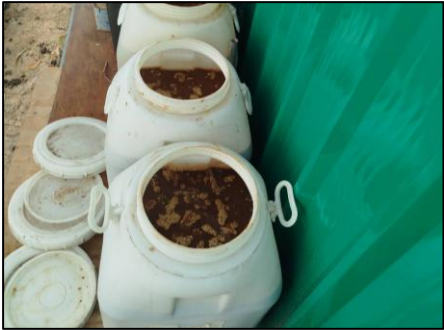
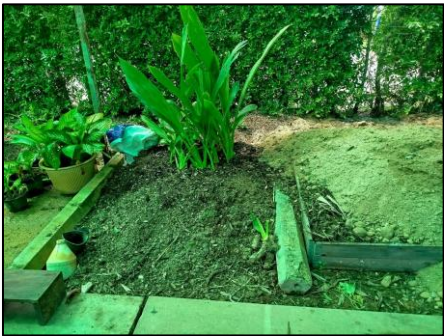
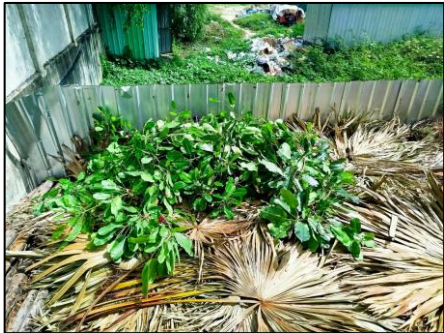
โครงการได้จัดให้มีพนักงานรับผิดชอบขนย้ายมูลฝอยย่อยสลายได้ไปยังสถานที่ทำปุ๋ยหมักอินทรีย์ เพื่อทำเป็นปุ๋ยหมักอินทรีย์

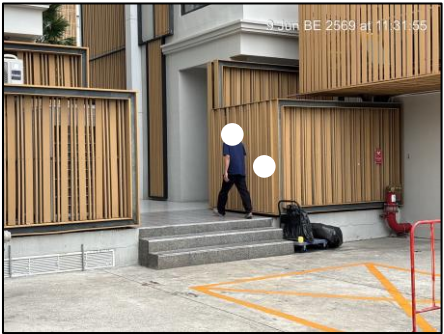
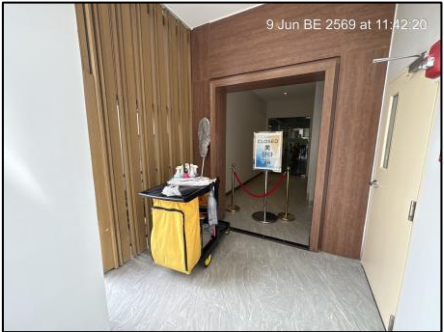
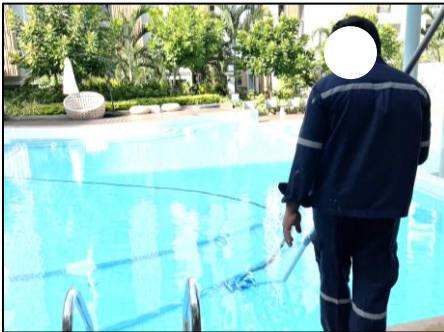
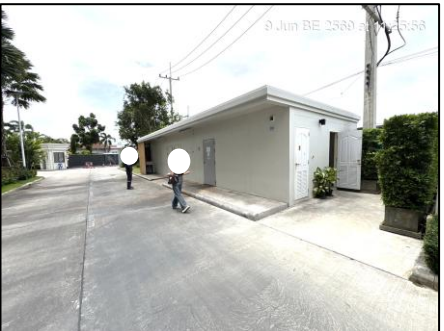
| รูปที่ 2-11 | สถานที่ทำปุ๋ยหมักอินทรีย์ และพนักงานทำความสะอาดโดยรอบพื้นที่โครงการ |

โครงการได้จัดให้มีพนักงานและแม่บ้านทำความสะอาดพื้นที่บริเวณต่างๆ ภายในโครงการเป็นประจำ

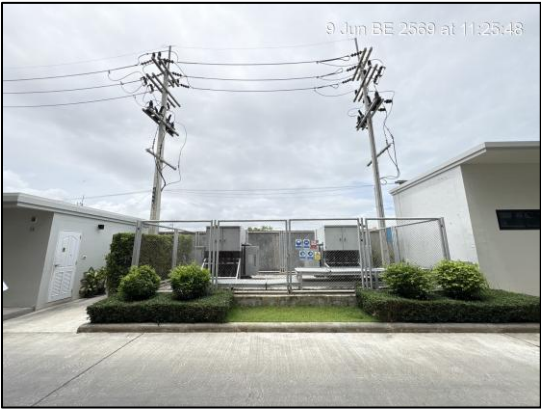
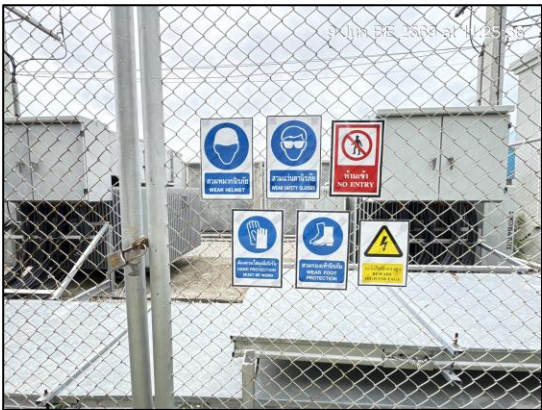
เสาไฟฟ้าและหม้อแปลงไฟฟ้า ที่ห่างจากอาคารข้างเคียง  
พร้อมติดตั้งเตือน “อันตรายไฟฟ้าแรงสูง”

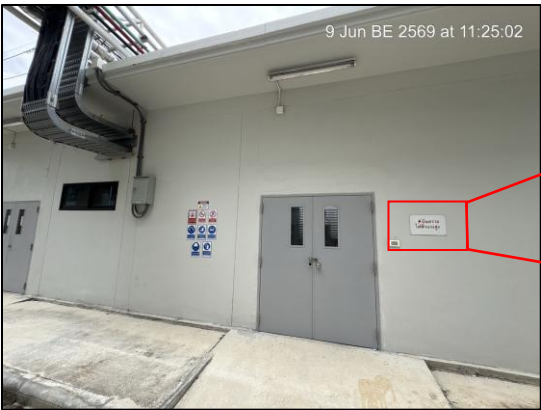
อาคารควบคุมไฟฟ้าภายในโครงการและป้ายเตือนอันตรายจากไฟฟ้าแรงสูง

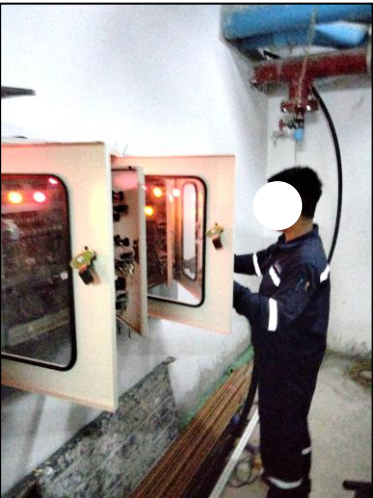
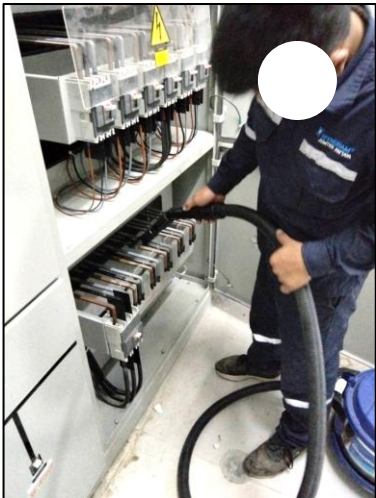
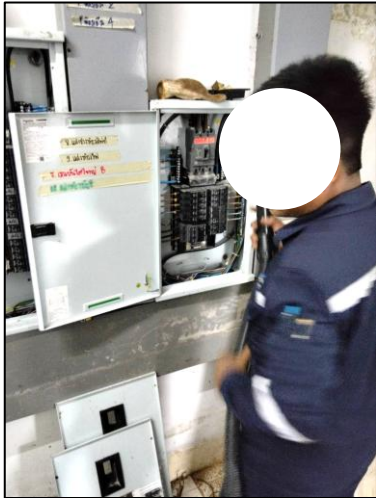
| รูปที่ 2-12 | เสาไฟฟ้าและหม้อแปลงไฟฟ้าพร้อมป้ายเตือนอันตราย<br>และเจ้าหน้าที่คอยตรวจสอบระบบไฟฟ้าภายในโครงการ |

จัดให้มีเจ้าหน้าที่คอยทำหน้าที่ตรวจสอบระบบไฟฟ้าเป็นประจำอยู่เสมอ

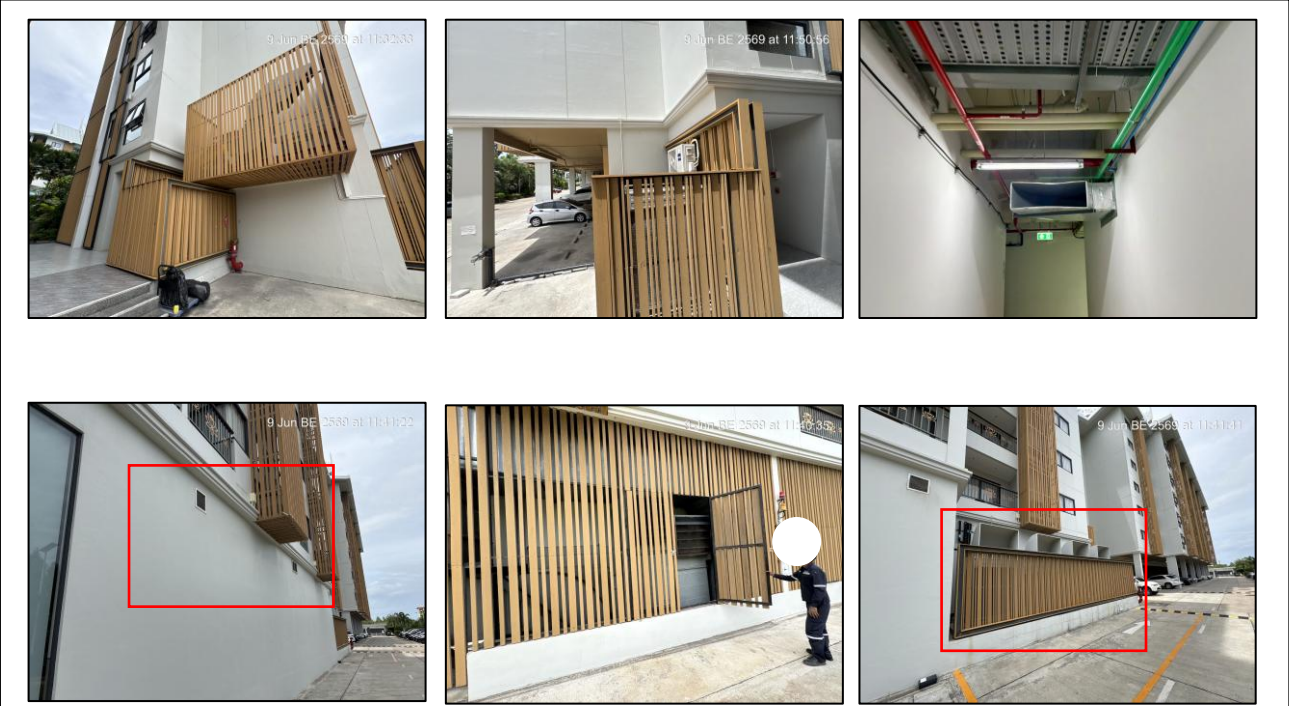
ระบบระบายอากาศ และท่อดูดควันจากห้องครัวของโครงการ

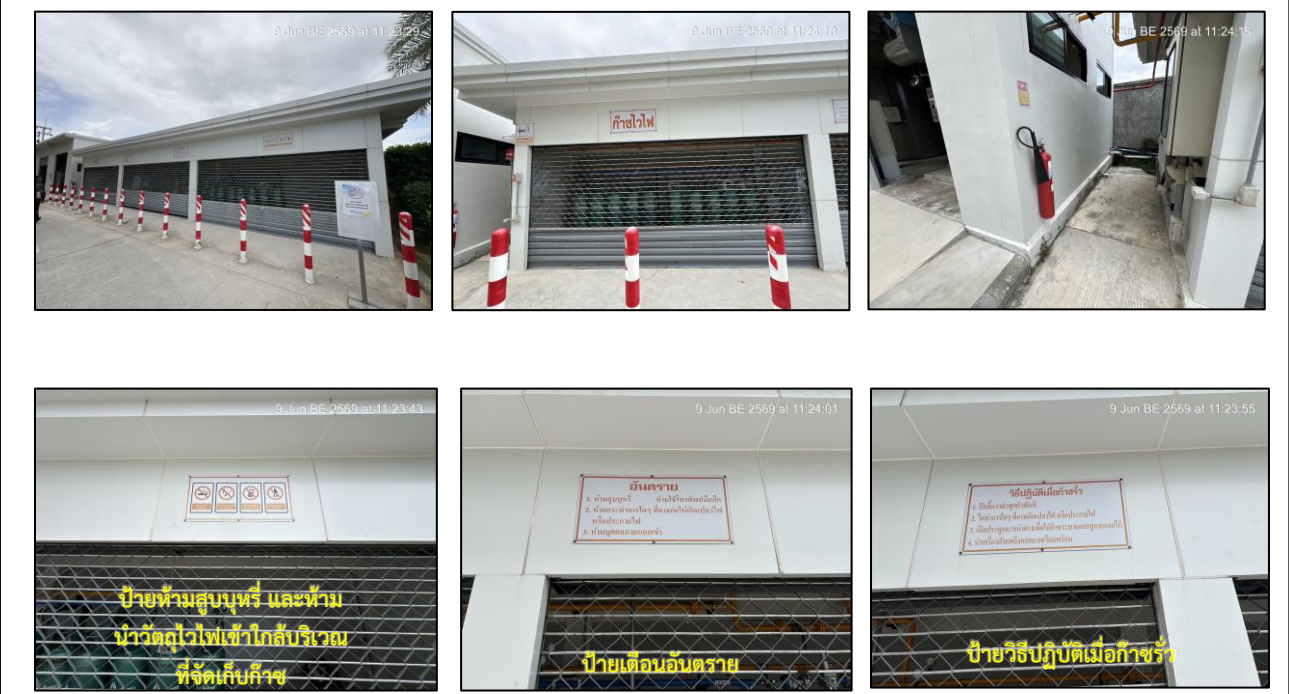
| รูปที่ 2-13 | ระบบระบายอากาศ ท่อดูดควัน และห้องเก็บแก๊สหุงต้มของโครงการ |

ห้องเก็บถังแก๊สหุงต้มของโครงการ ที่อยู่เป็นสัดส่วนและมีความปลอดภัย พร้อมป้ายเตือนอันตรายต่าง ๆ

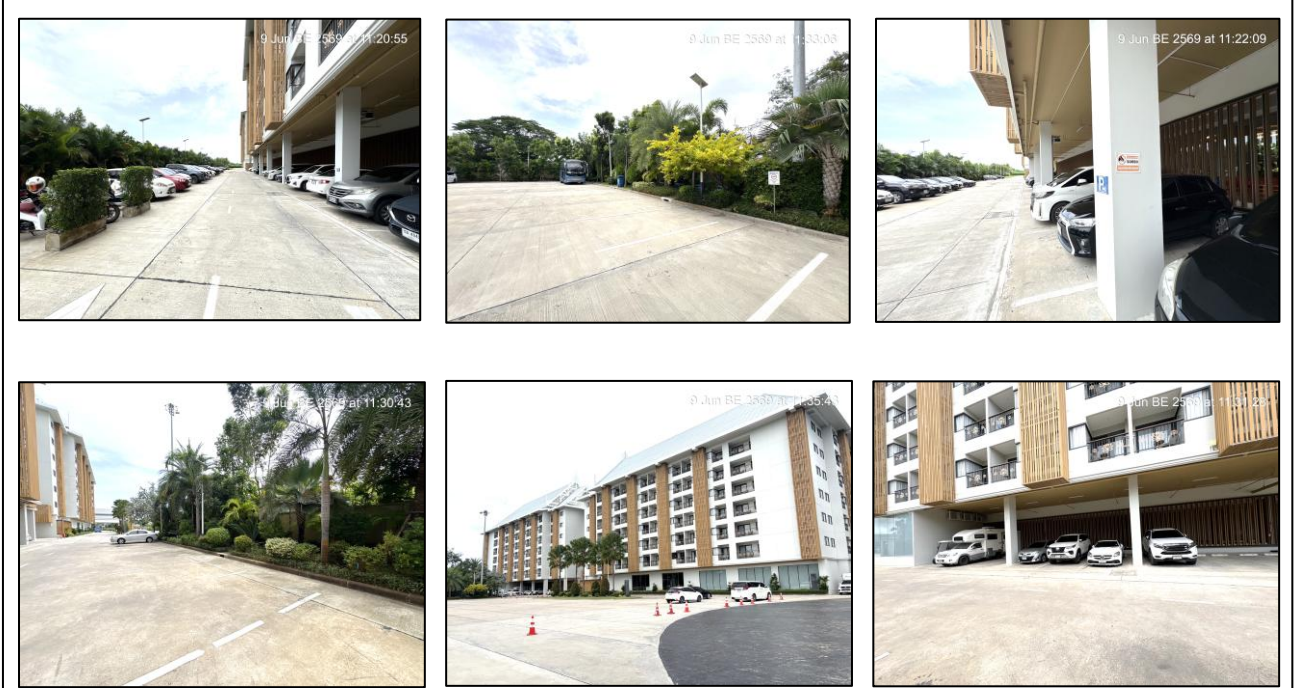
พื้นที่จอดรถยนต์ภายในโครงการ
