## บทที่ 2

ผลการตรวจการปฏิบัติตามมาตรการป้องกันและแก้ไข

ปัจจุบันโครงการ นิวแทรเวลพีช รีสอร์ท ได้เปิดดำเนินการในส่วนของการขยายขนาดโครงการตามใบอนุญาตให้ประกอบกิจการธุรกิจโรงแรม ตามมาตรา 15 แห่งพระราชบัญญัติโรงแรม พ.ศ. 2547 ใบอนุญาตเลขที่ 12/2564 มีรายละเอียดผลการตรวจการปฏิบัติตามมาตรการป้องกันและแก้ไขผลกระทบสิ่งแวดล้อม ดังต่อไปนี้

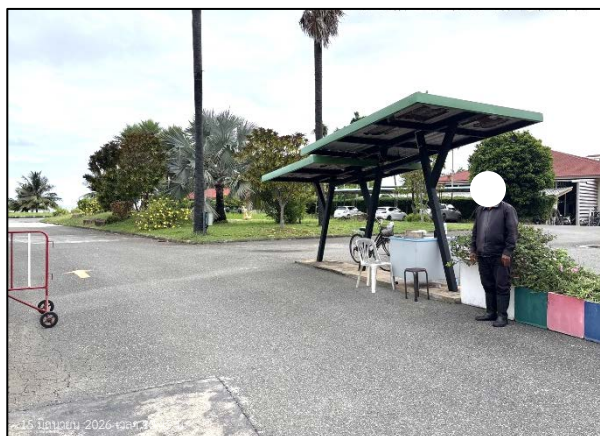
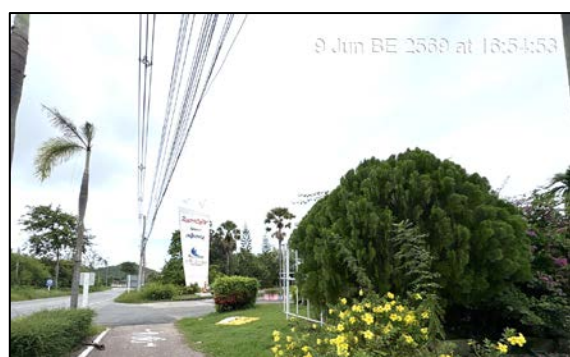
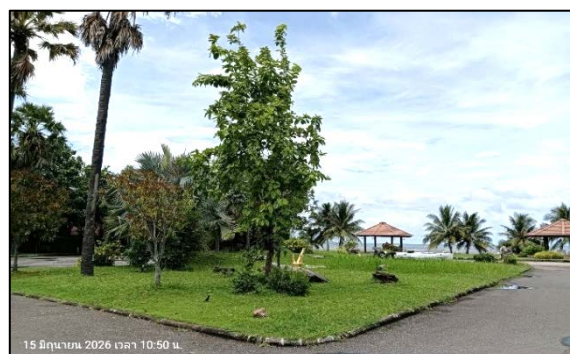
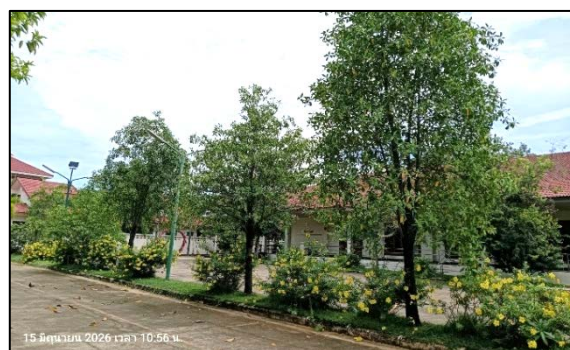
| รูปที่ 2-1 | เจ้าหน้าที่รักษาความปลอดภัยและการจัดภูมิสถาปัตยกรรมในพื้นที่สีเขียวภายในพื้นที่โครงการ |

| มาตรการป้องกันและแก้ไขผลกระทบสิ่งแวดล้อม | การตรวจสอบ | | | สิ่งอ้างอิง | รายละเอียดการปฏิบัติตามมาตรการ | ปัญหา อุปสรรค และการแก้ไข |
|---|---|---|---|---|---|---|
| <b>1. ทรัพยากรสิ่งแวดล้อมทางกายภาพ</b><br><b>1.1 สภาพภูมิประเทศ</b><br>1. จัดให้มีเจ้าหน้าที่ดูแลรักษาความเป็นระเบียบเรียบร้อยภายในบริเวณโครงการให้อยู่ในสภาพดีอยู่เสมอ | √ | | | รูปที่ 2-1 | - โครงการได้มีการดูแลรักษาความเป็นระเบียบเรียบร้อยและให้อยู่ในสภาพดีอยู่เสมอ | |
| 2. จัดภูมิสถาปัตยกรรมที่ออกแบบไว้และดูแลต้นไม้ ไม้พุ่มต่างๆ และสนามหญ้า ให้มีสภาพแวดล้อมที่ดีอยู่เสมอ | √ | | | รูปที่ 2-1 | - โครงการจัดภูมิสถาปัตยกรรมและจัดให้มีคนสวนคอยดูแล เพื่อให้ต้นไม้มีความเจริญเติบโตที่สวยงามอยู่เสมอ | |

จัดให้เจ้าหน้าที่รักษาความปลอดภัยและอำนวยความสะดวกด้านจราจร

การจัดภูมิสถาปัตยกรรมและพื้นที่สีเขียวโดยรอบพื้นที่โครงการ

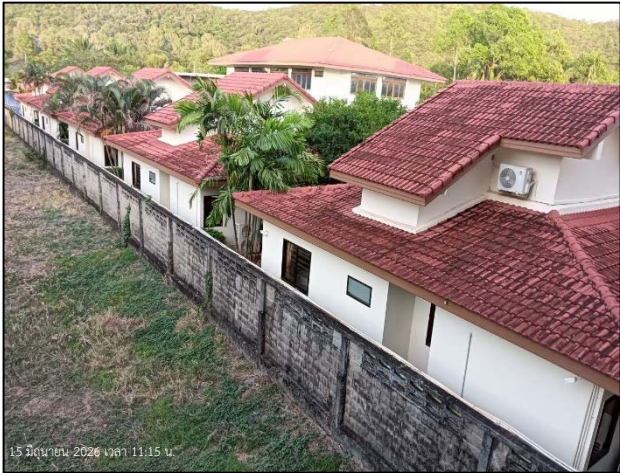
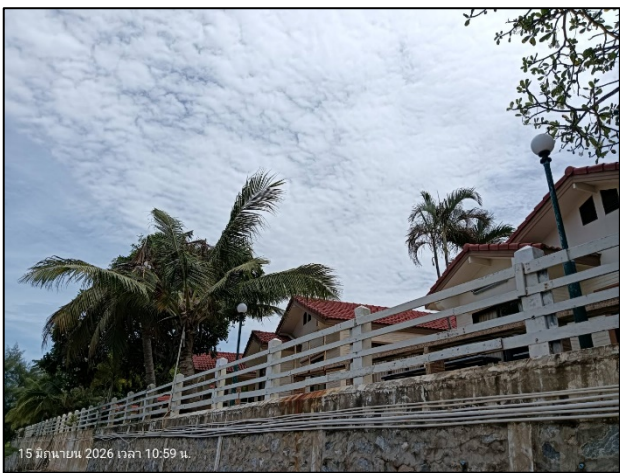
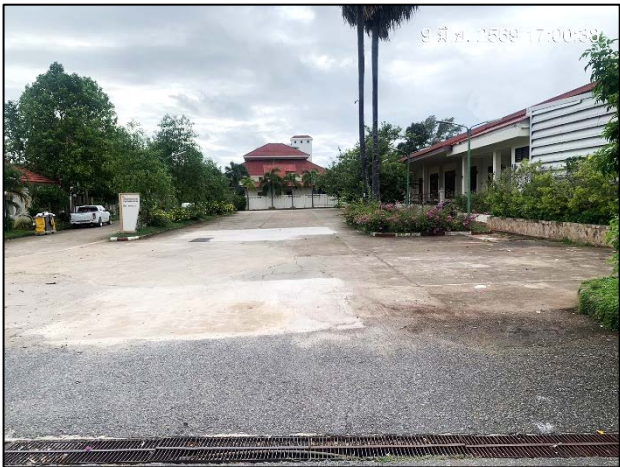
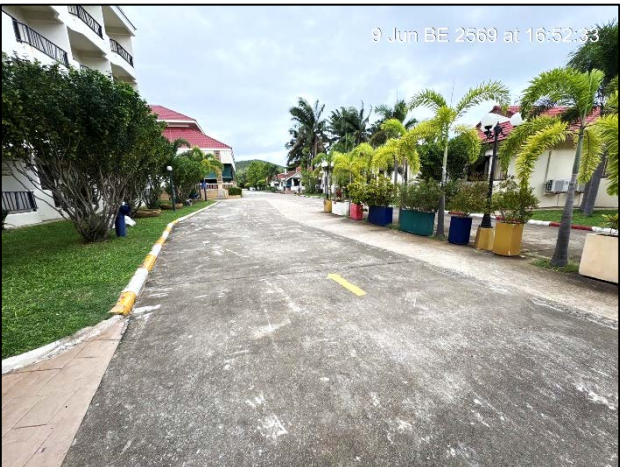
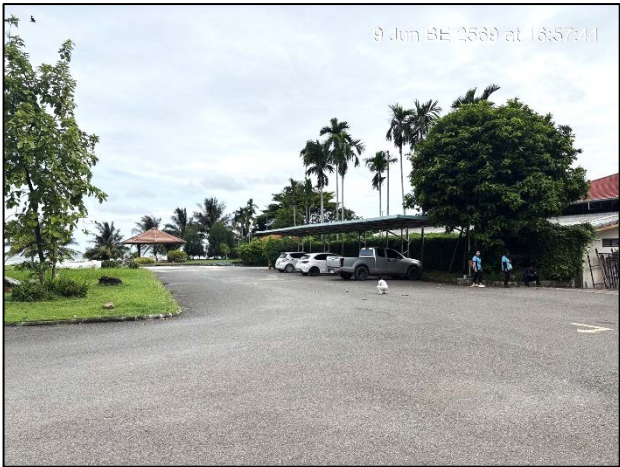
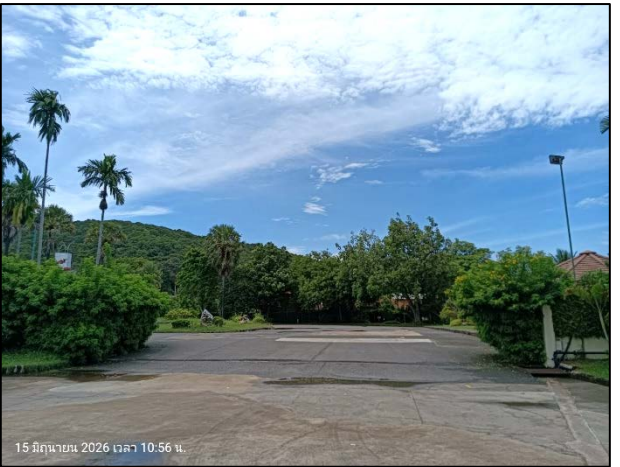
| รูปที่ 2-2 | สภาพรั้วถาวรรอบพื้นที่โครงการและสภาพถนนและลานจอดรถภายในโครงการ<br>ให้อยู่ในสภาพดี และสะอาดอยู่เสมอ |

| มาตรการป้องกันและแก้ไขผลกระทบสิ่งแวดล้อม | การตรวจสอบ | | | สิ่งอ้างอิง | รายละเอียดการปฏิบัติตามมาตรการ | ปัญหา อุปสรรค และการแก้ไข |
|---|---|---|---|---|---|---|
| 3. จัดให้มีรั้วถาวรรอบพื้นที่โครงการและดูแลให้อยู่ในสภาพดีอยู่เสมอ | √ | | | รูปที่ 2-2 | - โครงการได้มีการดูแลรักษาดูแลรั้วถาวรรอบพื้นที่โครงการให้อยู่ในสภาพดีอยู่เสมอ | |

| มาตรการป้องกันและแก้ไขผลกระทบสิ่งแวดล้อม | การตรวจสอบ | | | สิ่งอ้างอิง | รายละเอียดการปฏิบัติตามมาตรการ | ปัญหา อุปสรรค และการแก้ไข |
|---|---|---|---|---|---|---|
| 2. ดูแลสภาพถนนและลานจอดรถภายในพื้นที่โครงการให้สะอาดอยู่เสมอ เพื่อป้องกันการฟุ้งกระจายของฝุ่นละอองอันเนื่องมาจากการใช้ถนน | √ | | | รูปที่ 2-2 | - โครงการดำเนินการตรวจสอบสภาพถนนและลานจอดรถอย่างสม่ำเสมอให้อยู่ในสภาพที่ดีไม่ชำรุด รวมทั้งให้มีความสะอาดอยู่เสมอ | |

จัดให้มีรั้วถาวรรอบพื้นที่โครงการและดูแลให้อยู่ในสภาพดีอยู่เสมอ

ดูแลสภาพถนนและลานจอดรถภายในพื้นที่โครงการอยู่ในสภาพดีและสะอาดอยู่เสมอ

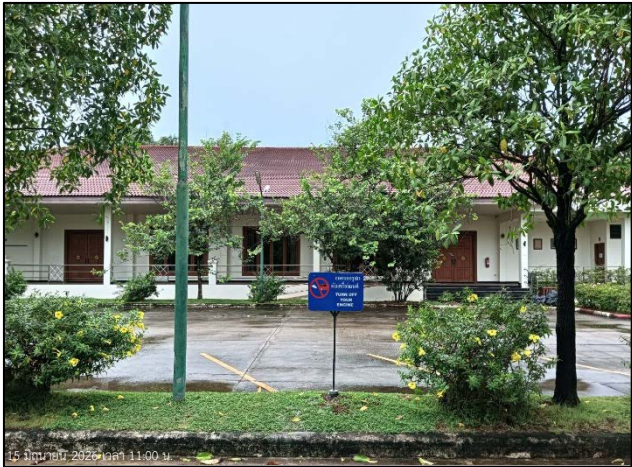
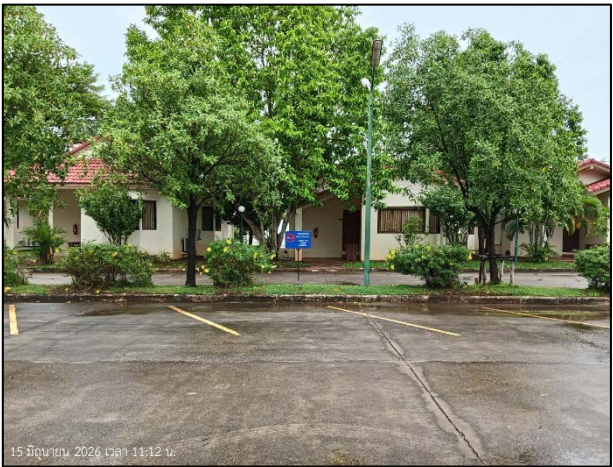
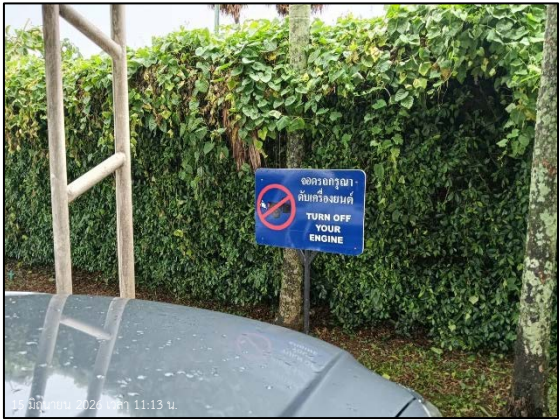
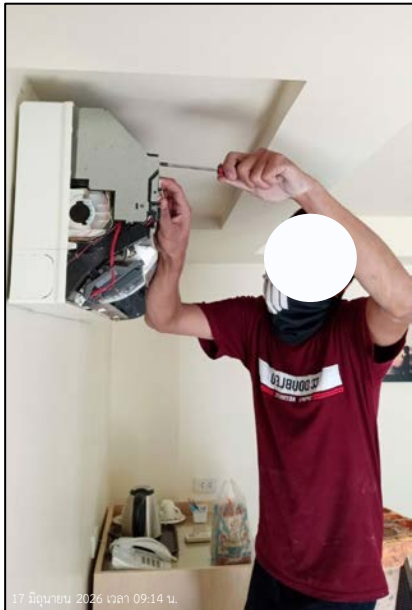
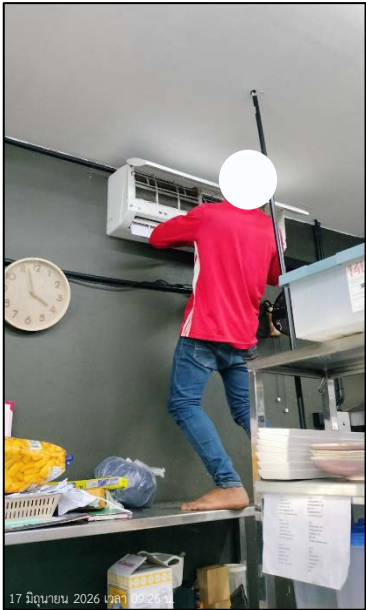
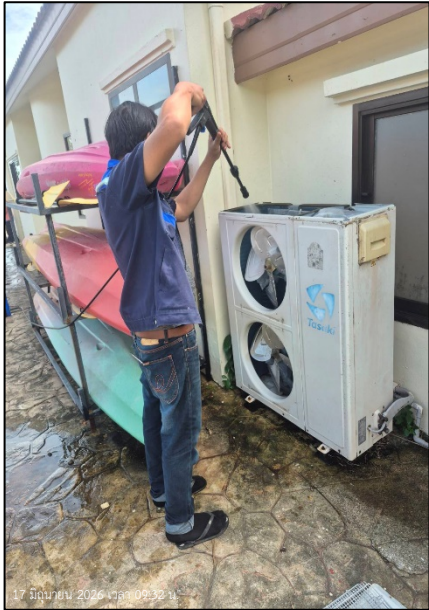
| รูปที่ 2-3 | ป้ายเตือนให้ดับเครื่องยนต์ไว้ที่บริเวณลานจอดรถยนต์ของโครงการ และดูแลและบำรุงรักษาระบบปรับอากาศให้อยู่ในสภาพที่ดีและสะอาดพร้อมใช้งานตลอดเวลา |

| มาตรการป้องกันและแก้ไขผลกระทบสิ่งแวดล้อม | การตรวจสอบ | | | สิ่งอ้างอิง | รายละเอียดการปฏิบัติตามมาตรการ | ปัญหา อุปสรรค และการแก้ไข |
|---|---|---|---|---|---|---|
| 3. จัดให้มีการดูแลและบำรุงรักษาระบบปรับอากาศให้อยู่ในสภาพที่ดีและสะอาดพร้อมใช้งานตลอดเวลา | √ | | | รูปที่ 2-3 | - โครงการมีการดูแลและบำรุงรักษาระบบปรับอากาศให้ใช้งานได้ดีอยู่เสมอ | |

ป้ายเตือนให้ดับเครื่องยนต์ไว้ที่บริเวณลานจอดรถยนต์ของโครงการ

ดูแลและบำรุงรักษาระบบปรับอากาศให้อยู่ในสภาพที่ดีและสะอาดพร้อมใช้งานตลอดเวลา

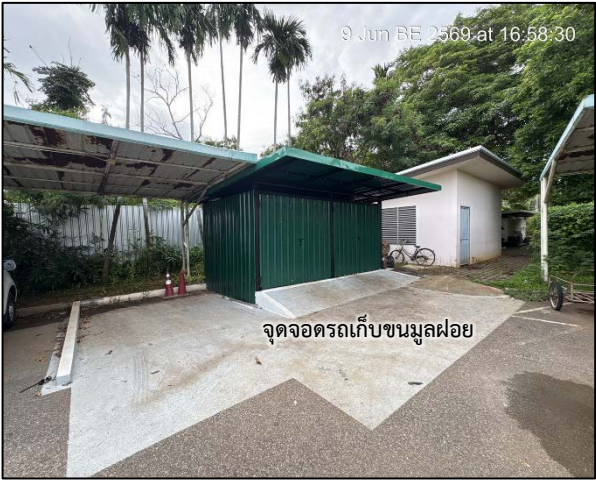
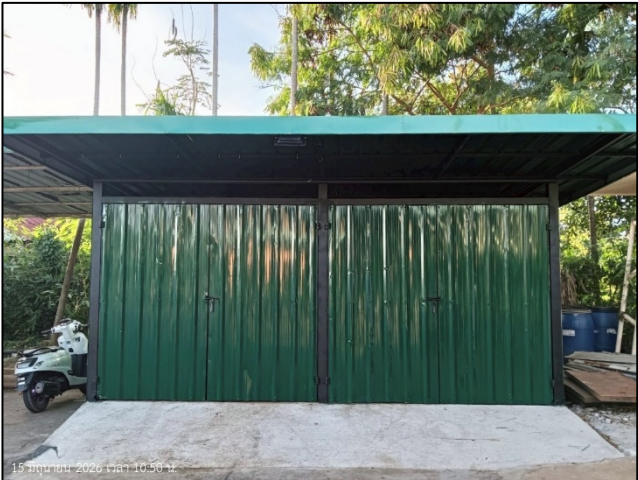
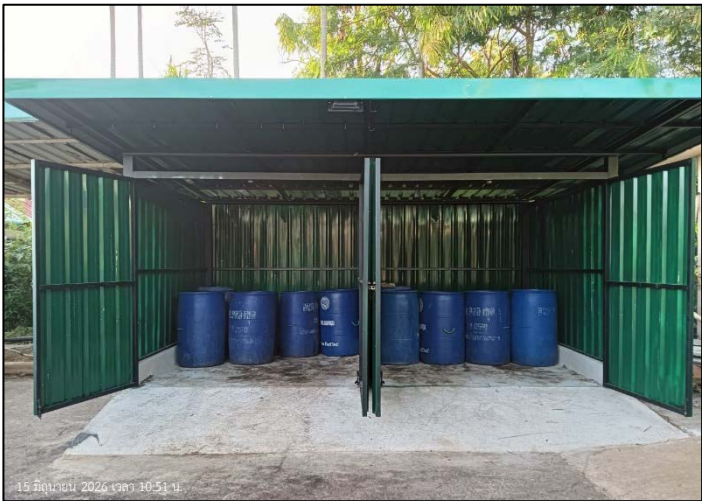
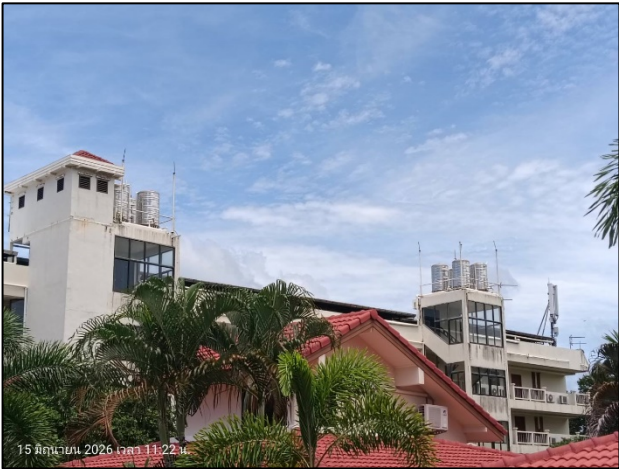
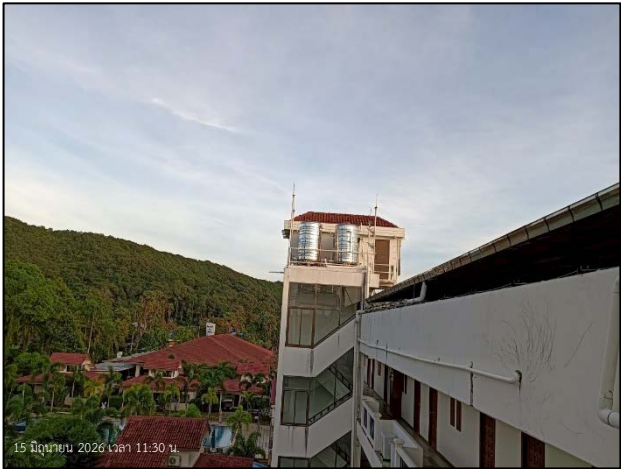
| รูปที่ 2-4 | อาคารพักมูลฝอยรวมสำหรับรวบรวมและพักเก็บมูลฝอย<br>และถังเก็บน้ำสำรองชั้นดาดฟ้าภายในโครงการ |

| มาตรการป้องกันและแก้ไขผลกระทบสิ่งแวดล้อม | การตรวจสอบ | | | สิ่งอ้างอิง | รายละเอียดการปฏิบัติตามมาตรการ | ปัญหา อุปสรรค และการแก้ไข |
|---|---|---|---|---|---|---|
| 2. ห้ามทิ้งมูลฝอยหรือสารเคมีลงสู่แหล่งน้ำสาธารณะหรือท่อระบายน้ำสาธารณะโดยเด็ดขาด | √ | | | รูปที่ 2-4 | - โครงการได้จัดให้มีอาคารพักมูลฝอยรวมสำหรับรวบรวมและพักเก็บมูลฝอย เพื่อรอการเก็บขนและนำไปกำจัดโดยองค์การบริหารส่วนตำบลคลองขุด ทั้งนี้ ไม่มีการทิ้งมูลฝอยหรือสารเคมีลงสู่แหล่งน้ำสาธารณะหรือท่อระบายน้ำสาธารณะแต่อย่างใด | |

| มาตรการป้องกันและแก้ไขผลกระทบสิ่งแวดล้อม | การตรวจสอบ | | | สิ่งอ้างอิง | รายละเอียดการปฏิบัติตามมาตรการ | ปัญหา อุปสรรค และการแก้ไข |
|---|---|---|---|---|---|---|
| 4. ใช้น้ำจากถังเก็บน้ำสำรองภายในอาคารเท่านั้น โดยหลีกเลี่ยงการดึงน้ำจากท่อของการประปา ฯ โดยตรง | √ | | | รูปที่ 2-4 | - โครงการมีถังเก็บน้ำสำรองภายในโครงการ ทั้งนี้ ไม่มีการดึงน้ำจากท่อประปาของการประปาส่วนภูมิภาคเข้าสู่ใช้งานโดยตรง | |
| 5. จัดให้มีการดูแลและบำรุงรักษาถังเก็บน้ำสำรองใช้ เพื่อสุขภาพอนามัยที่ดีของคนภายในโครงการ ดังนี้ | √ | | | รูปที่ 2-4 | - โครงการจัดให้มีเจ้าหน้าที่ตรวจสอบดูแล การล้างทำความสะอาดถังเก็บน้ำใช้สำรองเป็นประจำ | |

อาคารพักมูลฝอยรวมสำหรับรวบรวมและพักเก็บมูลฝอย

ถังเก็บน้ำสำรองชั้นดาดฟ้าภายในโครงการ

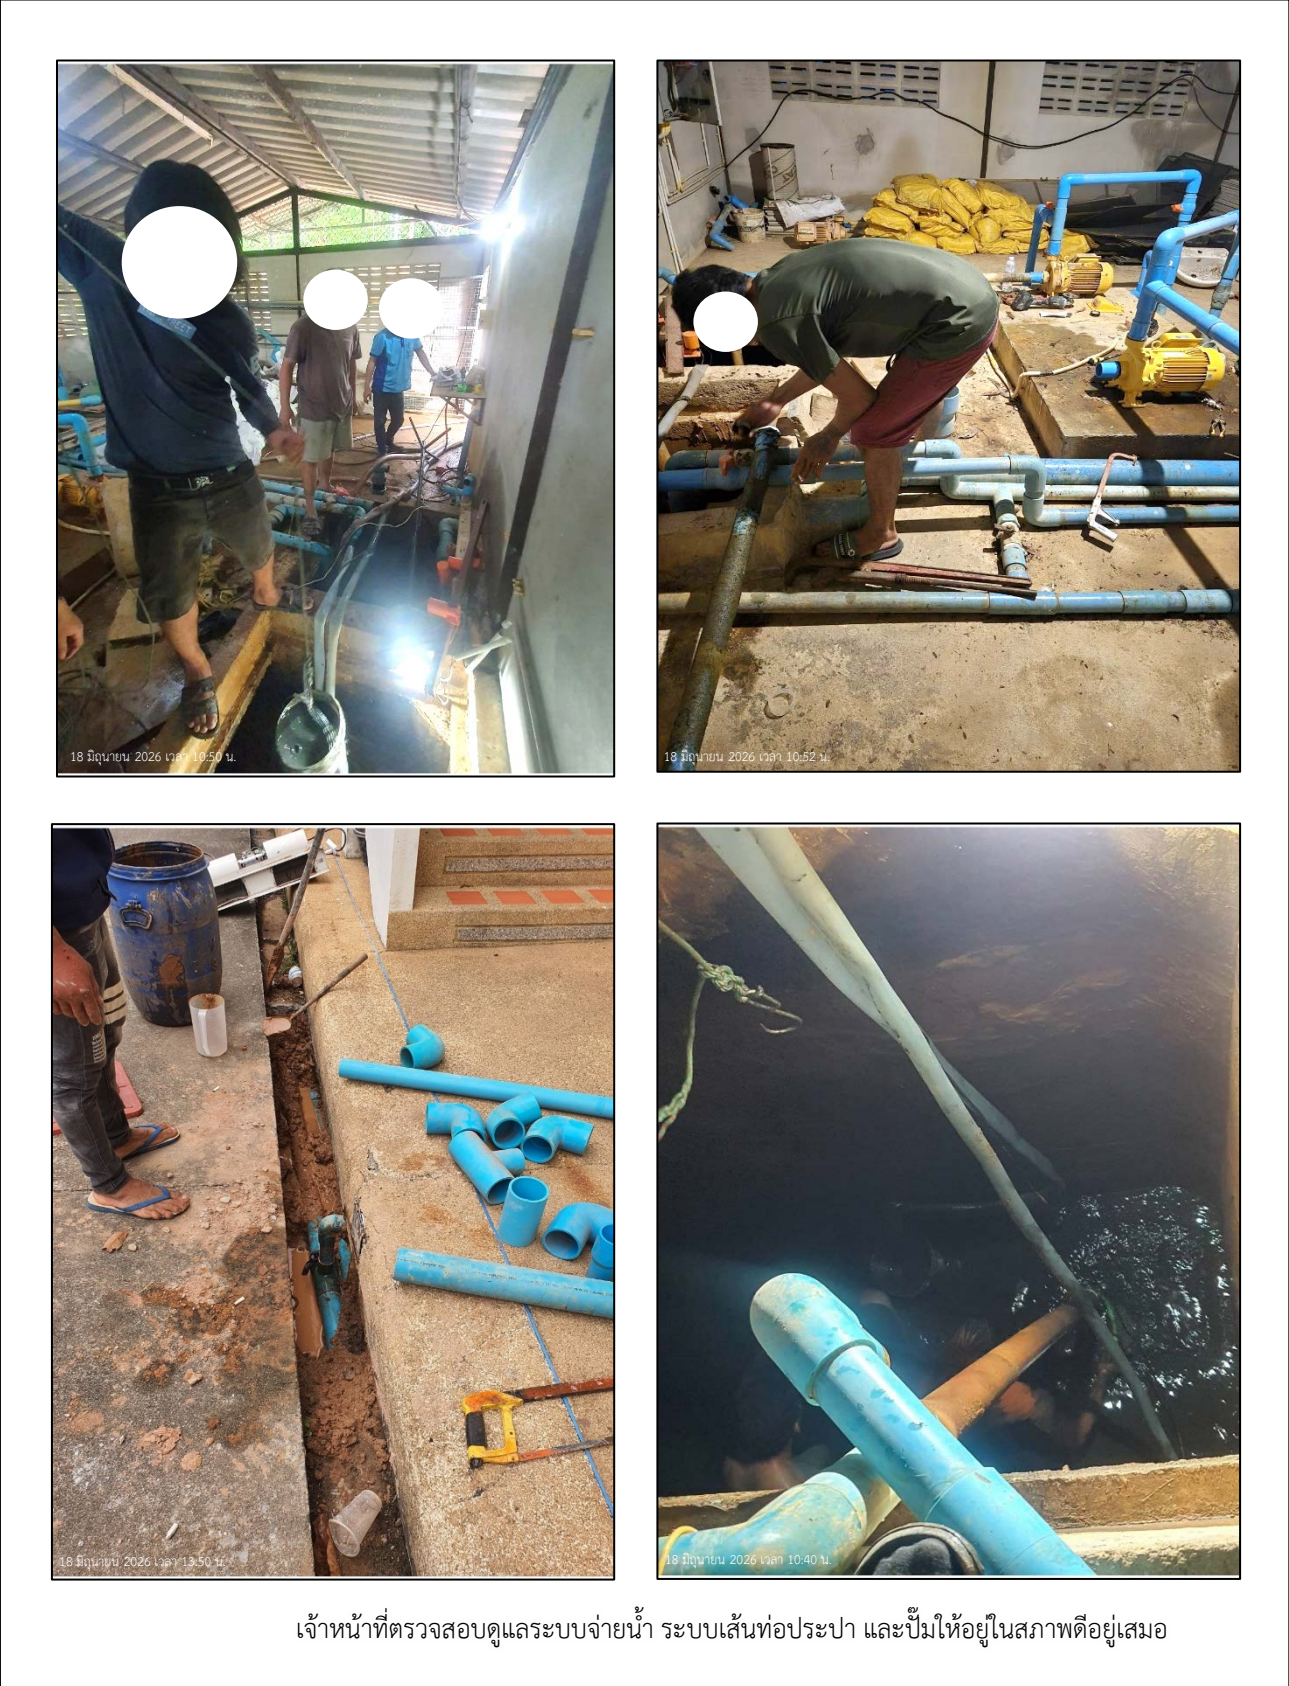
| รูปที่ 2-5 | เจ้าหน้าที่ตรวจสอบดูแลระบบจ่ายน้ำ ระบบเส้นท่อประปา และปั้มให้อยู่ในสภาพดีอยู่เสมอ |

| มาตรการป้องกันและแก้ไขผลกระทบสิ่งแวดล้อม | การตรวจสอบ | | | สิ่งอ้างอิง | รายละเอียดการปฏิบัติตามมาตรการ | ปัญหา อุปสรรค และการแก้ไข |
|---|---|---|---|---|---|---|
| 2. ตรวจสอบดูแลระบบจ่ายน้ำและระบบเส้นท่อประปาให้อยู่ในสภาพดีอยู่เสมอ รวมทั้งบริเวณรอยต่อและปั้มน้ำ เพื่อลดการสูญเสียโดยเปล่าประโยชน์ | √ | | | รูปที่ 2-5 | - จัดให้มีเจ้าหน้าที่โครงการหมั่นตรวจสอบจุดรั่วซึมของระบบท่อน้ำประปาอย่างสม่ำเสมอ | |

เจ้าหน้าที่ตรวจสอบดูแลระบบจ่ายน้ำ ระบบเส้นท่อประปา และปั้มให้อยู่ในสภาพดีอยู่เสมอ

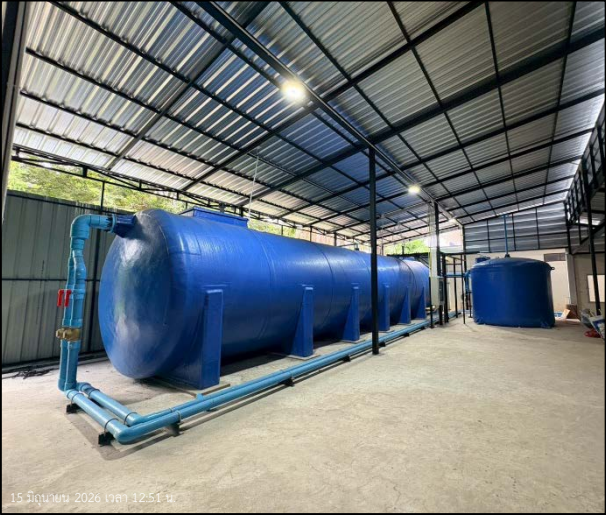
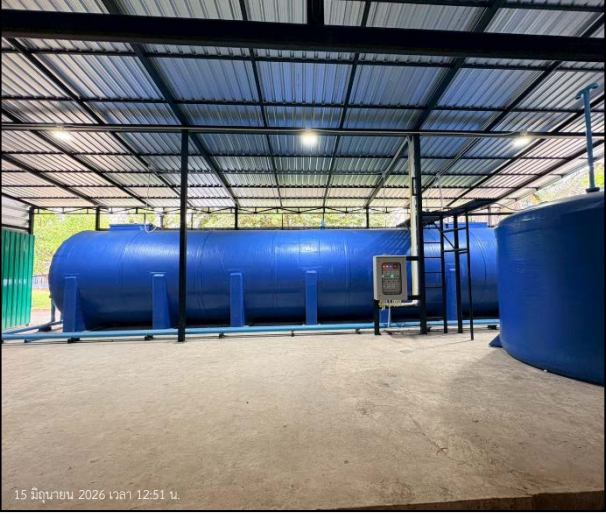
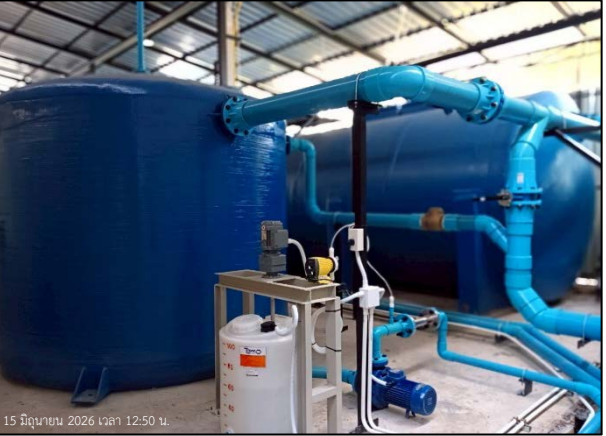
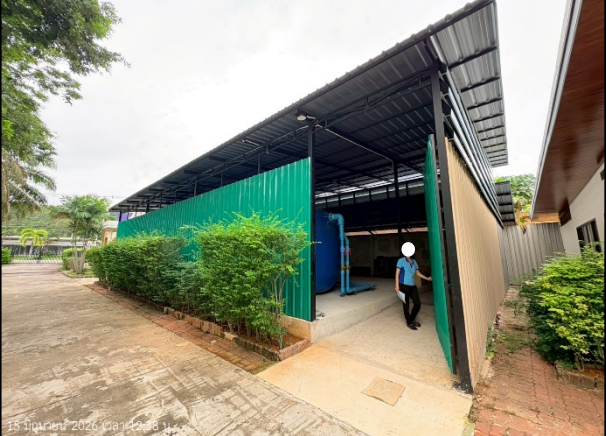
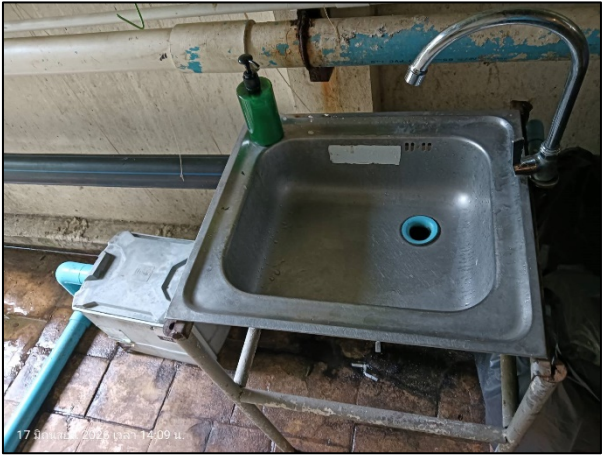
| รูปที่ 2-6 | ระบบบำบัดน้ำเสียรวมภายในโครงการ และถึงดักไขมันสำหรับรองรับน้ำเสียส่วนครัวบริเวณอ่างล้างจาน |

| มาตรการป้องกันและแก้ไขผลกระทบสิ่งแวดล้อม | การตรวจสอบ | | | สิ่งอ้างอิง | รายละเอียดการปฏิบัติตามมาตรการ | ปัญหา อุปสรรค และการแก้ไข |
|---|---|---|---|---|---|---|
| 2. จัดให้มีการติดตั้งถังดักไขมันสำหรับรองรับน้ำเสียส่วนครัว อาคารห้องครัว และร้านอาหาร ก่อนถูกรวบรวมเข้าสู่ระบบบำบัดน้ำเสียรวม | √ | | | รูปที่ 2-6 | - โครงการได้มีการติดตั้งถังดักไขมันสำหรับรองรับน้ำเสียส่วนครัว อาคารห้องครัว และร้านอาหาร รวมถึงบริเวณอ่างล้างจาน ก่อนถูกรวบรวมเข้าสู่ระบบบำบัดน้ำเสียรวม | |

ระบบบำบัดน้ำเสียรวมภายในโครงการ ไม่ได้อยู่ในตำแหน่งซ้อนทับกับพื้นที่สีเขียว และตั้งอยู่ห่างจากพื้นที่สีเขียวของโครงการ

ถึงดักไขมันสำหรับรองรับน้ำเสียส่วนครัวบริเวณอ่างล้างจาน

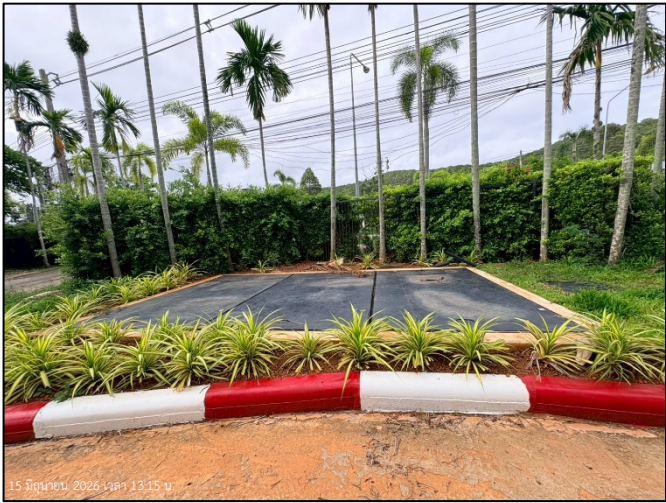
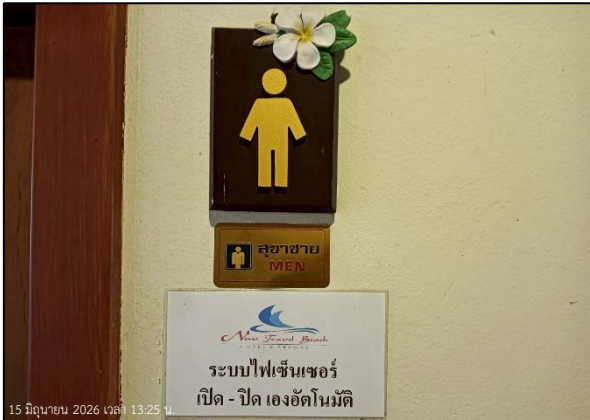
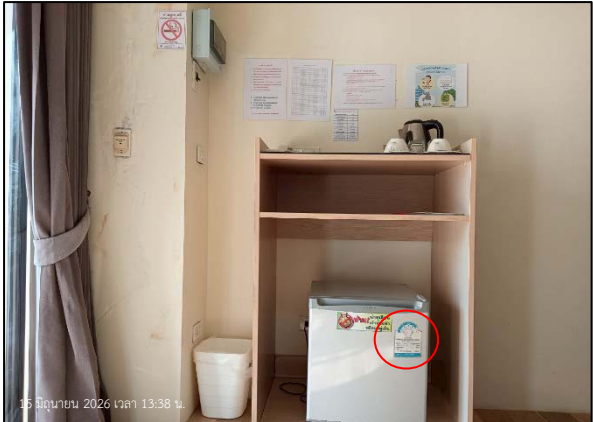
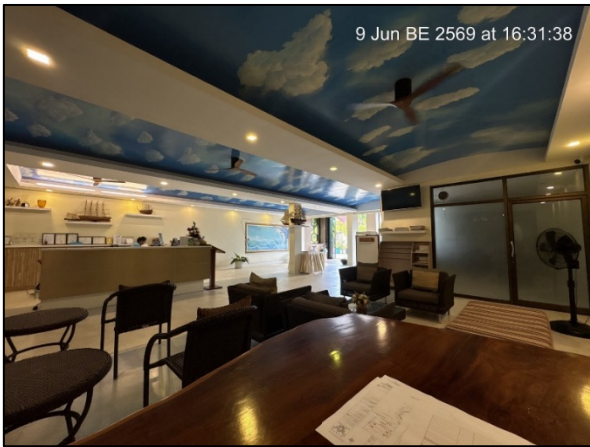
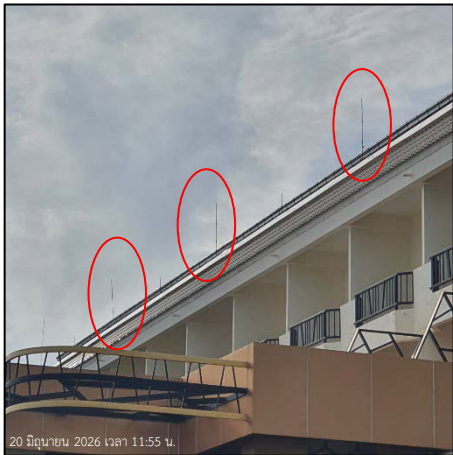
| รูปที่ 2-7 | บ่อหน้าของโครงการและการเลือกใช้เลือกใช้อุปกรณ์ไฟฟ้าแบบประหยัดพลังงาน รวมถึงระบบป้องกันฟ้าผ่าของโครงการ |

บ่อหน้าของโครงการ เชื่อมต่อกับท่อระบายน้ำสาธารณะบริเวณหน้าโครงการ

ป้ายแสดงบอกใช้ระบบไฟแบบเซ็นเซอร์ และใช้อุปกรณ์ไฟฟ้าหลากหลายประเภทไฟฟ้าเบอร์ 5 รวมถึงใช้หลอดไฟ LED เพื่อประหยัดพลังงานและมีอายุการใช้งานยาวนาน รวมถึงระบบป้องกันฟ้าผ่าของโครงการ

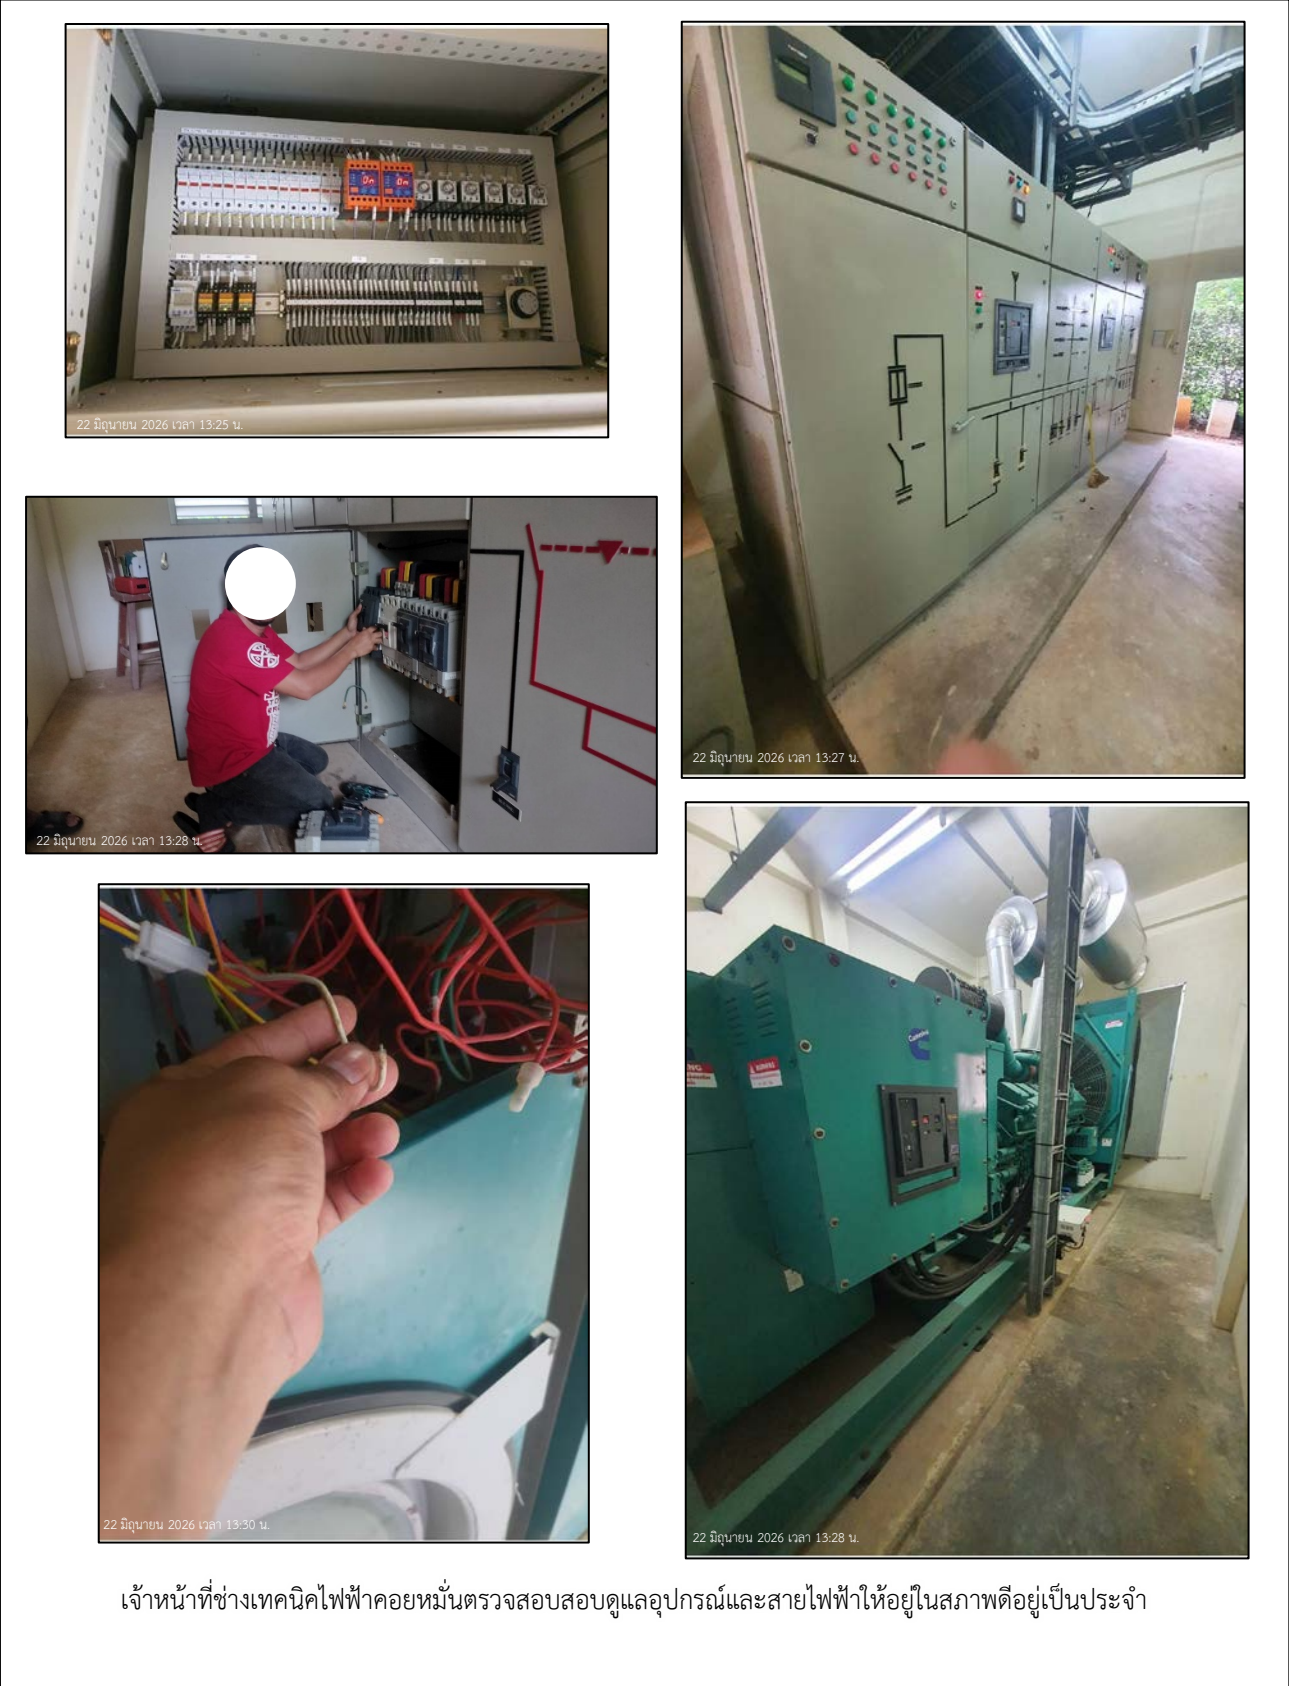
| รูปที่ 2-8 | เจ้าหน้าที่ช่างเทคนิคไฟฟ้าคอยหมั่นตรวจสอบสอบดูแลอุปกรณ์และสายไฟฟ้าให้อยู่ในสภาพดีอยู่เป็นประจำ |

เจ้าหน้าที่ช่างเทคนิคไฟฟ้าคอยหมั่นตรวจสอบสอบดูแลอุปกรณ์และสายไฟฟ้าให้อยู่ในสภาพดีอยู่เป็นประจำ

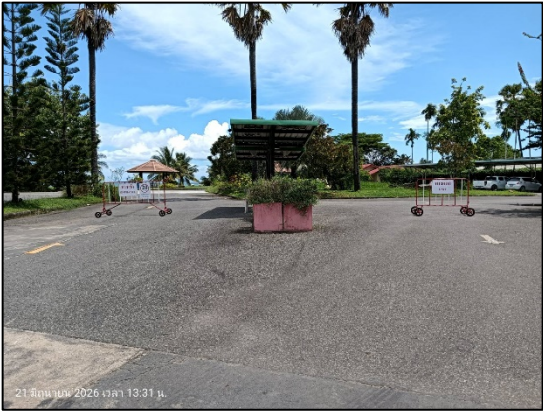
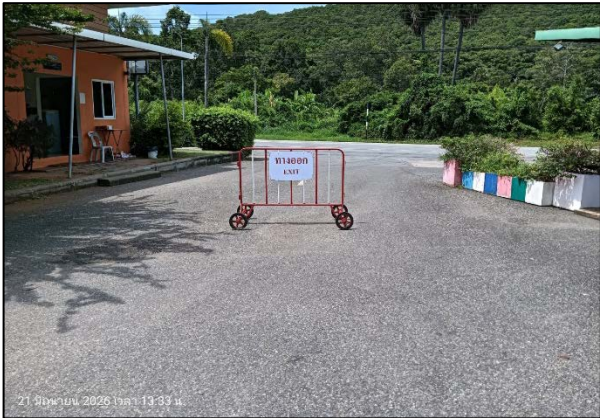
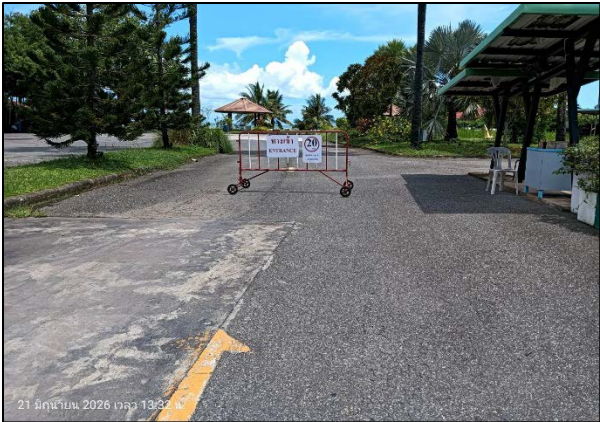
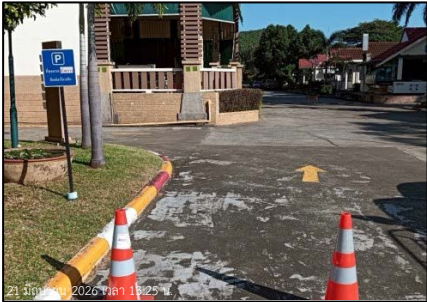
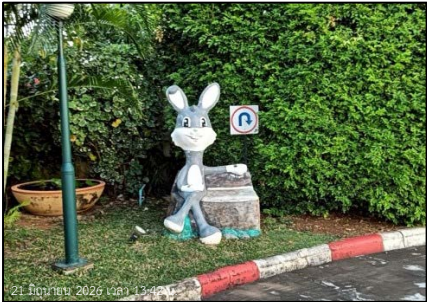
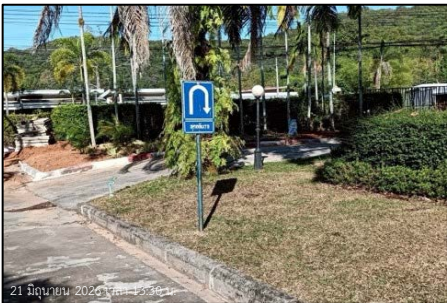
| รูปที่ 2-9 | ป้ายแสดงทางเข้า-ออกโครงการ รวมถึงมีสัญลักษณ์แสดงระบบจราจรบนพื้นถนนที่สามารถมองเห็นได้อย่างชัดเจน |

ป้ายแสดงทางเข้า-ออกโครงการ

ป้ายจราจรและสัญลักษณ์ลูกศรบนถนนแสดงที่สามารถมองเห็นได้อย่างชัดเจน

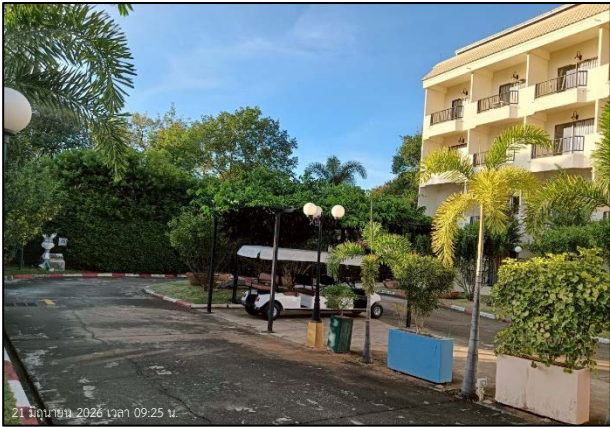
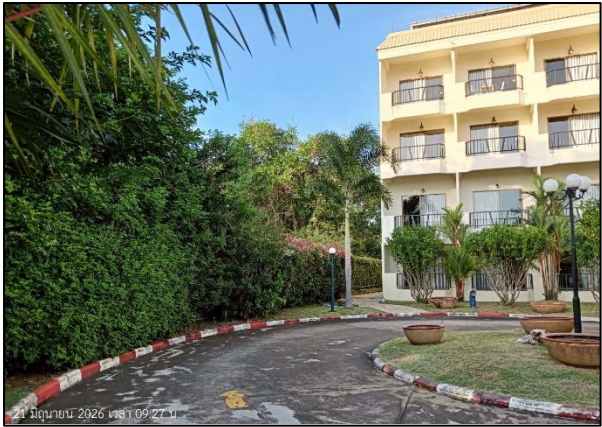
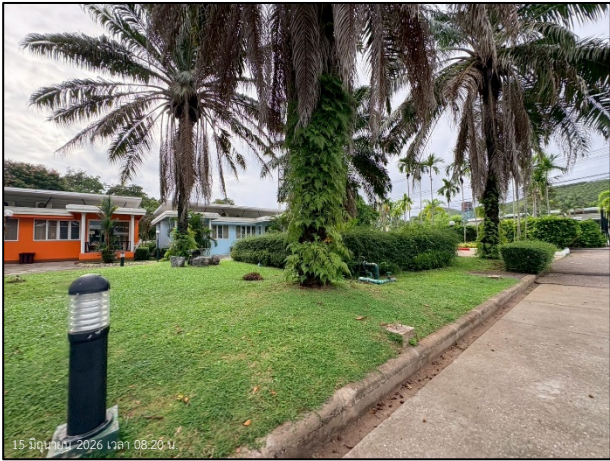
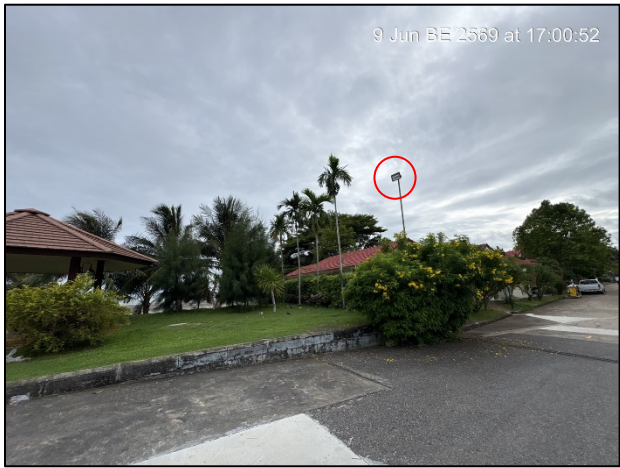
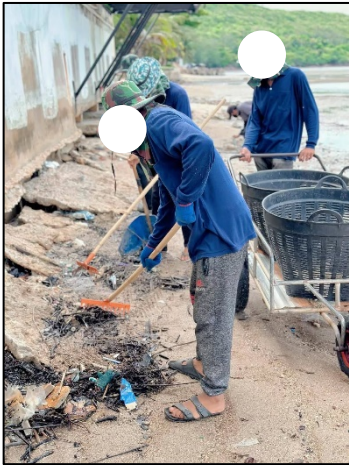
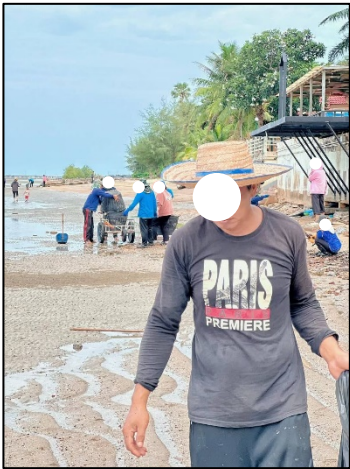
| รูปที่ 2-10 | ระบบไฟฟ้าส่องสว่างทางจราจร และบริเวณที่จอดรถยนต์ รวมถึง กิจกรรมความรับผิดชอบต่อสังคมและสิ่งแวดล้อมดูแลระบบนิเวศ |

ระบบไฟฟ้าส่องสว่างทางจราจร และบริเวณที่จอดรถยนต์

กิจกรรมความรับผิดชอบสังคมและสิ่งแวดล้อมดูแลระบบนิเวศ  
(เก็บขยะและทำความสะอาดบริเวณหาดเจ้าหลาว)

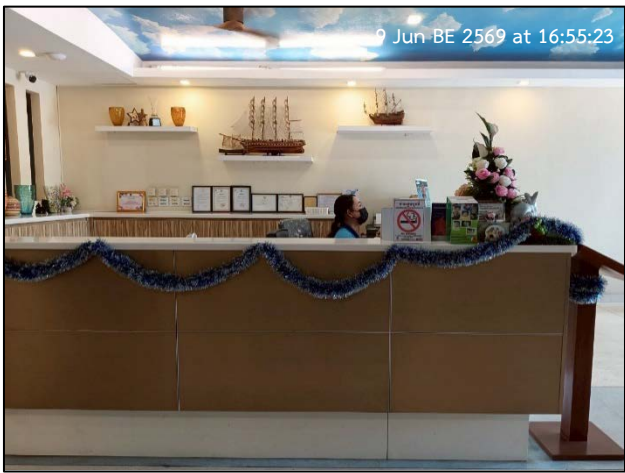
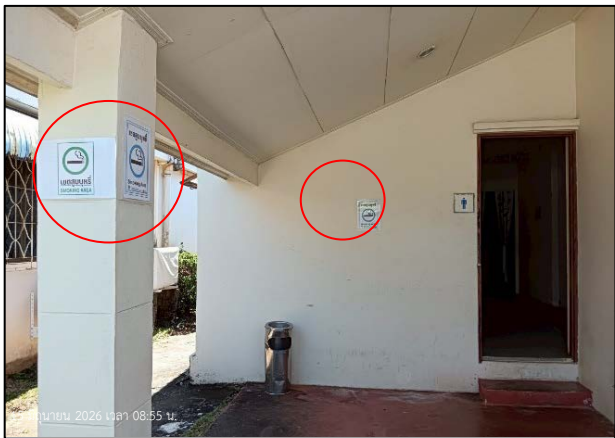
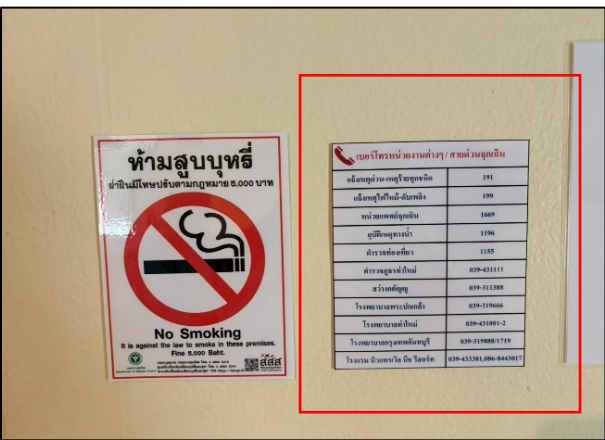
| รูปที่ 2-11 | จุดรับเรื่องร้องเรียนที่บริเวณแผนกต้อนรับของโครงการ พื้นที่สูบบุหรี่รวมถึงป้ายห้ามสูบบุหรี่ สวิตช์ไฟฟ้า และป้ายประชาสัมพันธ์การประหยัดพลังงานไฟฟ้า และจัดให้มีเบอร์ติดต่อฉุกเฉิน |

จุดรับเรื่องร้องเรียนสำหรับบุคคลภายนอกที่บริเวณแผนกต้อนรับของโครงการ

จัดให้มีบริเวณสำหรับสูบบุหรี่โดยเฉพาะ และป้ายห้ามสูบบุหรี่ในอาคาร

จัดให้มีเบอร์ติดต่อในกรณีเกิดเหตุฉุกเฉิน

และป้ายประชาสัมพันธ์การประหยัดพลังงานไฟฟ้า

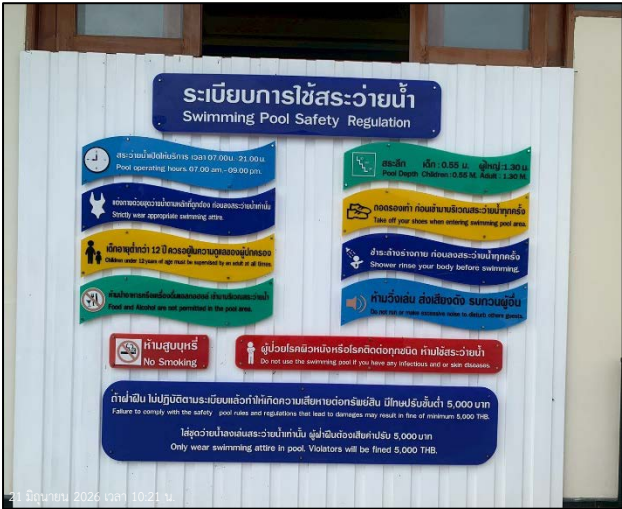
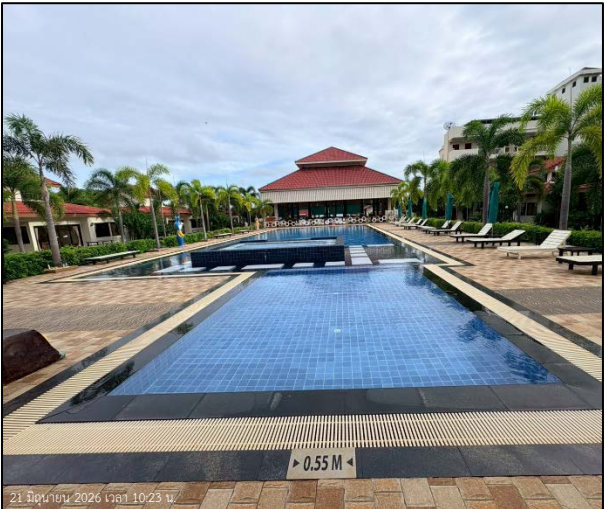
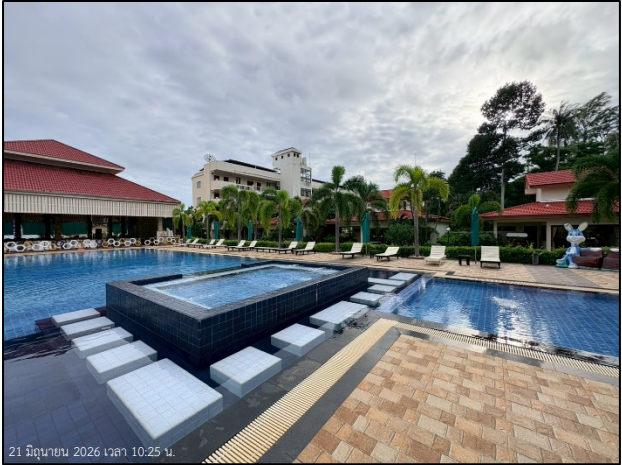
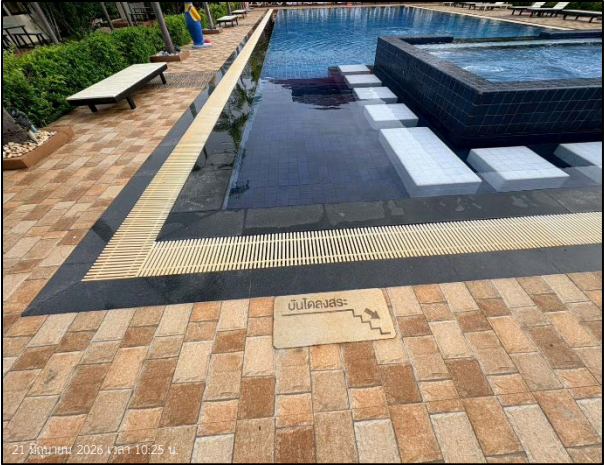
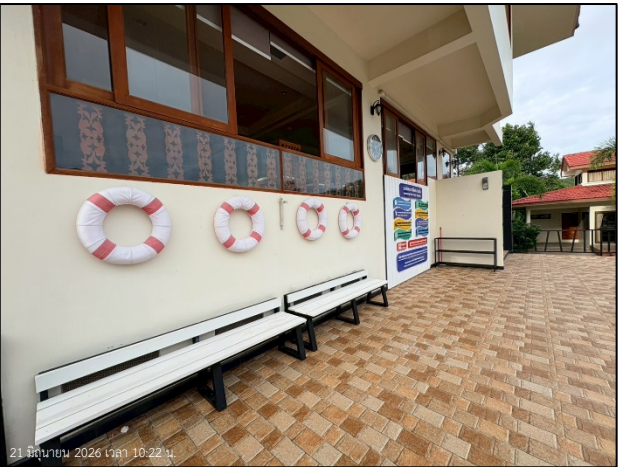
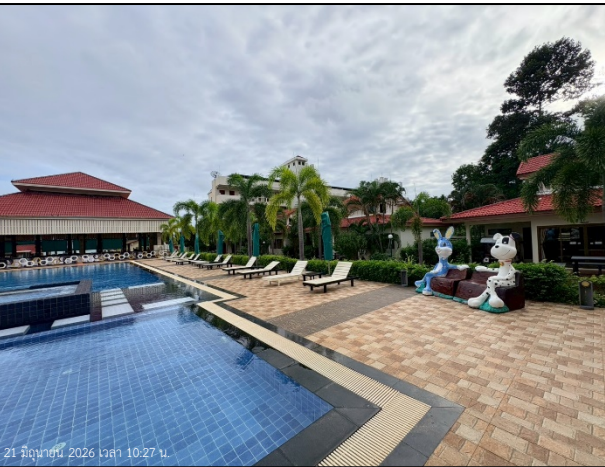
| รูปที่ 2-12 | สระว่ายน้ำของโครงการ และป้ายแสดงข้อปฏิบัติสำหรับผู้ใช้บริการสระว่ายน้ำ |

โครงสร้าง กระเบื้อง พื้นทางเดิน บันไดขึ้น-ลงสระว่ายน้ำของโครงการ ที่มีการดูแลให้อยู่ในสภาพดีพร้อมใช้งานอยู่เสมอ รวมถึงป้ายแสดงข้อปฏิบัติสำหรับผู้ใช้บริการสระว่ายน้ำ

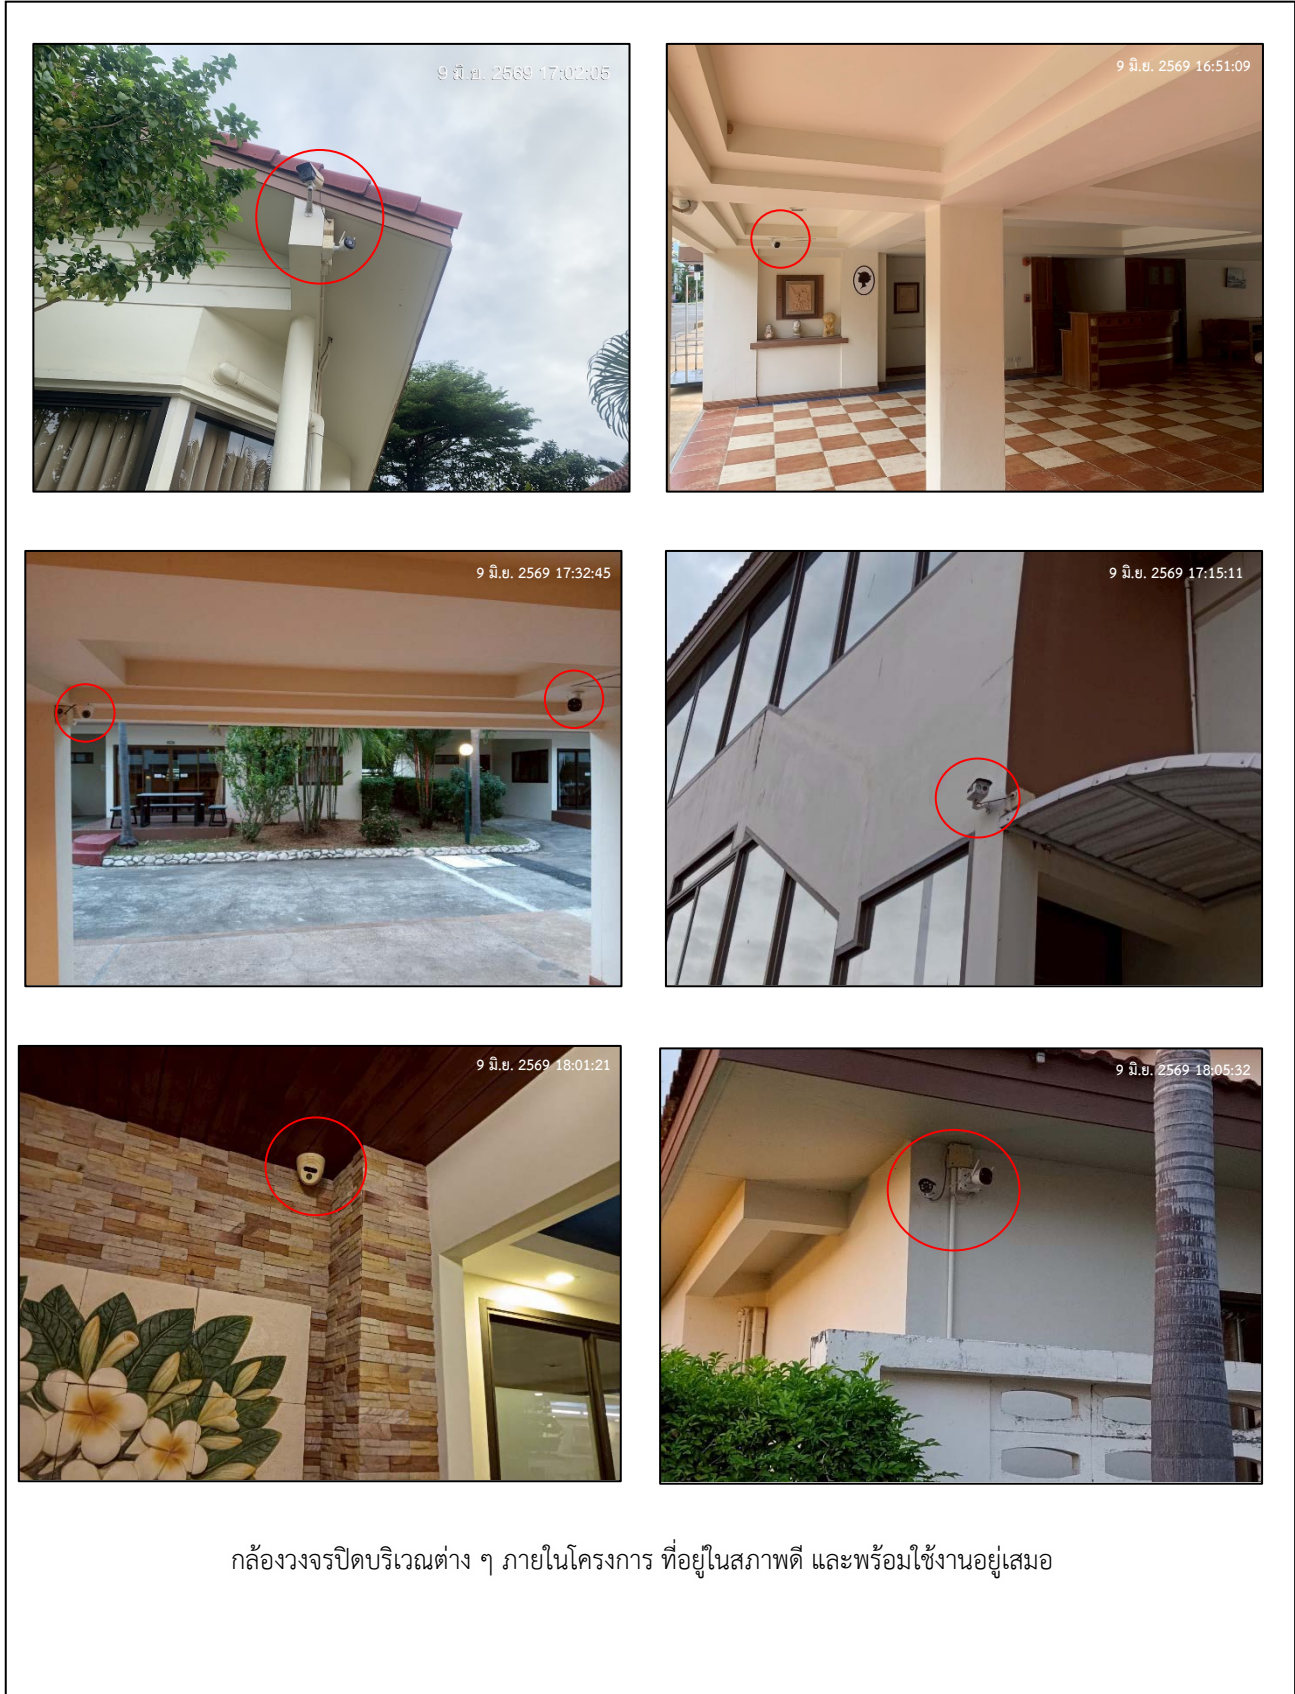
| รูปที่ 2-13 | กล้องวงจรปิดบริเวณต่าง ๆ ภายในโครงการ ที่อยู่ในสภาพดี และพร้อมใช้งานอยู่เสมอ |
