## บทที่ 2

ผลการตรวจการปฏิบัติตามมาตรการป้องกันและแก้ไข

ปัจจุบันโครงการ นิวแทรเวลพีช รีสอร์ท ได้เปิดดำเนินการในส่วนของการขยายขนาดโครงการตามใบอนุญาตให้ประกอบกิจการธุรกิจโรงแรม ตามมาตรา 15 แห่งพระราชบัญญัติโรงแรม พ.ศ. 2547 ใบอนุญาตเลขที่ 12/2564 มีรายละเอียดผลการตรวจการปฏิบัติตามมาตรการป้องกันและแก้ไขผลกระทบสิ่งแวดล้อม ดังต่อไปนี้

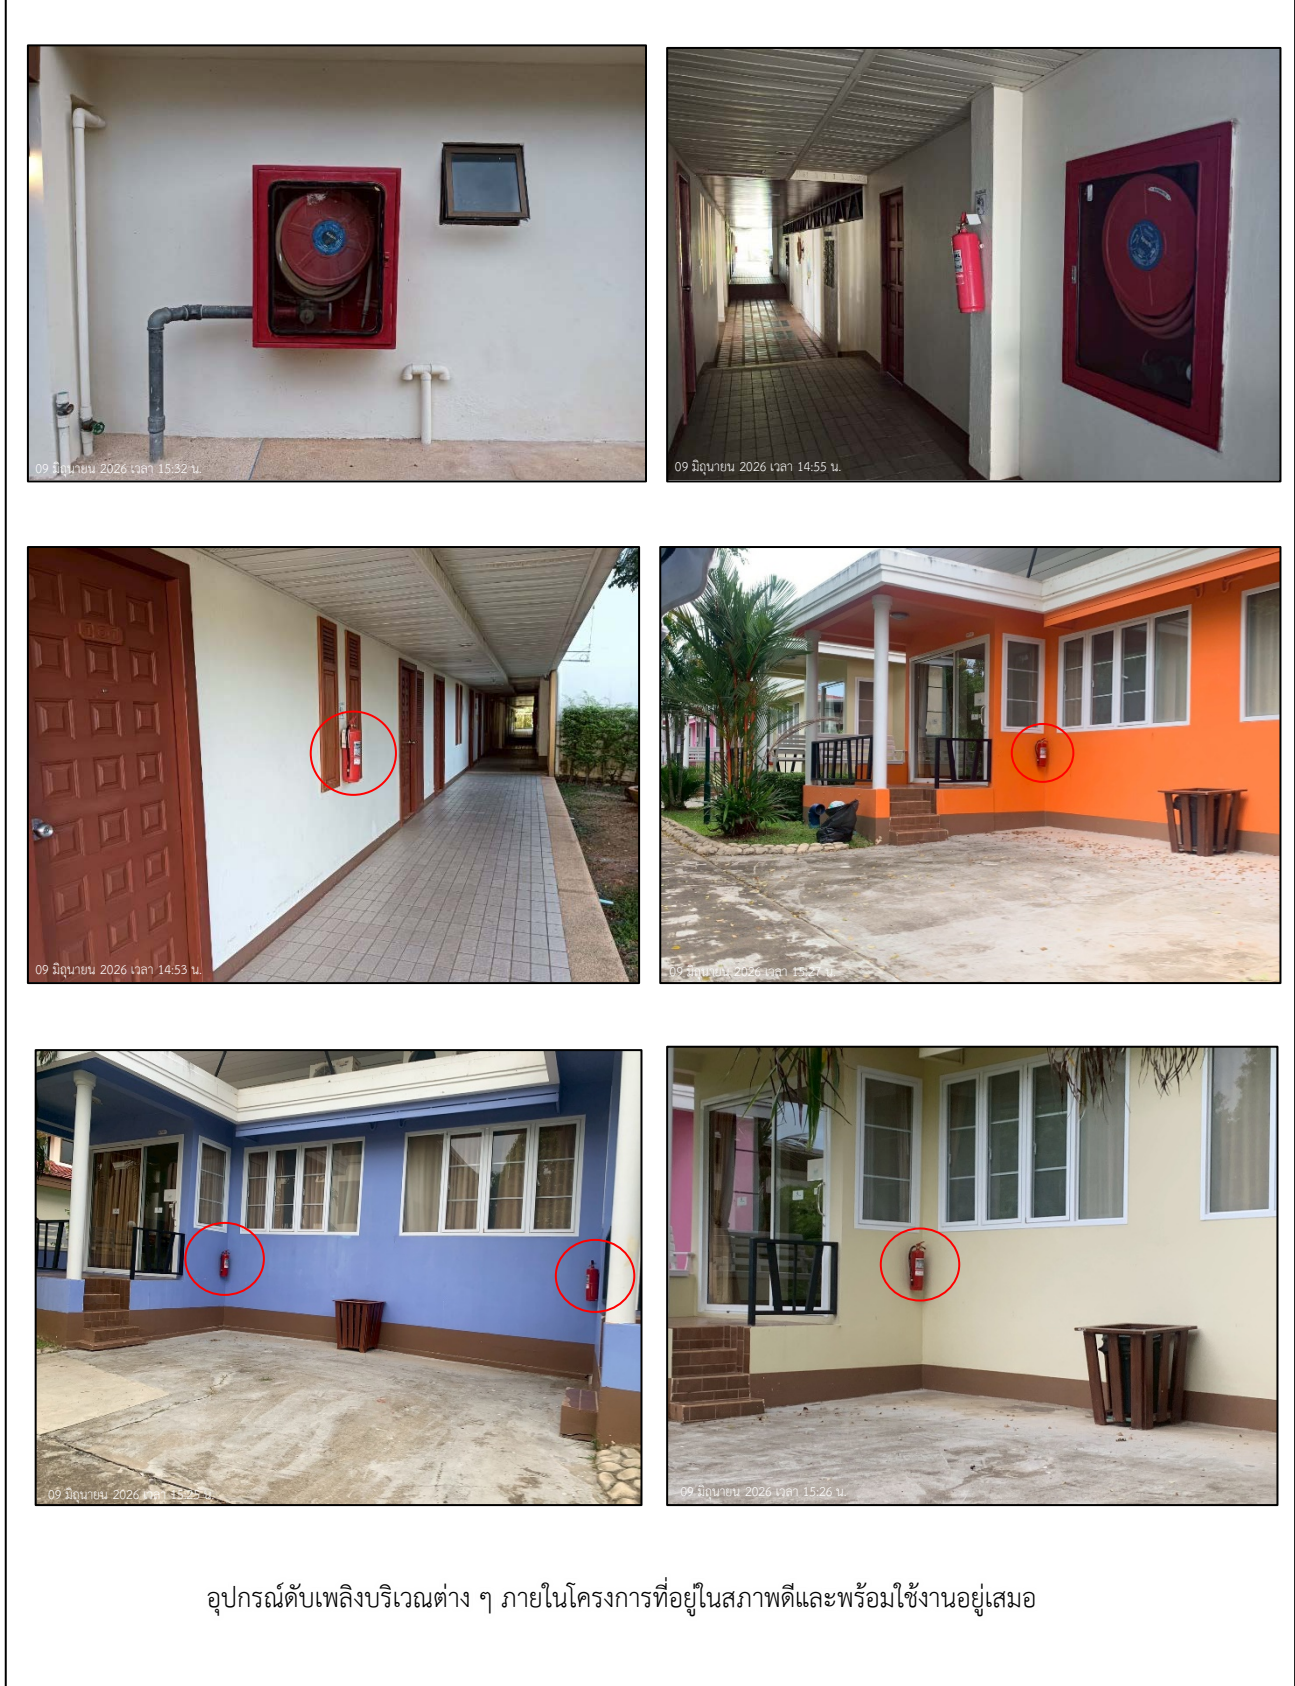
| รูปที่ 2-14 | อุปกรณ์ดับเพลิงบริเวณต่าง ๆ ภายในโครงการที่อยู่ในสภาพดีและพร้อมใช้งานอยู่เสมอ |

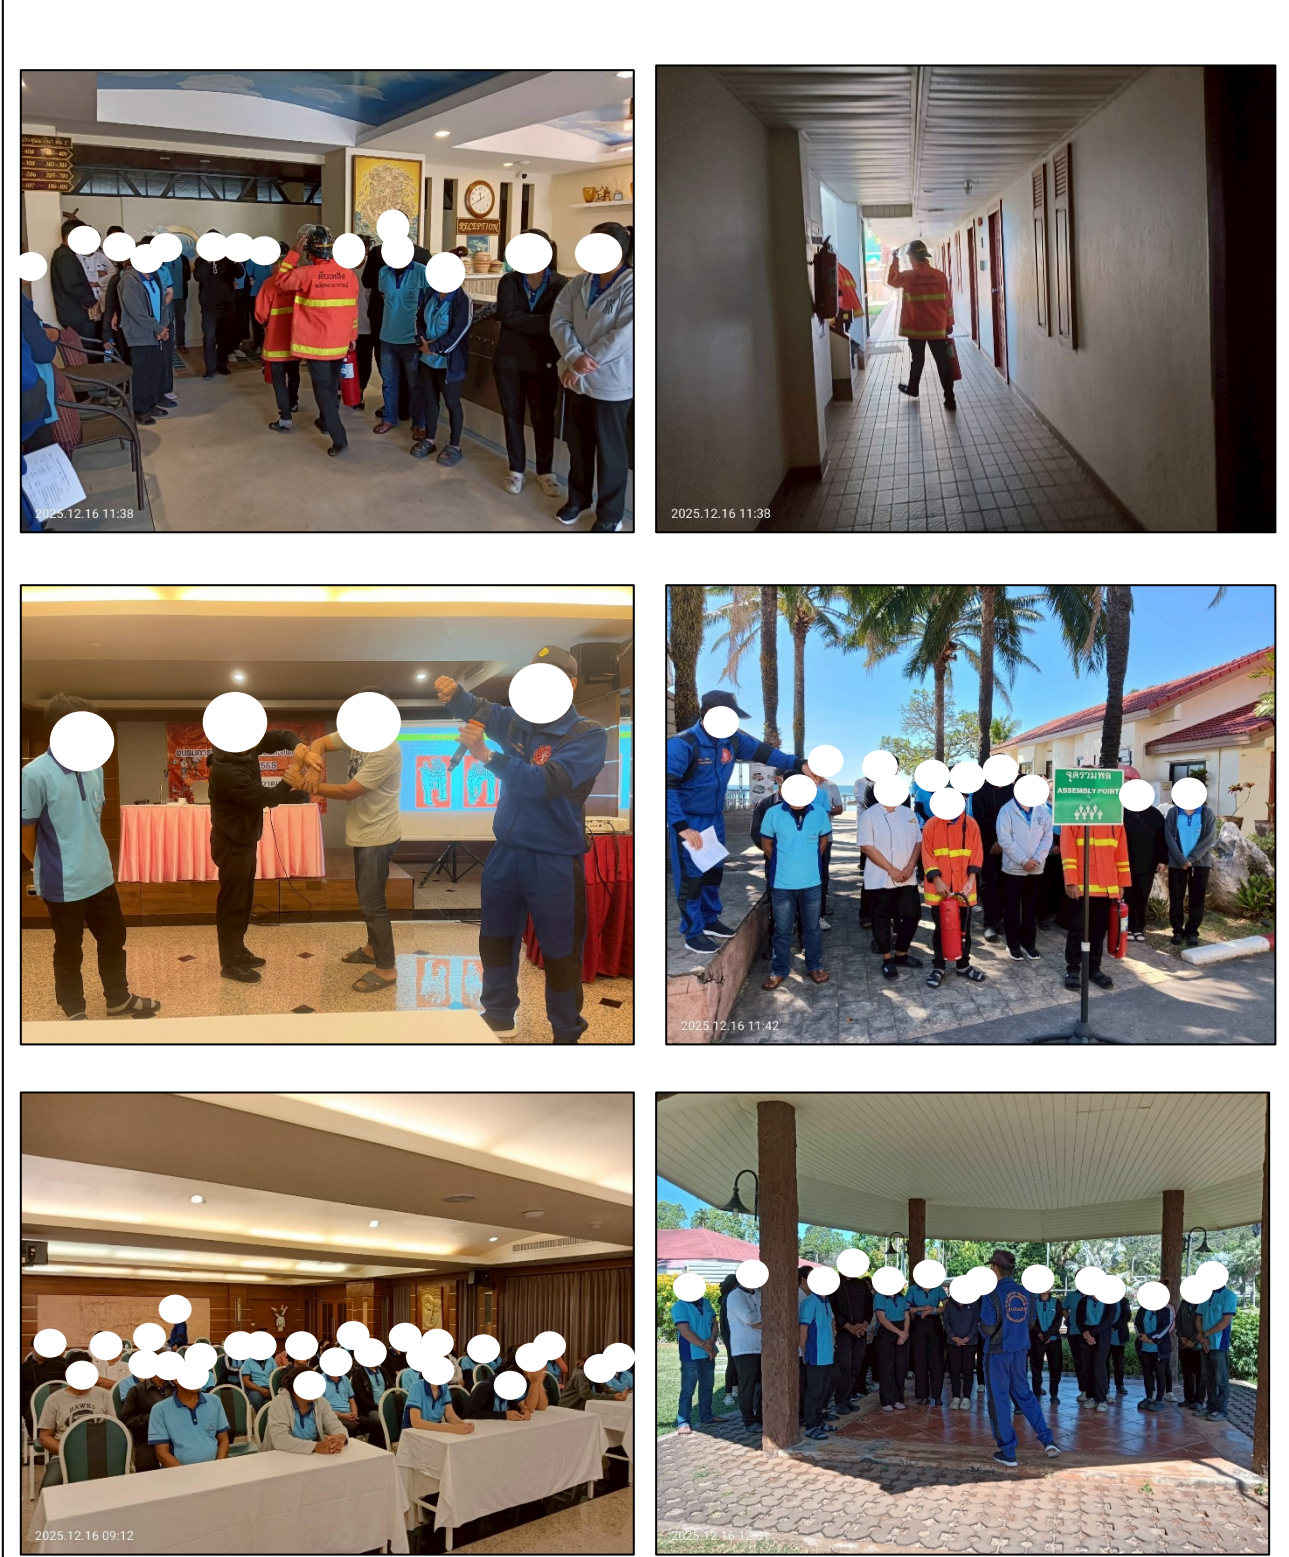
| รูปที่ 2-15 | โครงการจัดอบรมให้เจ้าหน้าที่และพนักงานเกี่ยวกับการใช้อุปกรณ์ดับเพลิงเป็นประจำทุกปี |

โครงการจัดอบรมให้เจ้าหน้าที่และพนักงานเกี่ยวกับการใช้อุปกรณ์ดับเพลิง เมื่อวันที่ 16 ธันวาคม 2568

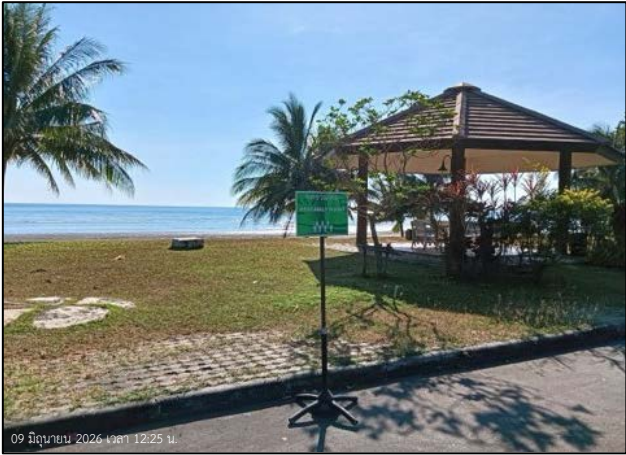
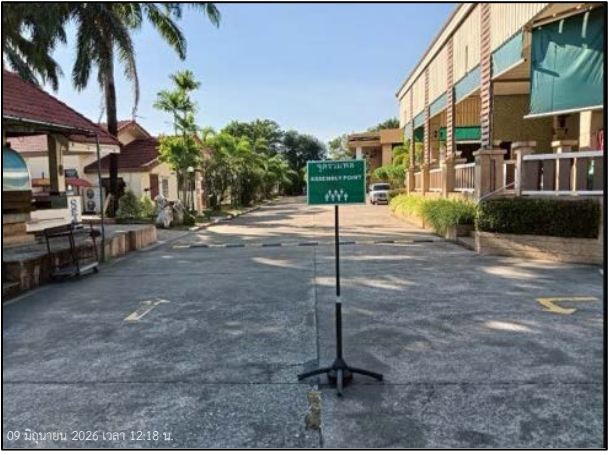
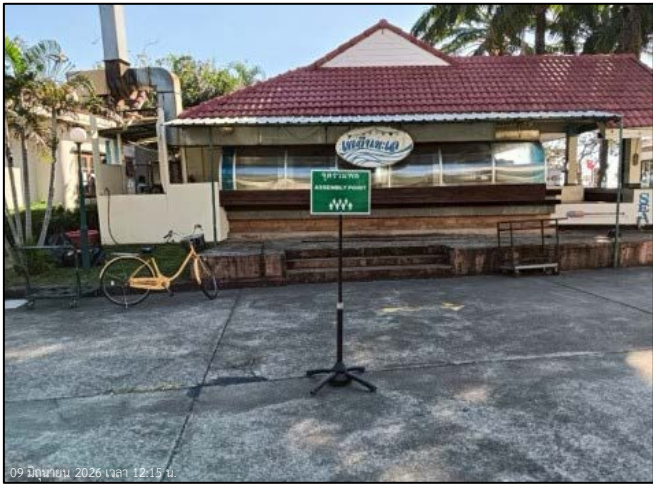
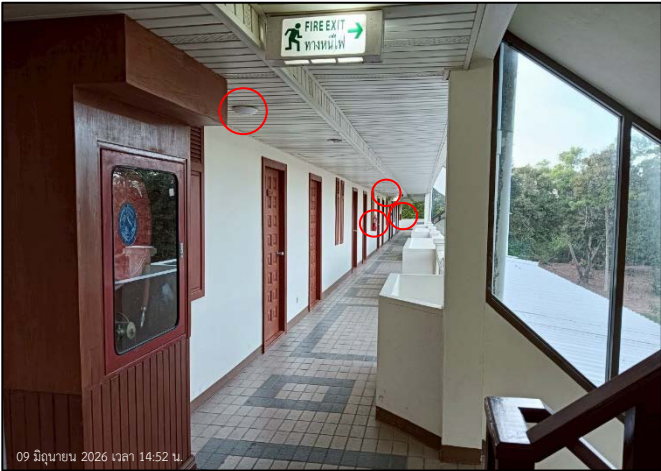
| รูปที่ 2-16 | จุดรวมพลของโครงการ รวมถึงป้ายแสดงพื้นที่จุดรวมพล และติดตั้งถังดับเพลิง อุปกรณ์<br>ส่งสัญญาณเตือนไฟไหม้ ไว้บริเวณทางเดินหรือหน้าห้องพักปลายสุดทางตันของอาคาร |

| มาตรการป้องกันและแก้ไขผลกระทบสิ่งแวดล้อม | การตรวจสอบ | | | สิ่งอ้างอิง | รายละเอียดการปฏิบัติตามมาตรการ | ปัญหา อุปสรรค และการแก้ไข |
|---|---|---|---|---|---|---|
| 13. กำหนดให้มีการติดตั้งถังดับเพลิง อุปกรณ์ส่งสัญญาณเตือนไฟไหม้ (Fire Alarm Bell) ไว้บริเวณทางเดินหรือหน้าห้องพักปลายสุดทางตันของอาคาร | √ | | | รูปที่ 2-16 | - โครงการได้ติดตั้งถังดับเพลิง อุปกรณ์ส่งสัญญาณเตือนไฟไหม้ (Fire Alarm Bell) ไว้บริเวณทางเดินหรือหน้าห้องพักปลายสุดทางตันของอาคาร | |

จุดรวมพลจำนวน 2 จุด ของโครงการ และป้ายแสดงพื้นที่จุดรวมพล

ติดตั้งถังดับเพลิง อุปกรณ์ส่งสัญญาณเตือนไฟไหม้ (Fire Alarm Bell) ไว้บริเวณทางเดินหรือหน้าห้องพัก  
ปลายสุดทางตันของอาคาร
