## บทที่ 2

ผลการตรวจการปฏิบัติตามมาตรการป้องกันและแก้ไข

ผลกระทบสิ่งแวดล้อมและมาตรการติดตามตรวจสอบ

ตารางที่ 2.2-1 ผลการตรวจสอบการปฏิบัติตามมาตรการป้องกันและแก้ไขผลกระทบสิ่งแวดล้อม (ระยะก่อสร้าง) โครงการไทยบัว 2 (THAI BUA II)

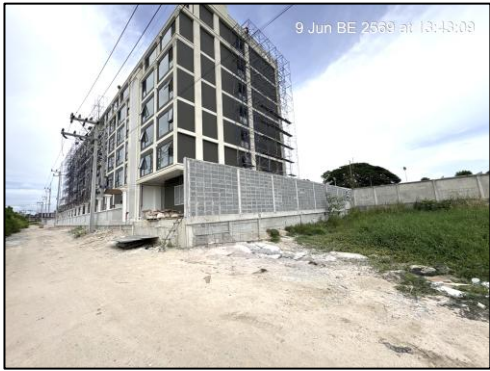
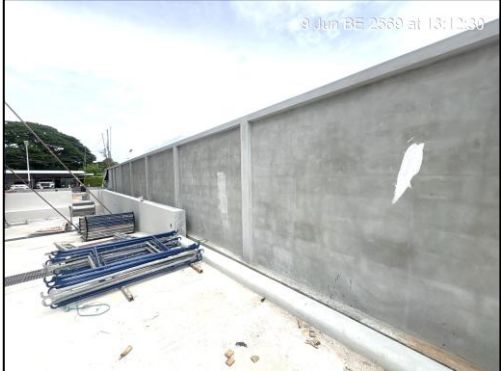
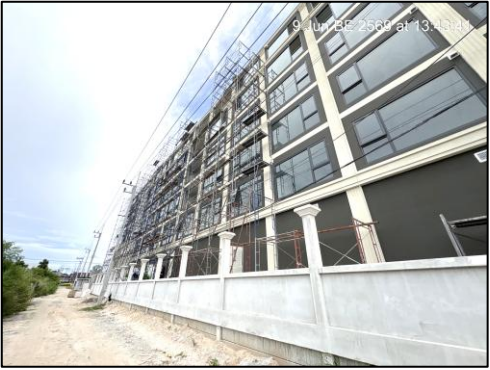
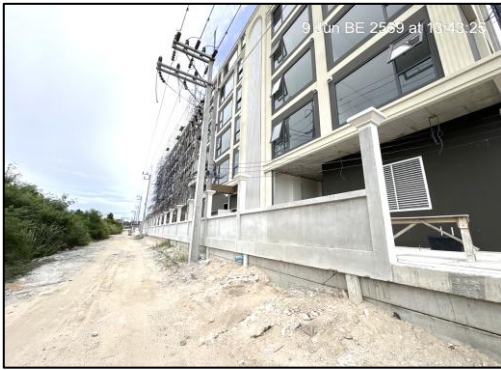
| รูปที่ 2-1 | การจัดให้มีแนวรั้วถาวรตามแนวเขตพื้นที่โครงการ รั้วกั้นระหว่างพื้นที่ก่อสร้างและบริเวณบ้านพักคนงาน และป้ายเขตก่อสร้างและความปลอดภัยต่าง ๆ |

| มาตรการป้องกันและแก้ไขผลกระทบสิ่งแวดล้อม | การตรวจสอบ | | | สิ่งอ้างอิง | รายละเอียดการปฏิบัติตามมาตรการ | ปัญหา อุปสรรค และการแก้ไข |
|---|---|---|---|---|---|---|
| 11. จัดให้มีเจ้าหน้าที่ของโครงการดูแลสภาพรั้วให้มีความ สมบูรณ์และแข็งแรงมั่นคง ตลอดระยะเวลา ก่อสร้าง | √ | | | รูปที่ 2-1 | - โครงการจัดให้มีเจ้าหน้าที่คอยตรวจสอบดูแลสภาพรั้วให้มีความแข็งแรงมั่นคงอยู่เสมอ หากพบ การชำรุดจะรีบแก้ไขทันที | |

โครงการจัดให้มีแนวรั้วกำแพงถาวรโดยรอบแนวเขตที่ดินของโครงการ

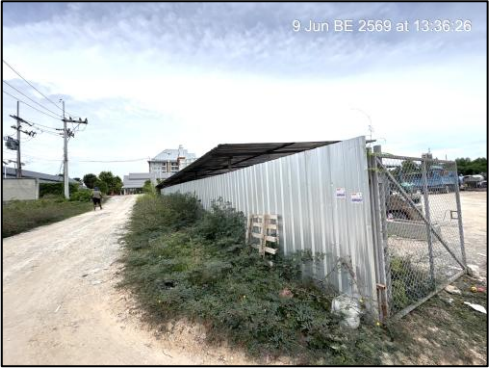
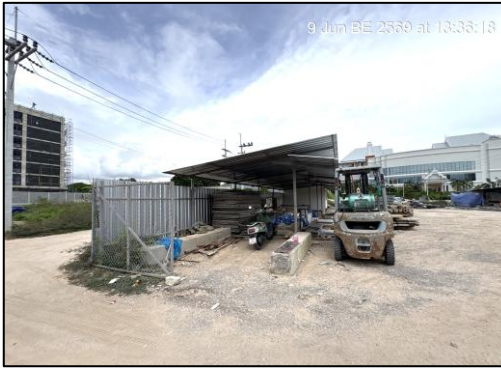
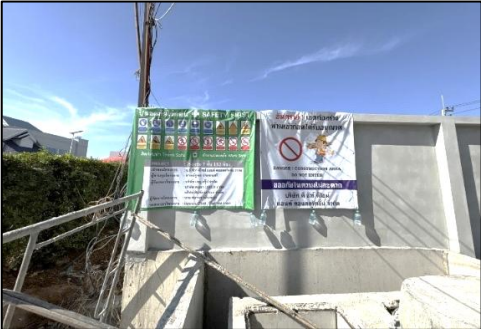
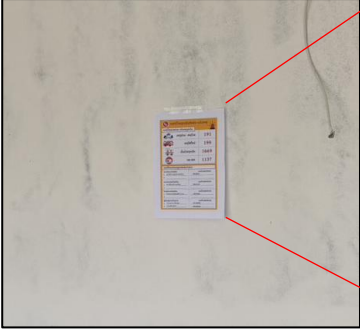
จัดให้มีแนวรั้วกั้นระหว่างพื้นที่โครงการและบริเวณบ้านพักคนงาน

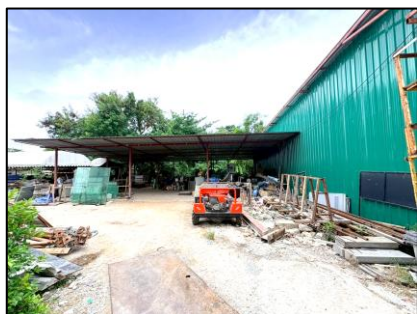
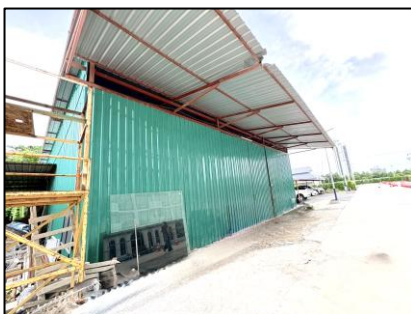
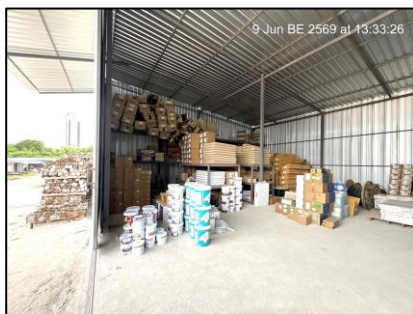
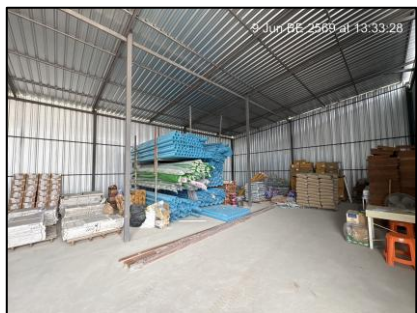
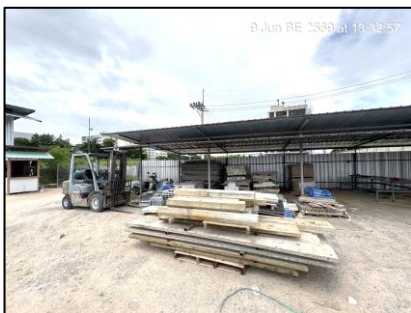
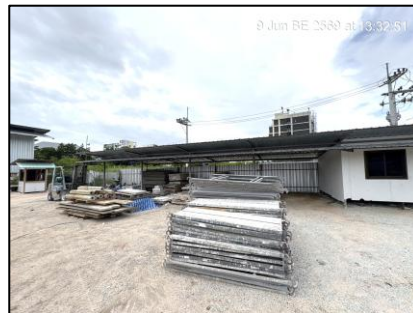
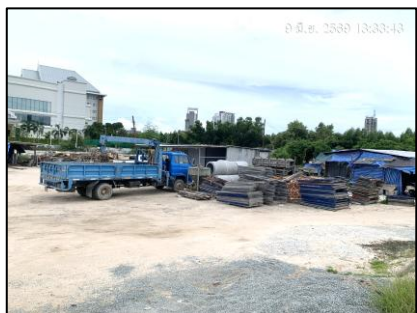
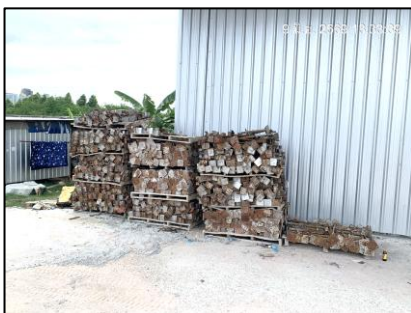
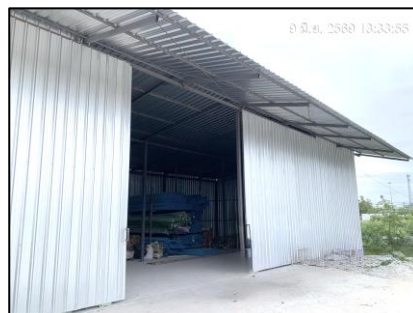
| รูปที่ 2-2 | สภาพโครงการในปัจจุบัน และพื้นที่ห้องเก็บวัสดุ/อุปกรณ์ก่อสร้างของโครงการ |

| มาตรการป้องกันและแก้ไขผลกระทบสิ่งแวดล้อม | การตรวจสอบ | | | สิ่งอ้างอิง | รายละเอียดการปฏิบัติตามมาตรการ | ปัญหา อุปสรรค และการแก้ไข |
|---|---|---|---|---|---|---|
| 2. จัดวางเครื่องมือและอุปกรณ์ต่าง ๆ ที่ใช้ในงานก่อสร้างให้เป็นระเบียบเรียบร้อย | ✓ | | | รูปที่ 2-2 | - โครงการจัดให้มีห้องจัดเก็บเครื่องมือและอุปกรณ์ก่อสร้าง เพื่อจัดเก็บอุปกรณ์อย่างเป็นระเบียบ โดยห้องเก็บอุปกรณ์ก่อสร้างตั้งอยู่ในเขตพื้นที่ก่อสร้างโครงการ | |

โครงการจัดให้มีพื้นที่และห้องเก็บวัสดุและอุปกรณ์ก่อสร้างและสารเคมี โดยจัดให้มีการดูแลความสะอาด และเป็นระเบียบเรียบร้อยอยู่เสมอ

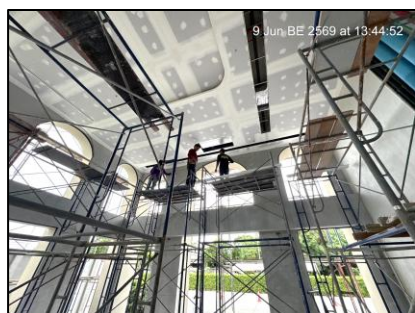
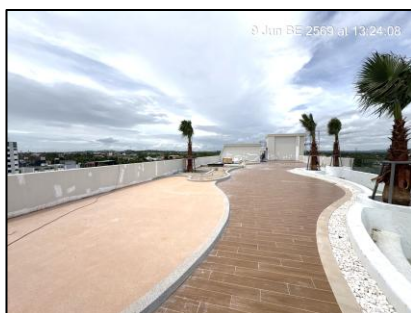
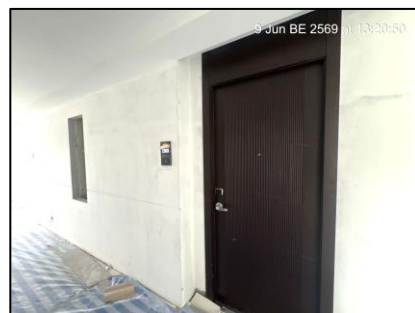
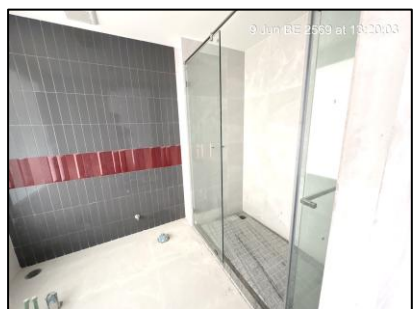
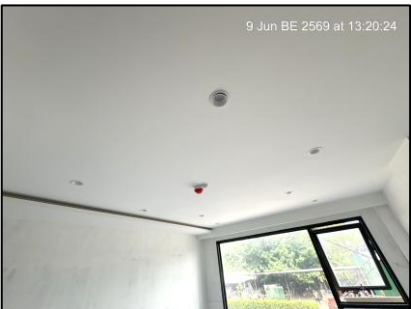
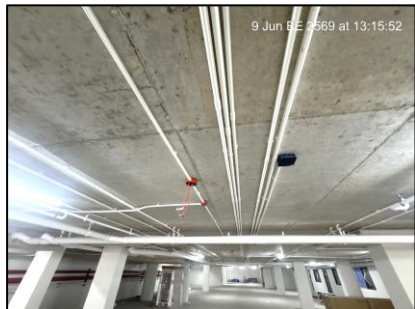
| รูปที่ 2-3 | สภาพปัจจุบันของกิจกรรมการตกแต่งอาคาร งานสถาปัตยกรรม งานระบบภายในอาคาร และจัดให้มีบ้านพักคนงานก่อสร้างที่มีความเป็นระเบียบเรียบร้อยอยู่ดีเสมอ |

| มาตรการป้องกันและแก้ไขผลกระทบสิ่งแวดล้อม | การตรวจสอบ | | | สิ่งอ้างอิง | รายละเอียดการปฏิบัติตามมาตรการ | ปัญหา อุปสรรค และการแก้ไข |
|---|---|---|---|---|---|---|
| 5. ปรับสภาพพื้นที่ตลอดจนก่อสร้างโครงการ เฉพาะภายในขอบเขตที่ดินของโครงการเท่านั้น | √ | | | รูปที่ 2-3 | - โครงการได้ผ่านการดำเนินการปรับสภาพพื้นที่และก่อสร้างมาแล้ว ซึ่งโครงการได้ดำเนินการเฉพาะภายในขอบเขตที่ดินของโครงการที่ได้รับอนุญาตอย่างถูกต้องเท่านั้นโดยกำหนดแนวเขตพื้นที่ให้ชัดเจนและควบคุมการดำเนินงานไม่ให้รุกล้ำพื้นที่ภายนอก ปัจจุบันโครงการอยู่ในขั้นตอนงานโครงสร้างอาคารและการตกแต่งอาคาร รวมงานสถาปัตย์ และงานระบบในอาคาร | |

การตกแต่งอาคาร งานสถาปัตยกรรม และงานระบบในอาคาร

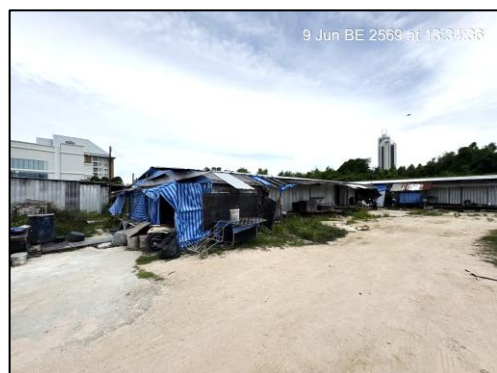
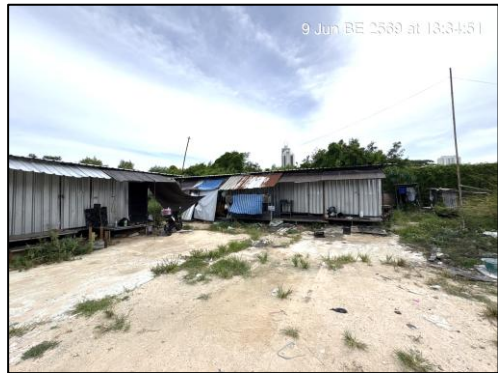
โครงการจัดให้มีบ้านพักคนงานก่อสร้างที่จัดอยู่นอกเขตพื้นที่ก่อสร้างโครงการ (อยู่ด้านทิศตะวันตกของโครงการ)

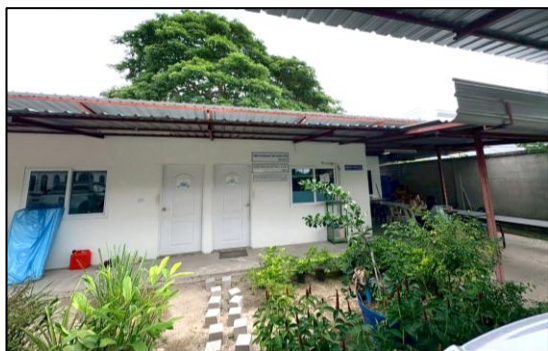
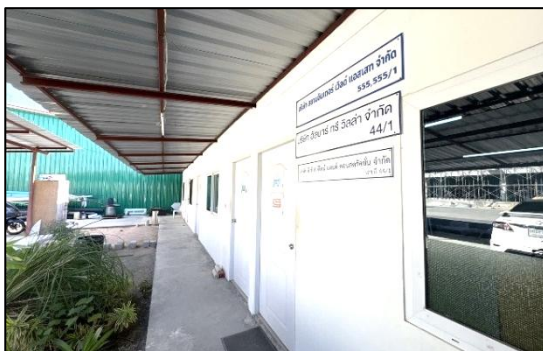
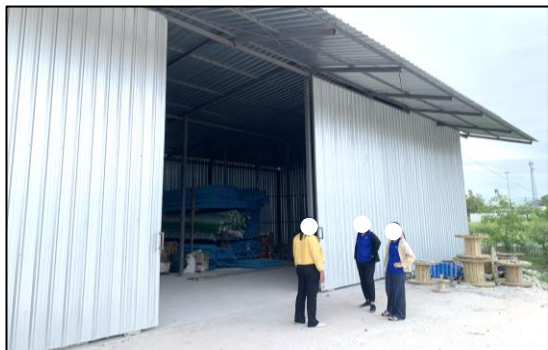
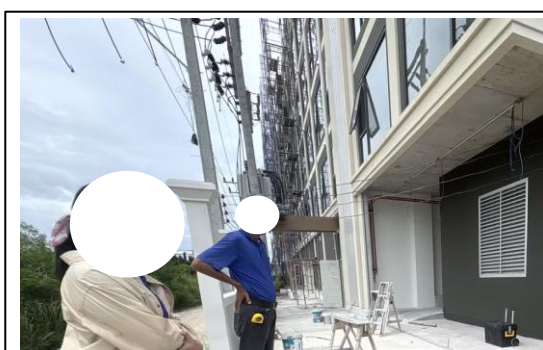
| รูปที่ 2-4 | สำนักงานก่อสร้าง และจัดให้มีเจ้าหน้าที่รักษาความปลอดภัยอำนวยความสะดวก<br>ด้านความปลอดภัย และป้ายจำกัดความเร็วรถในโครงการ |

| มาตรการป้องกันและแก้ไขผลกระทบสิ่งแวดล้อม | การตรวจสอบ | | | สิ่งอ้างอิง | รายละเอียดการปฏิบัติตามมาตรการ | ปัญหา อุปสรรค และการแก้ไข |
|---|---|---|---|---|---|---|
| 9. คูแลบริเวนพื้นที่ก่อสร้างให้มีความเป็นระเบียบเรียบร้อย | √ | | | รูปที่ 2-4 | - โครงการจัดให้มีเจ้าหน้าที่คอยตรวจสอบความเป็นระเบียบเรียบร้อยภายในบริเวณพื้นที่ก่อสร้างโครงการอยู่เสมอ | |
| 10. บริษัท ดี ชัวร์ ดีไซน์ แอนด์ คอนสตรัคชั่น จำกัด ต้องดูแลพื้นที่โครงการให้มีความเป็นระเบียบเรียบร้อยตลอดระยะเวลาก่อสร้าง | √ | | | รูปที่ 2-4 | - บริษัทฯ ได้จัดให้มีเจ้าหน้าที่คอยตรวจสอบดูแลความเป็นระเบียบเรียบร้อยภายในบริเวณพื้นที่ก่อสร้างตลอดระยะเวลาก่อสร้างโครงการอยู่เสมอ | |

สำนักงานก่อสร้างโครงการ และมีเจ้าหน้าที่อยู่ประจำเพื่อรับเรื่องร้องเรียนจากกิจกรรมของโครงการ

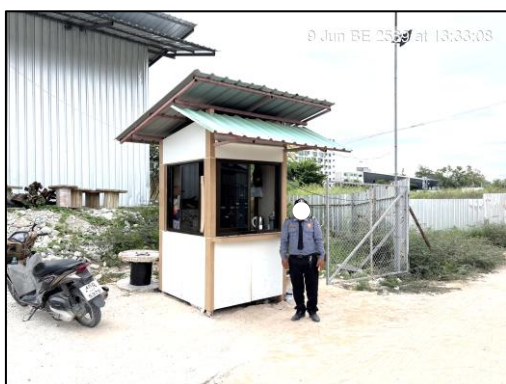
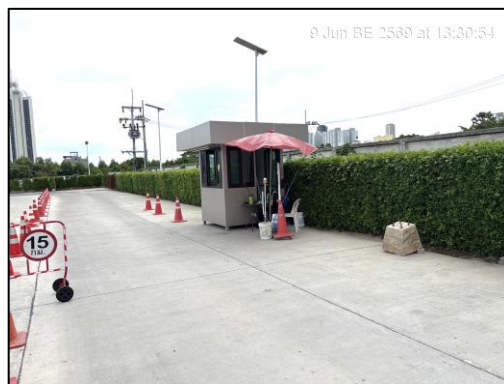
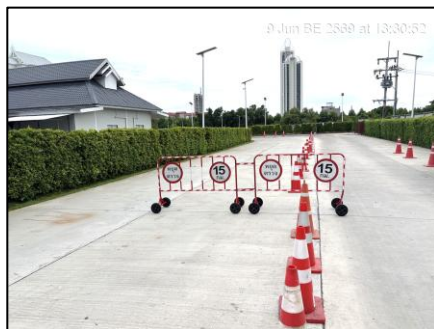
| มาตรการป้องกันและแก้ไขผลกระทบสิ่งแวดล้อม | การตรวจสอบ | | | สิ่งอ้างอิง | รายละเอียดการปฏิบัติตามมาตรการ | ปัญหา อุปสรรค และการแก้ไข |
|---|---|---|---|---|---|---|
| 17. จัดให้มีเจ้าหน้าที่ดูแลความปลอดภัย เพื่ออำนวยความสะดวกด้านการจราจรเมื่อมีการเข้า-ออกโครงการ | √ | | | รูปที่ 2-4 | - โครงการจัดให้มีเจ้าหน้าที่รักษาความปลอดภัยที่อยู่บริเวณด้านหน้าโครงการคอยดูแลความปลอดภัยเพื่ออำนวยความสะดวกด้านการจราจรในการเข้า-ออกพื้นที่โครงการ | |
| 18. ติดตั้งกล่องรับความคิดเห็นบริเวณที่ป้อมยามด้านหน้าโครงการ เพื่อรับเรื่องร้องเรียนที่อาจเกิดจากการก่อสร้าง หากพบว่ามีการร้องเรียนให้แก้ไขทันที | | × | | รูปที่ 2-4 | - โครงการไม่มีการติดตั้งกล่องรับความคิดเห็น แต่จัดให้มีสำนักงานก่อสร้างและจัดให้มีป้อมยามที่อยู่บริเวณด้านหน้าโครงการ และมีเจ้าหน้าที่อยู่ประจำเพื่อรับเรื่องร้องเรียน ซึ่งในปัจจุบันยังไม่มีข้อร้องเรียนจากกิจกรรมของโครงการ | |

จัดให้มีป้อมยามที่อยู่บริเวณด้านหน้าโครงการเพื่อรักษาความปลอดภัย และจัดให้มีป้ายจำกัดความเร็วรถในโครงการ

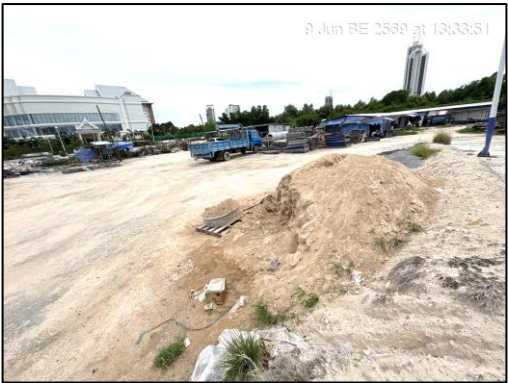
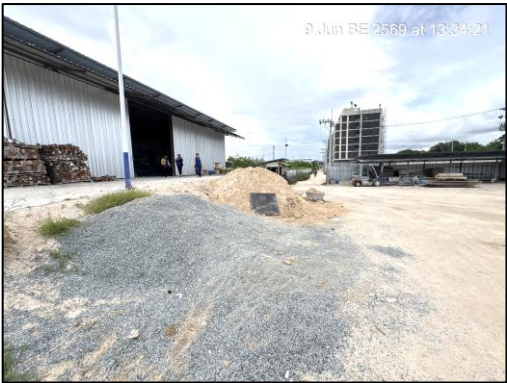
| รูปที่ 2-5 | พื้นที่สำหรับเก็บกองทราย หิน สำหรับใช้ในการก่อสร้าง และกองวัสดุก่อสร้าง<br>จัดให้มีเจ้าหน้าที่ฉีดพรมน้ำในพื้นที่ก่อสร้าง จัดเก็บเศษวัสดุต่าง ๆ<br>และทำความสะอาดภายในบริเวณพื้นที่โครงการเป็นประจำ |

| มาตรการป้องกันและแก้ไขผลกระทบสิ่งแวดล้อม | การตรวจสอบ | | | สิ่งอ้างอิง | รายละเอียดการปฏิบัติตามมาตรการ | ปัญหา อุปสรรค และการแก้ไข |
|---|---|---|---|---|---|---|
| 2. จัดให้มีการวางแผนกองวัสดุในบริเวณพื้นที่ก่อสร้างโครงการเท่าที่จำเป็น | √ | | | รูปที่ 2-1 และรูปที่ 2-5 | - โครงการได้จัดให้พื้นที่กองวัสดุภายในพื้นที่ก่อสร้างซึ่งอยู่ภายในขอบเขตพื้นที่โครงการ และไม่ใช่พื้นที่ภายนอกโครงการเพื่อป้องกันผลกระทบต่อพื้นที่โดยรอบ รวมทั้งได้จัดให้มีเจ้าหน้าที่คอยการดูแลและทำความสะอาดบริเวณพื้นที่เก็บกองวัสดุอยู่เสมอ | |

โครงการได้จัดให้มีพื้นที่สำหรับกองเก็บทราย หิน สำหรับใช้ในการก่อสร้างอย่าง และกองวัสดุ  
ไว้เป็นอย่างดีเป็นระเบียบและดูแลรักษาความสะอาดอยู่เสมอ

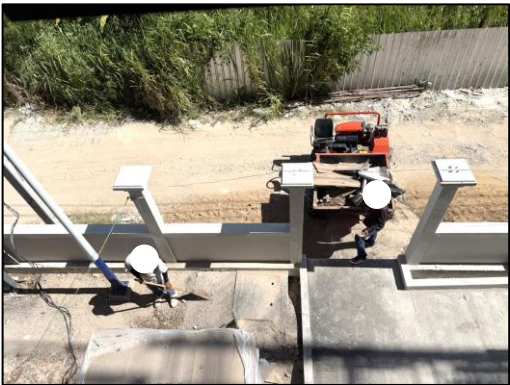
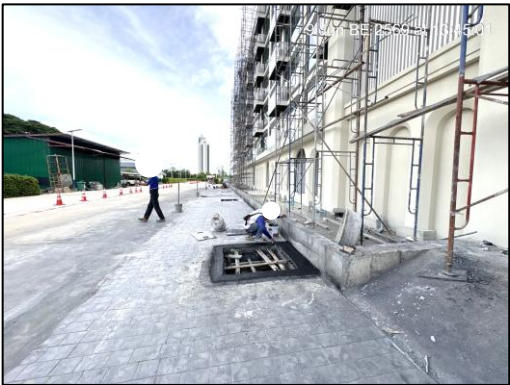
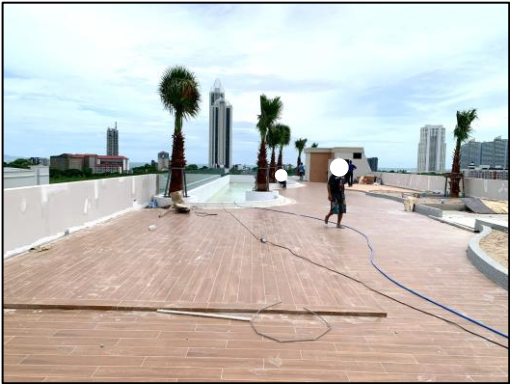
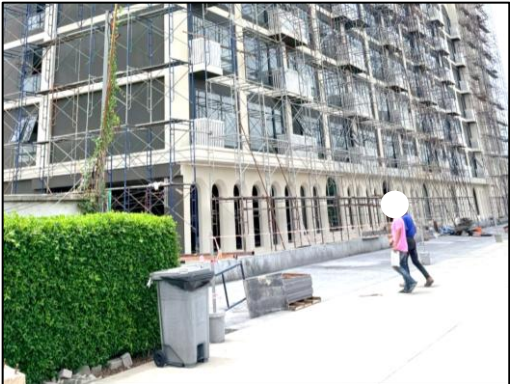
| มาตรการป้องกันและแก้ไขผลกระทบสิ่งแวดล้อม | การตรวจสอบ | | | สิ่งอ้างอิง | รายละเอียดการปฏิบัติตามมาตรการ | ปัญหา อุปสรรค และการแก้ไข |
|---|---|---|---|---|---|---|
| 7. จัดให้มีคนงานทำความสะอาดล้อรถบรรทุกทุกคัน ณ สถานที่ทิ้งดิน ก่อนออกจากสถานที่ทิ้งดิน | √ | | | รูปที่ 2-5 | - โครงการจัดให้มีเจ้าหน้าที่คอยทำความสะอาดล้อรถบรรทุกก่อนออกจากสถานที่ทิ้งดิน และบริเวณภายในโครงการเป็นประจำอยู่เสมอ | |
| 8. ขนส่งดินชุด ในช่วงเวลาขนส่งเป็นช่วงนอกเวลาเร่งด่วนหรือช่วงเวลาที่ 'ไม่อยู่' ในข้อห้ามของกองบังคับการจราจร | √ | | | รูปที่ 2-5 | - โครงการได้จัดให้มีการขนส่งดินในช่วงเวลาตามที่กฎจราจรกำหนด และได้ปฏิบัติตามข้อบังคับของการจราจรอย่างเคร่งครัดอยู่เสมอ | |

โครงการจัดให้มีเจ้าหน้าที่คอยทำความสะอาดบริเวณโดยรอบพื้นที่โครงการเพื่อลดการฟุ้งกระจายของฝุ่นละออง  
เป็นประจำอยู่เสมอ

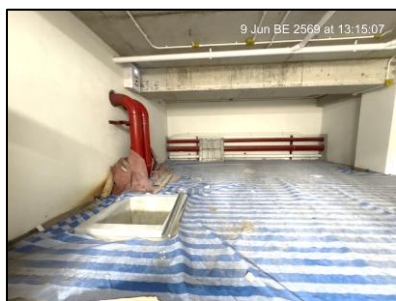
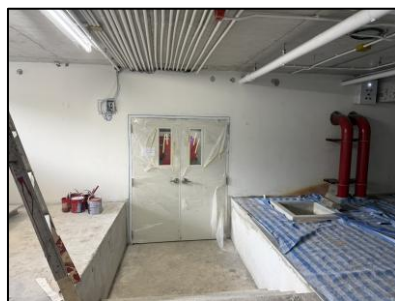
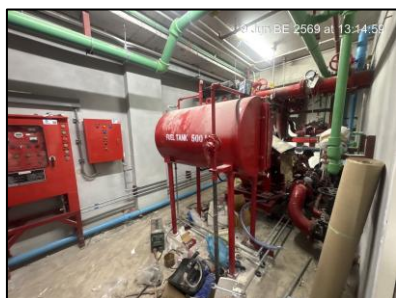
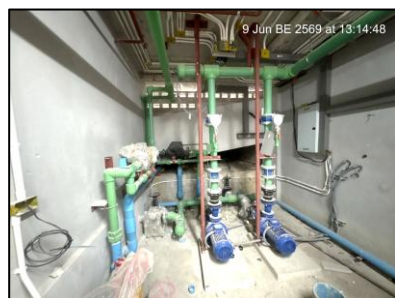
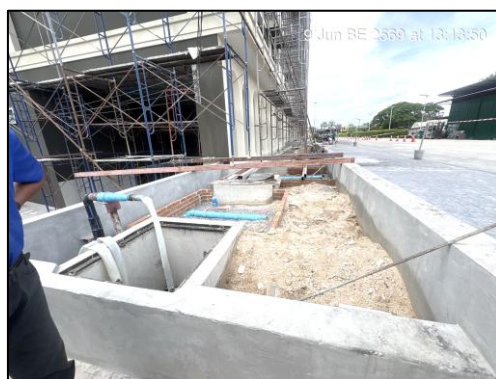
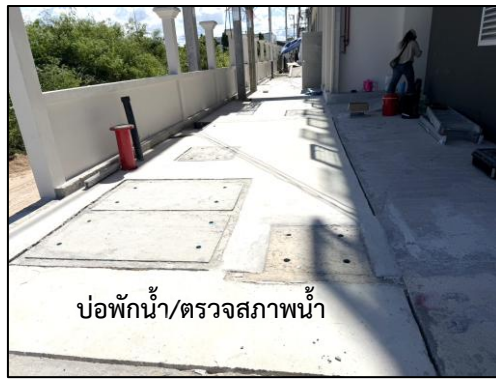
รูปที่ 2-6

จัดให้มีการก่อสร้างระบบสาธารณูปโภคของโครงการ  
และการรักษาความเป็นระเบียบเรียบร้อยบริเวณพื้นที่ก่อสร้าง

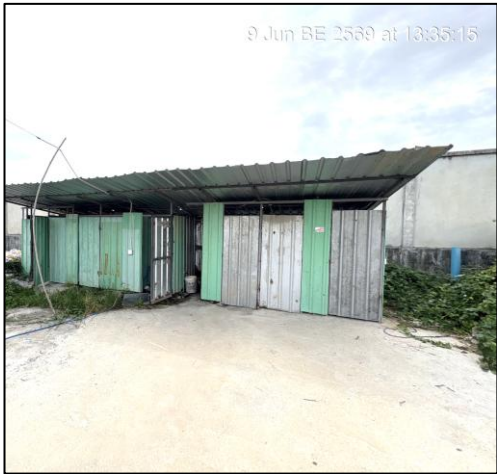
| รูปที่ 2-7 | จัดให้มีห้องน้ำ/ห้องส้วม ที่ล้างชำระร่างกายของคนงานก่อสร้างบริเวณบ้านพักคนงาน และถังรองรับมูลฝอยตั้งวางไว้ภายในพื้นที่โครงการ |

โครงการจัดให้มีห้องน้ำ/ห้องส้วมที่อยู่บริเวณบ้านพักคนงาน และจัดให้มีเจ้าหน้าที่คอยทำความสะอาดห้องน้ำ/ห้องส้วมให้สะอาดอยู่เสมอ

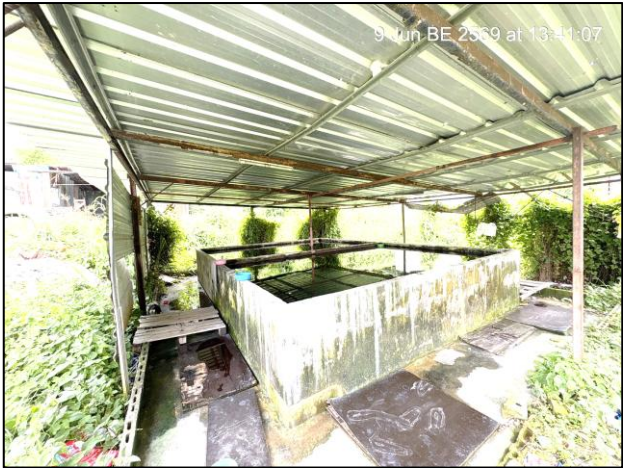
จัดให้มีที่ชำระร่างกายของคนงานก่อสร้าง และจัดให้มีเจ้าหน้าที่คอยทำความสะอาดอยู่เสมอ

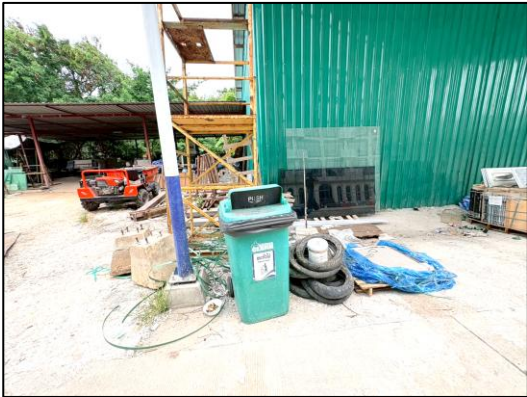
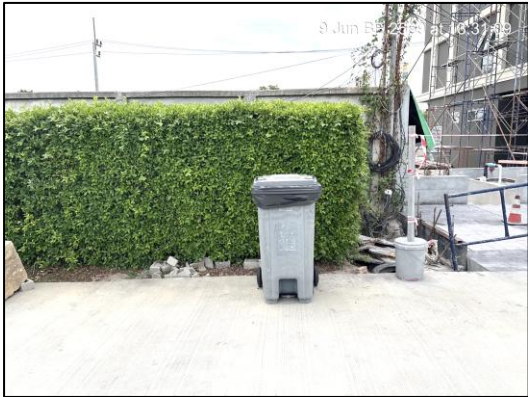
โครงการจัดให้มีถังรองรับมูลฝอยที่ตั้งไว้บริเวณพื้นที่โครงการ

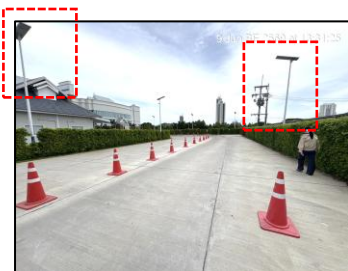
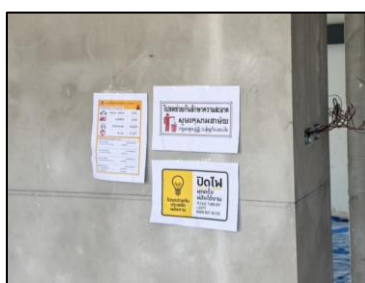
รูปที่ 2-8

จัดให้มีป้ายลดการใช้ไฟฟ้าอย่างประหยัดเพื่อลดพลังงานไฟฟ้าภายในโครงการ

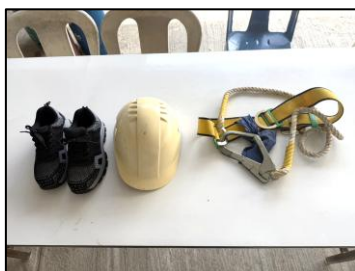
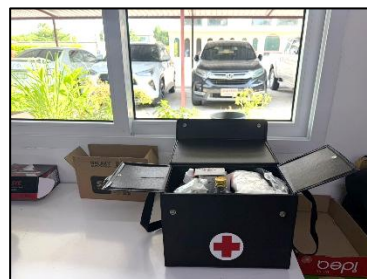
จัดให้มีไฟส่องสว่าง การติดตั้งงานระบบต่าง ๆ ภายในอาคารโครงการ  
จัดให้ชุดป้องกันอันตรายส่วนบุคคลเพื่อความปลอดภัยในขณะปฏิบัติงาน  
และจัดให้มีชุดปฐมพยาบาลเบื้องต้นไว้ที่สำนักงานก่อสร้าง

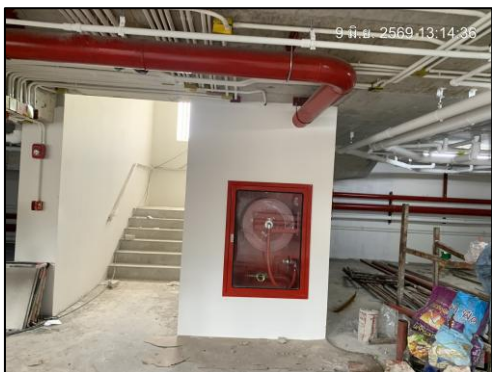
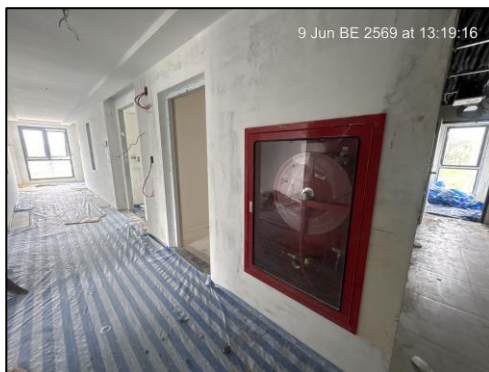
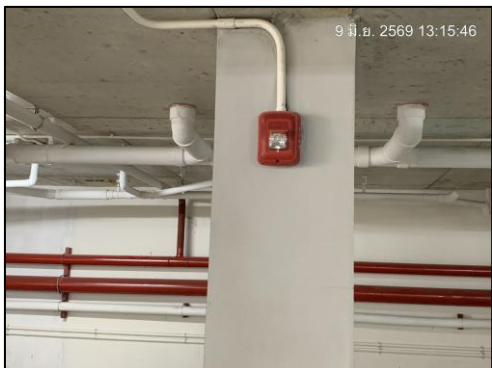
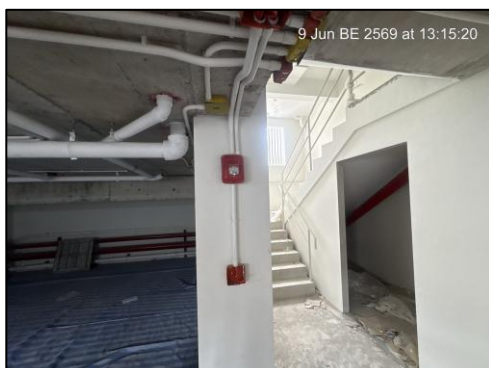
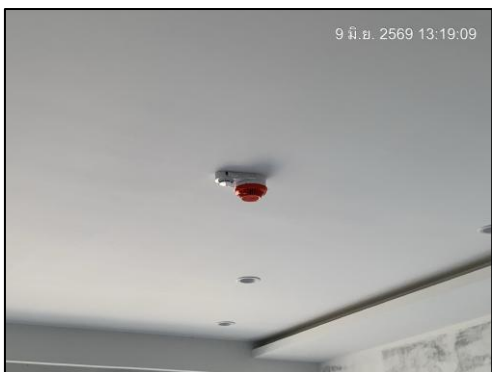
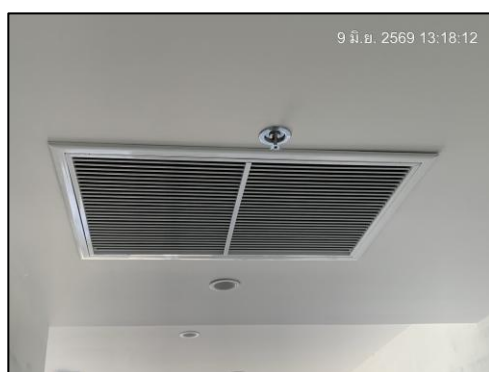
| รูปที่ 2-9 | กิจกรรมการติดตั้งระบบแจ้งเหตุเพลิงไหม้ และระบบป้องกันอัคคีภัยต่าง ๆ |

อุปกรณ์ป้องกันอัคคีภัยต่าง ๆ เช่น อุปกรณ์แจ้งเหตุเพลิงไหม้ ระบบดับเพลิงอัตโนมัติ และตู้หัวฉีดน้ำดับเพลิง (FHC)
