รายงานผลการปฏิบัติตามมาตรการป้องกันและ  
แก้ไขผลกระทบสิ่งแวดล้อมและ  
มาตรการติดตามตรวจสอบคุณภาพสิ่งแวดล้อม  
โครงการ เดอะ เบส พาร์ค เวสต์ สุขุมวิท 77  
(มกราคม-มิถุนายน พ.ศ. 2569)

เจ้าของโครงการ : นิติบุคคลอาคารชุด เดอะ เบส พาร์ค เวสต์ สุขุมวิท 77  
เลขที่ 11 ถนนสุขุมวิท แขวงพระโขนงเหนือ เขตวัฒนา  
กรุงเทพมหานคร  
โทรศัพท์ : [REDACTED]

จัดทำรายงานโดย : บริษัท ทัช พร็อพเพอร์ตี้ จำกัด  
เลขที่ 59 ริมคลองพระโขนง แขวงพระโขนงเหนือ  
เขตวัฒนา กรุงเทพมหานคร  
โทรศัพท์ : [REDACTED]

กรกฎาคม 2569

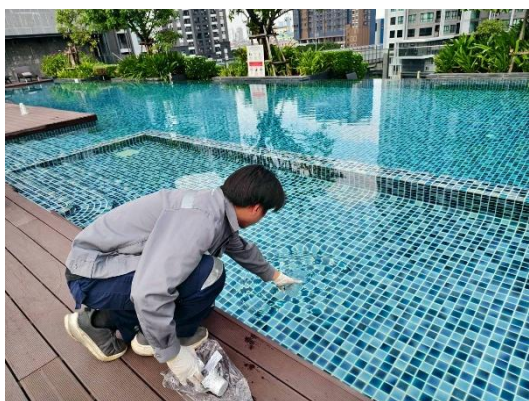
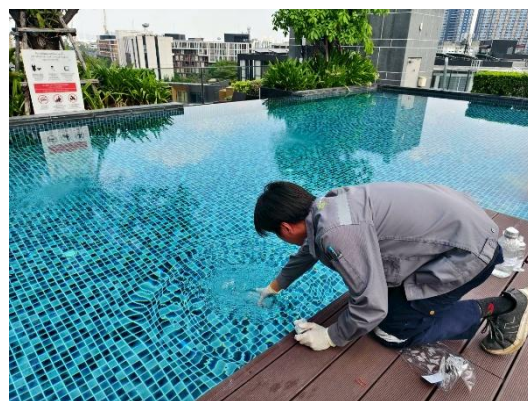
ภาพที่ 3.5-5 แสดงการเก็บตัวอย่างคุณภาพน้ำสระว่ายน้ำ ระหว่างเดือนมกราคม-มิถุนายน พ.ศ. 2569

จากการวิเคราะห์คุณภาพน้ำสระว่ายน้ำของโครงการ The Base Park East พบว่า ทุกพารามิเตอร์มีค่าอยู่ในเกณฑ์มาตรฐาน อ้างอิงตามพระราชบัญญัติการสาธารณสุข พ.ศ. 2535 เรื่อง การควบคุมการประกอบกิจการสระว่ายน้ำ หรือกิจการอื่นๆ ในทำนองเดียวกัน
