## บทที่ 2

### ผลการปฏิบัติตามมาตรการป้องกันและแก้ไขผลกระทบสิ่งแวดล้อม

ตารางที่ 2-1 ผลการปฏิบัติตามมาตรการป้องกันและแก้ไขผลกระทบสิ่งแวดล้อม โครงการบริษัท พหลโยธิน 37

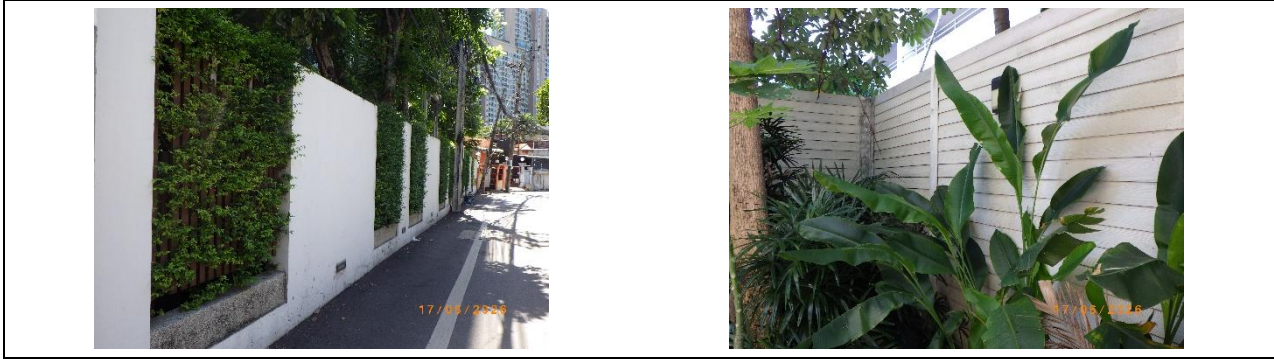
รูปที่ 2-1 รื้อรอบพื้นที่โครงการ

| มาตรการป้องกันและแก้ไขผลกระทบสิ่งแวดล้อม | ผลการปฏิบัติตามมาตรการป้องกันและแก้ไขผลกระทบสิ่งแวดล้อม | ปัญหา อุปสรรค และแนวทางแก้ไข | หลักฐานและเอกสารประกอบ |
|---|---|---|---|
| 1) จัดทำรั้วรอบแนวเขตโครงการสูง 2 เมตร | โครงการจัดทำรั้วรอบแนวเขตโครงการสูง 2 เมตร ตามมาตรการที่กำหนดเรียบร้อยแล้ว | - | รูปที่ 2-1 |

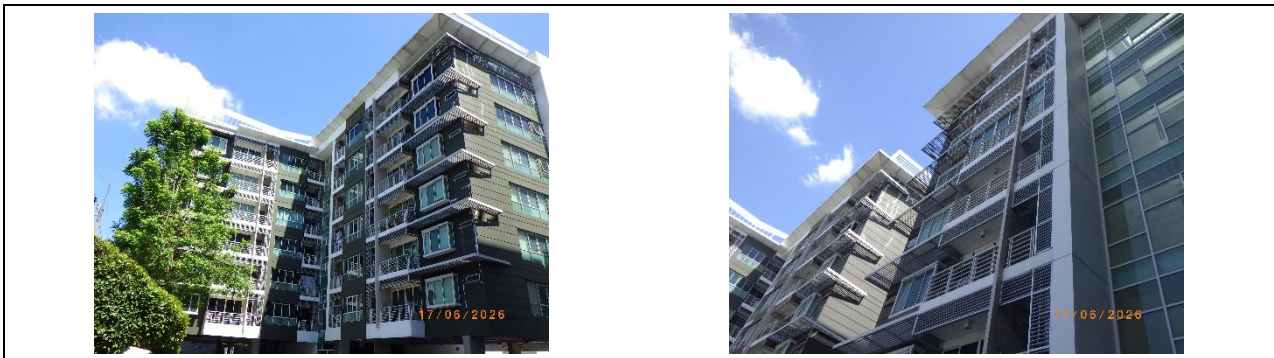
รูปที่ 2-2 โครงสร้างอาคาร

| มาตรการป้องกันและแก้ไขผลกระทบสิ่งแวดล้อม | ผลการปฏิบัติตามมาตรการป้องกันและแก้ไขผลกระทบสิ่งแวดล้อม | ปัญหา อุปสรรค และแนวทางแก้ไข | หลักฐานและเอกสารประกอบ |
|---|---|---|---|
| 1) โครงการมีโครงสร้างรองรับผลกระทบจากการเกิดแผ่นดินไหวตามข้อกำหนดกฎหมาย | โครงการมีโครงสร้างรองรับผลกระทบจากการเกิดแผ่นดินไหวตามข้อกำหนดกฎหมาย โดยการเกิดแผ่นดินไหว เมื่อวันที่ 28 มีนาคม พ.ศ. 2568 โครงการมีความเสียหายต่อโครงสร้างอาคารระดับเล็ก คือ เกิดรอยร้าวเล็กน้อยในผนัง และโครงสร้างหลักไม่ได้รับความเสียหาย | - | - |

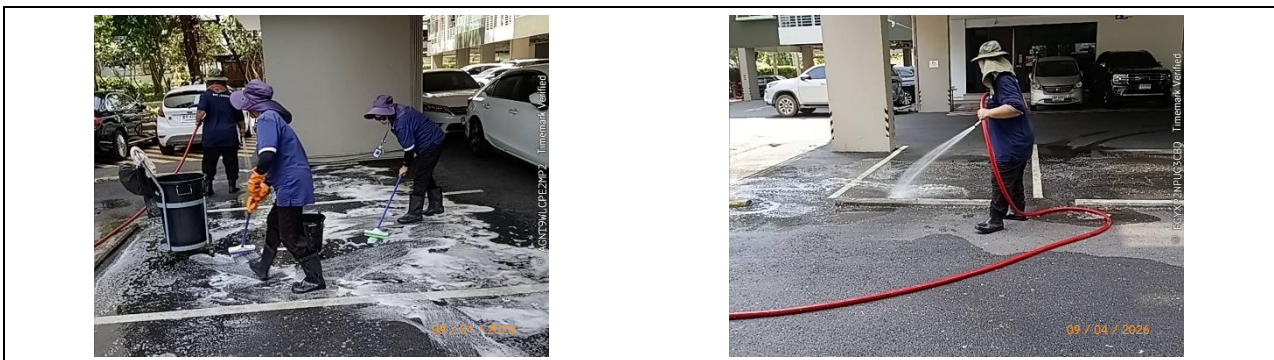
รูปที่ 2-3 เจ้าหน้าที่ดูแลรักษาความสะอาดบริเวณถนนและฉีดล้างทำความสะอาดถนน

| มาตรการป้องกันและแก้ไขผลกระทบสิ่งแวดล้อม | ผลการปฏิบัติตามมาตรการป้องกันและแก้ไขผลกระทบสิ่งแวดล้อม | ปัญหา อุปสรรค และแนวทางแก้ไข | หลักฐานและเอกสารประกอบ |
|---|---|---|---|
| 1) หมั่นดูแลรักษาความสะอาดบริเวณถนน พื้นที่ส่วนกลาง โดยอาจจะฉีดล้างถนนเป็นครั้งคราว | โครงการได้มีการกวาดฝุ่น ฉีดล้าง ทำความสะอาดถนนในพื้นที่ส่วนกลางของโครงการให้สะอาด และเป็นระเบียบเรียบร้อย | - | รูปที่ 2-3 |

| มาตรการป้องกันและแก้ไขผลกระทบสิ่งแวดล้อม | ผลการปฏิบัติตามมาตรการป้องกันและแก้ไขผลกระทบสิ่งแวดล้อม | ปัญหา อุปสรรค และแนวทางแก้ไข | หลักฐานและเอกสารประกอบ |
|---|---|---|---|
| 1) ฉีดล้างทำความสะอาดถนนและทางวิ่งภายในโครงการอย่างสม่ำเสมอ | โครงการจัดให้มีการฉีดล้างทำความสะอาดถนนและทางวิ่งภายใน โครงการอย่างสม่ำเสมอ | - | รูปที่ 2-3 |

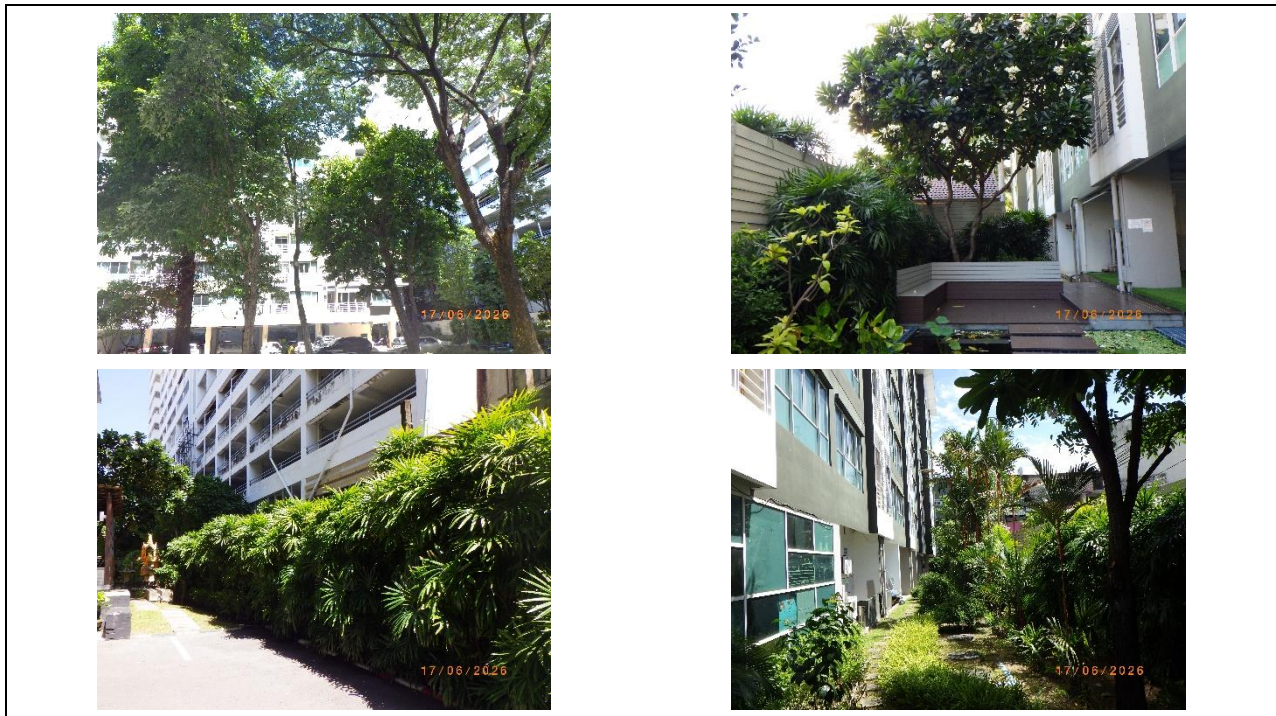
รูปที่ 2-4 พื้นที่สีเขียวภายในโครงการ

| มาตรการป้องกันและแก้ไขผลกระทบสิ่งแวดล้อม | ผลการปฏิบัติตามมาตรการป้องกันและแก้ไขผลกระทบสิ่งแวดล้อม | ปัญหา อุปสรรค และแนวทางแก้ไข | หลักฐานและเอกสารประกอบ |
|---|---|---|---|
| 2) จัดให้มีพื้นที่สีเขียวภายในโครงการ เพื่อช่วยในการลดการฟุ้งกระจายของฝุ่นละออง และช่วยลดระดับมลพิษที่เกิดจากยานพาหนะที่เข้า-ออกโครงการ | โครงการจัดให้มีพื้นที่สีเขียวภายในโครงการเพื่อช่วยในการลดการฟุ้งกระจายของฝุ่นละออง และช่วยลดระดับมลพิษที่เกิดจากยานพาหนะที่เข้า-ออกโครงการ | - | รูปที่ 2-4 |

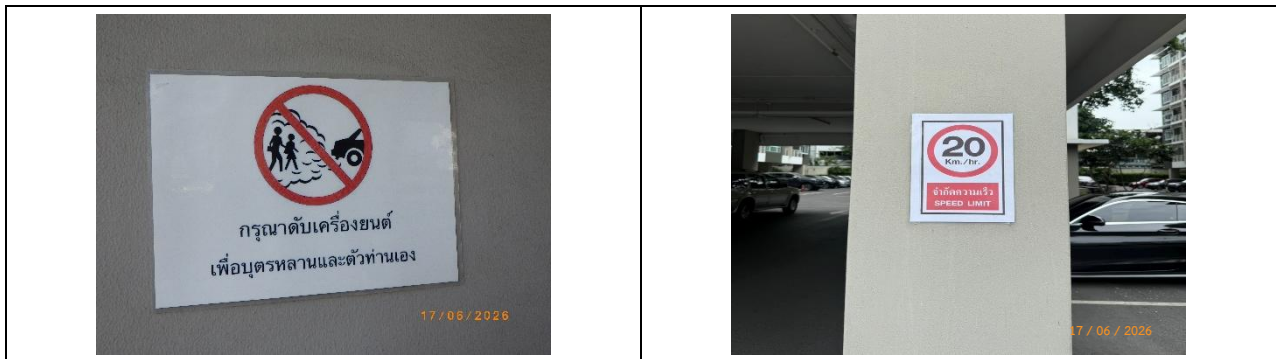
รูปที่ 2-5 ป้ายห้ามติดเครื่องยนต์ทั้งไว้ภายในบริเวณพื้นที่จอดรถ

| มาตรการป้องกันและแก้ไขผลกระทบสิ่งแวดล้อม | ผลการปฏิบัติตามมาตรการป้องกันและแก้ไขผลกระทบสิ่งแวดล้อม | ปัญหา อุปสรรค และแนวทางแก้ไข | หลักฐานและเอกสารประกอบ |
|---|---|---|---|
| 2) ประชาสัมพันธ์ไม่ให้มีการติดเครื่องยนต์ขณะจอดรถภายในพื้นที่โครงการ | โครงการมีการประชาสัมพันธ์ไม่ให้มีการติดเครื่องยนต์ขณะจอดรถในพื้นที่โครงการ โดยการติดป้ายห้ามติดเครื่องยนต์บริเวณลานจอดรถ | - | รูปที่ 2-5 |

| มาตรการป้องกันและแก้ไขผลกระทบสิ่งแวดล้อม | ผลการปฏิบัติตามมาตรการป้องกันและแก้ไขผลกระทบสิ่งแวดล้อม | ปัญหา อุปสรรค และแนวทางแก้ไข | หลักฐานและเอกสารประกอบ |
|---|---|---|---|
| 3) ติดตั้งป้ายห้ามติดเครื่องยนต์ทิ้งไว้ บริเวณที่จอดรถภายในโครงการให้เห็นได้อย่างชัดเจนและทั่วถึง | โครงการได้มีการติดตั้งป้ายห้ามติดเครื่องยนต์ทิ้งไว้บริเวณที่จอดรถภายในโครงการให้เห็นได้อย่างชัดเจนและทั่วถึง | - | รูปที่ 2-5 |

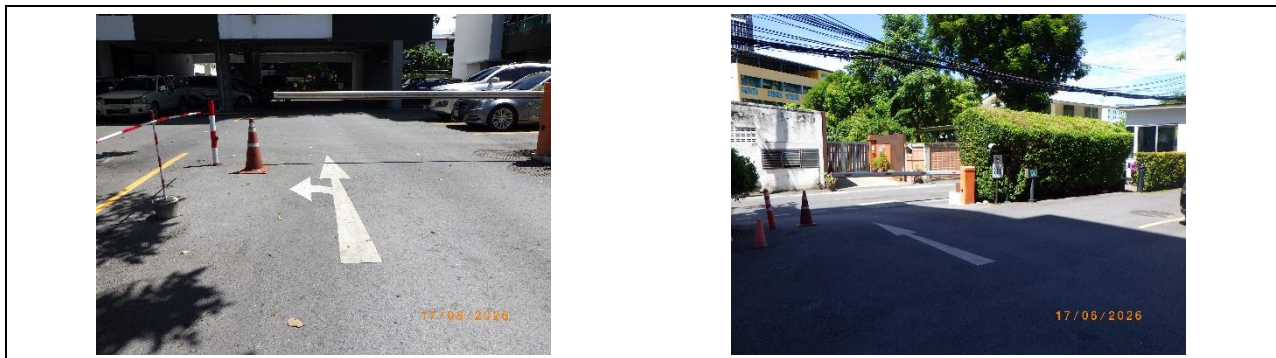
รูปที่ 2-7 สภาพถนนและทางเดินรถ

| มาตรการป้องกันและแก้ไขผลกระทบสิ่งแวดล้อม | ผลการปฏิบัติตามมาตรการป้องกันและแก้ไขผลกระทบสิ่งแวดล้อม | ปัญหา อุปสรรค และแนวทางแก้ไข | หลักฐานและเอกสารประกอบ |
|---|---|---|---|
| 2) ดูแลสภาพถนนและทางเดินรถภายในโครงการให้สะอาดและเรียบร้อยอยู่เสมอ | โครงการมีการดูแลสภาพถนนและทางเดินรถภายในโครงการให้สะอาดและเรียบร้อย ไม่มีสิ่งกีดขวางถนนและทางเดินรถอยู่เสมอ | - | รูปที่ 2-3<br>รูปที่ 2-7 |

| มาตรการป้องกันและแก้ไขผลกระทบสิ่งแวดล้อม | ผลการปฏิบัติตามมาตรการป้องกันและแก้ไขผลกระทบสิ่งแวดล้อม | ปัญหา อุปสรรค และแนวทางแก้ไข | หลักฐานและเอกสารประกอบ |
|---|---|---|---|
| 2) จัดให้มีสัญญาณบริเวณจุดเข้า-ออกพื้นที่โครงการ เพื่อช่วยชะลอความเร็วของรถป้องกันอุบัติเหตุที่อาจเกิดขึ้นได้ | โครงการจัดให้มีทางลาดต่างระดับ และใช้ระบบไม้กั้นรถยนต์บริเวณทางเข้า-ออกพื้นที่โครงการ แทนการติดตั้งสัญญาณ เพื่อช่วยชะลอความเร็วของรถและป้องกันอุบัติเหตุที่อาจเกิดขึ้นได้ | - | รูปที่ 2-7 |

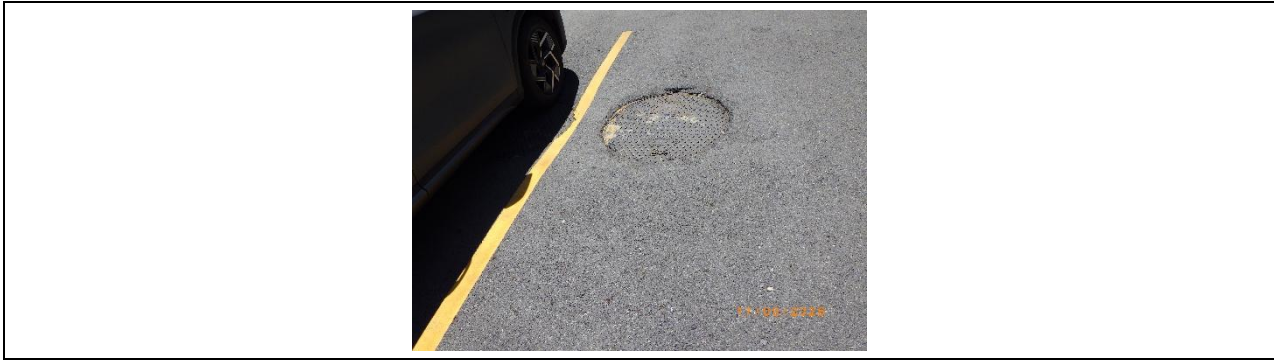
รูปที่ 2-8 บ่อน้ำทิ้งที่ผ่านการบำบัดแล้ว

| มาตรการป้องกันและแก้ไขผลกระทบสิ่งแวดล้อม | ผลการปฏิบัติตามมาตรการป้องกันและแก้ไขผลกระทบสิ่งแวดล้อม | ปัญหา อุปสรรค และแนวทางแก้ไข | หลักฐานและเอกสารประกอบ |
|---|---|---|---|
| 6) นำน้ำทิ้งซึ่งมีปริมาณ 106.13 ลบ.ม./วัน กลับมาใช้ประโยชน์ให้มากที่สุด โดยนำมารดน้ำต้นไม้ภายในโครงการ | โครงการไม่ได้นำน้ำทิ้งกลับมาใช้รดน้ำต้นไม้ภายในโครงการ เนื่องจากระบบน้ำเสียของโครงการเป็นระบบปิด และโครงการได้รวบรวมน้ำทิ้งที่ผ่านการบำบัดแล้ว ปล่อยลงท่อระบายน้ำของ กทม. | - | รูปที่ 2-8 |

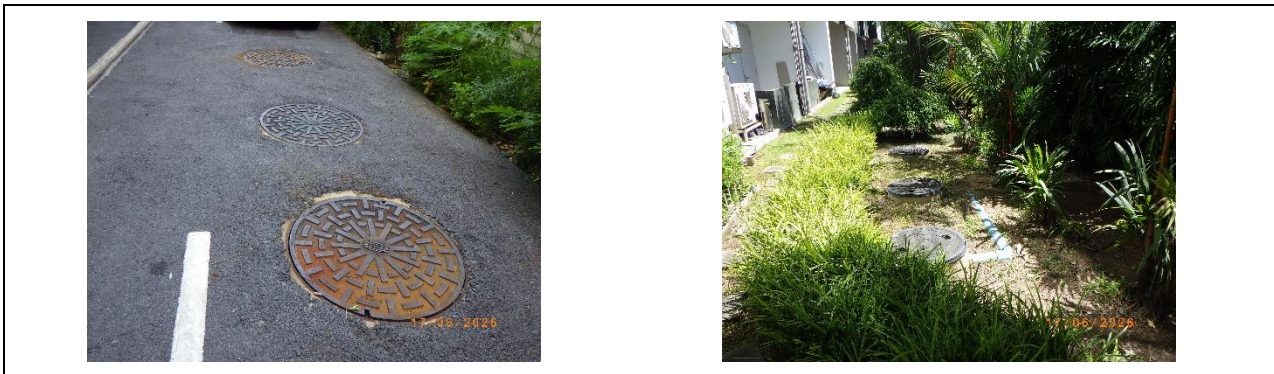
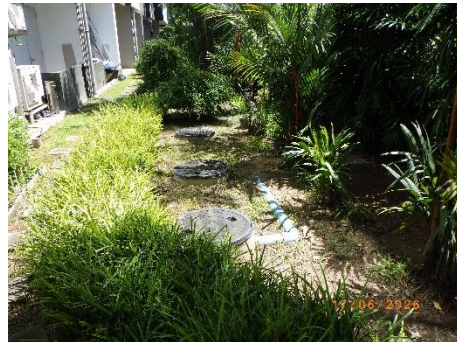
รูปที่ 2-9 ถังบำบัดน้ำเสียสำเร็จรูป

| มาตรการป้องกันและแก้ไขผลกระทบสิ่งแวดล้อม | ผลการปฏิบัติตามมาตรการป้องกันและแก้ไขผลกระทบสิ่งแวดล้อม | ปัญหา อุปสรรค และแนวทางแก้ไข | หลักฐานและเอกสารประกอบ |
|---|---|---|---|
| 1) จัดให้มีถังบำบัดน้ำเสียสำเร็จรูปแบบเกรอะ-กรองเดิมอากาศของบริษัท แชนเทคเซ็นเตอร์ จำกัด รุ่น SAN 70 AE รุ่น SAN 50 AE และรุ่น SAN 1000 ST-AF ซึ่งเป็นระบบเกรอะ-กรองเดิมอากาศ โดยจะติดตั้งไว้ใต้ดินบริเวณชั้นล่างใต้ที่จอดรถของอาคารจำนวน 2 ชุด และบริเวณใต้ดิน ด้านข้างอาคารจำนวน 1 ชุด แต่ละชุดถูกออกแบบให้สามารถรองรับน้ำเสียได้รวม 70, 50 และ 1 ลบ.ม./วัน ตามลำดับ คิดค่าความสกปรก (BOD) ของน้ำเสียที่เข้าระบบ เท่ากับ 250 มก./ลิตร รวมประมาณน้ำเสียถังบำบัดน้ำเสียทั้ง 3 ถัง สามารถรับได้ 121 ลบ.ม./วัน ไว้ใต้ดินบริเวณชั้นล่างของอาคาร | โครงการได้จัดให้มีถังบำบัดน้ำเสียสำเร็จรูปแบบเกรอะ-กรองเดิมอากาศ ของ บริษัท แชนเทคเซ็นเตอร์ จำกัด รุ่น SAN 70 AE รุ่น SAN 50 AE และรุ่น SAN 1000 ST-AF ซึ่งเป็นระบบเกรอะ-กรองเดิมอากาศ โดยจะติดตั้งไว้ใต้ดินบริเวณชั้นล่างใต้ที่จอดรถของอาคาร จำนวน 2 ชุด และบริเวณใต้ดิน ด้านข้างอาคารจำนวน 1 ชุด เรียบร้อยแล้ว | - | รูปที่ 2-9 |
| 2) ควบคุมคุณภาพน้ำทิ้งหลังผ่านการบำบัดให้คุณภาพอยู่ในมาตรฐานน้ำทิ้งจากอาคารประเภท ข. ตามกฎกระทรวง ฉบับที่ 51 (พ.ศ. 2541) เรื่อง กำหนดมาตรฐานการระบายน้ำทิ้งจากอาคาร ตามกฎหมายควบคุมอาคาร เช่น ค่าบีโอดีไม่เกิน 20 มก./ลิตร ค่าสารแขวนลอย ไม่เกิน 30 มก./ลิตร และไขมันไม่เกิน 20 มก./ลิตร ซึ่งเป็นไปตามมาตรฐานที่กฎหมายกำหนด ก่อนที่จะระบายลงสู่ท่อระบายน้ำทิ้งภายในโครงการแล้วไหลเข้าสู่ท่อพักน้ำทิ้งขนาด 25 ลบ.ม. | โครงการได้ควบคุมคุณภาพน้ำทิ้งหลังผ่านการบำบัดให้คุณภาพอยู่ในมาตรฐานน้ำทิ้งจากอาคารประเภท ข. ตามประกาศกระทรวงทรัพยากรธรรมชาติและสิ่งแวดล้อม เรื่อง กำหนดมาตรฐานควบคุมการระบายน้ำทิ้งจากอาคารบางประเภทและบางขนาด พ.ศ. 2567 ยกเว้นค่า BOD, TSS และ TKN ในบางเดือนที่มีค่าเกินมาตรฐาน โดยโครงการจะดำเนินการแก้ไขปรับปรุงระบบบำบัดน้ำเสียให้มีประสิทธิภาพมากขึ้น เพื่อรองรับน้ำเสียของโครงการให้มีค่าอยู่ในเกณฑ์มาตรฐานที่มีมาตรการกำหนดไว้ในรายงานการประเมินผลกระทบสิ่งแวดล้อม | - | รูปที่ 2-9<br>บทที่ 3 |

| มาตรการป้องกันและแก้ไขผลกระทบสิ่งแวดล้อม | ผลการปฏิบัติตามมาตรการป้องกันและแก้ไขผลกระทบสิ่งแวดล้อม | ปัญหา อุปสรรค และแนวทางแก้ไข | หลักฐานและเอกสารประกอบ |
|---|---|---|---|
| 3) ควบคุมคุณภาพน้ำทิ้งหลังผ่านการบำบัดให้คุณภาพอยู่ในมาตรฐานน้ำทิ้งจากอาคารประเภท ข. ตาม กฎกระทรวง ฉบับที่ 51 (พ.ศ. 2541) เรื่อง กำหนดมาตรฐานการระบายน้ำทิ้งจากอาคาร ตามกฎหมายควบคุมอาคาร เช่น ค่าบีโอดีไม่เกิน 20 มก./ลิตร ค่าสารแขวนลอย ไม่เกิน 30 มก./ ลิตร และไขมัน ไม่เกิน 20 มก./ลิตร | โครงการได้ควบคุมคุณภาพน้ำทิ้งหลังผ่านการบำบัดให้คุณภาพอยู่ในมาตรฐานน้ำทิ้งจากอาคารประเภท ข. ตามประกาศกระทรวงทรัพยากรธรรมชาติและสิ่งแวดล้อม เรื่อง กำหนดมาตรฐานควบคุมการระบายน้ำทิ้งจากอาคารบางประเภทและบางขนาด พ.ศ. 2567 ประกาศในราชกิจจานุเบกษา เล่ม 141 ตอนพิเศษ 233 ง วันที่ 27 สิงหาคม พ.ศ. 2567 ยกเว้นค่า BOD, TSS และ TKN ในบางเดือนที่มีค่าเกินมาตรฐาน | - | รูปที่ 2-9<br>บทที่ 3 |

| มาตรการป้องกันและแก้ไขผลกระทบสิ่งแวดล้อม | ผลการปฏิบัติตามมาตรการป้องกันและแก้ไขผลกระทบสิ่งแวดล้อม | ปัญหา อุปสรรค และแนวทางแก้ไข | หลักฐานและเอกสารประกอบ |
|---|---|---|---|
| 1) จัดให้มีถังบำบัดน้ำเสียสำเร็จรูปแบบเกราะ-กรองเดิมอากาศของบริษัทแซนเทคเซ็นเตอร์ จำกัด รุ่น SAN 70 AE, รุ่น SAN 50 AE และรุ่น SAN 1000 ST- AF โดยจะติดตั้งไว้ใต้ดินบริเวณชั้นล่างของอาคาร จำนวน 3 ชุด ถังบำบัดน้ำเสียแต่ละชุด ถูกออกแบบให้รองรับน้ำเสีย 70, 50 และ 1 ลบ.ม./วัน ตามลำดับ โดยปริมาณน้ำเสียที่ไหลเข้าถังบำบัดแต่ละชุดจะมีปริมาณประมาณ 62.05, 43.68 และ 0.4 ลบ.ม./วัน ตามลำดับ คิดค่าความเสียรุ่น SAN 70 AE และ SAN 50 AE ทุก 2 เดือน/ครั้ง สำหรับรุ่น SAN 1000 ST- AF เพื่อประสิทธิภาพการทำงานของระบบฯ | โครงการได้จัดให้มีถังบำบัดน้ำเสียสำเร็จรูปแบบเกราะ-กรองเดิมอากาศตามมาตรการเรียบร้อยแล้ว | - | รูปที่ 2-9 |

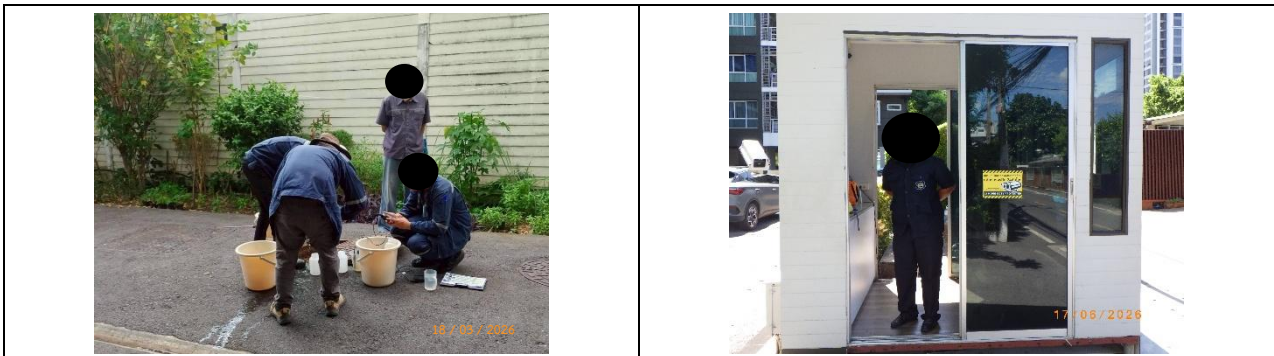
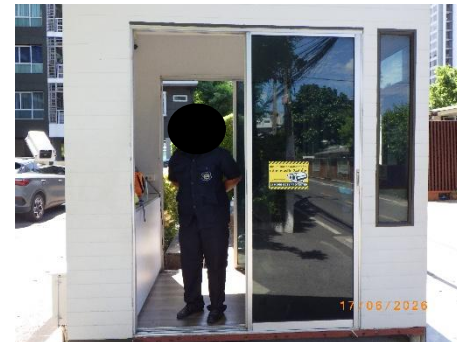
รูปที่ 2-10 เจ้าหน้าที่ดูแลระบบน้ำเสียและเก็บตัวอย่างน้ำ

| มาตรการป้องกันและแก้ไขผลกระทบสิ่งแวดล้อม | ผลการปฏิบัติตามมาตรการป้องกันและแก้ไขผลกระทบสิ่งแวดล้อม | ปัญหา อุปสรรค และแนวทางแก้ไข | หลักฐานและเอกสารประกอบ |
|---|---|---|---|
| 3) จัดให้มีเจ้าหน้าที่เทคนิคดูแลการเดินระบบบำบัดน้ำเสียให้มีประสิทธิภาพอยู่เสมอ | โครงการได้จัดให้มีเจ้าหน้าที่เทคนิคดูแล ตรวจสอบการเดินระบบบำบัดน้ำเสียให้มีประสิทธิภาพอยู่เสมอ และมีการเก็บตัวอย่างน้ำเพื่อตรวจวัดคุณภาพน้ำเสียและน้ำทิ้งเป็นประจำทุกเดือน | - | รูปที่ 2-10 |

| มาตรการป้องกันและแก้ไขผลกระทบสิ่งแวดล้อม | ผลการปฏิบัติตามมาตรการป้องกันและแก้ไขผลกระทบสิ่งแวดล้อม | ปัญหา อุปสรรค และแนวทางแก้ไข | หลักฐานและเอกสารประกอบ |
|---|---|---|---|
| 1) ดูแลรักษาระบบบำบัดน้ำเสียให้สามารถทำงานได้อย่างต่อเนื่อง และมีประสิทธิภาพ | โครงการได้จัดให้มีเจ้าหน้าที่เทคนิคดูแล ตรวจสอบการเดินระบบบำบัดน้ำเสียให้มีประสิทธิภาพอยู่เสมอ และมีการเก็บตัวอย่างน้ำเพื่อตรวจวัดคุณภาพน้ำเสียและน้ำทิ้งเป็นประจำทุกเดือน | - | รูปที่ 2-10 |

| มาตรการป้องกันและแก้ไขผลกระทบสิ่งแวดล้อม | ผลการปฏิบัติตามมาตรการป้องกันและแก้ไขผลกระทบสิ่งแวดล้อม | ปัญหา อุปสรรค และแนวทางแก้ไข | หลักฐานและเอกสารประกอบ |
|---|---|---|---|
| 4) จัดให้มีเจ้าหน้าที่เทคนิคดูแลการเดินระบบบำบัดน้ำเสียให้มีประสิทธิภาพอยู่เสมอ | โครงการได้จัดให้มีเจ้าหน้าที่เทคนิคดูแลการเดินระบบบำบัดน้ำเสียให้มีประสิทธิภาพอยู่เสมอ และมีการเก็บตัวอย่างน้ำเพื่อตรวจวัดคุณภาพน้ำเสียและน้ำทิ้งเป็นประจำทุกเดือน | - | รูปที่ 2-10 |

| มาตรการป้องกันและแก้ไขผลกระทบสิ่งแวดล้อม | ผลการปฏิบัติตามมาตรการป้องกันและแก้ไขผลกระทบสิ่งแวดล้อม | ปัญหา อุปสรรค และแนวทางแก้ไข | หลักฐานและเอกสารประกอบ |
|---|---|---|---|
| 3) จัดให้มีเจ้าหน้าที่ที่มีความรู้ ความชำนาญ ดูแลรักษาและควบคุมระบบบำบัดน้ำเสียให้ทำงานได้อย่างต่อเนื่อง และมีประสิทธิภาพ | โครงการจัดให้มีเจ้าหน้าที่ที่มีความรู้ ความชำนาญ ดูแลรักษา และควบคุมระบบบำบัดน้ำเสียให้ทำงานได้อย่างต่อเนื่องและมีประสิทธิภาพ และมีการเก็บตัวอย่างน้ำเพื่อตรวจวัดคุณภาพน้ำเสียและน้ำทิ้งเป็นประจำทุกเดือน | - | รูปที่ 2-10 |

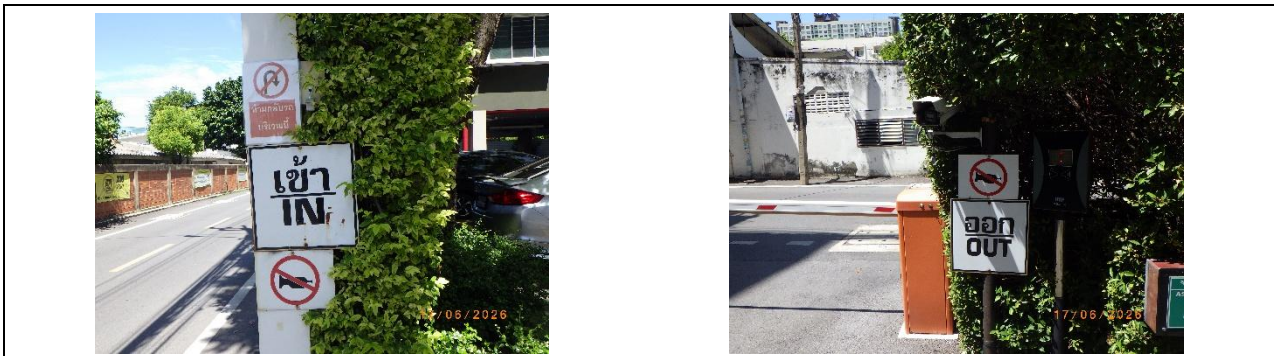
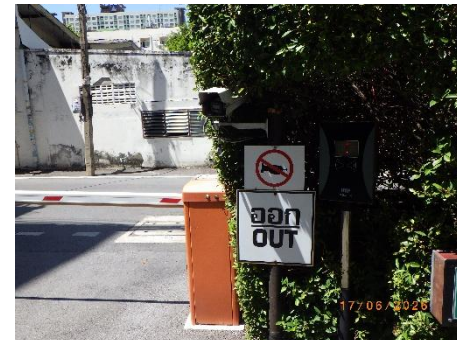
รูปที่ 2-12 ป้ายแสดงทางเข้า-ออก

| มาตรการป้องกันและแก้ไขผลกระทบสิ่งแวดล้อม | ผลการปฏิบัติตามมาตรการป้องกันและแก้ไขผลกระทบสิ่งแวดล้อม | ปัญหา อุปสรรค และแนวทางแก้ไข | หลักฐานและเอกสารประกอบ |
|---|---|---|---|
| 2) การควบคุมการจราจรบริเวณทางเข้า-ออกที่เชื่อมต่อกับถนนสาธารณะ <ul style="list-style-type: none"><li>พิจารณาใช้เครื่องควบคุมสัญญาณไฟเตือนบริเวณทางเข้า-ออก</li><li>จัดทำป้ายและเครื่องหมายแสดงทางเข้า-ออก</li><li>จัดให้มีเจ้าหน้าที่ควบคุมการจราจรบริเวณทางเข้า- ออกตลอดเวลา</li></ul> | โครงการจัดให้มีป้ายและเครื่องหมายแสดงทางเข้า-ออก และระบบไม้กั้นรถยนต์ก่อนออกโครงการ โดยมีเจ้าหน้าที่รักษาความปลอดภัยเป็นผู้ควบคุมดูแลการจราจรบริเวณทางเข้า-ออกที่เชื่อมต่อกับถนนสาธารณะตลอดเวลา | - | รูปที่ 2-12 |

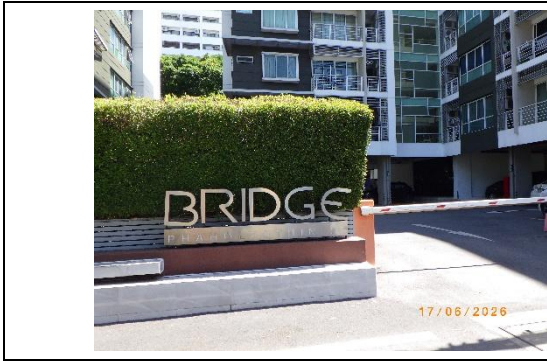
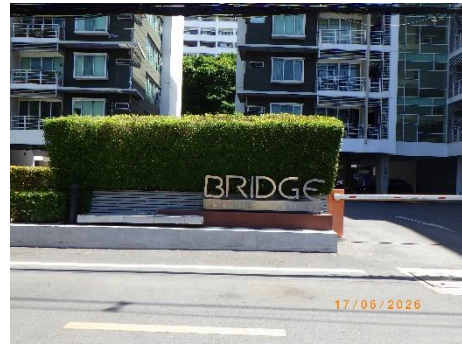
รูปที่ 2-13 ป้ายชื่อโครงการ

| มาตรการป้องกันและแก้ไขผลกระทบสิ่งแวดล้อม | ผลการปฏิบัติตามมาตรการป้องกันและแก้ไขผลกระทบสิ่งแวดล้อม | ปัญหา อุปสรรค และแนวทางแก้ไข | หลักฐานและเอกสารประกอบ |
|---|---|---|---|
| 3) ติดตั้งป้ายชื่อโครงการ ลูกศรแสดงทิศทาง บริเวณทางเข้า-ออกโครงการที่สามารถเห็นได้ชัดเจน และในระยะทางพอสมควรที่จะชะลอรถได้ทันก่อนเข้าสู่โครงการได้อย่างปลอดภัย | โครงการติดตั้งป้ายชื่อโครงการ ลูกศรแสดงทิศทาง บริเวณทางเข้า-ออกโครงการที่สามารถเห็นได้ชัดเจน และในระยะทางพอสมควรที่จะชะลอรถได้ทันก่อน เข้าสู่โครงการได้อย่างปลอดภัย | - | รูปที่ 2-12<br>รูปที่ 2-13 |

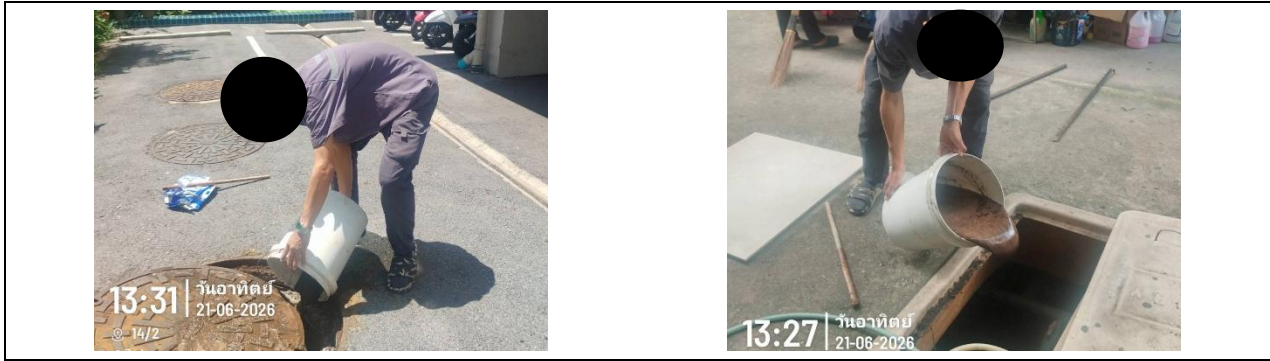
รูปที่ 2-38 การเติมจุลินทรีย์ในบ่อเกรอะเพื่อลดการเกิดตะกอน

| มาตรการป้องกันและแก้ไขผลกระทบสิ่งแวดล้อม | ผลการปฏิบัติตามมาตรการป้องกันและแก้ไขผลกระทบสิ่งแวดล้อม | ปัญหา อุปสรรค และแนวทางแก้ไข | หลักฐานและเอกสารประกอบ |
|---|---|---|---|
| 5) จัดให้มีการสูบน้ำออกส่วนเกินจากระบบบำบัดน้ำเสีย ไปกำจัดเดือนละ 1 ครั้ง สำหรับถังบำบัดน้ำเสียรุ่น SAN 70 AE และ SAN 50 AE และ 2 เดือน/ครั้ง สำหรับรุ่น SAN 1000 ST-AF เพื่อประสิทธิภาพการทำงานของระบบฯ | โครงการมีตรวจสอบปริมาณตะกอนส่วนเกินจากระบบบำบัดน้ำเสีย เดือนละ 1 ครั้ง และให้มีการสูบน้ำออกส่วนเกินดังกล่าวไปกำจัดตามความเหมาะสม ดำเนินการครั้งสุดท้ายเมื่อวันที่ 26 พฤศจิกายน พ.ศ. 2568 ทั้งนี้ มีการเติมจุลินทรีย์ในบ่อเกรอะเพื่อลดการเกิดตะกอน เมื่อวันที่ 21 มิถุนายน พ.ศ. 2569 | - | รูปที่ 2-38 |

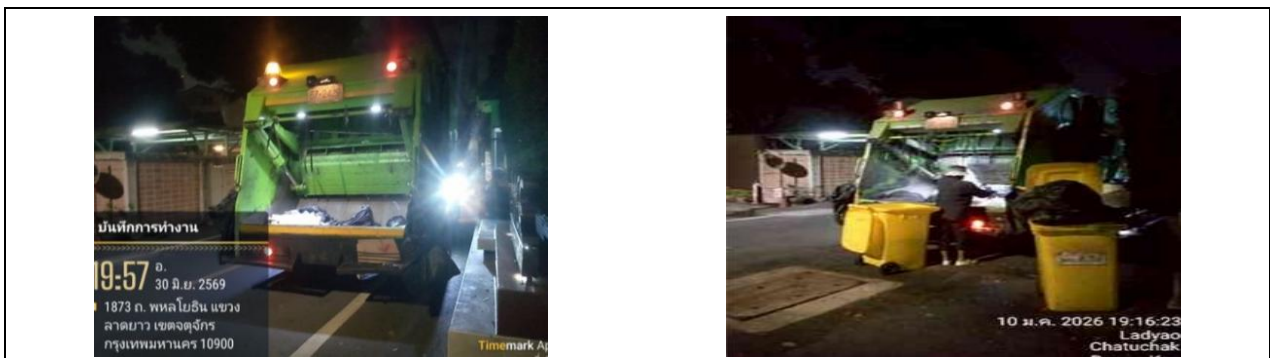
รูปที่ 2-49 การเก็บขนมูลฝอยของสำนักงานเขตจตุจักร

| มาตรการป้องกันและแก้ไขผลกระทบสิ่งแวดล้อม | ผลการปฏิบัติตามมาตรการป้องกันและแก้ไขผลกระทบสิ่งแวดล้อม | ปัญหา อุปสรรค และแนวทางแก้ไข | หลักฐานและเอกสารประกอบ |
|---|---|---|---|
| 5) ประสานงานอย่างใกล้ชิดกับสำนักงานเขตจตุจักร ในด้านความสามารถในการเก็บขนขยะมูลฝอยภายในโครงการ | โครงการประสานงานกับสำนักงานเขตจตุจักร ให้เป็นผู้เข้ามารับขยะมูลฝอยของโครงการไปกำจัดเป็นประจำทุกวันอังคาร วันพฤหัสบดี และวันอาทิตย์ | - | รูปที่ 2-49 |
