รายงานผลการปฏิบัติตามมาตรการป้องกันและ  
แก้ไขผลกระทบสิ่งแวดล้อมและ  
มาตรการติดตามตรวจสอบคุณภาพสิ่งแวดล้อม  
โครงการ OKA HAUS  
(มกราคม-มิถุนายน พ.ศ. 2569)

เจ้าของโครงการ : นิติบุคคลอาคารชุด โอเกะ เฮ้าส์  
ถนนพระราม 4 แขวงคลองตัน เขตคลองเตย  
กรุงเทพมหานคร  
โทรศัพท์ : [REDACTED]

จัดทำรายงานโดย : บริษัท ทัช พร็อพเพอร์ตี้ จำกัด  
เลขที่ 59 ริมคลองพระโขนง แขวงพระโขนงเหนือ  
เขตวัฒนา กรุงเทพมหานคร  
โทรศัพท์ : [REDACTED]

กรกฎาคม 2569

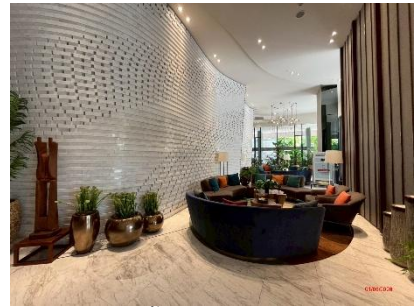
ลักษณะอาคาร

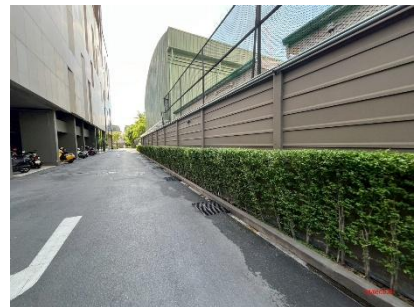
รั้วรอบโครงการ

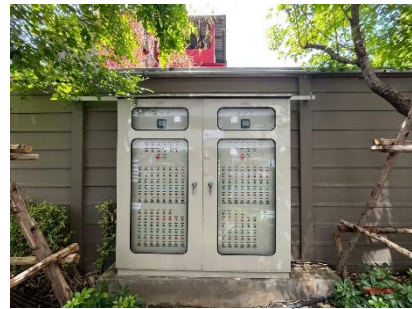
บริเวณระบบบำบัดน้ำเสีย

ตู้ควบคุมระบบบำบัดน้ำเสีย

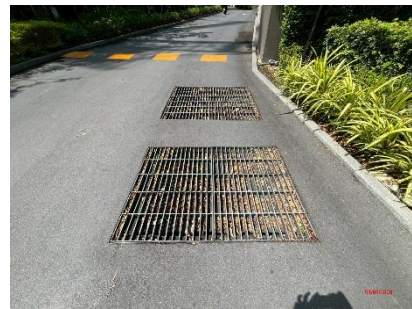
เครื่องเติมอากาศระบบบำบัดน้ำเสีย

บ่อหน่วงน้ำ

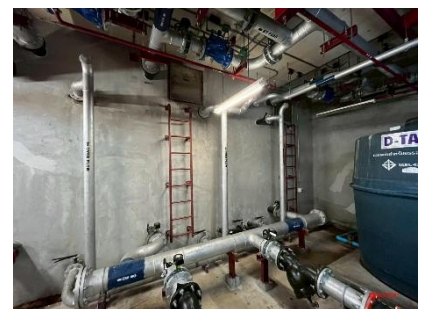
เครื่องสูบน้ำใช้ชั้นตาดฟ้า

ถังเก็บน้ำใช้ชั้นใต้ดิน

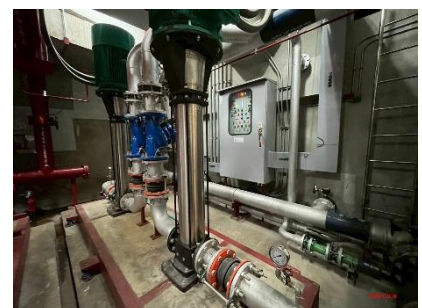
ถังสำรองน้ำใช้ชั้น 7

เครื่องสูบน้ำใช้ชั้น 7

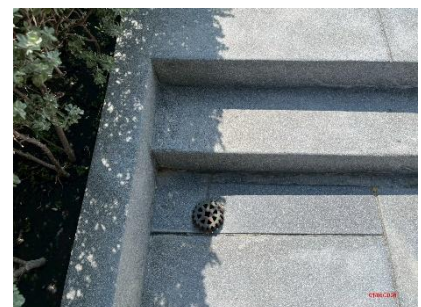
ตะแกรงดักขยะบริเวณบ่อหน่วงน้ำ

ท่อระบายน้ำชั้นดาดฟ้า

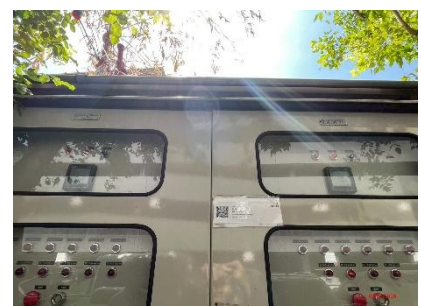
MDB Room

มิเตอร์ไฟฟ้าสำหรับระบบบำบัดน้ำเสีย

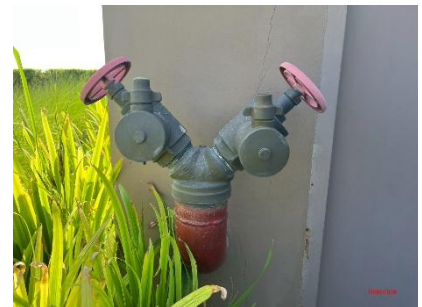
หัวรับน้ำดับเพลิง

หัวรับน้ำดับเพลิง ชั้นดาดฟ้า

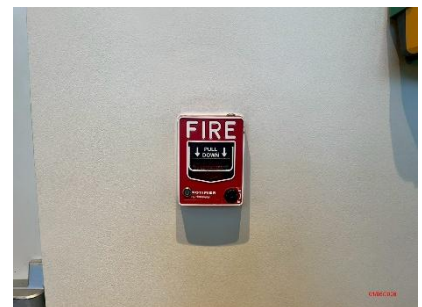
Alarm Bell

Fire Alarm Manual Station

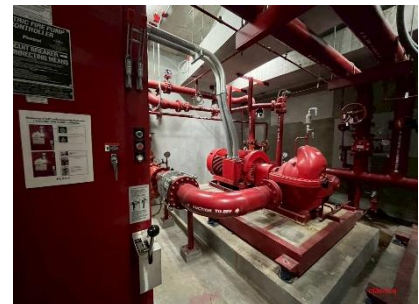
ระบบสำรองน้ำดับเพลิงชั้นใต้ดิน

ระบบสำรองน้ำดับเพลิงชั้น 7

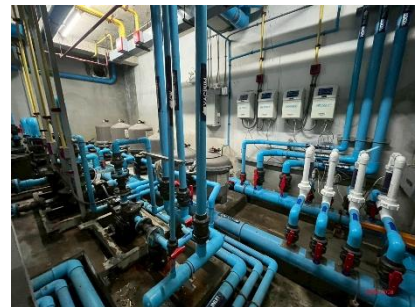
ระบบกรองน้ำสระว่ายน้ำ

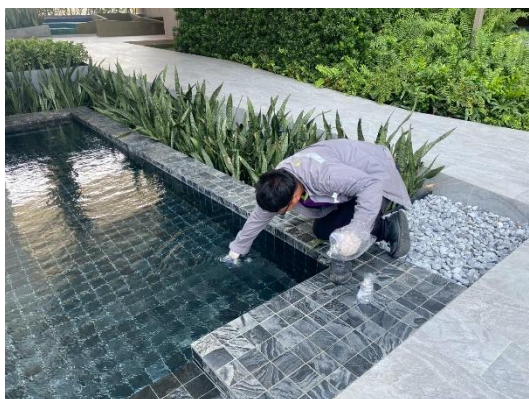
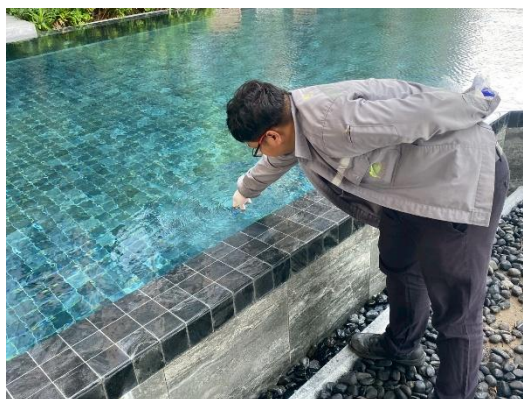
ภาพที่ 3.5-3 แสดงการเก็บตัวอย่างคุณภาพน้ำสระว่ายน้ำ

จากการวิเคราะห์คุณภาพน้ำสระว่ายน้ำของโครงการ OKA HAUS พบว่า ทุกพารามิเตอร์มีค่าอยู่ในเกณฑ์มาตรฐานอ้างอิงตามพระราชบัญญัติการสาธารณสุข พ.ศ. 2535 เรื่อง การควบคุมการประกอบกิจการสระว่ายน้ำ หรือกิจการอื่นๆ ในทำนองเดียวกัน
