รายงานผลการปฏิบัติตามมาตรการป้องกัน  
และแก้ไขผลกระทบสิ่งแวดล้อม  
และมาตรการติดตามตรวจสอบผลกระทบสิ่งแวดล้อม

โครงการ อาคารพร้อมพันธุ์ 3  
ตั้งอยู่ที่ถนนซอยลาดพร้าว 3 แขวงจอมพล เขตจตุจักร กรุงเทพมหานคร  
บริษัท เพ็ญพล ประสิทธิ์-ตุ้ จำกัด  
ตั้งอยู่ที่ 637 ถนนลาดพร้าว แขวงจอมพล เขตจตุจักร กรุงเทพมหานคร  
ฉบับประจำเดือนมกราคม ถึง เดือนมิถุนายน พ.ศ.2569  
(ระยะดำเนินการ)

**รายงานผลการปฏิบัติตามมาตรการป้องกันและแก้ไขผลกระทบสิ่งแวดล้อม  
และมาตรการติดตามตรวจสอบผลกระทบสิ่งแวดล้อม  
โครงการ อาคารพร้อมพันธุ์ 3**

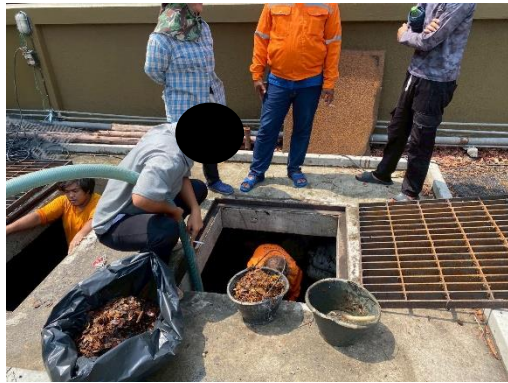
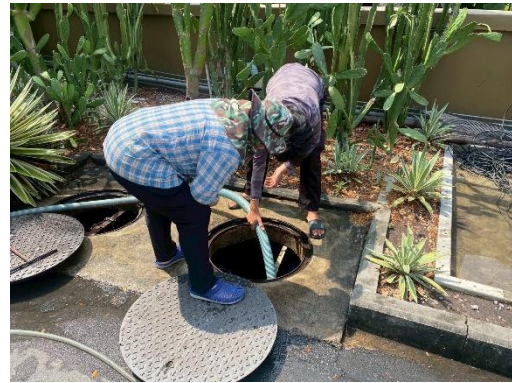
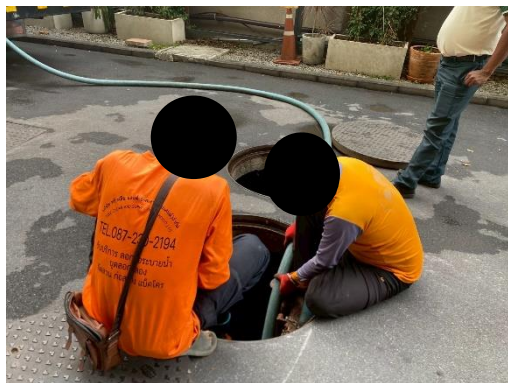
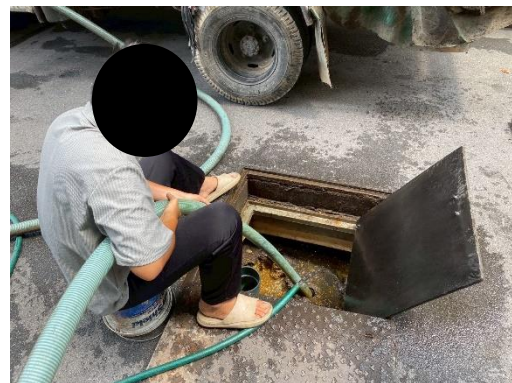
รูปที่ 1 บริษัท ทรี คลีน แอนด์ ซัพพลาย (ไทยแลนด์) จำกัด เข้ามาสูบเคลียร์ตะกอนและไขมัน ทุก 3 เดือน  
ได้แก่ เดือนกุมภาพันธ์ และเดือนพฤษภาคม พ.ศ.2569

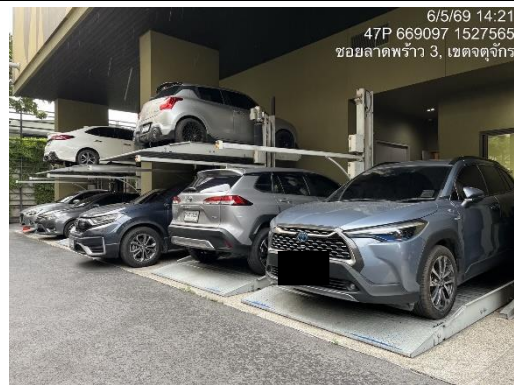
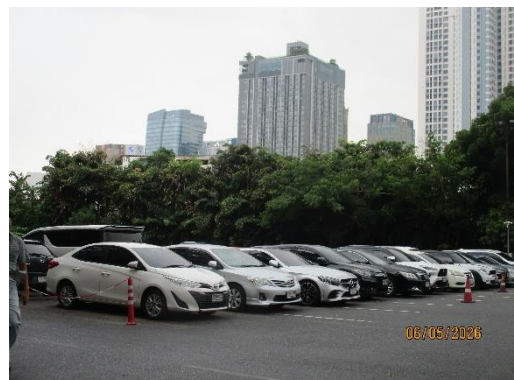
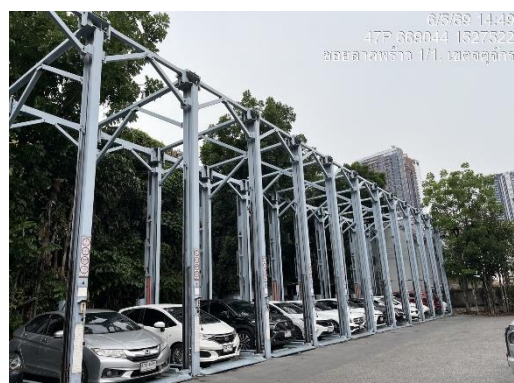
รูปที่ 4 พื้นที่จอดรถยนต์และรถจักรยานยนต์

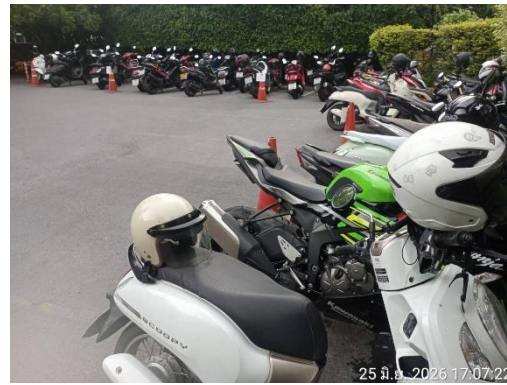
รูปที่ 4 (ต่อ) พื้นที่จอดรถยนต์และรถจักรยานยนต์

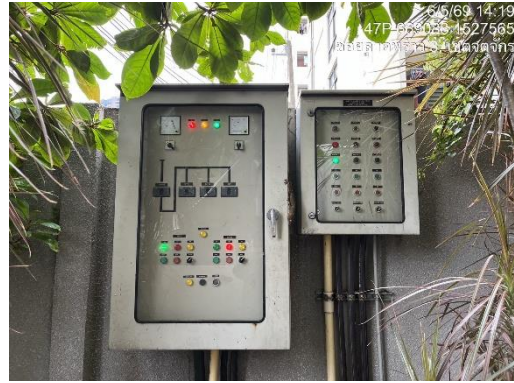
รูปที่ 10 ระบบมิเตอร์ไฟฟ้าสำหรับระบบบำบัดน้ำเสีย

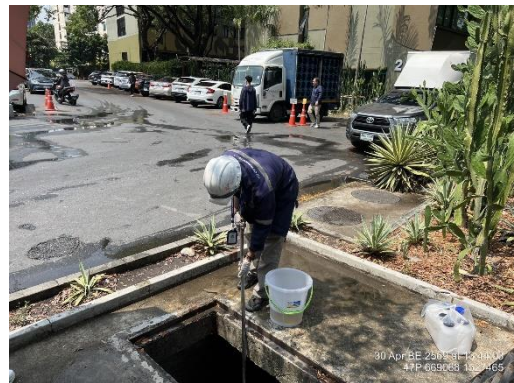
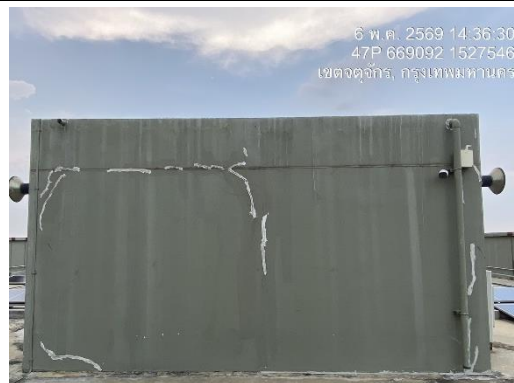
รูปที่ 12 ถังเก็บน้ำสำรองชั้นใต้ดิน และชั้นห้องเครื่องลิฟต์

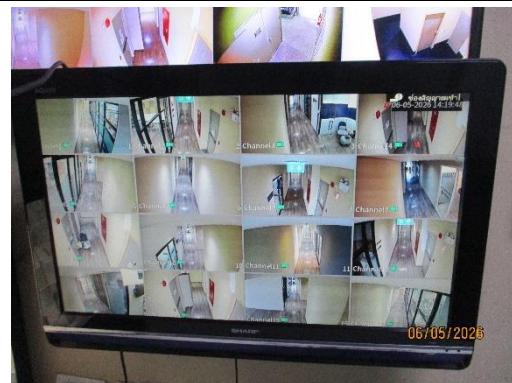
รูปที่ 45 (ต่อ) ระบบโทรทัศน์วงจรปิด (CCTV System)
