ผลการปฏิบัติตามมาตรการป้องกัน แก้ไข และลดผลกระทบสิ่งแวดล้อม

#### 2.1 ผลการดำเนินการตามมาตรการลดผลกระทบสิ่งแวดล้อม

**ตารางที่ 2.1**    **สรุปผลการดำเนินการตามมาตรการลดผลกระทบสิ่งแวดล้อม โครงการ โรงแรมไม้ขาวดรีม วิลล่า รีสอร์ท แอนด์ สปา**  
**ประจำเดือนมกราคม - มิถุนายน 2569**

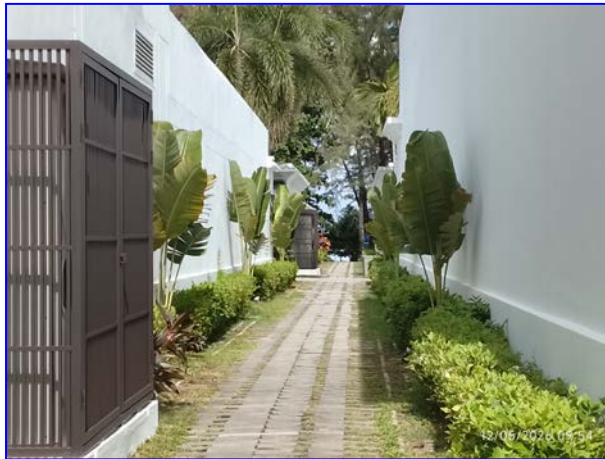
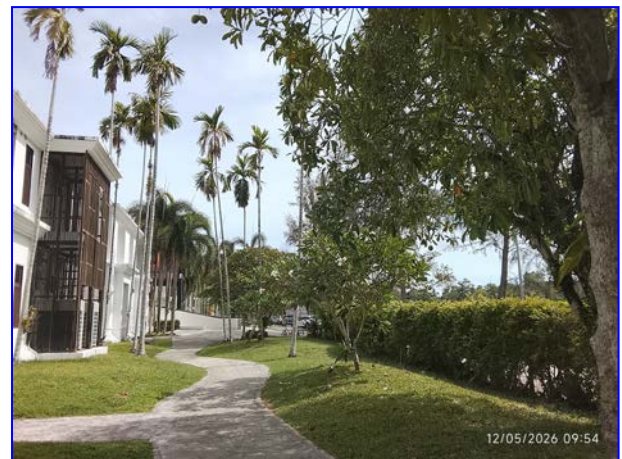
รูปที่ 2.1 พื้นที่สีเขียว

| มาตรการป้องกันและแก้ไขผลกระทบสิ่งแวดล้อม | รายละเอียดผลการปฏิบัติตามมาตรการ<br>และประสิทธิภาพของการดำเนินการ | ปัญหา อุปสรรค<br>และแนวทางการแก้ไข |
|---|---|---|
| 1.2 ทรัพยากรดิน<br>- ดูแลรักษาและเพิ่มพื้นที่สีเขียวบริเวณพื้นที่ว่างเพื่อช่วย ยึดเกาะหน้าดินป้องกันการ<br>ชะล้างพังทลายของดินในพื้นที่โครงการได้ | - โครงการดูแลรักษาและเพิ่มพื้นที่สีเขียวบริเวณพื้นที่ว่างเพื่อช่วย ยึดเกาะหน้า<br>ดินป้องกันการชะล้างพังทลายของดินในพื้นที่โครงการได้ (รูปที่ 2.1) | - ไม่พบปัญหา |

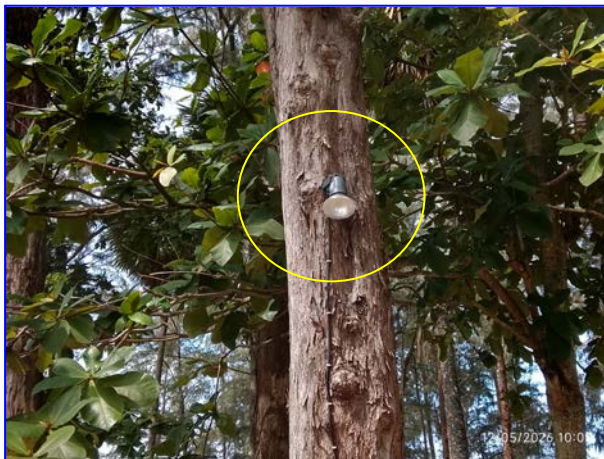
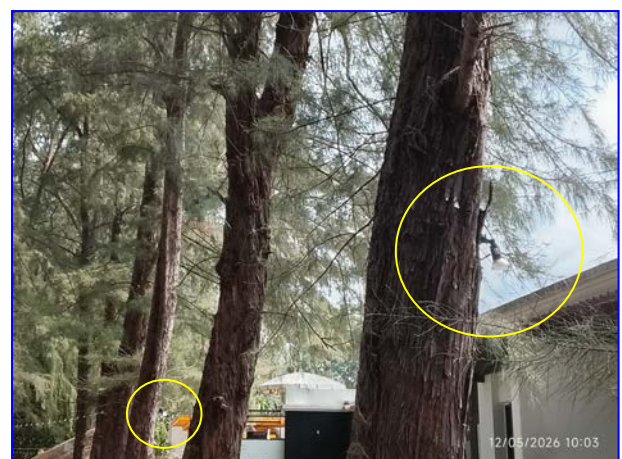
รูปที่ 2.2 หลอดไฟบริเวณชายหาด

| มาตรการป้องกันและแก้ไขผลกระทบสิ่งแวดล้อม | รายละเอียดผลการปฏิบัติตามมาตรการ<br>และประสิทธิภาพของการดำเนินการ | ปัญหา อุปสรรค<br>และแนวทางการแก้ไข |
|---|---|---|
| 2. ทรัพยากรชีวภาพ<br>2.1 ทรัพยากรชีวภาพบนบก<br>- ติดตั้งหลอดไฟที่มีกำลังไฟฟ้า (หลอดไฟใช้โซเดียม) หรือหลอดแบบไส้ ที่เป็นแสงสี<br>เหลือง กำลังไฟไม่เกิน 25 วัตต์ หรือหลอดฟลูออโรกำลังไฟไม่เกิน 9 วัตต์ บริเวณ<br>ทางเดิน และพื้นที่ใกล้ชายหาด โดยติดตั้งบริเวณที่จำเป็น<br>- ไม่ใช้หลอดไฟที่กระจายแสงได้ทุกทิศทาง เช่นหลอดกลม โดยใช้หลอดที่มี เฉพาะ<br>ทิศทางส่องลงพื้น<br>- ติดตั้งหลอดไฟในระดับต่ำแทนการใช้เสาสูง เพื่อให้แสงจากหลอดไฟและแสงสะท้อน<br>ไม่สามารถมองเห็นได้จากชายหาด | - โครงการติดตั้งหลอดไฟเป็นแบบหลอด LED เพื่อเป็นการประหยัดพลังงาน โดย<br>ติดตั้งบริเวณที่จำเป็น เช่นบริเวณทางเดินและพื้นที่ใกล้ชายหาด (รูปที่ 2.2)<br>- โครงการไม่ใช้หลอดไฟที่กระจายแสงได้ทุกทิศทาง เช่นหลอดกลม<br>- โครงการได้ติดตั้งหลอดไฟในระดับต่ำแทนการใช้เสาสูง เพื่อให้แสงจากหลอดไฟ<br>และแสงสะท้อนไม่สามารถมองเห็นได้จากชายหาด | - ไม่พบปัญหา<br><br>- ไม่พบปัญหา<br><br>- ไม่พบปัญหา |

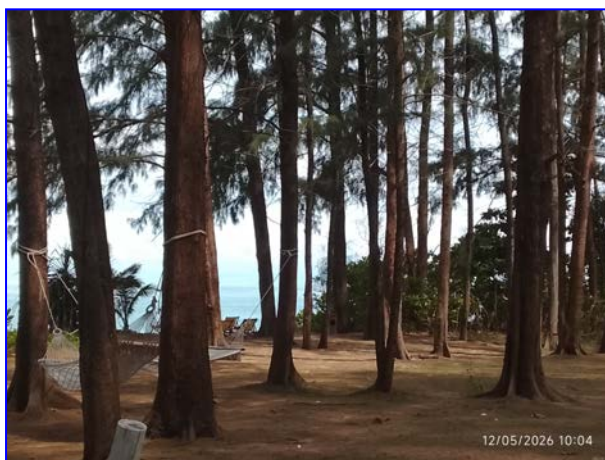
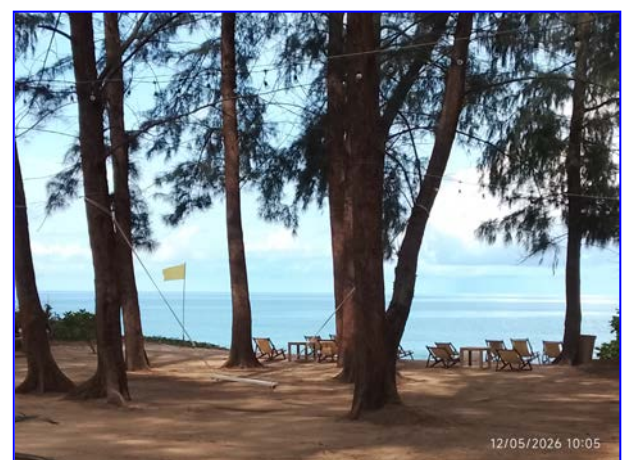
รูปที่ 2.3 ต้นไม้แนวกันชน

| มาตรการป้องกันและแก้ไขผลกระทบสิ่งแวดล้อม | รายละเอียดผลการปฏิบัติตามมาตรการ<br>และประสิทธิภาพของการดำเนินการ | ปัญหา อุปสรรค<br>และแนวทางการแก้ไข |
|---|---|---|
| <p>2. ทรัพยากรชีวภาพ</p> <p>2.1 ทรัพยากรชีวภาพบนบก</p> <p>- ติดตั้งหลอดไฟในอาคารให้ห่างจากหน้าต่าง และใช้กระจกหน้าต่างที่ติดฟิล์ม กรองแสงหรือย้อมสีที่สามารถลดแสงลงได้ร้อยละ 45 หรือใช้ม่าน มู่ลี่ สำหรับกำบังแสงไปยังชายหาด เพื่อเป็นการลดแสงไฟจากอาคารต่าง ๆ ไปยังชายหาด</p> <p>- ปลุกต้นไม้เป็นแนวกันชน (Bullier) ตามผังภูมิสถาปัตย์ ระหว่างบริเวณที่ติดตั้งหลอดไฟกับชายหาด เพื่ออำพรางแสงไฟไปยังชายหาด</p> <p>- ปิดแสงไฟที่ไม่จำเป็นและไม่ใช้ไฟประดับตกแต่งในพื้นที่ที่สามารถมองเห็นได้จากชายหาด</p> <p>- ติดป้ายแจ้งและเตือนผู้พักอาศัยให้ทราบว่าเป็นแหล่งวางไข่ของเต่าทะเล ให้มีความระมัดระวังในการเดินบริเวณชายหาดในเวลากลางคืน</p> <p>- หลอดไฟที่อยู่ใกล้ชายหาด ควรปรับปรุงเพื่อบังแสงสว่างจากหลอดไฟทั่วทั้งชายหาด โดยทำฝาครอบหลอด/โคมไฟโดยใช้วัสดุอลูมิเนียม</p> | <p>- โครงการติดตั้งหลอดไฟในอาคารให้ห่างจากหน้าต่าง และใช้กระจกหน้าต่างที่ติดฟิล์ม กรองแสงหรือย้อมสีที่สามารถลดแสงลงได้ร้อยละ 45 หรือใช้ม่าน มู่ลี่ สำหรับกำบังแสงไปยังชายหาด เพื่อเป็นการลดแสงไฟจากอาคารต่าง ๆ ไปยังชายหาด</p> <p>- โครงการได้มีการปลุกต้นไม้เป็นแนวกันชนระหว่างบริเวณที่ติดตั้งหลอดไฟกับชายหาด เพื่ออำพรางแสงไฟไปยังชายหาด (รูปที่ 2.3)</p> <p>- โครงการจะมีการปิดแสงไฟที่ไม่จำเป็นและไม่ใช้ไฟประดับตกแต่งในพื้นที่ที่สามารถมองเห็นได้จากชายหาด</p> <p>- โครงการจะมีการแจ้งผู้เข้าพักให้ทราบว่าเป็นแหล่งวางไข่ของเต่าทะเล ให้มีความระมัดระวังในการเดินบริเวณชายหาดในเวลากลางคืน</p> <p>- หลอดไฟที่อยู่บริเวณชายหาดจะมีฝาครอบเพื่อบังแสงสว่างจากหลอดไฟทั่วทั้งชายหาด</p> | <p>- ไม่พบปัญหา</p> <p>- ไม่พบปัญหา</p> <p>- ไม่พบปัญหา</p> <p>- ไม่พบปัญหา</p> <p>- ไม่พบปัญหา</p> |

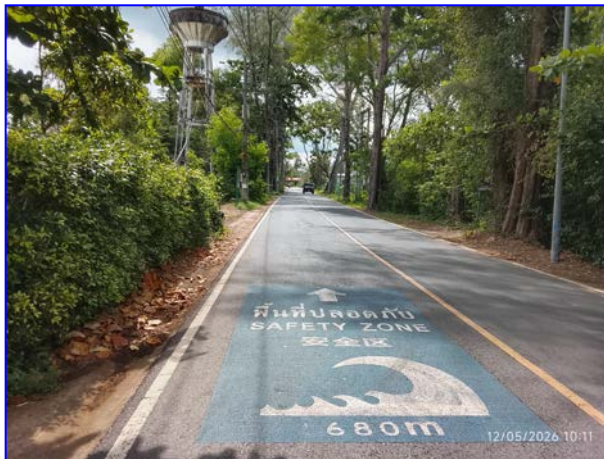
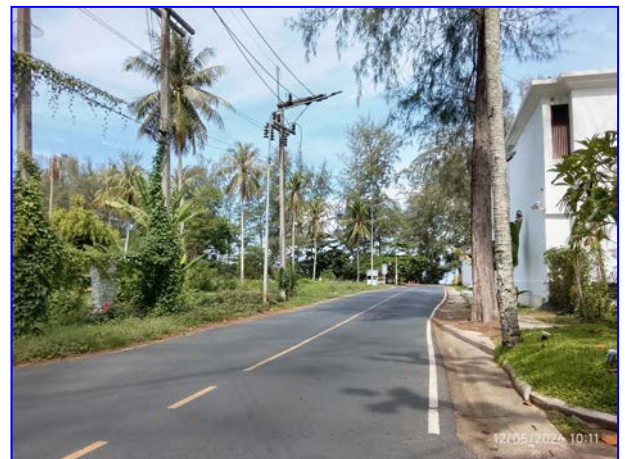
รูปที่ 2.5 ห้ามจอดรถบริเวณทางเข้า-ออก

| มาตรการป้องกันและแก้ไขผลกระทบสิ่งแวดล้อม | รายละเอียดผลการปฏิบัติตามมาตรการ<br>และประสิทธิภาพของการดำเนินการ | ปัญหา อุปสรรค<br>และแนวทางการแก้ไข |
|---|---|---|
| 3.2 การคมนาคมขนส่ง<br>- โครงการจะติดตั้งเครื่องหมายจราจรบริเวณทางเข้าออกและบริเวณที่จอดรถ<br>ของโครงการ<br><br>- จัดให้มีเจ้าหน้าที่คอยอำนวยความสะดวกในการเข้า-ออกพื้นที่โครงการ<br><br>- ห้ามจอดรถทุกชนิดบริเวณทางเข้าออกโครงการและบริเวณไหล่ทาง | - เนื่องจากโครงการเป็นวิลล่า และทางเข้าออกมีทางเดียว ทำให้ไม่มีการติดตั้งเครื่องหมาย<br>จราจรบริเวณทางเข้าออก ทั้งนี้โครงการมีเจ้าหน้าที่รักษาความปลอดภัยคอยดูแลความ<br>เรียบร้อยของการจราจรตลอด 24 ชั่วโมง<br><br>- โครงการมีเจ้าหน้าที่ที่ความรักษาปลอดภัยคอยดูแลความเรียบร้อยของการจราจรตลอด 24<br>ชั่วโมง (รูปที่ 2.4)<br><br>- โครงการมีเจ้าหน้าที่ที่ความรักษาปลอดภัยคอยดูแลห้ามไม่ให้มีการจอดบริเวณทางเข้า-ออก<br>(รูปที่ 2.5) | - ไม่พบปัญหา<br><br>- ไม่พบปัญหา<br><br>- ไม่พบปัญหา |

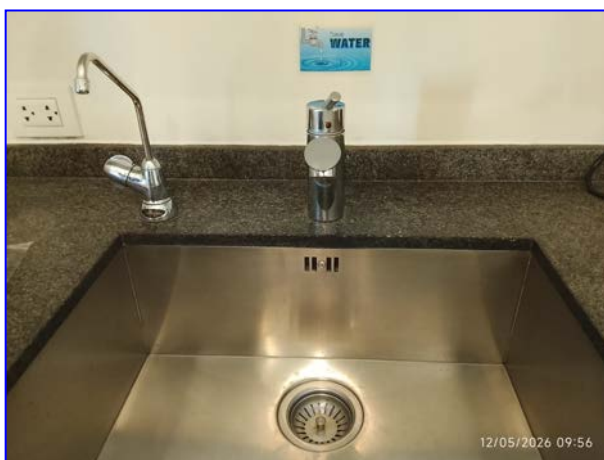
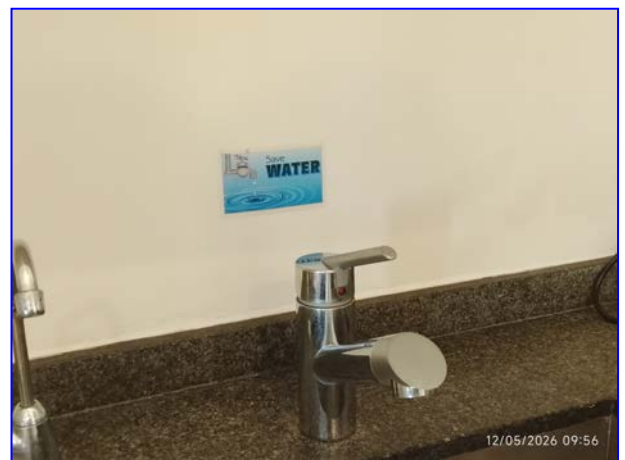
รูปที่ 2.6 ป้ายประหยัดน้ำ

| มาตรการป้องกันและแก้ไขผลกระทบสิ่งแวดล้อม | รายละเอียดผลการปฏิบัติตามมาตรการ<br>และประสิทธิภาพของการดำเนินการ | ปัญหา อุปสรรค<br>และแนวทางการแก้ไข |
|---|---|---|
| 3.3 การใช้น้ำ<br>- มีการประชาสัมพันธ์ให้ร่วมกันประหยัด<br>- ตรวจสอบการจ่ายน้ำและเส้นท่อให้อยู่ในสภาพดีอยู่เสมอ หากพบว่าชำรุดให้<br>แก้ไขทันที<br>- ใช้สุขภัณฑ์ประเภทประหยัดน้ำ<br>- นำน้ำที่ผ่านการบำบัดแล้วมาใช้รดน้ำต้นไม้ในโครงการ<br>- บริเวณที่จะนำน้ำทิ้งมารดน้ำต้นไม้โครงการจะติดตั้งป้ายบอกให้เจ้าของบ้าน<br>ทราบด้วย | - โครงการมีการติดป้ายรณรงค์ให้มีการประหยัดน้ำ (รูปที่ 2.6)<br>- โครงการมีเจ้าหน้าที่แผนกช่างเป็นผู้ตรวจสอบการจ่ายน้ำและเส้นท่อให้อยู่ในสภาพดีอยู่<br>เสมอ หากพบว่าชำรุดให้แก้ไขทันที<br>- โครงการใช้สุขภัณฑ์ประเภทประหยัดน้ำ<br>- โครงการไม่มีการนำน้ำผ่านการบำบัดมาใช้<br>- โครงการไม่มีการนำน้ำผ่านการบำบัดมาใช้ | - ไม่พบปัญหา<br>- ไม่พบปัญหา<br><br>- ไม่พบปัญหา<br>- ไม่พบปัญหา<br>- ไม่พบปัญหา |

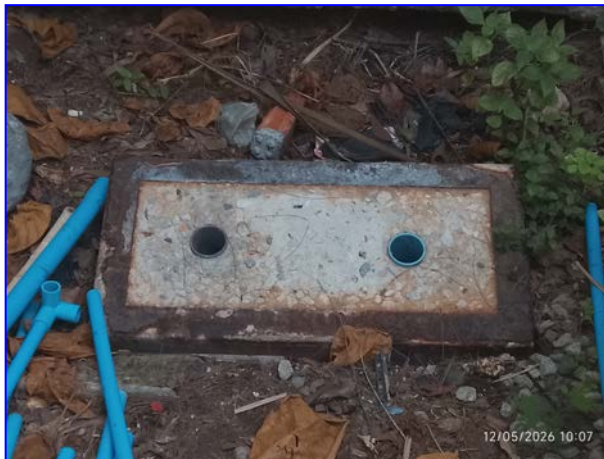
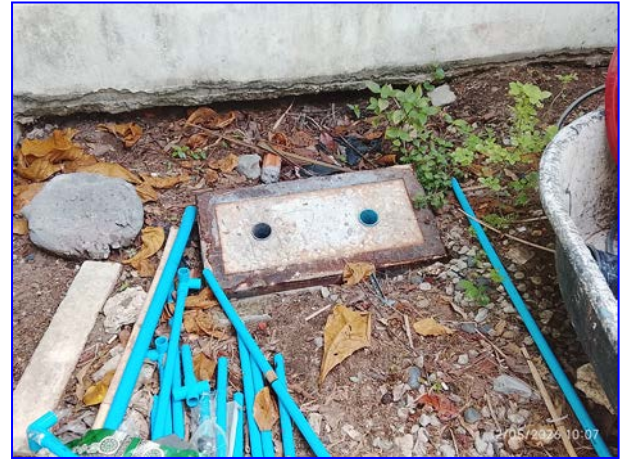
รูปที่ 2.7 ระบบบำบัดน้ำเสีย

| มาตรการป้องกันและแก้ไขผลกระทบสิ่งแวดล้อม | รายละเอียดผลการปฏิบัติตามมาตรการ<br>และประสิทธิภาพของการดำเนินการ | ปัญหา อุปสรรค<br>และแนวทางการ<br>แก้ไข |
|---|---|---|
| <b>3.5 การจัดการน้ำเสีย</b><br><ul style="list-style-type: none"> <li>- ตรวจสอบและควบคุมให้มีการเดินระบบบำบัดน้ำเสีย</li> <li>- จัดให้มีการตรวจสอบและบำรุงรักษาระบบบำบัดน้ำเสียเพื่อให้มีประสิทธิภาพในการบำบัดน้ำเสียเป็นไปตามที่ออกแบบไว้อยู่เสมอ รวมทั้งจัดให้มีการอบรมหรือให้ ความรู้เกี่ยวกับระบบบำบัดน้ำเสียแก่เจ้าหน้าที่ที่ดูแลรับผิดชอบระบบบำบัดน้ำเสีย</li> <li>- โครงการจะประสานงานให้องค์การบริหารส่วนตำบลไม้ขาวมาสุบตะกอนไปกำจัดทุก 2 ปี แต่อย่างไรก็ตามทาง โครงการจะจัดให้มีการตรวจสอบปริมาณกากตะกอนจาก ส่วนเกรอะของถังบำบัดน้ำเสียสำเร็จรูปเป็นประจำ หากมีปริมาณเกิน 70 เปอร์เซนต์ ทางโครงการจะประสานงาน ให้องค์การบริหารส่วนตำบลไม้ขาวเข้ามากำจัดต่อไป</li> </ul> | <ul style="list-style-type: none"> <li>- โครงการมีแผนกช่างเป็นผู้ตรวจสอบและควบคุมให้มีการเดินระบบบำบัดน้ำเสีย</li> <li>- โครงการมีเจ้าหน้าที่แผนกช่างตรวจสอบและบำรุงรักษาระบบบำบัดน้ำเสียเพื่อให้มีประสิทธิภาพในการบำบัดน้ำเสียเป็นไปตามที่ออกแบบไว้อยู่เสมอ รวมทั้งจัดให้มีการอบรมหรือให้ความรู้เกี่ยวกับระบบบำบัดน้ำเสียแก่เจ้าหน้าที่ที่ดูแลรับผิดชอบระบบบำบัดน้ำเสีย</li> <li>- ปัจจุบันทางโครงการมีการสุบตะกอน สิ่งปฏิกูล อยู่เสมอ โดยทางโครงการจะประสานงาน ให้องค์การบริหารส่วนตำบลไม้ขาวเข้ามากำจัดต่อไป</li> </ul> | <ul style="list-style-type: none"> <li>- ไม่พบปัญหา</li> <li>- ไม่พบปัญหา</li> <li>- ไม่พบปัญหา</li> </ul> |

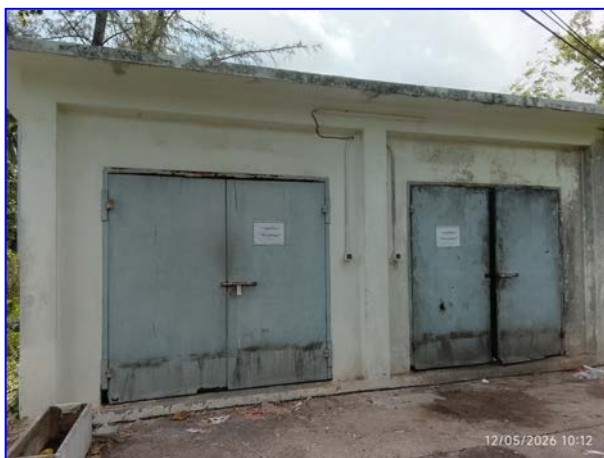
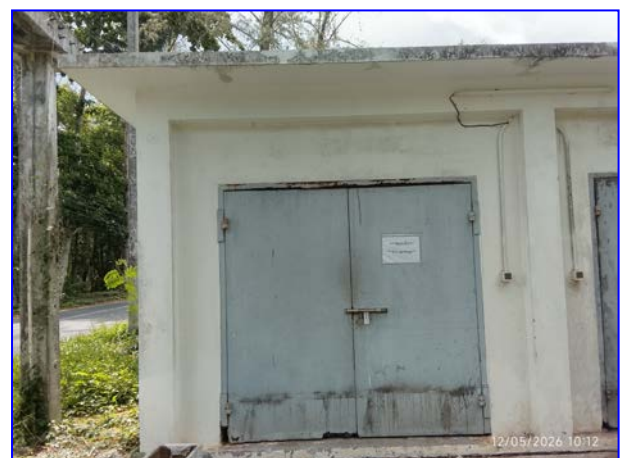
รูปที่ 2.9 ห้องพักรขยะ

| มาตรการป้องกันและแก้ไขผลกระทบสิ่งแวดล้อม | รายละเอียดผลการปฏิบัติตามมาตรการ<br>และประสิทธิภาพของการดำเนินการ | ปัญหา อุปสรรค<br>และแนวทางการแก้ไข |
|---|---|---|
| <p>3.6 การจัดการมูลฝอย</p> <ul style="list-style-type: none"> <li>- โครงการจัดเตรียมให้เท่านั้น โดยแยกเป็นขยะเปียกและขยะแห้ง</li> <li>- กวดขันให้พนักงานทำความสะอาดประจำโครงการรวบรวมมูลฝอยจากบ้านแต่ละหลัง อย่างน้อยวันละ 1 ครั้ง บรรจุลงในถุงขยะพร้อมมัดปากถุงให้เรียบร้อย ก่อนนำไปรวบรวมไว้ที่พักขยะรวมของโครงการ</li> <li>- ทำความสะอาดที่พักขยะรวมทุกครั้งหลังจากรถเก็บขยะของบริษัทเอกชนเข้ามาดำเนินการเก็บขยะ</li> <li>- ตรวจสอบภาชนะรองรับมูลฝอยและที่พักขยะรวมให้อยู่ในสภาพดีและพร้อมที่จะใช้งานได้อยู่เสมอ</li> <li>- การเก็บแยกขยะเปียก-ขยะแห้งให้กระทำตรงแหล่ง เก็บขยะ ไม่ควรให้เก็บรวบรวม และนำมาแยกภายหลัง</li> <li>- รมรงคิให้ผู้พักทั้งขยะลงถึงรองรับมูลฝอยที่จัดไว้</li> </ul> | <ul style="list-style-type: none"> <li>- โครงการจัดเตรียมถังรองรับมูลฝอยไว้ โดยแยกเป็นขยะเปียกและขยะแห้ง</li> <li>- โครงการกวดขันให้พนักงานทำความสะอาดประจำโครงการรวบรวมมูลฝอยจากบ้านแต่ละหลังอย่างน้อยวันละ 1 ครั้ง บรรจุลงในถุงขยะพร้อมมัดปากถุงให้เรียบร้อย ก่อนนำไปรวบรวมไว้ที่พักขยะรวมของโครงการ</li> <li>- มีการทำความสะอาดที่พักขยะรวมทุกครั้งหลังจากรถเก็บขยะของบริษัทเอกชนเข้ามาดำเนินการเก็บขยะ</li> <li>- แม่บ้านจะเป็นผู้ตรวจสอบภาชนะรองรับมูลฝอยและที่พักขยะรวมให้อยู่ในสภาพดีและพร้อมที่จะใช้งานได้อยู่เสมอ</li> <li>- โครงการจะให้เจ้าหน้าที่ทำความสะอาดเก็บแยกขยะเปียก-ขยะแห้งที่แหล่งเก็บขยะเลย (รูปที่ 2.10)</li> <li>- โครงการรณรงค์ให้ผู้พักทั้งขยะลงถึงรองรับมูลฝอยที่จัดไว้</li> </ul> | <ul style="list-style-type: none"> <li>- ไม่พบปัญหา</li> <li>- ไม่พบปัญหา</li> <li>- ไม่พบปัญหา</li> <li>- ไม่พบปัญหา</li> <li>- ไม่พบปัญหา</li> <li>- ไม่พบปัญหา</li> </ul> |

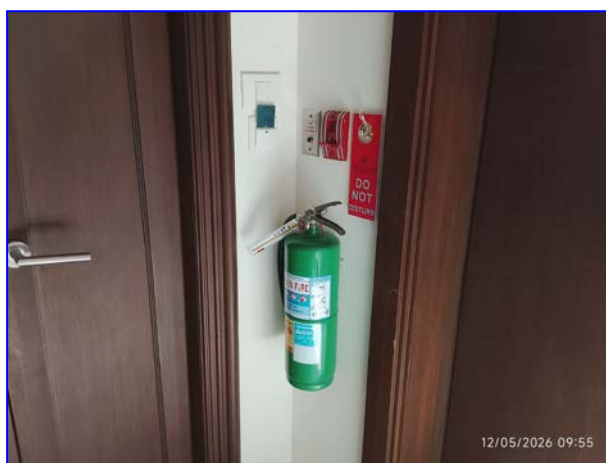
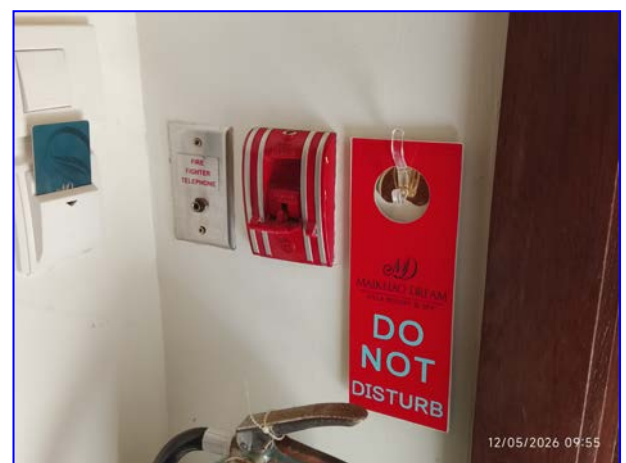
รูปที่ 2.12 alarm bell and manual

| มาตรการป้องกันและแก้ไขผลกระทบสิ่งแวดล้อม | รายละเอียดผลการปฏิบัติตามมาตรการ<br>และประสิทธิภาพของการดำเนินการ | ปัญหา อุปสรรค<br>และแนวทางการแก้ไข |
|---|---|---|
| <p>3.8 การป้องกันอัคคีภัย</p> <ul style="list-style-type: none"> <li>- ทำการตรวจสอบความพร้อมและประสิทธิภาพการทำงานของระบบป้องกันและระงับอัคคีภัยเป็นประจำทุก 6 เดือน หรือตามข้อกำหนดอายุการใช้งานของ ผลิตภัณฑ์/อุปกรณ์นั้น</li> <li>- จัดให้มีการซ้อมป้องกันอัคคีภัย และการใช้อุปกรณ์ดับเพลิงภายในโครงการอย่างน้อยปีละ 1 ครั้ง แก่ พนักงานของโครงการ เพื่อให้พนักงานและเจ้าหน้าที่ ของโครงการเกิดความคุ้นเคย สามารถรับมือกับเหตุการณ์ที่อาจจะเกิดขึ้น รวมทั้งสามารถปฏิบัติงานและใช้เครื่องมือ/อุปกรณ์ต่างๆได้อย่างถูกต้อง</li> <li>- จัดให้มีพนักงานรักษาความปลอดภัย เพื่อดูแลความปลอดภัยในพื้นที่โครงการ</li> <li>- ติดป้ายแสดงวิธีการใช้ถังดับเพลิงชนิดมือถืออย่างชัดเจนที่จุดติดตั้งถังดับเพลิงทุกจุด</li> </ul> | <ul style="list-style-type: none"> <li>- โครงการมีการตรวจสอบความพร้อมและประสิทธิภาพการทำงานของระบบป้องกันและระงับอัคคีภัยเป็นประจำทุกเดือน</li> <li>- โครงการได้จัดให้มีการซ้อมป้องกันอัคคีภัย และการใช้อุปกรณ์ดับเพลิงภายในโครงการอย่างน้อยปีละ 1 ครั้ง เพื่อให้พนักงานและเจ้าหน้าที่ ของโครงการเกิดความคุ้นเคย สามารถรับมือกับเหตุการณ์ที่อาจจะเกิดขึ้น รวมทั้งสามารถปฏิบัติงานและใช้เครื่องมือ/อุปกรณ์ต่างๆได้อย่างถูกต้อง</li> <li>- โครงการมีเจ้าหน้าที่รักษาความปลอดภัยดูแลความปลอดภัยในพื้นที่โครงการ</li> <li>- โครงการมีการติดป้ายแสดงวิธีการใช้ถังดับเพลิงชนิดมือถืออย่างชัดเจนที่จุดติดตั้งถังดับเพลิงทุกจุด (รูปที่ 2.14)</li> </ul> | <ul style="list-style-type: none"> <li>- ไม่พบปัญหา</li> <li>- ไม่พบปัญหา</li> <li>- ไม่พบปัญหา</li> <li>- ไม่พบปัญหา</li> </ul> |
