สรุปผลการปฏิบัติตามมาตรการลดผลกระทบและติดตามตรวจสอบสิ่งแวดล้อมของ โครงการขยายท่าเทียบเรือสำราญกีฬา ยอชท์ เฮเวน มารีน่า จังหวัดภูเก็ต บริษัท ภูเก็ต ไอแลนด์ มารีน่า จำกัด ประจำเดือนมกราคม – มิถุนายน 2569 พบว่า โครงการสามารถปฏิบัติตามมาตรการลดผลกระทบที่ได้เสนอไว้ในรายงานการวิเคราะห์ผลกระทบสิ่งแวดล้อม ส่วนผลการติดตามตรวจสอบคุณภาพสิ่งแวดล้อมในด้านคุณภาพน้ำ มีรายละเอียดดังต่อไปนี้

โครงการขยายท่าเรือสำราญกีฬา ยอชท์ เฮเวน มาริน่า ตั้งอยู่ที่ ตำบลไม้ขาว อำเภอถลาง จังหวัดภูเก็ต ได้ดำเนินการจัดทำรายงานผลการปฏิบัติตามมาตรการป้องกัน แก้ไข และลดผลกระทบและติดตามตรวจสอบคุณภาพสิ่งแวดล้อม ประจำเดือนมกราคม – มิถุนายน 2569 ตามแนวทางการเสนอรายงานผลการปฏิบัติตามมาตรการป้องกัน แก้ไข และลดผลกระทบและติดตามตรวจสอบคุณภาพสิ่งแวดล้อม ประเภทรายงานตามหนังสือให้ความเห็นชอบเลขที่ ทส 1009.4/14254 ลงวันที่ 17 ธันวาคม 2557

โครงการท่าเรือสำราญกีฬา ยอชท์ เฮเวน (Yacht Haven) ของบริษัท ภูเก็ต ไอแลนด์ มารีน่า จำกัด ในสภาพปัจจุบัน เป็นท่าเทียบเรือยอชท์ ที่มีลักษณะเป็นทุ่นลอย (Pontoon) ยึดกับเสาเหล็ก โดยมีระยะห่างระหว่างเสา 5-20 เมตร

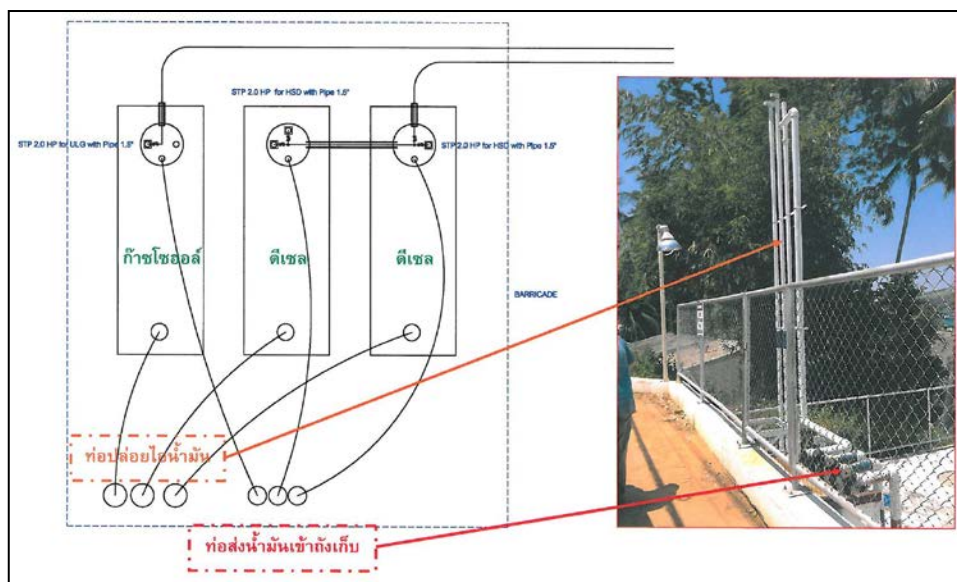
รูปที่ 1.1 แสดงลักษณะบ่อคอนกรีตที่ติดตั้งถังน้ำมันและฝัगत่อรับและจ่ายน้ำมัน

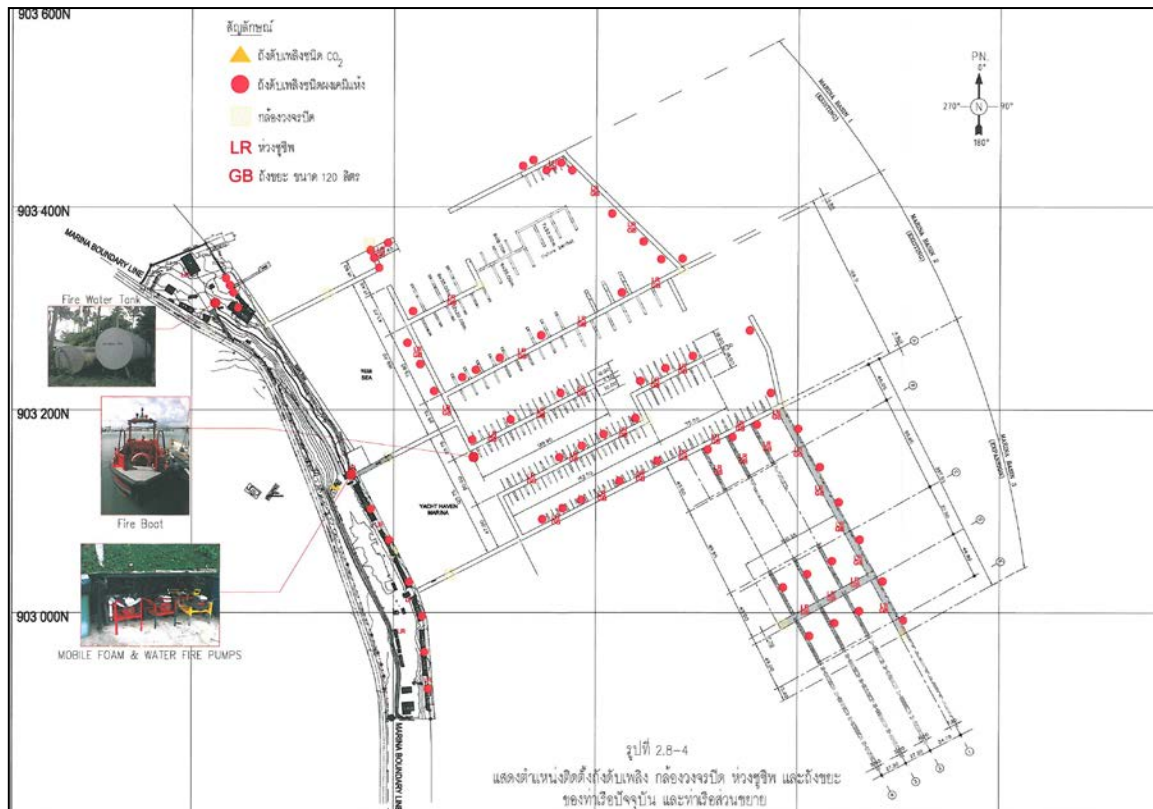
รูปที่ 1.2 แสดงตำแหน่งติดตั้งถังดับเพลิง กล้องวงจรปิด ห่วงชูชีพ และถังขยะของท่าเรือปัจจุบัน  
และท่าเรือส่วนขยาย
