# บริษัท สิทธิพล 1919 จำกัด

รายงานผลการปฏิบัติตามมาตรการป้องกันและแก้ไขผลกระทบสิ่งแวดล้อม  
และมาตรการติดตามตรวจสอบคุณภาพสิ่งแวดล้อม ในระยะดำเนินการ  
โครงการ อาคารสำนักงานสูง 21 ชั้น บริษัท สิทธิพล 1919 จำกัด  
ตั้งอยู่ที่ถนนพระรามที่ 3 แขวงบางโพงพาง เขตยานนาวา กรุงเทพมหานคร  
ฉบับ 1/2569 ระหว่างเดือนมกราคม-มิถุนายน พ.ศ. 2569

1. ชื่อโครงการ : โครงการอาคารสำนักงานสูง 21 ชั้น บริษัท สิทธิผล 1919 จำกัด
2. สถานที่ตั้ง : ถนนพระรามที่ 3 แขวงบางโพงพาง เขตยานนาวา กรุงเทพมหานคร
3. ชื่อเจ้าของโครงการ : บริษัท สิทธิผล 1919 จำกัด
4. ที่อยู่เจ้าของโครงการ : เลขที่ 815-823 ถ.เจริญกรุง แขวงตลาดน้อย เขตสัมพันธวงศ์เขตพื้นที่  
(ป้อมปราบศัตรูพ่าย, สัมพันธวงศ์) กรุงเทพมหานคร
5. จัดทำโดย : บริษัท โอกลา เทสติ้ง แอนด์ คอนซัลติ้ง เซอร์วิส จำกัด
6. โครงการผ่านการพิจารณา : หนังสือที่ ทส 1009.5/12609 ลงวันที่ 3 ตุลาคม 2560  
ของคณะกรรมการ (ภาคผนวกที่ 1)  
ผู้ชำนาญการ
7. โครงการได้นำเสนอรายงาน : ฉบับที่ 2/2568 เดือนกรกฎาคม-ธันวาคม 2568  
ผลการปฏิบัติครั้งสุดท้าย
8. รายละเอียดโครงการ (นำเสนอในบทที่ 1)

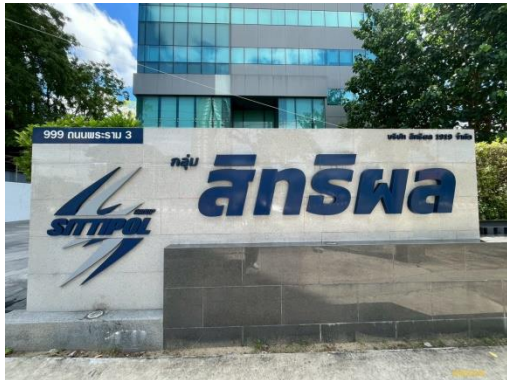
| เงื่อนไขตามมาตรการ | ผลการปฏิบัติตามมาตรการ | ปัญหา อุปสรรค<br>ที่ไม่สามารถปฏิบัติตาม<br>มาตรการและแนวทางแก้ไข | อ้างอิง |
|---|---|---|---|
| 2. เลือกใช้กระจกภายนอกอาคารเป็นกระจกที่มีค่าความสะท้อนแสงไม่เกินร้อยละ 30 ตามที่กำหนดในกฎกระทรวง ฉบับที่ 48 (พ.ศ.2540) เพื่อลดการสะท้อนของแสงแดด ไม่ให้ส่งผลกระทบต่อพื้นที่ข้างเคียง | - มีการเลือกใช้กระจกภายนอกอาคารเป็นกระจกที่มีค่าความสะท้อนแสงไม่เกินร้อยละ 30 ตามที่กำหนดในกฎกระทรวง ฉบับที่ 48 (พ.ศ. 2540) เพื่อลดการสะท้อนของแสงแดด ไม่ให้ส่งผลกระทบต่อพื้นที่ข้างเคียง | - | รูปที่ 2-1 |

รูปที่ 2-1 ป้ายชื่อโครงการ และภายนอกอาคาร

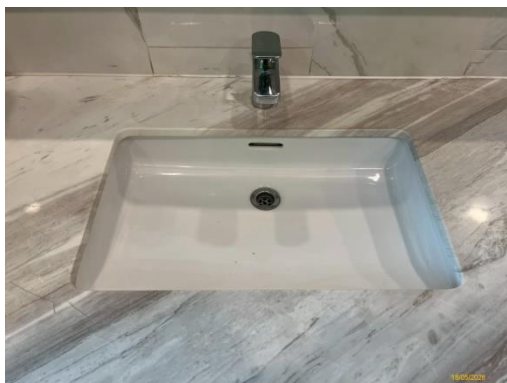
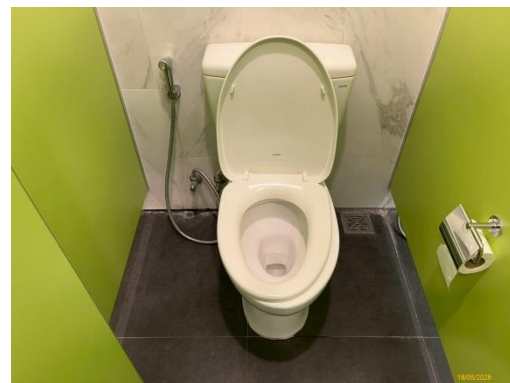
รูปที่ 2-2 ออกแบบเลือกใช้สุขภัณฑ์ที่ประหยัดน้ำ หรืออุปกรณ์ที่มีประสิทธิภาพสูงทั้งก๊อกประหยัดน้ำ  
ชักโครกและหัวฉีดประหยัดน้ำ

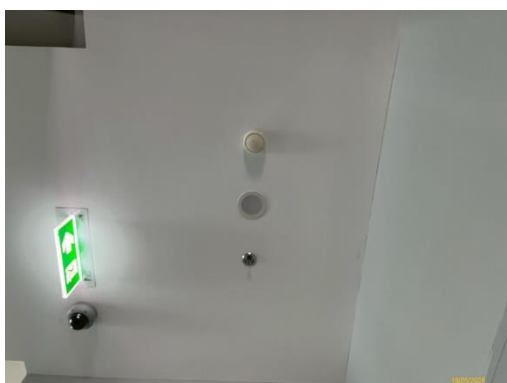
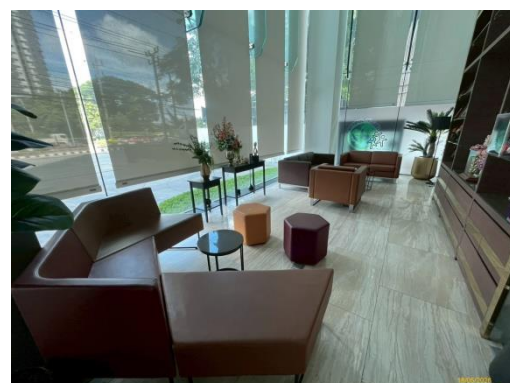
รูปที่ 2-3 สปริงเกอร์น้ำดับเพลิง เครื่องตรวจจับควัน

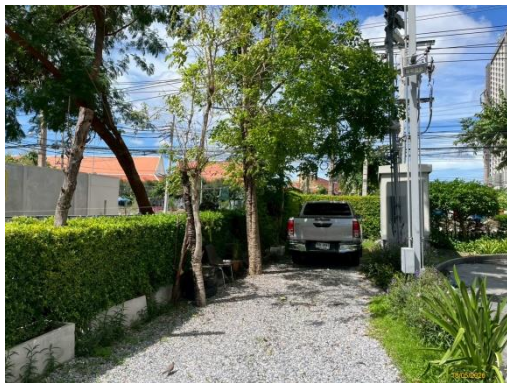
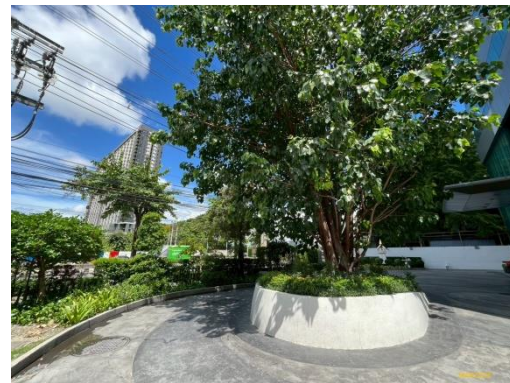
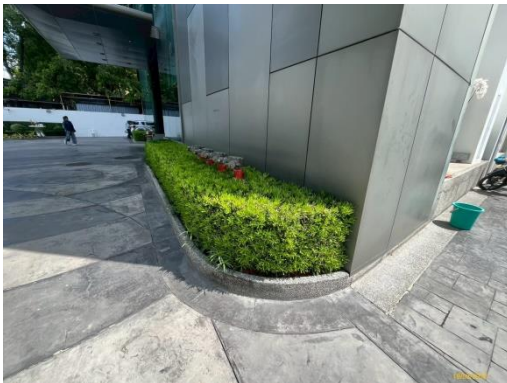
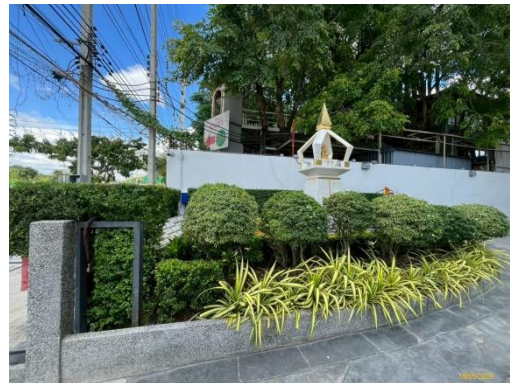
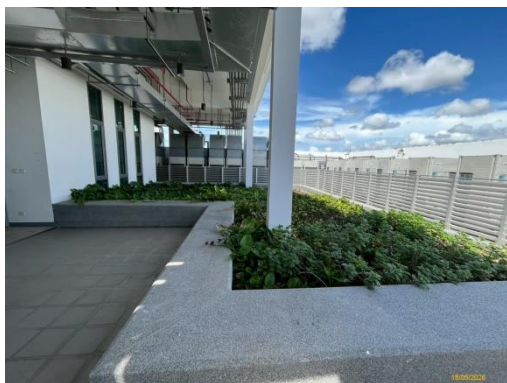
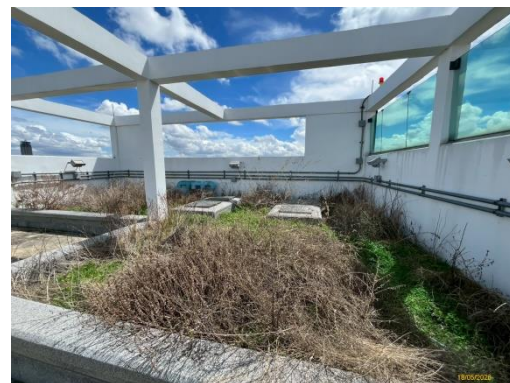
พื้นที่สีเขียวชั้นดาดฟ้า (อยู่ระหว่างปรับปรุง)

รูปที่ 2-11 พื้นที่สีเขียวของโครงการ

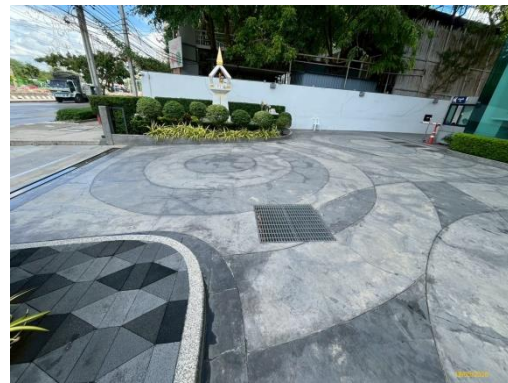
รูปที่ 2-15 บ่อพักน้ำทิ้งติดตั้งตะแกรงดักขยะก่อนปล่อยสู่  
สาธารณะ

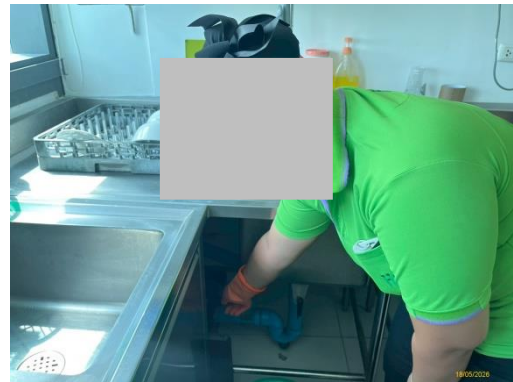
รูปที่ 2-31 ทำความสะอาดถังดักไขมันเป็นประจำ

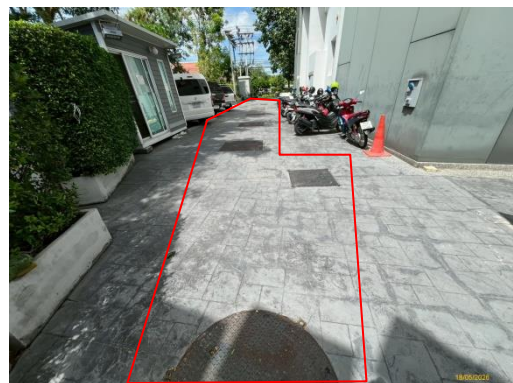
รูปที่ 2-33 ระบบบำบัดน้ำเสีย

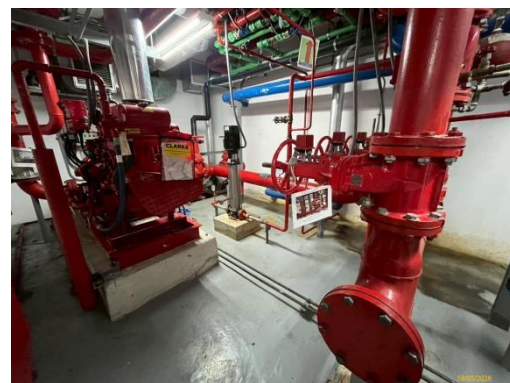
รูปที่ 2- 39 ห้องเครื่องปั้มน้ำดับเพลิง

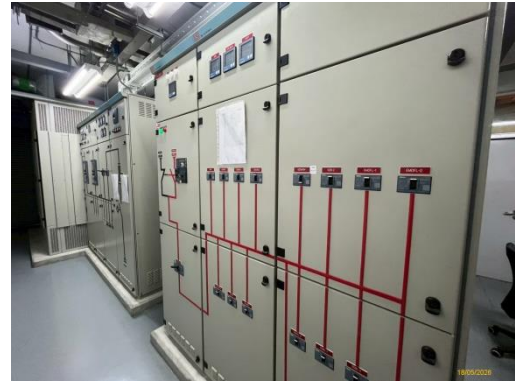
รูปที่ 2-41 ห้องหม้อแปลงไฟฟ้า

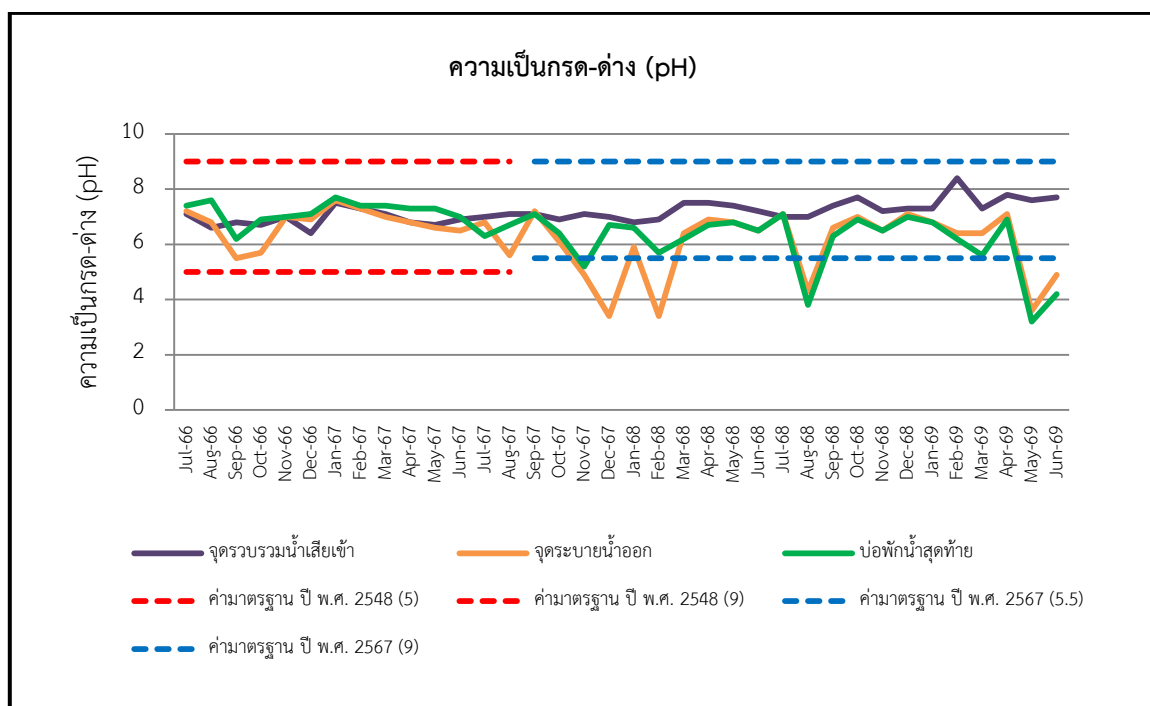
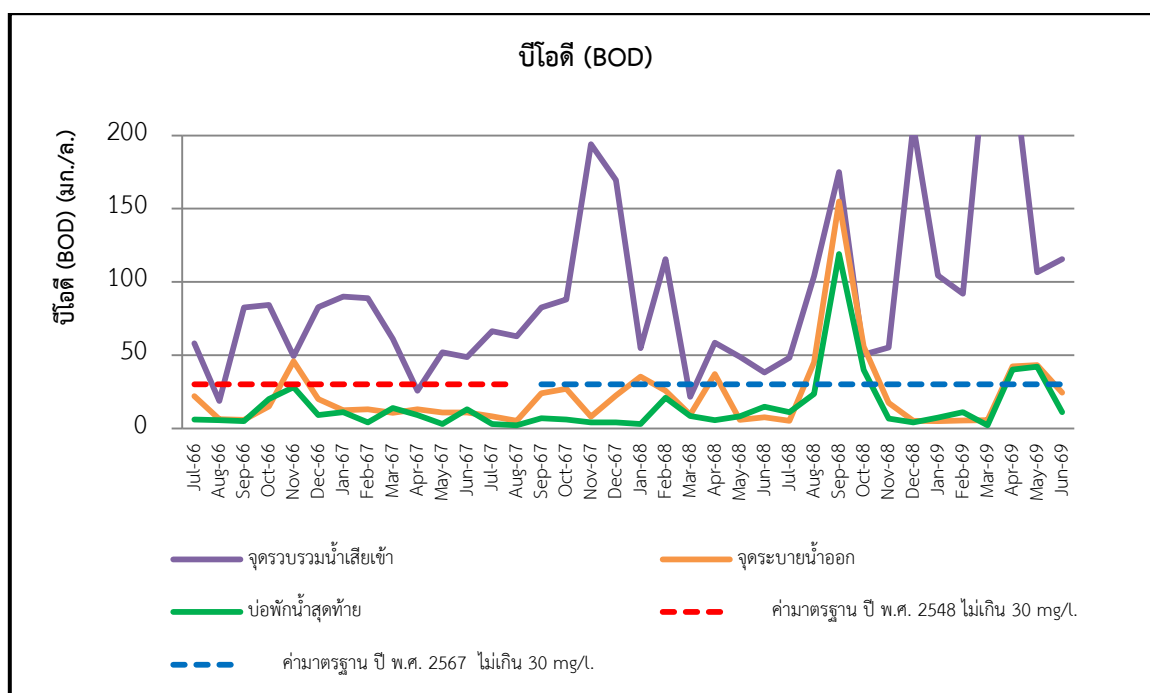
รูปที่ 3.2-2 แสดงผลการตรวจคุณภาพน้ำทิ้งของโครงการ ปี 2566-2569
