สรุปผลการปฏิบัติตามมาตรการลดผลกระทบและติดตามตรวจสอบสิ่งแวดล้อมของโครงการโรงแรมกมลา บีช โฮเทล ห้างหุ้นส่วนจำกัด โอเชียน รีสอร์ท ประจำเดือนมกราคม – มิถุนายน 2569 พบว่าโครงการสามารถปฏิบัติตามมาตรการลดผลกระทบที่ได้เสนอไว้ในรายงานการวิเคราะห์ผลกระทบสิ่งแวดล้อม ส่วนผลการติดตามตรวจสอบคุณภาพสิ่งแวดล้อมในด้านคุณภาพน้ำ มีรายละเอียดดังต่อไปนี้

โครงการได้มอบหมายให้บริษัท เช่าเหิรินทร์ไทยคอนซัลติ้ง จำกัด ที่ได้รับอนุญาตจากกรมโรงงานอุตสาหกรรมขึ้นทะเบียนห้องปฏิบัติการวิเคราะห์เอกชน เลขทะเบียน ว-176 ดำเนินการจัดทำรายงานการปฏิบัติตามมาตรการลดผลกระทบและติดตามตรวจสอบคุณภาพสิ่งแวดล้อม ประจำเดือนมกราคม – มิถุนายน 2569

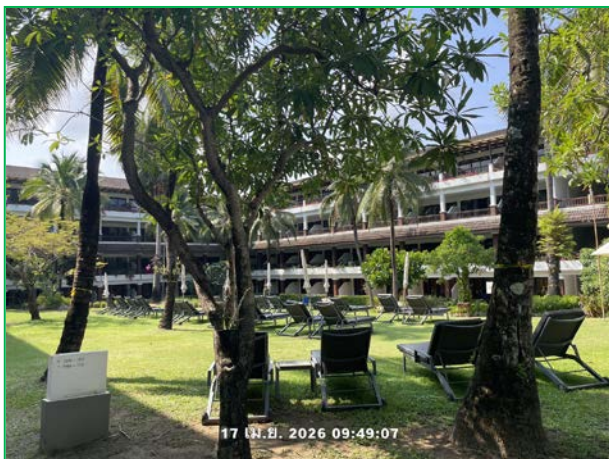
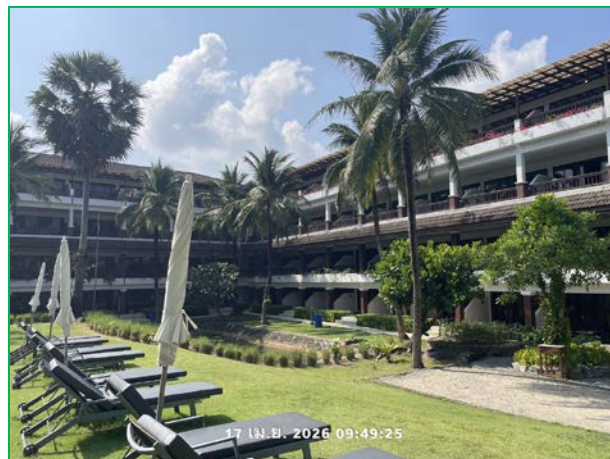
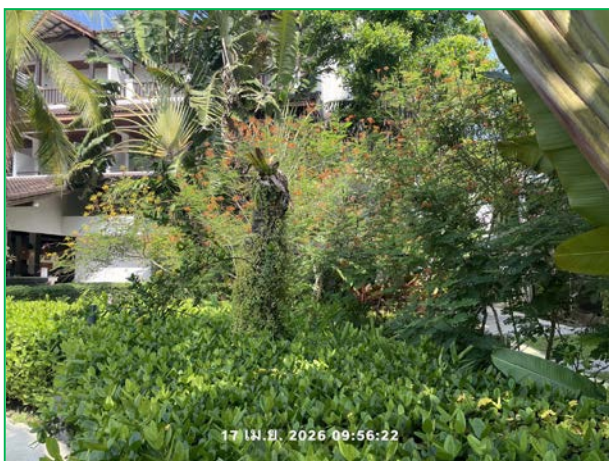
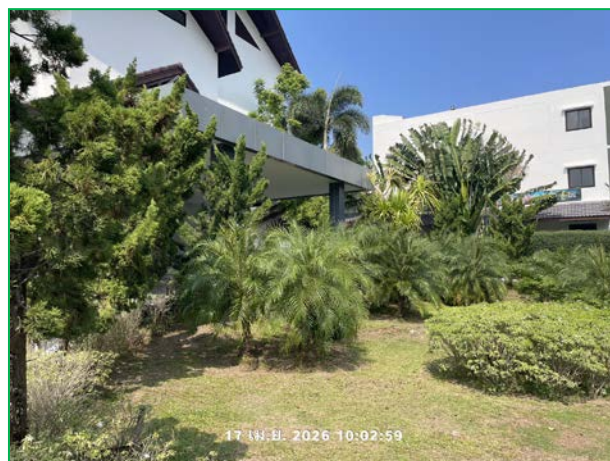
| องค์ประกอบทางสิ่งแวดล้อม | มาตรการป้องกันแก้ไขและลดผลกระทบ | รายละเอียดการปฏิบัติจริง | ปัญหาและแนวทางแก้ไข |
|---|---|---|---|
| 4.8 สุขภาพและทัศนียภาพ | - ควบคุมดูแลอาคารและบริเวณบริการสาธารณะ ให้มีสภาพดีและสวยงามตามแบบภูมิสถาปัตยกรรมที่ออกแบบไว้อยู่เสมอ | - โครงการมีคนสวนดูแลพื้นที่สีเขียวให้เป็นไปตามภูมิสถาปัตย์ที่ออกแบบไว้อยู่เสมอ | - ไม่พบปัญหา |

รูปที่ 2.1 พื้นที่สีเขียว

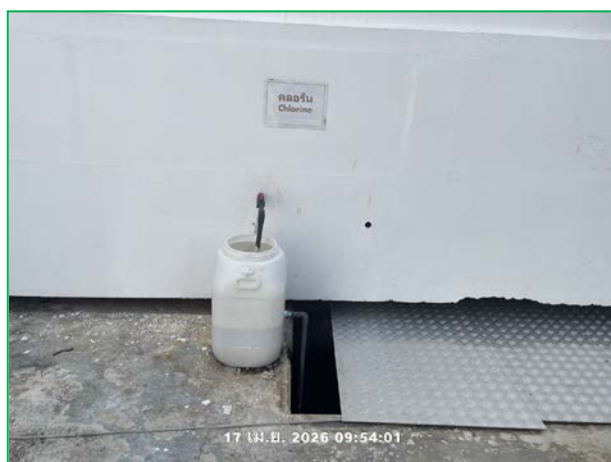
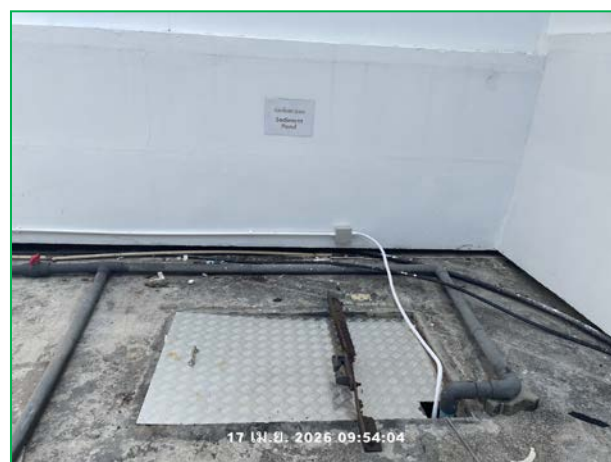
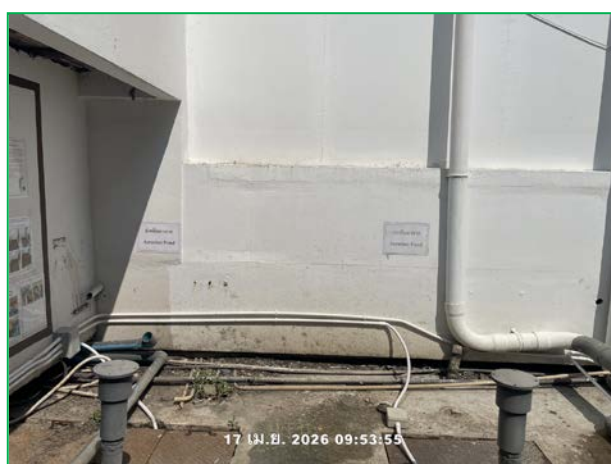
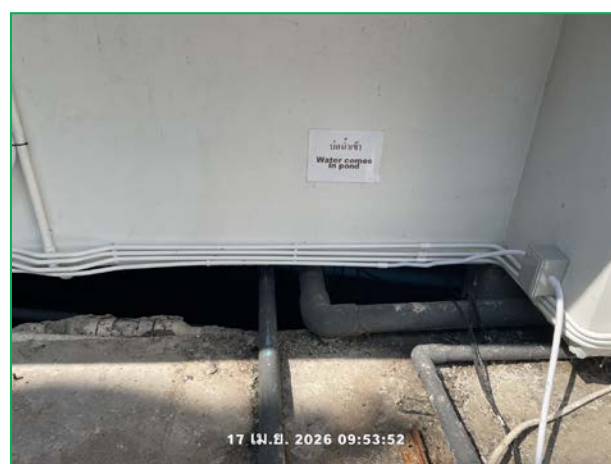
รูปที่ 2.33 ระบบบำบัดน้ำเสีย

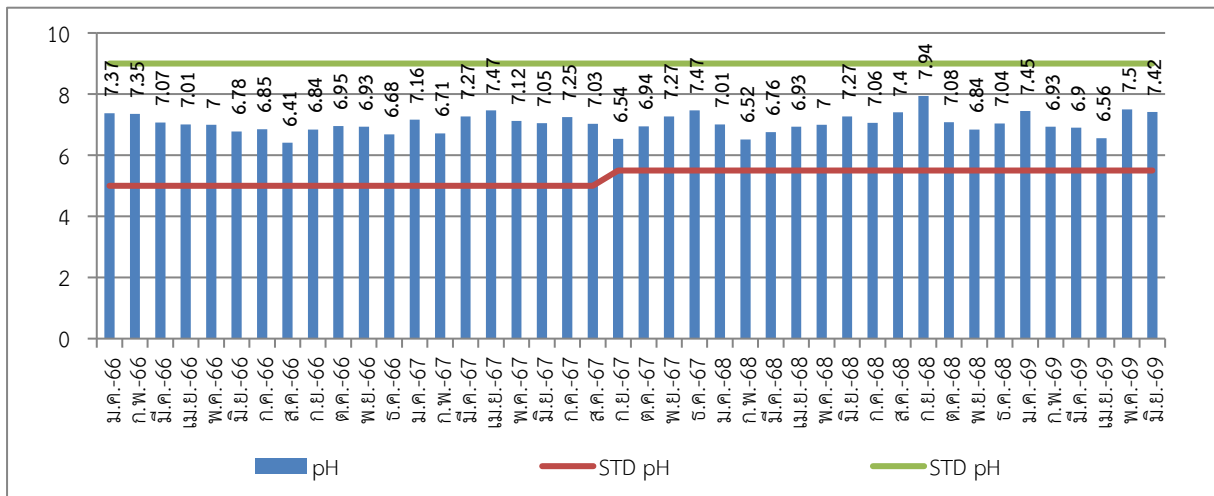
ภาพที่ 3.6 กราฟแสดงปริมาณค่าความเป็นกรด-ด่าง (pH) ของน้ำหลังผ่านการบำบัด

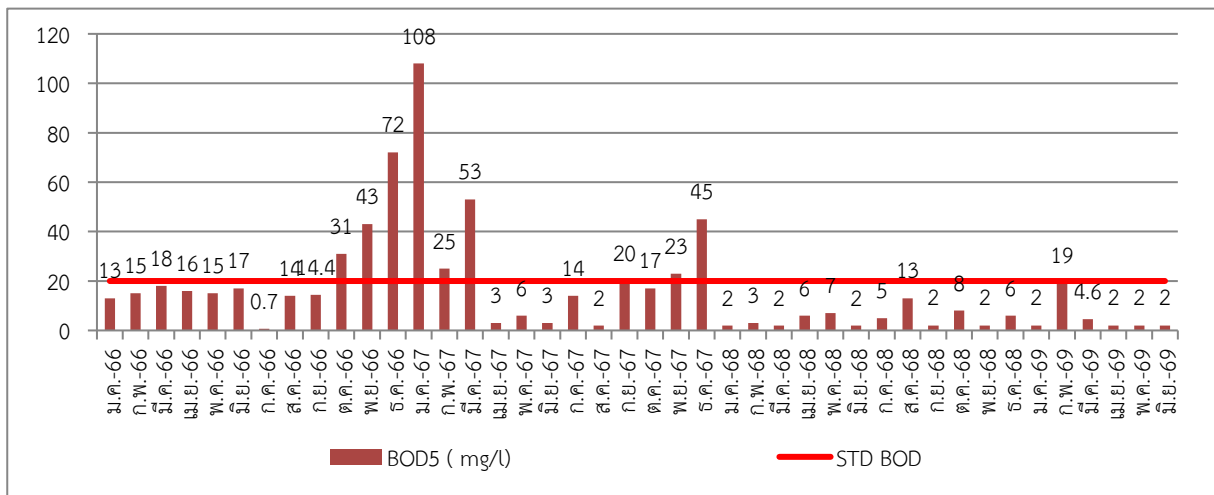
ภาพที่ 3.7 กราฟแสดงปริมาณค่าความสกปรกในรูปสารอินทรีย์ (BOD<sub>5</sub>) ของน้ำหลังผ่านการบำบัด

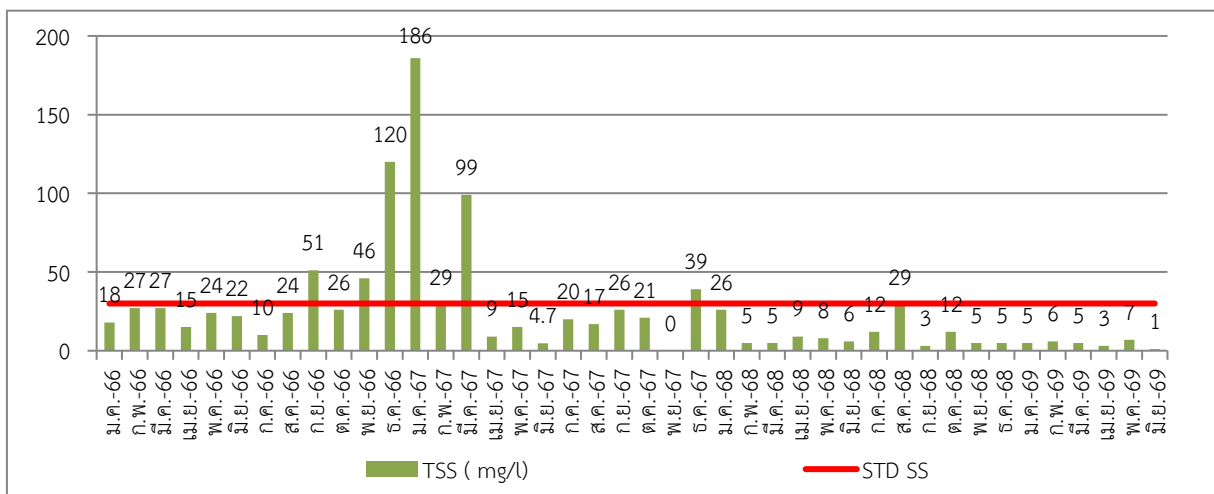
ภาพที่ 3.8 กราฟแสดงปริมาณค่าสารแขวนลอยทั้งหมด (TSS) ของน้ำหลังผ่านการบำบัด

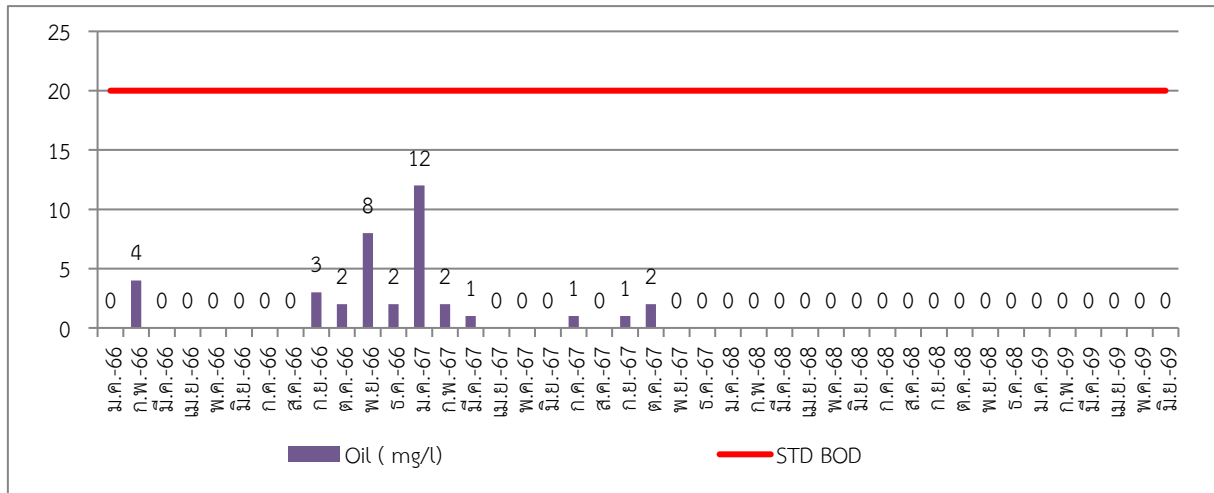
ภาพที่ 3.9 กราฟแสดงปริมาณค่าน้ำมันและไขมัน (Oil & Grease) ของน้ำหลังผ่านการบำบัด

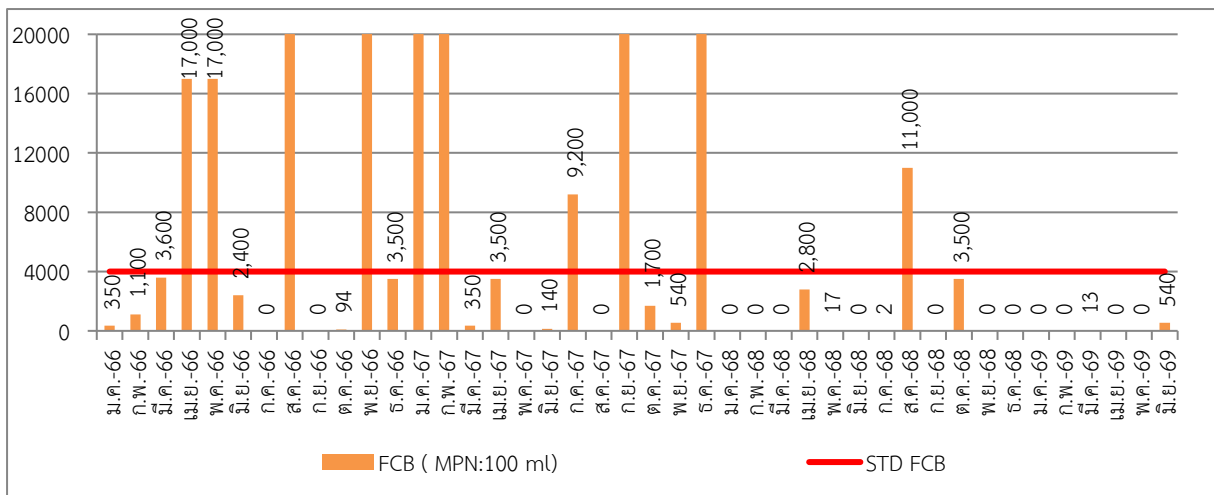
ภาพที่ 3.10 กราฟแสดงปริมาณค่าแบคทีเรียกลุ่มฟีคัลโคลิฟอร์ม (FCB) ของน้ำหลังผ่านการบำบัด
