## มาตรการป้องกันและแก้ไข ผลกระทบสิ่งแวดล้อมและ มาตรการติดตามตรวจสอบ คุณภาพสิ่งแวดล้อม

โครงการเหมืองแร่หินอุตสาหกรรมชนิดหินปูน เพื่ออุตสาหกรรมก่อสร้าง  
ประทานบัตรที่ 21091/16372  
ของห้างหุ้นส่วนจำกัด ศิลาเขางู  
ตำบลอ่างหิน และตำบลทุ่งหลวง อำเภอปากท่อ จังหวัดราชบุรี

### 2.1 มาตรการป้องกันและแก้ไขผลกระทบสิ่งแวดล้อม

ตารางที่ 2-1 มาตรการป้องกันและแก้ไขผลกระทบสิ่งแวดล้อมทั่วไป

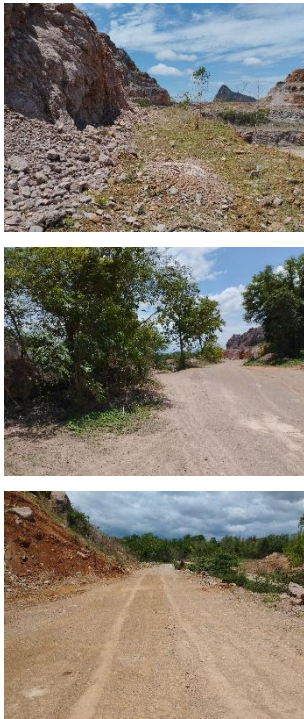
| เงื่อนไขตามมาตรการ | ผลการปฏิบัติตามมาตรการ | ปัญหา อุปสรรคที่ไม่สามารถปฏิบัติตามมาตรการ และแนวทางแก้ไข | เอกสารอ้างอิง |
|---|---|---|---|
| 1. กำหนดขอบเขตพื้นที่เปิดทำเหมืองให้มีระยะห่างจากอาคารสิ่งก่อสร้างภายในวัดถ้ำยอดทองระยะประมาณ 200 เมตร โดยการเว้นพื้นที่ทำเหมืองทางด้านทิศตะวันออกเฉียงเหนือ ระยะห่างจากแนวเขตประมาณ 50 เมตร และพื้นที่เว้นไม่ทำเหมืองระยะประมาณ 10 เมตร จากแนวเขตโครงการให้ชัดเจน | <ul style="list-style-type: none"> <li>การดำเนินการทำเหมืองของโครงการได้มีการกำหนดขอบเขตพื้นที่เปิดทำเหมืองและพื้นที่เว้นการทำเหมืองไว้อย่างชัดเจน โดยเว้นพื้นที่ทำเหมืองจากแนวเขตแปลงประทานบัตรทางด้านทิศตะวันออกเฉียงเหนือที่อยู่ใกล้เคียงกับวัดถ้ำยอดทอง ในระยะ 50 เมตร และเว้นพื้นที่ไม่ทำเหมืองจากแนวเขตประทานบัตรทางด้านทิศตะวันออกเฉียงใต้ และทิศตะวันตกเฉียงใต้ ในระยะ 10 เมตร</li> </ul> | - | <ul style="list-style-type: none"> <li>เอกสารแนบ 3 รูปที่ 2</li> </ul> <p>แนวเขตพื้นที่ทำเหมือง</p> |

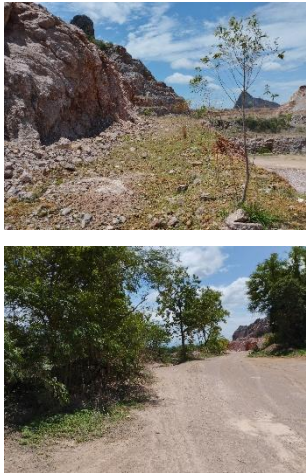
| เงื่อนไขตามมาตรการ | ผลการปฏิบัติตามมาตรการ | ปัญหา อุปสรรคที่ไม่สามารถปฏิบัติตามมาตรการ และแนวทางแก้ไข | เอกสารอ้างอิง |
|---|---|---|---|
| 4. กำหนดให้ปลูกพืชคลุมดินและต้นไม้โตเร็วไว้บริเวณพื้นที่เว้นไม่ทำเหมืองโดยทำการปลูกเป็นแถวแบบสลับฟันปลาจำนวนไม่น้อยกว่า 2 แถว ระยะห่างระหว่างต้นและแถว ประมาณ 2x2 เมตร | <ul style="list-style-type: none"> <li>การดำเนินโครงการได้มีการรักษาแนวต้นไม้เดิมที่มีอยู่ในบริเวณพื้นที่เว้นการทำเหมือง และดำเนินการปลูกต้นไม้เสริมในที่ที่สามารถดำเนินการได้ สำหรับบริเวณพื้นที่ที่ยังเดินหน้าเหมืองไปไม่ถึงจะยังคงรักษาสภาพพื้นที่เดิมไว้ให้มากที่สุด</li> </ul> | - | <ul style="list-style-type: none"> <li>เอกสารแนบ 3 รูปที่ 5</li> </ul> <p>แนวต้นไม้ในพื้นที่โครงการ</p> |

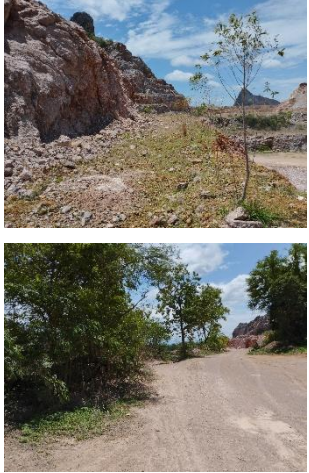
| เงื่อนไขตามมาตรการ | ผลการปฏิบัติตามมาตรการ | ปัญหา อุปสรรคที่ไม่สามารถปฏิบัติตามมาตรการ และแนวทางแก้ไข | เอกสารอ้างอิง |
|---|---|---|---|
| 1. ปลุกต้นไม้ยืนต้นโตเร็วไว้ตามแนวคันทำนบและพื้นที่เว้นไม่ทำเหมืองเพื่อเป็นแนวป้องกันฝุ่นละอองและหินปลิว | <ul style="list-style-type: none"> <li>ผู้ถือประทานบัตรได้ปลุกไม้ยืนต้นโตเร็วไว้บนแนวคันทำนบดิน และบริเวณพื้นที่เว้นไม่ทำเหมือง เพื่อเป็นแนวป้องกันฝุ่นละออง และหินปลิว</li> </ul> | - | <ul style="list-style-type: none"> <li>เอกสารแนบ 3 รูปที่ 5</li> </ul> <p>แนวต้นไม้ในพื้นที่โครงการ</p> |

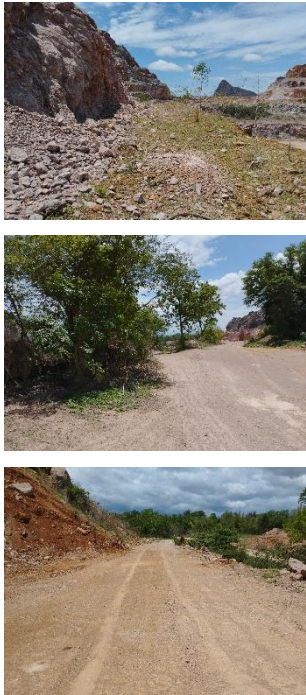
| เงื่อนไขตามมาตรการ | ผลการปฏิบัติตามมาตรการ | ปัญหา อุปสรรคที่ไม่สามารถปฏิบัติตามมาตรการ และแนวทางแก้ไข | เอกสารอ้างอิง |
|---|---|---|---|
| 1. กำหนดขอบเขตพื้นที่เปิดทำเหมืองให้ชัดเจน ส่วนบริเวณพื้นที่เว้นการทำเหมือง ให้ดูแลรักษาสภาพป่าไม้เดิมไว้ พร้อมทั้งปลูกพืชคลุมดินต้นไม้โตเร็วเพิ่มเติม และหากถูกรบกวนจากกิจกรรมเหมือง ให้รีบดำเนินการปลูกซ่อมแซมในพื้นที่ | <ul style="list-style-type: none"> <li>การดำเนินการทำเหมืองของโครงการได้มีการกำหนดขอบเขตพื้นที่เปิดทำเหมืองและพื้นที่เว้นการทำเหมืองไว้อย่างชัดเจน โดยเว้นพื้นที่ทำเหมืองจากแนวเขตแปลงประทานบัตรทางด้านทิศตะวันออกเฉียงเหนือที่อยู่ใกล้เคียงกับวัดถ้ำยอดทองในระยะ 50 เมตร และเว้นพื้นที่ไม่ทำเหมืองจากแนวเขตประทานบัตรทางด้านทิศตะวันออกเฉียงใต้ และทิศตะวันตกเฉียงใต้ ในระยะ 10 เมตร พร้อมทั้งติดตั้งป้ายแสดงขอบเขตและข้อมูลของโครงการไว้ด้านหน้าพื้นที่ประทานบัตร</li> </ul> | - | <ul style="list-style-type: none"> <li>เอกสารแนบ 3 รูปที่ 2 และรูปที่ 4</li> </ul> <p>แนวเขตพื้นที่ทำเหมือง</p> |

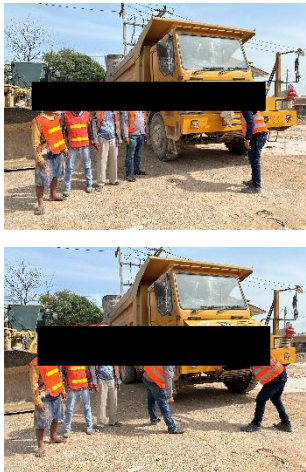
| เงื่อนไขตามมาตรการ | ผลการปฏิบัติตามมาตรการ | ปัญหา อุปสรรคที่ไม่สามารถปฏิบัติ<br>ตามมาตรการ และแนวทางแก้ไข | เอกสารอ้างอิง |
|---|---|---|---|
| 1. อบรมพนักงานขับรถบรรทุกทุกคน ให้ขับรถด้วยความระมัดระวัง มีมารยาทในการใช้รถใช้ถนน และปฏิบัติตามกฎหมายจราจรอย่างเคร่งครัด และห้ามมีการใช้สารเสพติด เช่น ยาบ้า ถ้าหากมีการฝ่าฝืนจะต้องมีบทลงโทษอย่างเข้มงวด | <ul style="list-style-type: none"> <li>ผู้ถือใบอนุญาตได้จัดอบรมและควบคุมดูแลพนักงานขับรถบรรทุกให้ขับรถด้วยความระมัดระวัง มีมารยาทในการใช้รถใช้ถนน และปฏิบัติตามกฎหมายจราจรอย่างเคร่งครัด รวมถึงการตรวจเช็คความผิดปกติของยานพาหนะก่อนที่จะทำการขนส่ง</li> </ul> | - | <ul style="list-style-type: none"> <li>เอกสารแนบ 3 รูปที่ 7</li> </ul> <p>การอบรมพนักงานขับรถบรรทุก</p> |

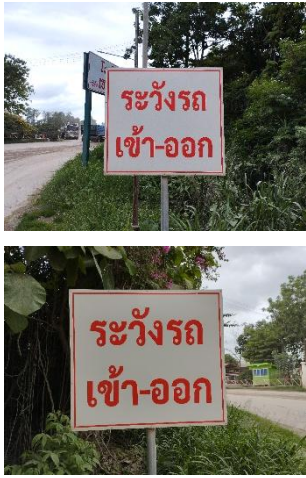
| เงื่อนไขตามมาตรการ | ผลการปฏิบัติตามมาตรการ | ปัญหา อุปสรรคที่ไม่สามารถปฏิบัติตามมาตรการ และแนวทางแก้ไข | เอกสารอ้างอิง |
|---|---|---|---|
| 2. ให้จัดทำป้ายสัญญาณเตือน เช่น ป้ายเตือนชะลอความเร็วหรือสัญญาณไฟกระพริบบริเวณถนนด้านหน้าโรงโม่หินก่อนเลี้ยวเข้า-ออก บริเวณทางแยกหรือก่อนถึงจุดเชื่อมต่อระหว่างถนนลาดยางกับทางสาธารณะอื่นๆ พร้อมทั้งดูแลป้ายและสัญญาณไฟให้อยู่ในสภาพใช้งานได้ดียู่เสมอ | <ul style="list-style-type: none"> <li>ผู้ถือประทานบัตรได้จัดทำป้ายสัญญาณเตือนภัยด้านการจราจร ได้แก่ ป้ายเตือนระวังรถบรรทุกเข้า-ออก โดยติดตั้งไว้บริเวณทางแยกเข้า-ออกโรงโม่หิน พร้อมทั้งดูแลป้ายและสัญญาณไฟให้อยู่ในสภาพใช้งานได้ดียู่เสมอ</li> </ul> | - | <ul style="list-style-type: none"> <li>เอกสารแนบ 3 รูปที่ 8</li> </ul> <p>ป้ายเตือนระวังรถบรรทุกเข้า-ออก</p> |

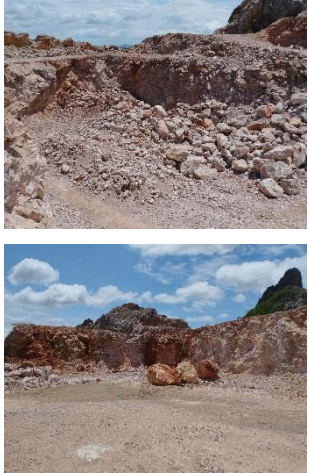
| เงื่อนไขตามมาตรการ | ผลการปฏิบัติตามมาตรการ | ปัญหา อุปสรรคที่ไม่สามารถปฏิบัติ<br>ตามมาตรการ และแนวทางแก้ไข | เอกสารอ้างอิง |
|---|---|---|---|
| 2. การออกแบบหน้าเหมืองให้มีลักษณะเป็นขั้นบันได<br>(Benching Method) ให้มีความสูงขั้นละไม่เกิน 10<br>เมตร และความกว้างขั้นละไม่น้อยกว่า 10 เมตร และ<br>ควบคุมความลาดชันรวม (Overall Slope) ไม่ให้<br>เกิน 45 องศา พร้อมทั้งตรวจสอบสภาพหน้าเหมือง<br>ให้อยู่ในสภาพที่ปลอดภัยจากการพังทลาย | <ul style="list-style-type: none"> <li>ทางโครงการได้เปิดดำเนินการทำเหมืองในลักษณะ<br/>ขั้นบันได (Benching Method) โดยควบคุมความสูง<br/>ของขั้นบันไดขั้นละไม่เกิน 10 เมตร และความกว้าง<br/>ของขั้นบันไดไม่น้อยกว่า 10 เมตร พร้อมทั้งควบคุม<br/>ความลาดชันรวม (Overall Slope) ไม่ให้เกิน 45 องศา<br/> พร้อมทั้งตรวจสอบสภาพหน้าเหมืองให้อยู่ในสภาพที่<br/>ปลอดภัยจากการพังทลายอยู่เสมอ</li> </ul> | - | <ul style="list-style-type: none"> <li>เอกสารแนบ 3 รูปที่ 12</li> </ul> <p>หน้าเหมืองปัจจุบัน</p> |

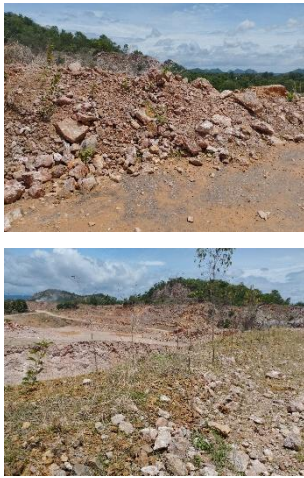
| เงื่อนไขตามมาตรการ | ผลการปฏิบัติตามมาตรการ | ปัญหา อุปสรรคที่ไม่สามารถปฏิบัติตามมาตรการ และแนวทางแก้ไข | เอกสารอ้างอิง |
|---|---|---|---|
| 3. ให้ตรวจสอบและปรับปรุงสภาพคันทำนบกั้น คุระบายน้ำ และบ่อดักตะกอนให้สามารถใช้งานหรือรองรับน้ำได้ดีอยู่เสมอ โดยการตรวจสอบความแข็งแรงคันทำนบกั้น และขุดลอกตะกอนดินออกจากคุระบายน้ำและบ่อบังคับน้ำ ปีละ 1 ครั้ง | <ul style="list-style-type: none"> <li>ผู้ถือประทานบัตรได้ดำเนินการปรับปรุงสภาพคันทำนบกั้นให้อยู่ในสภาพที่ดีอยู่เสมอ</li> </ul> | - | <ul style="list-style-type: none"> <li>เอกสารแนบ 3 รูปที่ 13</li> </ul> <p>คันทำนบกั้น</p> |

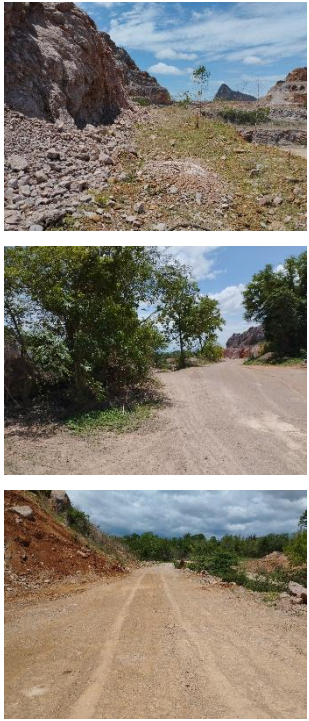
| เงื่อนไขตามมาตรการ | ผลการปฏิบัติตามมาตรการ | ปัญหา อุปสรรคที่ไม่สามารถปฏิบัติตามมาตรการ และแนวทางแก้ไข | เอกสารอ้างอิง |
|---|---|---|---|
| 4. กำหนดพื้นที่ขอบเขตพื้นที่เปิดทำเหมือง ให้มีระยะห่างจากตำแหน่งอาคารสิ่งก่อสร้างภายในวัดถ้ำยอดทองไม่น้อยกว่า 50 เมตร โดยกำหนดพื้นที่เว้นการทำเหมืองเพิ่มเติมทางด้านทิศตะวันออกเฉียงเหนือ | <ul style="list-style-type: none"> <li>การดำเนินการทำเหมืองของโครงการได้มีการเว้นพื้นที่ไม่ทำเหมืองจากขอบแปลงประทานบัตรในระยะ 50 เมตร ทางด้านทิศตะวันออกเฉียงเหนือ เพื่อป้องกันผลกระทบจากการทำเหมืองต่อวัดถ้ำยอดทอง ทั้งนี้จากพื้นที่ประทานบัตรไปจนถึงวัดถ้ำยอดทองมีระยะห่างประมาณ 150 เมตร อีกทั้งตามแผนผังโครงการทำเหมืองได้ออกแบบให้มีการเว้นพื้นที่ทำเหมืองด้านทิศตะวันออกเฉียงเหนือระยะ 50 เมตร จึงกล่าวได้ว่าบริเวณพื้นที่เปิดทำเหมืองของโครงการมีระยะห่างจากวัดถ้ำยอดทอง 200 เมตร</li> </ul> | - | <ul style="list-style-type: none"> <li>เอกสารแนบ 3 รูปที่ 2</li> </ul> <p>แนวเว้นพื้นที่ทำเหมือง</p> |

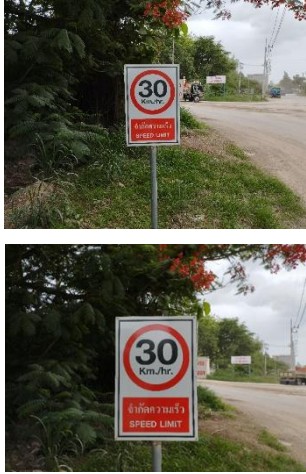
| เงื่อนไขตามมาตรการ | ผลการปฏิบัติตามมาตรการ | ปัญหา อุปสรรคที่ไม่สามารถปฏิบัติตามมาตรการ และแนวทางแก้ไข | เอกสารอ้างอิง |
|---|---|---|---|
| <p>2. ควบคุมความเร็วรถบรรทุกขนส่งแร่ที่วิ่งไป-มา ระหว่างหน้าเหมืองถึงโรงโม่หินให้ใช้ความเร็วไม่เกิน 30 กิโลเมตรต่อชั่วโมง และการขนส่งหินออกสู่แหล่งรับซื้อภายนอกในช่วงถนนลาดยางระหว่างบ้านหนองรีนถึงบ้านเขาถ้ำกฤษ ให้ใช้ความเร็วไม่เกิน 40 กิโลเมตรต่อชั่วโมง โดยการติดตั้งป้ายเตือนไว้ริมเส้นทางให้เห็นอย่างชัดเจน</p> | <ul style="list-style-type: none"> <li>ผู้ถือประทานบัตรได้จัดทำป้ายจำกัดความเร็วของรถบรรทุกที่ขนส่งแร่ออกสู่แหล่งรับซื้อภายนอกในช่วงถนนลาดยางส่วนบุคคล และเส้นทางขนส่งแร่จากหน้าเหมืองถึงโรงโม่หิน ให้ใช้ความเร็วไม่เกิน 30 กิโลเมตรต่อชั่วโมง โดยติดตั้งไว้ริมเส้นทางขนส่งแร่ในบริเวณที่สามารถมองเห็นได้อย่างชัดเจน</li> </ul> | <p>-</p> | <ul style="list-style-type: none"> <li>เอกสารแนบ 3 รูปที่ 15</li> </ul> <p>ป้ายจำกัดความเร็ว</p> |

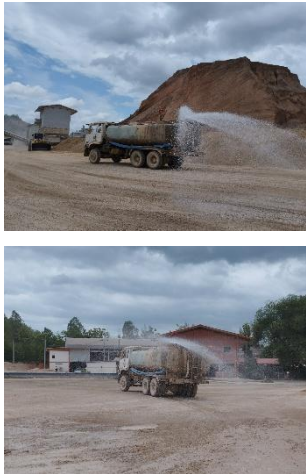
| เงื่อนไขตามมาตรการ | ผลการปฏิบัติตามมาตรการ | ปัญหา อุปสรรคที่ไม่สามารถปฏิบัติ<br>ตามมาตรการ และแนวทางแก้ไข | เอกสารอ้างอิง |
|---|---|---|---|
| | | | <p>รถฉีดพรมน้ำ</p> |
