## บทที่ 2

ผลการปฏิบัติตามมาตรการป้องกันและ  
แก้ไขผลกระทบสิ่งแวดล้อม

บริษัท แปซิฟิค แลบบอราตอรี จำกัด ได้ดำเนินการติดตามตรวจสอบผลการปฏิบัติตามมาตรการป้องกัน และแก้ไขผลกระทบสิ่งแวดล้อม (ระยะดำเนินการ) โครงการ The Park Nine Hotel Suvarnabhumi (THE GARDEN 9) ของบริษัท อาร์เอเอ โฮลเดอร์ จำกัด ในด้านต่าง ๆ ได้แก่

ตารางที่ 2.2-1 ผลการปฏิบัติตามมาตรการป้องกันและแก้ไขผลกระทบสิ่งแวดล้อม (ระยะดำเนินการ) ระหว่างเดือนมกราคม – มิถุนายน 2569

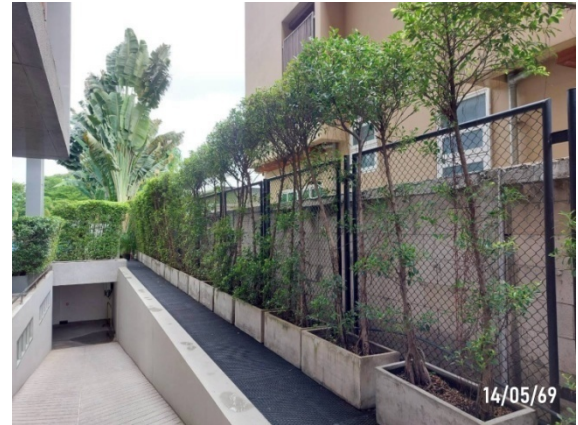
รูปที่ 2-1 พื้นที่ระหว่างอาคารกับแนวเขตที่ดิน

| มาตรการป้องกันและแก้ไขผลกระทบสิ่งแวดล้อม | ผลการปฏิบัติตามมาตรการฯ | ปัญหา อุปสรรค การแก้ไข / หมายเหตุ | ข้อมูลอ้างอิง |
|---|---|---|---|
| 1) ออกแบบและจัดวางอาคารไม่เต็มพื้นที่โดยจัดให้มีที่ว่างปราศจากสิ่งปกคลุมถึงร้อยละ 61.90 และเว้นระยะห่างระหว่างอาคารของโครงการกับเขตที่ดินอย่างน้อย 3 เมตร เพื่อเปิดให้ลมและแสงแดดผ่านได้ | - โครงการออกแบบการก่อสร้าง และจัดวางอาคารไม่เต็มพื้นที่โดยจัดให้มีที่ว่างปราศจากสิ่งปกคลุม เพื่อให้ลมและแสงแดดผ่านได้ | - | - รูปที่ 2-1 |
| 1) ออกแบบวางผังอาคาร โดยจัดพื้นที่ว่างโดยรอบอาคารประมาณร้อยละ 61.90 ของพื้นที่ดิน และเว้นระยะห่างระหว่างอาคารของโครงการกับเขตที่ดินประมาณ 3 เมตร เพื่อเปิดให้ลม และแสงแดดผ่านได้ | - โครงการออกแบบ และวางผังอาคารให้มีระยะห่างระหว่างอาคาร และเขตที่ดินเพื่อให้ลม และแสงแดดผ่านได้ | - | - รูปที่ 2-1 |

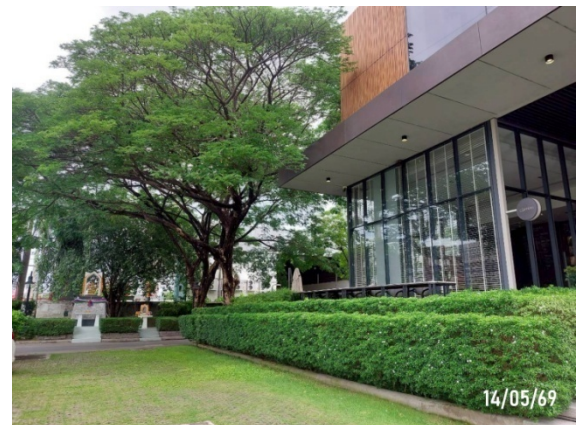
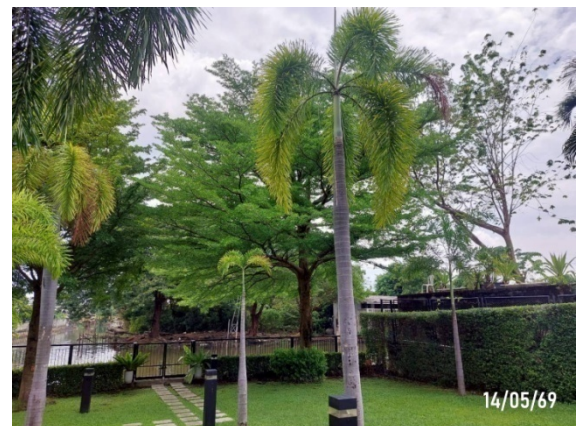
รูปที่ 2-2 พื้นที่สีเขียวของโครงการ

| มาตรการป้องกันและแก้ไขผลกระทบสิ่งแวดล้อม | ผลการปฏิบัติตามมาตรการฯ | ปัญหา อุปสรรค การแก้ไข / หมายเหตุ | ข้อมูลอ้างอิง |
|---|---|---|---|
| 2) ปลุกต้นไม้บริเวณที่ว่างเพื่อให้อากาศเกิดการหมุนเวียน และช่วยลดความร้อนให้กับโครงการและพื้นที่ใกล้เคียง | - โครงการมีการปลุกต้นไม้ในบริเวณต่างๆ เพื่อให้อากาศหมุนเวียน และช่วยลดความร้อนให้กับโครงการและพื้นที่ใกล้เคียง | - | - รูปที่ 2-2 |

| มาตรการป้องกันและแก้ไขผลกระทบสิ่งแวดล้อม | ผลการปฏิบัติตามมาตรการฯ | ปัญหา อุปสรรค การแก้ไข / หมายเหตุ | ข้อมูลอ้างอิง |
|---|---|---|---|
| 2) จัดให้มีการปลูกต้นไม้บริเวณที่ว่างของโครงการ เพื่อให้อากาศเกิดการหมุนเวียนและช่วยลดความร้อนให้กับโครงการ และพื้นที่ใกล้เคียง | - โครงการมีการปลูกต้นไม้ในบริเวณต่างๆ เพื่อให้อากาศหมุนเวียน และช่วยลดความร้อนให้กับโครงการและพื้นที่ใกล้เคียง | - | - รูปที่ 2-2 |

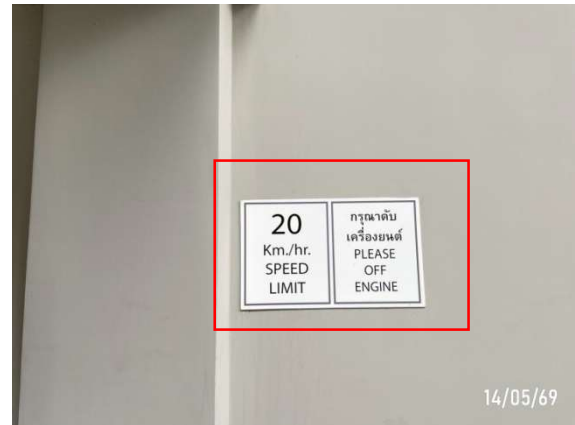
รูปที่ 2-4 ป้ายกรุณาดับเครื่องยนต์ และ  
ป้ายจำกัดความเร็ว 20 กม./ชม.

| มาตรการป้องกันและแก้ไขผลกระทบสิ่งแวดล้อม | ผลการปฏิบัติตามมาตรการฯ | ปัญหา อุปสรรค การแก้ไข / หมายเหตุ | ข้อมูลอ้างอิง |
|---|---|---|---|
| 1) ติดตั้งป้ายเตือนให้ดับเครื่องยนตในขณะที่มีการจอดรอ | - โครงการมีการติดตั้งป้ายกรุณาดับเครื่องยนต์ไว้ภายในบริเวณพื้นที่จอดรถ | - | - รูปที่ 2-4 |

| มาตรการป้องกันและแก้ไขผลกระทบสิ่งแวดล้อม | ผลการปฏิบัติตามมาตรการฯ | ปัญหา อุปสรรค การแก้ไข /<br>หมายเหตุ | ข้อมูลอ้างอิง |
|---|---|---|---|
| 1) ติดตั้งป้ายเตือนให้ดับเครื่องยนต์ในขณะที่มีการจอดรอ | - โครงการมีการติดตั้งป้าย “กรุณาดับเครื่องยนต์” ไว้ภายในบริเวณพื้นที่จอดรถ | - | - รูปที่ 2-4 |

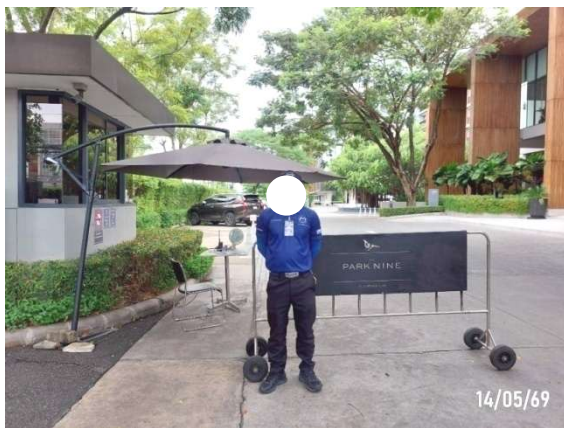
รูปที่ 2-5 เจ้าหน้าที่รักษาความปลอดภัย  
และอำนวยความสะดวกด้านการจราจร

| มาตรการป้องกันและแก้ไขผลกระทบสิ่งแวดล้อม | ผลการปฏิบัติตามมาตรการฯ | ปัญหา อุปสรรค การแก้ไข / หมายเหตุ | ข้อมูลอ้างอิง |
|---|---|---|---|
| 2) จัดให้มีเจ้าหน้าที่คอยควบคุมและอำนวยความสะดวกบริเวณทางเข้า-ออกโครงการทั้งสองทาง สำหรับรถยนต์ของบุคคลภายนอกและรถยนต์สาธารณะที่เข้ามาภายในพื้นที่โครงการ | - โครงการมีเจ้าหน้าที่รักษาความปลอดภัยคอยควบคุมและอำนวยความสะดวกด้านการจราจรภายในพื้นที่โครงการ และบริเวณทางเข้า-ออกด้านหน้าโครงการ | - | - รูปที่ 2-5 |
| 5) จัดให้มีเจ้าหน้าที่คอยควบคุมและอำนวยความสะดวกการจราจรบริเวณทางเข้าที่จอดรถชั้นใต้ดินของอาคารจัดเลี้ยง (อาคาร A) และบริเวณวงเวียนใกล้ทางเข้า-ออกอาคารโรงแรม (อาคาร B) สำหรับรถยนต์ที่เข้ามาใช้บริการภายในโครงการ | - โครงการมีเจ้าหน้าที่รักษาความปลอดภัยคอยควบคุม และอำนวยความสะดวกด้านการจราจรภายในพื้นที่โครงการ และบริเวณทางเข้า-ออกด้านหน้าโครงการ | - | - รูปที่ 2-5 |

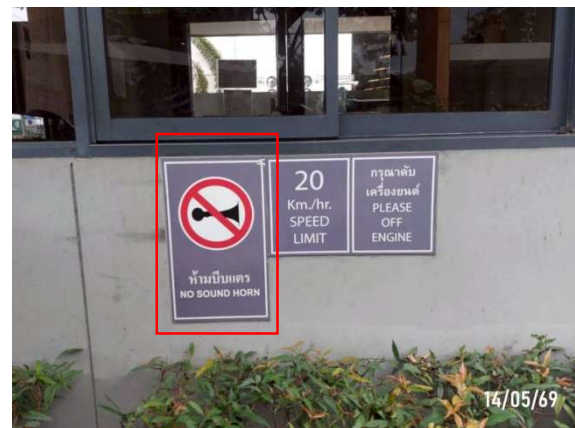
รูปที่ 2-6 ป้ายห้ามบีบแตร

| มาตรการป้องกันและแก้ไขผลกระทบสิ่งแวดล้อม | ผลการปฏิบัติตามมาตรการฯ | ปัญหา อุปสรรค การแก้ไข /<br>หมายเหตุ | ข้อมูลอ้างอิง |
|---|---|---|---|
| 4) ติดตั้งป้ายเตือนไม่ให้มีการเร่งเครื่องยนต์/บีบแตรโดยไม่จำเป็น | - โครงการได้จัดให้มีข้อกำหนดด้านการจราจร อีกทั้งมีการติดป้ายห้ามบีบแตรไว้ในของโครงการ | - | - รูปที่ 2-6<br>- ภาคผนวกที่ 2-2 |

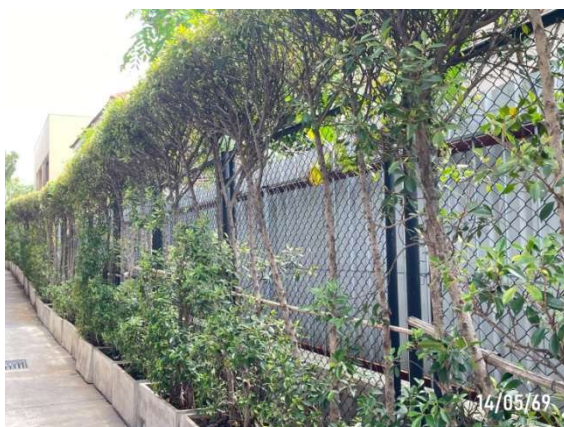
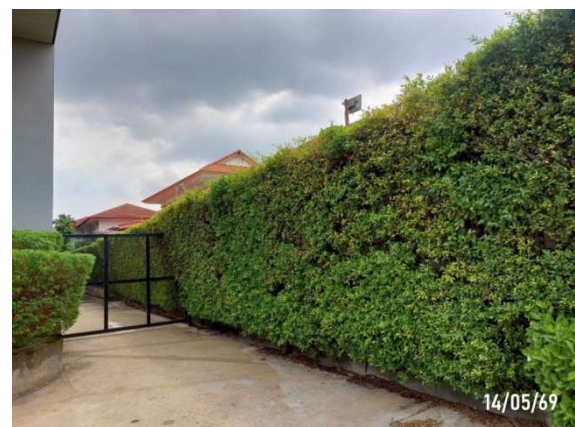
รูปที่ 2-7 แนวเขตรั้วของโครงการ

| มาตรการป้องกันและแก้ไขผลกระทบสิ่งแวดล้อม | ผลการปฏิบัติตามมาตรการฯ | ปัญหา อุปสรรค การแก้ไข / หมายเหตุ | ข้อมูลอ้างอิง |
|---|---|---|---|
| 1) จัดให้มีการปลูกต้นไม้ปกคลุมดินบริเวณที่ว่าง เพื่อยึดอนุภาคดินไม่ให้ชะล้างไปยังพื้นที่ข้างเคียงได้ | - โครงการจัดให้มีรั้วโดยรอบแนวเขตที่ดินเพื่อป้องกันไม่ให้ดินชะล้างไปยังพื้นที่ข้างเคียงในช่วงฝนตก พร้อมทั้งจัดให้มีพื้นที่สีเขียวโดยรอบโครงการ | - | - รูปที่ 2-2<br>- รูปที่ 2-7 |

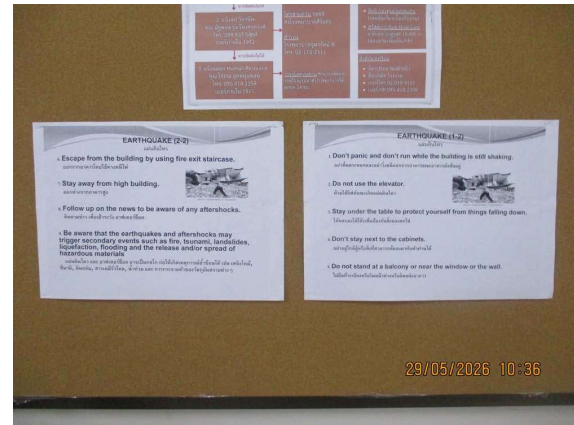
รูปที่ 2-9 ติดประกาศข้อปฏิบัติขณะเกิดแผ่นดินไหว

| มาตรการป้องกันและแก้ไขผลกระทบสิ่งแวดล้อม | ผลการปฏิบัติตามมาตรการฯ | ปัญหา อุปสรรค การแก้ไข /<br>หมายเหตุ | ข้อมูลอ้างอิง |
|---|---|---|---|
| 3) จัดทำข้อควรปฏิบัติขณะเกิดแผ่นดินไหวสำหรับติดประกาศไว้บริเวณโถงของอาคาร | - โครงการประชาสัมพันธ์ข้อปฏิบัติขณะเกิดแผ่นดินไหวติดไว้บริเวณบอร์ดประชาสัมพันธ์ | - | - รูปที่ 2-9 |

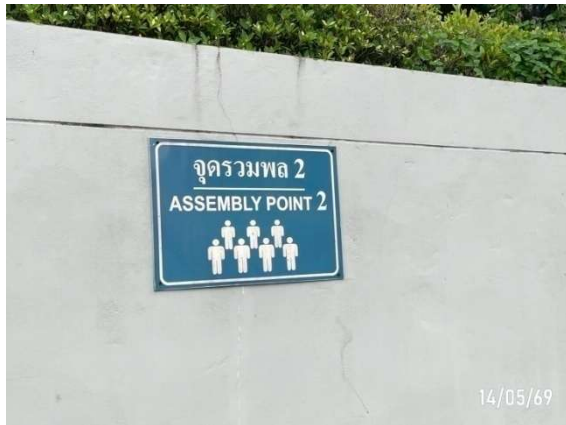
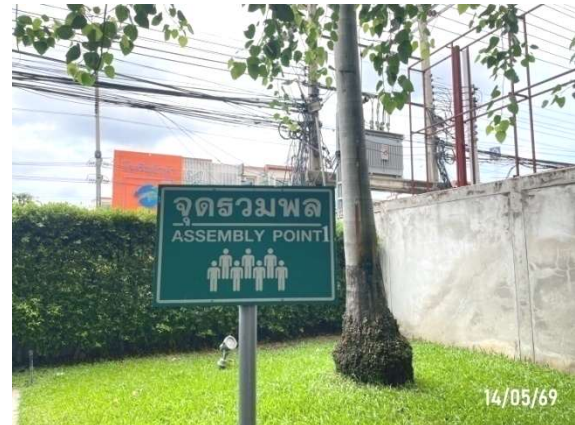
รูปที่ 2-12 จุดรวมพลภายในโครงการ

| มาตรการป้องกันและแก้ไขผลกระทบสิ่งแวดล้อม | ผลการปฏิบัติตามมาตรการฯ | ปัญหา อุปสรรค การแก้ไข /<br>หมายเหตุ | ข้อมูลอ้างอิง |
|---|---|---|---|
| 4) จัดพื้นที่จุดรวมพลภายในโครงการ จำนวน 3 จุด โดยอยู่บริเวณด้านหน้าอาคารโรงแรม (อาคาร B) มีขนาด 44.29 และ 68.95 ตารางเมตร และบริเวณด้านข้างอาคารจัดเลี้ยง (อาคาร A) 1 จุด มีขนาด 110.70 ตารางเมตร สำหรับรองรับพนักงานผู้พักแรมและผู้มาใช้บริการในโครงการจำนวน 705 คน คิดเป็นสัดส่วนพื้นที่จุดรวมพลต่อจำนวนประชากรโครงการเท่ากับ 0.32 ตารางเมตร/คน ซึ่งพื้นที่จุดรวมพลที่โครงการได้จัดเตรียมไว้เพียงพอกับพื้นที่จุดรวมพลที่ประเมินจากจำนวนประชากรทั้งโครงการ และเพียงพอตามแนวทางในการจัดทำรายงานฯ ของสำนักนโยบายและแผนทรัพยากรธรรมชาติและสิ่งแวดล้อมที่ต้องจัดให้มีพื้นที่จุดรวมพล 0.25 ตารางเมตร/คน | - โครงการได้กำหนดพื้นที่จุดรวมพล จำนวน 3 จุด บริเวณด้านหน้าอาคารโรงแรม 2 จุด (อาคาร B) และบริเวณด้านข้างอาคารจัดเลี้ยง (อาคาร A) 1 จุด ซึ่งโครงการได้จัดเตรียมไว้สำหรับรองรับพนักงานผู้พักแรมและผู้มาใช้บริการในโครงการอย่างเพียงพอ | - | - รูปที่ 2-12 |

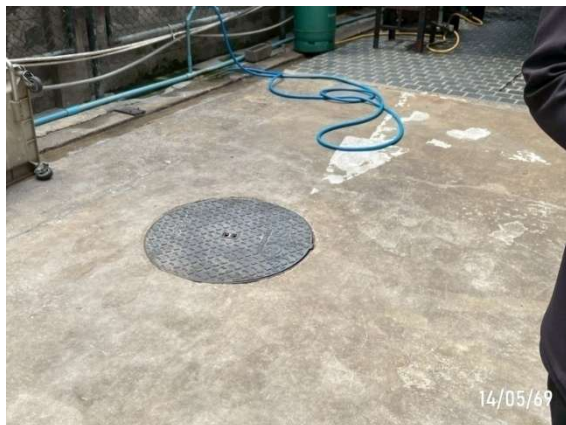
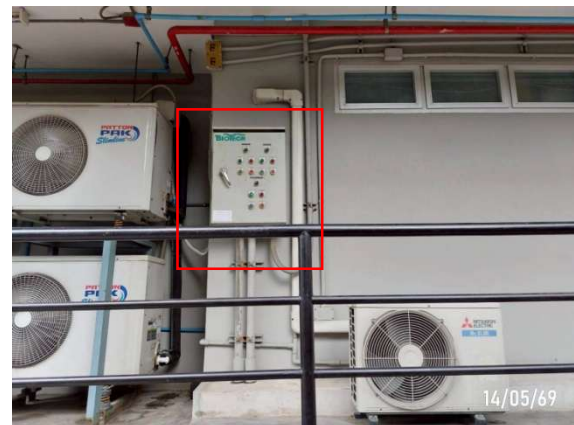
รูปที่ 2-13 ระบบบำบัดน้ำเสียและตู้ควบคุม

| มาตรการป้องกันและแก้ไขผลกระทบสิ่งแวดล้อม | ผลการปฏิบัติตามมาตรการฯ | ปัญหา อุปสรรค การแก้ไข / หมายเหตุ | ข้อมูลอ้างอิง |
|---|---|---|---|
| 1) จัดให้มีถังดักไขมันจำนวน 3 ชุด ระบบบำบัดน้ำเสียชนิดเกราะ-กรองไร้อากาศ จำนวน 1 ชุด และระบบบำบัดน้ำเสียแบบเติมอากาศชนิดตะกอนแขวนลอยจำนวน 3 ชุด สามารถรองรับน้ำเสียทั้งหมดของโครงการได้อย่างพอเพียง | - โครงการจัดให้มีถังดักไขมันเพื่อทำหน้าที่กักไขมันก่อนเข้าสู่ระบบบำบัดน้ำเสีย และจัดให้มีระบบบำบัดน้ำเสียแบบเกราะ - กรองไร้อากาศแบบแยกกากตะกอนและกรองเติมอากาศแบบผิวสัมผัสเพื่อรองรับน้ำเสียจากกิจกรรมการใช้น้ำต่าง ๆ ภายในโครงการ | - | - รูปที่ 2-13<br>- ภาคผนวกที่ 2-8 |
| 2) จัดให้มีการกำจัดก๊าซเรือนกระจก (มีเทน) โดยการใช้จุลินทรีย์ที่มีอยู่ในดิน โดยทำการต่อท่อระบายก๊าซไปยังพื้นที่บำบัดก๊าซมีเทน ซึ่งบำบัดด้วยปุ๋ยหมักพร้อมใช้งาน (Mature Compost) โดยระบบบำบัดน้ำเสียชุดที่ 1&2 ของอาคาร A และระบบบำบัดน้ำเสียชุดที่ 3 ของอาคาร B มีขนาดพื้นที่บำบัดก๊าซมีเทน ขนาด 35 ตารางเมตร ส่วนระบบบำบัดน้ำเสียชุดที่ 4 ของอาคาร B มีขนาดพื้นที่บำบัดก๊าซมีเทน ขนาด 10 ตารางเมตรและจะมีการปลูกต้นไม้ไว้ด้านบนของพื้นที่บำบัดก๊าซมีเทน | - โครงการจัดให้มีระบบบำบัดน้ำเสียแบบเกราะ - กรองไร้อากาศแบบแยกกากตะกอนและกรองเติมอากาศแบบผิวสัมผัสเพื่อรองรับน้ำเสียจากกิจกรรมการใช้น้ำต่าง ๆ ภายในโครงการโดยกระบวนการบำบัดจะกำจัดก๊าซมีเทนภายในระบบ จะไม่มีการปล่อยสู่ภายนอก | - | - รูปที่ 2-13<br>- ภาคผนวกที่ 2-8 |

| มาตรการป้องกันและแก้ไขผลกระทบสิ่งแวดล้อม | ผลการปฏิบัติตามมาตรการฯ | ปัญหา อุปสรรค การแก้ไข / หมายเหตุ | ข้อมูลอ้างอิง |
|---|---|---|---|
| 3) จัดให้มีการกำจัดละอองน้ำเสีย (Aerosol) โดยการใช้จุลินทรีย์ที่มีอยู่ในดินด้วยการต่อท่อระบายอากาศเพื่อนำละอองน้ำเสีย (Aerosol) ไปยังพื้นที่บำบัดละอองน้ำเสีย (Aerosol) ซึ่งบำบัดด้วยปุ๋ยหมักพร้อมใช้งาน (Mature Compost) ซึ่งระบบบำบัดแบบเดิมชุดที่ 2 ถึงชุดที่ 4 อาคารละ 5 ตารางเมตร/อาคารที่โครงการจัดเตรียมไว้ และจะมีการปลูกต้นไม้ไว้ด้านบนของพื้นที่บำบัดละอองน้ำเสีย (Aerosol) | - โครงการจัดให้มีระบบบำบัดน้ำเสียแบบเกราะ-กรองไร้อากาศแบบแยกกากตะกอนและกรองเติมอากาศแบบผิวสัมผัสเพื่อรองรับน้ำเสียจากกิจกรรมการใช้น้ำต่าง ๆ ภายในโครงการ โดยกระบวนการบำบัดจะกำจัดละอองน้ำเสีย (Aerosol) ภายในระบบ จะไม่มีการปล่อยสู่ภายนอก | - | - รูปที่ 2-13 |
