## บทที่ 2

### ผลการปฏิบัติตามมาตรการป้องกันและแก้ไขผลกระทบสิ่งแวดล้อม

จากการตรวจสอบผลการปฏิบัติตามมาตรการป้องกันและแก้ไขผลกระทบสิ่งแวดล้อมในระยะดำเนินการ ประจำเดือน มกราคม – มิถุนายน 2569 ของโครงการ Holiday Inn Express Sukhumvit 11 ได้มีการตรวจสอบ ผลของการปฏิบัติงานตามมาตรการฯ ที่ระบุไว้ในรายงานวิเคราะห์ผลกระทบสิ่งแวดล้อม จากการตรวจสอบหน้างานจริง การสอบถามเจ้าหน้าที่ของโครงการและจากเอกสารที่ได้รับจากโครงการดังแสดงในตารางที่ 2.1-1

ตารางที่ 2.1-1 ผลการปฏิบัติตามมาตรการป้องกันและแก้ไขผลกระทบสิ่งแวดล้อม (ระยะดำเนินการ) ระหว่างเดือน มกราคม – มิถุนายน 2569

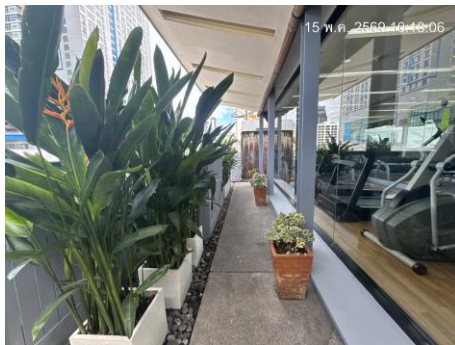
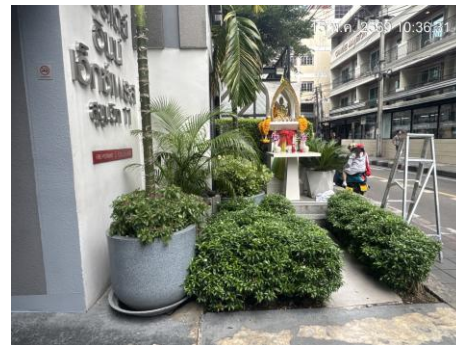
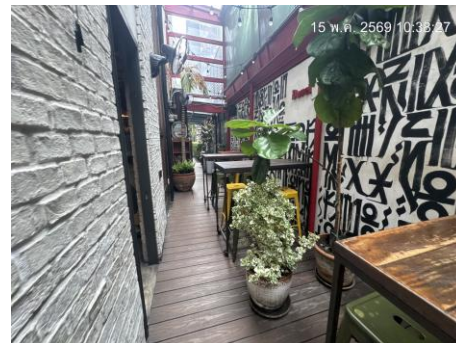
รูปที่ 2.1-1 พื้นที่สีเขียวภายในโครงการ

| มาตรการป้องกันและแก้ไขผลกระทบสิ่งแวดล้อม | ผลการปฏิบัติตามมาตรการ | ปัญหา /การแก้ไข | เอกสารอ้างอิง |
|---|---|---|---|
| 3. จัดให้มีพื้นที่สีเขียวภายในโครงการ 407 ตารางเมตร โดยปลูกพืชคลุมพื้นที่ว่างทั้งหมด เพื่อไม่ให้เกิดฝุ่นละออง | โครงการจัดให้มีพื้นที่สีเขียวภายในโครงการ เช่น ปลูกไม้ยืนต้นบริเวณด้านหน้าโครงการและแนวรั้วกำแพง และบริเวณชั้นดาดฟ้า | - | รูปที่ 2.1-1 |

| มาตรการป้องกันและแก้ไขผลกระทบสิ่งแวดล้อม | ผลการปฏิบัติตามมาตรการ | ปัญหา /การแก้ไข | เอกสารอ้างอิง |
|---|---|---|---|
| 4. จัดให้มีพื้นที่สีเขียวภายในโครงการให้มากที่สุด ขนาดพื้นที่รวม 407 ตารางเมตร เพื่อให้ต้นไม้ดังกล่าวช่วยดูดซับมลพิษจากที่จอดรถของโครงการ โดยพันธุ์ไม้ที่โครงการเลือกปลูกสามารถดูดซับคาร์บอนมอนอกไซด์ เมื่อเทียบเป็นคาร์บอนไดออกไซด์ได้ 4,246 กรัม ในขณะที่ปริมาณคาร์บอนมอนอกไซด์ (CO) ที่ปล่อยจากการรถยนต์ภายในโครงการ เมื่อคิดเทียบเป็น CO <sub>2</sub> มีค่าเท่ากับ 57 กรัม ซึ่งต้นไม้ที่ปลูกสามารถดูดซับคาร์บอนมอนอกไซด์ภายในโครงการได้อย่างเพียงพอ | โครงการจัดให้มีพื้นที่สีเขียวภายในโครงการ เช่น ปลูกไม้ยืนต้นบริเวณด้านหน้าโครงการและแนวรั้วกำแพงด้านขวา (กรณีหันหน้าเข้าโครงการ) และบริเวณชั้นคาเฟ่ | - | รูปที่ 2.1-1 |

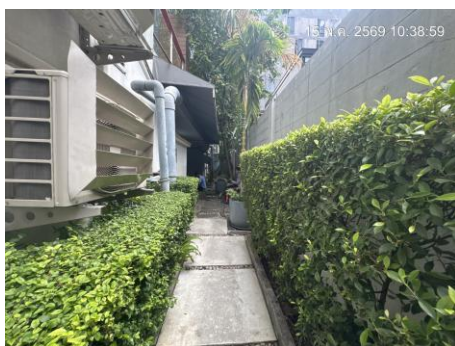
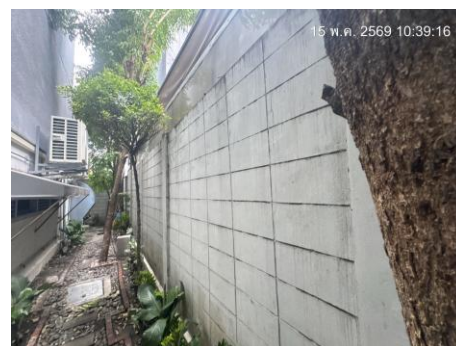
รูปที่ 2.1-2 แนวรั้วกั้นขอบเขตโครงการ

| มาตรการป้องกันและแก้ไขผลกระทบสิ่งแวดล้อม | ผลการปฏิบัติตามมาตรการ | ปัญหา /การแก้ไข | เอกสารอ้างอิง |
|---|---|---|---|
| <b>2.1 ทรัพยากรสิ่งแวดล้อมทางกายภาพ</b><br><b>2.1.1 สภาพภูมิประเทศ</b><br>1. จัดให้มีรั้วโดยรอบแนวเขตที่ดินของโครงการ เพื่อป้องกันการพังทลายของดิน<br>2. จัดให้มีการปลูกพืชคลุมดินไม่ปล่อยให้พื้นที่ว่างเป็นดินเพื่อให้เกิดการชะล้างพังทลาย | โครงการได้จัดให้มีแนวรั้วบริเวณฝั่งด้านขวา (กรณีหันหน้าเข้าอาคาร) และด้านหลังของโครง ส่วนด้านซ้ายและด้านหน้า (กรณีหันหน้าเข้าโครงการ) เป็นที่โล่งติดกับถนน<br>โครงการดำเนินการโดยการปลูกไม้ยืนต้นบริเวณด้านหน้าโครงการและแนวรั้วกำแพงด้านขวา (กรณีหันหน้าเข้าโครงการ) และบริเวณชั้นดาดฟ้า | - | รูปที่ 2.1-2 |

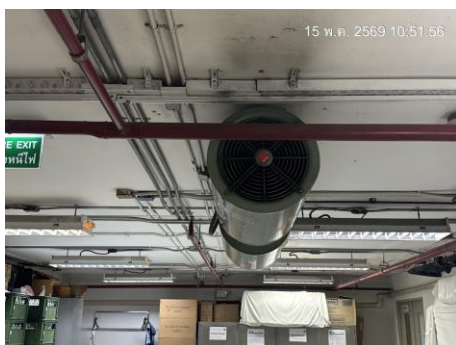
รูปที่ 2.1-6 พัดลมระบายอากาศที่จอดรถ

| มาตรการป้องกันและแก้ไขผลกระทบสิ่งแวดล้อม | ผลการปฏิบัติตามมาตรการ | ปัญหา /การแก้ไข | เอกสารอ้างอิง |
|---|---|---|---|
| 2. ติดตั้งพัดลมระบายอากาศ (Fail Exhaust) จากชั้นจอดรถใต้ดิน 2 และชั้นใต้ดิน 1 มาตามช่องระบายตามช่องระบายอากาศจำนวน 1จุด ที่บริเวณชั้นล่างบริเวณชั้นล่าง | โครงการติดตั้งพัดลมระบายอากาศ (Fail Exhaust) จากชั้นจอดรถใต้ดิน 2 และชั้นใต้ดิน 1 มาตามช่องระบายอากาศจำนวน 1 จุด ที่บริเวณชั้นล่าง | - | รูปที่ 2.1-6 |

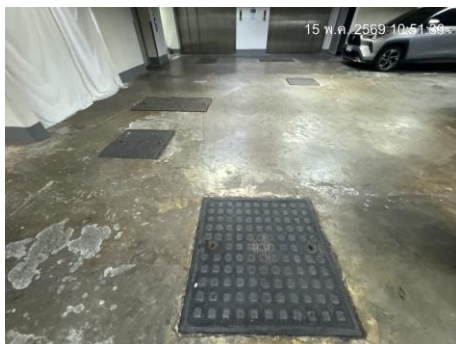
รูปที่ 2.1-7 การจัดการระบบบำบัดน้ำเสียอาคาร

| มาตรการป้องกันและแก้ไขผลกระทบสิ่งแวดล้อม | ผลการปฏิบัติตามมาตรการ | ปัญหา / การแก้ไข | เอกสารอ้างอิง |
|---|---|---|---|
| <b>2.1.4 คุณภาพน้ำ</b><br>1. จัดให้มีระบบบำบัดน้ำเสียแบบตะกอนเร่ง (Activated Sludge) จำนวน 1 ชุด บำบัดน้ำเสียให้มีคุณภาพตามมาตรฐานน้ำทิ้งจากอาคารประเภท ข ซึ่งจะต้องมีค่าBOD ในน้ำทิ้งไม่เกิน 30 มิลลิกรัม/ลิตร | โครงการได้ติดตั้งระบบบำบัดน้ำเสียแบบเดิมจากชนิดตะกอนเร่ง ที่สามารถรองรับน้ำเสียที่เกิดจากกิจกรรมผู้น้ำในโรงแรมได้อย่างเพียงพอ เพื่อให้สามารถบำบัดน้ำเสียได้คุณภาพน้ำทิ้งผ่านเกณฑ์มาตรฐานน้ำทิ้งจากอาคารประเภท ข. | - | รูปที่ 2.1-7<br>ภาคผนวก 2.18 |

ระบบบำบัดน้ำเสีย

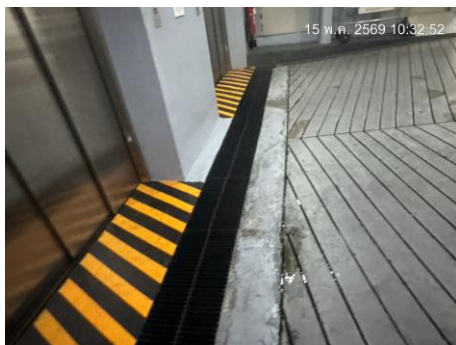
| มาตรการป้องกันและแก้ไขผลกระทบสิ่งแวดล้อม | ผลการปฏิบัติตามมาตรการ | ปัญหา /การแก้ไข | เอกสารอ้างอิง |
|---|---|---|---|
| <b>2.3.3 การระบายน้ำ</b><br>1. จัดให้มีการหมุนวนน้ำส่วนเกินไว้ในระบบท่อระบายน้ำ โดยนำพื้นที่ตกลงสู่พื้นที่โครงการจะถูกรวบรวมเข้าสู่ระบบท่อระบายน้ำทั้งหมดภายในโครงการ ขนาดเส้นผ่านศูนย์กลาง 0.4 เมตรความลาดเอียง 1:200 ซึ่งสามารถรองรับน้ำได้ปริมาณ14 ลูกบาศก์เมตร และระบายน้ำออกภายนอกพื้นที่โครงการ ในอัตราการระบายไม่เกินก่อนพัฒนา โดยในการควบคุมอัตราการระบายน้ำออกจากโครงการให้มีค่าเกินก่อนพัฒนาโครงการ (0.01 ลูกบาศก์เมตร/ | โครงการได้จัดให้มีระบบระบายน้ำโดยการหมุนวนน้ำไว้ในเส้นท่อและไหลไปยังท่อสูระบบระบายน้ำออกจากโครงการ | - | รูปที่ 2.1-9 |

ตะแกรงครอบตามท่อระบายน้ำ

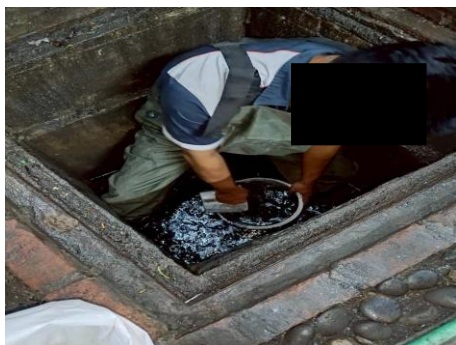
รูปที่ 2.1-9 ระบบระบายน้ำและบ่อพักน้ำ

| มาตรการป้องกันและแก้ไขผลกระทบสิ่งแวดล้อม | ผลการปฏิบัติตามมาตรการ | ปัญหา /การแก้ไข | เอกสารอ้างอิง |
|---|---|---|---|
| <p>2. ตรวจสอบดูแลป้องกันของระบบระบายน้ำเป็นประจำทุกเดือนเพื่อป้องกันมิให้มีการสะสมของตะกอนดินในบ่อบัก ที่เป็นสาเหตุให้เกิดการอุดตัน ซึ่งเป็นอุปสรรคในการระบายน้ำ</p> | <p>โครงการดำเนินการโดยจัดให้เจ้าหน้าที่ฝ่ายช่างอาคารโครงการคอยตรวจสอบการระบายน้ำของบ่อบักโดยตรวจสอบสิ่งกีดขวางทางระบายน้ำและการอุดตันหรือการสะสมของตะกอนดิน หากพบการอุดตันหรือการสะสมของตะกอนดินจะดำเนินการแก้ไขโดยทันที</p> | - | รูปที่ 2.1-9 |

ทำความสะอาดระบายน้ำโครงการ

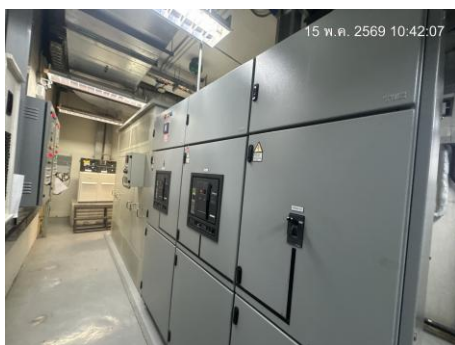
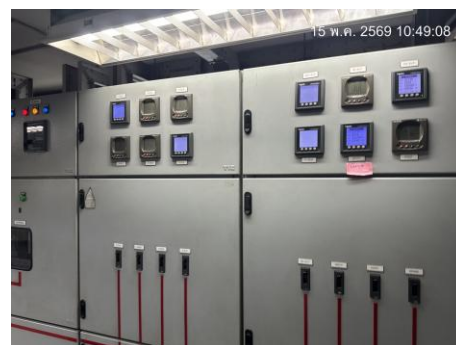
| มาตรการป้องกันและแก้ไขผลกระทบสิ่งแวดล้อม | ผลการปฏิบัติตามมาตรการ | ปัญหา / การแก้ไข | เอกสารอ้างอิง |
|---|---|---|---|
| <b>2.3.5 การใช้ไฟฟ้า</b><br>1. โครงการติดตั้งระบบไฟฟ้า ดังนี้<br>- ระบบไฟฟ้าปกติ อุปกรณ์หลักสำหรับระบบแจกจ่ายไฟฟ้าปกติ ประกอบด้วย สวิตช์บอร์ดแรงสูงชนิดติดตั้งภายในอาคาร สวิตช์บอร์ดแรงต่ำ และหม้อแปลงไฟฟ้า แปลงไฟฟ้าแรงสูงจากการไฟฟ้านครหลวงขนาด 12/24 KV ผ่าน Transformer ชนิด Dry Type ขนาด 1,000 KVA จำนวน 1 ชุด แปลงไฟให้เป็น 416/240 V เพื่อจ่ายไปยัง Load ต่าง ๆ ในภาวะปกติ | โครงการได้จัดให้มีระบบไฟฟ้าปกติที่ประกอบด้วยหม้อแปลงไฟฟ้า และสวิตช์บอร์ดแรงสูงติดตั้งอยู่ภายในอาคาร | - | รูปที่ 2.1-11 |

ตู้ MDB

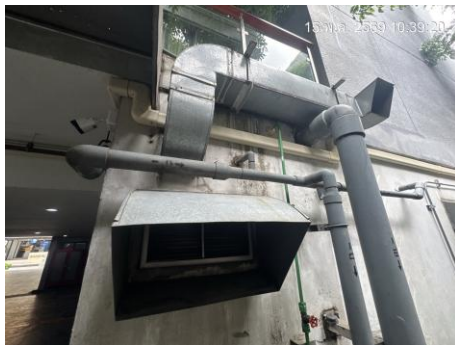
| มาตรการป้องกันและแก้ไขผลกระทบสิ่งแวดล้อม | ผลการปฏิบัติตามมาตรการ | ปัญหา / การแก้ไข | เอกสารอ้างอิง |
|---|---|---|---|
| 3. เปิดช่องระบายไอเสียจากห้องเครื่องกำเนิดไฟฟ้าออกไปยังบริเวณด้านทิศตะวันออกของโครงการ ซึ่งเป็นด้านที่จัดให้มีการปลูกไม้ยืนต้นตลอดแนวเขตที่เป็นเป็นการช่วยระบายความร้อนและไอเสียที่เกิดขึ้นออกสู่ภายนอกโครงการ โดยไม่ส่งผลกระทบต่อผู้มาใช้บริการภายในโครงการและผู้พักอาศัยข้างเคียง | โครงการในส่วนของการติดตั้งระบบไฟฟ้าสำรองกรณีฉุกเฉิน (Generator) ได้ติดตั้งช่องระบายไอเสียออกไปด้านนอกอาคารและจัดให้มีการปลูกไม้ยืนต้นบริเวณที่ติดตั้งช่องระบายไอเสีย | - | รูปที่ 2.1-11 |

ช่องเปิดระบายไอเสีย

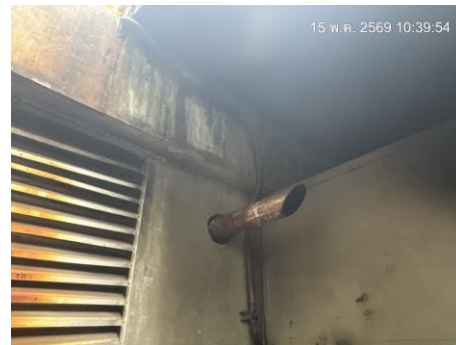
ช่องเปิดระบายไอเสียจากห้องเครื่องกำเนิดไฟฟ้า
