## บทที่ 2

ผลการดำเนินการตามมาตรการป้องกัน และแก้ไขผลกระทบสิ่งแวดล้อม

ในการดำเนินงานของโครงการจะต้องปฏิบัติตามมาตรการป้องกันและแก้ไขผลกระทบสิ่งแวดล้อม ตามมาตรการฯ ตามหนังสือสำนักงานนโยบายและแผนทรัพยากรธรรมชาติและสิ่งแวดล้อม ที่ ทส 1009.2/23780 ลงวันที่ 21 ตุลาคม 2568 รายละเอียดผลการดำเนินการตามมาตรการฯ มีดังนี้

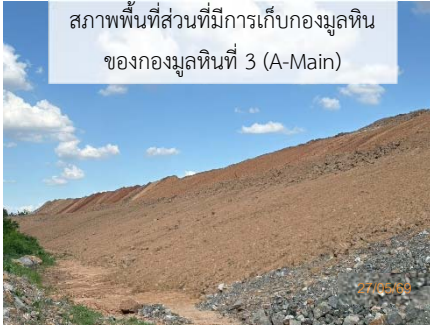
| มาตรการป้องกันและแก้ไขผลกระทบสิ่งแวดล้อมและ<br>มาตรการติดตามตรวจสอบผลกระทบสิ่งแวดล้อม | ผลการปฏิบัติตามมาตรการ | ปัญหา อุปสรรค ที่ไม่สามารถปฏิบัติ<br>ตามมาตรการ และแนวทางแก้ไข | ภาพประกอบมาตรการ |
|---|---|---|---|
| <p>2. ให้ดำเนินการตามแผนการปิดเหมืองและการฟื้นฟูพื้นที่จากการทำเหมืองแร่ที่ได้เสนอไว้ในรายงานเปลี่ยนแปลงรายละเอียดโครงการในรายงานการวิเคราะห์ผลกระทบสิ่งแวดล้อม พร้อมทั้งให้รายงานผลการดำเนินงานการฟื้นฟูสภาพพื้นที่การทำเหมืองให้กรมอุตสาหกรรมพื้นฐานและการเหมืองแร่ ส่วนสำนักงานนโยบายและแผนทรัพยากรธรรมชาติและสิ่งแวดล้อมให้ผนวกไว้ในรายงานผลการปฏิบัติตามมาตรการป้องกันและแก้ไขผลกระทบสิ่งแวดล้อมและมาตรการติดตามตรวจสอบผลกระทบสิ่งแวดล้อม ปีละ 1 ครั้ง</p> | <p>- ทางโครงการได้รับอนุญาตให้เปลี่ยนแปลงรายละเอียดโครงการ เมื่อวันที่ 25 ธันวาคม 2568 ปัจจุบันแผนการฟื้นฟูเหมืองจึงอยู่ในช่วงของการฟื้นฟูช่วงที่ 1 (ปีที่ 1 : 2569) โดยแผนฟื้นฟูที่ระบุไว้ในรายงานเปลี่ยนแปลงรายละเอียดโครงการฯ ให้ดำเนินการฟื้นฟูพื้นที่กองมูลหินจำนวน 2 บริเวณ และขอบบ่อเหมือง จำนวน 2 บริเวณ ได้แก่ กองมูลหินที่ 3 ทางด้านทิศตะวันออกเฉียงเหนือของโครงการเกือบทั้งหมดยกเว้นบริเวณยอดกองหิน กองมูลหินที่ 8 ทางด้านทิศเหนือของพื้นที่โครงการเริ่มฟื้นฟูบริเวณเนินกองหินส่วนล่างสุด บ่อเหมือง Q ตั้งอยู่ทางทิศเหนือของพื้นที่โครงการถัดจากกองมูลหินที่ 8 ไปทางทิศตะวันตกในบริเวณขอบบ่อ</p> | <p>- ไม่มี</p> | <p>สภาพพื้นที่ส่วนที่มีการฟื้นฟูไปแล้วของกองมูลหินที่ 3 (A-Main)</p> <p>27/05/69</p> <p>สภาพพื้นที่ส่วนที่มีการเก็บกองมูลหินของกองมูลหินที่ 3 (A-Main)</p> <p>27/05/69</p> |

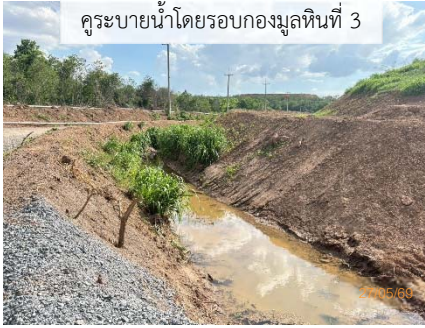
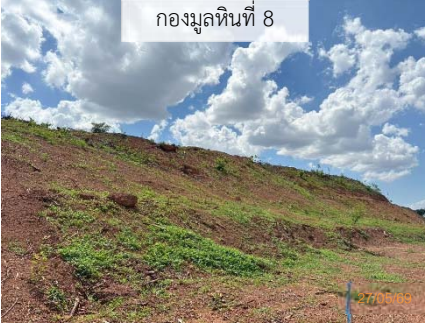
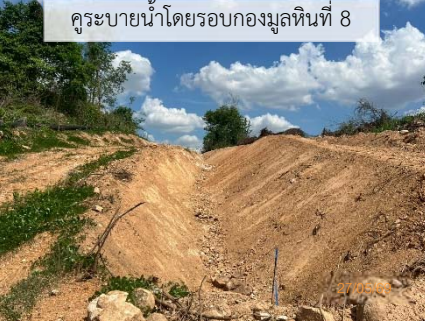
| มาตรการป้องกันและแก้ไขผลกระทบสิ่งแวดล้อมและ<br>มาตรการติดตามตรวจสอบผลกระทบสิ่งแวดล้อม | ผลการปฏิบัติตามมาตรการ | ปัญหา อุปสรรค ที่ไม่สามารถปฏิบัติ<br>ตามมาตรการ และแนวทางแก้ไข | ภาพประกอบมาตรการ |
|---|---|---|---|
| | <p>เหมืองและปรับสภาพหน้าเหมืองให้มีความปลอดภัยพร้อมจัดทำแนวรั้วกันตกแนวรั้วหรือคั่นรอบขอบบ่อ และปลูกพันธุ์ไม้พันธุ์พุ่ม และบ่อเหมือง A บริเวณขอบบ่อตลอดแนวยกเว้นบริเวณทางทิศตะวันตกโดยปรับสภาพหน้าเหมืองให้มีความปลอดภัยและจัดทำเป็นแนวรั้วหรือคั่นรอบขอบบ่อป้องกันอุบัติเหตุจากการพลัดตก</p> <p>- จากแผนการฟื้นฟูดังกล่าวทางโครงการสามารถดำเนินการได้บางส่วน มีรายละเอียดดังนี้</p> <ul style="list-style-type: none"> <li>● ปัจจุบันบริเวณกองมูลหินที่ 3 (A-Main) ได้ปรับลดความลาดชันในพื้นที่เสร็จเรียบร้อยแล้ว พร้อมทั้งปูพื้นเปลือกดิน และมีการปลูกพืชคลุมดินแล้วมีความ พร้อมจัดทำคูระบายน้ำบริเวณโดยรอบกองมูลหิน ในส่วนของกองมูลหินที่ 8 ทางด้านทิศเหนือของพื้นที่โครงการ ที่ผ่านมามีการเก็บกองมูลหินลักษณะเป็นชั้น ปัจจุบันอยู่ระหว่างปรับพื้นที่เก็บกองมูลหินและได้มีการจัดทำคูระบายน้ำโดยรอบพื้นที่เก็บกองมูลหิน ทั้งนี้พื้นที่ทั้ง 2 บริเวณจะดำเนินการปลูก</li> </ul> | | <p>คูระบายน้ำโดยรอบกองมูลหินที่ 3</p> <p>กองมูลหินที่ 8</p> <p>คูระบายน้ำโดยรอบกองมูลหินที่ 8</p> |

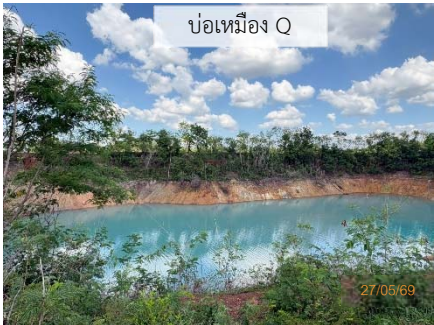
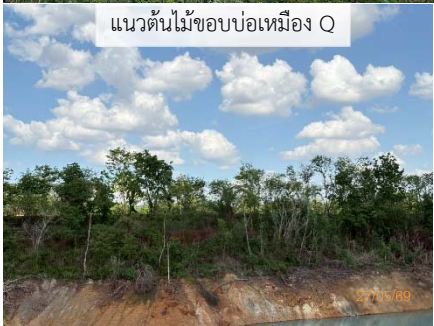
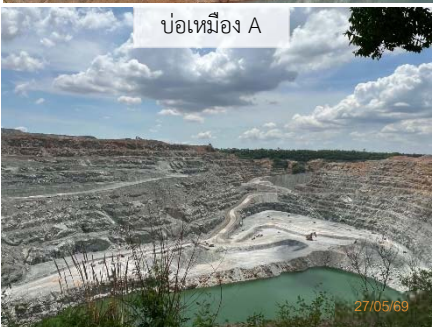
| มาตรการป้องกันและแก้ไขผลกระทบสิ่งแวดล้อมและ<br>มาตรการติดตามตรวจสอบผลกระทบสิ่งแวดล้อม | ผลการปฏิบัติตามมาตรการ | ปัญหา อุปสรรค ที่ไม่สามารถปฏิบัติ<br>ตามมาตรการ และแนวทางแก้ไข | ภาพประกอบมาตรการ |
|---|---|---|---|
| | <p>หลุมดินเพิ่มเติมจนเต็มพื้นที่ตามพื้นที่ลาดเอียง และตามความเหมาะสมของพื้นที่ต่อไป</p> <ul style="list-style-type: none"> <li>● สำหรับพื้นที่บ่อเหมือง Q ปัจจุบันไม่ได้มีการทำเหมือง ทั้งนี้ช่วงที่ผ่านมาทางโครงการได้มีการปลูกต้นไม้พร้อมจัดทำคันทำนบไว้บริเวณขอบบ่อเหมือง การฟื้นฟูบริเวณพื้นที่บ่อเหมือง Q จึงเป็นการดูแลแนวต้นไม้เดิมให้สามารถเติบโตได้เป็นอย่างดี สำหรับบ่อเหมือง A ปัจจุบันมีการทำเหมือง โดยมีการปรับสภาพหน้าเหมืองให้มีความปลอดภัยอยู่เสมอ และได้จัดทำแนวคันดินและแนวรั้วกันตกตามแนวขอบบ่อเหมืองพร้อมจัดทำเจ้าหน้าที่คอยสังเกตการณ์เพื่อดูแลความปลอดภัย</li> </ul> | | <p>บ่อเหมือง Q</p> <p>แนวต้นไม้ขอบบ่อเหมือง Q</p> <p>บ่อเหมือง A</p> |

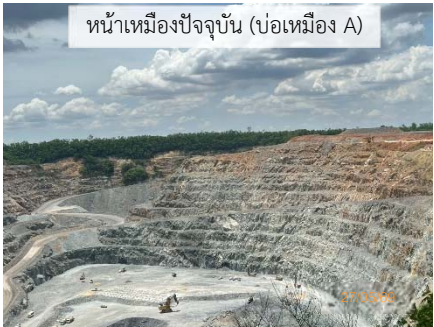
| มาตรการป้องกันและแก้ไขผลกระทบสิ่งแวดล้อมและ<br>มาตรการติดตามตรวจสอบผลกระทบสิ่งแวดล้อม | ผลการปฏิบัติตามมาตรการ | ปัญหา อุปสรรค ที่ไม่สามารถปฏิบัติ<br>ตามมาตรการ และแนวทางแก้ไข | ภาพประกอบมาตรการ |
|---|---|---|---|
| <b>1. ทรัพยากรธรรมชาติและสิ่งแวดล้อมทางกายภาพ</b><br>1.1 ลักษณะภูมิประเทศ<br>1) กำหนดขอบเขตพื้นที่บริเวณที่ทำการปรับระดับ<br>ให้มีความเหมาะสมต่อการใช้งาน เพื่อรองรับกิจกรรมตาม<br>แผนผังทำเหมือง | - ปัจจุบันทางโครงการทำเหมืองตามแผนผังการ<br>ทำเหมืองฉบับเดือนกันยายน 2568 ที่ได้รับ<br>อนุญาตให้เปลี่ยนแปลงแผนผังโครงการทำเหมือง<br>เมื่อวันที่ 25 ธันวาคม 2568<br>- ทางโครงการได้มีการกำหนดขอบเขตพื้นที่ทำ<br>เหมืองให้มีความเหมาะสมและปลอดภัยต่อการ<br>ปฏิบัติงาน ปัจจุบันได้มีการดำเนินการทำเหมือง<br>เฉพาะบ่อเหมือง A | - ไม่มี | <p>หน้าเหมืองปัจจุบัน (บ่อเหมือง A)</p> |

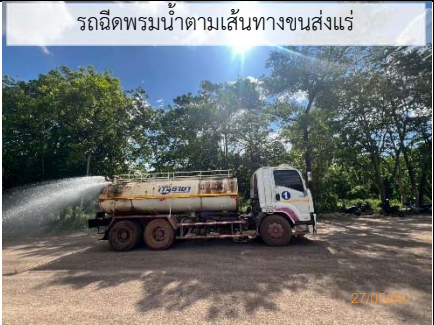
| มาตรการป้องกันและแก้ไขผลกระทบสิ่งแวดล้อมและ<br>มาตรการติดตามตรวจสอบผลกระทบสิ่งแวดล้อม | ผลการปฏิบัติตามมาตรการ | ปัญหา อุปสรรค ที่ไม่สามารถปฏิบัติ<br>ตามมาตรการ และแนวทางแก้ไข | ภาพประกอบมาตรการ |
|---|---|---|---|
| 3) ให้ดำเนินการฉีดพรมน้ำบริเวณเส้นทางภายใน<br>โครงการได้แก่ บริเวณหน้าเหมือง และเส้นทางขนส่งแร่<br>ของโครงการ อย่างน้อยวันละ 3-4 ครั้ง หรือตามความ<br>เหมาะสมของสภาพภูมิอากาศ | - ทำการฉีดพรมน้ำบริเวณหน้าเหมือง และ<br>เส้นทางขนส่งแร่ของโครงการ อย่างน้อยวันละ 3-<br>4 ครั้ง ในช่วงเช้า และบ่าย หรือตามสถานการณ์<br>ที่เสี่ยงเห็นว่าก่อให้เกิดฝุ่นขณะขนส่ง โดยเฉพาะ<br>ในช่วงฤดูแล้ง | - ไม่มี | <div>รถฉีดพรมน้ำตามเส้นทางขนส่งแร่</div> |

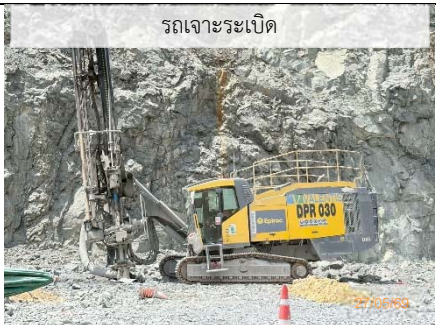
| มาตรการป้องกันและแก้ไขผลกระทบสิ่งแวดล้อมและ<br>มาตรการติดตามตรวจสอบผลกระทบสิ่งแวดล้อม | ผลการปฏิบัติตามมาตรการ | ปัญหา อุปสรรค ที่ไม่สามารถปฏิบัติ<br>ตามมาตรการ และแนวทางแก้ไข | ภาพประกอบมาตรการ |
|---|---|---|---|
| 4) ใช้เครื่องเจาะระเบิดที่มีเครื่องดูดฝุ่นบริเวณหัว<br>เจาะ | - โครงการใช้รถเจาะระเบิดที่มีเครื่องดูดฝุ่น<br>บริเวณหัวเจาะระเบิด และมีระบบติดตั้งถุงกรอง<br>ฝุ่น | - ไม่มี | <p>รถเจาะระเบิด</p> |

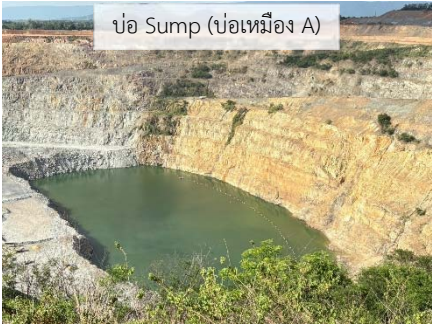
| มาตรการป้องกันและแก้ไขผลกระทบสิ่งแวดล้อมและ<br>มาตรการติดตามตรวจสอบผลกระทบสิ่งแวดล้อม | ผลการปฏิบัติตามมาตรการ | ปัญหา อุปสรรค ที่ไม่สามารถปฏิบัติ<br>ตามมาตรการ และแนวทางแก้ไข | ภาพประกอบมาตรการ |
|---|---|---|---|
| <p>1.4 อุทกวิทยาและคุณภาพน้ำ</p> <p>1) กำหนดให้มีบ่อ Sump บริเวณจุดต่ำสุดของพื้นที่<br/>ทำเหมืองเพื่อรองรับน้ำจากพื้นที่การทำเหมืองและใช้น้ำ<br/>ที่ถูกกักเก็บไว้ในบ่อ Sump ในลักษณะหมุนเวียนใน<br/>กิจกรรมที่เกี่ยวข้องกับการทำเหมือง เช่น การฉีดพรม<br/>เส้นทางขนส่งลำเลียงแร่ และบริเวณพื้นที่ฟื้นฟูจากการ<br/>ทำเหมือง</p> | <p>- ปัจจุบันทางโครงการดำเนินการทำเหมือง<br/>เฉพาะบ่อเหมือง A ซึ่งบริเวณจุดต่ำสุดของหน้า<br/>เหมืองจะมีลักษณะเป็นบ่อ Sump เป็นจุดรองรับ<br/>น้ำจากการทำเหมือง สำหรับน้ำที่ใช้ในการฉีดพรม<br/>เส้นทางขนส่งแร่ รัดต้นไม้บริเวณภายในพื้นที่<br/>โครงการจะใช้น้ำจากบ่อดักตะกอนของโครงการ</p> | - ไม่มี | |

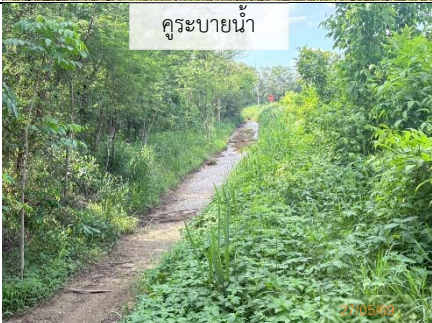
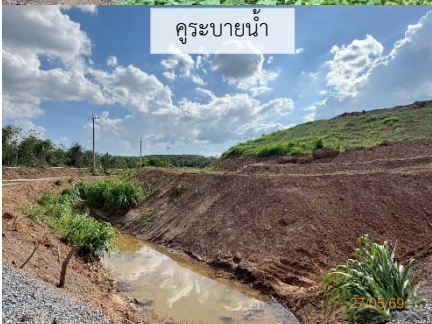
| มาตรการป้องกันและแก้ไขผลกระทบสิ่งแวดล้อมและ<br>มาตรการติดตามตรวจสอบผลกระทบสิ่งแวดล้อม | ผลการปฏิบัติตามมาตรการ | ปัญหา อุปสรรค ที่ไม่สามารถปฏิบัติ<br>ตามมาตรการ และแนวทางแก้ไข | ภาพประกอบมาตรการ |
|---|---|---|---|
| <p>2) ให้ขุดลอกตะกอนดินในคูระบายน้ำ และบ่อ<br/>ตกตะกอนของโครงการเป็นประจำ หรือเมื่อพบว่าตะกอน<br/>มีปริมาณ 1/3 ของบ่อและคูระบายน้ำ พร้อมทั้งดูแล<br/>รักษาบ่อดักตะกอน และคูระบายน้ำให้อยู่ในสภาพดีอยู่<br/>เสมอ และตะกอนที่ขุดลอกจากบ่อดักตะกอนหรือคู<br/>ระบายน้ำให้นำไปปรับปรุงคันทำนบดิน หรือนำไปถม<br/>พื้นที่ผ่านการทำเหมืองเพื่อทำการปลูกต้นไม้ต่อไป</p> | <p>- หากพบว่าในคูระบายน้ำและบ่อดักตะกอนของ<br/>โครงการมีตะกอนมากกว่า 1/3 ของบ่อและคู<br/>ระบายน้ำ จะดำเนินการขุดลอกตะกอน จะนำไป<br/>ปรับปรุงคันทำนบดิน หรือนำไปถมพื้นที่ผ่านการ<br/>ทำเหมืองเพื่อทำการปลูกต้นไม้ต่อไป</p> | - ไม่มี | |

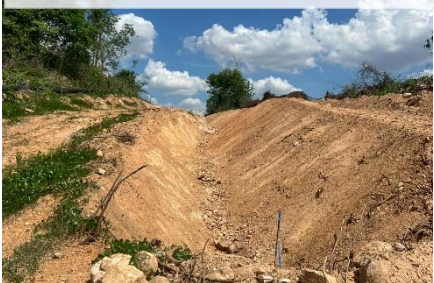
| มาตรการป้องกันและแก้ไขผลกระทบสิ่งแวดล้อมและ<br>มาตรการติดตามตรวจสอบผลกระทบสิ่งแวดล้อม | ผลการปฏิบัติตามมาตรการ | ปัญหา อุปสรรค ที่ไม่สามารถปฏิบัติ<br>ตามมาตรการ และแนวทางแก้ไข | ภาพประกอบมาตรการ |
|---|---|---|---|
| 4) คุ้ระบายน้ำบริเวณพื้นที่โครงการจะต้องมีทิศทาง<br>การไหลลงสู่บ่อดักตะกอน และห้ามมีการระบายน้ำ<br>จากบ่อดักตะกอนออกสู่พื้นที่ภายนอกโครงการโดย<br>เด็ดขาด | - ได้จัดสร้างคันดินและคุ้ระบายน้ำบริเวณ<br>โดยรอบที่เก็บกองมูลหินเพื่อรองรับน้ำไหลลงสู่บ่อดักตะกอนเรียบร้อยแล้ว จำนวนทั้งสิ้น 7 บริเวณ<br>ได้แก่ กองมูลหินที่ 1 (C) กองมูลหินที่ 2 (D) กอง<br>มูลหินที่ 3 (A-Main) กองมูลหินที่ 4 (K-East) กอง<br>มูลหินที่ 5 (K-West) กองมูลหินที่ 6 (A-West)<br>และกองมูลหินที่ 8 (Q-West) | - ไม่มี | <div>คุ้ระบายน้ำรอบพื้นที่เก็บกองมูลหินที่ 8 (Q-West)</div> |

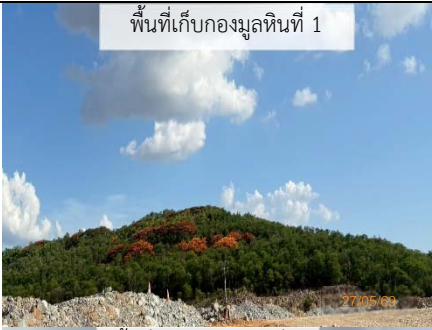
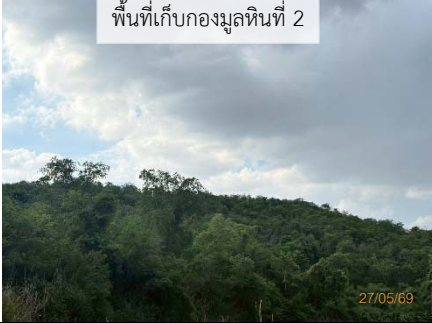
| มาตรการป้องกันและแก้ไขผลกระทบสิ่งแวดล้อมและ<br>มาตรการติดตามตรวจสอบผลกระทบสิ่งแวดล้อม | ผลการปฏิบัติตามมาตรการ | ปัญหา อุปสรรค ที่ไม่สามารถปฏิบัติ<br>ตามมาตรการ และแนวทางแก้ไข | ภาพประกอบมาตรการ |
|---|---|---|---|
| 3) แนวคันทำนบดิน บริเวณกองมูลหิน<br>ที่สิ้นสุดการเก็บกองแล้ว และบริเวณพื้นที่หน้าเหมือง<br>ที่ไม่มีกิจกรรมการทำเหมือง ให้ปลูกพืชคลุมดินหรือ<br>หญ้าแฝก เพื่อป้องกันผลกระทบด้านการชะล้าง<br>พังทลาย | - ได้จัดสร้างแนวคันทำนบดินบริเวณพื้นที่เก็บ<br>กองมูลหินของโครงการ ปัจจุบันพื้นที่ที่มีการ<br>สิ้นสุดการเก็บกอง และได้ดำเนินการปลูกต้นไม้<br>พื้นฟูเรียบร้อยแล้ว มีจำนวน 2 บริเวณ ได้แก่ กอง<br>มูลหินที่ 1 และกองมูลหินที่ 2 | - ไม่มี | <div>พื้นที่เก็บกองมูลหินที่ 1</div> <div>พื้นที่เก็บกองมูลหินที่ 2</div> |
