รายงานผลการปฏิบัติตามมาตรการป้องกัน  
และแก้ไขผลกระทบสิ่งแวดล้อม  
และมาตรการติดตามตรวจสอบผลกระทบสิ่งแวดล้อม

โครงการ The Riviera Monaco  
ตั้งอยู่หมู่ที่ 1 ตำบลนาจอมเทียน อำเภอสัตหีบ จังหวัดชลบุรี  
ของนิติบุคคลอาคารชุด เดอะ ริวีเอร์ โมนาโก

ฉบับประจำเดือนมกราคม ถึงเดือนมิถุนายน พ.ศ. 2569  
(ระยะดำเนินการ)

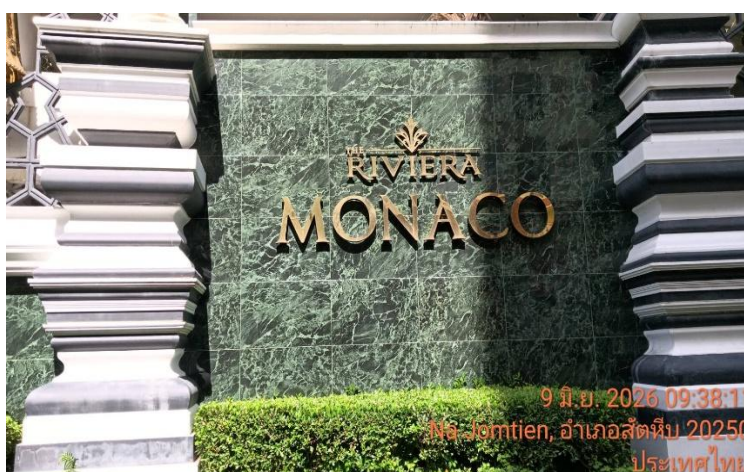
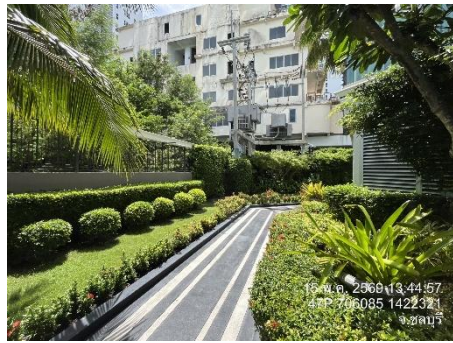
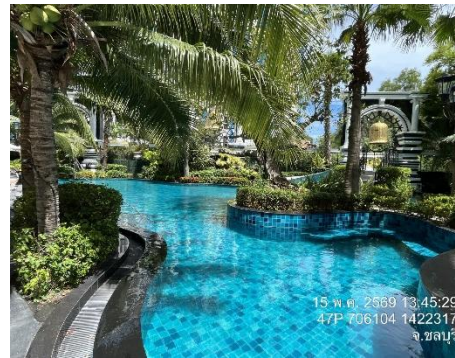
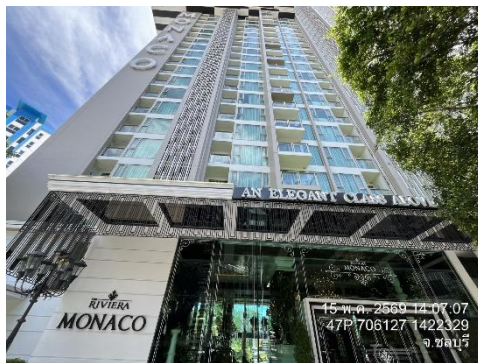
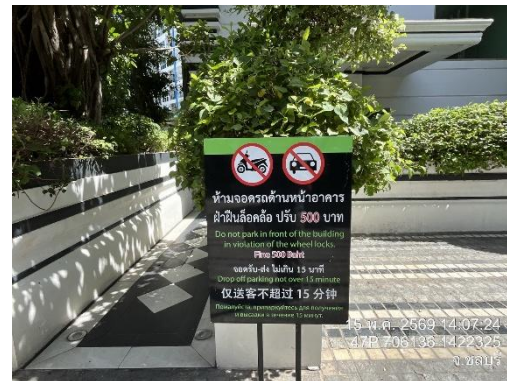
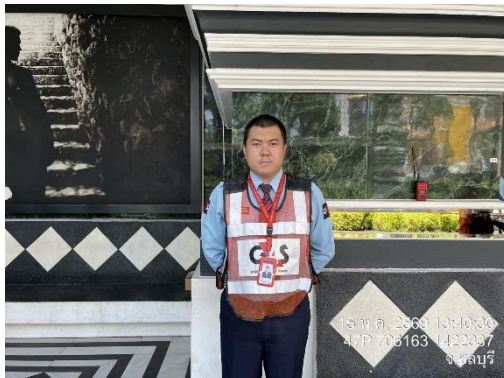
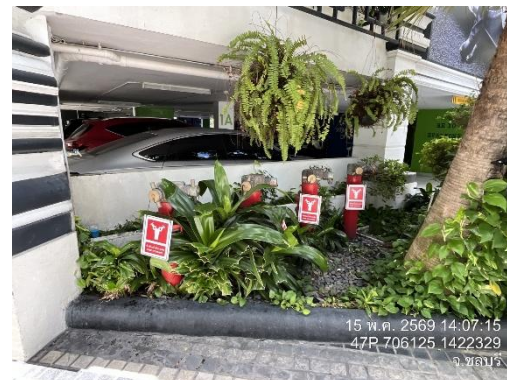
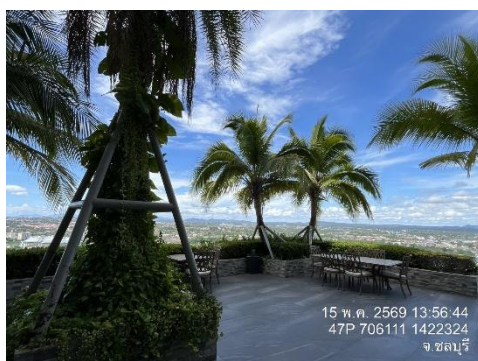
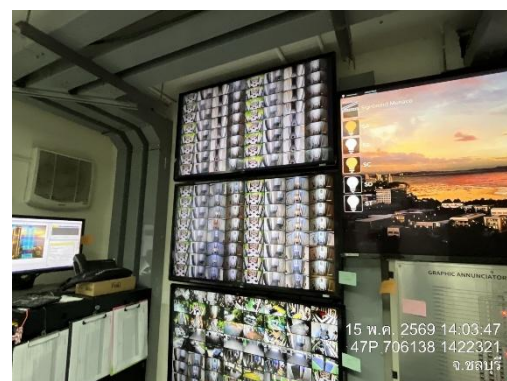
รูปที่ 1.6-1 สภาพภายในพื้นที่โครงการ ณ เดือนพฤษภาคม 2569

รูปที่ 1.6-1 (ต่อ) สภาพภายในพื้นที่โครงการ ณ เดือนพฤษภาคม 2569

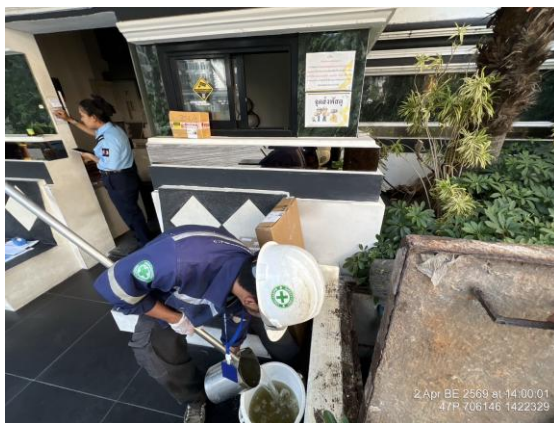
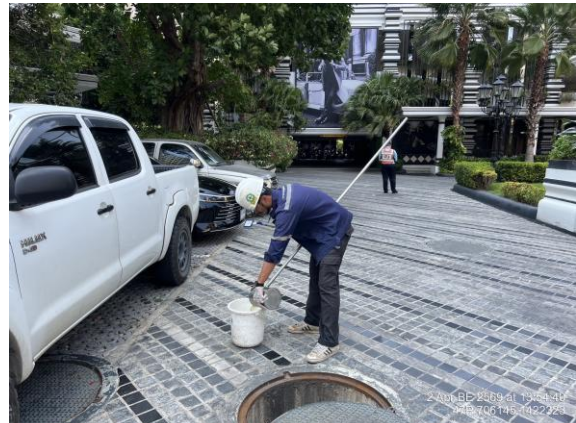
**รูปที่ 4.5-1** การเก็บตัวอย่างคุณภาพน้ำทิ้งของโครงการ

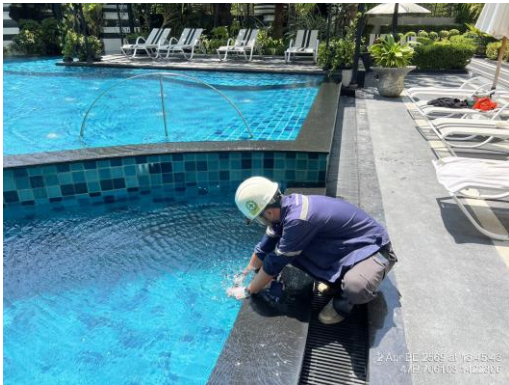
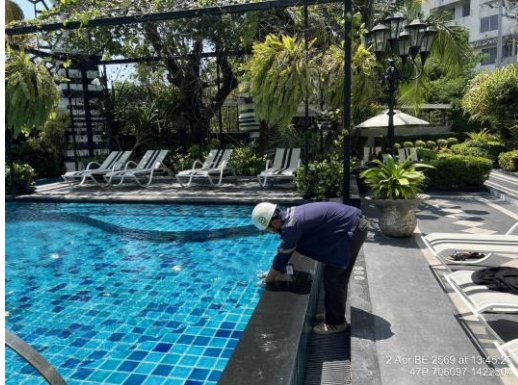
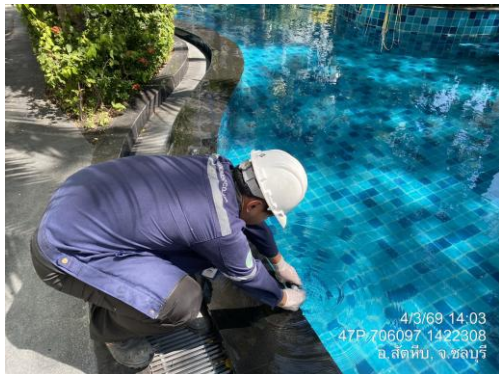
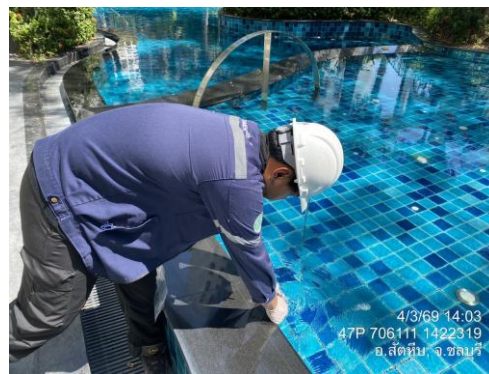
**รูปที่ 4.5-11** การเก็บตัวอย่างคุณภาพน้ำสระว่ายน้ำของโครงการ

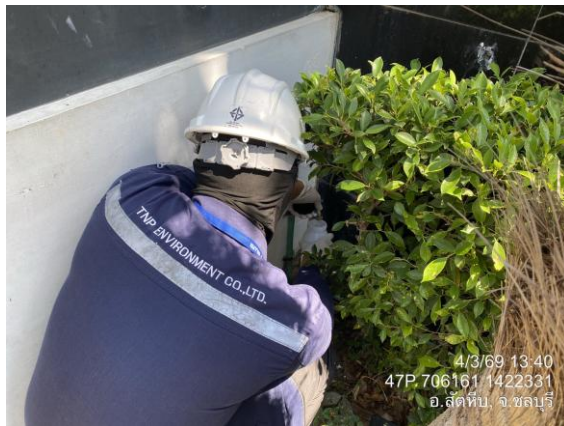
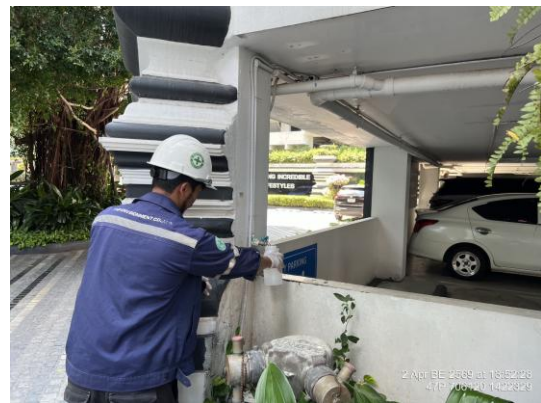
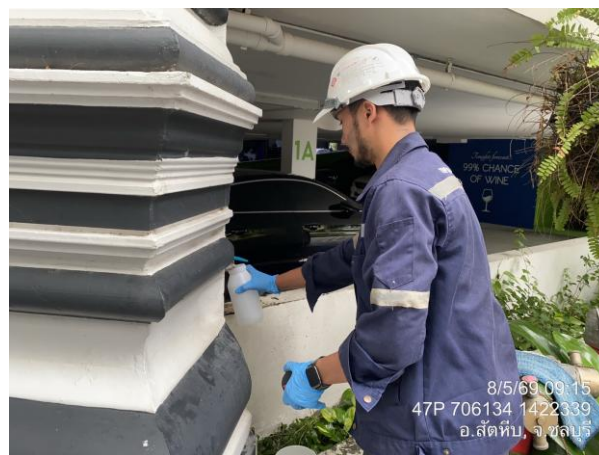
รูปที่ 4.5-12 การเก็บตัวอย่างคุณภาพน้ำประปาของโครงการ

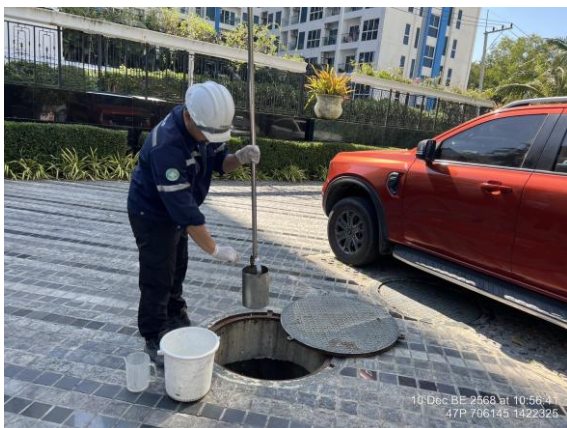
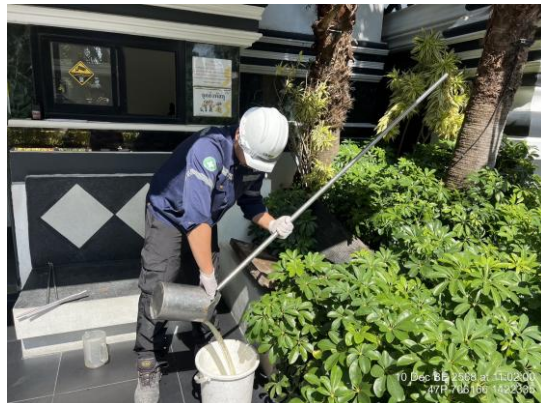
รูปที่ 4.5-13 การเก็บตัวอย่างคุณภาพน้ำทิ้งของโครงการ

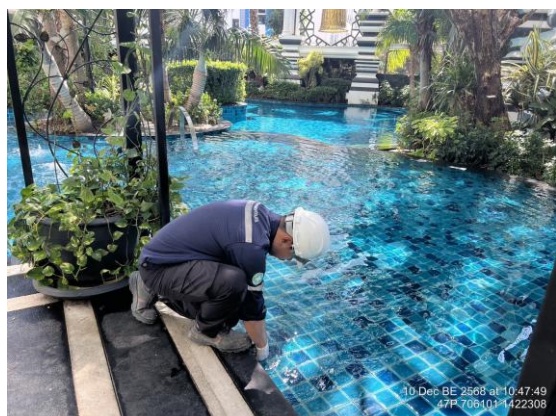
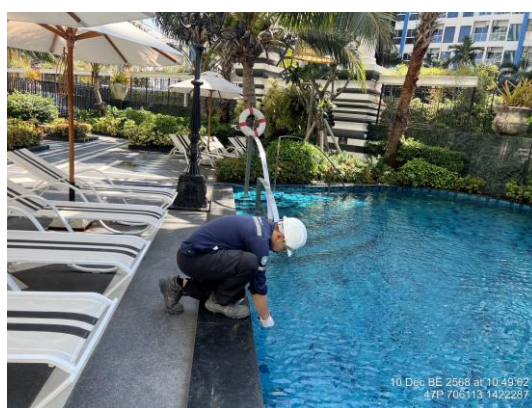
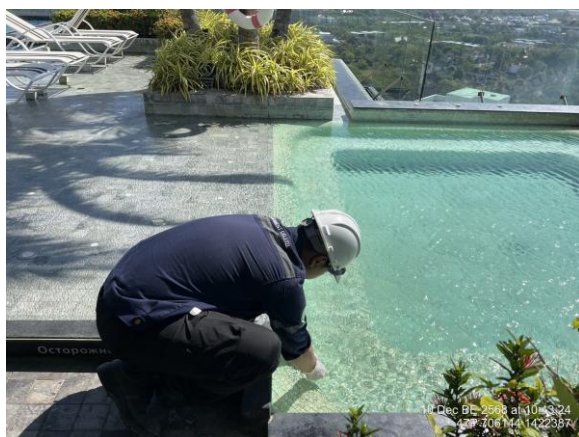
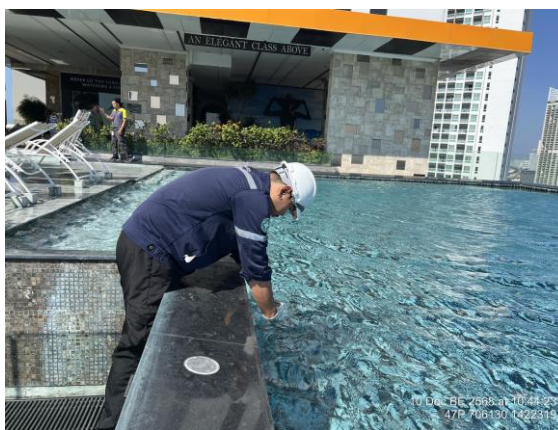
**รูปที่ 4.5-22** การเก็บตัวอย่างคุณภาพน้ำสระว่ายน้ำของโครงการ

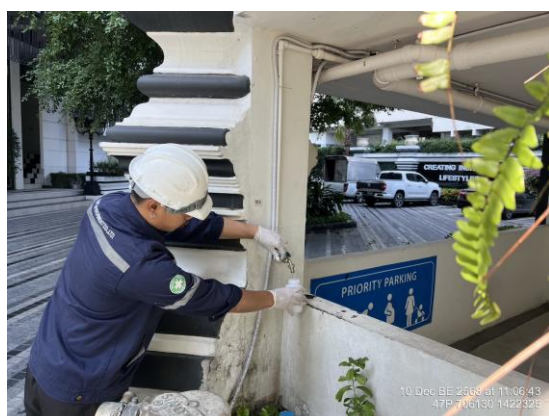
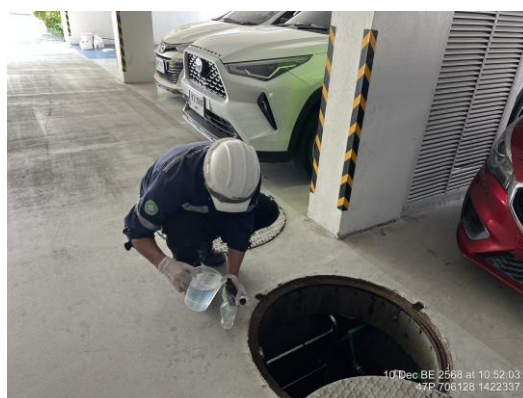
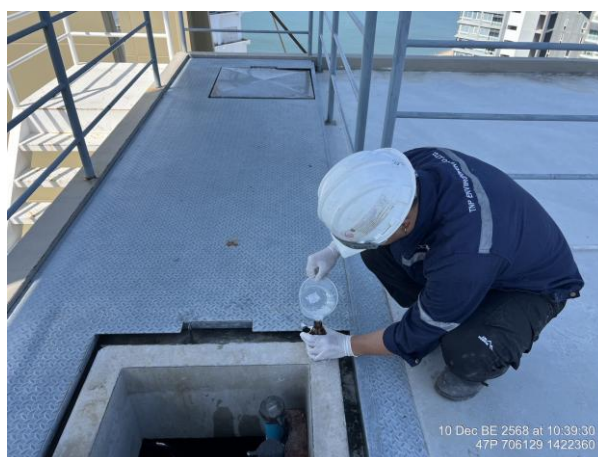
รูปที่ 4.5-23 การเก็บตัวอย่างคุณภาพน้ำประปาของโครงการ
