## บทที่ 2

### ผลการปฏิบัติตามมาตรการป้องกันและแก้ไขผลกระทบสิ่งแวดล้อม

ตารางที่ 2.1-1 ผลการปฏิบัติตามมาตรการป้องกันและแก้ไขผลกระทบสิ่งแวดล้อม (ระยะดำเนินการ) ระหว่างเดือน มกราคม – มิถุนายน 2569

รายงานผลการปฏิบัติตามมาตรการป้องกันและแก้ไขผลกระทบสิ่งแวดล้อมและมาตรการติดตามตรวจสอบผลกระทบสิ่งแวดล้อม  
: โครงการอาคารชุดพักอาศัย The Room รัชดา - ลาดพร้าว (ระยะดำเนินการ) ประจำเดือน มกราคม - มิถุนายน 2569

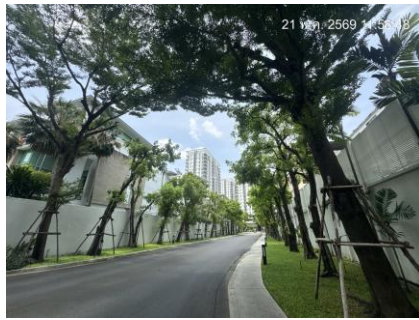
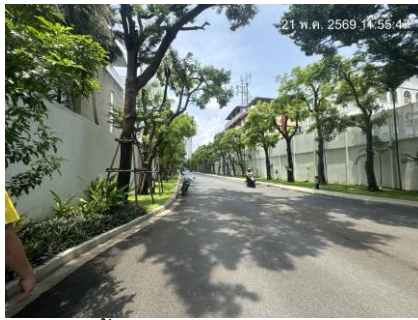
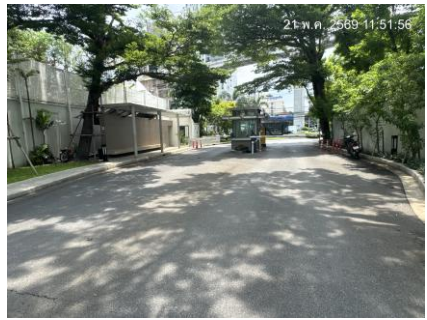
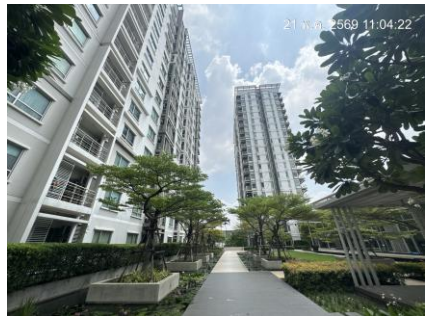
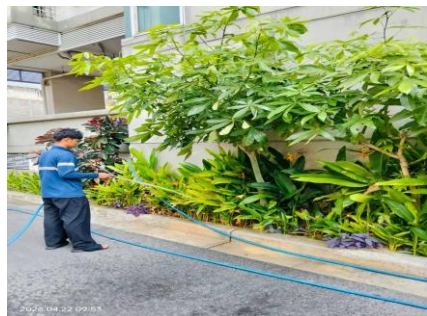
รูปที่ 2.1-1 พื้นที่สีเขียวภายในโครงการและการบำรุงรักษา

| มาตรการป้องกันและแก้ไขผลกระทบสิ่งแวดล้อม | ผลการปฏิบัติตามมาตรการ | ปัญหา /การแก้ไข | เอกสารอ้างอิง |
|---|---|---|---|
| 1.2 สภาพภูมิอากาศและอุตุนิยมวิทยา <ul style="list-style-type: none"> <li>• คุณภาพอากาศ <ul style="list-style-type: none"> <li>- ดูแลพื้นที่สีเขียวของโครงการให้มีความร่มรื่นและสวยงามอยู่เสมอ เพื่อช่วยลดซับปริมาณความร้อน</li> </ul> </li> </ul> | <p>ในคราวก่อสร้างอาคารโครงการได้จัดให้มีพื้นที่สีเขียวตามมาตรการที่กำหนดและจัดให้มีเจ้าหน้าที่คอยดูแลพื้นที่สีเขียวให้มีความร่มรื่นและสวยงามอยู่เสมอ</p> | - | รูปที่ 2.1-1 |

| มาตรการป้องกันและแก้ไขผลกระทบสิ่งแวดล้อม | ผลการปฏิบัติตามมาตรการ | ปัญหา /การแก้ไข | เอกสารอ้างอิง |
|---|---|---|---|
| - ปฏิกั้เม้ยันต้นหลัก 3 ชนิด ได้แก่ พิกุล มะขามและชมพูพันธุ์ทิพย์ เพื่อดูดซับก๊าซ CO ที่ถูกปล่อยออกจากรถยนต์ทั้งหมดของโครงการที่ถูกเปลี่ยนรูปไปเป็นก๊าซ CO <sub>2</sub> ไปใช้ในกระบวนการสังเคราะห์แสง ซึ่งมีความสำคัญในการช่วยลดปริมาณก๊าซ CO <sub>2</sub> และเพิ่มปริมาณก๊าซ O <sub>2</sub> | ในคราวก่อสร้างอาคารโครงการได้จัดให้มีพื้นที่สีเขียวตามมาตรฐานที่กำหนดและจัดให้มีเจ้าหน้าที่คอยดูแลพื้นที่สีเขียวให้มีความร่มรื่นและสวยงามอยู่เสมอ | - | รูปที่ 2.1-1 |

| มาตรการป้องกันและแก้ไขผลกระทบสิ่งแวดล้อม | ผลการปฏิบัติตามมาตรการ | ปัญหา /การแก้ไข | เอกสารอ้างอิง |
|---|---|---|---|
| <b>4.4 สุนทรียภาพและการท่องเที่ยว</b> <ul style="list-style-type: none"> <li>- จัดให้มีพื้นที่สีเขียวบริเวณชั้นล่างพื้นที่ 2,171.74 ตร.ม. และบริเวณชั้น 3 (Top Podium floor) พื้นที่ 2,155.78 ตร.ม. คิดเป็นสัดส่วน 1.08 ตร.ม./ผู้พักอาศัย 1 คน เพื่อความร่มรื่นและทัศนียภาพที่ดี</li> </ul> | โครงการจัดให้มีพื้นที่สีเขียวภายในโครงการให้มีความร่มรื่นและสวยงามอยู่เสมอ เพื่อช่วยดูดซับปริมาณความร้อนและจัดให้มีเจ้าหน้าที่คอยดูแลพื้นที่สีเขียวให้มีความร่มรื่นและสวยงามอยู่เสมอ | - | รูปที่ 2.1-1 |

พื้นที่สีเขียวภายในโครงการ

พนักงานคนสวนดูแลพื้นที่สีเขียวในโครงการ

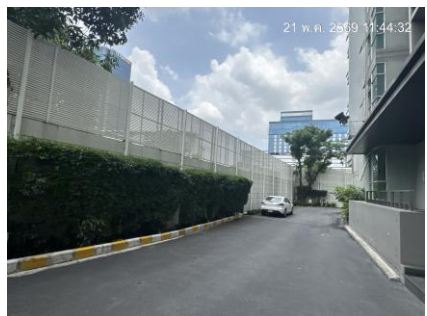
รูปที่ 2.1-2 บริเวณแนวเขตรั้วที่ดินของโครงการ

| มาตรการป้องกันและแก้ไขผลกระทบสิ่งแวดล้อม | ผลการปฏิบัติตามมาตรการ | ปัญหา /การแก้ไข | เอกสารอ้างอิง |
|---|---|---|---|
| - ก่อสร้างรั้วปรับปรุงบริเวณแนวเขตที่ดินของโครงการด้านทิศใต้ที่ติดกับคลองน้ำแก้ว ตั้งแสดงแบบรั้วปรับปรุง | โครงการจัดให้มีรั้วปรับปรุงบริเวณแนวเขตที่ดินของโครงการด้านทิศใต้ที่ติดกับคลองน้ำแก้ว | - | รูปที่ 2.1-2 |

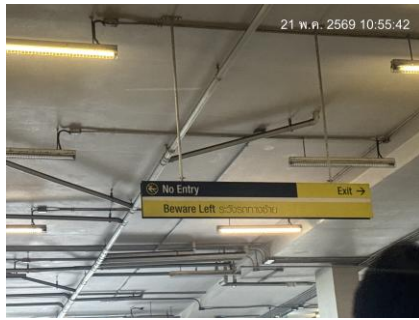
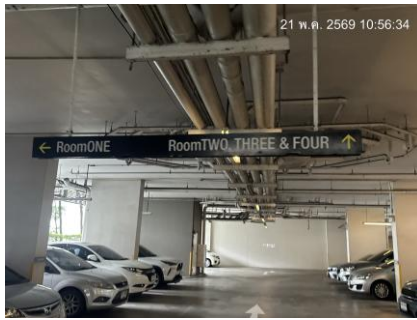
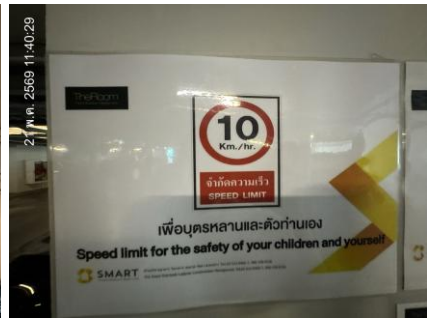
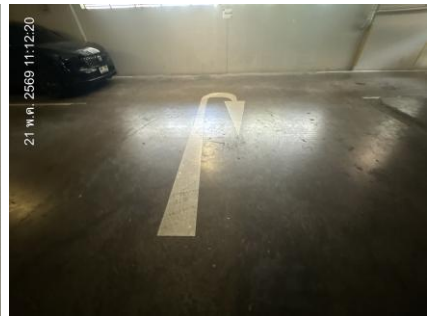
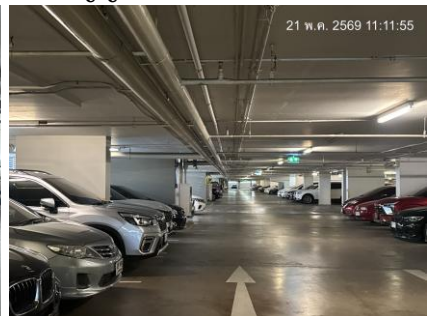
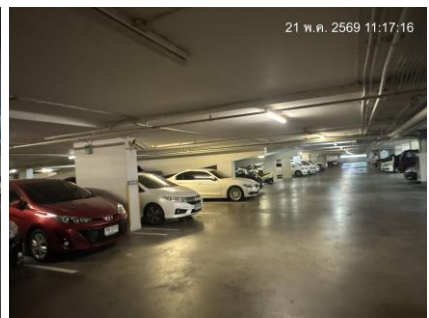
รูปที่ 2.1-3 ระบบจราจรและพื้นที่จอดรถโครงการ

| มาตรการป้องกันและแก้ไขผลกระทบสิ่งแวดล้อม | ผลการปฏิบัติตามมาตรการ | ปัญหา /การแก้ไข | เอกสารอ้างอิง |
|---|---|---|---|
| - ติดตั้งป้ายเตือนให้ดับเครื่องย่นในขณะที่มีการจอดรถ | โครงการจัดให้มีการติดป้ายเตือนให้ดับเครื่องย่นในขณะที่มีการจอดรถให้ผู้พักอาศัยในโครงการให้ดับเครื่องย่นในขณะที่มีการจอดรถ | - | รูปที่ 2.1-3 |

| มาตรการป้องกันและแก้ไขผลกระทบสิ่งแวดล้อม | ผลการปฏิบัติตามมาตรการ | ปัญหา /การแก้ไข | เอกสารอ้างอิง |
|---|---|---|---|
| - กำหนดให้ชั้บรณภายในโนครงการด้วยควมเร็วไม่เกิน 20 กิโลเมตร/ชั่วโมง เพื่อป้องกันการพังกระเจายของก๊าซมลพิษและฝุ่นละออง | โครงการดำเนินการติดตั้งป้ายจำกัดความเร็วไม่เกิน 20 กิโลเมตร/ชั่วโมง ไว้ภายในบริเวณพื้นที่จอดรถของอาคาร และทางเดินสามารถมองเห็นได้ชัดเจน | - | รูปที่ 2.1-3 |

| มาตรการป้องกันและแก้ไขผลกระทบสิ่งแวดล้อม | ผลการปฏิบัติตามมาตรการ | ปัญหา / การแก้ไข | เอกสารอ้างอิง |
|---|---|---|---|
| <b>3.2 การควบคุมชุมชนสิ่ง</b><br>- จัดให้มีระบบการจราจรที่มีความปลอดภัย<br>โดยการจัดตั้งสัญญาณจราจรบริเวณ<br>ทางเข้าออกพื้นที่โครงการและบริเวณที่จอดรถ<br>ภายในโครงการ | โครงการจัดให้มีการติดตั้งสัญญาณจราจรบนพื้นทาง<br>และป้ายจราจร ไว้บริเวณทางเข้า – ออก โครงการ และ<br>ถนนโดยรอบอาคาร และจัดให้มีการดูแลรักษาให้<br>สัญญาณต่างๆ สามารถมองเห็นได้ชัดเจน ไม่เลบเลือน | - | รูปที่ 2.1-3 |
| - ติดตั้งป้ายสัญญาณการเดินรถภายใน<br>โครงการ ได้แก่ ป้ายทางเข้า-ออกโครงการ<br>ป้ายให้เลี้ยว-ห้ามเลี้ยว ป้ายเดินรถทาง<br>เดียว-เดินรถสวนทาง และกระแຈโค้ง ไว้<br>บริเวณโดยรอบภายในโครงการ | โครงการจัดให้มีการติดตั้งสัญญาณจราจรบนพื้นทาง<br>และป้ายจราจร ไว้บริเวณทางเข้า – ออก โครงการ และ<br>ถนนโดยรอบอาคาร และจัดให้มีการดูแลรักษาให้<br>สัญญาณต่างๆ สามารถมองเห็นได้ชัดเจน ไม่เลบเลือน | - | รูปที่ 2.1-3 |

ป้ายบอกทิศทางการจราจร

ป้ายจำกัดความเร็ว

กระบอกโด้งนูน

ป้ายเตือนให้ดับเครื่องยนต์

สัญลักษณ์จราจรบนพื้นทาง

พื้นที่จอดรถภายในโครงการ

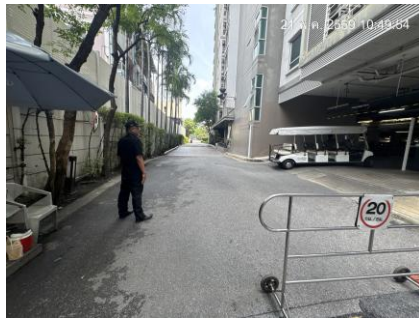
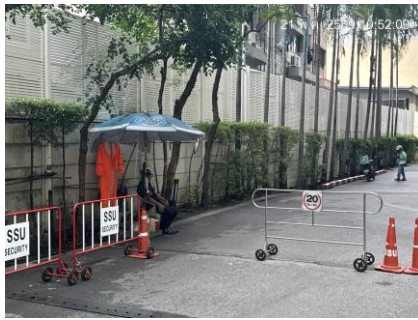
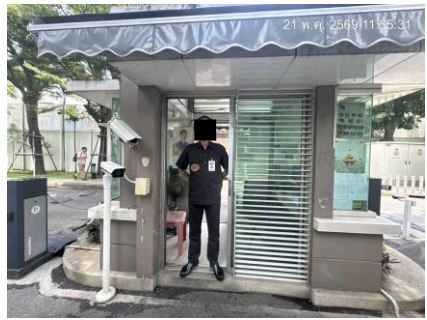
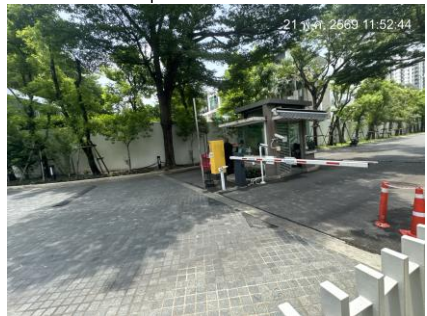
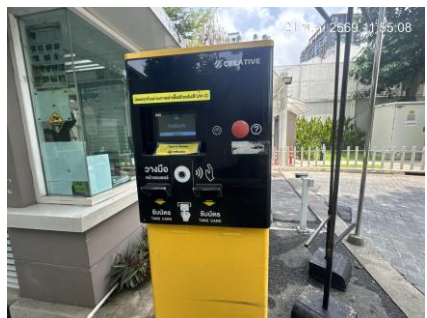
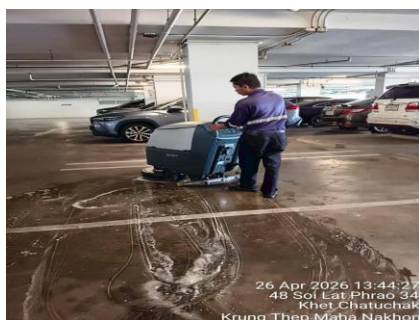
รูปที่ 2.1-3 ระบบจราจรและพื้นที่จอดรถโครงการ (ต่อ)

| มาตรการป้องกันและแก้ไขผลกระทบสิ่งแวดล้อม | ผลการปฏิบัติตามมาตรการ | ปัญหา / การแก้ไข | เอกสารอ้างอิง |
|---|---|---|---|
| - จัดให้มีเจ้าหน้าที่หรือยามคอยอำนวยความสะดวก<br>สะดวกในการเข้า-ออกพื้นที่โครงการและที่<br>จอดรถยนต์ | โครงการจัดให้มีเจ้าหน้าที่รักษาความปลอดภัยอำนวยความสะดวก<br>ความสะดวกด้านการจราจรในการเข้า-ออกพื้นที่โครงการ<br>และที่จอดรถยนต์ | - | รูปที่ 2.1-3 |

เจ้าหน้าที่อำนวยความสะดวกด้านการจราจรภายในโครงการ

เจ้าหน้าที่บริเวณจุดแลกบัตรเข้า-ออกโครงการ

ป้ายชื่อโครงการ

บริเวณทางเข้า-ออกโครงการ

ไม้กั้นบริเวณทางเข้า-ออกโครงการ

ตู้จ่ายบัตรจอดรถชั่วคราว

พนักงานดูแลความสะอาดบริเวณพื้นที่จอดรถและถนนภายในโครงการ

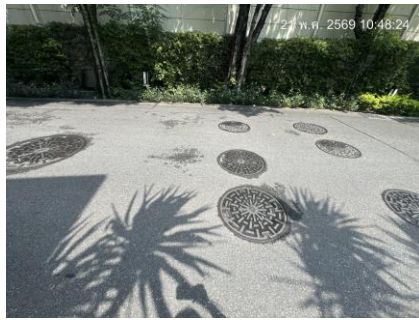
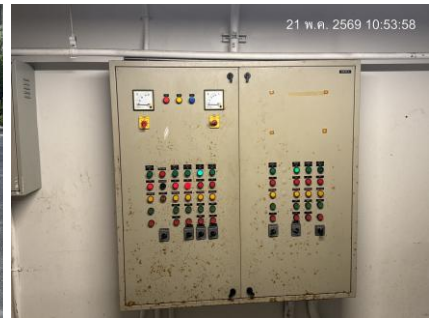
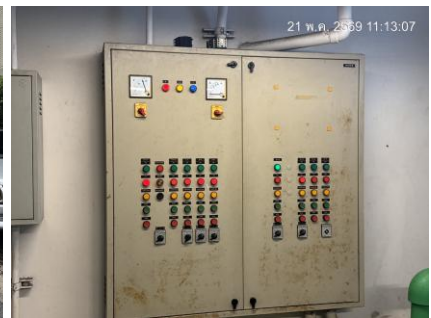
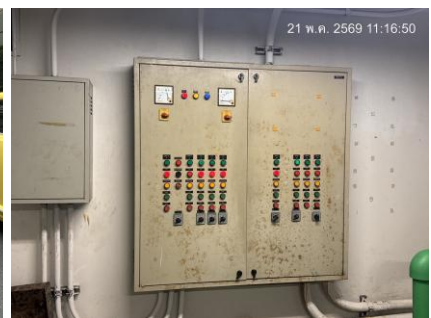
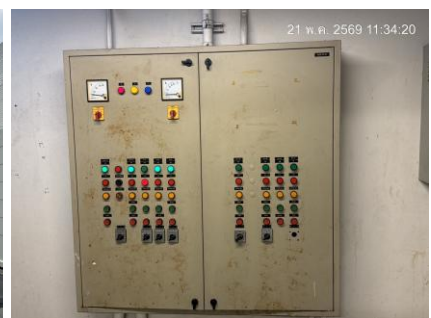
#### รูปที่ 2.1-4 การจัดการระบบบำบัดน้ำเสียภายในโครงการ

| มาตรการป้องกันและแก้ไขผลกระทบสิ่งแวดล้อม | ผลการปฏิบัติตามมาตรการ | ปัญหา /การแก้ไข | เอกสารอ้างอิง |
|---|---|---|---|
| 1.6 แหล่งน้ำผิวดินและคุณภาพน้ำ <ul style="list-style-type: none"> <li>- ตรวจสอบการทำงานของระบบบำบัดน้ำเสียให้มีประสิทธิภาพดีอยู่เสมอ และทำการสูบกากตะกอนในระบบบำบัดน้ำเสียไปกำจัดด้วยความถี่ทุก ๆ 6 เดือน</li> </ul> | โครงการจัดให้มีฝ่ายช่างอาคารคอยตรวจสอบดูแลบำรุงรักษาระบบบำบัดน้ำเสียให้สามารถทำงานได้อย่างต่อเนื่องและจัดให้บริษัท เอชวีอี เข้าไปเก็บตัวอย่างน้ำไปวิเคราะห์ผลเป็นประจำทุกเดือน | - | รูปที่ 2.1-4<br>ภาคผนวก 2.9 |
| - ดูแลให้ระบบบำบัดน้ำเสียเปิดทำงานอยู่ตลอดเวลา | โครงการจัดให้มีฝ่ายช่างอาคารคอยตรวจสอบดูแลบำรุงรักษาระบบบำบัดน้ำเสียให้สามารถทำงานได้อย่างต่อเนื่องและจัดให้บริษัท เอชวีอี เข้าไปเก็บตัวอย่างน้ำไปวิเคราะห์ผลเป็นประจำทุกเดือน | - | รูปที่ 2.1-4<br>ภาคผนวก 2.9 |

| มาตรการป้องกันและแก้ไขผลกระทบสิ่งแวดล้อม | ผลการปฏิบัติตามมาตรการ | ปัญหา /การแก้ไข | เอกสารอ้างอิง |
|---|---|---|---|
| - ป้องกันไม่ให้น้ำเสียระบายลงสู่ท่อระบายน้ำสาธารณะของกรุงเทพมหานครก่อนที่จะได้รับการบำบัดจากระบบบำบัดน้ำเสียของโครงการ | โครงการกำหนดให้มีระบบบำบัดน้ำเสียชนิดเติมอากาศแบบตะกอนเร่ง (Activated Sludge Process) ออกแบบให้สามารถรองรับปริมาณน้ำเสียได้ 658 ลูกบาศก์เมตร/วัน โดยติดตั้งระบบบำบัดน้ำเสียได้ตามอาคาร A , B, C, D ซึ่งระบบบำบัดแต่ละอาคาร สามารถบำบัดน้ำเสียให้ได้น้ำคุณภาพน้ำทิ้งตามมาตรฐานประเภท ข. | - | รูปที่ 2.1-4<br>ภาคผนวก 2.11 |

| มาตรการป้องกันและแก้ไขผลกระทบสิ่งแวดล้อม | ผลการปฏิบัติตามมาตรการ | ปัญหา /การแก้ไข | เอกสารอ้างอิง |
|---|---|---|---|
| <p><b>3.7 การบำบัดน้ำเสีย</b></p> <ul style="list-style-type: none"> <li>- จัดให้มีระบบบำบัดน้ำเสียตามวิศวกรรมได้ออกแบบไว้ประจำแต่ละอาคารโดย <ul style="list-style-type: none"> <li>● Tower A,B,C,D จัดให้มีส่วนบำบัดน้ำเสียขั้นต้น ซึ่งประกอบด้วยถังกรองและถังตกตะกอน ส่วนบำบัดขั้นที่สองด้วยระบบแอกทิเวเตดเต็ดสลัดจ์แบบยืเวลา (Extended Aeration AS) และเติมคลอรีนเพื่อฆ่าเชื้อโรคในขั้นตอนสุดท้าย</li> <li>● อาคารสโมสร จัดให้มีส่วนบำบัดขั้นต้นด้วยถังกรองกรองไร้อากาศ และส่วนบำบัดขั้น</li> </ul> </li> </ul> | <p>โครงการกำหนดให้มีระบบบำบัดน้ำเสียชนิดเติมอากาศแบบตะกอนเร่ง (Activated Sludge Process) ออกแบบให้สามารถรองรับปริมาณน้ำเสียได้ 658 ลูกบาศก์เมตร/วัน โดยติดตั้งระบบบำบัดน้ำเสียไว้ตามอาคาร A , B, C, D ซึ่งระบบบำบัดแต่ละอาคาร สามารถบำบัดน้ำเสียให้ได้อุณภาพน้ำทั้งตามมาตรฐานประเภท ข.</p> | - | รูปที่ 2.1-4<br>ภาคผนวก 2.11 |

ระบบบำบัดน้ำเสียโครงการอาคาร A

ระบบบำบัดน้ำเสียโครงการอาคาร B

ระบบบำบัดน้ำเสียโครงการอาคาร C

ระบบบำบัดน้ำเสียโครงการอาคาร D

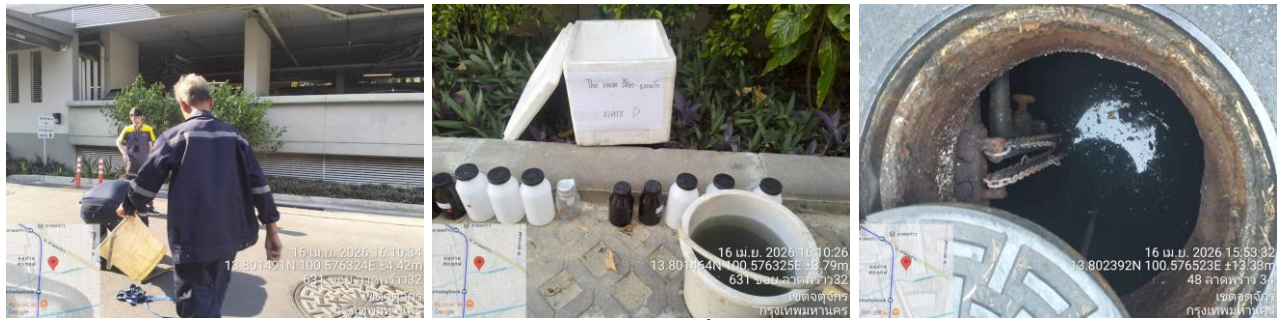
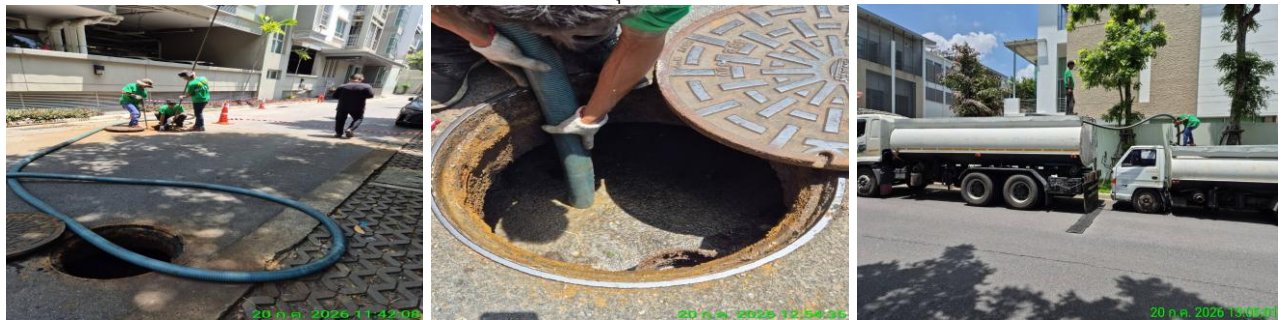
รูปที่ 2.1-4 การจัดการระบบบำบัดน้ำเสียภายในโครงการ (ต่อ)

| มาตรการป้องกันและแก้ไขผลกระทบสิ่งแวดล้อม | ผลการปฏิบัติตามมาตรการ | ปัญหา /การแก้ไข | เอกสารอ้างอิง |
|---|---|---|---|
| - เก็บและวิเคราะห์ตัวอย่างน้ำทิ้งโดยการเก็บตัวอย่างน้ำเสียก่อนการบำบัดและน้ำทิ้งหลังการบำบัดจากระบบบำบัดน้ำเสียของโครงการ | โครงการจัดให้จัดให้บริษัท เอชวีอี เข้าไปเก็บตัวอย่างน้ำไปวิเคราะห์ผลเป็นประจำทุกเดือน | - | รูปที่ 2.1-4<br>ภาคผนวก 2.9 |

| มาตรการป้องกันและแก้ไขผลกระทบสิ่งแวดล้อม | ผลการปฏิบัติตามมาตรการ | ปัญหา /การแก้ไข | เอกสารอ้างอิง |
|---|---|---|---|
| <p>- จัดให้มีการสุบตะกอนจากถังเกราะด้วยควมถี่ 1 ครั้ง/ปี หรือตามความเหมาะสม</p> | <p>โครงการมีการประสานงานให้สำนักงานเขตจัดผู้เข้ามาสุบตะกอนไปกำจัดตามความเหมาะสม</p> | - | รูปที่ 2.1-4 |

| มาตรการป้องกันและแก้ไขผลกระทบสิ่งแวดล้อม | ผลการปฏิบัติตามมาตรการ | ปัญหา /การแก้ไข | เอกสารอ้างอิง |
|---|---|---|---|
| - จัดให้มีการสุบตะกอนจุลินทรีย์ในถังตกตะกอนจุลินทรีย์ด้วยความถี่อย่างน้อย 6 เดือน/ครั้ง หรือตามความเหมาะสม | โครงการมีการประสานงานให้สำนักงานเขตจัดผู้เข้ามาสูบตะกอนไปกำจัดตามความเหมาะสม | - | รูปที่ 2.1-4 |

เจ้าหน้าที่เก็บตัวอย่างคุณภาพน้ำวิเคราะห์ประจำเดือน

เจ้าหน้าที่สูบลากตะกอนระบบบำบัดน้ำเสีย

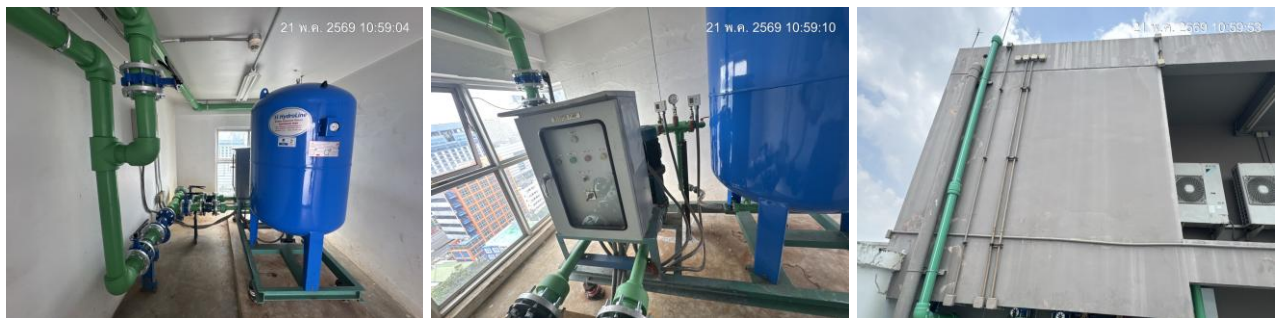
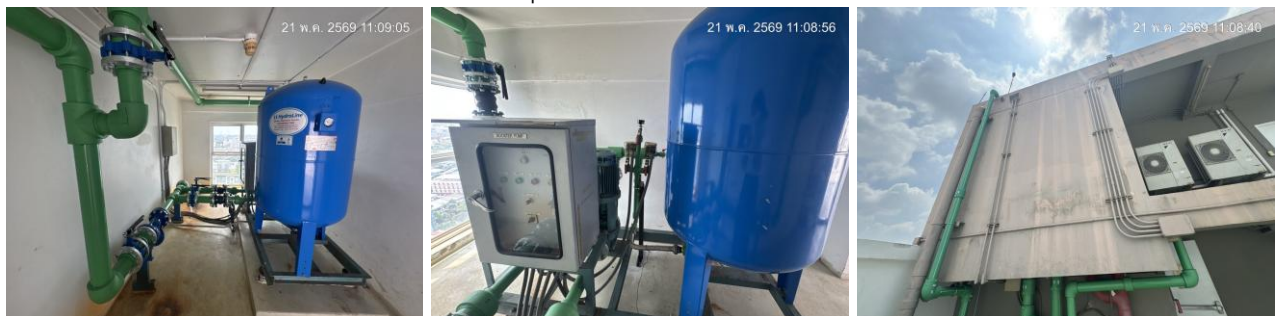
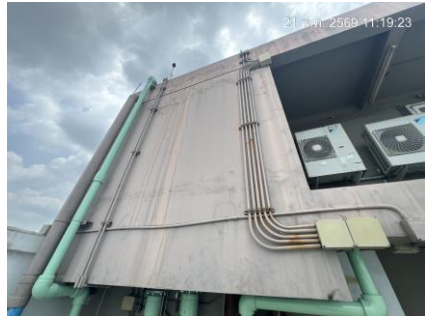
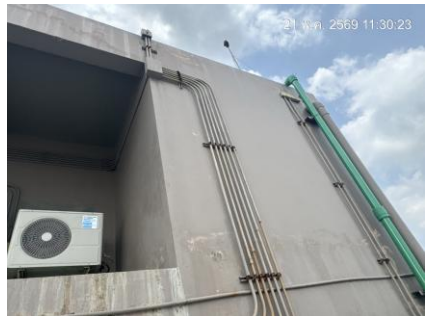
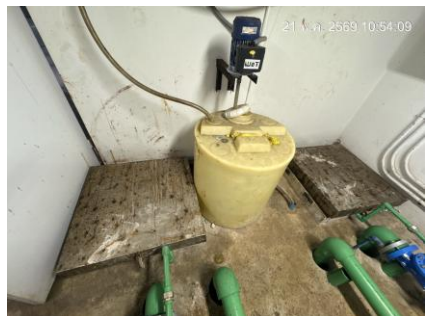
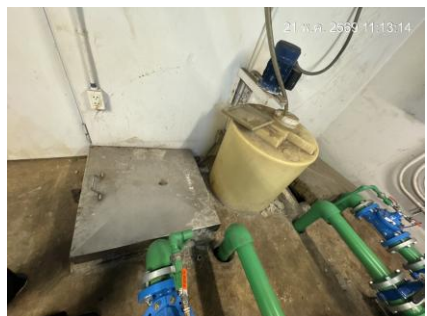
รูปที่ 2.1-5 ระบบน้ำใช้โครงการ

Booster Pump และ ถังเก็บน้ำใช้บนดาดฟ้า อาคาร A

Booster Pump และ ถังเก็บน้ำใช้บนดาดฟ้า อาคาร B

Booster Pump และ ถังเก็บน้ำใช้บนดาดฟ้า อาคาร C

Booster Pump และ ถังเก็บน้ำใช้บนดาดฟ้า อาคาร D

Transfer Pump และ ถังเก็บน้ำสำรองใต้ดิน อาคาร A

Transfer Pump และ ถังเก็บน้ำสำรองใต้ดิน อาคาร B

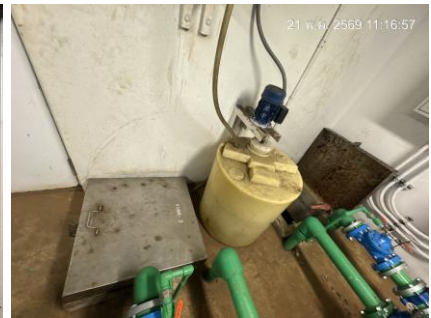
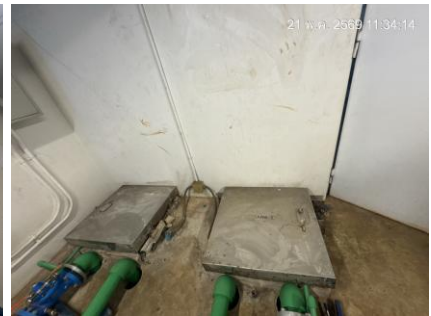
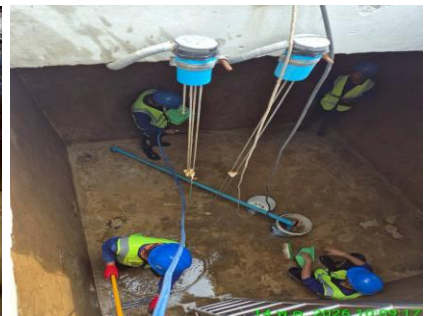
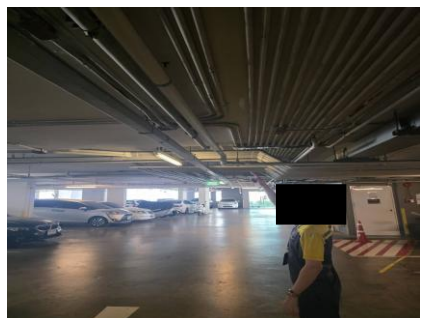
รูปที่ 2.1-5 ระบบน้ำใช้โครงการ (ต่อ)

| มาตรการป้องกันและแก้ไขผลกระทบสิ่งแวดล้อม | ผลการปฏิบัติตามมาตรการ | ปัญหา /การแก้ไข | เอกสารอ้างอิง |
|---|---|---|---|
| <b>3.3 การใช้น้ำ</b> <ul style="list-style-type: none"> <li>- มีการณรงค์และขอความร่วมมือให้ผู้พักอาศัยภายในโครงการช่วยกันใช้น้ำอย่างประหยัด</li> <li>- ดูแลระบบเส้นท่อประปาให้อยู่ในสภาพดีอยู่เสมอและรีบซ่อมแซมกรณีที่มีการชำรุด</li> </ul> | <p>โครงการขอความร่วมมือให้ผู้พักอาศัยประหยัดน้ำในโครงการ</p> <p>โครงการจัดให้มีเจ้าหน้าที่ฝ่ายช่างอาคารดูแลระบบเส้นท่อประปาให้อยู่ในสภาพดี กรณีที่มีการชำรุดให้รีบซ่อมแซมทันที</p> | - | - |

Transfer Pump และ ถังเก็บน้ำสำรองใต้ดิน อาคาร C

Transfer Pump และ ถังเก็บน้ำสำรองใต้ดิน อาคาร D

ล้างทำความสะอาดถังเก็บน้ำสำรอง

เจ้าหน้าที่ดูแลรักษาเส้นท่อประปา

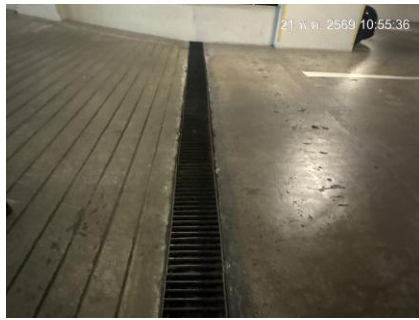
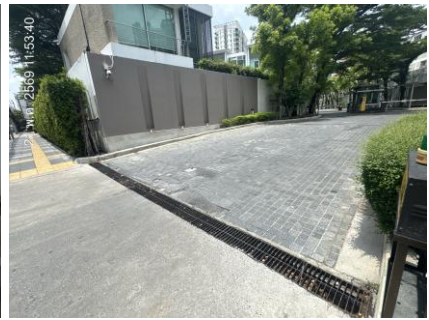
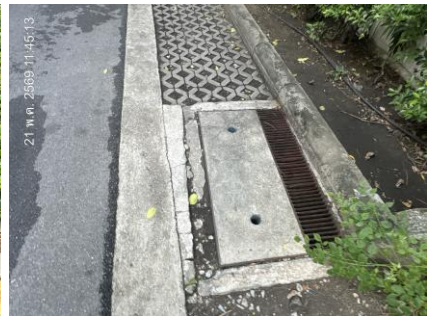
| มาตรการป้องกันและแก้ไขผลกระทบสิ่งแวดล้อม | ผลการปฏิบัติตามมาตรการ | ปัญหา /การแก้ไข | เอกสารอ้างอิง |
|---|---|---|---|
| <b>3.8 การระบายน้ำและการป้องกันน้ำท่วม</b> <ul style="list-style-type: none"> <li>- จัดให้มีท่อรวบรวมน้ำฝนภายในพื้นที่โครงการมายังบ่อหน่วยน้ำขนาด 260 ลูกบาศก์เมตร เพื่อรองรับน้ำส่วนเกินและสูบออกหลังฝนหยุดตกด้วยอัตราระบาย 0.233 ลบ.ม./วินาที (14 ลบ.ม./นาท) ซึ่งเมื่อรวมอัตราการระบายน้ำทิ้งจากระบบบำบัดน้ำเสียในชั่วโมงสูงสุด 0.017 ลบ.ม./วินาที (1 ลบ.ม./นาท) จะทำให้ภายหลังการพัฒนาโครงการมีการระบายน้ำออกจากพื้นที่โครงการ ด้วยอัตราสูงสุดรวมเท่ากับ 15 ลบ.ม./นาท (0.25 ลบ.ม./วินาที) ซึ่งไม่เกินอัตราการระบายน้ำเดิมก่อนมีโครงการที่มีค่าเท่ากับ 16 ลบ.ม./นาท (0.27 ลบ.ม./วินาที) ในการระบายน้ำฝนส่วนเกินออกสู่ท่อระบายน้ำสาธารณะริมถนนลาดพร้าวทางทิศเหนือของโครงการจะจัดให้มี</li> </ul> | โครงการจัดให้มีท่อรวบรวมน้ำฝนภายในพื้นที่โครงการมายังบ่อหน่วยน้ำ เพื่อรองรับน้ำส่วนเกินสู่ท่อระบายน้ำสาธารณะริมถนนลาดพร้าวทางทิศเหนือของโครงการ | - | รูปที่ 2.1-6 |

วางระบายน้ำและรวบรวมน้ำภายในอาคาร

บ่อบำบัดน้ำสุดท้ายก่อนระบายออกนอกโครงการ  
รูปที่ 2.1-6 การระบายน้ำภายในโครงการ

บ่อบำบัดน้ำรอบอาคาร

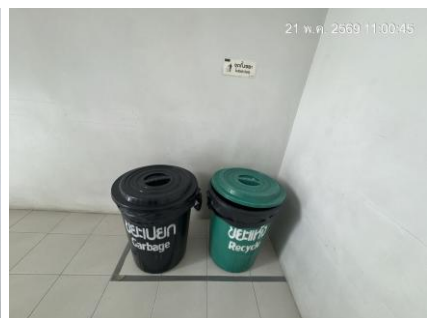
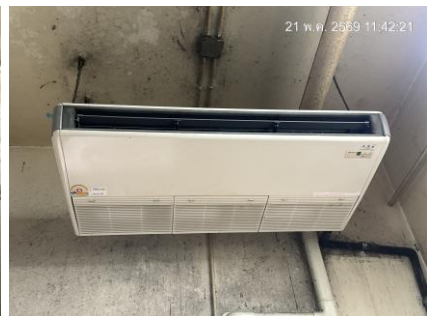
รูปที่ 2.1-7 การจัดการมูลฝอยภายในโครงการ

| มาตรการป้องกันและแก้ไขผลกระทบสิ่งแวดล้อม | ผลการปฏิบัติตามมาตรการ | ปัญหา /การแก้ไข | เอกสารอ้างอิง |
|---|---|---|---|
| 3.6 การจัดการมูลฝอยและสิ่งปฏิกูล <ul style="list-style-type: none"> <li>- จัดตั้งถังขยะขนาด 150 ลิตร จำนวน 2 ถัง/ชั้น ในแต่ละTower ของอาคารพักอาศัยแยกเป็นถังรองรับขยะเปียกและขยะแห้งอย่างละ 1 ถังไว้ใกล้กับบันไดหลักของแต่ละชั้นในแต่ละ Tower</li> </ul> | โครงการจัดให้มีถังขยะรองรับมูลฝอยขนาด 150 ลิตร จำนวน 2 ถัง/ชั้น ในแต่ละTower ของอาคารพักอาศัยแยกเป็นถังรองรับขยะเปียกและขยะแห้งอย่างละ 1 ถังไว้ใกล้กับบันไดหลักของแต่ละชั้นในแต่ละ Tower | - | รูปที่ 2.1-7 |

| มาตรการป้องกันและแก้ไขผลกระทบสิ่งแวดล้อม | ผลการปฏิบัติตามมาตรการ | ปัญหา /การแก้ไข | เอกสารอ้างอิง |
|---|---|---|---|
| - จัดให้มีห้องพักขยะรวมของโครงการที่มีปริมาตรกับ 37.4 ลูกบาศก์เมตร มีท่อระบายน้ำเพื่อรวบรวมน้ำขยะและนำจาก การล้างห้องพักขยะไปบำบัดยังระบบบำบัดน้ำเสียสำเร็จรูปของ Tower D และ ประสานงานกับฝ่ายรักษาความสะอาดและ ส่วนสาธารณสุขของสำนักงานเขตจตุจักรให้ เข้ามาเก็บขยะมูลฝอย เพื่อนำไปกำจัด วันวัน | โครงการจัดให้มีห้องพักขยะรวมของโครงการ มีท่อระบาย น้ำเพื่อรวบรวมน้ำขยะและนำจากห้องพักขยะ ไปบำบัดยังระบบบำบัดน้ำเสีย และประสานงานกับฝ่าย รักษาความสะอาดและสวนสาธารณสุขของสำนักงานเขต จตุจักรให้เข้ามาเก็บขยะมูลฝอย | - | รูปที่ 2.1-7 |

ห้องพักมูลฝอยประจำชั้น

ถังรองรับมูลฝอยประจำชั้น

ห้องพักมูลฝอยรวมโครงการ

ระบบระบายอากาศห้องพักมูลฝอยรวม

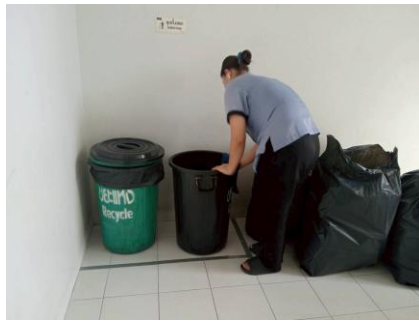
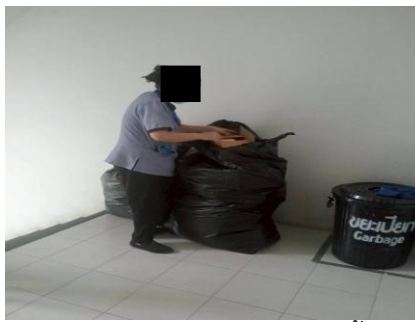
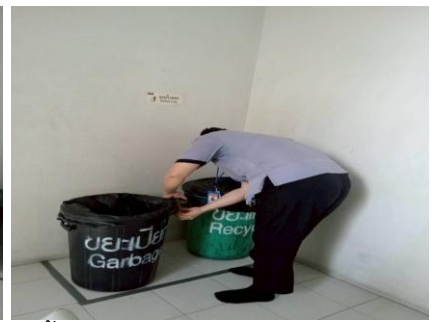
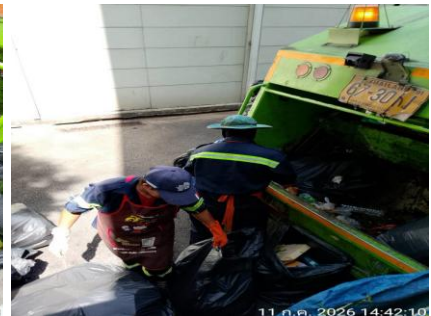
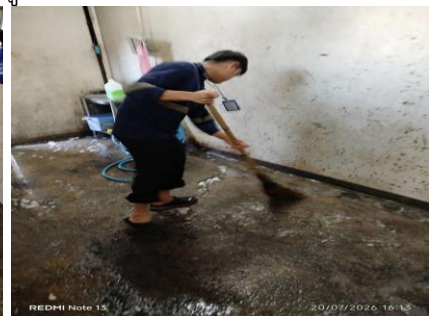
รูปที่ 2.1-7 การจัดการมูลฝอยภายในโครงการ (ต่อ)

| มาตรการป้องกันและแก้ไขผลกระทบสิ่งแวดล้อม | ผลการปฏิบัติตามมาตรการ | ปัญหา /การแก้ไข | เอกสารอ้างอิง |
|---|---|---|---|
| - ทำความสะอาดบริเวณห้องพักขยะรวมของ โครงการสัปดาห์ละ 1 ครั้ง | โครงการจัดให้มีพนักงานทำความสะอาดบริเวณห้องพัก ขยะรวมของโครงการทุกครั้งหลังจากสำนักงานเขตจตุจักร เข้ามาเก็บขยะมูลฝอย | - | รูปที่ 2.1-7 |

พนักงานแม่บ้านเก็บรวบรวมมูลฝอยประจำชั้นและในพื้นที่โครงการ

รถเก็บขนของสำนักงานเขตเข้ามาเก็บขนมูลฝอย

พนักงานแม่บ้านทำความสะอาดห้องพักมูลฝอยรวมหลังการเก็บขนมูลฝอย

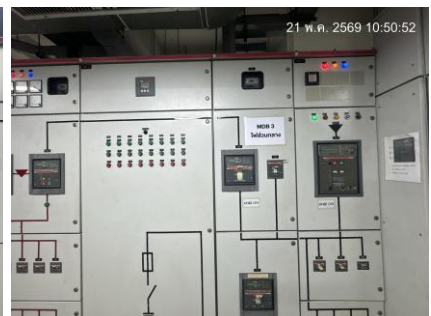
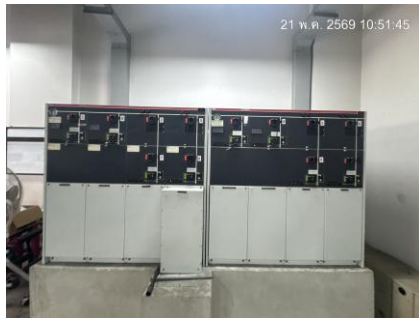
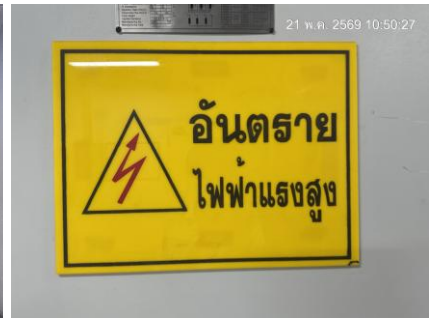
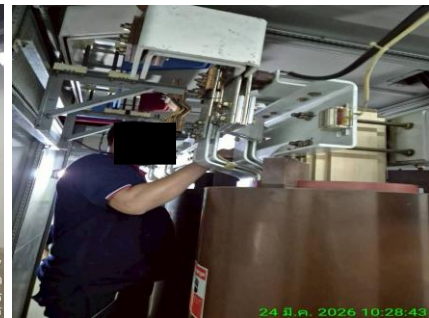
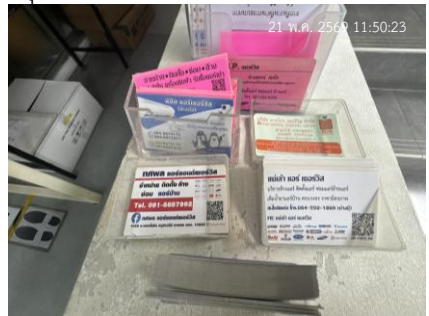
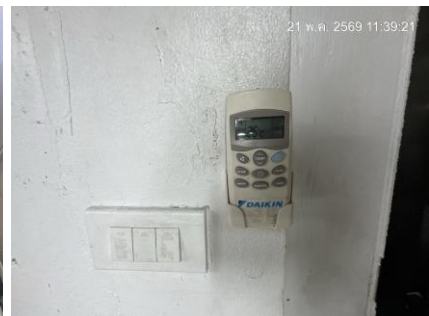
รูปที่ 2.1-8 ระบบไฟฟ้าโครงการ

| มาตรการป้องกันและแก้ไขผลกระทบสิ่งแวดล้อม | ผลการปฏิบัติตามมาตรการ | ปัญหา /การแก้ไข | เอกสารอ้างอิง |
|---|---|---|---|
| <b>3.4 การใช้ไฟฟ้า</b> <ul style="list-style-type: none"> <li>- มีการณรงค์และขอความร่วมมือให้ผู้พักอาศัยภายในโครงการช่วยกันประหยัดไฟฟ้า</li> <li>- ปรับเปลี่ยนอุปกรณ์ไฟฟ้าเมื่อครบอายุการใช้งานและตรวจซ่อมบำรุงระบบไฟฟ้าอย่างสม่ำเสมอ</li> </ul> | <p>โครงการขอความร่วมมือให้ผู้พักอาศัยประหยัดไฟในโครงการและติดป้ายรณรงค์ไว้บริเวณพื้นที่ที่สามารถมองเห็นได้ชัดเจน</p> <p>โครงการจัดให้มีเจ้าหน้าที่ฝ่ายช่างอาคารคอยดูแลปรับเปลี่ยนอุปกรณ์ไฟฟ้าเมื่อครบอายุการใช้งานและตรวจซ่อมบำรุงระบบไฟฟ้าอย่างสม่ำเสมอ</p> | - | รูปที่ 2.1-8 |

MDB อาคาร A และอาคาร B

MDB อาคาร C และอาคาร D

MDB ส่วนกลาง

หม้อแปลงไฟฟ้าโครงการ

เครื่องกำเนิดไฟฟ้า (Generator)

เจ้าหน้าที่ตรวจสอบบำรุงรักษาระบบไฟฟ้า

ป้ายรณรงค์ช่วยกันประหยัดพลังงาน

เบอร์ติดต่อช่างทำความสะอาดแอร์

เครื่องใช้ไฟฟ้าประหยัดไฟเบอร์ 5

ปรับอุณหภูมิ 25 องศาเซลเซียส

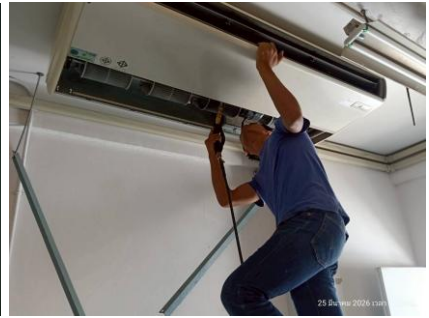
รูปที่ 2.1-9  
แสงสว่างจากธรรมชาติและช่องระบายอากาศ  
การอนุรักษ์พลังงานภายในโครงการ

| มาตรการป้องกันและแก้ไขผลกระทบสิ่งแวดล้อม | ผลการปฏิบัติตามมาตรการ | ปัญหา /การแก้ไข | เอกสารอ้างอิง |
|---|---|---|---|
| <ul style="list-style-type: none"> <li>- กำหนดแนวทางในการลดผลกระทบตั้งแต่ขั้นตอนออกแบบอาคารและการจัดสภาพแวดล้อมภายในโครงการ ได้แก่ รูปแบบอาคาร โทนมส์และการจัดรูปแบบอาคาร (ที่ไม่ได้จัดวางตัวอาคารจนเต็มพื้นที่) สีและวัสดุก่อสร้าง (ใช้สีโทนเย็น สบายตาและกระจกสียี่วตัดแสง) และการจัดสภาพแวดล้อมภายในโครงการให้มีพื้นที่สีเขียวโดยรอบพื้นที่ที่จะเห็นตัวอาคารเพียงอย่างเดียว</li> </ul> | <p>โครงการกำหนดแนวทางในการลดผลกระทบตั้งแต่ขั้นตอนการออกแบบอาคารและการจัดสภาพแวดล้อมภายในโครงการ ได้แก่ รูปแบบอาคาร โทนมส์และการจัดสภาพแวดล้อมภายในโครงการให้มีพื้นที่สีเขียวโดยรอบพื้นที่ที่จะเห็นตัวอาคารเพียงอย่างเดียว</p> | - | <p>รูปที่ 2.1-1</p> <p>รูปที่ 2.1-9</p> |

ล้างทำความสะอาดเครื่องปรับอากาศ

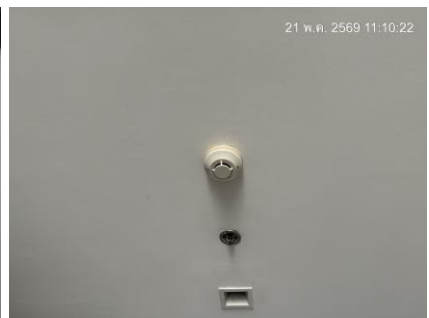
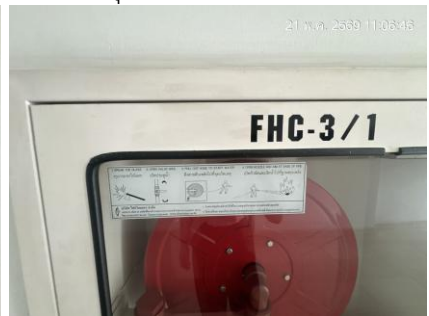
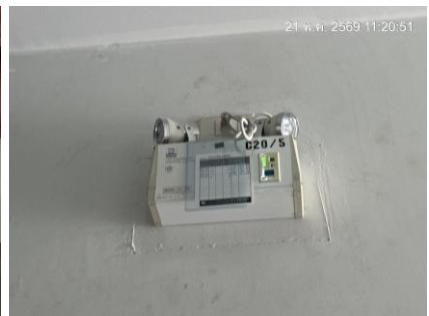
รูปที่ 2.1-10  
ถังเคมีดับเพลิงและป้ายแสดงวิธีการใช้อุปกรณ์  
ระบบป้องกันและแจ้งเตือนอัคคีภัย

| มาตรการป้องกันและแก้ไขผลกระทบสิ่งแวดล้อม | ผลการปฏิบัติตามมาตรการ | ปัญหา /การแก้ไข | เอกสารอ้างอิง |
|---|---|---|---|
| <p><b>3.9 การป้องกันและบรรเทาสาธารณภัย</b></p> <p>- โครงการจัดให้มีการติดตั้งระบบป้องกันอัคคีภัยภายในโครงการ โดยพิจารณาความสอดคล้องและความเพียงพอตามข้อกำหนดในกฎกระทรวงฉบับที่ 33 (พ.ศ.2535) ฉบับที่ 39 (พ.ศ.2537) ฉบับที่ 47 (พ.ศ.2540) และฉบับที่ 55 (พ.ศ.2543) ออกตามความในพระราชบัญญัติควบคุมอาคาร พ.ศ. 2522 ที่ระบุให้อาคารสูงและอาคารขนาดใหญ่พิเศษต้องจัดให้มีอย่างครบถ้วน ดังนี้</p> <p><b><u>(1) แผนควบคุมระบบสัญญาณแจ้งเหตุเพลิงไหม้</u></b> ติดตั้งไว้ในห้องหม้อแปลงซึ่งอยู่บริเวณ Podium ชั้นที่ 2</p> <p><b><u>(2) อุปกรณ์ตรวจจับความร้อน</u></b> ติดตั้งกระจายครอบคลุมพื้นที่ภายในห้องพักอาศัยทั่วทุกชั้นของทุก Tower</p> <p><b><u>(3) อุปกรณ์ตรวจจับควัน</u></b></p> <ul style="list-style-type: none"> <li>บริเวณ Podium ติดตั้งกระจายครอบคลุมพื้นที่ทั่วทุกชั้นทั้งในห้องเครื่อง</li> </ul> | <p>โครงการติดตั้งระบบป้องกันอัคคีภัยต่างๆ ได้แก่ แผนควบคุมระบบสัญญาณแจ้งเหตุเพลิงไหม้ เครื่องตรวจจับควัน (Smoke Detector) อุปกรณ์แจ้งเหตุเพลิงไหม้แบบใช้มือ (Manual Pull Station) กริ่งแจ้งเตือนเพลิงไหม้ (Alarm Bell) หัวกระจายน้ำดับเพลิง(Sprinkler) ตู้รับน้ำดับเพลิง (Fire Hose Cabinet)หัวรับน้ำดับเพลิง (Fire Department Connection)ระบบเครื่องสูบน้ำดับเพลิง (Fire Pump System) และเครื่องดับเพลิงมือถือ อีกทั้งมีเจ้าหน้าที่ตรวจสอบสภาพให้พร้อมใช้งานอยู่เสมอ</p> | - | รูปที่ 2.1-10 |

อุปกรณ์ส่งสัญญาณเตือนไฟไหม้

อุปกรณ์แจ้งเพลิงไหม้ด้วยมือ

อุปกรณ์ตรวจจับควัน

ตู้ FHC และป้ายแสดงวิธีการใช้อุปกรณ์ดับเพลิง

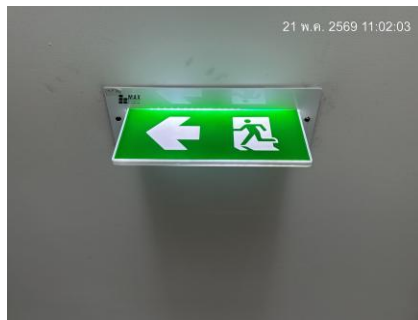
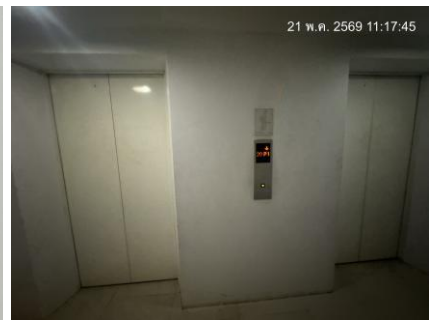
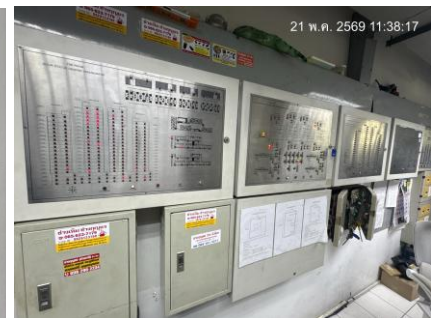
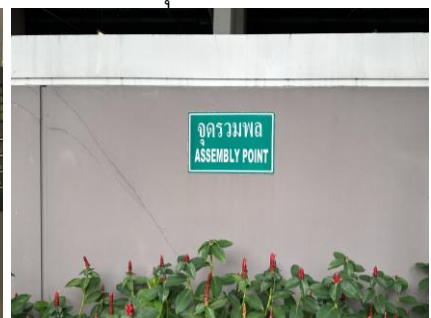
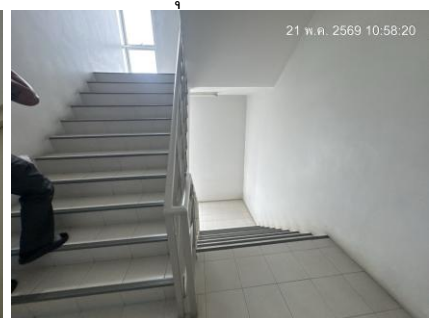
รูปที่ 2.1-10 ระบบป้องกันและแจ้งเตือนอัคคีภัย (ต่อ)

ไฟส่องสว่างฉุกเฉิน

ป้ายบอกทางหนีไฟ

ป้ายบอกเลขชั้น

ลิฟต์ดับเพลิง

แผนผังเส้นทางหนีไฟและที่ตั้งอุปกรณ์ดับเพลิง

แผงควบคุมระบบแจ้งเตือน

เบอร์ติดต่อฉุกเฉิน

โทรศัพท์ฉุกเฉิน

จุดรวมพล

ประตูฉุกเฉิน

บันไดหนีไฟ

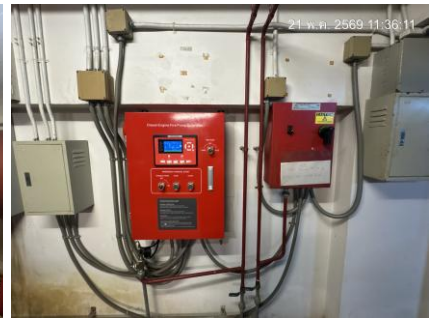
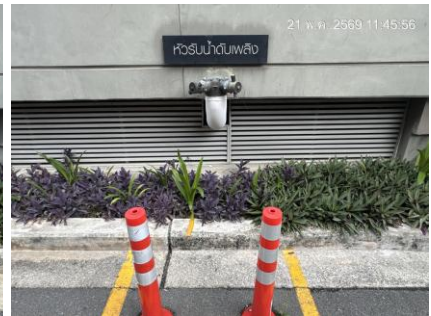
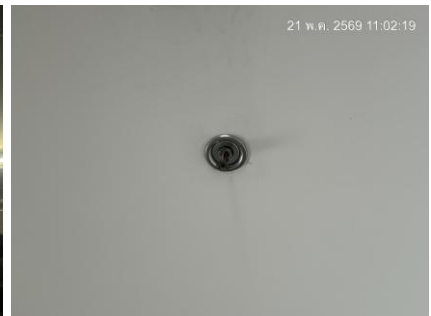
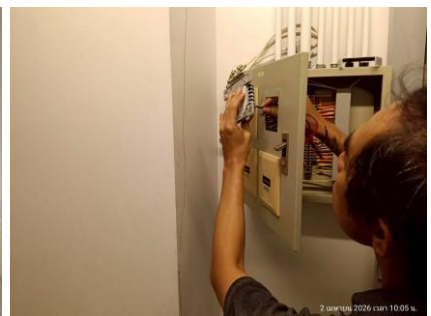
รูปที่ 2.1-10 ระบบป้องกันและแจ้งเตือนอัคคีภัย (ต่อ)

| มาตรการป้องกันและแก้ไขผลกระทบสิ่งแวดล้อม | ผลการปฏิบัติตามมาตรการ | ปัญหา /การแก้ไข | เอกสารอ้างอิง |
|---|---|---|---|
| - ตรวจสอบประสิทธิภาพของระบบป้องกันอัคคีภัยในส่วนต่าง ๆ ของโครงการอย่างสม่ำเสมอ | โครงการจัดให้มีเจ้าหน้าที่ตรวจสอบประสิทธิภาพของระบบป้องกันอัคคีภัยในส่วนต่างๆ ของโครงการอย่างสม่ำเสมอ | - | รูปที่ 2.1-10<br>ภาคผนวก 2.6 |

ระบบปั้มน้ำดับเพลิง

หัวรับน้ำดับเพลิงอาคาร A

หัวรับน้ำดับเพลิงอาคาร B

หัวรับน้ำดับเพลิงอาคาร C

หัวรับน้ำดับเพลิงอาคาร D

หัวฉีดน้ำดับเพลิงอัตโนมัติ

เจ้าหน้าที่ตรวจเช็คอุปกรณ์ป้องกันอัคคีภัย

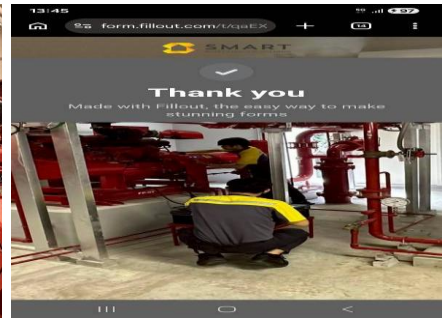
รูปที่ 2.1-10 ระบบป้องกันและแจ้งเตือนอัคคีภัย (ต่อ)

เจ้าหน้าที่ตรวจสอบเช็คเครื่องสูบน้ำดับเพลิง
