รายงานผลการปฏิบัติตามมาตรการป้องกัน  
และแก้ไขผลกระทบสิ่งแวดล้อม  
และมาตรการติดตามตรวจสอบผลกระทบสิ่งแวดล้อม

โครงการ วี คอนโด ไพร์ม - ลาดกระบัง เฟส 1

ฉบับประจำเดือนมกราคม ถึงเดือนมิถุนายน พ.ศ.2569  
(ระยะดำเนินการ)

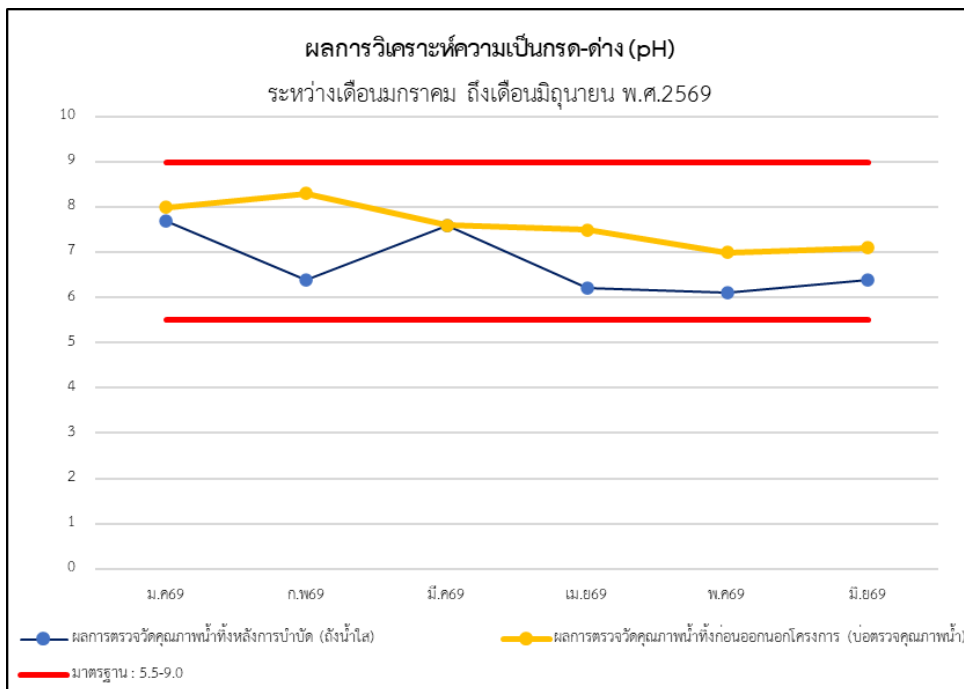
**รูปที่ 4.1-2** กราฟเปรียบเทียบผลการตรวจวัดค่าความเป็นกรด-ด่าง (pH)  
ระหว่างเดือนมกราคม ถึงเดือนมิถุนายน พ.ศ. 2569

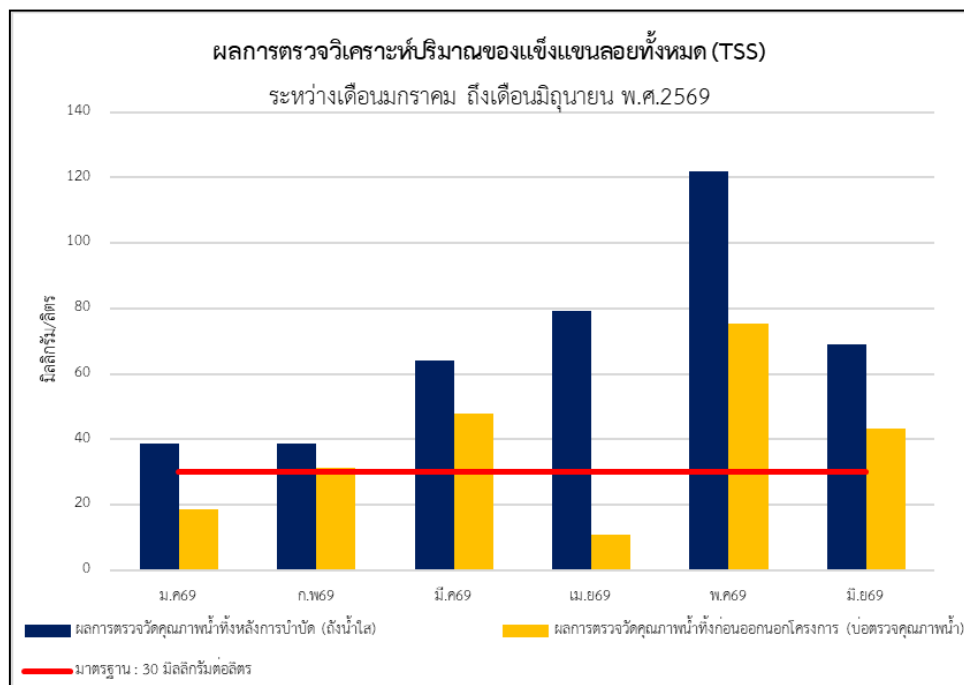
**รูปที่ 4.1-3** กราฟเปรียบเทียบผลการตรวจวัดปริมาณตะกอนแขวนลอยทั้งหมด (Total Suspended Solids)  
ระหว่างเดือนมกราคม ถึงเดือนมิถุนายน พ.ศ. 2569

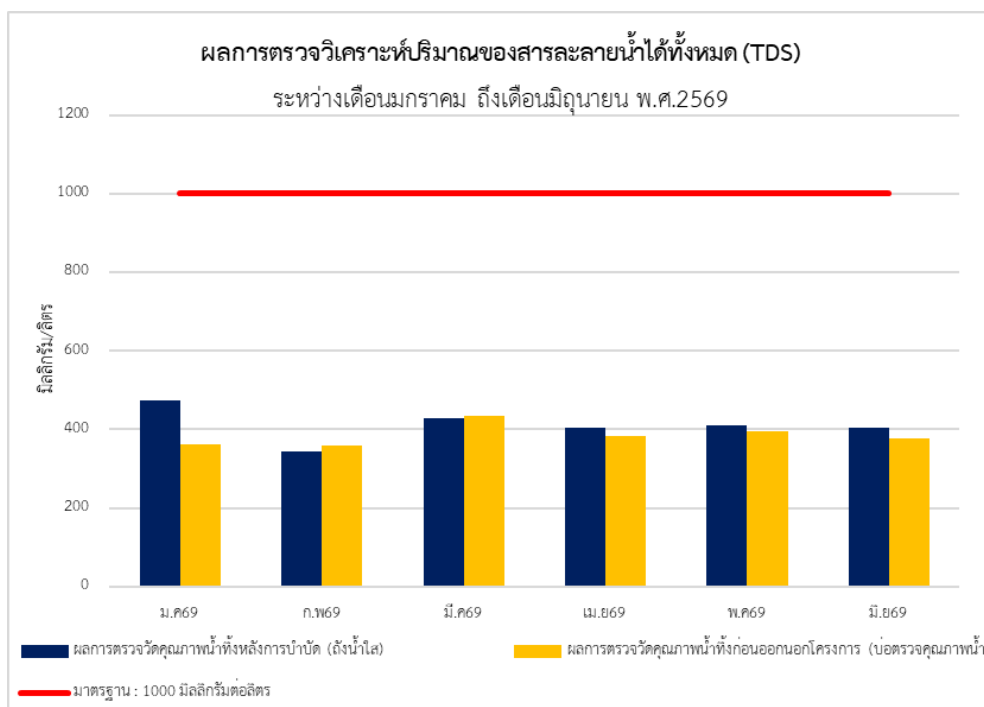
รูปที่ 4.1-4 กราฟเปรียบเทียบผลการตรวจวัดปริมาณของแข็งที่ละลายน้ำ (Total Dissolve Solids) ระหว่างเดือนมกราคม ถึงเดือนมิถุนายน พ.ศ. 2569

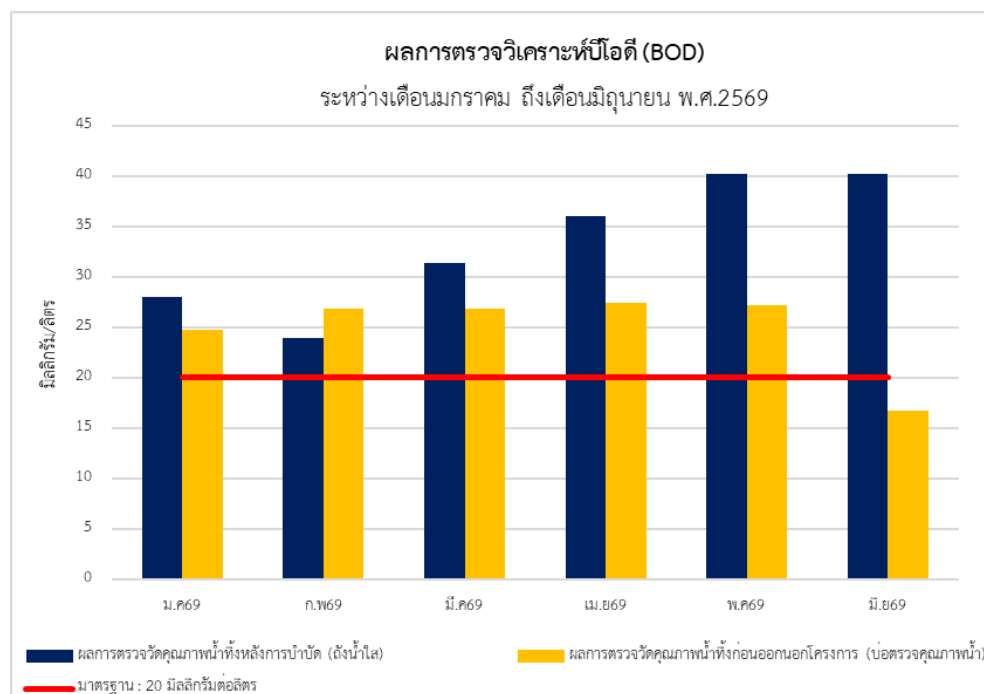
รูปที่ 4.1-5 กราฟเปรียบเทียบผลการตรวจวัดปริมาณออกซิเจนที่แบคทีเรียใช้ในการย่อยสลายสารอินทรีย์ (Biochemical Oxygen Demand) ระหว่างเดือนมกราคม ถึงเดือนมิถุนายน พ.ศ. 2569

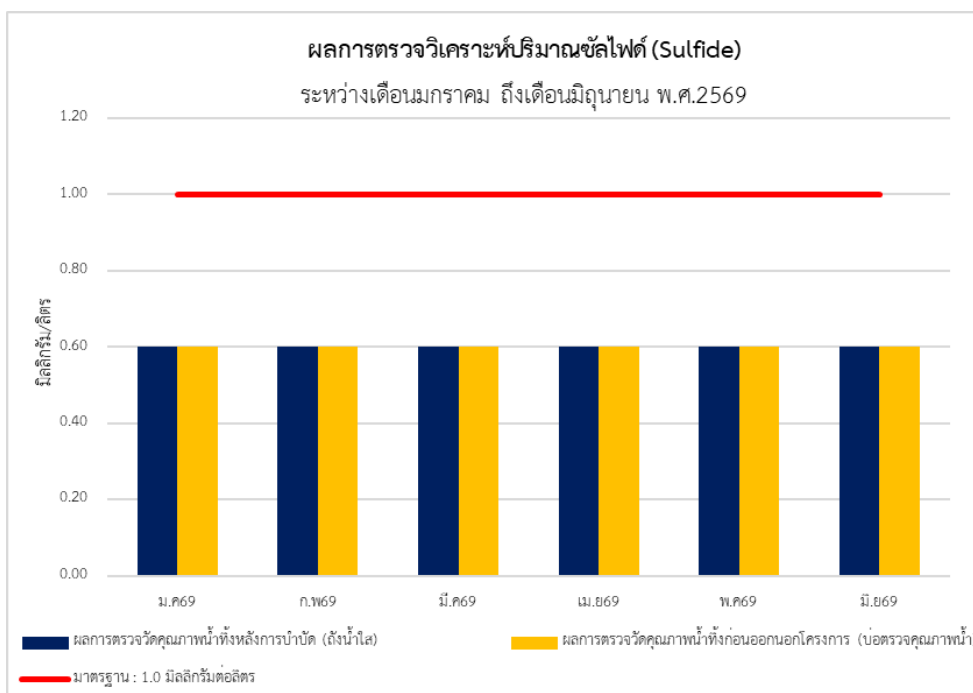
**รูปที่ 4.1-6** กราฟเปรียบเทียบผลการตรวจวัดปริมาณซัลไฟด์ (Sulfide)

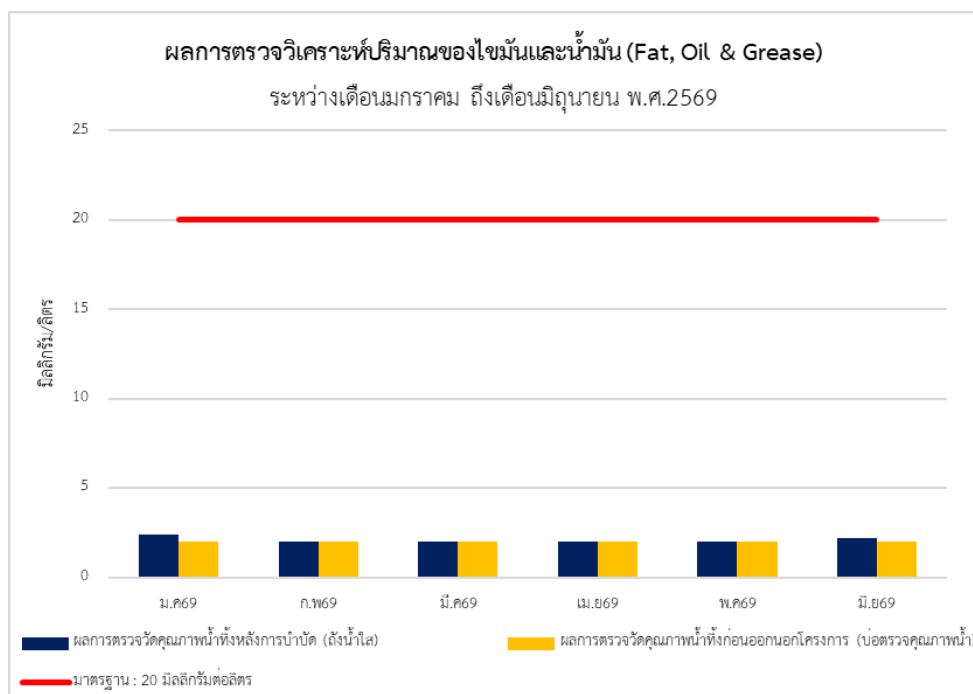
**รูปที่ 4.1-7** กราฟเปรียบเทียบผลการตรวจวัดปริมาณน้ำมันและไขมัน (Oil & Grease)

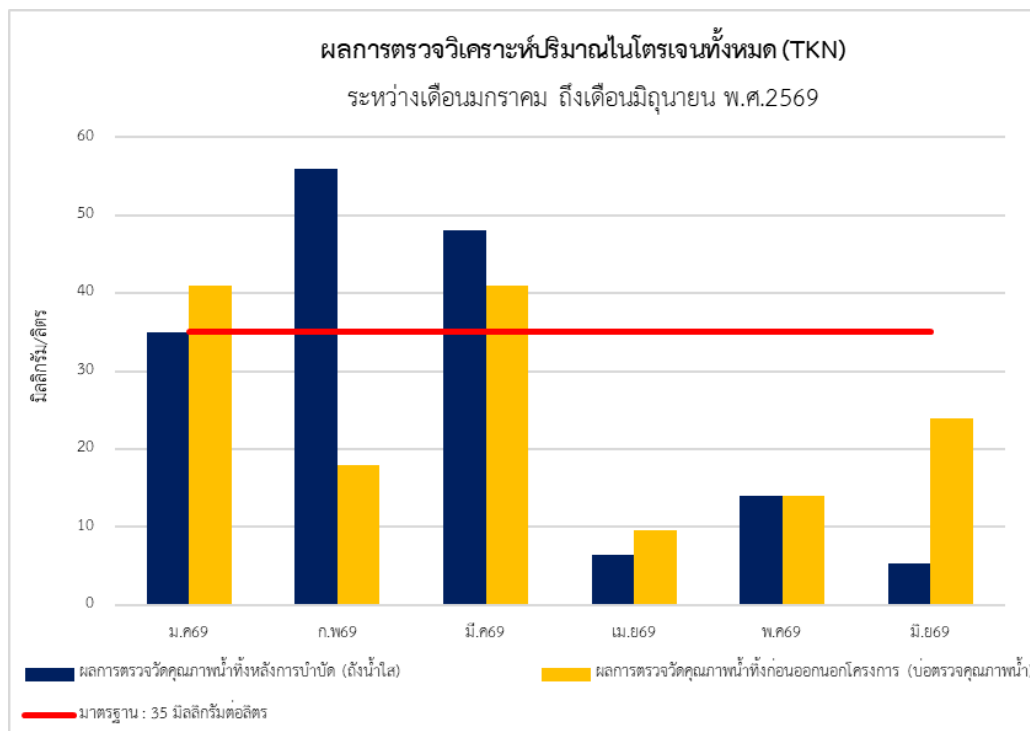
**รูปที่ 4.1-8** กราฟเปรียบเทียบผลการตรวจวัดปริมาณทีเคเอ็น (Total Kjeldahl Nitrogen)  
ระหว่างเดือนมกราคม ถึงเดือนมิถุนายน พ.ศ. 2569

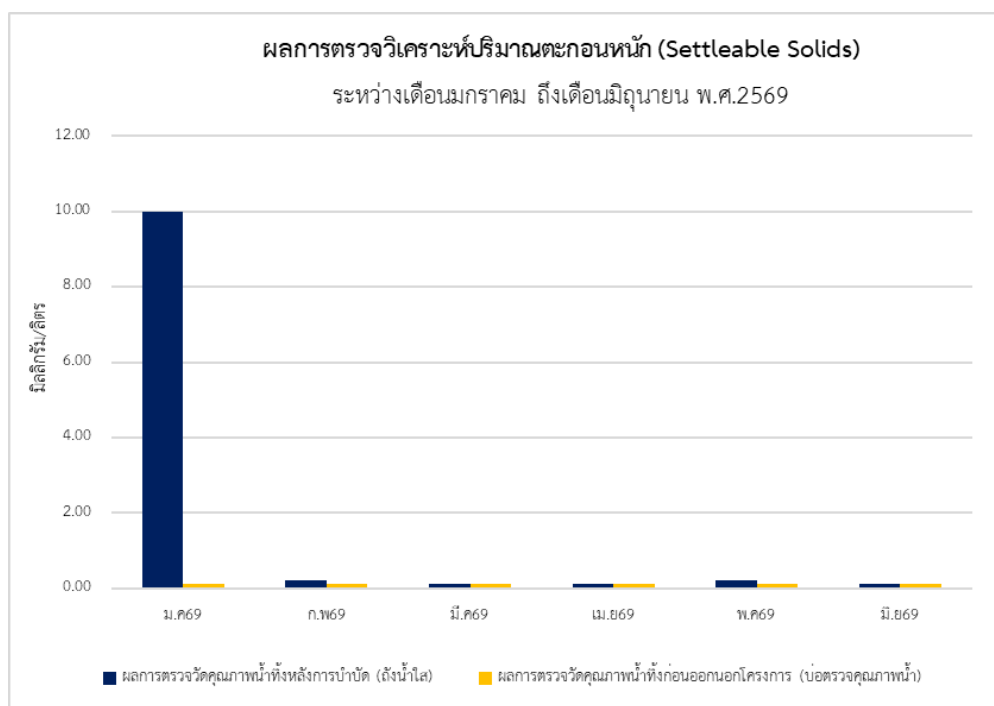
**รูปที่ 4.1-9** กราฟเปรียบเทียบผลการตรวจวัดปริมาณตะกอนหนัก (Settleable Solids)  
ระหว่างเดือนมกราคม ถึงเดือนมิถุนายน พ.ศ. 2569
