## บทที่ 2

### ผลการปฏิบัติตามมาตรการป้องกันและแก้ไขผลกระทบสิ่งแวดล้อม และมาตรการติดตามตรวจสอบผลกระทบสิ่งแวดล้อม

#### 2.1 มาตรการป้องกันและแก้ไขผลกระทบสิ่งแวดล้อม

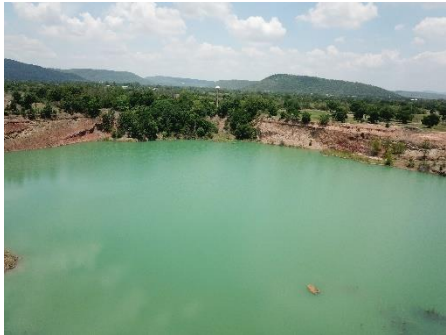
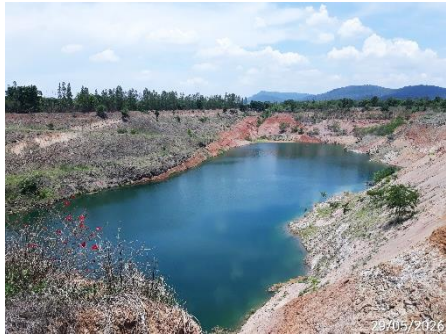
| มาตรการป้องกันและแก้ไข<br>ผลกระทบสิ่งแวดล้อม | ผลการปฏิบัติตามมาตรการฯ | ปัญหา อุปสรรค ที่ไม่สามารถปฏิบัติ<br>ตามมาตรการ และแนวทางแก้ไข | ภาพประกอบ |
|---|---|---|---|
| 3. ให้ปรับปรุงพื้นที่พื้นที่โครงการที่ผ่านการทำ<br>เหมืองแร่แล้ว และพื้นที่สิ้นสุดการใช้ประโยชน์<br>แล้วตามแผนงานที่ได้เสนอไว้ในรายงานการ<br>วิเคราะห์ผลกระทบสิ่งแวดล้อม พร้อมทั้งให้<br>รายงานผลการดำเนินงานให้สำนักงานนโยบาย<br>และแผนทรัพยากรธรรมชาติและสิ่งแวดล้อม<br>และกรมอุตสาหกรรมพื้นฐานและการเหมืองแร่<br>ทราบทุกปี | - เนื่องจากปัจจุบันโครงการได้เปิดการทำเหมืองอย่าง<br>ต่อเนื่อง มีพื้นที่ทำเหมือง 2 บริเวณคือบ่อเหมืองด้าน<br>ทิศเหนือและบ่อเหมืองทางด้านทิศใต้ โดยได้มีการ<br>ปรับปรุงขอบบ่อเหมืองให้มีเสถียรภาพ เพื่อป้องกัน<br>การพังทลาย โดยบ่อเหมืองด้านทิศเหนือถูกใช้เป็นบ่อ<br>รับน้ำ (Sump) นอกจากนั้นยังได้มีการปลูกต้นไม้เสริม<br>บริเวณคันทำนบภายในพื้นที่โครงการ จำพวก ยูคา<br>ลิปดัส และสนประดิพัทธ์ เพื่อเป็นการเพิ่มพื้นที่สีเขียว<br>และช่วยเป็นพื้นที่กันชน (Buffer Zone) | - ไม่มี | <p>บ่อรับน้ำ (Sump) บริเวณพื้นที่บ่อเหมือง A</p> <p>บ่อรับน้ำ (Sump) บริเวณพื้นที่บ่อเหมือง B</p> |

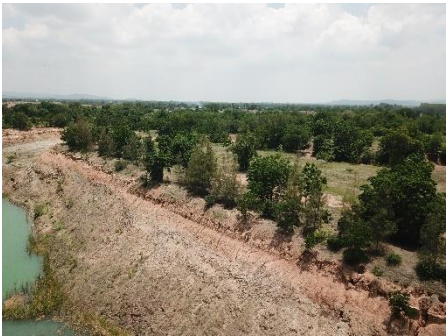
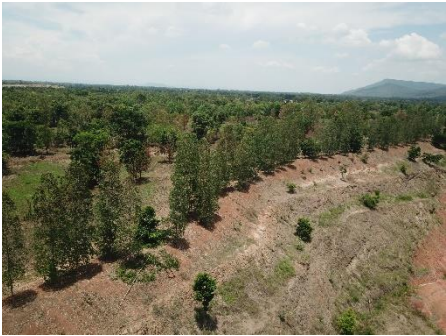
| มาตรการป้องกันและแก้ไขผลกระทบสิ่งแวดล้อม | ผลการปฏิบัติตามมาตรการฯ | ปัญหา อุปสรรค ที่ไม่สามารถปฏิบัติตามมาตรการ และแนวทางแก้ไข | ภาพประกอบ |
|---|---|---|---|
| | | | <div><p>แนวสนประดิพัทธ์บริเวณคันทำนบภายในโครงการ</p><p>แนวยูคาลิปตัสบริเวณคันทำนบภายในโครงการ</p></div> |

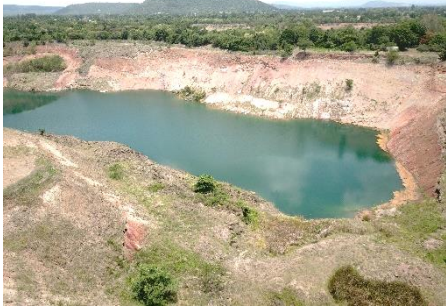
| มาตรการป้องกันและแก้ไขผลกระทบสิ่งแวดล้อม | ผลการปฏิบัติตามมาตรการฯ | ปัญหา อุปสรรค ที่ไม่สามารถปฏิบัติตามมาตรการ และแนวทางแก้ไข | ภาพประกอบ |
|---|---|---|---|
| <b>1. ทรัพยากรสิ่งแวดล้อมทางกายภาพ</b><br><b>1) สภาพภูมิประเทศ</b><br>1. กำหนดตำแหน่งและขอบเขตพื้นที่ประกอบกิจกรรมต่างๆ ที่เกี่ยวข้องกับการทำเหมืองของโครงการให้เป็นไปตามแผนผังโครงการทำเหมืองอย่างเคร่งครัด เพื่อให้เป็นไปตามแผนผังโครงการทำเหมืองของโครงการ | - โครงการได้ออกแบบทำเหมืองที่เป็นไปตามแผนผังกำหนดอย่างเคร่งครัด โดยประกอบด้วยพื้นที่บ่อเหมือง พื้นที่เก็บกองแร่ และพื้นที่รับน้ำ (Sump) รวมทั้งพื้นที่ถมกลับบ่อเหมือง เป็นต้น ซึ่งพื้นที่หน้าเหมืองปัจจุบัน | - ไม่มี | <p>สภาพน้ำเหมืองปัจจุบันด้านทิศใต้</p> |

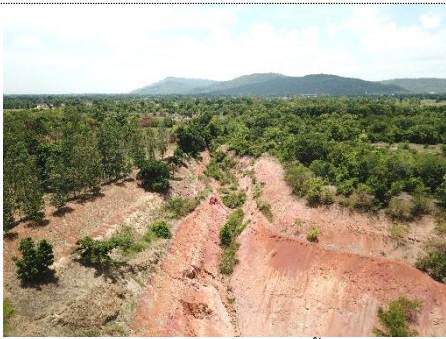
| มาตรการป้องกันและแก้ไขผลกระทบสิ่งแวดล้อม | ผลการปฏิบัติตามมาตรการฯ | ปัญหา อุปสรรค ที่ไม่สามารถปฏิบัติตามมาตรการ และแนวทางแก้ไข | ภาพประกอบ |
|---|---|---|---|
| 3. จัดทำแนวเขตพื้นที่โครงการให้ชัดเจน พร้อมทั้งสร้างคันทำนบดินอัดแน่นโดยมีหน้าตัดเป็นรูปสี่เหลี่ยมคางหมู ขนาดความกว้าง 5 เมตร สูง 1 เมตร และสันคันทำนบด้านบนกว้าง 2 เมตร และระบายน้ำความกว้างด้านบน 1.5 เมตร ลึก 1 เมตร และความกว้างของท้องร่อง 1 เมตร บริเวณโดยรอบพื้นที่โครงการให้แล้วเสร็จก่อนเริ่มทำเหมือง | - โครงการได้จัดทำคันทำนบและระบายน้ำโดยรอบพื้นที่โครงการ ซึ่งเป็นไปตามที่เงื่อนไขกำหนด เพื่อป้องกันน้ำขุ่นขึ้นภายในโครงการระบายออกสู่พื้นที่ภายนอก | - ไม่มี | <p>คันทำนบและระบายน้ำ</p> |

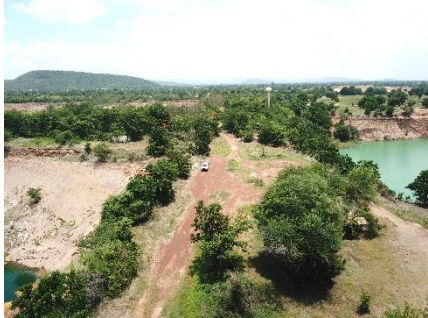
| มาตรการป้องกันและแก้ไขผลกระทบสิ่งแวดล้อม | ผลการปฏิบัติตามมาตรการฯ | ปัญหา อุปสรรค ที่ไม่สามารถปฏิบัติตามมาตรการ และแนวทางแก้ไข | ภาพประกอบ |
|---|---|---|---|
| 4. ตัดเส้นทางลำเลียงขนส่งไปยังบริเวณจุดเริ่มเปิดทำเหมือง เพื่อใช้ในการลำเลียงเครื่องจักรอุปกรณ์สำหรับการเปิดทำเหมืองและการลำเลียงขนส่งแร่ นอกจากนี้จะต้องทำการปรับปรุงเส้นทางลำเลียงแร่ และเส้นทางเข้าสู่พื้นที่โครงการ โดยการบดอัดให้แน่นและปรับแต่งผิวถนนให้สามารถใช้ได้ทุกฤดูกาล | - โครงการได้ตัดเส้นทางไปยังจุดที่ทำการเปิดหน้าเหมือง เพื่อใช้สำหรับลำเลียงเครื่องจักรอุปกรณ์ต่างๆ โดยเส้นทางดังกล่าวมีลักษณะเป็นถนนลูกรังที่สามารถใช้งานได้อย่างดี รวมทั้งโครงการได้หมั่นตรวจสอบและปรับปรุงซ่อมแซมอยู่เสมอ | - ไม่มี | <br>เส้นทางขนส่งแร่ที่เป็นถนนลูกรัง |

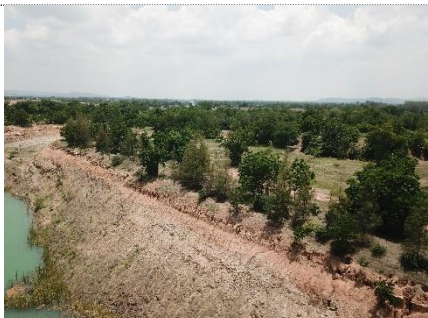
| มาตรการป้องกันและแก้ไขผลกระทบสิ่งแวดล้อม | ผลการปฏิบัติตามมาตรการฯ | ปัญหา อุปสรรค ที่ไม่สามารถปฏิบัติตามมาตรการ และแนวทางแก้ไข | ภาพประกอบ |
|---|---|---|---|
| 6. ปลูกพืชคลุมดิน เช่น หญ้าแฝก พืชตระกูลถั่ว และไม้ยืนต้นโตเร็ว เช่น สะเดา สน กระถิน และคูณ เป็นต้น หรือไม้ชนิดอื่นตามความเหมาะสมในบริเวณที่เอื้ออำนวยต่อการปลูก คือ บริเวณคันทำนบกั้นดิน และบริเวณพื้นที่ว่างเปล่าที่ไม่มีการใช้ประโยชน์ เพื่อเป็นแนวเขตพื้นที่กันชน (Buffer Zone) เพื่อลดผลกระทบได้แก่ การชะล้างพังทลายของดิน ฝุ่นละออง เสียงดัง และทัศนียภาพบริเวณพื้นที่โครงการ | - โครงการได้ปลูกไม้โตเร็วบนสันคันทำนบกั้นดิน เช่น ยูคาลิปตัส และสนประดิพัทธ์ เพื่อใช้เป็นพื้นที่กันชน (Buffer Zone) ส่วนบริเวณอื่นๆ ที่ยังไม่เปิดทำเหมืองโครงการได้รักษาสภาพเดิมของพื้นที่ไว้ | - ไม่มี | <br>ต้นยูคาลิปตัสบนคันทำนบกั้นดิน |

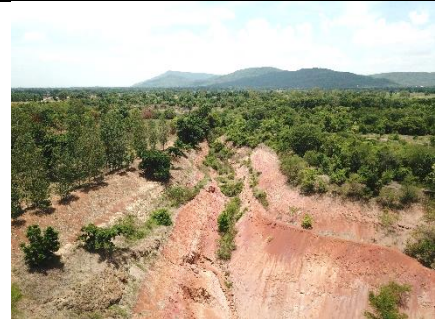
| มาตรการป้องกันและแก้ไข<br>ผลกระทบสิ่งแวดล้อม | ผลการปฏิบัติตามมาตรการฯ | ปัญหา อุปสรรค ที่ไม่สามารถปฏิบัติ<br>ตามมาตรการ และแนวทางแก้ไข | ภาพประกอบ |
|---|---|---|---|
| 6. หากพบว่ามีปริมาณตะกอนในบ่อดักตะกอน<br>มากกว่า 50 เปอร์เซ็นต์ โดยปริมาตรบ่อ<br>จะต้องรับทำการขุดลอกตะกอนดินเพื่อนำไปใช้<br>ประโยชน์ต่อไป | - ปัจจุบันโครงการใช้จุดต่ำสุดบริเวณหน้าเหมืองเป็น<br>บ่อรับน้ำ (Sump) ซึ่งสามารถรองรับน้ำขุ่นขึ้นได้<br>อย่างเพียงพอ และไม่มี ความจำเป็นต้องขุดลอก<br>ตะกอนแต่อย่างใด อย่างไรก็ตามโครงการได้หมั่น<br>ตรวจสอบประสิทธิภาพของคูระบายน้ำอย่าง<br>สม่ำเสมอ และขุดลอกตะกอนอยู่เป็นประจำ | - ไม่มี | <br>คูระบายน้ำ |

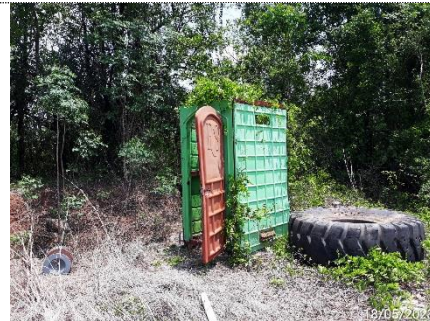
| มาตรการป้องกันและแก้ไข<br>ผลกระทบสิ่งแวดล้อม | ผลการปฏิบัติตามมาตรการฯ | ปัญหา อุปสรรค ที่ไม่สามารถปฏิบัติ<br>ตามมาตรการ และแนวทางแก้ไข | ภาพประกอบ |
|---|---|---|---|
| 5. ให้จัดหาน้ำดื่มที่สะอาด และสร้างห้องสุขาไว้<br>บริการคนงานอย่างเพียงพอ | - โครงการได้จัดหาน้ำดื่มมาใช้ และห้องสุขา ไว้สำหรับ<br>พนักงานอย่างเพียงพอ | - ไม่มี | <p>ห้องสุขาสำหรับพนักงาน</p> |

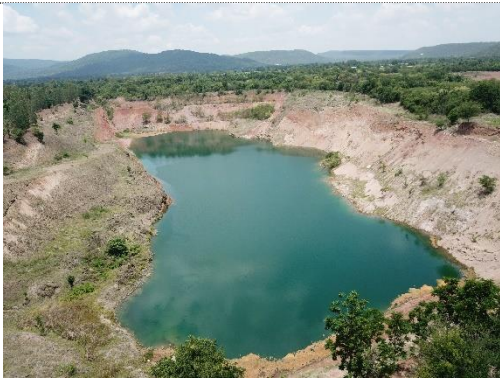
| มาตรการป้องกันและแก้ไขผลกระทบสิ่งแวดล้อม | ผลการปฏิบัติตามมาตรการฯ | ปัญหา อุปสรรค ที่ไม่สามารถปฏิบัติตามมาตรการ และแนวทางแก้ไข | ภาพประกอบ |
|---|---|---|---|
| 3. ออกแบบพื้นที่หน้าเหมืองให้มีลักษณะเป็นขั้นบันได โดยกำหนดให้แต่ละชั้นมีความสูงไม่เกิน 5 เมตร มีความกว้างไม่น้อยกว่าความสูงของแต่ละชั้นบันได โดยควบคุมความลาดชันรวมของหน้าเหมืองไม่เกิน 34 องศา พร้อมทั้งตรวจสอบเสถียรภาพของหน้าเหมืองให้อยู่ในสภาพที่ปลอดภัยจากการพังทลาย ในทางกลับกันถ้าหากตรวจสอบแล้วพบว่าเกิดการพังทลาย ทางโครงการจะต้องปรับปรุงให้อยู่ในสภาพที่ปลอดภัยก่อนจะให้พนักงานเข้าไปปฏิบัติงานตามปกติ | - โครงการได้ออกแบบทำเหมืองที่เป็นไปตามเงื่อนไขกำหนดอย่างเคร่งครัด<br>- ปัจจุบันหน้าเหมืองของโครงการอยู่บริเวณบ่อเหมือง B ทางด้านทิศใต้ มีลักษณะที่ปลอดภัยจากการพังทลาย<br>- หากหน้าเหมืองมีความเสี่ยงต่อการพังทลายและเจ้าหน้าที่ได้ตรวจสอบแล้วว่ามีความเสี่ยง โครงการจะดำเนินการปรับปรุงแก้ไขอย่างเร่งด่วน | - ไม่มี | <p>สภาพหน้าเหมืองปัจจุบันด้านทิศใต้</p> |

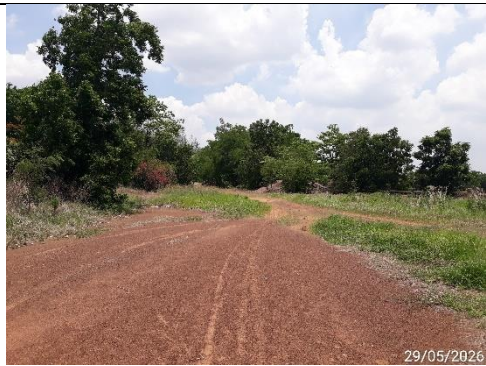
| มาตรการป้องกันและแก้ไข<br>ผลกระทบสิ่งแวดล้อม | ผลการปฏิบัติตามมาตรการฯ | ปัญหา อุปสรรค ที่ไม่สามารถปฏิบัติ<br>ตามมาตรการ และแนวทางแก้ไข | ภาพประกอบ |
|---|---|---|---|
| 4. เส้นทางที่ใช้ในการขนส่งแร่ช่วงที่เป็นถนน<br>ลูกรัง ควรทำการปรับปรุงและซ่อมแซมให้เป็น<br>ถนนที่มีผิวการจราจรที่ไม่ก่อให้เกิดฝุ่นฟุ้ง<br>กระจายมาก เช่น การบดอัดด้วยดินและหินให้<br>แน่น | - ได้มีการดูแลรักษาภาพแนวเส้นทางลูกรังให้อยู่ใน<br>สภาพที่ใช้งานได้ดีอยู่เสมอ ซึ่งหากพบว่าเส้นทางช่วง<br>ใดชำรุดเสียหายเป็นหลุมเป็นบ่อ โครงการจะ<br>ดำเนินการซ่อมแซมอย่างเร่งด่วน | - ไม่มี | <br>29/05/2026<br>เส้นทางขนส่งแร่ |

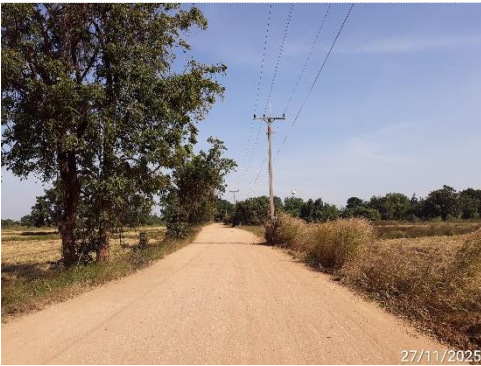
| มาตรการป้องกันและแก้ไข<br>ผลกระทบสิ่งแวดล้อม | ผลการปฏิบัติตามมาตรการฯ | ปัญหา อุปสรรค ที่ไม่สามารถปฏิบัติ<br>ตามมาตรการ และแนวทางแก้ไข | ภาพประกอบ |
|---|---|---|---|
| 8. ควรถางทำความสะอาดบรรทุก และล้อรถ<br>อย่างสม่ำเสมอ เพื่อป้องกันการฟุ้งกระจายของ<br>ฝุ่นที่ติดมากับบรรทุก และล้อรถบรรทุก | - เนื่องจากเส้นทางเข้า-ออก โครงการเป็นถนนลูกรัง<br>ส่วนใหญ่ โครงการจึงหลีกเลี่ยงการขนส่งแร่ช่วงที่มี<br>ฝนตก เพื่อป้องกันเศษดินที่ติดไปกับล้อรถบรรทุก<br>สร้างความสกปรกแก่ถนนลาดยางสายหลัก<br>โดยเส้นทางขนส่งแร่ช่วงที่เป็นถนนลูกรังก่อนออกสู่<br>ถนนลาดยาง | - ไม่มี | <p>ถนนลูกรังช่วงก่อนออกสู่ถนนลาดยาง</p> |

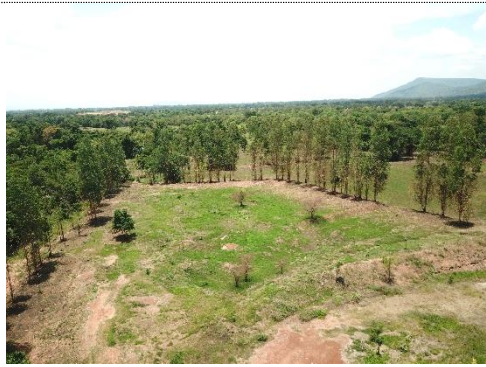
| มาตรการป้องกันและแก้ไขผลกระทบสิ่งแวดล้อม | ผลการปฏิบัติตามมาตรการฯ | ปัญหา อุปสรรค ที่ไม่สามารถปฏิบัติตามมาตรการ และแนวทางแก้ไข | ภาพประกอบ |
|---|---|---|---|
| 5. ให้ทำการปลูกไม้ยืนต้นโตเร็ว เช่น สะเดา สน กระถิน และคูณ หรือไม้ชนิดอื่นตามความเหมาะสม บริเวณคันทำนบดินล้อมรอบบ่อเหมือง และพื้นที่เว้นการทำเหมืองที่มีสภาพเป็นพื้นที่เปิดโล่ง เพื่อเป็นแนวเขตพื้นที่กันชน (Buffer Zone) และช่วยดูดซับเสียงจากการทำงานของอุปกรณ์และเครื่องจักรต่างๆ ได้ | - ได้ดำเนินการปลูกไม้ยืนต้นโตเร็ว เช่น สนประติพัทธ์ และยูคาลิปตัส บนสันคันทำนบ ตลอดจนพืชคลุมดิน เพื่อป้องกันการชะล้างพังทลายของคันทำนบดิน รวมทั้งป้องกันการกระจายของเสียงเครื่องจักรออกจากพื้นที่ภายนอก | - ไม่มี | <br>แนวต้นยูคาลิปตัสบนคันทำนบ |

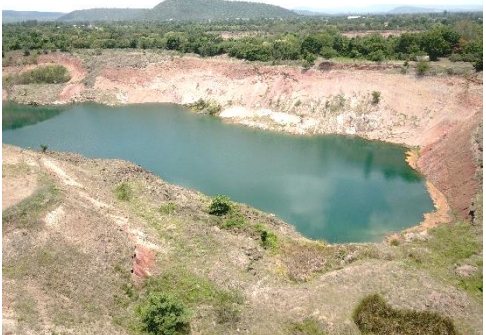
| มาตรการป้องกันและแก้ไขผลกระทบสิ่งแวดล้อม | ผลการปฏิบัติตามมาตรการฯ | ปัญหา อุปสรรค ที่ไม่สามารถปฏิบัติตามมาตรการ และแนวทางแก้ไข | ภาพประกอบ |
|---|---|---|---|
| <b>4) อุทกวิทยาและคุณภาพน้ำผิวดิน</b><br>1. ออกแบบหน้าเหมืองให้มีลักษณะเป็นขั้นบันได โดยจะทำการปรับแต่งหน้าเหมืองแต่ละชั้นให้มีความสูงประมาณไม่เกิน 5 เมตร และความกว้างไม่น้อยกว่าความสูงของแต่ละชั้นบันได โดยมีความลาดชันรวมทั้งหมดของหน้าเหมือง (Overall Slope) ไม่เกิน 34 องศา ตามลักษณะที่กำหนดไว้ในแผนผังเพื่อป้องกันการพังทลายของหน้าเหมืองที่ไม่มีกิจกรรมต่อไป | - โครงการได้ออกแบบทำเหมืองซึ่งเป็นไปตามแผนผังโครงการกำหนดอย่างเคร่งครัด<br>- ปัจจุบันหน้าเหมืองอยู่บริเวณบ่อเหมือง B โดยมีความลาดชันของหน้าเหมืองอยู่ในสภาพที่ปลอดภัยจากการพังทลาย | - ไม่มี | <br>สภาพหน้าเหมืองปัจจุบันด้านทิศใต้ |

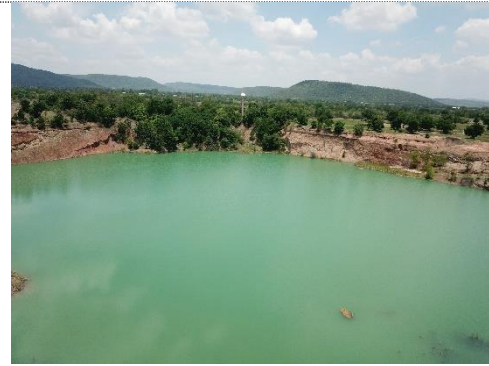
| มาตรการป้องกันและแก้ไข<br>ผลกระทบสิ่งแวดล้อม | ผลการปฏิบัติตามมาตรการฯ | ปัญหา อุปสรรค ที่ไม่สามารถปฏิบัติ<br>ตามมาตรการ และแนวทางแก้ไข | ภาพประกอบ |
|---|---|---|---|
| 4. หากพบว่าปริมาณตะกอนในบ่อดักตะกอน<br>(Sump) มากกว่าร้อยละ 50 โดยปริมาตรบ่อ<br>จะต้องรับทำการขุดลอกตะกอนดินเพื่อนำไปใช้<br>ประโยชน์ต่อไป | - ปัจจุบันโครงการได้เปิดทำเหมืองบริเวณบ่อเหมือง A<br>ทางด้านทิศเหนือ และบ่อเหมือง B ทางด้านทิศใต้<br>โดยใช้จุดต่ำสุดของบ่อเหมืองเป็นบ่อรับน้ำ (Sump)<br>โดยสามารถรองรับน้ำไหลบ่าภายในโครงการได้<br>ทั้งหมด และมีประสิทธิภาพ และไม่มีการระบายน้ำ<br>ขุนขึ้นออกสู่พื้นที่ภายนอกแต่อย่างใด | - ไม่มี | <br>บ่อรับน้ำ (Sump) บริเวณพื้นที่บ่อเหมือง A |

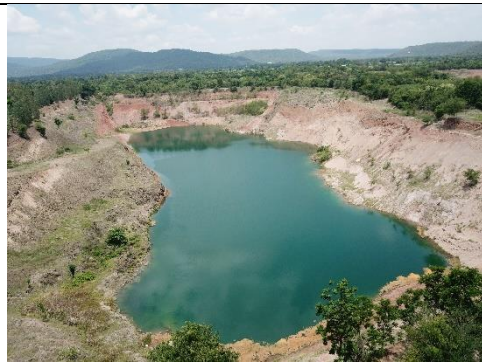
| มาตรการป้องกันและแก้ไข<br>ผลกระทบสิ่งแวดล้อม | ผลการปฏิบัติตามมาตรการฯ | ปัญหา อุปสรรค ที่ไม่สามารถปฏิบัติ<br>ตามมาตรการ และแนวทางแก้ไข | ภาพประกอบ |
|---|---|---|---|
| | | | <p>บ่อรับน้ำ (Sump) บริเวณพื้นที่บ่อเหมือง B</p> |

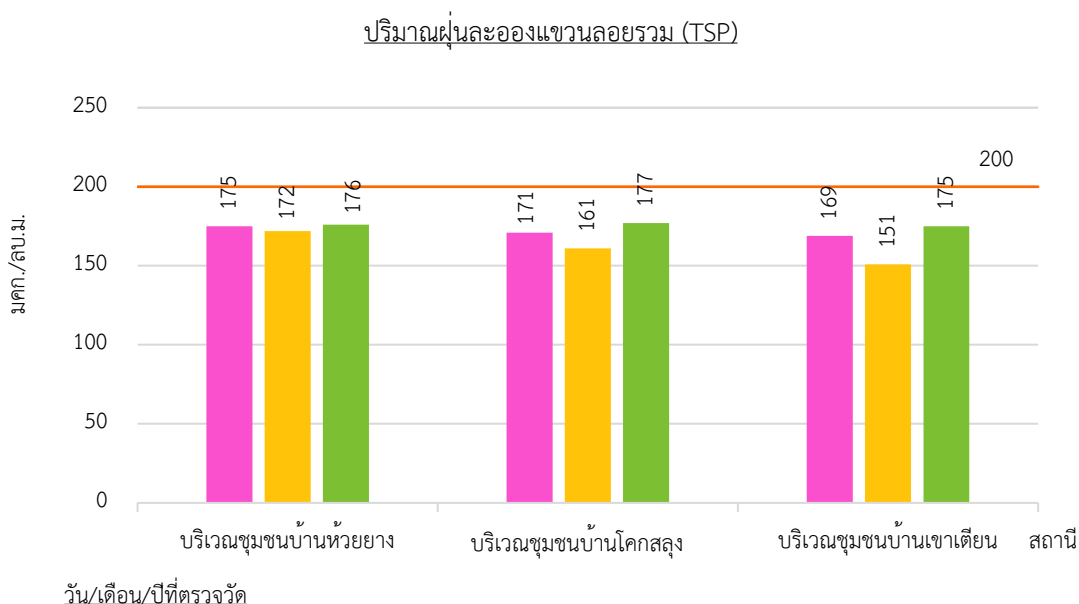
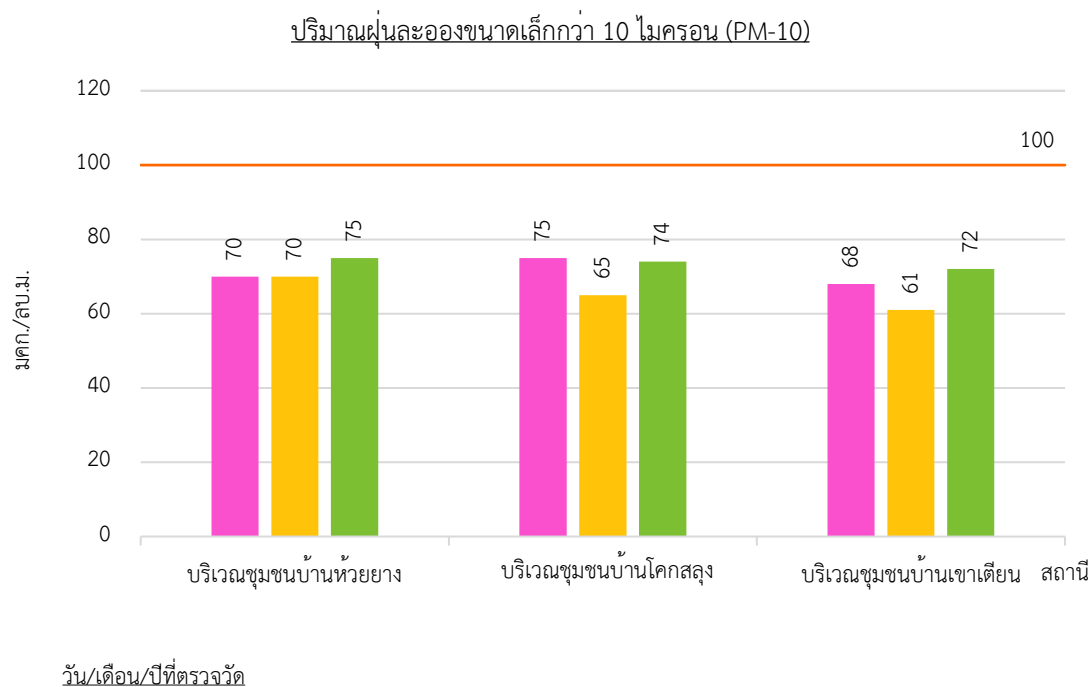
รูปที่ 2-2 ผลการตรวจวัดคุณภาพอากาศ ในช่วงวันที่ 24-27 กุมภาพันธ์ 2569

จากผลการตรวจวัดคุณภาพอากาศในรูปของปริมาณฝุ่นละอองแขวนลอยรวม (TSP) และฝุ่นละอองขนาดเล็ก (PM-10) ในช่วงวันที่ 24-27 กุมภาพันธ์ 2569 พบว่า บ้านห้วยยาง มีค่า TSP อยู่ในช่วง 172-176 ไมโครกรัม/ลูกบาศก์เมตร ค่า PM-10 อยู่ในช่วง 70-75 ไมโครกรัม/ลูกบาศก์เมตร บ้านโคกสูง มีค่า TSP อยู่ในช่วง 161-177 ไมโครกรัม/ลูกบาศก์เมตร ค่า PM-10 อยู่ในช่วง 65-75 ไมโครกรัม/ลูกบาศก์เมตร และบ้านเขาเตียนมีค่า TSP อยู่ในช่วง 151-175 ไมโครกรัม/ลูกบาศก์เมตร ค่า PM-10 อยู่ในช่วง 61-72 ไมโครกรัม/ลูกบาศก์เมตร ซึ่งอยู่ในเกณฑ์มาตรฐานตามประกาศคณะกรรมการสิ่งแวดล้อมแห่งชาติ (พ.ศ. 2569) เรื่อง กำหนดมาตรฐานคุณภาพอากาศในบรรยากาศโดยทั่วไป ที่กำหนดค่า TSP ไว้ไม่เกิน 200 ไมโครกรัม/ลูกบาศก์เมตร และ PM-10 ไว้ไม่เกิน 100 ไมโครกรัม/ลูกบาศก์เมตร
