## บทที่ 2

### ผลการปฏิบัติตามมาตรการป้องกันและแก้ไขผลกระทบสิ่งแวดล้อม และมาตรการติดตามตรวจสอบผลกระทบสิ่งแวดล้อม

ผลการตรวจสอบการปฏิบัติตามมาตรการป้องกันและแก้ไขผลกระทบสิ่งแวดล้อม ตามที่ระบุไว้ในหนังสือแจ้งผลการพิจารณารายงานการวิเคราะห์ผลกระทบสิ่งแวดล้อม โครงการเหมืองแร่ดีบุก ประทานบัตรที่ 1/2548 ของบริษัท ภัทรเจริญ ไมนิ่ง จำกัด ตั้งอยู่ตำบลชะอม อำเภอแก่งคอย จังหวัดสระบุรี ตามหนังสือที่ ทส 1009.2/5747 ลงวันที่ 18 มิถุนายน 2555 ซึ่งปัจจุบันคำขอประทานบัตรที่ 1/2548 ได้รับอนุญาตเป็นประทานบัตรที่ 19984/16353 โดยมีรายละเอียดผลการปฏิบัติตามมาตรการฯ แสดงดังตารางที่ 2-1 ถึงตารางที่ 2-3

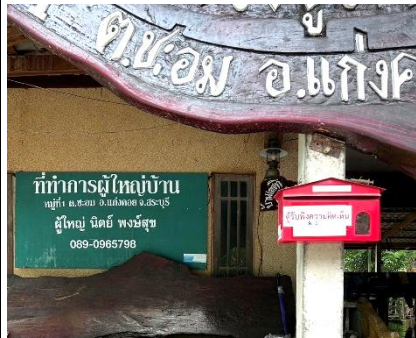
| มาตรการป้องกันและแก้ไข<br>ผลกระทบสิ่งแวดล้อม | ผลการปฏิบัติตามมาตรการฯ | ปัญหา อุปสรรค ที่ไม่สามารถปฏิบัติตาม<br>มาตรการ และแนวทางแก้ไข | ภาพประกอบ |
|---|---|---|---|
| <p><u>ระยะเตรียมการทำเหมือง</u></p> <p>มีจุดรับเรื่องราวร้องทุกข์ความเดือดร้อนของประชาชนที่เกิดจากกิจกรรมการทำเหมืองแร่ และกิจกรรมที่เกี่ยวข้องในกรณีมีเรื่องร้องเรียนจะต้องดำเนินการแก้ไขทันที และเป็นไปอย่างยุติธรรม</p> | <p>- โครงการได้จัดให้มีจุดรับเรื่องราวร้องทุกข์ความเดือดร้อนของประชาชนไว้บริเวณสำนักงานของโครงการ และบริเวณที่ทำการผู้ใหญ่บ้านแต่ละหมู่</p> | <p>-ไม่มี</p> | <p>จุดรับเรื่องราวร้องเรียนบริเวณโครงการ</p> <p>จุดรับเรื่องราวร้องเรียนบริเวณ<br/>ที่ทำการผู้ใหญ่บ้านหมู่ที่ 1</p> |

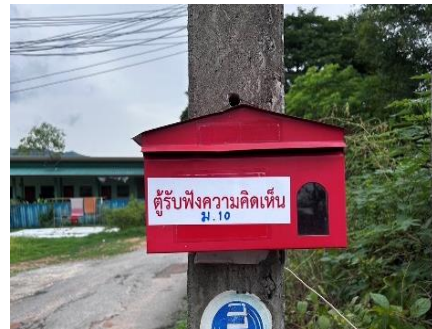
| มาตรการป้องกันและแก้ไข<br>ผลกระทบสิ่งแวดล้อม | ผลการปฏิบัติตามมาตรการฯ | ปัญหา อุปสรรค ที่ไม่สามารถปฏิบัติตาม<br>มาตรการ และแนวทางแก้ไข | ภาพประกอบ |
|---|---|---|---|
| | | | <p>จุดรับเรื่องร้องเรียนบริเวณ<br/>ที่ทำการผู้ใหญ่บ้านหมู่ที่ 10</p> |

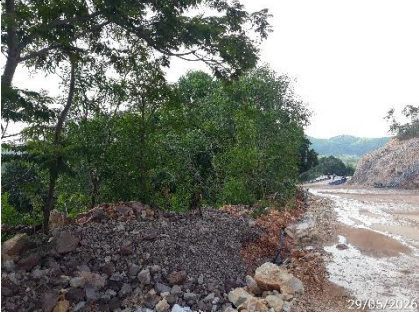
| มาตรการป้องกันและแก้ไข<br>ผลกระทบสิ่งแวดล้อม | ผลการปฏิบัติตามมาตรการฯ | ปัญหา อุปสรรค ที่ไม่สามารถปฏิบัติตาม<br>มาตรการ และแนวทางแก้ไข | ภาพประกอบ |
|---|---|---|---|
| | | | <p>แนวต้นไม้ที่ปลูกเสริมบริเวณ<br/>ริมเส้นทางขนส่งแร่</p> |

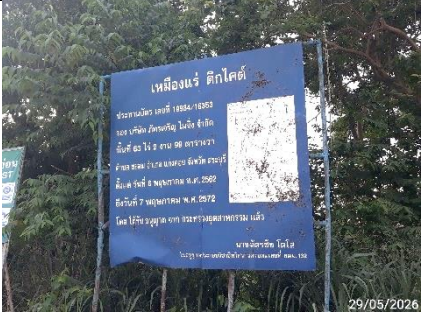
| มาตรการป้องกันและแก้ไขผลกระทบสิ่งแวดล้อม | ผลการปฏิบัติตามมาตรการฯ | ปัญหา อุปสรรค ที่ไม่สามารถปฏิบัติตามมาตรการ และแนวทางแก้ไข | ภาพประกอบ |
|---|---|---|---|
| <p>1) ทรัพยากรสิ่งแวดล้อมทางกายภาพ</p> <p>1.1) ลักษณะภูมิประเทศ</p> <p>1. กำหนดตำแหน่งและขอบเขตพื้นที่โครงการ พื้นที่ทำเหมือง พื้นที่รองรับกิจกรรมจากการทำเหมือง และพื้นที่ไม่มีกิจกรรมการทำเหมืองให้ชัดเจนตามแผนผังการทำเหมืองของโครงการ</p> | <p>- โครงการได้กำหนดขอบเขตพื้นที่ทำเหมือง และพื้นที่กิจกรรมเกี่ยวเนื่อง ตลอดจนบริเวณที่ไม่มีการทำเหมืองตามที่ระบุไว้ในแผนผังโครงการทำเหมืองอย่างเคร่งครัด ทั้งนี้ได้จัดทำป้ายแสดงแนวเขตพื้นที่โครงการติดไว้บริเวณที่สังเกตเห็นได้อย่างชัดเจน</p> | <p>- ไม่มี</p> | <div><p>เหมืองแร่ ดีบุก</p><p>29/05/2026</p></div> <p>ป้ายแสดงแนวเขตพื้นที่โครงการ</p> <div><p>พื้นที่หน้าเหมืองปัจจุบัน</p></div> <div><p>พื้นที่เว้นการทำเหมือง</p></div> |

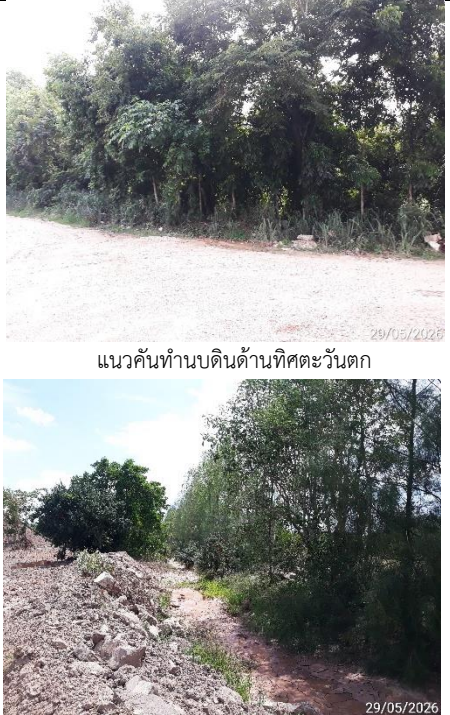
| มาตรการป้องกันและแก้ไข<br>ผลกระทบสิ่งแวดล้อม | ผลการปฏิบัติตามมาตรการฯ | ปัญหา อุปสรรค ที่ไม่สามารถปฏิบัติตาม<br>มาตรการ และแนวทางแก้ไข | ภาพประกอบ |
|---|---|---|---|
| 2. จัดสร้างคันทำนบและคูระบายน้ำบริเวณขอบแปลงด้านทิศ<br>ตะวันตกระหว่างหลักหมุดที่ 1-5 โดยกำหนดให้คันทำนบมี<br>ขนาดฐานกว้าง 4 ม. สูง 1.5 ม. และสันคันทำนบด้านบน<br>กว้าง 2 ม. ส่วนคูระบายน้ำ มีขนาดความกว้างด้านบน 1.5<br>ม. ท้องร่องกว้าง 1.0 ม. และลึก 1.0 ม. พร้อมทั้งปลูกพืช<br>คลุมดิน เช่น หญ้าแฝก และไม้ยืนต้น เช่น แคนา คูณ สะเดา<br>และราชพฤกษ์ เป็นต้น หรือไม้ชนิดอื่นตามความเหมาะสม<br>บนคันทำนบ | - โครงการได้จัดสร้างคันทำนบและคูระบาย<br>น้ำบริเวณขอบแปลงประทานบัตรด้านทิศ<br>ตะวันตกไปแล้วบางส่วน และจะสร้าง<br>เพิ่มเติมในบริเวณที่สามารถจัดสร้างได้<br>เนื่องจากบางช่วงเป็นพื้นที่ลาดชัน สำหรับ<br>บริเวณที่จัดสร้างคันทำนบแล้วนั้นได้มีการ<br>ปลูกไม้ยืนต้น และพบว่ามิวัชพืชและต้นไม้<br>ตามธรรมชาติขึ้นแซมอยู่ประปราย | - ไม่มี | <p>แนวคันทำนบดินด้านทิศตะวันตก</p> <p>คูระบายน้ำภายในโครงการ</p> |

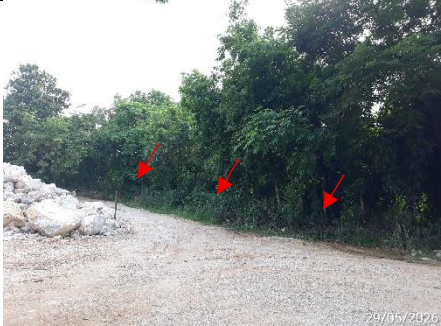
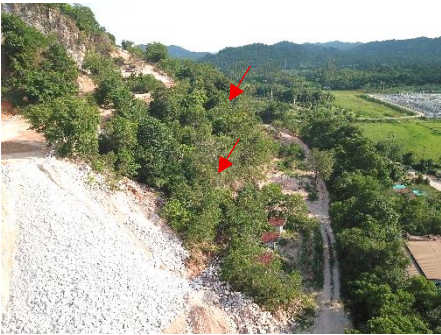
| มาตรการป้องกันและแก้ไข<br>ผลกระทบสิ่งแวดล้อม | ผลการปฏิบัติตามมาตรการฯ | ปัญหา อุปสรรค ที่ไม่สามารถปฏิบัติตาม<br>มาตรการ และแนวทางแก้ไข | ภาพประกอบ |
|---|---|---|---|
| 3. ปลุกพืชคลุมดิน เช่น หญ้าแฝก และไม้ยืนต้น เช่น แคนนา<br>คูณ สะเดา และราชพฤกษ์ เป็นต้น เสริมเพิ่มเติมบริเวณด้าน<br>ทิศตะวันตก ตั้งแต่หลักหมุดที่ 1 ถึงพื้นที่เก็บกองเปลือกดิน<br>จำนวน 2 แถว แบบสลับฟันปลา เพื่อเป็นพื้นที่กันชน | - โครงการได้ทำการปลุกพืชคลุมดิน ประเภท<br>หญ้าแฝก และปลูกต้นไม้เสริมบนคันทำนบ<br>ทางด้านทิศตะวันตกในช่วงที่สามารถ<br>จัดสร้างได้ เนื่องจากบางช่วงเป็นพื้นที่<br>ลาดชัน ทั้งนี้บริเวณที่มีสภาพเป็นป่า<br>ธรรมชาติเดิม ได้ทำการคงสภาพไว้เพื่อใช้<br>เป็นพื้นที่กันชน (Buffer Zone) | - ไม่มี | <p>แนวหญ้าแฝกที่ปลูกเพิ่มเติมบริเวณคันทำนบ</p> <p>พื้นที่ธรรมชาติเดิมด้านทิศตะวันตก</p> |

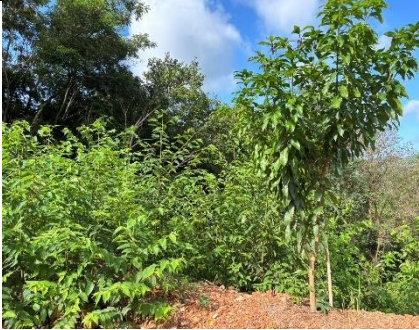
| มาตรการป้องกันและแก้ไข<br>ผลกระทบสิ่งแวดล้อม | ผลการปฏิบัติตามมาตรการฯ | ปัญหา อุปสรรค ที่ไม่สามารถปฏิบัติตาม<br>มาตรการ และแนวทางแก้ไข | ภาพประกอบ |
|---|---|---|---|
| 2. ปลุกพืชคลุมดิน เช่น หญ้าแฝก และไม้ยืนต้น เช่น แคนา คูณ สะเดา และราชพฤกษ์ เป็นต้น เสริมเพิ่มเติมบริเวณด้านทิศตะวันตก ตั้งแต่หลักหมุดที่ 1 ถึงพื้นที่เก็บกองเปลือกดินจำนวน 2 แถว และสลับฟันปลา เพื่อเป็นพื้นที่กันชน | - โครงการได้ทำการปลุกพืชคลุมดิน ประเภทหญ้าแฝก และปลูกต้นไม้เสริม (มะฮอกกานี) บนคันทำนบหลักหมุดที่ 1 ในช่วงที่สามารถจัดสร้างได้ เนื่องจากบางช่วงเป็นพื้นที่ลาดชัน ทั้งนี้บริเวณที่มีสภาพเป็นป่าธรรมชาติเดิมได้ทำการคงสภาพไว้เพื่อใช้เป็นพื้นที่กันชน (Buffer Zone) | - ไม่มี | <br>ปลูกต้นไม้เพิ่มเติมบนคันทำนบ |

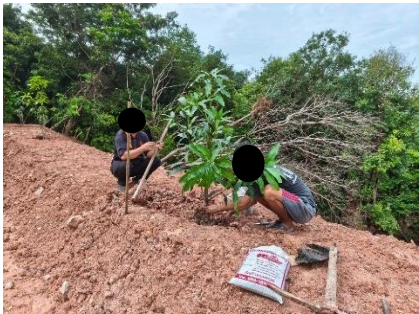
| มาตรการป้องกันและแก้ไข<br>ผลกระทบสิ่งแวดล้อม | ผลการปฏิบัติตามมาตรการฯ | ปัญหา อุปสรรค ที่ไม่สามารถปฏิบัติตาม<br>มาตรการ และแนวทางแก้ไข | ภาพประกอบ |
|---|---|---|---|
| ข. เส้นทางขนส่งแร่<br>1. ปลูกไม้ยืนต้น เช่น พญาสัตบรรณ สะเดา แคนา คูณ และราชพฤกษ์ หรือพันธุ์ไม้ท้องถิ่นชนิดอื่นๆ เสริมเพิ่มเติมบริเวณริมเส้นทางขนส่งแร่ขึ้นสู่หน้าเหมือง เพื่อเป็นตัวกรองฝุ่นละอองจากการขนส่งแร่ | - โครงการได้ปลูกไม้ยืนต้น (มะฮอกกานี) ในบางช่วงของคันทำนบริมเส้นทางขนส่งแร่ ช่วงจากหน้าเหมืองถึงโรงแต่งแร่ | - ไม่มี | <br>แนวต้นไม้ที่ปลูกเสริมบริเวณริมเส้นทางขนส่งแร่ |

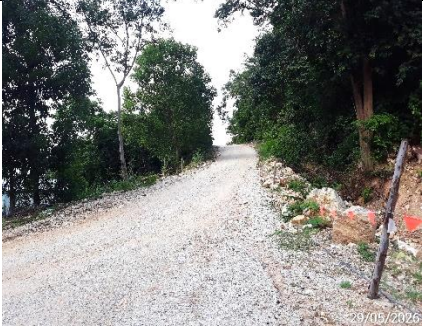
| มาตรการป้องกันและแก้ไข<br>ผลกระทบสิ่งแวดล้อม | ผลการปฏิบัติตามมาตรการฯ | ปัญหา อุปสรรค ที่ไม่สามารถปฏิบัติตาม<br>มาตรการ และแนวทางแก้ไข | ภาพประกอบ |
|---|---|---|---|
| 2. ปรับปรุงซ่อมแซมเส้นทางลำเลียงแร่ขึ้นสู่หน้าเหมือง โดย<br>การบดอัดแน่นด้วยหินคลุก และปรับผิวถนนให้เรียบ พร้อมทั้ง<br>ตั้งดูแลรักษาสภาพเส้นทางให้สามารถใช้งานได้ดียิ่งขึ้น | - โครงการได้ทำการปรับปรุงเส้นทางขนส่งแร่<br>ขึ้นสู่หน้าเหมืองให้เป็นถนนบดอัดด้วยหิน<br>คลุก และมีการปรับผิวถนนที่เรียบ พร้อมทั้ง<br>ได้ทำการดูแลรักษาสภาพเส้นทางให้สามารถ<br>ใช้งานได้ดียิ่งขึ้น | - ไม่มี | <br>เส้นทางขนส่งแร่ของโครงการ |

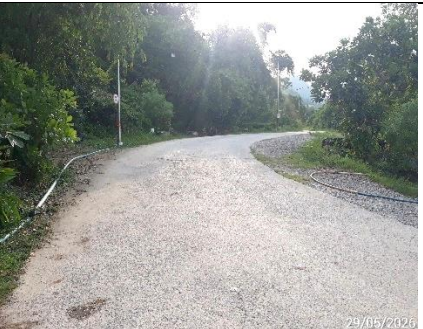
| มาตรการป้องกันและแก้ไข<br>ผลกระทบสิ่งแวดล้อม | ผลการปฏิบัติตามมาตรการฯ | ปัญหา อุปสรรค ที่ไม่สามารถปฏิบัติตาม<br>มาตรการ และแนวทางแก้ไข | ภาพประกอบ |
|---|---|---|---|
| 3. สนับสนุนงบประมาณให้กับองค์การบริหารส่วนตำบลชอม<br>ในการปรับปรุงเส้นทางลูกรังที่ใช้เข้า-ออก จากพื้นที่โครงการ<br>ระยะทางประมาณ 400 ม. ให้เป็นถนนลาดยาง | - โครงการได้สนับสนุนงบประมาณในการ<br>ปรับปรุงเส้นทางลูกรังที่ใช้เข้า-ออก จาก<br>พื้นที่โครงการ ระยะทางประมาณ 400 ม.<br>ให้เป็นถนนคอนกรีต | - ไม่มี | <br>ถนนคอนกรีตเข้า-ออกโครงการ |

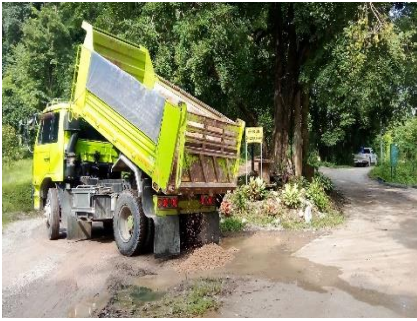
| มาตรการป้องกันและแก้ไข<br>ผลกระทบสิ่งแวดล้อม | ผลการปฏิบัติตามมาตรการฯ | ปัญหา อุปสรรค ที่ไม่สามารถปฏิบัติตาม<br>มาตรการ และแนวทางแก้ไข | ภาพประกอบ |
|---|---|---|---|
| | | | <div></div> <p>ปรับปรุงถนนเส้นทางขนส่งแร่</p> |

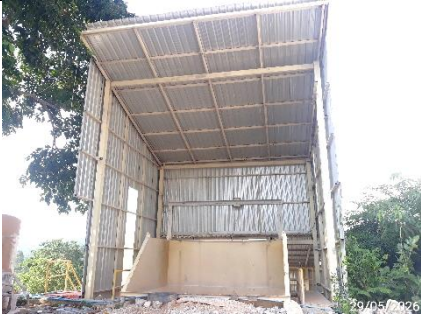
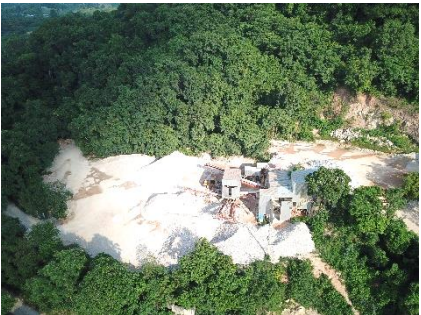
| มาตรการป้องกันและแก้ไข<br>ผลกระทบสิ่งแวดล้อม | ผลการปฏิบัติตามมาตรการฯ | ปัญหา อุปสรรค ที่ไม่สามารถปฏิบัติตาม<br>มาตรการ และแนวทางแก้ไข | ภาพประกอบ |
|---|---|---|---|
| | | | <div><p>ปิดคลุม 3 ด้านยังรับหินใหญ่</p></div> <div><p>ปิดคลุมอาคารโรงแต่งแร่</p></div> <div><p>แนวต้นไม้บริเวณด้านข้างโรงแต่งแร่</p></div> |

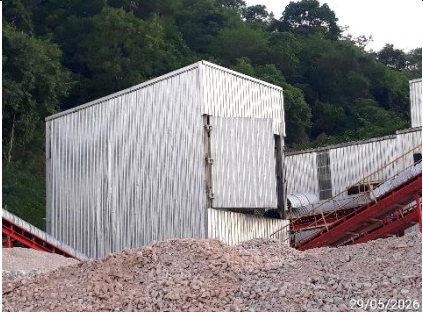
| มาตรการป้องกันและแก้ไข<br>ผลกระทบสิ่งแวดล้อม | ผลการปฏิบัติตามมาตรการฯ | ปัญหา อุปสรรค ที่ไม่สามารถปฏิบัติตาม<br>มาตรการ และแนวทางแก้ไข | ภาพประกอบ |
|---|---|---|---|
| 2. ปรับปรุงวัสดุปิดคลุมด้านข้างอาคารโรงแต่งแร่ โดยใช้วัสดุที่มีความคงทนแข็งแรง และทำการปิดคลุมให้มิดชิด สามารถใช้งานได้อย่างมีประสิทธิภาพ | - โรงแต่งแร่ของโครงการใช้วัสดุที่เป็นแผ่นเมทัลชีสปิดคลุมด้านข้างเพื่อประสิทธิภาพในการป้องกันฝุ่นละอองฟุ้งกระจาย | - ไม่มี | <br>การปิดคลุมอาคารโรงแต่งแร่ |

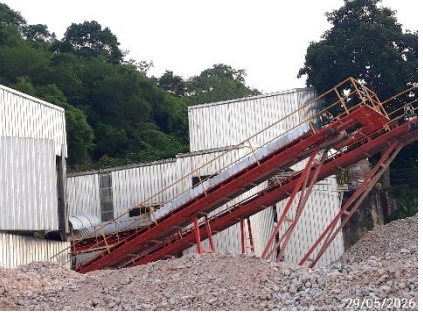
| มาตรการป้องกันและแก้ไข<br>ผลกระทบสิ่งแวดล้อม | ผลการปฏิบัติตามมาตรการฯ | ปัญหา อุปสรรค ที่ไม่สามารถปฏิบัติตาม<br>มาตรการ และแนวทางแก้ไข | ภาพประกอบ |
|---|---|---|---|
| 3. ระบบสายพานลำเลียงแร่ต้องสร้างอุปกรณ์ปิดคลุมโดยตลอดพร้อมทั้งติดตั้งเครื่องฉีดสเปรย์น้ำบริเวณจุดต่างๆ ที่ก่อให้เกิดฝุ่นละอองทุกจุด | - ได้จัดให้มีการปิดคลุมสายพานลำเลียงของโรงแต่งแร่ด้วยแผ่นเมทัลชีท แต่โรงแต่งแร่ของโครงการยังไม่ได้ทำการบดย่อยแร่ ซึ่งหากมีกิจกรรมบดย่อยแร่ จะจัดให้มีระบบสเปรย์น้ำบริเวณปลายสายพานลำเลียงและจุดต่างๆ ต่อไป | - ไม่มี | <br>การปิดคลุมสายพานลำเลียง |

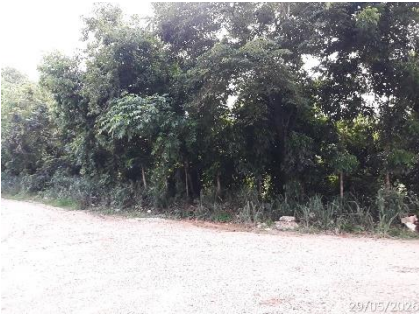
| มาตรการป้องกันและแก้ไข<br>ผลกระทบสิ่งแวดล้อม | ผลการปฏิบัติตามมาตรการฯ | ปัญหา อุปสรรค ที่ไม่สามารถปฏิบัติตาม<br>มาตรการ และแนวทางแก้ไข | ภาพประกอบ |
|---|---|---|---|
| <b>1.3) ระดับเสียง</b><br><br>1. ปลุกพืชคลุมดิน เช่น หญ้าแฝก และไม้ยืนต้น เช่น แคนา<br>คูณ สะเดา และราชพฤกษ์ บนคันทำนบบริเวณขอบแปลง<br>ด้านทิศตะวันตก ระหว่างหลักหมุดที่ 1-5 เพื่อเป็นแนว<br>ป้องกันระดับเสียง | - โครงการได้ทำการปลุกพืชคลุมดิน ประเภท<br>หญ้าแฝก และปลูกต้นไม้เสริมบนคันทำนบ<br>ทางด้านทิศตะวันตกในช่วงที่สามารถ<br>จัดสร้างได้ เนื่องจากบางช่วงเป็นพื้นที่ลาด<br>ชัน ทั้งนี้บริเวณที่มีสภาพเป็นป่าธรรมชาติ<br>เดิม | - ไม่มี | <br>แนวคันทำนบดินด้านทิศตะวันตก |

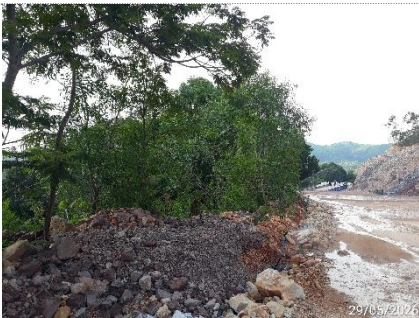
| มาตรการป้องกันและแก้ไข<br>ผลกระทบสิ่งแวดล้อม | ผลการปฏิบัติตามมาตรการฯ | ปัญหา อุปสรรค ที่ไม่สามารถปฏิบัติตาม<br>มาตรการ และแนวทางแก้ไข | ภาพประกอบ |
|---|---|---|---|
| 2. ปลุกพืชคลุมดินและไม้ยืนต้นเสริมเพิ่มเติมบริเวณด้านทิศ<br>ตะวันตกตั้งแต่หลักหมุดที่ 1 ถึงพื้นที่เก็บกองเปลือกดิน<br>จำนวน 2 แถว แบบสลับฟันปลา เพื่อเป็นพื้นที่กันชน | - โครงการได้ทำการปลุกพืชคลุมดิน ประเภท<br>หญ้าแฝก และปลูกต้นไม้เสริมบนคันทำนบ<br>ทางด้านทิศตะวันตกในช่วงที่สามารถ<br>จัดสร้างได้ เนื่องจากบางช่วงเป็นพื้นที่ลาด<br>ชัน ทั้งนี้บริเวณที่มีสภาพเป็นป่าธรรมชาติ<br>เดิม | - ไม่มี | <br>ปลูกต้นไม้เพิ่มเติมบนคันทำนบ |

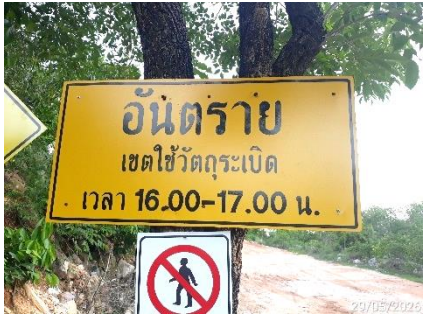
| มาตรการป้องกันและแก้ไข<br>ผลกระทบสิ่งแวดล้อม | ผลการปฏิบัติตามมาตรการฯ | ปัญหา อุปสรรค ที่ไม่สามารถปฏิบัติตาม<br>มาตรการ และแนวทางแก้ไข | ภาพประกอบ |
|---|---|---|---|
| <b>1.4) การใช้วัชตฤเบต</b><br><br>1. จัดทำป้ายแสดงเวลาทำการระเบตแระ ในชวงเวลา 16.00-17.00 น. แลวติดป้ายดงกลาวบริเวณริมเสนทางสาธารณะทางดานทิศตะวันตกและทิศได ใหเห็นไดอยางชัดเจน | - โครงการไดจัดทำป้ายเตือนที่ระบุเวลาทำการระเบตโดยนำไปติดตั้งไวบริเวณริมเสนทางสาธารณะดานทิศตะวันตกกอนถึงพื้นที่โครงการ ซึ่งสามารถมองเห็นไดอยางชัดเจน | - ไม่มี | <p>ป้ายเตือนเวลาทำการระเบต</p> |

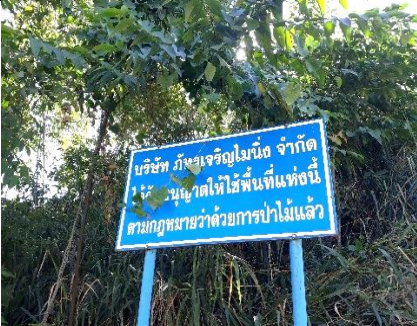
| มาตรการป้องกันและแก้ไขผลกระทบสิ่งแวดล้อม | ผลการปฏิบัติตามมาตรการฯ | ปัญหา อุปสรรค ที่ไม่สามารถปฏิบัติตามมาตรการ และแนวทางแก้ไข | ภาพประกอบ |
|---|---|---|---|
| 3. จัดทำป้ายป้ายถาวรติดไว้ใกล้เส้นทาง ณ จุดที่ผ่านเขตพื้นที่ที่ได้รับอนุญาตให้เห็นได้ชัดเจน โดยระบุข้อความไว้ที่ป้ายว่า “บริษัท ภัทรเจริญไมนิ่ง จำกัด ได้รับอนุญาตให้ใช้พื้นที่แห่งนี้ตามกฎหมายว่าด้วยการป่าไม้แล้ว” | - โครงการได้จัดทำป้ายซึ่งมีข้อความ “บริษัท ภัทรเจริญไมนิ่ง จำกัด ได้รับอนุญาตให้ใช้พื้นที่แห่งนี้ตามกฎหมายว่าด้วยการป่าไม้แล้ว” โดยติดตั้งไว้บริเวณภายในพื้นที่โครงการซึ่งสามารถมองเห็นได้อย่างชัดเจน | - ไม่มี | <p>ป้ายแสดงข้อความการได้รับอนุญาตจากป่าไม้</p> |

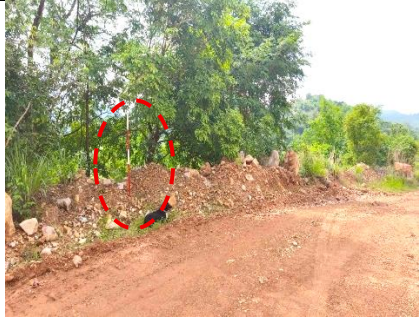
| มาตรการป้องกันและแก้ไขผลกระทบสิ่งแวดล้อม | ผลการปฏิบัติตามมาตรการฯ | ปัญหา อุปสรรค ที่ไม่สามารถปฏิบัติตามมาตรการ และแนวทางแก้ไข | ภาพประกอบ |
|---|---|---|---|
| | | | <p>หลักเขตแสดงแนวเขตพื้นที่โครงการ</p> |

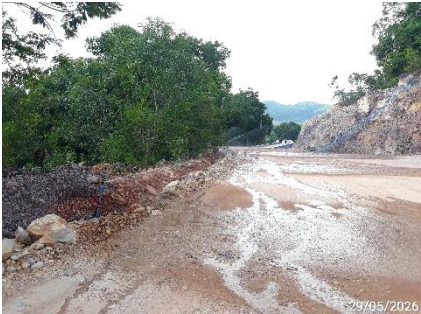
| มาตรการป้องกันและแก้ไข<br>ผลกระทบสิ่งแวดล้อม | ผลการปฏิบัติตามมาตรการฯ | ปัญหา อุปสรรค ที่ไม่สามารถปฏิบัติตาม<br>มาตรการ และแนวทางแก้ไข | ภาพประกอบ |
|---|---|---|---|
| <b>3.2 การคมนาคม</b><br>1. ปรับปรุงซ่อมแซมเส้นทางลำเลียงแร่ขึ้นสู่หน้าเหมือง โดยการบดอัดแน่นด้วยหินคลุก และปรับผิวถนนให้เรียบ พร้อมทั้งดูแลรักษาสภาพเส้นทางให้สามารถใช้งานได้ดีอยู่เสมอ | - โครงการได้ทำการปรับปรุงเส้นทางขนส่งแร่ขึ้นสู่หน้าเหมืองให้เป็นถนนบดอัดด้วยหินคลุก และมีการปรับผิวถนนที่เรียบ พร้อมทั้งได้ทำการดูแลรักษาสภาพเส้นทางให้สามารถใช้งานได้ดีอยู่เสมอ | - ไม่มี | <p>เส้นทางขนส่งแร่ของโครงการ</p> |

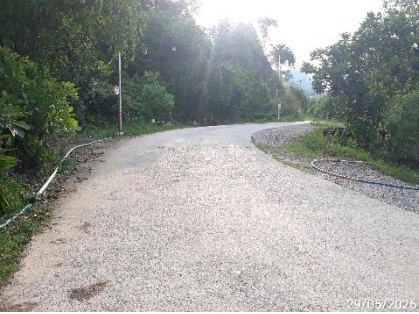
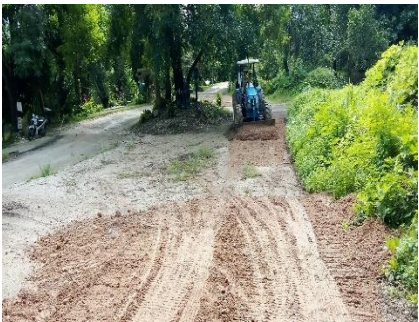
| มาตรการป้องกันและแก้ไข<br>ผลกระทบสิ่งแวดล้อม | ผลการปฏิบัติตามมาตรการฯ | ปัญหา อุปสรรค ที่ไม่สามารถปฏิบัติตาม<br>มาตรการ และแนวทางแก้ไข | ภาพประกอบ |
|---|---|---|---|
| 3. สนับสนุนงบประมาณให้กับองค์การบริหารส่วนตำบลชะอม<br>ในการปรับปรุงเส้นทางลูกรังที่ใช้เข้า-ออก จากพื้นที่โครงการ<br>ระยะทางประมาณ 400 ม. ให้เป็นถนนลาดยาง | - โครงการได้สนับสนุนงบประมาณในการ<br>ปรับปรุงเส้นทางลูกรังที่ใช้เข้า-ออก จาก<br>พื้นที่โครงการ ระยะทางประมาณ 400 ม.<br>ให้เป็นถนนคอนกรีต | - ไม่มี | <p>ถนนคอนกรีตเข้า-ออกโครงการ</p> <p>ปรับปรุงเส้นทางขนส่งแร่</p> |

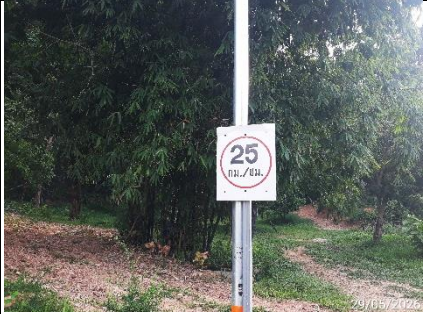
| มาตรการป้องกันและแก้ไข<br>ผลกระทบสิ่งแวดล้อม | ผลการปฏิบัติตามมาตรการฯ | ปัญหา อุปสรรค ที่ไม่สามารถปฏิบัติตาม<br>มาตรการ และแนวทางแก้ไข | ภาพประกอบ |
|---|---|---|---|
| 4. จัดทำป้ายควบคุมความเร็วรถ โดยระบุ “ใช้ความเร็วไม่เกิน 25 กม./ชม.” ช่วงออกจากโรงแต่งแร่ ให้เห็นอย่างชัดเจน | - โครงการได้จัดทำป้ายจำกัดความเร็ว ที่ระบุไว้ไม่เกิน 25 กิโลเมตรต่อชั่วโมง โดยติดตั้งไว้บริเวณริมถนนคอนกรีต เข้า-ออก โครงการ | - ไม่มี | <br>ป้ายจำกัดความเร็ว |

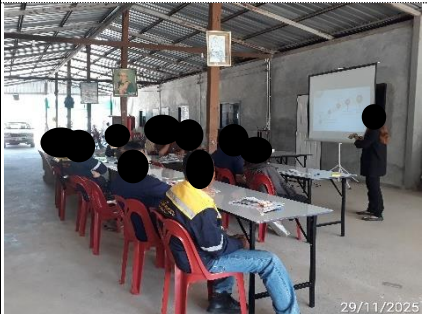
| มาตรการป้องกันและแก้ไข<br>ผลกระทบสิ่งแวดล้อม | ผลการปฏิบัติตามมาตรการฯ | ปัญหา อุปสรรค ที่ไม่สามารถปฏิบัติตาม<br>มาตรการ และแนวทางแก้ไข | ภาพประกอบ |
|---|---|---|---|
| 5. จัดอบรมและแนะนำพนักงานขับรถบรรทุกทุกคนให้ขับรถด้วยความระมัดระวัง มีมารยาทที่ดีในการใช้ถนน และปฏิบัติตามกฎหมายจราจรอย่างเคร่งครัด | - ปัจจุบันโครงการใช้ผู้รับเหมาในการผลิตแร่ ซึ่งทางผู้รับเหมาได้มีการอบรมพนักงานขับรถบรรทุกอยู่แล้วเป็นประจำ เพื่อให้ขับรถบรรทุกด้วยความระมัดระวัง และปฏิบัติตามกฎหมายจราจร รายละเอียดดังเอกสารแนบ 6 | - ไม่มี | <br><br>อบรมพนักงานขับรถและพนักงานทั่วไปเกี่ยวกับความปลอดภัยในการทำงาน |

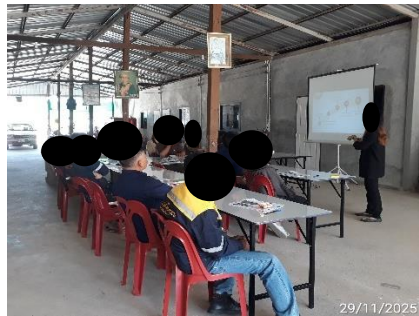
| มาตรการป้องกันและแก้ไข<br>ผลกระทบสิ่งแวดล้อม | ผลการปฏิบัติตามมาตรการฯ | ปัญหา อุปสรรค ที่ไม่สามารถปฏิบัติตาม<br>มาตรการ และแนวทางแก้ไข | ภาพประกอบ |
|---|---|---|---|
| <b>4) คุณค่าต่อคุณภาพชีวิต</b><br><b>4.1) สภาพเศรษฐกิจและสังคม</b><br>1. กำหนดกฎ ระเบียบ ข้อบังคับที่ชัดเจนและเข้มงวด เพื่อ<br>ควบคุมพนักงานมิให้สร้างความเดือดร้อนแก่ประชาชน<br>ภายในชุมชนรวมทั้งหลีกเลี่ยงกิจกรรมที่อาจก่อให้เกิด<br>ผลกระทบทางสังคมที่จะติดตามมา | - โครงการได้มีการจัดอบรมความปลอดภัยใน<br>การทำงาน ให้แก่พนักงาน ดังเอกสารแนบ<br>6 และได้ออกกฎระเบียบข้อบังคับพนักงาน<br>เพื่อควบคุมพนักงานมิให้สร้างความเดือดร้อน<br>แก่ประชาชนภายในชุมชน เพื่อป้องกัน<br>ผลกระทบทางสังคมที่จะตามมา และเอกสาร<br>แนบ 7 | - ไม่มี | <p>การอบรมพนักงานของโครงการ</p> |

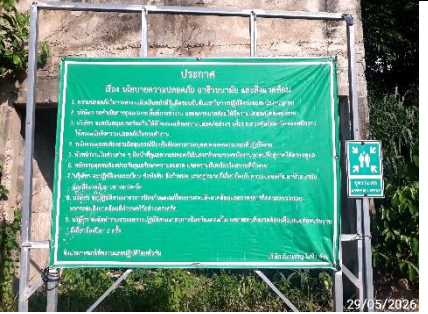
| มาตรการป้องกันและแก้ไข<br>ผลกระทบสิ่งแวดล้อม | ผลการปฏิบัติตามมาตรการฯ | ปัญหา อุปสรรค ที่ไม่สามารถปฏิบัติตาม<br>มาตรการ และแนวทางแก้ไข | ภาพประกอบ |
|---|---|---|---|
| 2. จัดทำป้ายประชาสัมพันธ์ขนาดใหญ่ เพื่อประชาสัมพันธ์<br>ข้อมูลเกี่ยวกับโครงการ เช่น มาตรการป้องกันและแก้ไข<br>ผลกระทบสิ่งแวดล้อมฯ ที่ผ่านความเห็นชอบจากสำนักงาน<br>นโยบายและแผนทรัพยากรธรรมชาติและสิ่งแวดล้อมไว้<br>บริเวณหน้าโครงการ | - โครงการได้จัดทำป้ายประชาสัมพันธ์ข้อมูล<br>เกี่ยวกับโครงการ โดยเป็นป้ายนโยบาย<br>ความปลอดภัย อาชีวอนามัยและสิ่งแวดล้อม<br>ติดตั้งไว้บริเวณหน้าพื้นที่โครงการ | - ไม่มี | <br>ป้ายนโยบาย ความปลอดภัย อาชีวอนามัย<br>และสิ่งแวดล้อม |

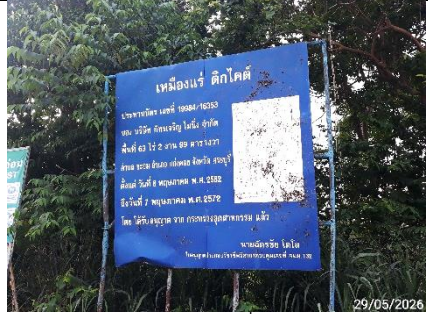
| มาตรการป้องกันและแก้ไข<br>ผลกระทบสิ่งแวดล้อม | ผลการปฏิบัติตามมาตรการฯ | ปัญหา อุปสรรค ที่ไม่สามารถปฏิบัติตาม<br>มาตรการ และแนวทางแก้ไข | ภาพประกอบ |
|---|---|---|---|
| 3. จัดทำป้ายประชาสัมพันธ์รายละเอียดโครงการขนาดใหญ่<br>โดยแสดงข้อความหมายเลขประทานบัตร เนื้อที่ ระยะเวลา<br>การทำเหมือง และผู้รับผิดชอบไว้บริเวณด้านหน้าโครงการ<br>หรือบริเวณที่สามารถมองเห็นได้ง่าย | - โครงการได้จัดทำป้ายแสดงรายละเอียด<br>เกี่ยวกับโครงการ เช่น หมายเลขประทาน<br>บัตร เนื้อที่ ระยะเวลาการทำเหมือง และ<br>วิศวกรควบคุม โดยติดตั้งไว้บริเวณด้านหน้า<br>โครงการ | - ไม่มี | <br>ป้ายแสดงรายละเอียดเกี่ยวกับโครงการ |

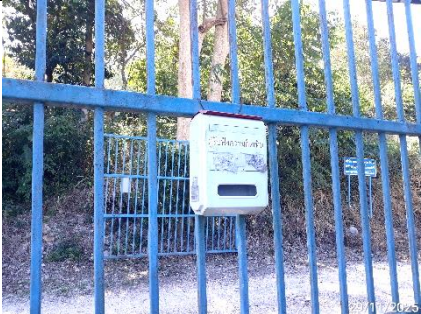
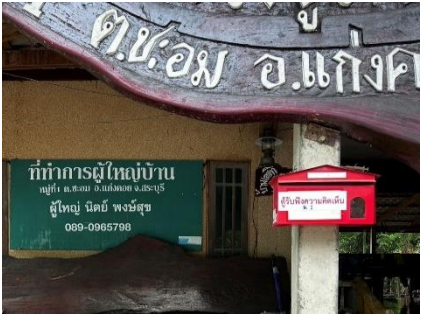
| มาตรการป้องกันและแก้ไข<br>ผลกระทบสิ่งแวดล้อม | ผลการปฏิบัติตามมาตรการฯ | ปัญหา อุปสรรค ที่ไม่สามารถปฏิบัติตาม<br>มาตรการ และแนวทางแก้ไข | ภาพประกอบ |
|---|---|---|---|
| 4 จัดทำกล่องรับเรื่องร้องเรียนและแสดงความคิดเห็นไว้ใน<br>สถานที่ที่ประชาชนบ้านตาดชัยศรี บ้านชะอม บ้านหนอง<br>แหนด และบ้านบารุงธรรม เข้าถึงได้ง่าย เช่น ที่ทำการ<br>ผู้ใหญ่บ้าน ศาลาประชาคมหมู่บ้าน เป็นต้น พร้อมทั้งหมั้นไป<br>เปิดกล่องรับเรื่องร้องเรียนอย่างสม่ำเสมอ | - โครงการได้จัดให้มีจุดรับเรื่องราวร้องทุกข์<br>ความเดือดร้อนของประชาชน เป็นลักษณะ<br>ของกล่องรับเรื่องราวร้องเรียน โดยตั้งไว้<br>บริเวณสำนักงานของโครงการ บ้าน<br>ผู้ใหญ่บ้านหมู่ที่ 1 บ้านตาดศรี บ้าน<br>ผู้ใหญ่บ้านหมู่ที่ 2 บ้านชะอม บ้าน<br>ผู้ใหญ่บ้านหมู่ที่ 6 บ้านหนองแหนด และบ้าน<br>ผู้ใหญ่บ้านหมู่ที่ 10 บ้านบารุงธรรม | - ไม่มี | <p>จุดรับเรื่องร้องเรียนบริเวณโครงการ</p> <p>จุดรับเรื่องร้องเรียนบริเวณ<br/>ที่ทำการผู้ใหญ่บ้านหมู่ที่ 1</p> |

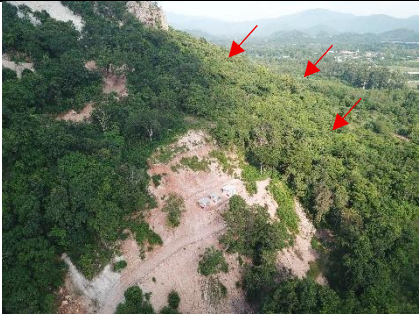
| มาตรการป้องกันและแก้ไข<br>ผลกระทบสิ่งแวดล้อม | ผลการปฏิบัติตามมาตรการฯ | ปัญหา อุปสรรค ที่ไม่สามารถปฏิบัติตาม<br>มาตรการ และแนวทางแก้ไข | ภาพประกอบ |
|---|---|---|---|
| 4. บริเวณพื้นที่ที่ไม่เกี่ยวข้องกับการทำเหมือง ให้คงสภาพ<br>ธรรมชาติเดิมไว้ พร้อมทั้งปลูกไม้ยืนต้นเสริมเพิ่มเติม เพื่อเป็น<br>แนวป้องกันผลกระทบสิ่งแวดล้อม (Buffer Zone) | - สำหรับบริเวณที่ไม่มีส่วนเกี่ยวข้องกับการทำ<br>เหมืองโดยเฉพาะบริเวณทางด้านทิศใต้ และ<br>ทิศตะวันตก ได้คงสภาพตามธรรมชาติเดิมไว้<br>เพื่อใช้เป็นพื้นที่กันชน (Buffer Zone) | - ไม่มี | <br>พื้นที่กันชนทางด้านทิศใต้ |

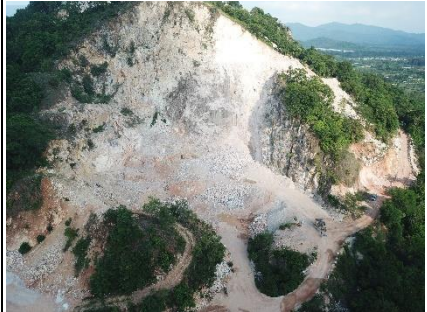
| มาตรการป้องกันและแก้ไข<br>ผลกระทบสิ่งแวดล้อม | ผลการปฏิบัติตามมาตรการฯ | ปัญหา อุปสรรค ที่ไม่สามารถปฏิบัติตาม<br>มาตรการ และแนวทางแก้ไข | ภาพประกอบ |
|---|---|---|---|
| <p>1) ทรัพยากรสิ่งแวดล้อมทางกายภาพ</p> <p>1.1) ลักษณะภูมิประเทศ</p> <p>1. เริ่มเปิดทำเหมืองตามแผนผังที่กำหนดไว้อย่างเคร่งครัด โดยเริ่มบริเวณอักษร “ห” แล้วจึงเดินทางเหมืองไปตามแผนการทำเหมืองในแต่ละช่วงจนกระทั่งสิ้นสุดการทำเหมือง</p> | <p>- โครงการวางแผนในการทำเหมืองโดยจะเริ่มเปิดทำเหมืองบริเวณหมายอักษร “ห” แล้วจึงเดินทางเหมืองไปตามทิศทางที่กำหนดไว้ในแผนผังโครงการ แต่ปัจจุบันโครงการยังไม่มีภาระเปิด มีเพียงการนำแร่เดิมที่อยู่ออกมาจำหน่ายเท่านั้น</p> | <p>- ไม่มี</p> | <p>หน้าเหมืองปัจจุบัน</p> |

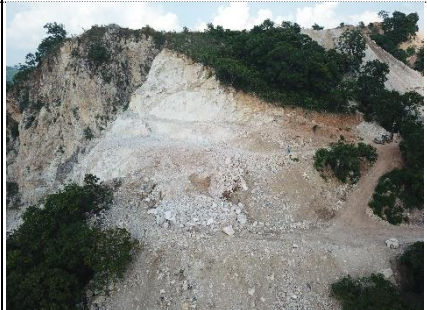
| มาตรการป้องกันและแก้ไข<br>ผลกระทบสิ่งแวดล้อม | ผลการปฏิบัติตามมาตรการฯ | ปัญหา อุปสรรค ที่ไม่สามารถปฏิบัติตาม<br>มาตรการ และแนวทางแก้ไข | ภาพประกอบ |
|---|---|---|---|
| <p>2. ออกแบบพื้นที่หน้าเหมืองให้มีลักษณะขั้นบันได (Benching Method) กำหนดให้ความสูงของขั้นบันไดไม่เกิน 5 ม. ความกว้างไม่น้อยกว่า 5 ม. พร้อมทั้งควบคุมความลาดชันสุดท้าย (Overall Slope) ของหน้าเหมืองไม่เกิน 45 องศา</p> | <p>- โครงการจะวางแผนการทำเหมืองที่เป็นไปตามแผนผังโครงการกำหนดอย่างเคร่งครัด คือกำหนดให้ขั้นบันไดสูงไม่เกิน 5 เมตร และความกว้างไม่น้อยกว่า 5 เมตร และควบคุมความลาดชันรวมไม่เกิน 45 องศา</p> | <p>- ไม่มี</p> | <p>หน้าเหมืองปัจจุบัน</p> |

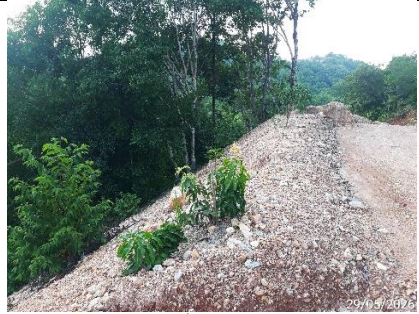
| มาตรการป้องกันและแก้ไขผลกระทบสิ่งแวดล้อม | ผลการปฏิบัติตามมาตรการฯ | ปัญหา อุปสรรค ที่ไม่สามารถปฏิบัติตามมาตรการ และแนวทางแก้ไข | ภาพประกอบ |
|---|---|---|---|
| 5. ดำเนินการฟื้นฟูสภาพพื้นที่ผ่านการทำเหมือง ตามรายละเอียดในแผนการฟื้นฟูสภาพพื้นที่จากการทำเหมืองของโครงการอย่างเคร่งครัด | - ปัจจุบันหน้าเหมืองของโครงการอยู่ในช่วงเริ่มต้นการทำเหมือง ยังไม่มีบริเวณที่ผ่านการทำเหมืองที่ไม่ใช้ประโยชน์เพื่อการทำเหมืองแล้ว อย่างไรก็ตามได้มีการปลูกไม้ยืนต้นและพืชคลุมดินในบริเวณเกี่ยวเนื่องต่างๆ ภายในโครงการ รวมทั้งมีการจัดทำรายงานผลการดำเนินงานด้านการฟื้นฟูพื้นที่ทำเหมืองและส่งให้กับหน่วยงานที่เกี่ยวข้องเป็นประจำทุกปี รายละเอียดดังเอกสารแนบ 3 | - ไม่มี | <p>ปลูกต้นไม้เพิ่มเติมบนคันทำนบ</p> |

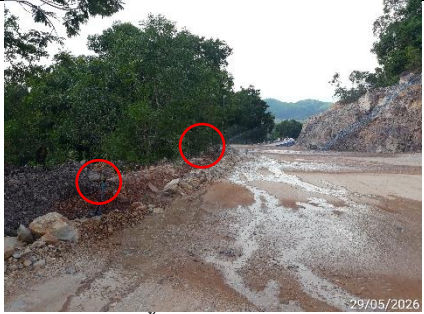
| มาตรการป้องกันและแก้ไขผลกระทบสิ่งแวดล้อม | ผลการปฏิบัติตามมาตรการฯ | ปัญหา อุปสรรค ที่ไม่สามารถปฏิบัติตามมาตรการ และแนวทางแก้ไข | ภาพประกอบ |
|---|---|---|---|
| | | | <p>ระบบสเปรย์น้ำบริเวณริมเส้นทางขนส่งแร่</p> |

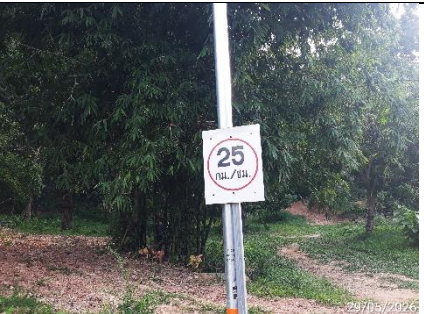
| มาตรการป้องกันและแก้ไขผลกระทบสิ่งแวดล้อม | ผลการปฏิบัติตามมาตรการฯ | ปัญหา อุปสรรค ที่ไม่สามารถปฏิบัติตามมาตรการ และแนวทางแก้ไข | ภาพประกอบ |
|---|---|---|---|
| 2. ควบคุมความเร็วของรถบรรทุกเพื่อให้ความเร็วไม่เกิน 25 กม./ชม. ทั้งในสภาพบรรทุกและสภาพรถเปล่า (ช่วงก่อนออกสู่ทางหลวงหมายเลข 3222) | - โครงการได้กำชับให้พนักงานขับรถบรรทุกและยานพาหนะทั่วไปของโครงการ ใช้ความเร็วไม่เกิน 25 กิโลเมตรต่อชั่วโมง ที่สัญญาณถนนคอนกรีตช่วงก่อนออกสู่ทางหลวงหมายเลข 3222 | - ไม่มี | <p>ป้ายจำกัดความเร็ว</p> |

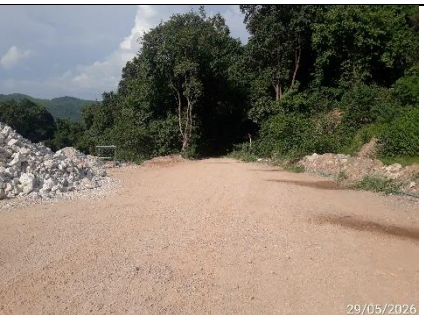
| มาตรการป้องกันและแก้ไขผลกระทบสิ่งแวดล้อม | ผลการปฏิบัติตามมาตรการฯ | ปัญหา อุปสรรค ที่ไม่สามารถปฏิบัติตามมาตรการ และแนวทางแก้ไข | ภาพประกอบ |
|---|---|---|---|
| 3. ดูแลรักษาสภาพเส้นทางขนส่งแร่ของโครงการให้สามารถใช้งานได้ดีอยู่เสมอ หากเกิดการชำรุดเสียหายต้องปรับปรุงซ่อมแซมโดยทันที | - สภาพเส้นทางขนส่งแร่ภายในโครงการมีสภาพเป็นถนนบดอัดหินคลุก ส่วนเส้นทางภายนอกช่วงก่อนออกสู่ทางหลวงหมายเลข 3222 มีสภาพเป็นถนนคอนกรีต โดยทั้ง 2 เส้นทาง มีอยู่ในสภาพที่ดี | - ไม่มี | <p>สภาพเส้นทางขนส่งแร่ภายในโครงการ</p> |

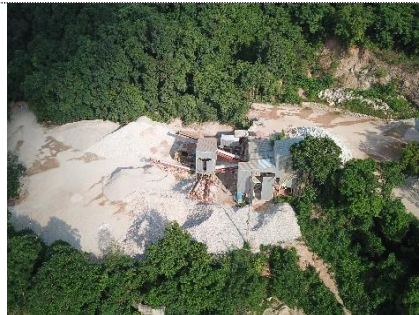
| มาตรการป้องกันและแก้ไข<br>ผลกระทบสิ่งแวดล้อม | ผลการปฏิบัติตามมาตรการฯ | ปัญหา อุปสรรค ที่ไม่สามารถปฏิบัติตาม<br>มาตรการ และแนวทางแก้ไข | ภาพประกอบ |
|---|---|---|---|
| 2. บำรุงรักษาอาคารปิดคลุมและอุปกรณ์ต่างๆ ตลอดจนระบบ<br>ป้องกันผลกระทบสิ่งแวดล้อมในโรงแต่งแร่ให้สามารถใช้งาน<br>ได้อย่างมีประสิทธิภาพ รวมทั้งใช้อุปกรณ์และระบบป้องกัน<br>ผลกระทบสิ่งแวดล้อมตลอดระยะเวลาดำเนินงาน | - ได้จัดให้มีการปิดคลุมสายพานลำเลียง และ<br>อาคารของโรงแต่งแร่ด้วยแผ่นเมทัลชีท แต่<br>ปัจจุบันโรงแต่งแร่ของโครงการยังไม่ได้ทำ<br>การบดย่อยแร่แต่อย่างใด | - ไม่มี | <p>โรงแต่งแร่ของโครงการในปัจจุบัน</p> |

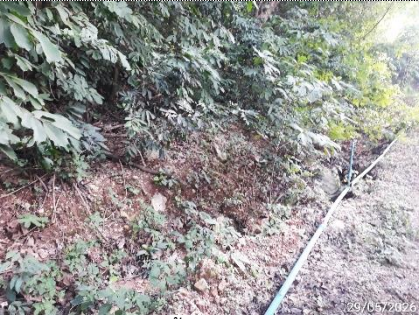
| มาตรการป้องกันและแก้ไข<br>ผลกระทบสิ่งแวดล้อม | ผลการปฏิบัติตามมาตรการฯ | ปัญหา อุปสรรค ที่ไม่สามารถปฏิบัติตาม<br>มาตรการ และแนวทางแก้ไข | ภาพประกอบ |
|---|---|---|---|
| 3. ขุดลอกคูระบายน้ำบริเวณขอบแปลงด้านทิศตะวันตก และ<br>บริเวณที่เก็บกองเปลือกดิน อย่างน้อยปีละ 1 ครั้ง และให้<br>ดำเนินการก่อนเข้าฤดูฝน | - โครงการจะทำการตรวจสอบคูระบายน้ำใน<br>บริเวณที่จัดสร้างขึ้น เพื่อให้มีประสิทธิภาพ<br>ในการระบายน้ำ | - ไม่มี | <br>คูระบายน้ำภายในโครงการ |

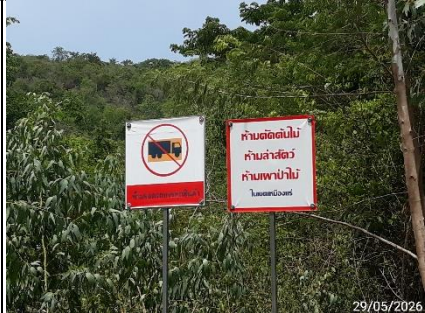
| มาตรการป้องกันและแก้ไข<br>ผลกระทบสิ่งแวดล้อม | ผลการปฏิบัติตามมาตรการฯ | ปัญหา อุปสรรค ที่ไม่สามารถปฏิบัติตาม<br>มาตรการ และแนวทางแก้ไข | ภาพประกอบ |
|---|---|---|---|
| 4. ห้ามมิให้มีการตัดต้นไม้หรือเผาป่าในบริเวณที่ไม่เกี่ยวข้องกับการทำเหมือง พร้อมทั้งปลูกต้นไม้เสริมในบริเวณที่มีต้นไม้ขึ้นอยู่น้อยและดำเนินการฟื้นฟูพื้นที่ตามแผนการที่กำหนดไว้โดยเคร่งครัด | - โครงการได้มีข้อกำหนดห้ามพนักงานมิให้ทำการตัดต้นไม้หรือเผาป่าในบริเวณที่ไม่เกี่ยวข้องกับการทำเหมือง พร้อมทั้งจะดำเนินการปลูกไม้ยืนต้นเสริมในบริเวณที่แผนการฟื้นฟูกำหนดไว้ | - ไม่มี | <p>ติดตั้งป้ายเตือนห้ามตัดต้นไม้ห้ามล่าสัตว์<br/>และห้ามเผาป่า</p> |

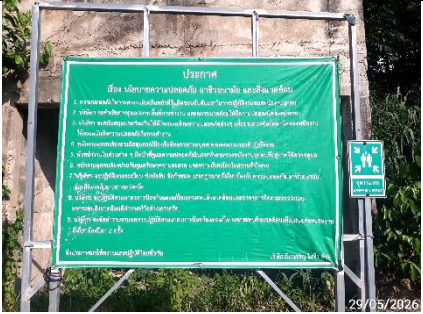
| มาตรการป้องกันและแก้ไขผลกระทบสิ่งแวดล้อม | ผลการปฏิบัติตามมาตรการฯ | ปัญหา อุปสรรค ที่ไม่สามารถปฏิบัติตามมาตรการ และแนวทางแก้ไข | ภาพประกอบ |
|---|---|---|---|
| 5. กำหนดจุดรวมพล หรือวางแผนอพยพคนงานเมื่อเกิดน้ำป่าไหลหลากหรือดินถล่ม | - โครงการได้จัดเตรียมจุดรวมพลไว้ซึ่งอยู่โซนพื้นที่ที่มีความปลอดภัยหากเกิดดินถล่ม | - ไม่มี | <br>จุดรวมพล |

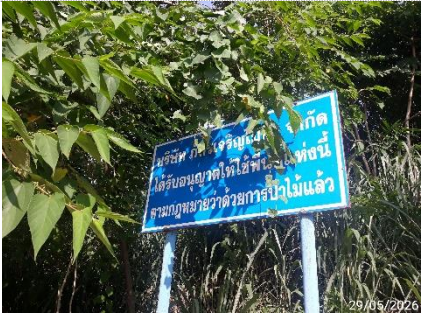
| มาตรการป้องกันและแก้ไข<br>ผลกระทบสิ่งแวดล้อม | ผลการปฏิบัติตามมาตรการฯ | ปัญหา อุปสรรค ที่ไม่สามารถปฏิบัติตาม<br>มาตรการ และแนวทางแก้ไข | ภาพประกอบ |
|---|---|---|---|
| 7. ให้ดูแลรักษาแผนป้ายถาวรที่ระบุข้อความที่ป้ายว่า “บริษัท ภัทรเจริญไมนิ่ง จำกัด ได้รับอนุญาตให้ใช้พื้นที่แห่งนี้ตามกฎหมายว่าด้วยการป่าไม้แล้ว” ให้อยู่ในสภาพดีอยู่เสมอ | - โครงการได้ทำการดูแลรักษาป้ายที่ระบุข้อความที่ป้ายว่า “บริษัท ภัทรเจริญไมนิ่ง จำกัด ได้รับอนุญาตให้ใช้พื้นที่แห่งนี้ตามกฎหมายว่าด้วยการป่าไม้แล้ว” ให้อยู่ในสภาพดีอยู่เสมอ | - ไม่มี | <p>ป้ายอนุญาตให้ใช้พื้นที่ป่าไม้</p> |

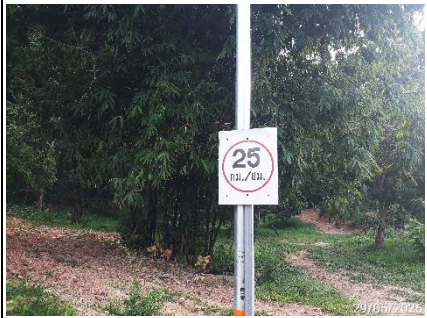
| มาตรการป้องกันและแก้ไข<br>ผลกระทบสิ่งแวดล้อม | ผลการปฏิบัติตามมาตรการฯ | ปัญหา อุปสรรค ที่ไม่สามารถปฏิบัติตาม<br>มาตรการ และแนวทางแก้ไข | ภาพประกอบ |
|---|---|---|---|
| <b>3.3) การคมนาคม</b><br>1. รถบรรทุกแร่ทุกคันต้องบรรทุกน้ำหนักไม่เกินพิกัดตาม<br>ราชการกำหนด พร้อมทั้งควบคุมความเร็วของรถไม่เกิน 25<br>กม./ชม. และขับรถด้วยความระมัดระวังเป็นพิเศษในช่วงที่<br>ผ่านชุมชนก่อนออกสู่ทางหลวงหมายเลข 3222 เพื่อป้องกัน<br>การเกิดอุบัติเหตุ | - โครงการได้กำชับพนักงานขับรถบรรทุกแร่ให้<br>บรรทุกด้วยน้ำหนักที่เป็นไปตามกฎหมาย<br>กำหนด<br>- โครงการได้กำชับให้พนักงานขับรถบรรทุก<br>ขับรถด้วยความเร็วไม่เกิน 25 กิโลเมตรต่อ<br>ชั่วโมง ในเขตพื้นที่โครงการและถนน<br>คอนกรีตก่อนออกสู่ทางหลวงหมายเลข<br>3222 พร้อมทั้งติดตั้งป้ายจำกัดความเร็วริม<br>เส้นทางดังกล่าว | - ไม่มี | <br>ป้ายจำกัดความเร็ว |

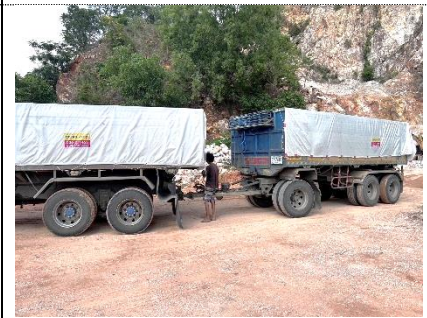
| มาตรการป้องกันและแก้ไข<br>ผลกระทบสิ่งแวดล้อม | ผลการปฏิบัติตามมาตรการฯ | ปัญหา อุปสรรค ที่ไม่สามารถปฏิบัติตาม<br>มาตรการ และแนวทางแก้ไข | ภาพประกอบ |
|---|---|---|---|
| 2. รถบรรทุกแร่ทุกคันจะต้องปิดฝากระบะข้างและกระบะท้าย<br>ให้เรียบร้อย พร้อมทั้งใช้ผ้าใบปิดคลุมกระบะรถบรรทุกให้<br>มิดชิดก่อนออกจากโรงแต่งเพื่อป้องกันการฟุ้งกระจายของฝุ่น<br>ละออง | - โครงการได้กำชับพนักงานขับรถบรรทุกแร่<br>ทุกคันต้องปิดคลุมผ้าใบให้มิดชิด ก่อนออก<br>จากพื้นที่โครงการ เพื่อป้องกันการฟุ้ง<br>กระจายของฝุ่นละออง นอกจากนี้ยังจัดให้มี<br>รถบรรทุกน้ำฉีดพรมตามแนวเส้นทางขนส่ง<br>แร่อยู่เป็นประจำทุกวัน ยกเว้นในวันที่มีฝน<br>ตก<br>- โครงการจัดทำป้ายเตือนให้ทำการปิดคลุม<br>ผ้าใบรถบรรทุกก่อนออกสู่พื้นที่ภายนอก | - ไม่มี | <br>การปิดคลุมผ้าใบรถบรรทุก |

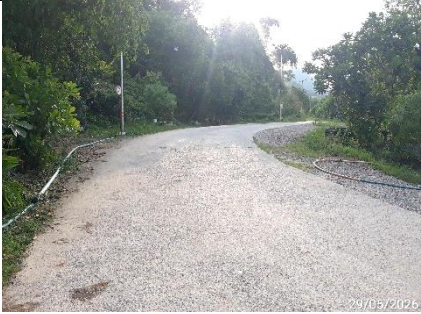
| มาตรการป้องกันและแก้ไข<br>ผลกระทบสิ่งแวดล้อม | ผลการปฏิบัติตามมาตรการฯ | ปัญหา อุปสรรค ที่ไม่สามารถปฏิบัติตาม<br>มาตรการ และแนวทางแก้ไข | ภาพประกอบ |
|---|---|---|---|
| 6. ดูแลรักษาสภาพเส้นทางขนส่งแร่ให้สามารถใช้งานได้ต่อเนื่อง หากเกิดการชำรุดเสียหาย ต้องดำเนินการปรับปรุงซ่อมแซมทันที | - โครงการได้ทำการดูแลรักษาสภาพเส้นทางขนส่งแร่ในพื้นที่โครงการที่เป็นถนนบดอัดหินคลุก และเส้นทางภายนอกที่เป็นถนนคอนกรีตให้อยู่ในสภาพที่ดีอยู่เสมอ หากมีการชำรุดจะรีบทำการซ่อมแซมโดยเร่งด่วน<br>- โครงการได้ปรับปรุงเส้นทางขนส่งแร่ ให้อยู่ในสภาพที่ดี | - ไม่มี | <br>สภาพเส้นทางคอนกรีตภายนอกโครงการ |

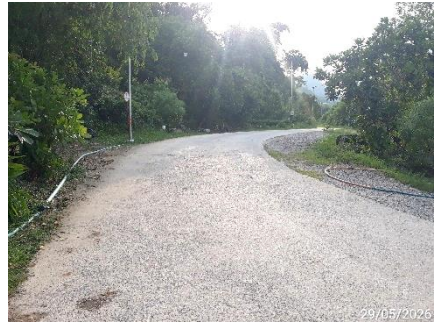
| มาตรการติดตามตรวจสอบ<br>ผลกระทบสิ่งแวดล้อม | ผลการปฏิบัติตามมาตรการฯ | ปัญหา อุปสรรค ที่ไม่สามารถปฏิบัติตาม<br>มาตรการ และแนวทางแก้ไข | ภาพประกอบ |
|---|---|---|---|
| <b>6. การคมนาคม</b><br>ตรวจสอบสภาพเส้นทางขนส่งแร่ รวมทั้งป้าย<br>สัญญาณจราจร เพื่อให้อยู่ในสภาพใช้การได้อย่างมี<br>ประสิทธิภาพอยู่เสมอ ถ้าบริเวณใดชำรุดเสียหายต้อง<br>รีบซ่อมแซมทันที เส้นทางขนส่งแร่ของโครงการ ทุก 1<br>เดือน | - โครงการได้ทำการตรวจสอบสภาพเส้นทางขนส่ง<br>แร่ ตลอดจนป้ายเตือนต่างๆ ให้อยู่ในสภาพที่ดีอยู่<br>เสมอ ซึ่งหากพบว่าการชำรุดเสียหายจะรีบ<br>ดำเนินการซ่อมแซมอย่างเร่งด่วน | - ไม่มี | <p>สภาพเส้นทางขนส่งแร่ช่วงที่เป็นถนนคอนกรีต</p> |
