## บทที่ 2

### ผลการปฏิบัติตามมาตรการป้องกันและแก้ไขผลกระทบสิ่งแวดล้อม และมาตรการติดตามตรวจสอบผลกระทบสิ่งแวดล้อม

ผลการตรวจสอบการปฏิบัติตามมาตรการป้องกันและแก้ไขผลกระทบสิ่งแวดล้อม ตามที่ระบุไว้ในหนังสือแจ้งผลการพิจารณารายงานการเปลี่ยนแปลงรายละเอียดโครงการ และมาตรการป้องกันและแก้ไขผลกระทบสิ่งแวดล้อม โครงการเหมืองแร่หินอุตสาหกรรมชนิดหินปูน เพื่ออุตสาหกรรมก่อสร้าง ประทานบัตรที่ 29789/15878 ร่วมแผนผังโครงการทำเหมืองเดียวกันกับประทานบัตรที่ 29790/15879 ของบริษัท ศิลาพรชัย จำกัด ตั้งอยู่ที่ตำบลคลองตะเกรา อำเภอกำแพงแสน จังหวัดนครปฐม ตามหนังสือที่ ทส 1010.2/15337 ลงวันที่ 1 พฤศจิกายน 2562 ซึ่งรายละเอียดผลการปฏิบัติตามมาตรการฯ แสดงดังตารางที่ 2-1 ถึงตารางที่ 2-2

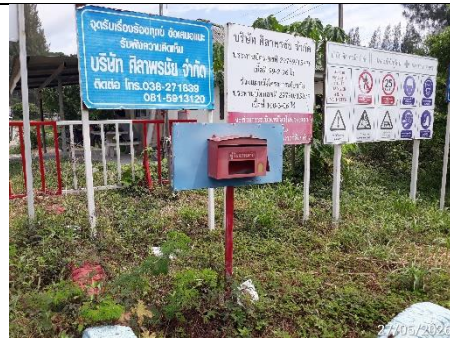
| มาตรการป้องกันและแก้ไขผลกระทบสิ่งแวดล้อม | ผลการปฏิบัติตามมาตรการฯ | ปัญหา อุปสรรค ที่ไม่สามารถปฏิบัติตามมาตรการ และแนวทางแก้ไข | ภาพประกอบ |
|---|---|---|---|
| 1. ให้มีจุดรับเรื่องราวร้องทุกข์ความเดือดร้อนของประชาชนที่เกิดจากกิจกรรมการทำเหมืองแร่และกิจกรรมที่เกี่ยวข้อง ในกรณีที่มีผู้ร้องเรียน ผู้ถือประทานบัตรจะต้องดำเนินการแก้ไขและให้ความช่วยเหลือด้วยความเป็นธรรม | <ul style="list-style-type: none"> <li>- หากการทำเหมืองแร่ส่งผลกระทบต่อชุมชนที่อยู่ใกล้เคียง ราษฎรสามารถร้องเรียนที่สำนักงานโครงการได้โดยตรง หรือร้องเรียนผ่านทางผู้นำชุมชน ซึ่งโครงการจะมีเจ้าหน้าที่ในการประสานงานกับผู้นำชุมชนเพื่อนำประเด็นร้องเรียนจากราษฎรไปปรับปรุงแก้ไขต่อไป</li> <li>- โครงการได้จัดให้มีกล่องรับเรื่องร้องเรียนโดยติดตั้งไว้บริเวณด้านหน้าโครงการ</li> </ul> | - ไม่มี | <p>กล่องรับเรื่องร้องเรียนบริเวณด้านหน้าโครงการ</p> |

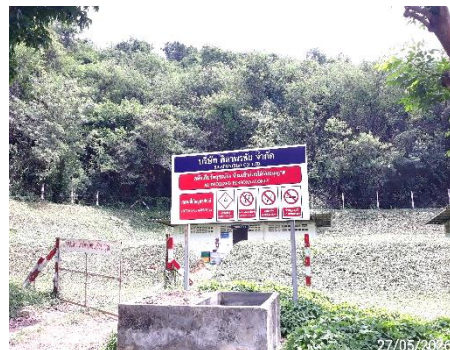
| มาตรการป้องกันและแก้ไขผลกระทบสิ่งแวดล้อม | ผลการปฏิบัติตามมาตรการฯ | ปัญหา อุปสรรค ที่ไม่สามารถปฏิบัติตามมาตรการ และแนวทางแก้ไข | ภาพประกอบ |
|---|---|---|---|
| <p>1. ทรัพยากรสิ่งแวดล้อมทางกายภาพ</p> <p>1.1 ลักษณะภูมิประเทศ</p> <p>1. ให้กำหนดตำแหน่ง และขอบเขตพื้นที่รองรับกิจกรรมต่อเนื่องจากการทำเหมืองของโครงการให้ชัดเจน ได้แก่ โรงโม่หิน สำนักงาน และอาคารเก็บวัตถุดิบ เป็นต้น ตามแผนผังโครงการที่กำหนด</p> | <p>- โครงการได้มีการกำหนดตำแหน่งและขอบเขตพื้นที่รองรับกิจกรรมเกี่ยวเนื่องกับการทำเหมืองของโครงการอย่างชัดเจน ได้แก่ โรงโม่หิน สำนักงาน และอาคารเก็บวัตถุดิบ เป็นต้น ตามที่แผนผังกำหนด</p> | <p>- ไม่มี</p> | <p>อาคารเก็บวัตถุดิบ</p> <p>โรงโม่หินของโครงการ</p> |

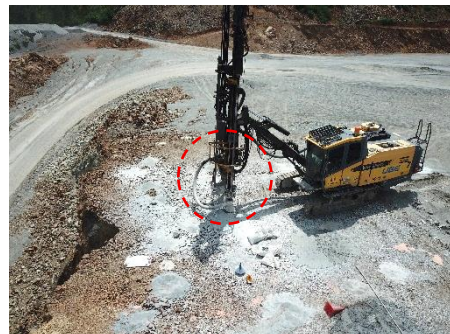
| มาตรการป้องกันและแก้ไข<br>ผลกระทบสิ่งแวดล้อม | ผลการปฏิบัติตามมาตรการฯ | ปัญหา อุปสรรค ที่ไม่สามารถปฏิบัติ<br>ตามมาตรการ และแนวทางแก้ไข | ภาพประกอบ |
|---|---|---|---|
| <b>1.2 คุณภาพอากาศ</b><br>1. ให้ติดตั้งเครื่องมือดูดฝุ่นไว้ที่บริเวณเครื่องเจาะรู<br>ระเบิด พร้อมทั้งมีถังพักฝุ่น เพื่อป้องกันการฟุ้ง<br>กระจายของฝุ่นละออง | - รถเจาะรูระเบิดของโครงการได้มีการติดตั้งเครื่องดูด<br>ฝุ่นไว้บริเวณหัวเจาะ พร้อมทั้งพักฝุ่นที่เป็นไปตาม<br>มาตรฐานของเครื่องจักรประเภทดังกล่าว เพื่อ<br>ป้องกันการฟุ้งกระจายของฝุ่นละอองออกสู่พื้นที่<br>ภายนอก | - ไม่มี | <p>เครื่องดูดฝุ่นบริเวณหัวเจาะของรถเจาะรูระเบิด</p> |

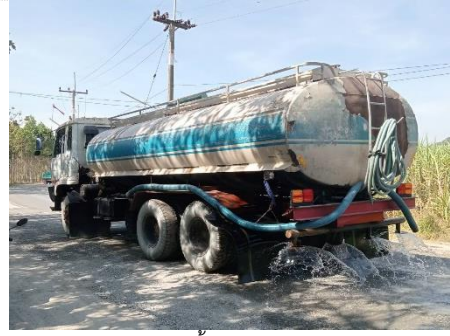
| มาตรการป้องกันและแก้ไข<br>ผลกระทบสิ่งแวดล้อม | ผลการปฏิบัติตามมาตรการฯ | ปัญหา อุปสรรค ที่ไม่สามารถปฏิบัติ<br>ตามมาตรการ และแนวทางแก้ไข | ภาพประกอบ |
|---|---|---|---|
| 2. ให้ฉีดพรมน้ำบริเวณเส้นทางที่ใช้ในการขนส่งแร่<br>จนถึงชุมชนใกล้เคียงเป็นประจำทุกวันที่มีการ<br>ดำเนินกิจกรรมทำเหมือง | - โครงการได้จัดให้มีรถบรรทุกน้ำ ฉีดพรมเส้นทาง<br>ภายในพื้นที่โครงการ และถนนเข้า-ออก ที่เชื่อม<br>ต่อไปยังชุมชนใกล้เคียง เป็นประจำวันละ 3-4 ครั้ง<br>ในช่วงวันที่ไม่มีฝนตก และมีเจ้าหน้าที่คอยทำความ<br>สะอาดกวาดพื้นผิวถนนรดน้ำ และล้างถนนหน้า<br>โครงการสม่ำเสมอ ประจำวัน รายละเอียดแสดงดัง<br>เอกสารแนบ 5 | - ไม่มี | <p>รถบรรทุกฉีดพรมน้ำบริเวณเส้นทางขนส่งแร่</p> |

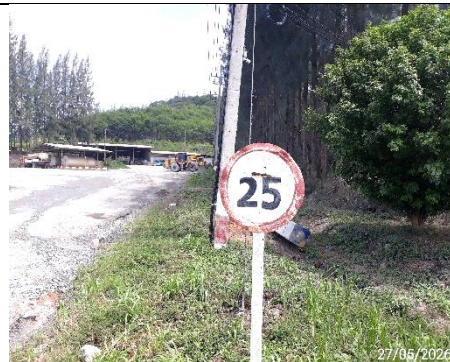
| มาตรการป้องกันและแก้ไข<br>ผลกระทบสิ่งแวดล้อม | ผลการปฏิบัติตามมาตรการฯ | ปัญหา อุปสรรค ที่ไม่สามารถปฏิบัติ<br>ตามมาตรการ และแนวทางแก้ไข | ภาพประกอบ |
|---|---|---|---|
| 6. ให้ความคุ้มครองความเร็วรถบรรทุกขนส่งแร่ที่วิ่งสัญจรบนถนนลูกรังช่วงจากพื้นที่โครงการถึงโรงโม่หิน และจากโรงโม่หินถึงทางหลวงชนบทหมายเลข ฉ.4008 ให้ใช้ความเร็วไม่เกิน 25 กิโลเมตรต่อชั่วโมง โดยการติดตั้งป้ายเตือนไว้ริมเส้นทางให้เห็นอย่างชัดเจน | - โครงการได้ออกกฎระเบียบเกี่ยวกับการสัญจรของรถบรรทุกภายในโครงการ คือต้องใช้ความเร็วไม่เกิน 25 กิโลเมตร/ชั่วโมง โดยเฉพาะเส้นทางช่วงจากโรงโม่หินถึงทางหลวงชนบทหมายเลข ฉ.4008 พร้อมทั้งจัดทำป้ายเตือนติดตั้งไว้ริมเส้นทาง | - ไม่มี | <br>ป้ายจำกัดความเร็ว |

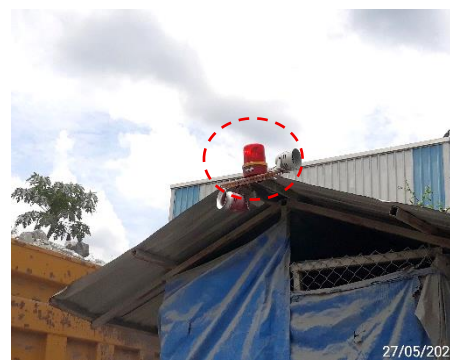
| มาตรการป้องกันและแก้ไข<br>ผลกระทบสิ่งแวดล้อม | ผลการปฏิบัติตามมาตรการฯ | ปัญหา อุปสรรค ที่ไม่สามารถปฏิบัติ<br>ตามมาตรการ และแนวทางแก้ไข | ภาพประกอบ |
|---|---|---|---|
| <b>1.3 ระดับเสียง แรงสั่นสะเทือนและหินปลิว</b><br>1. การวางแผนการเจาะและการระเบิดแร่ จะต้องอยู่ในความควบคุมดูแลของวิศวกรควบคุมเหมืองแร่ และกำหนดให้ใช้วัตถุระเบิดในการผลิตแร่แต่ละครั้งไม่เกิน 96 กิโลกรัม/จังหวะ ถ่วง ทั้งนี้ เพื่อควบคุมและป้องกันผลกระทบต่อพื้นที่ใกล้เคียง พร้อมทั้งให้ทำการระเบิดแร่วันละ 1 ครั้ง ในช่วงเวลา 16.00-17.00 นาฬิกา | - ตามแผนงานโครงการใช้ปริมาณวัตถุระเบิดไม่เกิน 96 กิโลกรัม/จังหวะถ่วง ตามที่ระบุไว้ในแผนผังโครงการฉบับใหม่ และมีการระเบิดวันละ 1 ครั้ง ในช่วงเวลา 16.00-17.00 น. โดยจัดให้มีป้ายแสดงเวลาการระเบิด และสัญญาณเสียงไซเรนเตือนก่อนการระเบิดที่ได้ยินในรัศมี 500 เมตร รายละเอียดแสดงดังเอกสารแนบ 6 | - ไม่มี | <br>ไซเรนเตือนก่อนการระเบิด |

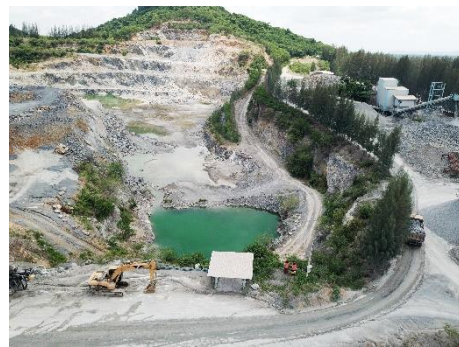
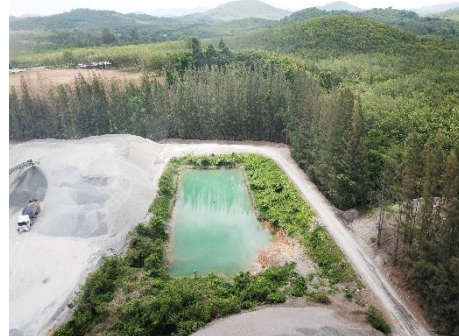
| มาตรการป้องกันและแก้ไข<br>ผลกระทบสิ่งแวดล้อม | ผลการปฏิบัติตามมาตรการฯ | ปัญหา อุปสรรค ที่ไม่สามารถปฏิบัติ<br>ตามมาตรการ และแนวทางแก้ไข | ภาพประกอบ |
|---|---|---|---|
| <b>1.4 อุทกวิทยาและคุณภาพน้ำ</b><br>1. ให้ควบคุมทิศทางการไหลบริเวณพื้นที่โรงโม่หิน<br>และพื้นที่ลานกองแร่ และพื้นที่เกี่ยวเนื่องอื่นๆ<br>ให้ไหลลงสู่บ่อดักตะกอนทางด้านทิศใต้ของโรง<br>โม่หิน และบ่อดักตะกอนบริเวณใกล้กับอาคาร<br>สำนักงาน | - การทำเหมืองแร่ของโครงการได้ควบคุมน้ำไหลบ่า<br>ในช่วงที่มีฝนตกให้ไหลลงสู่บ่อรับน้ำบริเวณชุม<br>เหมือง (Sump) บ่อดักตะกอนบริเวณใกล้กับโรงโม่<br>หิน และบ่อดักตะกอนใกล้กับอาคารสำนักงาน<br>ซึ่งสามารถรองรับน้ำไหลบ่าได้อย่างเพียงพอ | - ไม่มี | <br>บ่อรับน้ำ (Sump) บริเวณหน้าเหมือง<br><br>บ่อดักตะกอนบริเวณใกล้กับโรงโม่หิน |

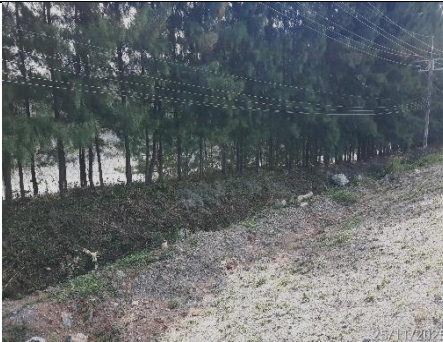
| มาตรการป้องกันและแก้ไข<br>ผลกระทบสิ่งแวดล้อม | ผลการปฏิบัติตามมาตรการฯ | ปัญหา อุปสรรค ที่ไม่สามารถปฏิบัติ<br>ตามมาตรการ และแนวทางแก้ไข | ภาพประกอบ |
|---|---|---|---|
| 2. ให้ดูแลรักษาสภาพบ่อดักตะกอนที่ได้จัดสร้างไว้<br>แล้วบริเวณทางด้านทิศใต้ของโรงโม่หินให้อยู่ใน<br>สภาพการใช้งานได้ดี หมั่นขุดลอกตะกอนดิน<br>เป็นประจำ นอกจากนั้นต้องหมั่นขุดลอก<br>ตะกอนดินจากคูระบายน้ำภายในโครงการเพื่อ<br>ประสิทธิภาพในการเบี่ยงเบนน้ำไหลบ่าให้ไหล<br>ลงสู่บ่อดักตะกอนดังกล่าว | - โครงการได้ดูแลรักษา และทำการขุดลอกบ่อดัก<br>ตะกอนที่อยู่ใกล้กับโรงโม่หินทางด้านทิศใต้อยู่เป็น<br>ประจำ พร้อมทั้งทำการขุดลอกตะกอนดินจาก<br>คูระบายน้ำอยู่เสมอเพื่อประสิทธิภาพของการ<br>ระบายน้ำ | - ไม่มี | <p>คูระบายน้ำภายในโครงการ</p> |

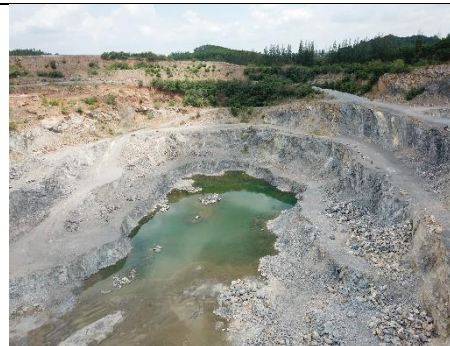
| มาตรการป้องกันและแก้ไข<br>ผลกระทบสิ่งแวดล้อม | ผลการปฏิบัติตามมาตรการฯ | ปัญหา อุปสรรค ที่ไม่สามารถปฏิบัติ<br>ตามมาตรการ และแนวทางแก้ไข | ภาพประกอบ |
|---|---|---|---|
| 3. กำหนดให้จุดต่ำสุดบริเวณหน้าเหมือง (Sump) เป็นบ่อรับน้ำไหลบ่าบริเวณหน้าเหมือง และห้ามมิให้ระบายน้ำขุ่นขึ้นออกสู่ภายนอกพื้นที่โครงการ | - โครงการได้กำหนดให้จุดต่ำสุดบริเวณหน้าเหมืองเป็นบ่อรับน้ำ (Sump) เพื่อรองรับน้ำไหลบ่าในช่วงฝนตก ซึ่งเป็นการป้องกันน้ำขุ่นขึ้นที่เกิดจากการชะล้างไหลออกสู่พื้นที่ภายนอก | - ไม่มี | <br>บ่อรับน้ำ (Sump) บริเวณหน้าเหมือง |

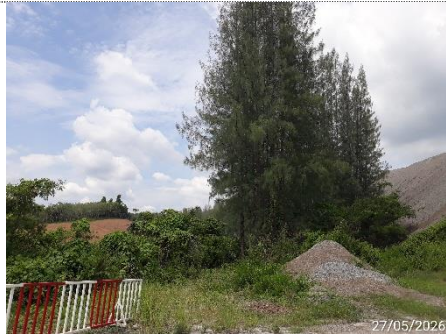
| มาตรการป้องกันและแก้ไข<br>ผลกระทบสิ่งแวดล้อม | ผลการปฏิบัติตามมาตรการฯ | ปัญหา อุปสรรค ที่ไม่สามารถปฏิบัติ<br>ตามมาตรการ และแนวทางแก้ไข | ภาพประกอบ |
|---|---|---|---|
| 7. ดูแลรักษาค้นทำนบดินด้านทิศตะวันออก<br>โดยเฉพาะบริเวณใกล้กับสาขาห้วยกระแตให้<br>อยู่ในสภาพที่ดี เพื่อป้องกันมิให้น้ำขุ่นขึ้นจาก<br>โครงการชะล้างลงลำห้วยดังกล่าว | - โครงการได้ดูแลรักษาสภาพคันทำนบดินบริเวณด้าน<br>ทิศตะวันออกที่อยู่ใกล้กับสาขาห้วยกระแตให้อยู่ใน<br>สภาพดีอยู่เสมอ รวมทั้งได้มีการปลูกต้นไม้เสริมใน<br>บริเวณดังกล่าวเพื่อป้องกันการกัดเซาะพังทลายของ<br>คันทำนบดังกล่าว | - ไม่มี | <p>แนวต้นไม้บริเวณด้านทิศตะวันออกใกล้กับ<br/>สาขาห้วยกระแต</p> |

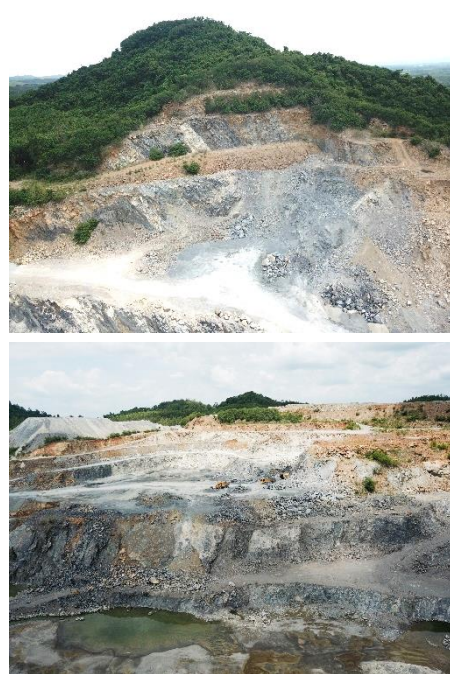
| มาตรการป้องกันและแก้ไขผลกระทบสิ่งแวดล้อม | ผลการปฏิบัติตามมาตรการฯ | ปัญหา อุปสรรค ที่ไม่สามารถปฏิบัติตามมาตรการ และแนวทางแก้ไข | ภาพประกอบ |
|---|---|---|---|
| 2. เมื่อมีการสังเกตเห็นสิ่งบ่งชี้ทางต้นซึ่งอาจก่อให้เกิดความไม่เสถียรภาพของหน้าเหมืองได้ให้หลีกเลี่ยงการปฏิบัติงานในบริเวณดังกล่าวแล้วดำเนินการประเมินเสถียรภาพของหน้าเหมืองโดยละเอียดเพื่อประเมินว่าการทำงานภายในสภาพดังกล่าวมีความปลอดภัยหรือไม่ หากไม่มีความปลอดภัยให้ดำเนินการปรับปรุงความลาดชันหน้าเหมืองใหม่ให้สามารถทำงานได้โดยปลอดภัย | <ul style="list-style-type: none"> <li>- หากมีการสังเกตเห็นว่าหน้าเหมืองมีโอกาสเกิดการพังถล่ม โครงการจะรีบดำเนินการประเมินเสถียรภาพของหน้าเหมืองโดยละเอียดเพื่อประเมินว่าการทำงานภายในสภาพดังกล่าวมีความปลอดภัยหรือไม่ หากไม่มีความปลอดภัยจะดำเนินการปรับปรุงความลาดชันหน้าเหมืองใหม่ให้สามารถทำงานได้โดยปลอดภัย</li> <li>- สภาพหน้าเหมืองปัจจุบันมีลักษณะเป็นชั้นบันไดและมีความปลอดภัยต่อการพังทลาย</li> </ul> | - ไม่มี | <p>สภาพหน้าเหมืองปัจจุบัน</p> |

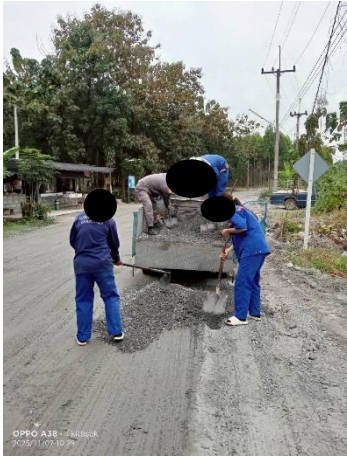
| มาตรการป้องกันและแก้ไข<br>ผลกระทบสิ่งแวดล้อม | ผลการปฏิบัติตามมาตรการฯ | ปัญหา อุปสรรค ที่ไม่สามารถปฏิบัติ<br>ตามมาตรการ และแนวทางแก้ไข | ภาพประกอบ |
|---|---|---|---|
| <b>1.6 ทรัพยากรดิน</b><br>1. เปลือกดินและเศษหินที่เกิดขึ้นจากการทำเหมือง<br>ให้นำไปใช้ในการจัดสร้างคันทำนบ ปรับปรุง<br>เส้นทางขนส่งแร่ และให้นำไปเก็บกองยังพื้นที่<br>เก็บกองเปลือกดินและเศษหิน “ด” ทางด้าน<br>ทิศตะวันออกเฉียงเหนือ และนำไปไม่เป็นหิน<br>คลุกเพื่อการก่อสร้าง | - เปลือกดินและเศษหินที่เกิดขึ้นส่วนใหญ่โครงการได้<br>นำไปจัดสร้างเป็นคันทำนบดินโดยรอบพื้นที่<br>โครงการ ปรับปรุงเส้นทางขนส่งแร่ บางส่วนนำไป<br>เก็บกองไว้เพื่อใช้ในการฟื้นฟูพื้นที่ผ่านการทำเหมือง<br>และนำไปไม่เป็นหินคลุกเพื่อการก่อสร้าง | - ไม่มี | <p>การปรับปรุงเส้นทางขนส่งแร่</p> |

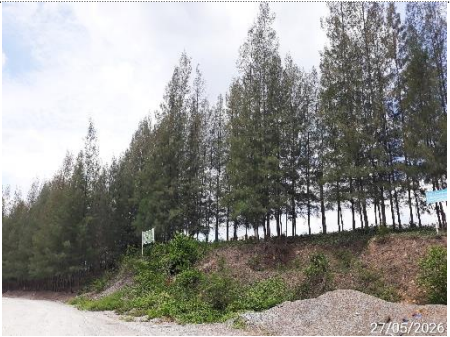
| มาตรการป้องกันและแก้ไข<br>ผลกระทบสิ่งแวดล้อม | ผลการปฏิบัติตามมาตรการฯ | ปัญหา อุปสรรค ที่ไม่สามารถปฏิบัติ<br>ตามมาตรการ และแนวทางแก้ไข | ภาพประกอบ |
|---|---|---|---|
| 2. ให้ปลูกเสริมพืชคลุมดินบนคันทำนบดิน ได้แก่<br>พืชตระกูลถั่ว และหญ้าแฝก พร้อมทั้งดูแลรักษา<br>แนวต้นไม้ที่ได้ดำเนินการปลูกไว้แล้วให้<br>เจริญเติบโตได้ดี | - โครงการได้ดำเนินการปลูกไม้ยืนต้นบนสันคันทำนบ<br>เช่น สนประดิพัทธ์ และกระถินณรงค์ ส่วนพืชคลุม<br>ดินนั้นพบว่าพืชจำพวกหญ้าและวัชพืชขึ้นปกคลุม<br>เองตามธรรมชาติ ซึ่งช่วยยึดเกาะหน้าดินป้องกันการ<br>พังทลายได้เป็นอย่างดี | - ไม่มี | <p>แนวต้นไม้ที่ปลูกบนคันทำนบดิน</p> |

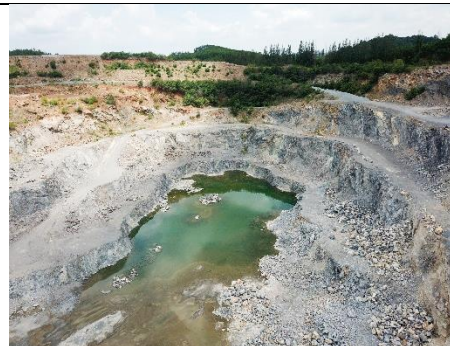
| มาตรการป้องกันและแก้ไขผลกระทบสิ่งแวดล้อม | ผลการปฏิบัติตามมาตรการฯ | ปัญหา อุปสรรค ที่ไม่สามารถปฏิบัติตามมาตรการ และแนวทางแก้ไข | ภาพประกอบ |
|---|---|---|---|
| 3. ให้ปฏิบัติตามมาตรการลดผลกระทบด้านอุทกวิทยาในเรื่องการระบายน้ำ และการชะล้างโดยน้ำฝน เพื่อป้องกันการชะล้างมูลดินทรายไม่ให้ไหลลงสู่แหล่งน้ำธรรมชาติที่อยู่ใกล้เคียง | - โครงการได้ปฏิบัติตามมาตรการลดผลกระทบด้านอุทกวิทยา เช่น การจัดสร้างคันทำนบกั้น การจัดสร้างคูระบายน้ำ และการจัดสร้างบ่อดักตะกอนบ่อน้ำบริเวณหน้าเหมือง (Sump) ซึ่งสามารถรองรับน้ำไหลบ่าที่เกิดขึ้นภายในพื้นที่โครงการได้อย่างมีประสิทธิภาพ | - ไม่มี | <br>บ่อน้ำ (Sump) บริเวณหน้าเหมืองที่ใช้ทดแทนบ่อดักตะกอน |

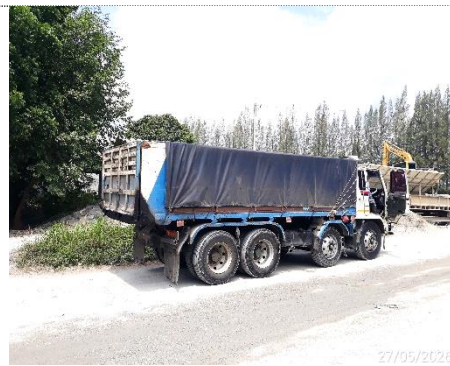
| มาตรการป้องกันและแก้ไข<br>ผลกระทบสิ่งแวดล้อม | ผลการปฏิบัติตามมาตรการฯ | ปัญหา อุปสรรค ที่ไม่สามารถปฏิบัติ<br>ตามมาตรการ และแนวทางแก้ไข | ภาพประกอบ |
|---|---|---|---|
| 10. ให้มีการปิดคลุมกระบะรถบรรทุกแร่ด้วยผ้าใบ<br>ก่อนลำเลียงแร่ออกสู่แหล่งรับซื้อภายนอกทุก<br>คัน และต้องล้างล้อรถก่อนขนส่งแร่ออกไปยัง<br>แหล่งรับซื้อภายนอก เพื่อลดการฟุ้งกระจาย<br>ของฝุ่นละออง และป้องกันการตกหล่นของเศษ<br>หิน | - โครงการได้กำชับให้พนักงานขับรถบรรทุกให้ทำการ<br>ปิดคลุมผ้าใบให้มิดชิดทุกครั้งก่อนขนส่งแร่ออกสู่<br>พื้นที่ภายนอกโครงการ เพื่อป้องกันการตกหล่นของ<br>เศษหินที่อาจจะส่งผลทำให้เกิดอุบัติเหตุต่อผู้ร่วมใช้<br>เส้นทาง | - ไม่มี | <p>การปิดคลุมผ้าใบรถบรรทุก</p> |

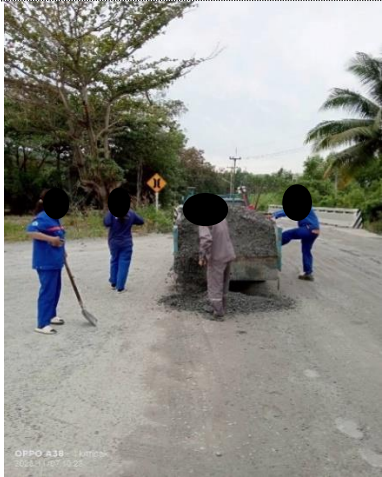
| มาตรการป้องกันและแก้ไขผลกระทบสิ่งแวดล้อม | ผลการปฏิบัติตามมาตรการฯ | ปัญหา อุปสรรค ที่ไม่สามารถปฏิบัติตามมาตรการ และแนวทางแก้ไข | ภาพประกอบ |
|---|---|---|---|
| 5. ให้ดำเนินการตามแผนมวลชนสัมพันธ์อย่างต่อเนื่องและสม่ำเสมอ เพื่อสร้างความสัมพันธ์อันดีกับชุมชน โดยการสนับสนุนเงินงบประมาณช่วยเหลือกิจกรรมของชุมชน การเข้าร่วมกิจกรรมต่างๆ เช่น การบริจาควัสดุ อุปกรณ์ การส่งเสริมด้านการกีฬา การทำนุบำรุงศาสนา การให้ทุนการศึกษาแก่เด็กนักเรียน และปรับปรุงซ่อมแซมเส้นทางคมนาคมภายในชุมชน เป็นต้น | <ul style="list-style-type: none"> <li>- โครงการได้กำหนดแผนงานด้านมวลชนสัมพันธ์ไว้แล้ว และจะดำเนินการตามแผนงานดังกล่าวอย่างเคร่งครัดต่อไป เพื่อสร้างความสัมพันธ์อันดีกับชุมชน</li> <li>- โครงการได้บริจาคทั้งสิ่งของ และงบประมาณในการช่วยเหลือชุมชนใกล้เคียงตามโอกาสต่างๆ เป็นอย่างดีเสมอมา รายละเอียดในเอกสารแนบ 11 รวมทั้งจัดให้มีเจ้าหน้าที่คอยทำการปรับปรุงซ่อมแซมเส้นทางขนส่งแร่ที่ใช้ร่วมกับชุมชนอยู่เป็นประจำ</li> </ul> | - ไม่มี | <p>ปรับปรุงซ่อมแซมเส้นทางขนส่งแร่</p> |

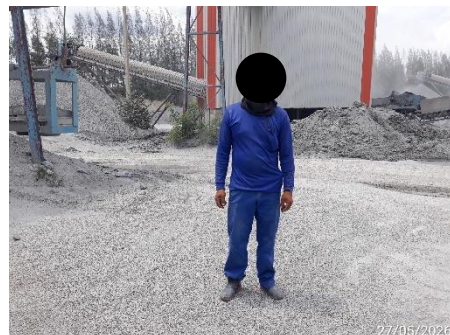
| มาตรการป้องกันและแก้ไข<br>ผลกระทบสิ่งแวดล้อม | ผลการปฏิบัติตามมาตรการฯ | ปัญหา อุปสรรค ที่ไม่สามารถปฏิบัติ<br>ตามมาตรการ และแนวทางแก้ไข | ภาพประกอบ |
|---|---|---|---|
| <b>4.3 อาชีวอนามัยและความปลอดภัย</b><br>1. ให้จัดหาอุปกรณ์ป้องกันอันตรายส่วนบุคคลที่ได้มาตรฐานตามประกาศกรมสวัสดิการและคุ้มครองแรงงานกำหนด โดยให้เหมาะสมกับชนิดหรือประเภทของงานที่พนักงานปฏิบัติงาน นอกจากนี้โครงการต้องกำหนดเป็นระเบียบปฏิบัติให้พนักงานของโครงการทุกคนต้องสวมใส่อุปกรณ์ป้องกันอันตรายส่วนบุคคลอย่างครบถ้วน และถูกต้องตามป้ายเตือนทุกครั้งก่อนเข้าเขตการทำเหมืองหรือพื้นที่เสี่ยงอันตราย และมีการจัดอบรมเกี่ยวกับวิธีการใช้และการบำรุงรักษาอุปกรณ์ป้องกันอันตรายอย่างถูกวิธี ตลอดจนการบำรุงรักษาอุปกรณ์ป้องกันอันตรายส่วนบุคคลตลอดระยะเวลาการใช้งาน | - โครงการได้จัดให้มีอุปกรณ์ป้องกันอันตรายส่วนบุคคลอย่างเพียงพอ และเหมาะสมกับสภาพงานแต่ละส่วน รวมทั้งได้มีการกำชับให้พนักงานทุกคนสวมใส่อุปกรณ์ดังกล่าวตลอดระยะเวลาการปฏิบัติงานประจำวัน รายละเอียดแสดงดังเอกสารแนบ 13 | - ไม่มี | <p>การสวมใส่อุปกรณ์ PPE ของพนักงาน</p> |

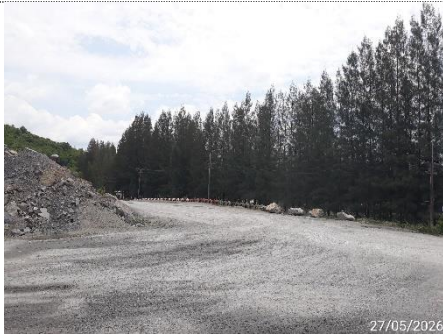
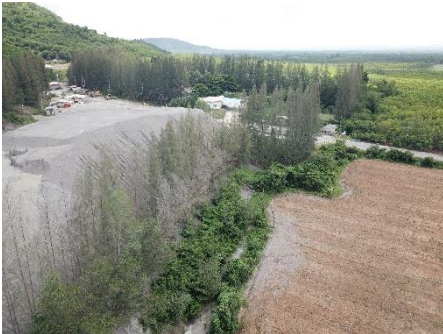
| มาตรการป้องกันและแก้ไขผลกระทบสิ่งแวดล้อม | ผลการปฏิบัติตามมาตรการฯ | ปัญหา อุปสรรค ที่ไม่สามารถปฏิบัติตามมาตรการ และแนวทางแก้ไข | ภาพประกอบ |
|---|---|---|---|
| 3. ให้ดำเนินการฟื้นฟูสภาพพื้นที่ที่ผ่านการทำเหมืองตามแผนการฟื้นฟูที่กำหนดไว้อย่างเคร่งครัด เพื่อปรับปรุงสภาพภูมิทัศน์ให้สอดคล้องกับพื้นที่ข้างเคียง | - ปัจจุบันบริเวณโดยรอบพื้นที่โครงการ และบริเวณพื้นที่เว้นระยะ 10 เมตร จากขอบแปลง มีต้นไม้ขึ้นอยู่อย่างหนาแน่น ซึ่งช่วยในการบดบังทัศนียภาพได้เป็นอย่างดี อย่างไรก็ตามโครงการมีแผนงานในการฟื้นฟูพื้นที่ทำเหมืองในแต่ละช่วงปี ตลอดอายุประทานบัตร ซึ่งจะนำเสนอผลการดำเนินการฟื้นฟูให้หน่วยงานที่เกี่ยวข้องรับทราบทุกปี | - ไม่มี | <p>แนวต้นไม้โดยรอบพื้นที่โครงการ</p> |

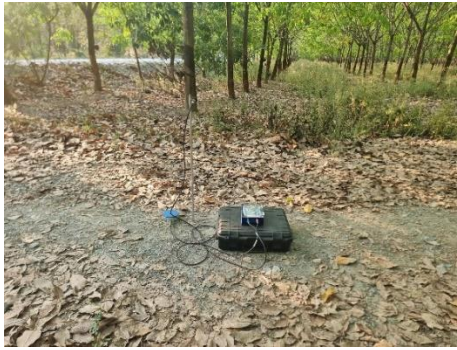
| มาตรการติดตามตรวจสอบ<br>ผลกระทบสิ่งแวดล้อม | ผลการปฏิบัติตามมาตรการฯ | ปัญหา อุปสรรค ที่ไม่สามารถปฏิบัติ<br>ตามมาตรการ และแนวทางแก้ไข | ภาพประกอบ |
|---|---|---|---|
| <b>4. แรงสั่นสะเทือน</b><br>ให้ทำการตรวจวัดค่าความเร็วอนุภาค (Particle Velocity) ค่าความถี่ (Frequency) ค่าการขจัด (Displacement) และแรงอัดอากาศ (Air Pressure) จากการระเบิดหินบริเวณหน้าเหมืองโครงการ จำนวน 2 สถานี ได้แก่ บ้านธรรมรัตน์ใน หลังใกล้สุดทางด้านทิศตะวันออก ในระยะห่าง 260 เมตร จากขอบประทานบัตร และบ้านเรือนราษฎรบ้านอ่างหิน หลังที่ใกล้ที่สุดด้านทิศตะวันออก ในระยะห่าง 260 เมตร จากขอบประทานบัตร และบ้านเรือนราษฎรบ้านอ่างหิน หลังที่ใกล้ที่สุดด้านทิศตะวันตกระยะ 60 เมตร จากขอบประทานบัตร พบว่า บริเวณบ้านธรรมรัตน์ใน หลังใกล้สุดทางด้านทิศตะวันออก ในระยะห่าง 260 เมตร มีค่าความเร็วอนุภาคสูงสุด มีค่ามากที่สุดเมื่อเทียบกับสถานีอื่นๆ โดยมีค่าความเร็วอนุภาคสูงสุดในแนวแกนอน | - ได้ทำการตรวจวัดแรงสั่นสะเทือนจากการระเบิดหน้าเหมืองในวันที่ 10 กุมภาพันธ์ 2569 จำนวน 2 สถานี ตามเงื่อนไขกำหนด พบว่า บริเวณบ้านธรรมรัตน์ใน หลังใกล้สุดทางด้านทิศตะวันออก ในระยะห่าง 260 เมตร จากขอบประทานบัตร และบ้านเรือนราษฎรบ้านอ่างหิน หลังที่ใกล้ที่สุดด้านทิศตะวันตกระยะ 60 เมตร จากขอบประทานบัตร พบว่า บริเวณบ้านธรรมรัตน์ใน หลังใกล้สุดทางด้านทิศตะวันออก ในระยะห่าง 260 เมตร มีค่าความเร็วอนุภาคสูงสุด มีค่ามากที่สุดเมื่อเทียบกับสถานีอื่นๆ โดยมีค่าความเร็วอนุภาคสูงสุดในแนวแกนอน | - ไม่มี | <p>ตรวจวัดแรงสั่นสะเทือนบริเวณบ้านธรรมรัตน์ใน หลังใกล้สุดทางด้านทิศตะวันออก ระยะ 260 เมตร</p> |

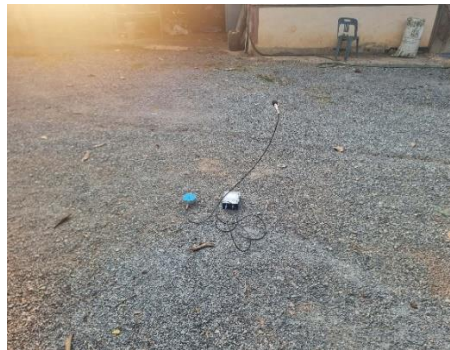
| มาตรการติดตามตรวจสอบ<br>ผลกระทบสิ่งแวดล้อม | ผลการปฏิบัติตามมาตรการฯ | ปัญหา อุปสรรค ที่ไม่สามารถปฏิบัติ<br>ตามมาตรการ และแนวทางแก้ไข | ภาพประกอบ |
|---|---|---|---|
| | เท่ากับ 0.481 มิลลิเมตร/วินาที ความถี่ เท่ากับ 10.8 เฮิร์ตซ์ และค่าการจัด เท่ากับ 0.007 มิลลิเมตร อยู่ในเกณฑ์มาตรฐานตามประกาศกระทรวงทรัพยากรธรรมชาติและสิ่งแวดล้อม พ.ศ. 2548 เรื่อง กำหนดมาตรฐานควบคุมระดับเสียง และความ สั่นสะเทือนจากการทำเหมืองหินซึ่งมีค่าอยู่ในเกณฑ์ ที่มาตรฐานกำหนด | | <br>ตรวจวัดแรงสั่นสะเทือนบริเวณบ้านเรือนราษฎรบ้าน อ่างหิน หลังที่ใกล้ที่สุดด้านทิศตะวันตกระยะ 60 เมตร |
