## บทที่ 2

### ผลการปฏิบัติตามมาตรการป้องกันและแก้ไขผลกระทบสิ่งแวดล้อม และมาตรการติดตามตรวจสอบผลกระทบสิ่งแวดล้อม

ผลการตรวจสอบการปฏิบัติตามมาตรการป้องกันและแก้ไขผลกระทบสิ่งแวดล้อมตามที่ระบุไว้ในหนังสือแจ้งผลการพิจารณารายงานการวิเคราะห์ผลกระทบสิ่งแวดล้อมโครงการเหมืองแร่หินอุตสาหกรรมชนิดหินแกรนิต เพื่ออุตสาหกรรมก่อสร้าง ของบริษัท ศิลาพรชัย จำกัด คำขอประทานบัตรที่ 3/2549 ตั้งอยู่ที่ตำบลคลองกิ่ว อำเภอบ้านบึง จังหวัดชลบุรี ตามหนังสือที่ ทส 1009.2/3776 ลงวันที่ 22 พฤษภาคม 2551 ซึ่งได้รับอนุญาตเป็นประทานบัตรที่ 33183/15816 รวมทั้งมาตรการป้องกันและแก้ไขผลกระทบสิ่งแวดล้อมสำหรับการเปลี่ยนแปลงแผนผังโครงการทำเหมือง โดยรายละเอียดผลการปฏิบัติตามมาตรการฯ แสดงดังตารางที่ 2-1 ถึงตารางที่ 2-4

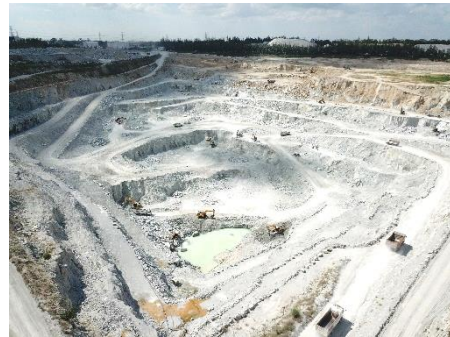
| มาตรการป้องกันและแก้ไขผลกระทบสิ่งแวดล้อม | ผลการปฏิบัติตามมาตรการฯ | ปัญหา อุปสรรค ที่ไม่สามารถปฏิบัติตามมาตรการ และแนวทางแก้ไข | ภาพประกอบ |
|---|---|---|---|
| <b>1. ทรัพยากรสิ่งแวดล้อมทางกายภาพ</b><br><b>1.1 ลักษณะภูมิประเทศ</b><br><b>ระยะดำเนินการทำเหมือง</b><br>1. ให้เปิดดำเนินการทำเหมืองตามแผนผังโครงการที่กำหนดไว้ในแต่ละช่วง และออกแบบการทำเหมืองในแต่ละชั้นบันได มีความสูงของชั้นบันไดประมาณ 10 เมตร มีความกว้างไม่น้อยกว่า 10 เมตร โดยมีความลาดเอียงรวม (Overall pit Slope) ไม่เกิน 45 องศา | - โครงการจะออกแบบทำเหมืองให้เป็นไปตามแผนผังโครงการกำหนดอย่างเคร่งครัด โดยให้มีลักษณะเป็นชั้นบันไดความสูงชั้นบันไดประมาณ 10 เมตร ความกว้างไม่น้อยกว่า 10 เมตร และความลาดชันรวมไม่เกิน 45 องศา | - ไม่มี | <p>สภาพหน้าเหมืองปัจจุบัน</p> |

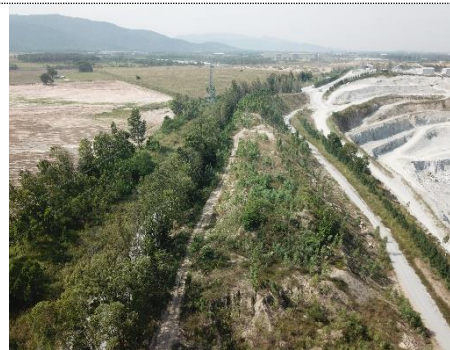
| มาตรการป้องกันและแก้ไขผลกระทบสิ่งแวดล้อม | ผลการปฏิบัติตามมาตรการฯ | ปัญหา อุปสรรค ที่ไม่สามารถปฏิบัติตามมาตรการ และแนวทางแก้ไข | ภาพประกอบ |
|---|---|---|---|
| 2. แปลือกดินที่เกิดจากการเปิดหน้าเหมืองให้นำไปใช้พัฒนาพื้นที่โครงการ ส่วนที่เหลือจะนำไปกองไว้บริเวณพื้นที่เก็บกองเปลือกดินที่เตรียมไว้ ก่อนที่จะนำไปใช้ในการฟื้นฟูพื้นที่ภายหลังสิ้นสุดการทำเหมืองต่อไป | - แปลือกดินที่เกิดขึ้นจากการทำเหมืองโครงการได้นำไปใช้ในการจัดสร้างคันทำนบดินโดยรอบโครงการ รวมทั้งปรับปรุงเส้นทางขนส่งแร่ในเขตโครงการ ทั้งนี้ส่วนที่เหลือจะนำไปเก็บกองยังที่เก็บกองเปลือกดินที่จัดเตรียมไว้บริเวณหมายเลข “ด” | - ไม่มี | <p>พื้นที่เก็บกองเปลือกดิน “ด”</p> |

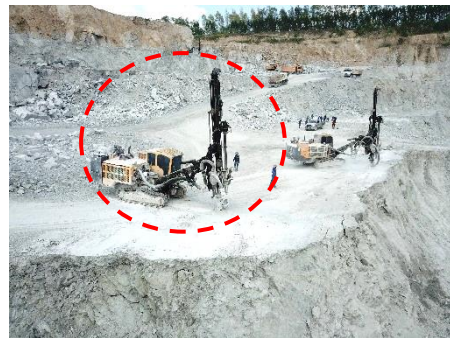
| มาตรการป้องกันและแก้ไข<br>ผลกระทบสิ่งแวดล้อม | ผลการปฏิบัติตามมาตรการฯ | ปัญหา อุปสรรค ที่ไม่สามารถปฏิบัติ<br>ตามมาตรการ และแนวทางแก้ไข | ภาพประกอบ |
|---|---|---|---|
| <p>1.2 คุณภาพอากาศ เสียง และการใช้วัตถุระเบิด</p> <p>- คุณภาพอากาศ</p> <p>1. ให้ติดตั้งเครื่องมือดูดฝุ่นที่บริเวณหัวเจาะรูระเบิด พร้อมทั้งมีถังพักฝุ่น เพื่อป้องกันการฟุ้งกระจายของฝุ่นละออง</p> | <p>- รถเจาะรูระเบิดของโครงการมีระบบดูดฝุ่นซึ่งติดตั้งไว้บริเวณหัวเจาะ เพื่อทำการดูดฝุ่นในช่วงที่เครื่องจักรทำงาน และลดการฟุ้งกระจายของฝุ่นละอองออกสู่พื้นที่ภายนอก</p> | <p>- ไม่มี</p> | <p>อุปกรณ์ดูดฝุ่นบริเวณหัวเจาะรูระเบิด</p> |

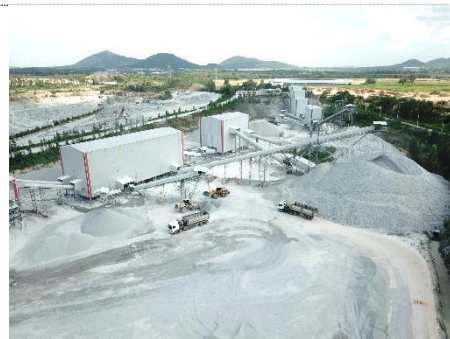
| มาตรการป้องกันและแก้ไข<br>ผลกระทบสิ่งแวดล้อม | ผลการปฏิบัติตามมาตรการฯ | ปัญหา อุปสรรค ที่ไม่สามารถปฏิบัติ<br>ตามมาตรการ และแนวทางแก้ไข | ภาพประกอบ |
|---|---|---|---|
| <p>2. ให้สร้างอาคารปิดคลุม 3 ด้าน และหลังคาสำหรับเครื่องบดชุดแรก (Primary Crusher) ยังรับแร่ใหญ่ (Hopper) และตะแกรงร่อนคัดขนาดเศษหิน ดิน ทราย พร้อมทั้งต้องติดตั้งเครื่องฉีดสเปรย์น้ำบริเวณปากยังรับหิน และบริเวณจุดกำเนิดฝุ่นทุกจุด</p> | <p>- โครงการได้ก่อสร้างโรงโม่หินที่มีการปิดคลุม 3 ด้าน และมีระบบป้องกันผลกระทบสิ่งแวดล้อมที่เป็นไปตามประกาศกรมอุตสาหกรรมพื้นฐานและการเหมืองแร่ พ.ศ. 2544</p> | <p>- ไม่มี</p> | <p>โรงโม่หินของโครงการ</p> |

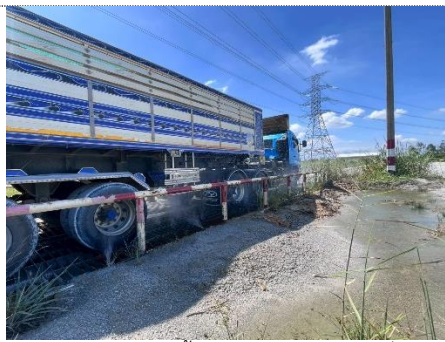
| มาตรการป้องกันและแก้ไขผลกระทบสิ่งแวดล้อม | ผลการปฏิบัติตามมาตรการฯ | ปัญหา อุปสรรค ที่ไม่สามารถปฏิบัติตามมาตรการ และแนวทางแก้ไข | ภาพประกอบ |
|---|---|---|---|
| 6. เส้นทางขนส่งลำเลียงภายในโรงโม่หิน อย่างน้อยจะต้องเป็นถนนที่มีการลาดยางหรือเป็นถนนคอนกรีต | - ทางโครงการได้ดำเนินการจัดสร้างเส้นทางขนส่งลำเลียงหินภายในบริเวณโรงโม่เป็นหินคลุกบดอัดแน่นพร้อมดำเนินการสเปรย์น้ำบริเวณเส้นทางลำเลียงภายในพื้นที่โรงโม่อย่างสม่ำเสมอ รวมทั้งทางโครงการได้ก่อสร้างลานล้างล้ออัตโนมัติเพื่อฉีดน้ำแรงดันสูงทำความสะอาดล้อรถบรรทุกที่ออกผ่านตาข่ายแล้ว นอกจากนี้ทางโครงการได้ก่อสร้างถนนคอนกรีตเป็นระยะทาง 130 เมตร ต่อจากลานล้างล้ออัตโนมัติเพื่อให้ดินที่อาจหลงเหลืออยู่หลุดออกให้ได้มากที่สุดก่อนออกสู่ภายนอกพื้นที่โครงการ | - ไม่มี | <p>ลานล้างล้อรวมพื้นถนนคอนกรีตจากตาข่ายถึงทางเข้าออกโรงโม่</p> |

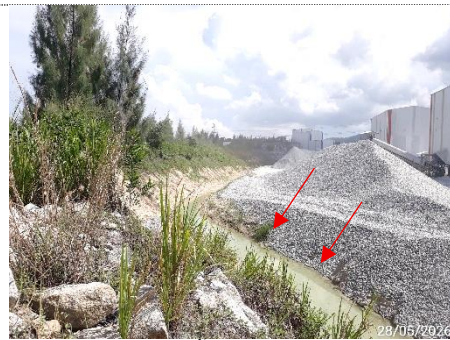
| มาตรการป้องกันและแก้ไขผลกระทบสิ่งแวดล้อม | ผลการปฏิบัติตามมาตรการฯ | ปัญหา อุปสรรค ที่ไม่สามารถปฏิบัติตามมาตรการ และแนวทางแก้ไข | ภาพประกอบ |
|---|---|---|---|
| 3. ให้ดำเนินการตรวจสอบคุระบายน้ำบริเวณพื้นที่เก็บกองอยู่สม่ำเสมอ หากพบว่าเกิดการตื้นเขินให้ดำเนินการขุดลอกโดยทันที | - โครงการได้ทำการตรวจสอบคุระบายน้ำที่จัดสร้างขึ้นอยู่เสมอ ซึ่งหากเกิดการตื้นเขินจะทำการขุดลอกโดยทันที รวมทั้งจะพิจารณาจัดสร้างคุระบายน้ำเพิ่มเติม โดยเฉพาะบริเวณพื้นที่เก็บกองเปลือกดิน | - ไม่มี | <p>คุระบายน้ำภายในโครงการ</p> |

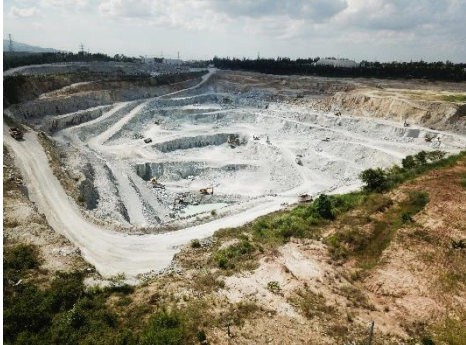
| มาตรการป้องกันและแก้ไข<br>ผลกระทบสิ่งแวดล้อม | ผลการปฏิบัติตามมาตรการฯ | ปัญหา อุปสรรค ที่ไม่สามารถปฏิบัติ<br>ตามมาตรการ และแนวทางแก้ไข | ภาพประกอบ |
|---|---|---|---|
| 1. ให้เปิดการทำเหมืองตามแผนผังโครงการทำเหมือง ฉบับลงนามรับรองวันที่ 7 กันยายน 2566 โดยเปิดหน้าเหมืองในลักษณะขั้นบันได และมีวิศวกรเหมืองแร่ควบคุมการทำเหมืองให้เป็นไปตามแผนผังโครงการทำเหมืองกำหนดอย่างเคร่งครัด ทั้งนี้ การออกแบบความลาดชันของหน้าเหมืองให้เป็นไปตามผลการวิเคราะห์เสถียรภาพของหน้าเหมืองหรือผนังบ่อเหมือง | - โครงการได้ออกแบบทำเหมืองที่เป็นไปตามที่แผนผังกำหนดอย่างเคร่งครัด คือจะดำเนินการทำเหมืองตั้งแต่ระดับ 100-20 เมตร จากระดับน้ำทะเลปานกลาง ในลักษณะขั้นบันได ควบคุมความลาดชันรวม (Overall Slope) ไม่เกิน 45 องศา | - ไม่มี | <br>หน้าเหมืองปัจจุบันของโครงการ |

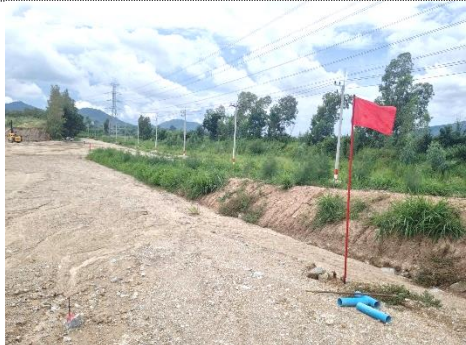
| มาตรการป้องกันและแก้ไข<br>ผลกระทบสิ่งแวดล้อม | ผลการปฏิบัติตามมาตรการฯ | ปัญหา อุปสรรค ที่ไม่สามารถปฏิบัติ<br>ตามมาตรการ และแนวทางแก้ไข | ภาพประกอบ |
|---|---|---|---|
| 2. ให้เว้นแนวเขตไม่ทำเหมืองจากแนวเขตโครงการเป็นระยะไม่น้อยกว่า 10 เมตร เว้นแนวเขตไม่ทำเหมืองจากทางสาธารณะระยะไม่น้อยกว่า 50 เมตร และเว้นแนวเขตไม่ทำเหมืองจากแนวสายไฟฟ้าแรงสูงระยะไม่น้อยกว่า 100 เมตร ให้มีตำแหน่งและขอบเขตเป็นไปตามที่แผนผังโครงการทำเหมืองกำหนด พร้อมทั้งจัดทำสัญลักษณ์แสดงขอบเขตการทำเหมืองและแนวเขตพื้นที่ต่าง ๆ ให้ชัดเจน และดูแลรักษาพันธุ์ไม้ที่มีอยู่เดิมให้มีการเจริญเติบโตที่ดี | - โครงการได้เว้นพื้นที่ไม่ทำเหมืองจากแนวเขตประทุนบัตรในระยะ 10 เมตร ทาสีสาธารณะในระยะ 50 เมตร และจากแนวสายส่งไฟฟ้าแรงสูง 100 เมตร ที่เป็นไปตามที่แผนผังโครงการกำหนด พร้อมทั้งจัดทำหลักแนวเขตให้เห็นได้อย่างชัดเจน<br>- โครงการได้ทำการปลูกไม้ยืนต้นบริเวณคันทำนบด้านทิศตะวันตกเฉียงใต้ใกล้กับทางสาธารณะและแนวสายส่งไฟฟ้าแรงสูง | - ไม่มี | <br>หลักแสดงแนวเขตระยะ 100 เมตร<br>จากสายส่งไฟฟ้าแรงสูง |

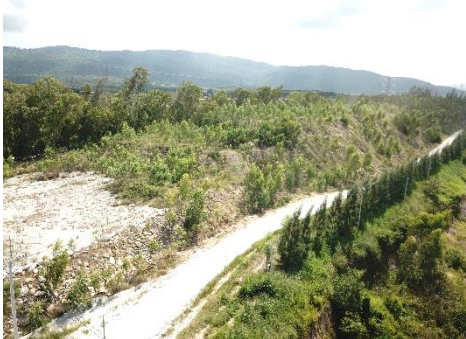
| มาตรการป้องกันและแก้ไข<br>ผลกระทบสิ่งแวดล้อม | ผลการปฏิบัติตามมาตรการฯ | ปัญหา อุปสรรค ที่ไม่สามารถปฏิบัติ<br>ตามมาตรการ และแนวทางแก้ไข | ภาพประกอบ |
|---|---|---|---|
| 3. ให้จัดเตรียมพื้นที่กองเก็บเปลือกดิน เศษหิน และมูลดินทราย ให้มีขนาดและตำแหน่งตามที่<br>แผนผังโครงการเหมืองกำหนด โดยเก็บกองสูง<br>ไม่เกิน 15 เมตร ควบคุมความลาดชันประมาณ<br>30-40 องศาพร้อมทั้งจัดทำให้มีคันทำนบดิน<br>ร่วมกับคุรระบายน้ำ เพื่อเบี่ยงเบนทางน้ำฝนชะ<br>ล้างพื้นที่เก็บกองเปลือกดิน เศษหินและมูลดิน<br>ทราย ให้ไหลลงสู่บ่อดักตะกอนตามที่ระบุใน<br>แผนผังโครงการทำเหมือง | - โครงการได้จัดเตรียมพื้นที่สำหรับการเก็บกองเปลือก<br>ดินและเศษหินบริเวณทางด้านทิศตะวันตกเฉียงใต้<br>พร้อมทั้งจัดสร้างบ่อดักตะกอน ตามที่แผนผัง<br>โครงการกำหนดแล้ว | - ไม่มี | <p>พื้นที่เก็บกองเปลือกดินและเศษหิน</p> |

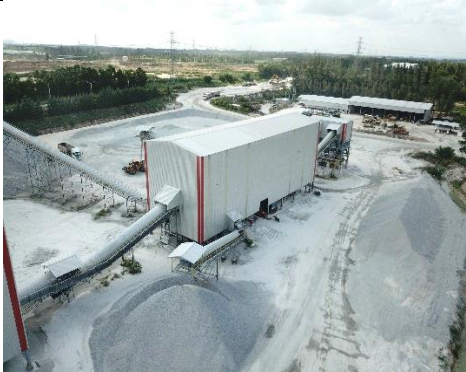
| มาตรการป้องกันและแก้ไข<br>ผลกระทบสิ่งแวดล้อม | ผลการปฏิบัติตามมาตรการฯ | ปัญหา อุปสรรค ที่ไม่สามารถปฏิบัติ<br>ตามมาตรการ และแนวทางแก้ไข | ภาพประกอบ |
|---|---|---|---|
| 4. ให้สร้างโรงโม่ บด หรือย่อยหินเป็นระบบปิด และจัดให้มีระบบป้องกันผลกระทบสิ่งแวดล้อม ให้ครบถ้วน ตามประกาศกรมอุตสาหกรรม พื้นฐานและการเหมืองแร่ เรื่อง ให้โรงโม่ บด หรือย่อยหินมี ระบบป้องกันผลกระทบ สิ่งแวดล้อม ลงวันที่ 12 มกราคม 2544 พร้อม ทั้งให้บำรุงรักษาและใช้ระบบในขณะที่ทำการ ผลิตแร่อย่างสม่ำเสมอด้วย โดยเฉพาะระบบ ป้องกันและลดการฟุ้งกระจายของฝุ่นละออง | - โครงการได้ก่อสร้างโรงโม่หินซึ่งตั้งอยู่นอกเขตพื้นที่ ประทานบัตรทางด้านทิศเหนือ โดยโรงโม่หินที่ ก่อสร้างขึ้นมีระบบป้องกันผลกระทบสิ่งแวดล้อมที่ เป็นไปตามประกาศกรมอุตสาหกรรมพื้นฐานและ การเหมืองแร่ พ.ศ. 2544 เรื่อง ให้โรงโม่ บด หรือ ย่อยหินมีระบบป้องกันผลกระทบสิ่งแวดล้อม | - ไม่มี | <p>โรงโม่หินของโครงการ</p> |

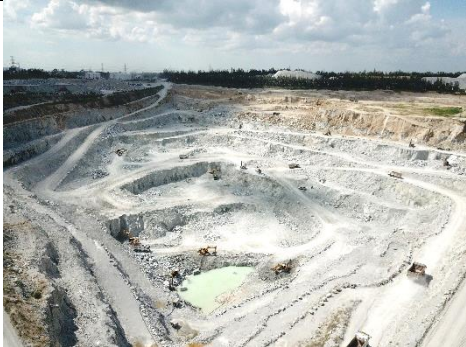
| มาตรการป้องกันและแก้ไข<br>ผลกระทบสิ่งแวดล้อม | ผลการปฏิบัติตามมาตรการฯ | ปัญหา อุปสรรค ที่ไม่สามารถปฏิบัติ<br>ตามมาตรการ และแนวทางแก้ไข | ภาพประกอบ |
|---|---|---|---|
| 12.2 พื้นที่เหมืองซึ่งมีลักษณะเป็นบ่อเหมืองลึกลง<br>ไปโดยรอบให้ปรับแต่งความลาดชันและพื้น<br>ของชั้นบันไดให้มีเสถียรภาพแข็งแรงและความ<br>ปลอดภัย โดยการปลูกพืชคลุมดิน และหญ้า<br>แฝก เพื่อป้องกันการชะล้างพังทลายของดิน<br>และพัฒนาเป็นแหล่งน้ำสาธารณะเพื่อใช้<br>ประโยชน์ต่อไป | - ปัจจุบันได้เปิดทำเหมืองตามแผนผังโครงการทำ<br>เหมืองกำหนดอย่างเคร่งครัด โดยหน้าเหมืองมี<br>ลักษณะเป็นบ่อลึกลงจากพื้นที่ราบ โดยได้ทำการ<br>ปรับแต่งความลาดชันของชั้นบันไดให้มีเสถียรภาพ<br>และความปลอดภัย ทั้งนี้ได้ทำการปลูกหญ้าแฝก<br>บริเวณริมคันทำนบเพื่อยึดเกาะหน้าดินป้องกันการ<br>ชะล้างพังทลาย | - ไม่มี | <br>ลักษณะชั้นบันไดบริเวณหน้าเหมือง |

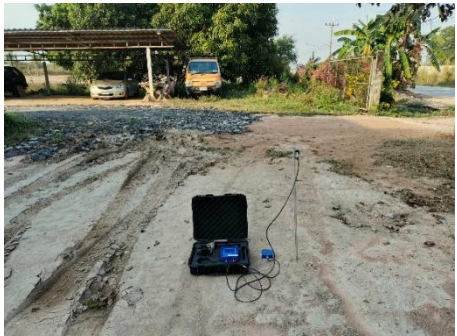
| มาตรการติดตามตรวจสอบ<br>ผลกระทบสิ่งแวดล้อม | ผลการปฏิบัติตามมาตรการฯ | ปัญหา อุปสรรค ที่ไม่สามารถปฏิบัติ<br>ตามมาตรการ และแนวทางแก้ไข | ภาพประกอบ |
|---|---|---|---|
| <b>3. แรงสั่นสะเทือน</b><br>ให้ ทำการตรวจวัดค่าความเร็วอนุภาค (Particle Velocity) ค่าความถี่ (Frequency) ค่าการขจัด (Displacement) และแรงอัดอากาศ (Air Pressure) จากการระเบิดหิน บริเวณหน้าเหมืองโครงการ จำนวน 3 สถานี ประกอบด้วย <ul style="list-style-type: none"> <li>- ตลาดหนองอ้อ</li> <li>- บ้านมาบคล้า</li> <li>- ขอบแปลงคำข่า ด้านทิศตะวันตก</li> </ul> ตรวจวัด 3 วันต่อเนื่อง ปีละ 2 ครั้ง ในช่วงเดือนมกราคม-เดือนกุมภาพันธ์ และเดือนกรกฎาคม-เดือนสิงหาคม | - ทำการตรวจวัดแรงสั่นสะเทือนจากการระเบิดหน้าเหมืองในวันที่ 11 กุมภาพันธ์ 2569 จำนวน 3 สถานีตามที่เงื่อนไขกำหนด พบว่า บริเวณขอบแปลงคำขอประทานบัตรด้านทิศตะวันตก มีค่าความเร็วอนุภาคสูงสุด มีค่ามากที่สุดเมื่อเทียบกับสถานีอื่นๆ โดยมีค่าความเร็วอนุภาคสูงสุดในแนวแกนนอน เท่ากับ 0.607 มิลลิเมตร/วินาที ความถี่ เท่ากับ 47 เฮิรตซ์ และค่าการขจัด เท่ากับ 0.004 มิลลิเมตร ซึ่งมีค่าอยู่ในเกณฑ์ที่มาตรฐานกำหนด | - ไม่มี | <p>ตรวจวัดความสั่นสะเทือนบริเวณตลาดหนองอ้อ</p> |

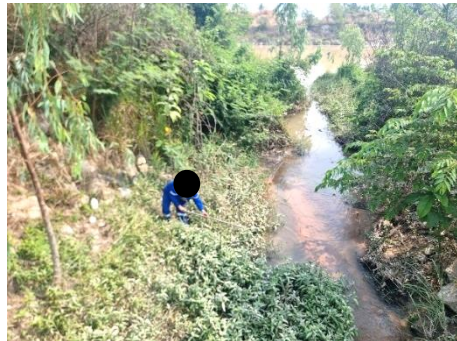
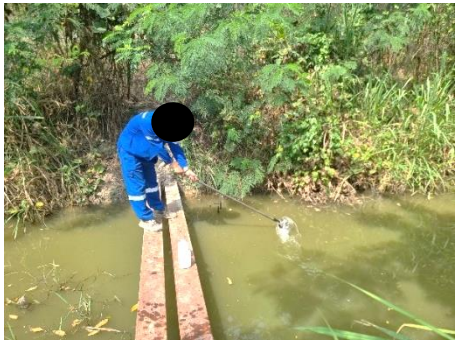
| มาตรการติดตามตรวจสอบ<br>ผลกระทบสิ่งแวดล้อม | ผลการปฏิบัติตามมาตรการฯ | ปัญหา อุปสรรค ที่ไม่สามารถปฏิบัติ<br>ตามมาตรการ และแนวทางแก้ไข | ภาพประกอบ |
|---|---|---|---|
| <p><b>4. คุณภาพน้ำ</b></p> <p>ให้เก็บตัวอย่างน้ำผิวดินและน้ำใต้ดิน เพื่อนำไปวิเคราะห์ดัชนีคุณภาพน้ำ ได้แก่ วิเคราะห์ค่าความเป็นกรด-ด่าง (pH), ตะกอนแขวนลอย (Suspended Solids), ตะกอนละลาย (Dissolved Solids), ความกระด้างรวม (Total Hardness), ค่าความขุ่น (Turbidity), ปริมาณเหล็กกรรม (Total Iron), ซัลเฟต (Sulfate), สารหนู (Arsenic), ตะกั่ว (Lead) และแคดเมียม (Cadmium) จำนวน 5 สถานี ประกอบด้วย</p> <p><b>น้ำผิวดิน</b> จำนวน 2 สถานี ได้แก่</p> <ul style="list-style-type: none"> <li>- ห้วยมาบคล้า (ต้นน้ำ)</li> <li>- ห้วยมาบคล้า (ท้ายน้ำ)</li> <p><b>น้ำใต้ดิน</b> จำนวน 3 สถานี ได้แก่</p> <ul style="list-style-type: none"> <li>- น้ำบ่อต้นตลาดหนองอ้อ</li> <li>- น้ำบ่อต้นบ้านห้วยชุมพร</li> <li>- น้ำบ่อต้นบ้านมาบคล้า</li> <p>ปีละ 2 ครั้ง ในช่วงกุมภาพันธ์-มีนาคม และ สิงหาคม-กันยายน</p> </ul></ul> | <p>- ได้ทำการเก็บตัวอย่างน้ำผิวดินจำนวน 2 สถานี ในวันที่ 12 กุมภาพันธ์ 2569 เพื่อนำไปวิเคราะห์ดัชนีต่างๆ ตามที่เงื่อนไขกำหนด พบว่าคุณภาพน้ำมีค่าอยู่ในเกณฑ์ที่มาตรฐานกำหนด</p> <p>- ได้ทำการเก็บตัวอย่างน้ำใต้ดินจำนวน 3 สถานี ในวันที่ 12 กุมภาพันธ์ 2569 เพื่อนำไปวิเคราะห์ดัชนีต่างๆ ตามที่เงื่อนไขกำหนด พบว่าคุณภาพน้ำมีค่าอยู่ในเกณฑ์ที่มาตรฐานกำหนด</p> | <p>- ไม่มี</p> | <p>เก็บตัวอย่างน้ำบริเวณห้วยมาบคล้า (ต้นน้ำ)</p> <p>เก็บตัวอย่างน้ำบริเวณห้วยมาบคล้า (ท้ายน้ำ)</p> |

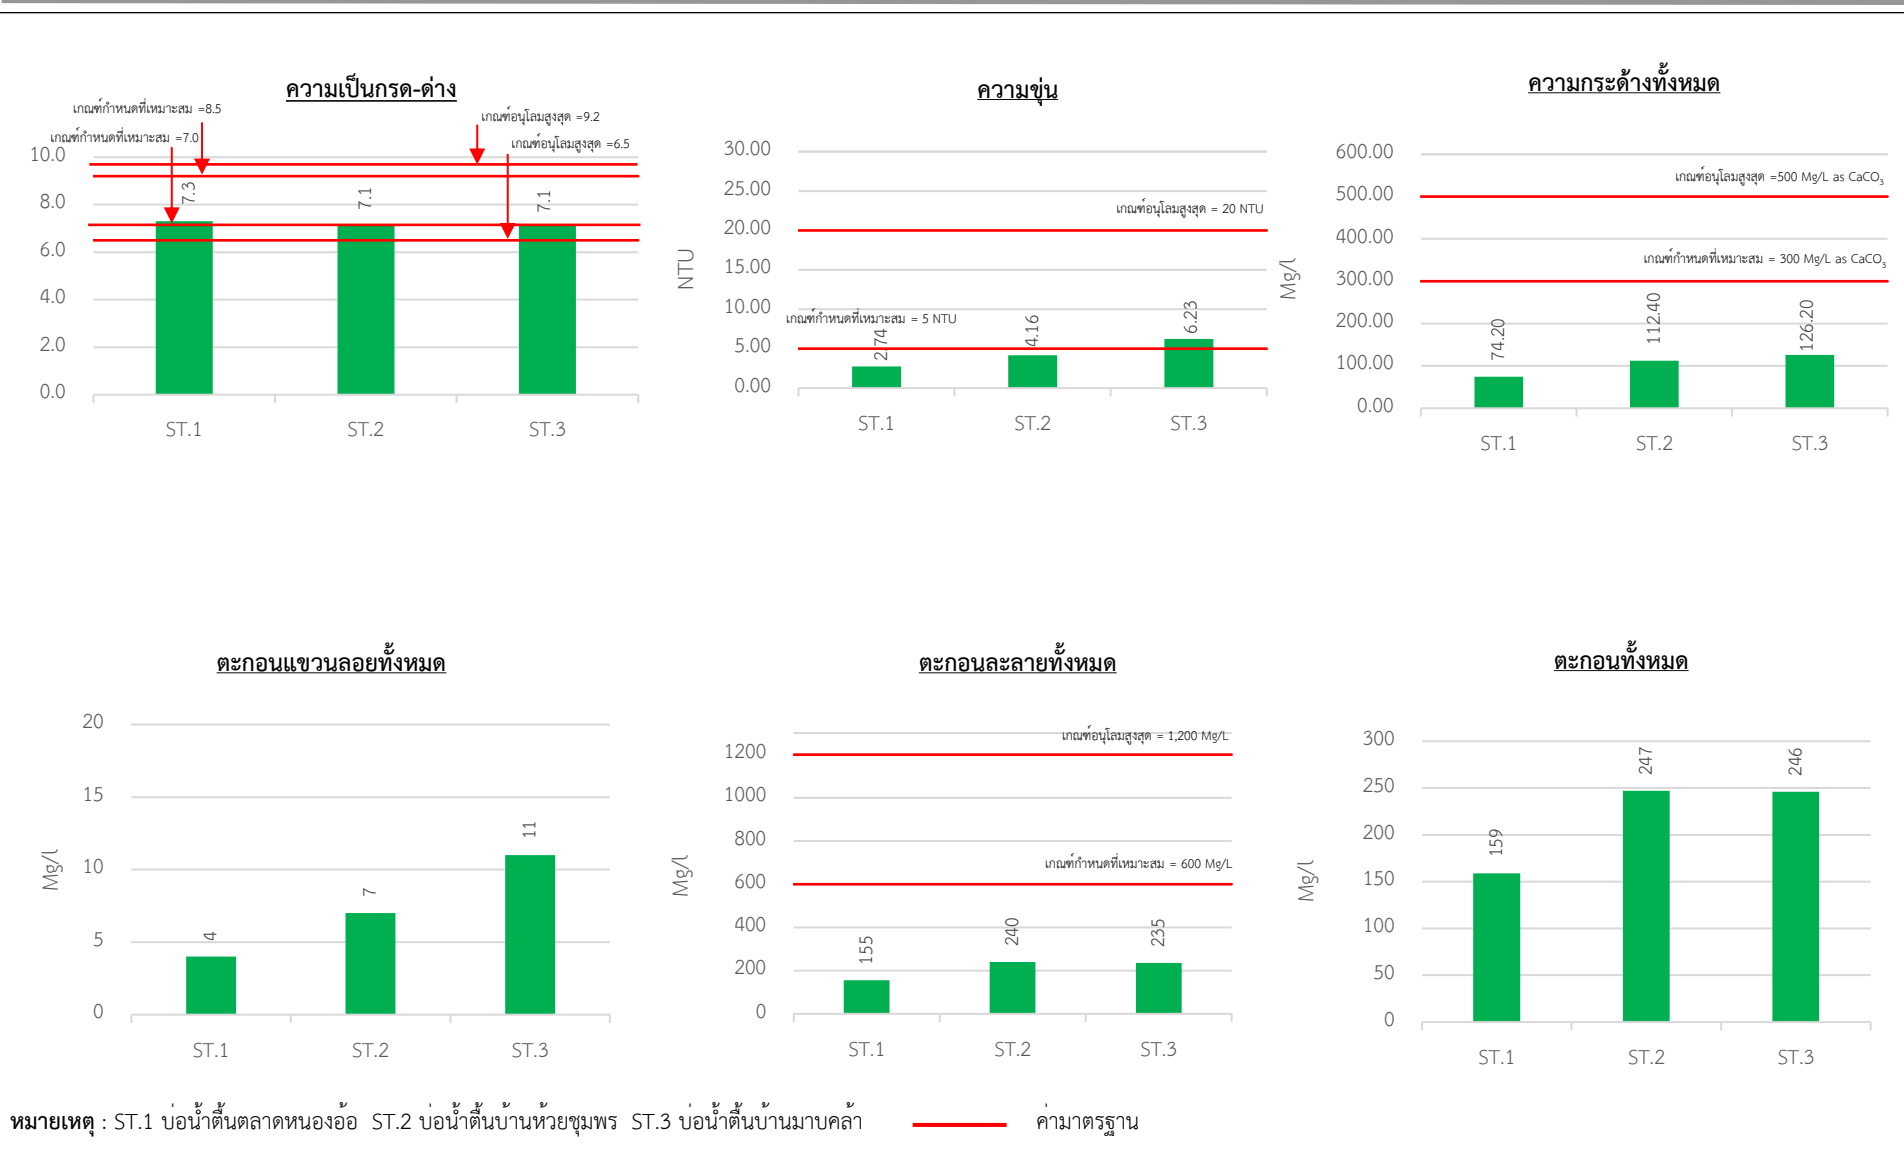
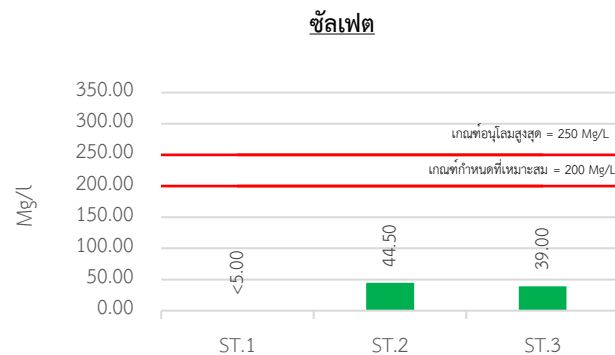
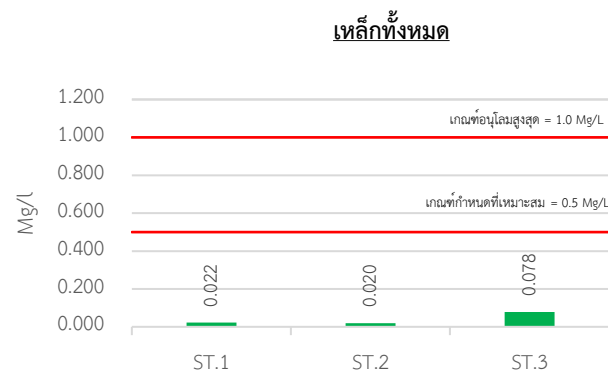
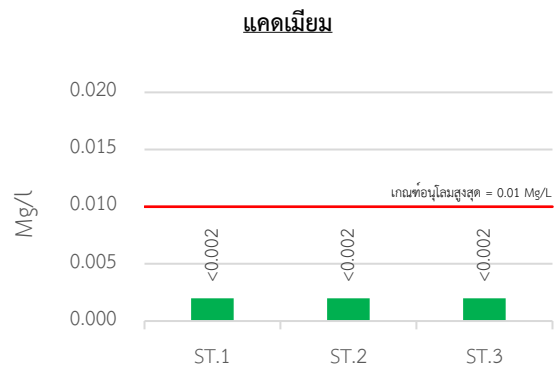
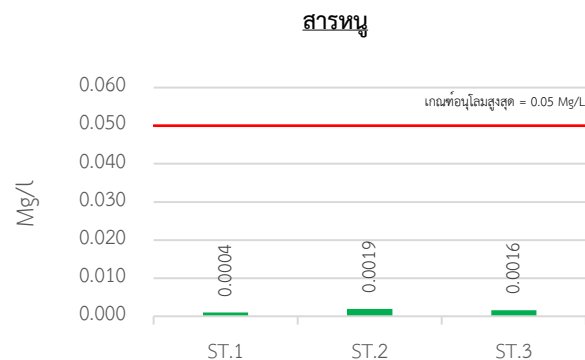
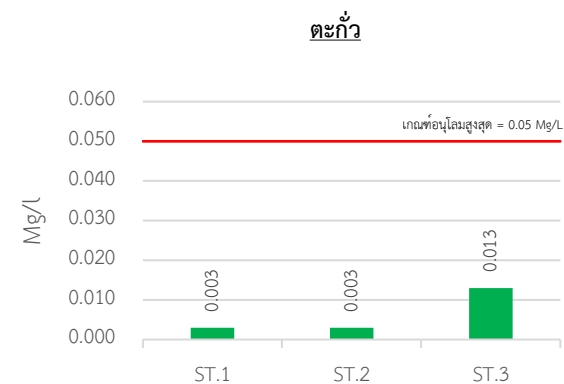
รูปที่ 2-5 กราฟแสดงผลการวิเคราะห์คุณภาพน้ำใต้ดินที่ทำการเก็บตัวอย่าง ในวันที่ 12 กุมภาพันธ์ 2569

หมายเหตุ : ST.1 บ่อน้ำต้นตลาดหนองอ้อ ST.2 บ่อน้ำต้นบ้านห้วยชุมพร ST.3 บ่อน้ำต้นบ้านมาบล้า ——— ค่ามาตรฐาน
