สรุปผลการดำเนินงานตามมาตรการป้องกัน แก้ไข และลดผลกระทบสิ่งแวดล้อม และติดตามตรวจสอบคุณภาพสิ่งแวดล้อมของโครงการ บางลา สวีทส์ ประจำเดือนมกราคม - มิถุนายน 2569 จะเห็นได้ว่าทางโครงการได้ดำเนินการปฏิบัติตามมาตรการป้องกัน แก้ไข และลดผลกระทบสิ่งแวดล้อม ตามข้อกำหนดของหน่วยงานราชการอย่างเคร่งครัด

รายงานฉบับนี้เป็นรายงานการปฏิบัติตามมาตรการลดผลกระทบและติดตามตรวจสอบคุณภาพสิ่งแวดล้อมของโครงการ บางลา สวีทส์ ประจำเดือนมกราคม – มิถุนายน 2569

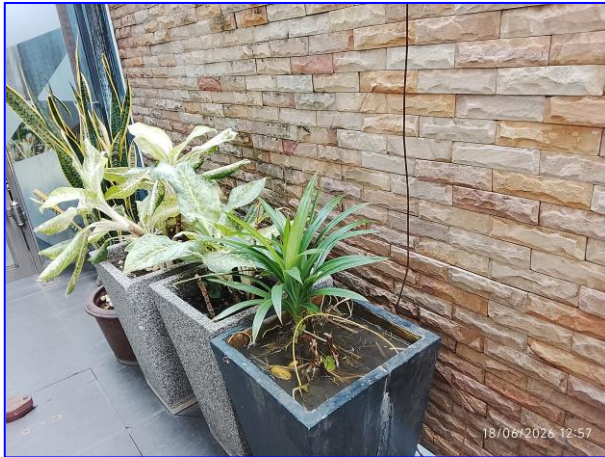
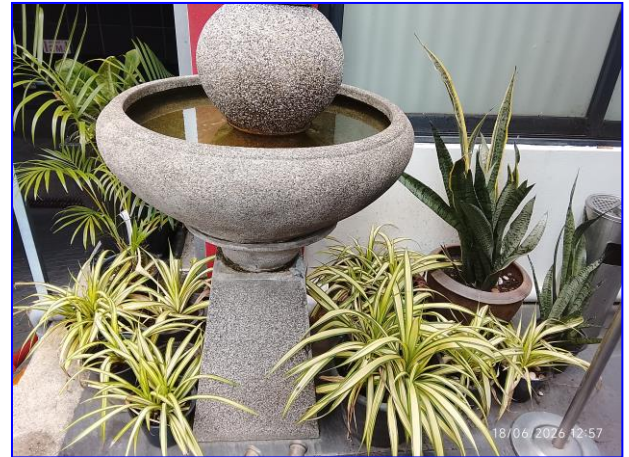
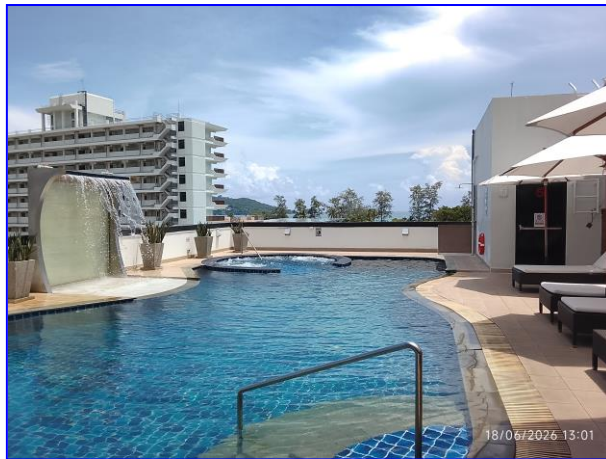
รูปที่ 2.1 พื้นที่สีเขียว

| มาตรการป้องกันและแก้ไขผลกระทบสิ่งแวดล้อม | รายละเอียดผลการปฏิบัติตามมาตรการ และประสิทธิภาพของการดำเนินการ | ปัญหา อุปสรรค และแนวทางการแก้ไข |
|---|---|---|
| <b>1.2 การชะล้างพังทลายของดิน</b><br>- จัดให้มีพื้นที่สีเขียวคลุมดินกว่าร้อยละ 38.84 ของพื้นที่ที่ช่วยสร้างร่มรื่นและดูดซับน้ำฝน | - โครงการไม่มีพื้นที่สีเขียว เนื่องจากใช้พื้นที่ในการสร้างที่อยู่อาศัย ทั้งนี้ โครงการมีการปลูกต้นไม้ในกระถางเพื่อช่วยสร้างความร่มรื่นทดแทน โดยจัดวางกระถางต้นไม้บริเวณชั้นดาดฟ้าจำนวน 13 กระถาง และบริเวณชั้น 1 ทางเข้าลิโอบบี้และบริเวณด้านข้างของอาคาร จำนวน 43 กระถาง รวมพื้นที่สีเขียวประมาณ 28 ตารางเมตร (รูปที่ 2.1) | |

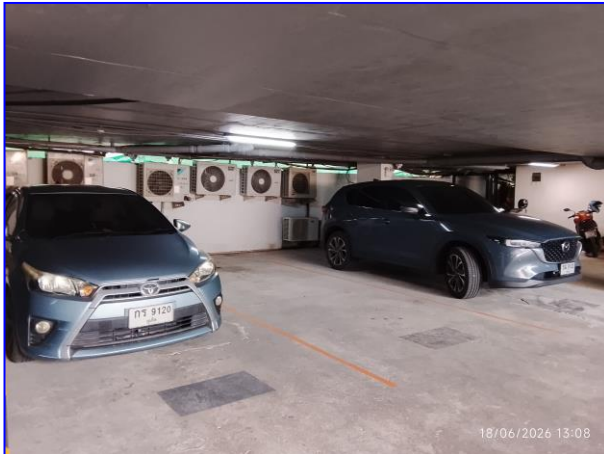
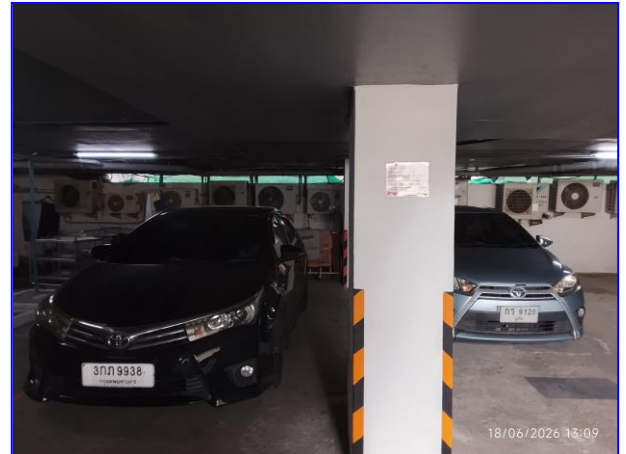
รูปที่ 2.3 ที่จอดรถ

| มาตรการป้องกันและแก้ไขผลกระทบสิ่งแวดล้อม | รายละเอียดผลการปฏิบัติตามมาตรการ และประสิทธิภาพของการดำเนินการ | ปัญหา อุปสรรค และแนวทางการแก้ไข |
|---|---|---|
| <b>3. คุณค่าการใช้ประโยชน์ของมนุษย์</b><br><b>3.1 การใช้ที่ดิน</b><br><b>3.2 การคมนาคมขนส่ง</b> <ul style="list-style-type: none"> <li>- ติดตั้งเครื่องหมายจราจรทางเข้าออกและที่จอดรถ</li> <li>- จัดเจ้าหน้าที่อำนวยความสะดวกบริเวณทางเข้าออกและที่จอดรถ</li> <li>- ห้ามจอดรถตรงทางเข้าออกโครงการและไหล่ทาง</li> <li>- จัดที่จอดรถยนต์ภายในพื้นที่โครงการจำนวน 24 คัน โดยขนาดพื้นที่จอดรถและจำนวนที่จอดรถยนต์ เป็นไปตามกฎหมายกำหนด</li> </ul> | <ul style="list-style-type: none"> <li>- โครงการติดตั้งป้ายบริเวณทางเข้า-ออกโครงการ</li> <li>- โครงการมีเจ้าหน้าที่รักษาความปลอดภัยคอยอำนวยความสะดวกให้แก่ผู้เข้า-ออกโครงการตลอด 24 ชั่วโมง (รูปที่ 2.2)</li> <li>- โครงการมีที่จอดรถยนต์ใต้อาคาร ประมาณ 15 คัน ทั้งนี้เพียงพอต่อความต้องการเนื่องจากผู้เข้าพักเดินทางด้วยรถสาธารณะ (รูปที่ 2.3)</li> </ul> | |

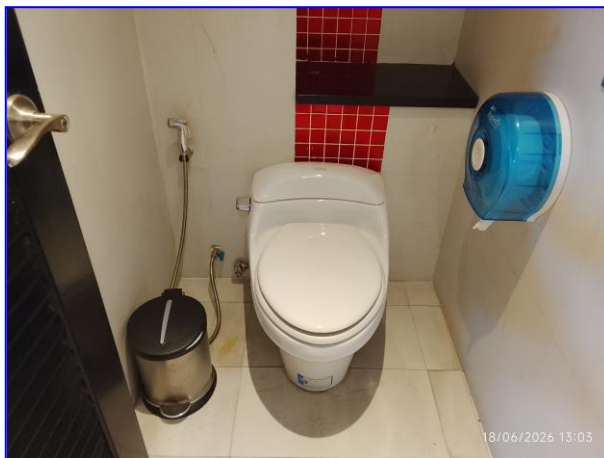
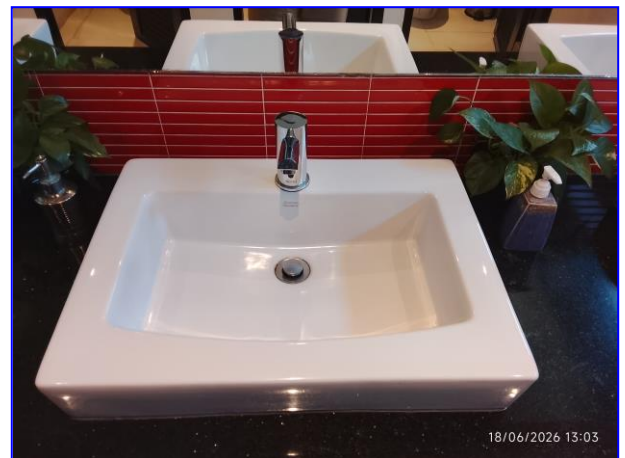
รูปที่ 2.7 สุขภัณฑ์ประหยัดน้ำ

| มาตรการป้องกันและแก้ไขผลกระทบสิ่งแวดล้อม | รายละเอียดผลการปฏิบัติตามมาตรการ และประสิทธิภาพของการดำเนินการ | ปัญหา อุปสรรค และแนวทางการแก้ไข |
|---|---|---|
| <b>3.3 การใช้น้ำ</b> <ul style="list-style-type: none"> <li>- กักเก็บน้ำประปาในถังเก็บน้ำใต้ดินใต้ที่จอดรถ ขนาด 100 ลูกบาศก์เมตร จำนวน 1 ถัง ก่อนบ่มขึ้นไปยังถังเก็บน้ำตาดฟ้า จำนวน 6 ถัง ปริมาตรถังละ 4 ลูกบาศก์เมตร แล้วจึงแจกจ่ายไปยังแต่ละส่วนของอาคาร รวมปริมาตรกักเก็บน้ำของโครงการทั้งสิ้น 124 ลูกบาศก์เมตร แล้วจึงแจกจ่ายไปยังแต่ละส่วนของอาคาร รวมปริมาตรกักเก็บน้ำของโครงการทั้งสิ้น 124 ลูกบาศก์เมตร ซึ่งน้ำส่วนนี้จะนำมาใช้เป็นน้ำสำรองสำหรับดับเพลิงด้วย</li> <li>- ประชาสัมพันธ์ให้ร่วมกันประหยัดน้ำ</li> <li>- ตรวจสอบการจ่ายน้ำและเส้นท่อน้ำให้อยู่ในสภาพดีอยู่เสมอ หากพบว่าชำรุดให้แก้ไขทันที</li> <li>- ใช้สุขภัณฑ์ในห้องน้ำประเภทประหยัดน้ำ</li> </ul> | <ul style="list-style-type: none"> <li>- โครงการใช้น้ำประปาจากการประปา โดยเก็บรวบรวมไว้ที่ถังเก็บน้ำใต้ดิน บริเวณพื้นที่จอดรถขนาด 21 ลูกบาศก์เมตร จำนวน 1 ถัง (รูปที่ 2.4) ก่อนบ่มไปเก็บไว้ยังถังเก็บน้ำบนชั้นตาดฟ้า จำนวน 5 ถัง (รูปที่ 2.5) ขนาดถังละ 4 ลูกบาศก์เมตร จากนั้นแจกจ่ายไปยังอาคารต่างๆ โดยมีปริมาตรกักเก็บน้ำทั้งสิ้น 41 ลูกบาศก์เมตร โดยสามารถสำรองน้ำใช้ได้ประมาณ 2 วัน ซึ่งน้ำในส่วนนี้เป็นน้ำสำรองดับเพลิงเช่นกัน</li> <li>- โครงการติดตั้งป้ายณรงค์ประหยัดน้ำไว้ในโครงการ (รูปที่ 2.6)</li> <li>- โครงการมีเจ้าหน้าที่แผนกช่างเป็นผู้ดูแลตรวจสอบการจ่ายน้ำและเส้นท่อน้ำให้อยู่ในสภาพดีอยู่เสมอ หากพบว่าชำรุดจะรีบดำเนินการแก้ไขทันที</li> <li>- โครงการเลือกใช้สุขภัณฑ์ประหยัดน้ำ (รูปที่ 2.7)</li> </ul> | |
