รายงานผลการปฏิบัติตามมาตรการป้องกันและแก้ไขผลกระทบ  
สิ่งแวดล้อม และมาตรการติดตามตรวจสอบผลกระทบสิ่งแวดล้อม

โครงการโรงแรมนอนนี้  
(ชื่อเดิม โรงแรม NON NEE @ KATA)  
ประจำเดือนมกราคม – มิถุนายน 2569

บริษัท ม่วงเช้า จำกัด  
ถนนโคกโตนด ตำบลกระรอน อำเภอเมืองภูเก็ต จังหวัดภูเก็ต

จัดทำโดย  
บริษัท เช้าเทิร์นไทยคอนสตรัคชั่น จำกัด  
ที่ตั้ง เลขที่ 59/45 หมู่ที่ 5 ต.ศรีสุนทร อ.ถลาง จ.ภูเก็ต 83110

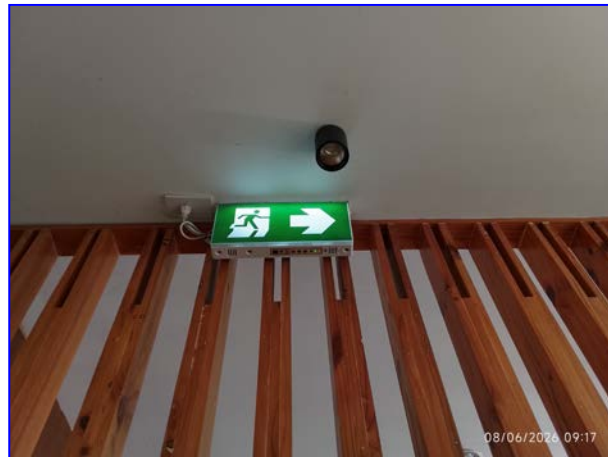
รูปที่ 2.1 ป้ายทางหนีไฟ

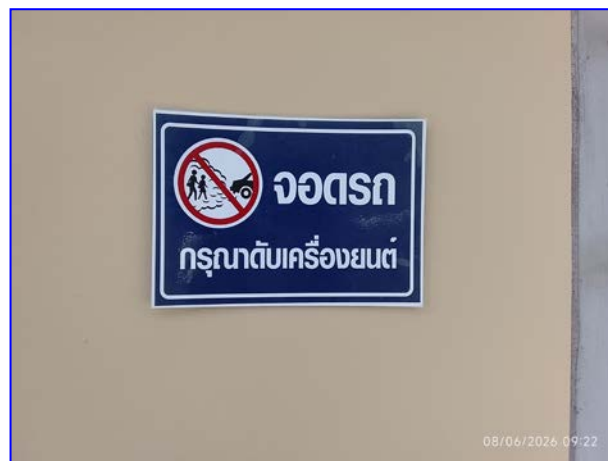
รูปที่ 2.2 ป้ายกรุณาดับเครื่องยนต์

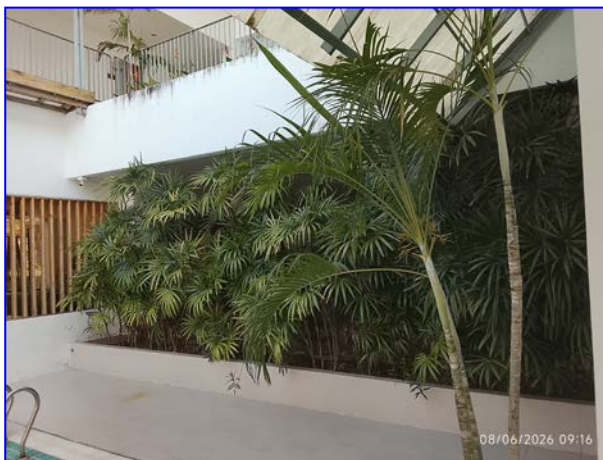
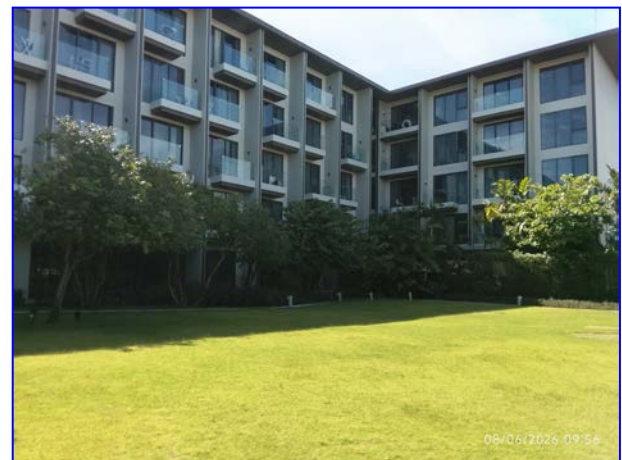
รูปที่ 2.3 พื้นที่สีเขียว

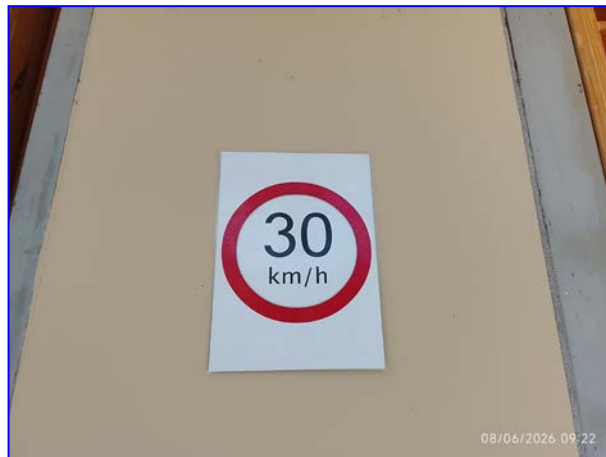
รูปที่ 2.4 ป้ายจำกัดความเร็ว

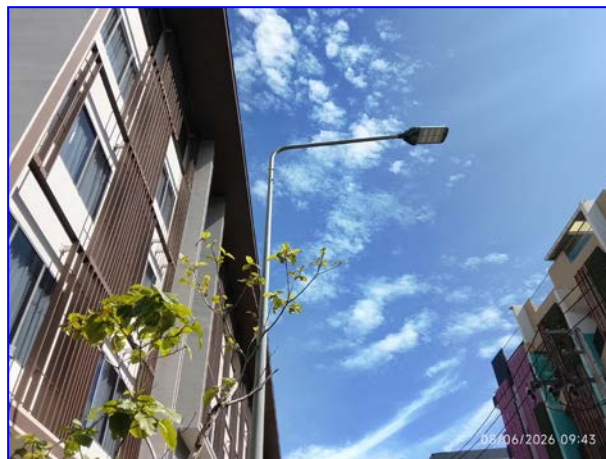
รูปที่ 2.5 ระบบไฟฟ้าส่องทางเข้า-ออก

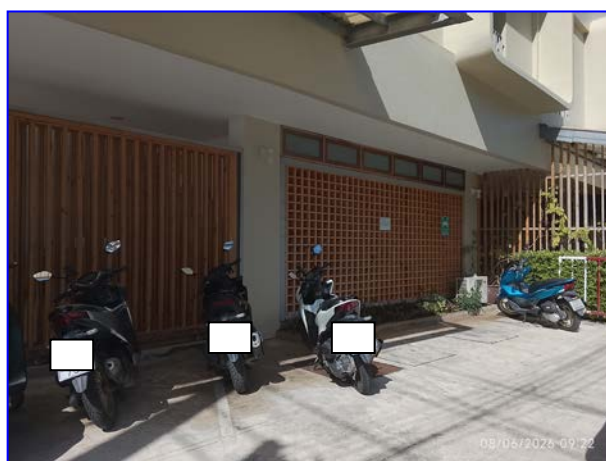
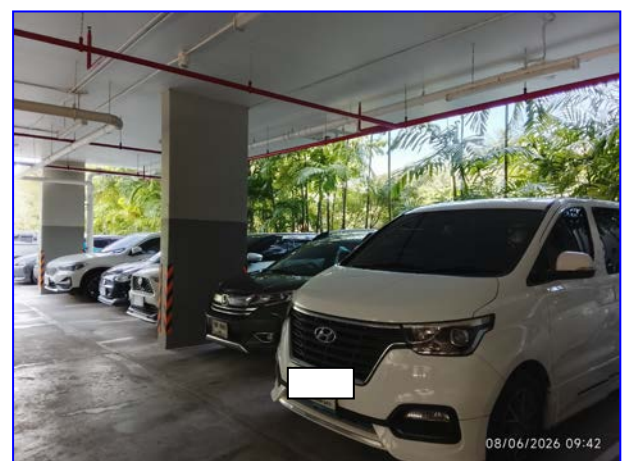
รูปที่ 2.6 ที่จอดรถยนต์

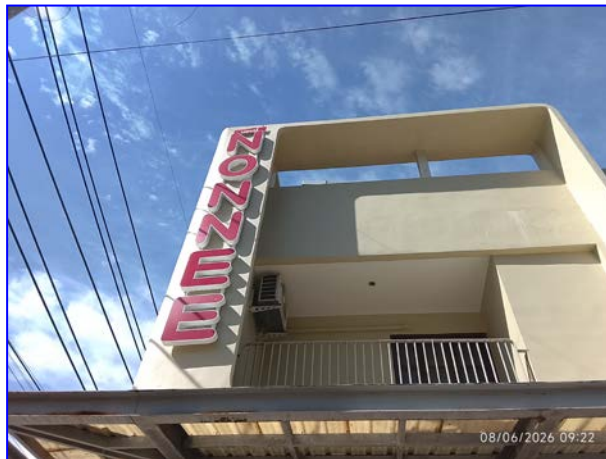
รูปที่ 2.7 ป้ายโครงการ

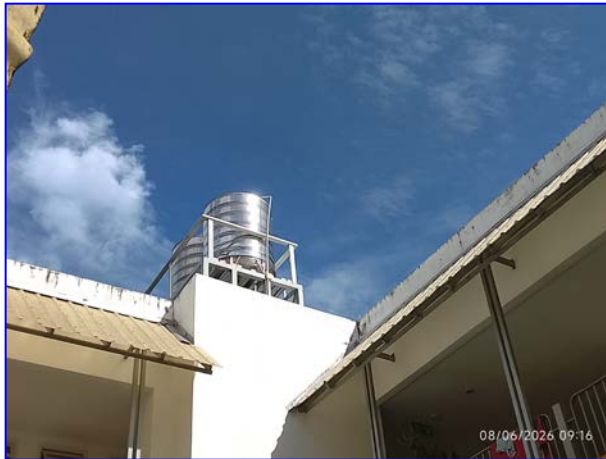
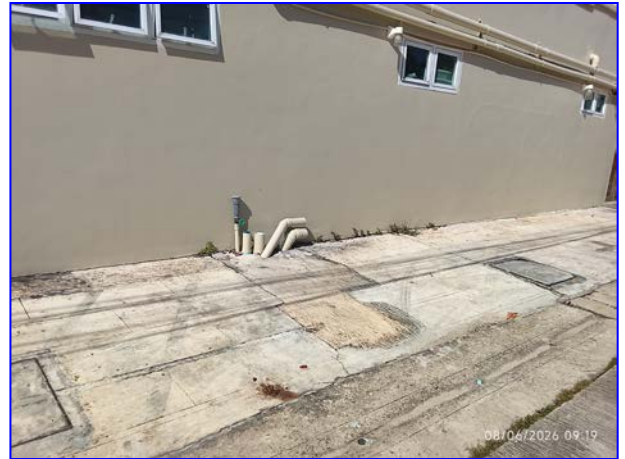
รูปที่ 2.8 ถังเก็บน้ำบนดาดฟ้าและถังเก็บน้ำใต้ดิน

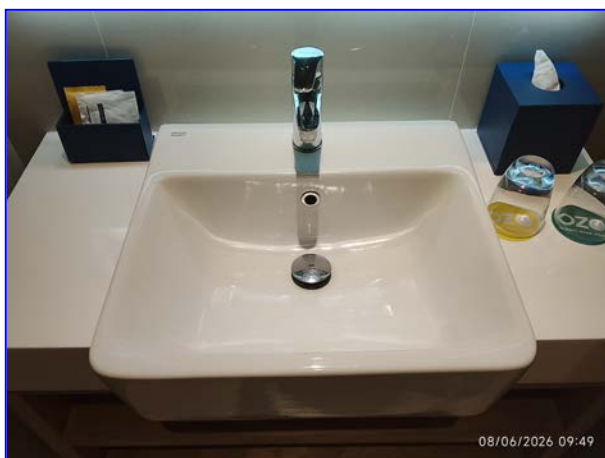
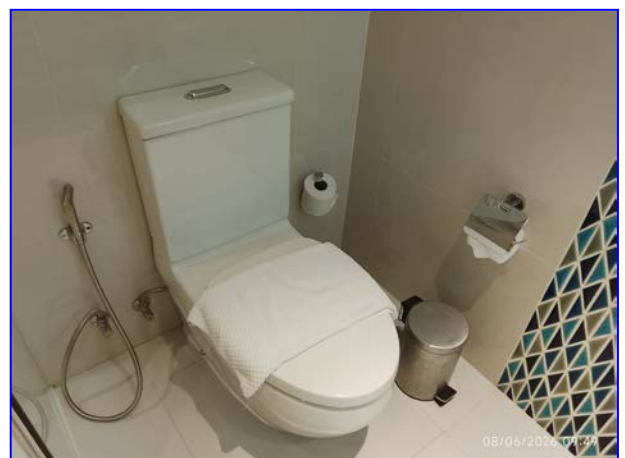
รูปที่ 2.9 สุขภัณฑ์ประหยัดน้ำ

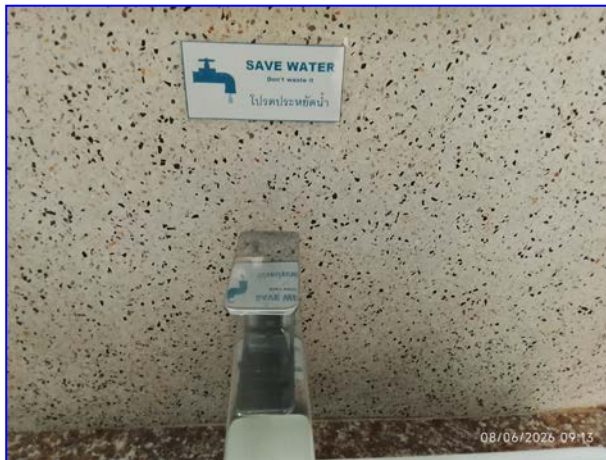
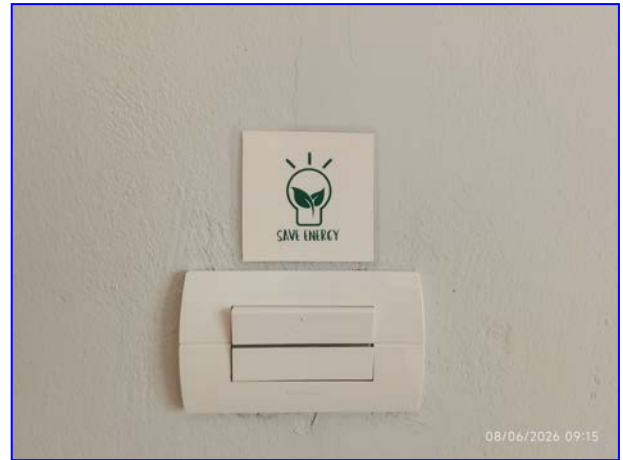
รูปที่ 2.10 ป้ายประหยัดน้ำ ประหยัดไฟ

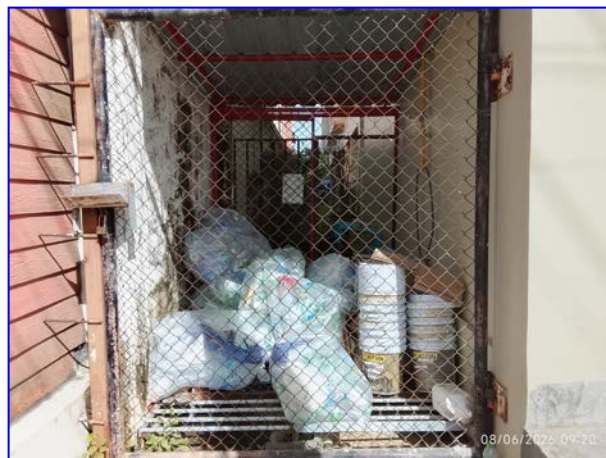
รูปที่ 2.11 ห้องพักรขยะ

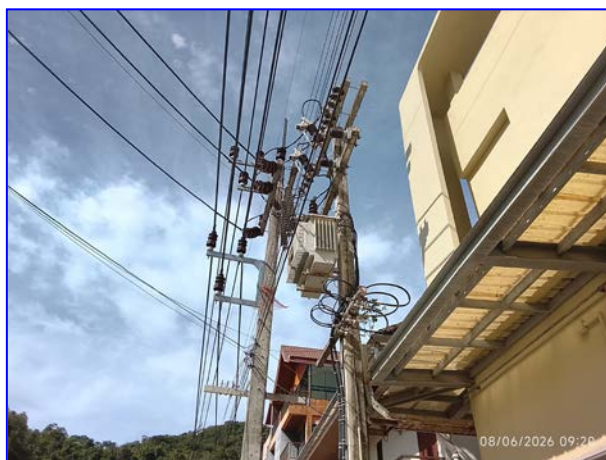
รูปที่ 2.12 หม้อแปลง

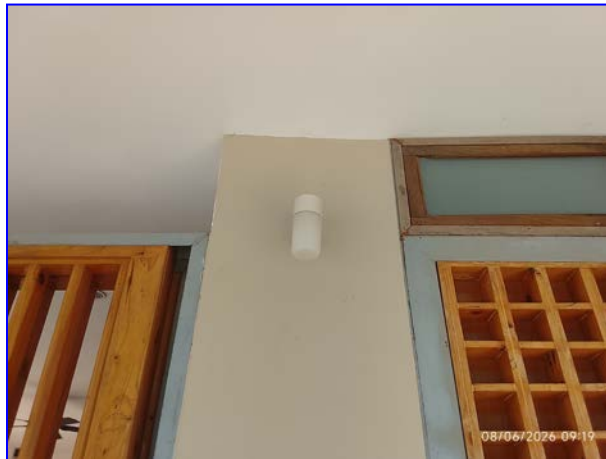
รูปที่ 2.13 อุปกรณ์ประหยัดไฟฟ้า

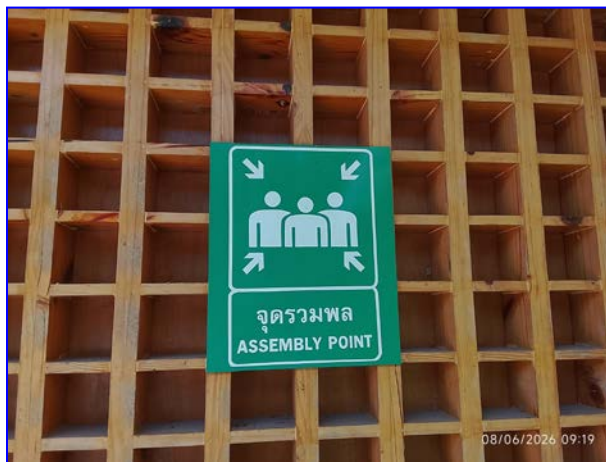
รูปที่ 2.14 จุดรวมพล

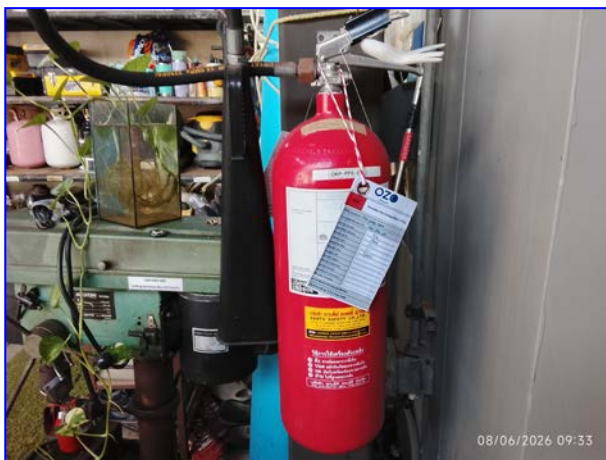
รูปที่ 2.15 ถังดับเพลิง

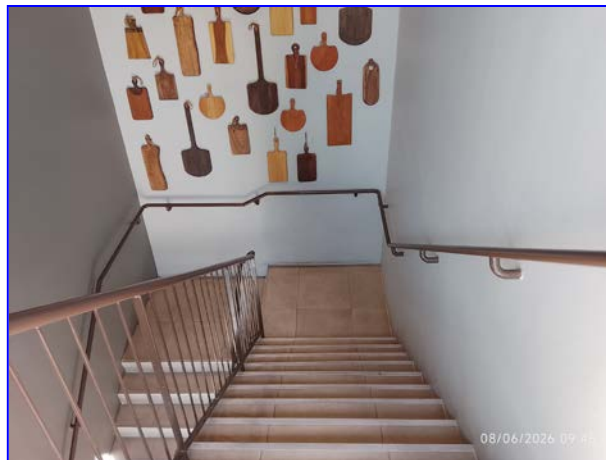
รูปที่ 2.16 บันไดหนีไฟ

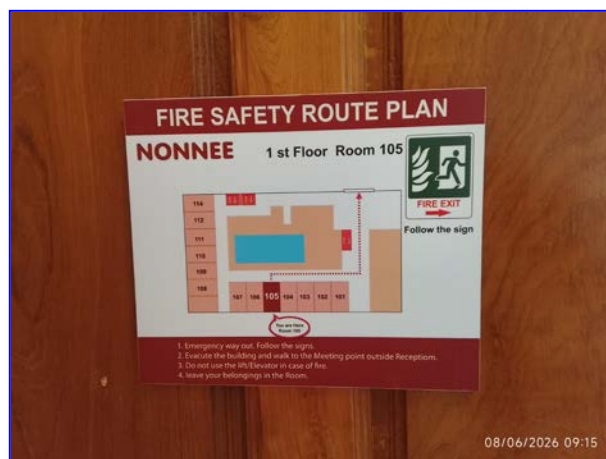
รูปที่ 2.17 แผนผังหนีไฟ

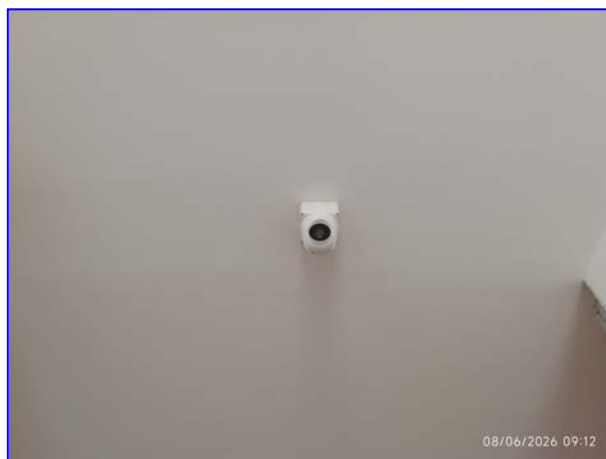
รูปที่ 2.18 CCTV

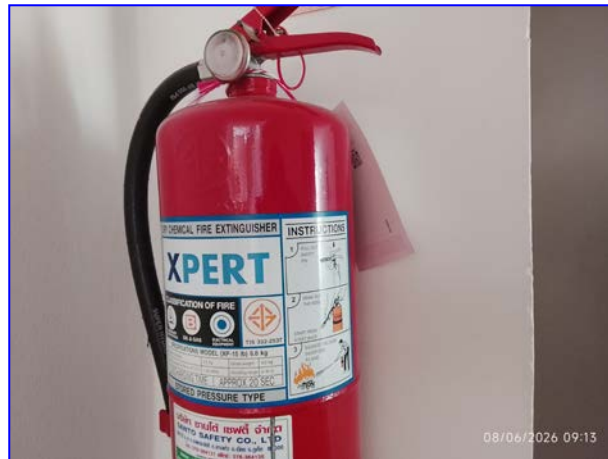
รูปที่ 2.19 ป้ายแนะนำวิธีใช้อุปกรณ์

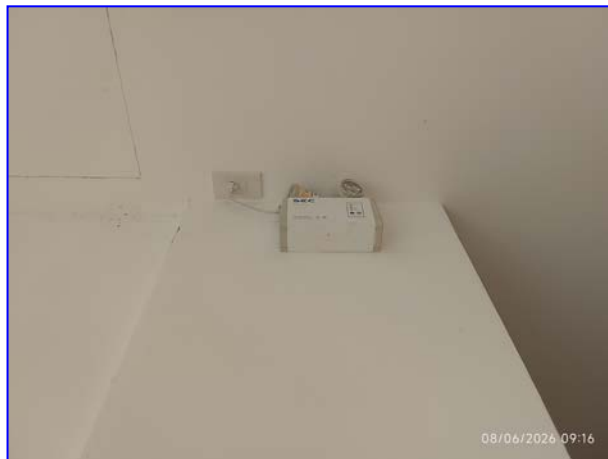
รูปที่ 2.20 ไฟฉุกเฉิน

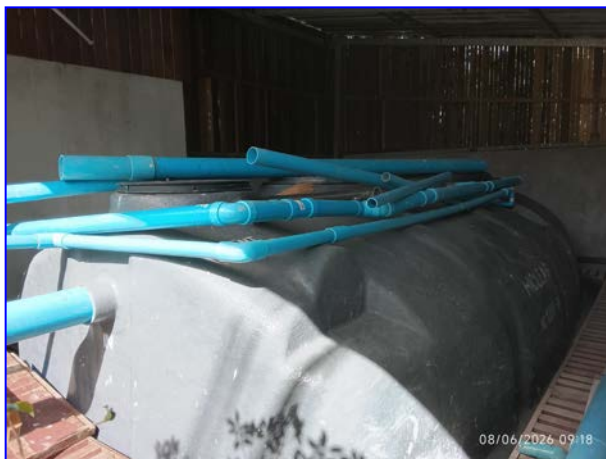
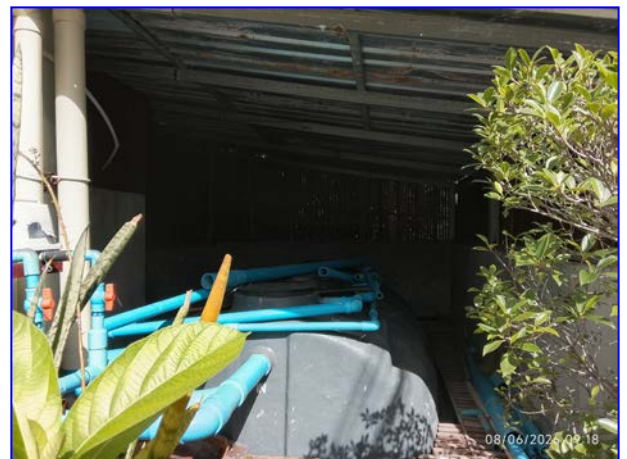
รูปที่ 2.21 ถังบำบัดน้ำเสีย

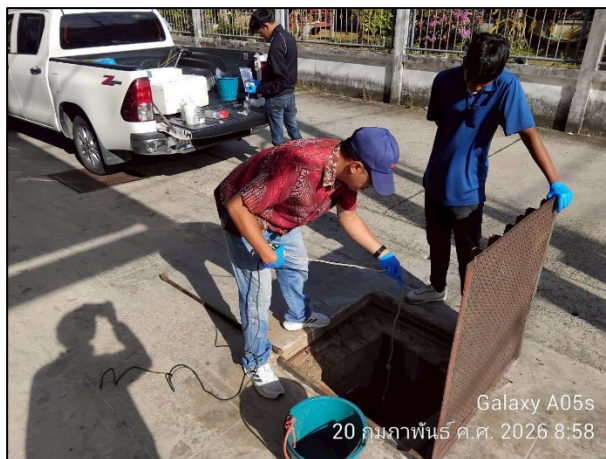
จากผลการตรวจวิเคราะห์คุณภาพน้ำทิ้งก่อนลงท่อเทศบาลฯ ของโครงการโรงแรมนอนนี่ ของบริษัท ม่วงเช้า จำกัด ประจำเดือนมกราคม – มิถุนายน 2569 พบว่า ส่วนใหญ่มีค่าเป็นไปตามเกณฑ์มาตรฐานประกาศกระทรวงทรัพยากรธรรมชาติและสิ่งแวดล้อม เรื่อง กำหนดมาตรฐานควบคุมการระบายน้ำออกจากอาคารบางประเภทและบางขนาด พ.ศ. 2567 (อาคารประเภท ค) ยกเว้นค่าความสกปรกในรูปสารอินทรีย์ (BOD5) ในเดือนกุมภาพันธ์ - มีนาคม 2569 ค่าปริมาณสารแขวนลอยทั้งหมด (TSS) ในเดือนกุมภาพันธ์ - มีนาคม และมิถุนายน 2569 ค่าปริมาณซัลไฟด์ (sulfide) ในเดือนมีนาคม - เมษายน 2569 ค่าปริมาณไนโตรเจนรวม (TKN) ในเดือนมีนาคม - เมษายน 2569 มีค่าไม่เป็นไปตามเกณฑ์มาตรฐานฯ กำหนด ทั้งนี้ โครงการได้มีการปรับปรุงระบบบำบัดน้ำเสียเพื่อให้มีประสิทธิภาพในการทำงานดีขึ้น

รูปที่ 3.1 ตัวอย่างน้ำทิ้งก่อนลงท่อเทศบาลตำบลกะรน

- โครงการควรมีการตรวจสอบและบำรุงรักษาระบบบำบัดน้ำให้มีประสิทธิภาพอยู่เสมอ เพื่อให้คุณภาพน้ำทิ้งมีค่าเป็นไปตามเกณฑ์มาตรฐานฯ พร้อมทั้งตรวจสอบติดตามคุณภาพน้ำทิ้งเพื่อเฝ้าระวังคุณภาพน้ำทิ้งอย่างต่อเนื่องต่อไป
- กรณีนำน้ำผ่านการบำบัดไปใช้ในการรดน้ำต้นไม้ ควรจะจัดทำป้ายติดที่ท่อจ่ายน้ำผ่านการบำบัดสำหรับรดน้ำต้นไม้ให้ชัดเจน แยกจากท่อน้ำประปา เพื่อป้องกันการใช้น้ำผ่านการบำบัดไปใช้แทนน้ำประปา
- ควรเฝ้าระวังคุณภาพน้ำเสียอย่างต่อเนื่องตลอดระยะเวลาดำเนินโครงการ
- โครงการควร หมั่นทำความสะอาดบริเวณจุดเก็บตัวอย่างน้ำทิ้ง อย่างสม่ำเสมอ เพื่อป้องกันการสะสมของตะกอนอินทรีย์ และตะกอนไขมันต่างๆ

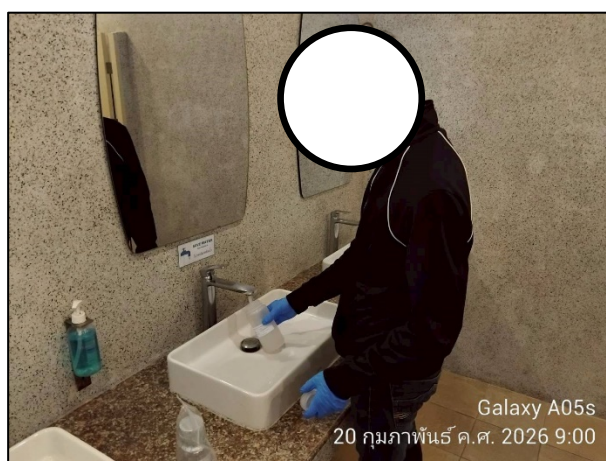
จากผลการตรวจวิเคราะห์คุณภาพน้ำใช้ในโครงการ ของโครงการโรงแรมนอนนี่ ของบริษัท ม่วงเช้า จำกัด จำนวน 1 สถานี ประจำเดือนมกราคม – มิถุนายน 2569 พบว่า คุณภาพน้ำใช้ ส่วนใหญ่มีค่าเป็นไปตามเกณฑ์มาตรฐานคุณภาพน้ำประปาของการประปาส่วนภูมิภาค พ.ศ. 2567 ยกเว้น ค่าแบคทีเรียกลุ่มโคลิฟอร์มทั้งหมด (TCB) ในเดือนมกราคม – กุมภาพันธ์ และเมษายน - มิถุนายน 2569 มีค่าไม่เป็นไปตามเกณฑ์มาตรฐานฯ กำหนด

รูปที่ 3.2 การเก็บตัวอย่างน้ำใช้ในโครงการ

1. ควรมีการทำความสะอาดเครื่องกรองน้ำ ทำความสะอาดคราบตะกอนในเส้นท่อเครื่องกรองน้ำ เพื่อให้ได้คุณภาพน้ำตามเกณฑ์มาตรฐานฯ
2. ตรวจสอบอุปกรณ์และเครื่องจักรในการเติมสารเคมีสำหรับฆ่าเชื้อโรคของน้ำใช้ภายในโรงแรม ยังคงสามารถทำงานได้ตามปกติหรือไม่
3. ควรมีการตรวจสอบว่า มีพนักงานหรือลูกค้าที่มาใช้บริการในโรงแรม มีอาการเจ็บป่วย/ปวดท้อง เนื่องจากน้ำใช้ภายในโรงแรมหรือไม่
4. ควรตรวจสอบคุณภาพน้ำใช้ภายในโรงแรมเป็นประจำ เพื่อเฝ้าระวังคุณภาพน้ำอย่างต่อเนื่องต่อไป
