# บทที่ 1

#### 1.1 ความเป็นมาของโครงการ

โครงการ วิโอพี คอนโด กะตะ ของบริษัท ภูเก็ตไนน์ โอเคย์ ดีเวลลอปเม้นต์ จำกัด ดำเนินโครงการเป็นอาคารชุดพักอาศัย จำนวน 2 อาคาร ได้แก่ อาคาร A เป็นอาคารห้องชุด สูง 8 ชั้น มีชั้นใต้ดิน 1 ชั้น และอาคาร B เป็นอาคารห้องชุด สูง 5 ชั้น มีชั้นใต้ดิน 1 ชั้น โดยปัจจุบันมีจำนวนห้องชุดรวมทั้งสิ้น 173 ห้องชุด ตั้งอยู่ที่ หมู่ที่ 4 ตำบลกะรน อำเภอเมืองภูเก็ต จังหวัดภูเก็ต พื้นที่โครงการตั้งอยู่บนเอกสารสิทธิ์ที่ดินของโฉนดที่ดินเลขที่ 61439, 61582 และ 112654 ขนาดพื้นที่รวม 2-2-6.50 ไร่ หรือ 4,026.00 ตารางเมตร

โครงการ วิโอพี คอนโด กะตะ ของบริษัท ภูเก็ตไนน์ โอเคย์ ดีเวลลอปเม้นต์ จำกัด ได้มอบหมายให้บริษัท เอแอลเอส แลบบอราทอรี กรุ๊ป (ประเทศไทย) จำกัด ซึ่งเป็นบริษัทที่ปรึกษาทางด้านสิ่งแวดล้อม ดำเนินการติดตามตรวจสอบคุณภาพสิ่งแวดล้อม พร้อมทั้งรวบรวมข้อมูล ผลการปฏิบัติตามมาตรการป้องกันและแก้ไขผลกระทบสิ่งแวดล้อม และมาตรการติดตามตรวจสอบคุณภาพสิ่งแวดล้อมเพื่อจัดทำรายงานผลการปฏิบัติตามมาตรการป้องกันและแก้ไขผลกระทบสิ่งแวดล้อม และมาตรการติดตามตรวจสอบผลกระทบสิ่งแวดล้อม เสนอต่อหน่วยงานราชการที่เกี่ยวข้อง โดยรายงานฉบับนี้เป็นรายงานผลการปฏิบัติตามมาตรการด้านสิ่งแวดล้อม ระหว่างเดือนมกราคม-มิถุนายน พ.ศ. 2569

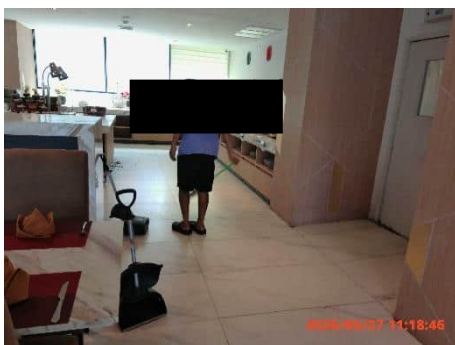
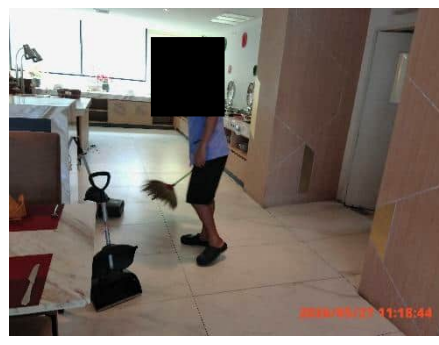
ภาพที่ 2-11 การทำความสะอาดถนนภายในโครงการ และทางเดินภายในอาคาร

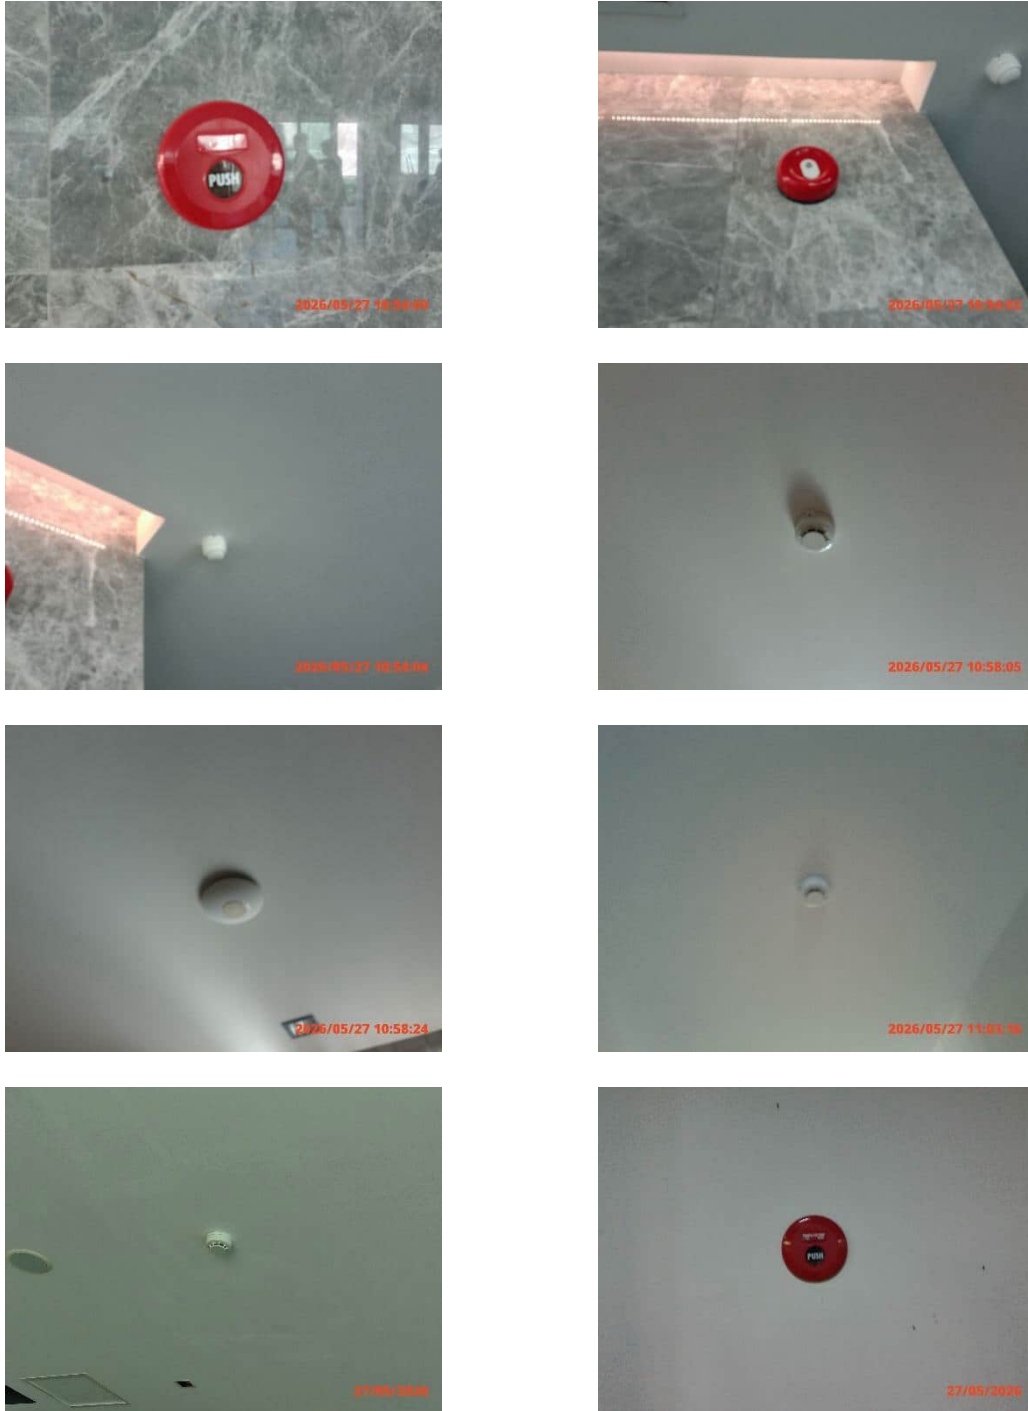
ภาพที่ 2-34 (ต่อ) อุปกรณ์เตือนภัยและอุปกรณ์ป้องกันและระงับอัคคีภัย

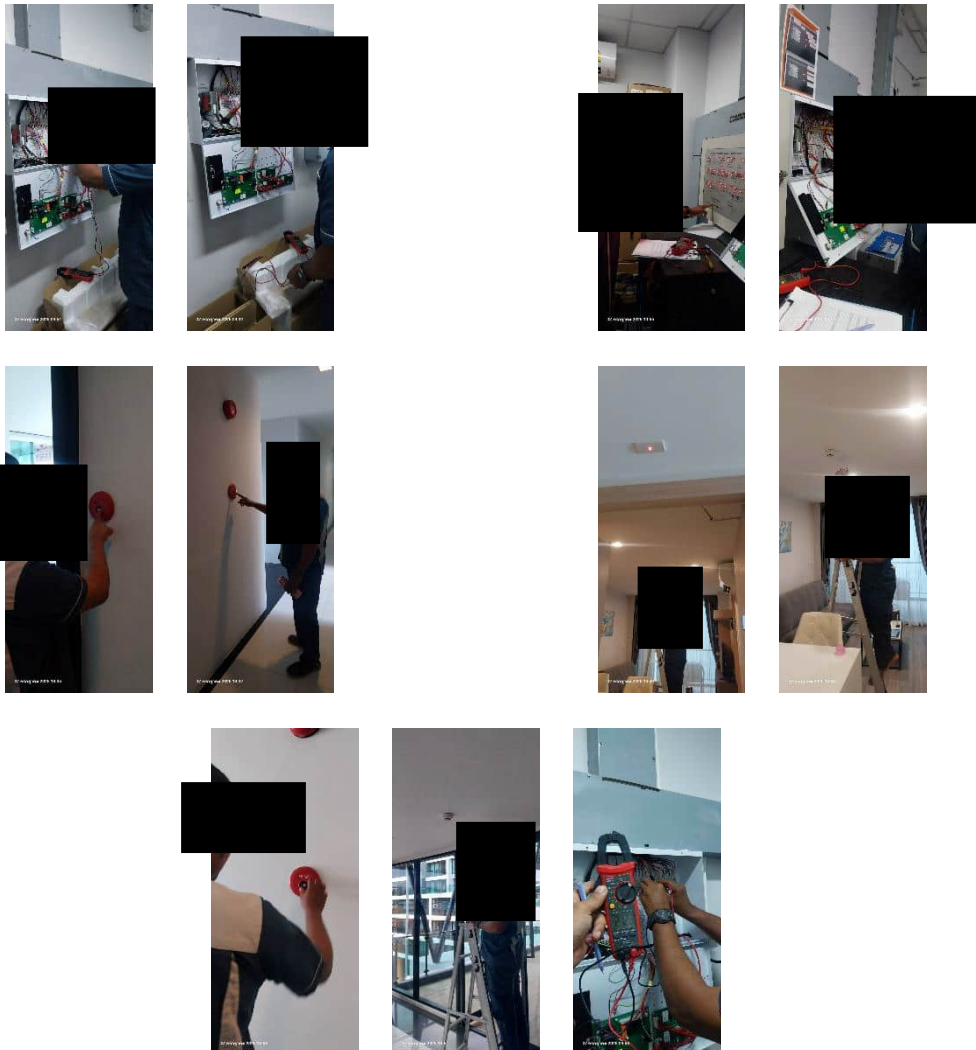
ภาพที่ 2-40 การตรวจสอบอุปกรณ์เตือนภัย และอุปกรณ์แจ้งเตือน

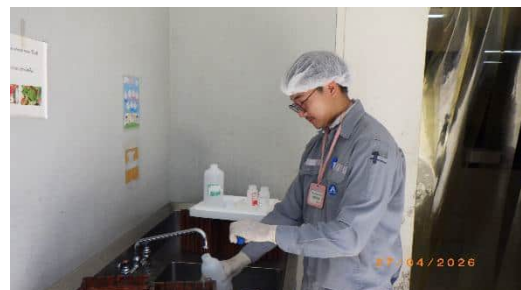
บริเวณก๊อกน้ำใช้ที่ผ่านการกรองของโครงการ

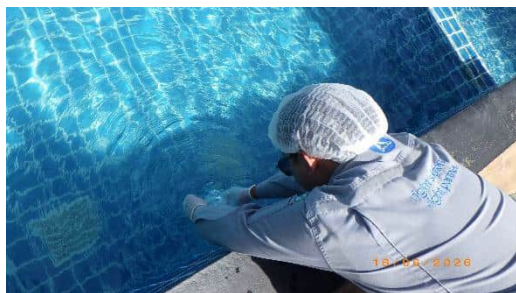
สระว่ายน้ำของโครงการ (ตึก A)

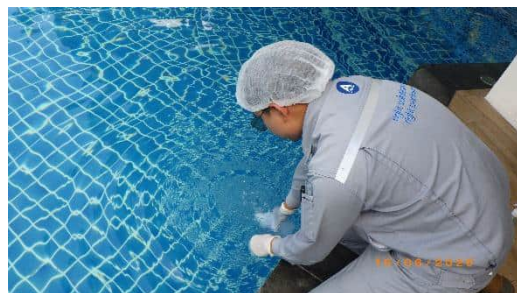
สระว่ายน้ำของโครงการ (ตึก B)
