โครงการ โรงแรม อนันตรา รีสอร์ท แอนด์ สปา ภูเก็ต หรือเดิมคือโรงแรม Renaissance Phuket Beach Resort and Spa เป็นโรงแรมและบ้านพักตากอากาศขนาด 85 ห้อง จึงจัดเป็นโรงแรมหรือสถานที่พักตากอากาศที่มีจำนวนห้องพักตั้งแต่ 80 ห้องขึ้นไป ที่ต้องทำรายงานการวิเคราะห์ผลกระทบสิ่งแวดล้อม และต้องทำรายงานการติดตามตรวจสอบผลกระทบสิ่งแวดล้อม ในช่วงเวลาดำเนินกิจการตามที่ได้เสนอไว้ในรายงานการวิเคราะห์ผลกระทบสิ่งแวดล้อมที่ผ่านความเห็นชอบจาก คณะกรรมการผู้ชำนาญการฯ ตามหนังสือของสำนักงานนโยบายและแผนฯ ที่ ทส. 1009/5828 ลงวันที่ 6 กรกฎาคม พ.ศ. 2549 รายละเอียดแสดงดังภาคผนวก ก-1 ปัจจุบันได้เปลี่ยนผู้ประกอบการจากเดิมคือ บริษัท เอ็มไอ สแควร์ จำกัด เป็นผู้ประกอบการใหม่คือ บริษัท เอ็มเอช ไทย แมนเนจเม้นท์ จำกัด โดยมีผลตั้งแต่วันที่ 1 เมษายน พ.ศ. 2569 เป็นต้นไป รายละเอียดแสดงดังภาคผนวก ก-4 ดังนั้น ในรายละเอียดรายงานจะใช้ชื่อโครงการ โรงแรม อนันตรา รีสอร์ท แอนด์ สปา ภูเก็ต (ระยะดำเนินการ) ของบริษัท เอ็มเอช ไทย แมนเนจเม้นท์ จำกัด

ผลการติดตามตรวจสอบการปฏิบัติตามมาตรการป้องกันและแก้ไขผลกระทบสิ่งแวดล้อม โครงการ โรงแรม อนันตรา รีสอร์ท แอนด์ สปา ภูเก็ต (ระยะดำเนินการ) ของบริษัท เอ็มเอช ไทย แมนเนจเม้นท์ จำกัด ระหว่างเดือนมกราคม-มิถุนายน พ.ศ. 2569 แสดงดังตารางที่ 2.2-1

ตารางที่ 2.2-1 สรุปผลการปฏิบัติตามมาตรการป้องกันและแก้ไขผลกร

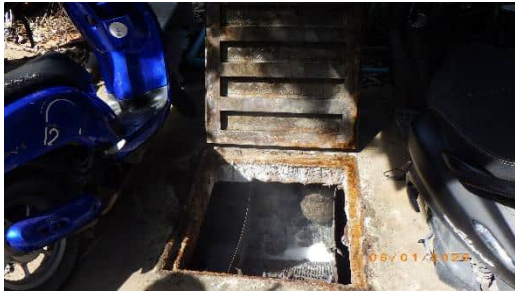
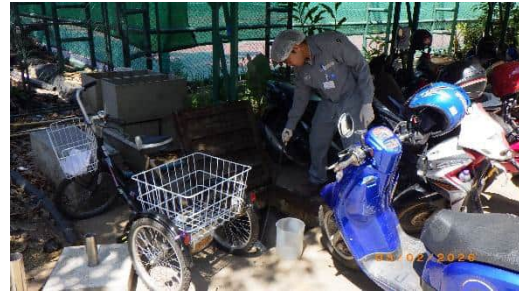
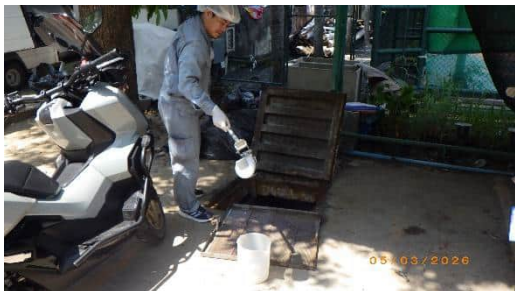
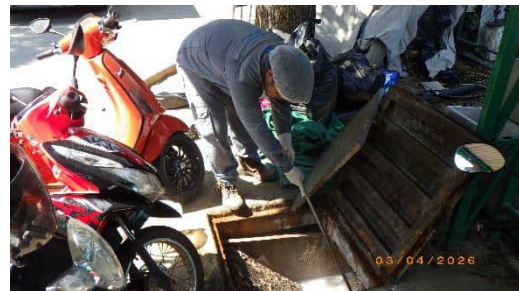
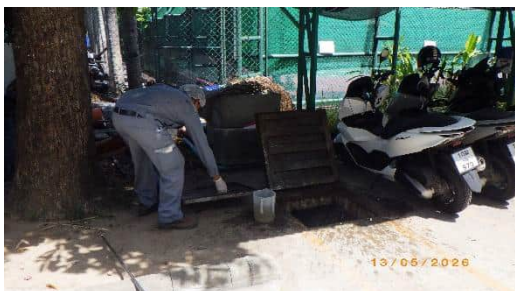
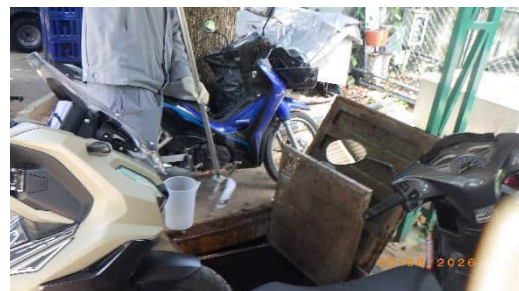
บริเวณบ่อดักน้ำเสีย (Sewage Sump) Influent EQ WWTM

ภาพที่ 3.4-1 การเก็บตัวอย่างคุณภาพน้ำทิ้ง โครงการ โรงแรม อนันตรา รีสอร์ท แอนด์ สปา ภูเก็ต  
(ระยะดำเนินการ) ของบริษัท เอ็มเอช ไทย แมนเนจเม้นท์ จำกัด ระหว่างเดือนมกราคม-มิถุนายน พ.ศ. 2569

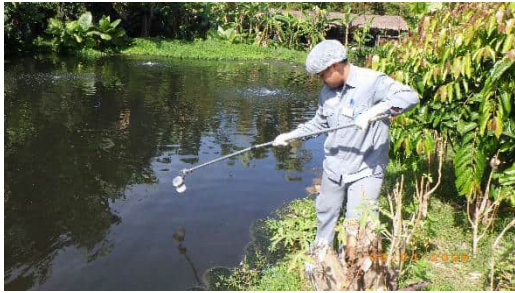
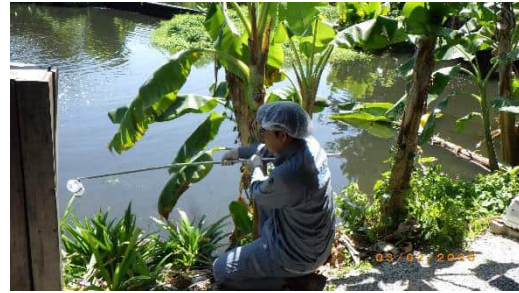
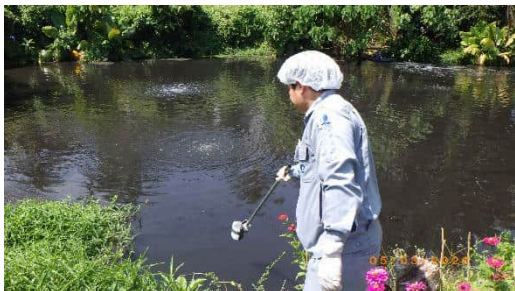
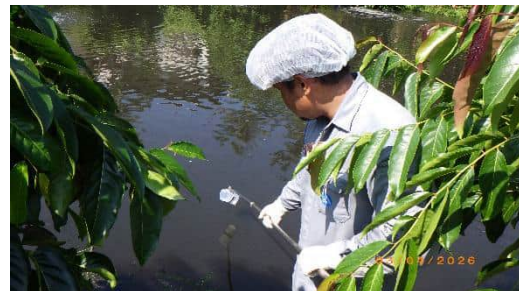
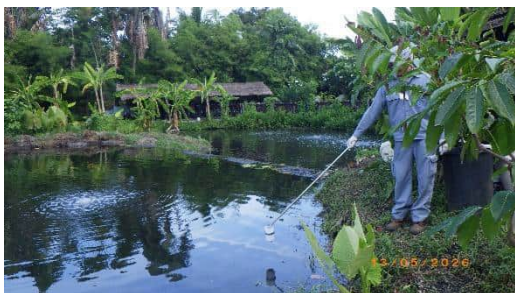
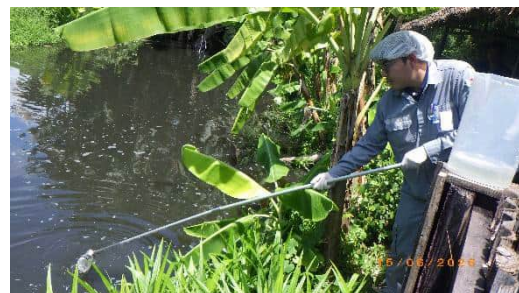
เมื่อนำผลการตรวจวิเคราะห์คุณภาพน้ำทิ้ง บริเวณน้ำถังเก็บน้ำ Reuse (Reuse Storage Tank) Effluent ต้นทาง WWTM และบริเวณสระน้ำ (Pond) Effluent ปลายทาง Lagoon มาเปรียบเทียบกับค่ามาตรฐานตามประกาศกระทรวงทรัพยากรธรรมชาติและสิ่งแวดล้อม เรื่อง กำหนดมาตรฐานควบคุมการระบายน้ำทิ้งจากอาคารบางประเภทและบางขนาด พ.ศ. 2567 (อาคารประเภท ข.) พบว่า ผลการตรวจวิเคราะห์มีค่าอยู่ในเกณฑ์มาตรฐานฯ ดังกล่าวกำหนด

ภาพที่ 3.4-1 (ต่อ) การเก็บตัวอย่างคุณภาพน้ำทั้ง โครงการ โรงแรม อนันตรา รีสอร์ท แอนด์ สปา ภูเก็ต (ระยะดำเนินการ) ของบริษัท เอ็มเอช ไทย แมนเนจเม้นท์ จำกัด ระหว่างเดือนมกราคม-มิถุนายน พ.ศ. 2569

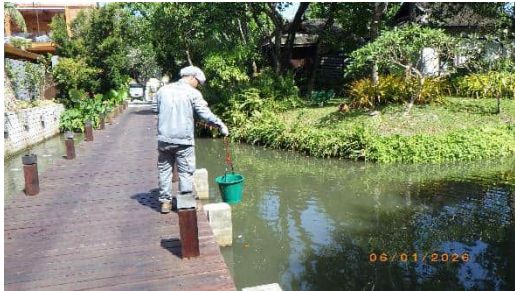
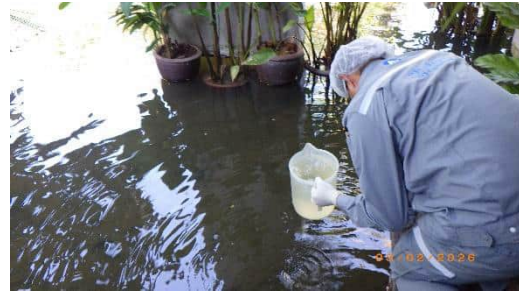
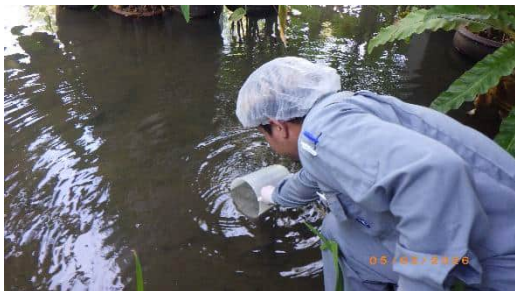
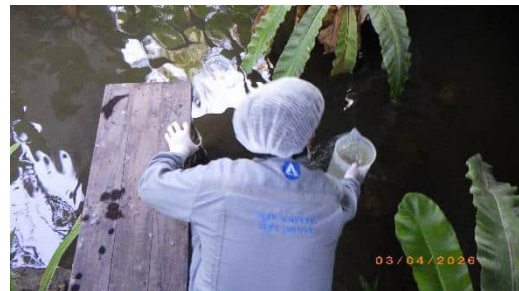
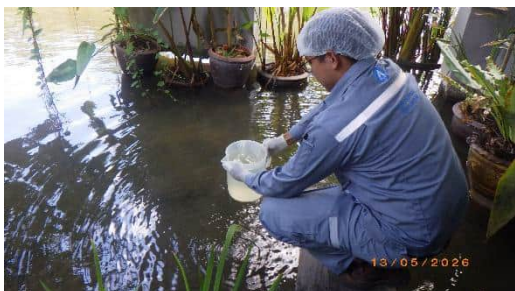
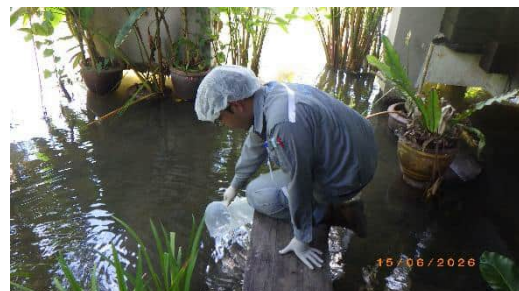
#### บริเวณสระน้ำ (Pond) Effluent ปลายทาง Lagoon

ผลการตรวจวิเคราะห์คุณภาพน้ำทิ้ง บริเวณสระน้ำ (Pond) Effluent ปลายทาง Lagoon ระหว่างเดือนมกราคม-มิถุนายน พ.ศ. 2569 พบว่า ฟีคัลโคลิฟอร์มแบคทีเรีย (Fecal Coliform) มีค่าอยู่ในช่วง 17.0-49,000.0 เอ็มพีเอ็นต่อ 100 มิลลิลิตร โคลิฟอร์มแบคทีเรีย (Total Coliform) มีค่าอยู่ในช่วง 790.0-49,000.0 เอ็มพีเอ็นต่อ 100 มิลลิลิตร บีโอดี (BOD) มีค่าอยู่ในช่วง <2.0-4.5 มิลลิกรัมต่อลิตร น้ำมันและไขมัน (Oil & Grease) มีค่า <3 มิลลิกรัมต่อลิตร ตลอดการตรวจวัด ความเป็นกรดและด่าง (pH) มีค่าอยู่ในช่วง 7.2-8.1 ซัลไฟด์ (Sulfide) มีค่า <0.5-0.8 มิลลิกรัมต่อลิตร สารที่ละลายได้ทั้งหมด (TDS) มีค่าอยู่ในช่วง 308-948 มิลลิกรัมต่อลิตร ทีเคเอ็น (TKN) มีค่า <5.0 มิลลิกรัมต่อลิตร ตลอดการตรวจวัด และสารแขวนลอย (SS) มีค่าอยู่ในช่วง <5-10.0 มิลลิกรัมต่อลิตร ผลการตรวจวัดแสดงดังตารางที่ 3.4-3
