โครงการ มายบีช รีสอร์ท ภูเก็ต (เปลี่ยนแปลงรายละเอียด) ระยะดำเนินการ ของบริษัท มายบีช กรุ๊ป จำกัด ตั้งอยู่ที่ 105 หมู่ที่ 8 ถนนบ้านอ่าววน-เขาขาด ตำบลวิชิต อำเภอเมือง จังหวัดภูเก็ต เป็นโครงการประกอบกิจการประเภทโรงแรม และพื้นที่โครงการตั้งอยู่ในเขตพื้นที่คุ้มครองสิ่งแวดล้อม ซึ่งเข้าข่ายที่ต้องจัดทำรายงานการวิเคราะห์ผลกระทบสิ่งแวดล้อมตามประกาศกระทรวงทรัพยากรธรรมชาติและสิ่งแวดล้อม เรื่อง กำหนดประเภทและขนาดของโครงการหรือกิจการซึ่งต้องจัดทำรายงานการวิเคราะห์ผลกระทบสิ่งแวดล้อม และหลักเกณฑ์ วิธีการระเบียบปฏิบัติ และแนวทางการจัดทำรายงานการวิเคราะห์ผลกระทบสิ่งแวดล้อม และตามประกาศกระทรวงทรัพยากรธรรมชาติและสิ่งแวดล้อม เรื่อง กำหนดเขตพื้นที่และมาตรการคุ้มครองสิ่งแวดล้อมในบริเวณพื้นที่จังหวัดภูเก็ต พ.ศ. 2553 และได้นำเสนอต่อสำนักงานนโยบายและแผนทรัพยากรสิ่งแวดล้อม (สผ.) คณะกรรมการผู้ชำนาญการพิจารณารายงานการวิเคราะห์ผลกระทบสิ่งแวดล้อมด้านอาคาร การจัดสรรที่ดิน และบริการชุมชน มีมติความเห็นชอบรายงานดังกล่าวตามหนังสือ ที่ ทส 1009.5/3434 ลงวันที่ 21 มีนาคม พ.ศ. 2559 ซึ่งได้กำหนดมาตรการป้องกันและแก้ไขผลกระทบสิ่งแวดล้อม และมาตรการติดตามตรวจสอบผลกระทบสิ่งแวดล้อมที่โครงการต้องถือปฏิบัติ

ดังนั้น บริษัท มายบีช กรุ๊ป จำกัด จึงมอบหมายให้บริษัท เอแอลเอส แลบบอราทอรี กรุ๊ป (ประเทศไทย) จำกัด ซึ่งเป็นบริษัทที่ปรึกษา

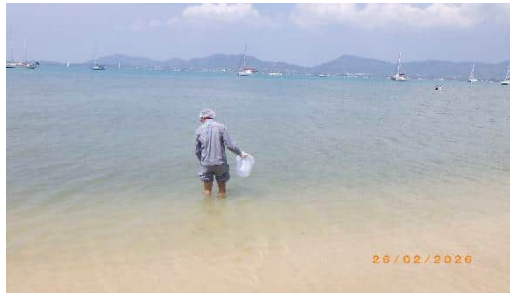
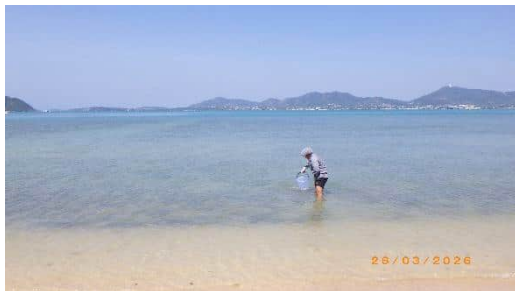
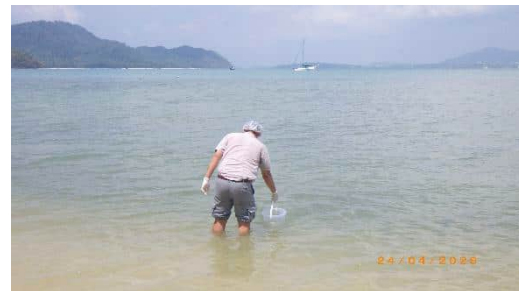
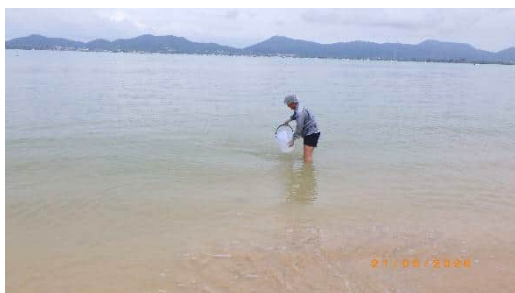
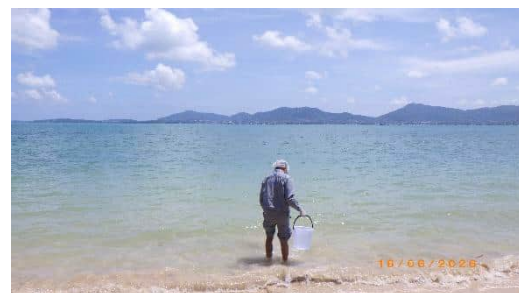
**ภาพที่ 3-1** แสดงการเก็บตัวอย่างคุณภาพน้ำทะเล โครงการ มายบีช รีสอร์ท ภูเก็ต (เปลี่ยนแปลงรายละเอียด)  
ระยะดำเนินการ ของบริษัท มายบีช กรุ๊ป จำกัด ระหว่างเดือนมกราคม-มิถุนายน พ.ศ. 2569

ผลการตรวจวิเคราะห์คุณภาพน้ำทะเล บริเวณชายหาดที่ทางน้ำเสียของโครงการระบายลง (น้ำทะเล บริเวณจุดระบายน้ำทิ้งของโครงการ) ระหว่างเดือนมกราคม-มิถุนายน พ.ศ. 2569 เมื่อนำผลการตรวจวิเคราะห์ คุณภาพน้ำทะเลบริเวณจุดระบายน้ำทิ้งของโครงการ มาเปรียบเทียบกับค่ามาตรฐานตามประกาศคณะกรรมการ สิ่งแวดล้อมแห่งชาติ เรื่อง กำหนดมาตรฐานคุณภาพน้ำทะเล ประเภทที่ 4 พบว่า ผลการตรวจวิเคราะห์ส่วนใหญ่มีค่า อยู่ในเกณฑ์มาตรฐานที่กำหนด ผลการตรวจวัดแสดงดังตารางที่ 3-4

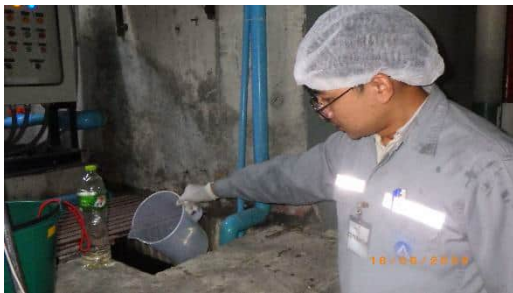
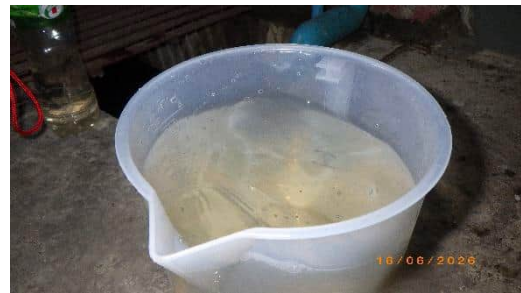
ภาพที่ 3-2 แสดงตำแหน่งการเก็บตัวอย่างคุณภาพน้ำทิ้ง โครงการ มายบีช รีสอร์ท ภูเก็ต (เปลี่ยนแปลงรายละเอียด)  
ระยะดำเนินการ ของบริษัท มายบีช กรุ๊ป จำกัด ระหว่างเดือนมกราคม-มิถุนายน พ.ศ. 2569

ผลการตรวจวิเคราะห์คุณภาพน้ำทิ้ง บริเวณบ่อตรวจคุณภาพน้ำหลังเข้าระบบบำบัดน้ำเสียรวมของโครงการ ระหว่างเดือนมกราคม-มิถุนายน พ.ศ. 2569 โดยตรวจวัดค่าความเป็นกรดต่าง พีเอช ปริมาณสารแขวนลอย ซีลไฟต์ ปริมาณสารละลาย ปริมาณตะกอนหนัก น้ำมันและไขมัน ทีเคเอ็น และโคลิฟอร์มแบคทีเรียทั้งหมด เมื่อนำผลการตรวจวิเคราะห์คุณภาพน้ำทิ้ง บริเวณบ่อตรวจคุณภาพน้ำหลังเข้าระบบบำบัดน้ำเสียรวมของโครงการ มาเปรียบเทียบกับค่ามาตรฐานตามประกาศกระทรวงทรัพยากรธรรมชาติและสิ่งแวดล้อม เรื่อง กำหนดมาตรฐานควบคุมการระบายน้ำทิ้งจากอาคารบางประเภทและบางขนาด พ.ศ. 2567 (อาคารประเภท ข.) พบว่า ผลการตรวจวิเคราะห์ส่วนใหญ่มีค่าอยู่ในเกณฑ์มาตรฐานที่กำหนด ผลการตรวจวัดแสดงดังตารางที่ 3-7

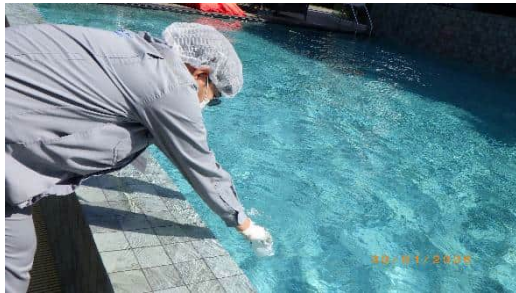
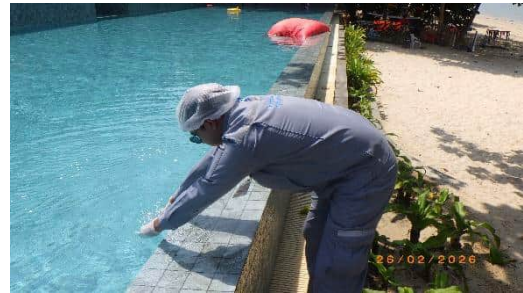
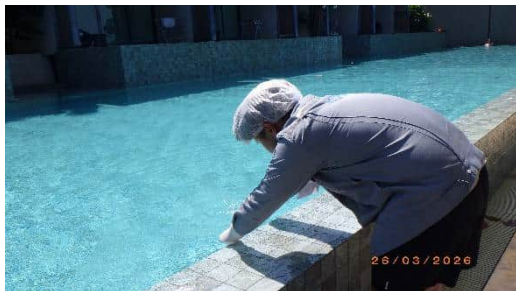
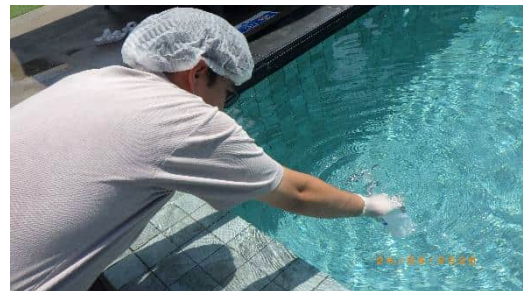
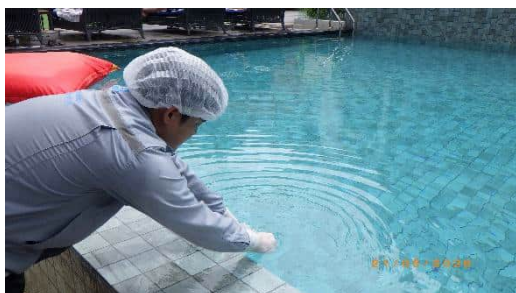
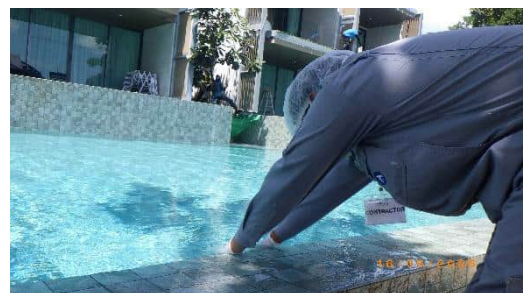
ผลการตรวจวิเคราะห์คุณภาพน้ำสระว่ายน้ำของโครงการ โดยตรวจวัดค่าโคลิฟอร์มแบคทีเรีย  
ทั้งหมด และฟิคอลโคลิฟอร์ม ระหว่างเดือนมกราคม-มิถุนายน พ.ศ. 2569 เมื่อนำผลการตรวจวิเคราะห์คุณภาพน้ำ  
สระว่ายน้ำของโครงการ มาเปรียบเทียบกับคำแนะนำของคณะกรรมการสาธารณสุข ฉบับที่ 1/2550 เรื่อง  
การควบคุมการประกอบกิจการสระว่ายน้ำ หรือกิจการอื่นๆ ในทำนองเดียวกัน พบว่า ผลการตรวจวิเคราะห์ทุก  
พารามิเตอร์มีค่าอยู่ในเกณฑ์มาตรฐานที่กำหนด ผลการตรวจวัดแสดงดังตารางที่ 3-9
