รายงานผลการปฏิบัติตามมาตรการป้องกันและแก้ไขผลกระทบสิ่งแวดล้อม  
และมาตรการติดตามตรวจสอบผลกระทบสิ่งแวดล้อม  
(ระยะรื้อถอนและระยะก่อสร้าง) ฉบับประจำเดือนธันวาคม 2568 - มิถุนายน 2569

โครงการ เคฟ แอลลี แจ้งวัฒนะ (KAVE ALLY CHAENGWATTANA)  
ตั้งอยู่ซอยแจ้งวัฒนะ 4 แขวงอนุสาวรีย์  
เขตบางเขน กรุงเทพมหานคร  
ของบริษัท 39 เอสเตท จำกัด

**รายงานผลการปฏิบัติตามมาตรการป้องกันและแก้ไขผลกระทบสิ่งแวดล้อม  
และมาตรการติดตามตรวจสอบผลกระทบสิ่งแวดล้อม  
ฉบับที่ 1/2569 เดือนธันวาคม 2568 – มิถุนายน 2569**

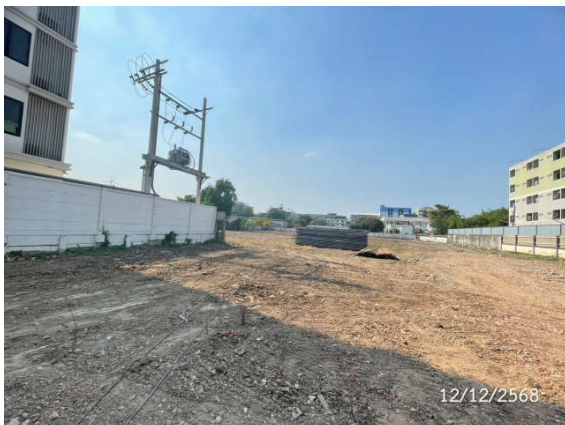
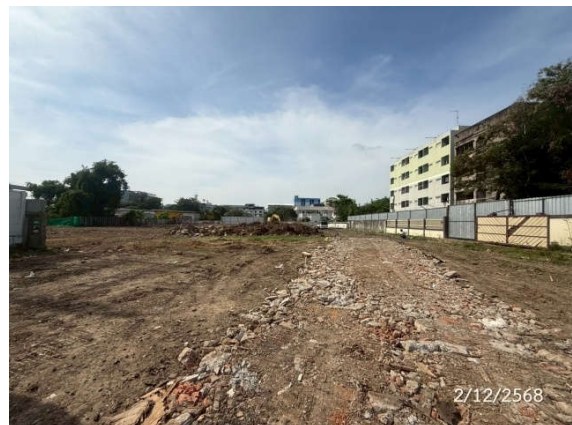
ช่วงงานรื้อถอน (เดือนธันวาคม 2568)

สำหรับการดำเนินกิจกรรมการก่อสร้างในช่วงเดือนธันวาคม 2568 – มิถุนายน 2569 พบว่า มีการดำเนินงานโครงการดำเนินกิจกรรมการก่อสร้างในระยะรื้อถอนและระยะก่อสร้างงานเสาเข็มและฐานราก (รูปที่ 1-5)
