**5. ผลการดำเนินการตามมาตรการป้องกันและแก้ไขผลกระทบสิ่งแวดล้อม**  
**ตารางที่ 4 เปรียบเทียบมาตรการป้องกันและแก้ไขผลกระทบสิ่งแวดล้อมที่กำหนดไว้ในรายงานการวิเคราะห์ผลกระทบสิ่งแวดล้อม**  
**โครงการอาคารวิริยะพันธุ์ (อาคารสำนักงาน ธนบุรีพานิช) ระยะเปิดดำเนินการ**

รายงานผลการปฏิบัติตามมาตรการป้องกันแก้ไขผลกระทบสิ่งแวดล้อม และมาตรการติดตามตรวจสอบคุณภาพสิ่งแวดล้อม  
โครงการอาคารวิริยะพันธุ์ ตั้งอยู่ที่ถนนเจริญสุขุมวิท แขวงบางพลัด เขตบางพลัด กรุงเทพมหานคร

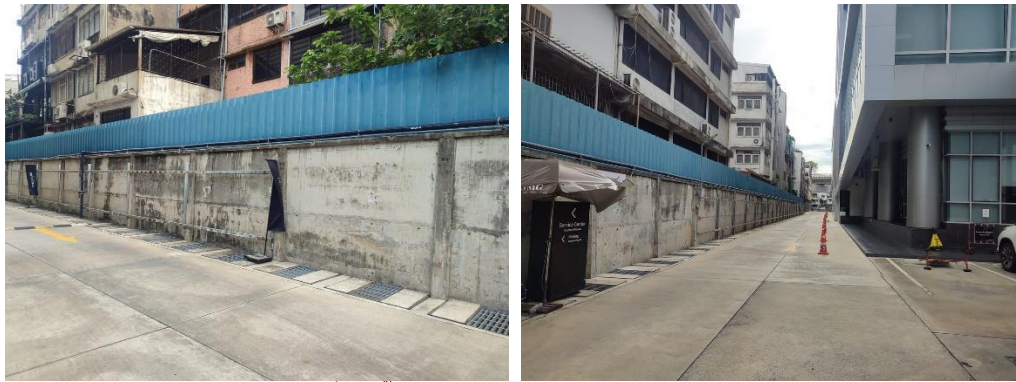
| เงื่อนไขตามมาตรการป้องกันและแก้ไขผลกระทบสิ่งแวดล้อม | ผลการปฏิบัติตามมาตรการ | ปัญหา อุปสรรค และข้อเสนอแนะ | เอกสารอ้างอิง |
|---|---|---|---|
| <b>1.ทรัพยากรสิ่งแวดล้อมทางกายภาพ</b><br><b>1.1สภาพภูมิประเทศ</b><br>1. จัดให้มีรั้วรอบพื้นที่โครงการเพื่อกันขอบเขตพื้นที่อย่างชัดเจน และป้องกันการพังทลายของดินในพื้นที่ข้างเคียง | มีรั้วคอนกรีตกันขอบเขตพื้นที่โครงการ และป้องกันการพังทลายของดินไว้แล้วตามขอบเขตของโครงการ | - | ภาพที่ 4-1 |
| <b>มาตรการติดตามตรวจสอบผลกระทบสิ่งแวดล้อม</b><br>- ดูแลสภาพรั้วโครงการให้สมบูรณ์ มั่นคง แข็งแรง | รั้วมีความมั่นคงแข็งแรงดี และทำความสะอาดพื้นที่และกำแพงอยู่เสมอ | - | ภาพที่ 4-1<br>ภาพที่ 4-39 |

ภาพที่ 4-1 รั้วด้านทิศใต้และด้านทิศเหนือของโครงการ

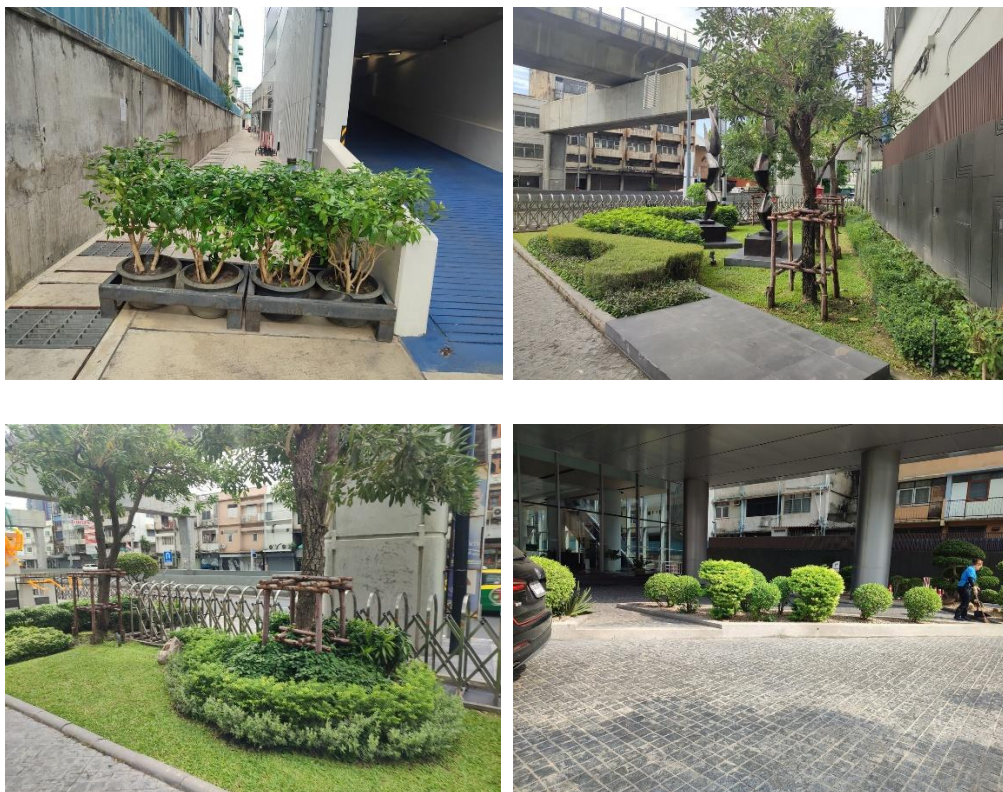
| เงื่อนไขตามมาตรการป้องกันและแก้ไขผลกระทบสิ่งแวดล้อม | ผลการปฏิบัติตามมาตรการ | ปัญหา อุปสรรค และข้อเสนอแนะ | เอกสารอ้างอิง |
|---|---|---|---|
| 2. จัดให้มีการปลูกไม้ยืนต้น ไม้พุ่ม ไม้คลุมดิน ภายในโครงการ โดยเฉพาะแนวเขตที่ดินเพื่อให้พืชช่วยยึดหน้าดิน | ปลูกไม้ยืนต้น ไม้พุ่มและไม้คลุมดินบริเวณด้านหน้า ทิศตะวันตก ติดกับถนนเจริญสุขุมวิท เพื่อช่วยยึดหน้าดิน | - | ภาพที่ 4-2 |
| 3. จัดให้มีพื้นที่สีเขียวภายในพื้นที่โครงการ เพื่อให้ต้นไม้ดังกล่าวช่วยดูดซับมลพิษจากที่จอดรถของโครงการ | มีพื้นที่สีเขียวไว้ด้านหน้าทางเข้า-ออกโครงการด้านทิศตะวันตก และไม้กระถางด้านทิศเหนือ | - | ภาพที่ 4-2<br>ภาพที่ 4-33 |

ภาพที่ 4-2 คูแฉ่งพื้นที่สีเขียวชั้นล่าง ด้านทิศตะวันตก และพื้นที่จุดรวมคนของโครงการ

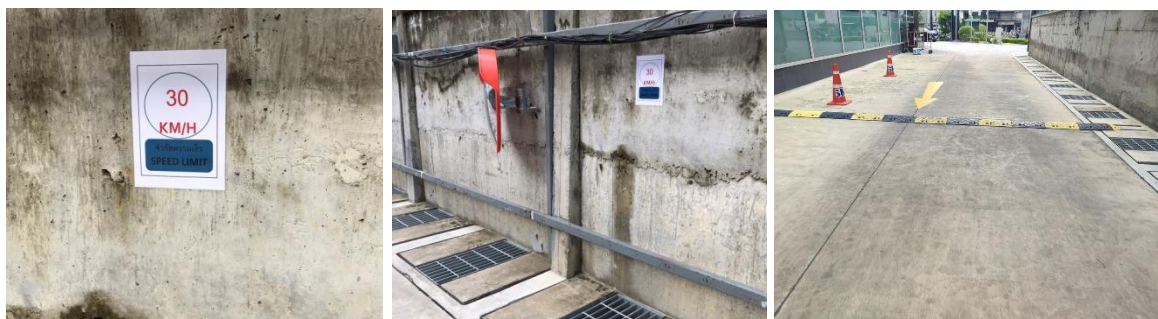
| เงื่อนไขตามมาตรการป้องกันและแก้ไขผลกระทบสิ่งแวดล้อม | ผลการปฏิบัติตามมาตรการ | ปัญหา อุปสรรค และข้อเสนอแนะ | เอกสารอ้างอิง |
|---|---|---|---|
| <b>1.2 คุณภาพอากาศ</b><br><b>1.มาตรการป้องกันผลกระทบด้านฝุ่นละออง</b><br>1. ควบคุมความเร็วของรถภายในโครงการ เช่น บ้ายจำกัดความเร็ว สันนุนลดความเร็ว เพื่อไม่ให้เกิดการฟุ้งกระจายของฝุ่นบนผิวถนน | มีป้ายจำกัดความเร็วตามทางวิ่งรถ | - | ภาพที่ 4-3 |

| เงื่อนไขตามมาตรการป้องกันและแก้ไขผลกระทบสิ่งแวดล้อม | ผลการปฏิบัติตามมาตรการ | ปัญหา อุปสรรค และข้อเสนอแนะ | เอกสารอ้างอิง |
|---|---|---|---|
| 1. จัดให้มีการทำสนุนชะลอความเร็วของรถบนถนนภายในโครงการ เพื่อชะลอความเร็วของรถ และลดเสียงจากการวิ่งของรถภายในโครงการ | มีสนุนชะลอความเร็ว จัดให้มีป้ายจำกัดความเร็วไว้บริเวณทางวิ่งรถ | - | ภาพที่ 4-3 |
| 2. ติดตั้งป้ายห้ามเร่งเครื่องยนต์ไว้บริเวณที่จอดรถและทางวิ่งภายในโครงการให้เห็นอย่างชัดเจน | ติดตั้งป้ายจำกัดความเร็วรถ ไม่ให้ใช้ความเร็วเกิน 30 กม./ชม. | - | ภาพที่ 4-3 |

ภาพที่ 4-3 ป้ายจำกัดความเร็วติดตั้งไว้ริมทางวิ่งรถ และเส้นชะลอความเร็ว

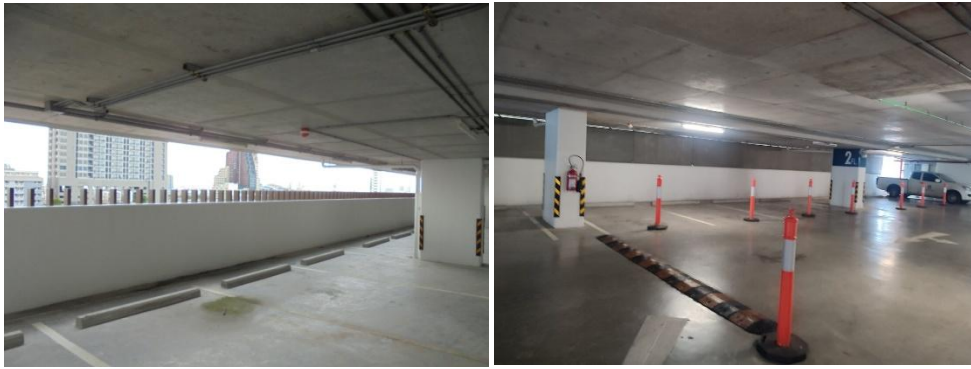
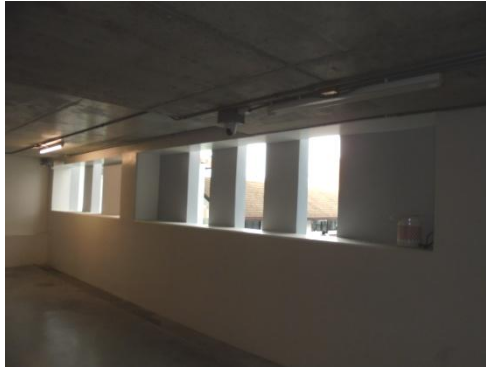
| เงื่อนไขตามมาตรการป้องกันและแก้ไขผลกระทบสิ่งแวดล้อม | ผลการปฏิบัติตามมาตรการ | ปัญหา อุปสรรค และข้อเสนอแนะ | เอกสารอ้างอิง |
|---|---|---|---|
| <b>2.มาตรการป้องกันผลกระทบสิ่งแวดล้อม</b><br>1. โครงการจัดทำ crib Precast Concrete ขนาด 0.1x0.15 เมตร ตั้งแต่ชั้นที่ 1-2 และจัดทำเป็นผนัง Precast Concrete (ผนังทึบ) ตั้งแต่ชั้นที่ 3 ถึง คาดฟ้าบริเวณด้านทิศเหนือ | จัดทำผนัง ขนาด 0.1x0.15 เมตร ที่ชั้น 1-2 และตั้งแต่ชั้น 3 จัดทำเป็นผนังทึบ | - | ภาพที่ 4-4 |

ภาพที่ 4-4 Precast Concrete ชั้นจอดรถชั้น 1-2 Precast Concrete ผนังที่บ้น 3 ชั้นไป

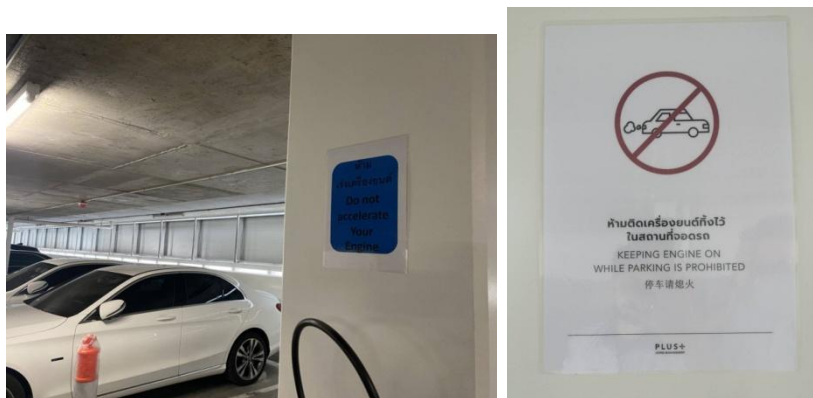
| เงื่อนไขตามมาตรการป้องกันและแก้ไขผลกระทบสิ่งแวดล้อม | ผลการปฏิบัติตามมาตรการ | ปัญหา อุปสรรค และข้อเสนอแนะ | เอกสารอ้างอิง |
|---|---|---|---|
| 3. ติดตั้งป้ายห้ามติดเครื่องยนต์ทิ้งไว้ภายในบริเวณพื้นที่จอดรถ ให้สามารถสังเกตเห็นได้อย่างชัดเจนและทั่วถึง | ติดป้ายห้ามติดเครื่องยนต์ไว้บริเวณอาคารจอดรถ | - | ภาพที่ 4-5 |

ภาพที่ 4-5 ป้าย ห้ามเร่งเครื่องยนต์ และป้ายดับเครื่องยนต์เมื่อจอดรถบริเวณที่จอดรถ

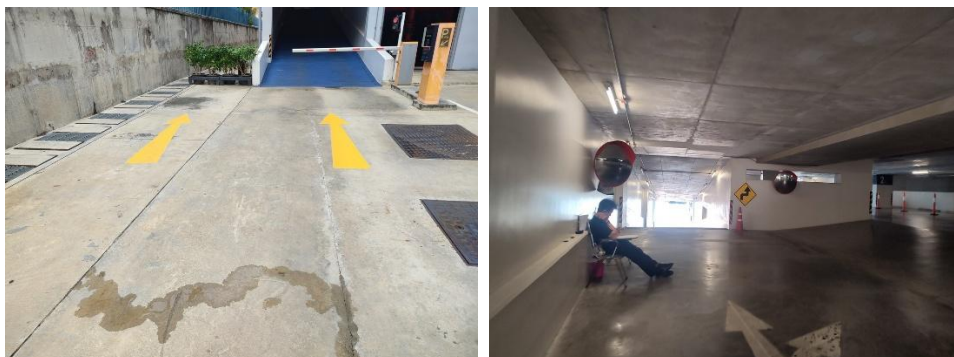
| เงื่อนไขตามมาตรการป้องกันและแก้ไขผลกระทบสิ่งแวดล้อม | ผลการปฏิบัติตามมาตรการ | ปัญหา อุปสรรค และข้อเสนอแนะ | เอกสารอ้างอิง |
|---|---|---|---|
| 4. จัดทำป้ายและสัญลักษณ์จราจรบนพื้นทางให้ชัดเจน และไม่ก่อให้เกิดความสับสนของผู้ขับขี่ ทำให้การเคลื่อนตัวของรถในโครงการและบริเวณทางเข้า-ออกโครงการสามารถทำได้อย่างดีและปลอดภัย | มีลูกศรแสดงทิศทางวิ่งรถ รอบอาคารเป็นแบบทิศทางเดียว และบนอาคารจอดรถเป็นแบบสองทิศทาง | - | ภาพที่ 4-6 |

ภาพที่ 4-6 ลูกศรแสดงทิศทางวิ่งรถ และกระบอกโค้งที่อาคารจอดรถ

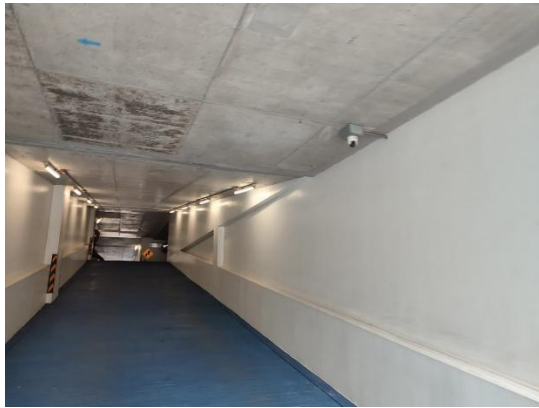
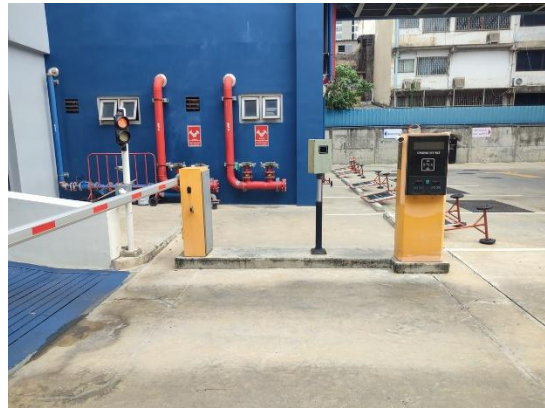
| เงื่อนไขตามมาตรการป้องกันและแก้ไขผลกระทบสิ่งแวดล้อม | ผลการปฏิบัติตามมาตรการ | ปัญหา อุปสรรค และข้อเสนอแนะ | เอกสารอ้างอิง |
|---|---|---|---|
| <b>1.4 ผลกระทบด้านแสงไฟจากการเดินทางภายในอาคารจอดรถยนต์</b><br>1. โครงการออกแบบตำแหน่งทางลาดขึ้น-ลงชั้นจอดรถอยู่ทางด้านทิศเหนือ และตลอดแนวอาคารจอดรถยนต์ด้านทิศเหนือโครงการจัดทำคาน Precast Concrete ขนาด 0.1x0.15 เมตร ตั้งแต่ชั้นที่ 1-2 และจัดทำเป็นผนัง Precast Concrete (ผนังทึบ) ตั้งแต่ชั้นที่ 3 ถึง คาดฟ้า ซึ่งผนังอาคารจอดรถยนต์ได้เป็นช่องโถงจึงช่วยกันแสงไฟได้ | จัดทำทางลาดขึ้นลงที่จอดรถ ด้านทิศเหนือไว้แล้ว และทำคาน Precast Concrete ขนาด 0.1x0.15 เมตร ตั้งแต่ชั้นที่ 1-2 และจัดทำเป็นผนัง Precast Concrete (ผนังทึบ) ตั้งแต่ชั้นที่ 3 ถึง คาดฟ้า | - | ภาพที่ 4-7 และ<br>ภาพที่ 4-4 |

ภาพที่ 4-7 ปรับปรุงพื้นที่ทางลาดขึ้นลานจอดรถอาคาร B

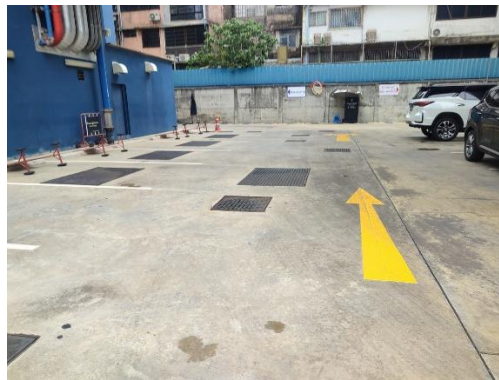
| เงื่อนไขตามมาตรการป้องกันและแก้ไขผลกระทบสิ่งแวดล้อม | ผลการปฏิบัติตามมาตรการ | ปัญหา อุปสรรค และข้อเสนอแนะ | เอกสารอ้างอิง |
|---|---|---|---|
| <b>1.5 คุณภาพน้ำ</b><br>1. จัดให้มีระบบบำบัดน้ำเสีย จำนวน 1 ชุด เป็นระบบบำบัดน้ำเสียสำเร็จรูป ชนิดเติมอากาศแบบตะกอนเร่ง (Activated Sludge) ออกแบบให้รองรับน้ำเสียปริมาณ 80 ลบ.ม./วัน เพื่อบำบัดน้ำเสียให้มีค่า BOD ในน้ำทิ้งไม่เกิน 20 มก./ลิตร | มีระบบบำบัดน้ำเสียจำนวน 1 ชุด บำบัดน้ำเสียทั้งหมดของโครงการ | - | ภาพที่ 4-8 |

ภาพที่ 4-8 บริเวณบ่อบำบัดน้ำเสียรวมของโครงการ

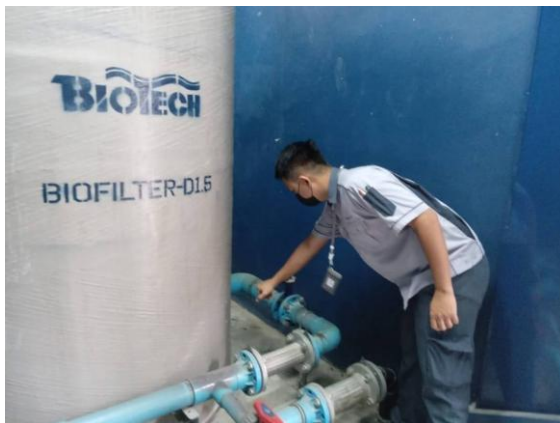
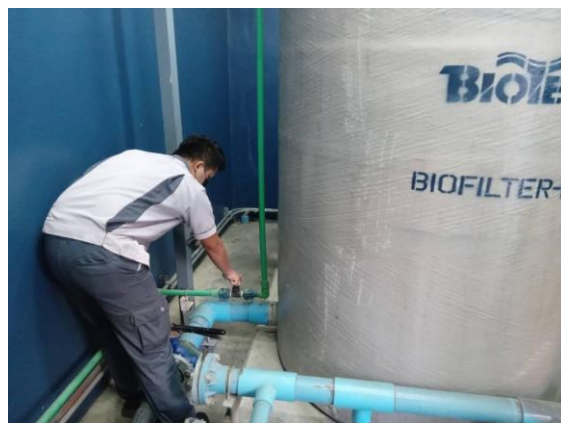
| เงื่อนไขตามมาตรการป้องกันและแก้ไขผลกระทบสิ่งแวดล้อม | ผลการปฏิบัติตามมาตรการ | ปัญหา อุปสรรค และข้อเสนอแนะ | เอกสารอ้างอิง |
|---|---|---|---|
| 3. โครงการจะบำบัด Aerosol จากส่วนเติมอากาศ ซึ่งมีปริมาณ Aerosol เกิดขึ้นประมาณ 118 ลบ.ม./ชั่วโมง การบำบัดจะใช้กระบวนการกรองผ่านถ่าน Activated Carbon ซึ่งอากาศจะไหลผ่านตามท่อ Vent ขนาดเส้นผ่านศูนย์กลาง 0.2 เมตร ที่ปลายท่อ Vent จะติดตั้งกระบอกบรรจุถ่าน ขนาดเส้นผ่านศูนย์กลาง 0.3 เมตร ความยาว 1 เมตร เพื่อกกรองอากาศและดูดซับละอองน้ำ สำหรับตัวกรองอากาศอยู่บริเวณด้านทิศเหนือของอาคาร B โดยโครงการจะเปลี่ยนถ่านทุก ๆ 2 เดือน | โครงการบำบัด Aerosol ที่เกิดจากกระบวนการเติมอากาศของระบบบำบัดน้ำเสียของโครงการ เปลี่ยนเป็นระบบ Bio Filter กระบวนการฟอกกรองเกิดขึ้นเมื่อมีสารมีเทน และแอมโมเนีย ไหลผ่านตัวกรองชีวภาพ จะถูกดูดซับโดยวัสดุกรองก่อนแพร่สู่ชั้นไบโอฟิล์ม จากนั้น จุลินทรีย์ในชั้น ไบโอฟิล์มตรึงโมเลกุลแอมโมเนีย เข้าสู่ภายในเซลล์เพื่อย่อยสลายโดยกระบวนการเมตาบอลิซึมภายในเซลล์ กลายเป็น น้ำ คาร์บอนไดออกไซด์ และอากาศที่ผ่านออกมาที่ปล่องด้านบนของถัง จึงมีความสะอาดและบริสุทธิ์ขึ้น | - | ภาพที่ 4-9 |

| เงื่อนไขตามมาตรการป้องกันและแก้ไขผลกระทบสิ่งแวดล้อม | ผลการปฏิบัติตามมาตรการ | ปัญหา อุปสรรค และข้อเสนอแนะ | เอกสารอ้างอิง |
|---|---|---|---|
| 4. โครงการจะบำบัดก๊าซมีเทนที่เกิดจากระบบบำบัดน้ำเสีย ซึ่งมีปริมาณ 30.12 ลบ.ม./วัน ด้วยวิธี Biological Oxidation โดยจะต่อท่อระบายอากาศ ขนาดเส้นผ่านศูนย์กลาง 2 นิ้ว เพื่อรวบรวมก๊าซมีเทนลงบ่อดินที่จัดเตรียมสำหรับบำบัดก๊าซมีเทน จากระบบบำบัดน้ำเสีย ขนาดพื้นที่ 22 ตารางเมตร ความลึก 1.2 เมตร จำนวน 1 บ่อไว้บริเวณพื้นที่สีเขียวด้านทิศเหนือของอาคาร B นอกจากนี้โครงการจะติดตั้งเครื่องดูดอากาศ 468 ลบ.ม./ชม.(15 เท่าของปริมาตรห้องขยะเปียก) จำนวน 1 เครื่อง โดยต่อท่อดูดอากาศรวบรวมไปยังบ่อดิน กำจัดก๊าซมีเทนเพื่อเพิ่มออกซิเจนทำให้ปฏิกิริยาย่อยสลายก๊าซมีเทนมีประสิทธิภาพมากขึ้น โดยมีระยะเวลาสัมผัสอากาศของบ่อดิน 377.14 วินาที | โครงการบำบัดก๊าซมีเทนเกิดจากระบบการที่บ่อดักตะกอนเปลี่ยนเป็นระบบBio Filter กระบวนการฟอกกรองเกิดขึ้นเมื่อมีสารมีเทน และแอมโมเนีย ไหลผ่านตัวกรองชีวภาพ จะถูกดูดซับโดยวัสดุกรองก่อนแพร่สู่ชั้นไบโอฟิล์ม จากนั้น จุลินทรีย์ในชั้น ไบโอฟิล์มตรึงโมเลกุลแอมโมเนีย เข้าสู่ภายในเซลล์เพื่อย่อยสลายโดยกระบวนการเมตาบอลิซึมภายในเซลล์ กลายเป็น น้ำ คาร์บอนไดออกไซด์ และอากาศที่ผ่านออกมาที่ปล่องด้านบนของถัง จึงมีความสะอาดและบริสุทธิ์ขึ้น | - | ภาพที่ 4-9 |

ภาพที่ 4-9 ดังกรองชีวภาพ Biofilter ในการบำบัดก๊าซมีเทนและแอมโมเนีย ปัจจุบันทำเป็นห้องเครื่องปั๊มระบบบำบัดน้ำเสียและดังกรองชีวภาพ

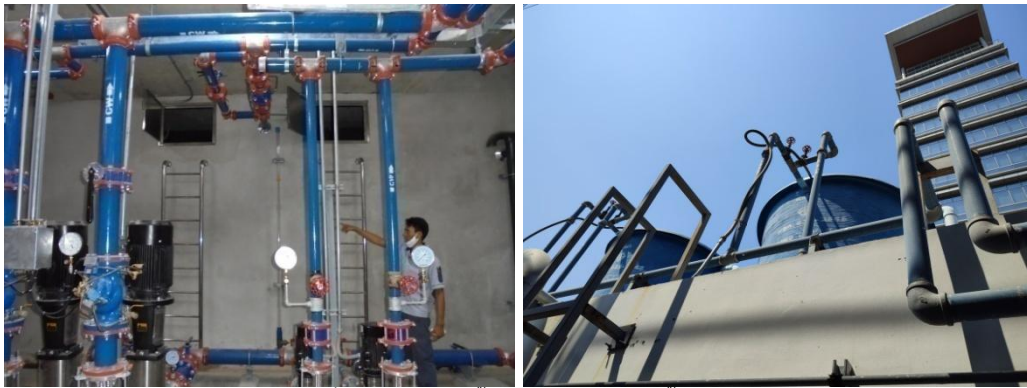
| เงื่อนไขตามมาตรการป้องกันและแก้ไขผลกระทบสิ่งแวดล้อม | ผลการปฏิบัติตามมาตรการ | ปัญหา อุปสรรค และข้อเสนอแนะ | เอกสารอ้างอิง |
|---|---|---|---|
| 1. จัดทำให้น้ำสำรองเก็บไว้ในถังเก็บน้ำใต้ดิน และถังเก็บน้ำชั้นดาดฟ้า โดยสำรองน้ำใช้ได้นาน 18 วัน (ไม่น้อยกว่า 1 วัน) | มีถังสำรองน้ำใต้ดิน และถังสำรองน้ำใช้ชั้นดาดฟ้าไว้แล้ว | - | ภาพที่ 4-10 |
| 2. จัดให้มีระบบสูบน้ำในอาคารซึ่งทำหน้าที่สูบน้ำโดยไม่ดึงน้ำเข้ามาจากท่อประปาโดยตรง และควบคุมการจ่ายน้ำด้วยระบบตั้งเวลา ซึ่งกำหนดเวลาการสูบน้ำในช่วง 24.00-05.00 น. ซึ่งอยู่นอกช่วงเวลาที่พักอาศัยใกล้เคียงมีการใช้น้ำมาก | มีเครื่องสูบน้ำ สูบน้ำภายในโครงการโดยดึงมาจากบ่อสำรองน้ำใต้ดิน และบ่อสำรองน้ำชั้นดาดฟ้าของโครงการ | - | ภาพที่ 4-10 |

ภาพที่ 4-10 ถึงสำรอน้ำใต้ดินและถึงสำรอน้ำดาดฟ้า

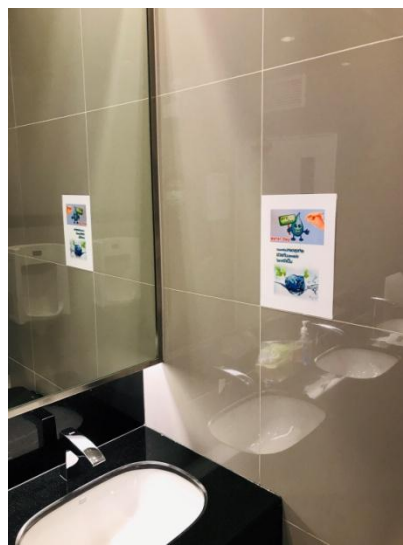
| เงื่อนไขตามมาตรการป้องกันและแก้ไขผลกระทบสิ่งแวดล้อม | ผลการปฏิบัติตามมาตรการ | ปัญหา อุปสรรค และข้อเสนอแนะ | เอกสารอ้างอิง |
|---|---|---|---|
| 5. ติดป้ายรณรงค์การประหยัดน้ำภายในพื้นที่โครงการ | ติดป้ายรณรงค์ให้ประหยัดน้ำไว้แล้วติดไว้ที่บริเวณก๊อกน้ำ | - | ภาพที่ 4-11 |

ภาพที่ 4-11 ป้ายรณรงค์ให้ประหยัดน้ำ

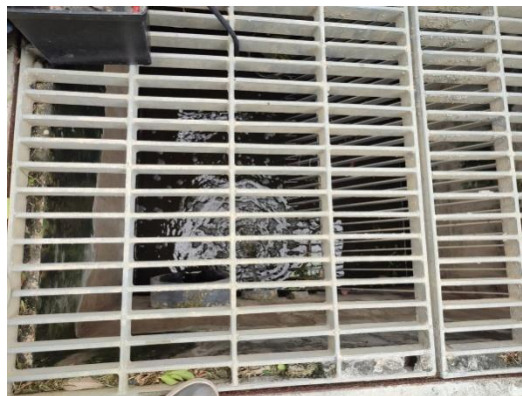
| เงื่อนไขตามมาตรการป้องกันและแก้ไขผลกระทบสิ่งแวดล้อม | ผลการปฏิบัติตามมาตรการ | ปัญหา อุปสรรค และข้อเสนอแนะ | เอกสารอ้างอิง |
|---|---|---|---|
| <p>4. จัดให้มีประตูระบายน้ำแบบมือหมุน (Sluice Gate valve) บริเวณบ่อตรวจคุณภาพ น้ำทิ้ง เพื่อไม่ให้น้ำจากภายนอกโครงการไหลย้อนกลับมาในพื้นที่โครงการ</p> | มีประตูระบายน้ำแบบมือหมุนไว้แล้วที่บ่อตรวจคุณภาพน้ำทิ้ง | - | ภาพที่ 4-12 |

ภาพที่ 4-12 ประตูระบายน้ำแบบมือหมุน กันน้ำจากภายนอกย้อนกลับเข้ามาในโครงการ(Sluice Gate)

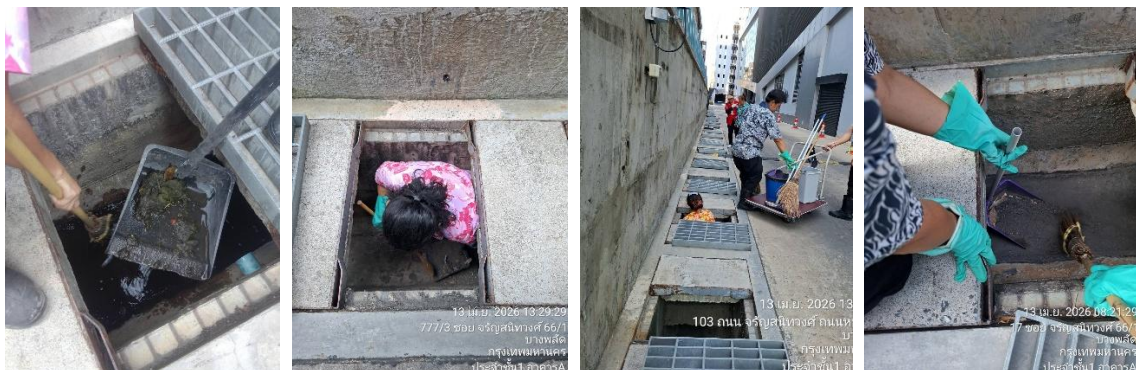
| เงื่อนไขตามมาตรการป้องกันและแก้ไขผลกระทบสิ่งแวดล้อม | ผลการปฏิบัติตามมาตรการ | ปัญหา อุปสรรค และข้อเสนอแนะ | เอกสารอ้างอิง |
|---|---|---|---|
| <p><b>มาตรการติดตามตรวจสอบผลกระทบสิ่งแวดล้อม</b></p> <p>- ตรวจสอบดูแลบ่อบักของระบบระบายน้ำเป็นประจำทุกเดือน เพื่อป้องกันมิ ให้มีการสะสมของตะกอนดินในบ่อบัก ที่เป็นสาเหตุให้เกิดการอุดตันซึ่งเป็น อุปสรรคในการระบายน้ำ</p> | ล้างทำความสะอาดไว้แล้ว บ่อบักน้ำไม่มีตะกอนอุดตัน สามารถ ระบายน้ำได้ดี | - | ภาพที่ 4-35 |

ภาพที่ 4-35 ดำเนินทำความสะอาดท่อระบายน้ำ

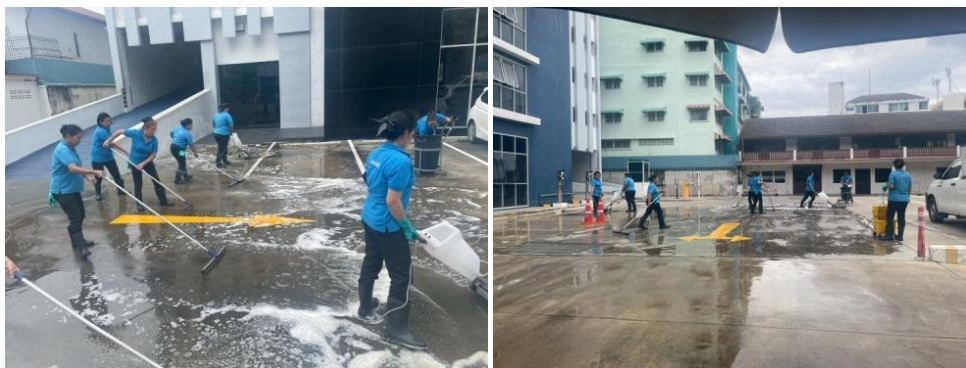
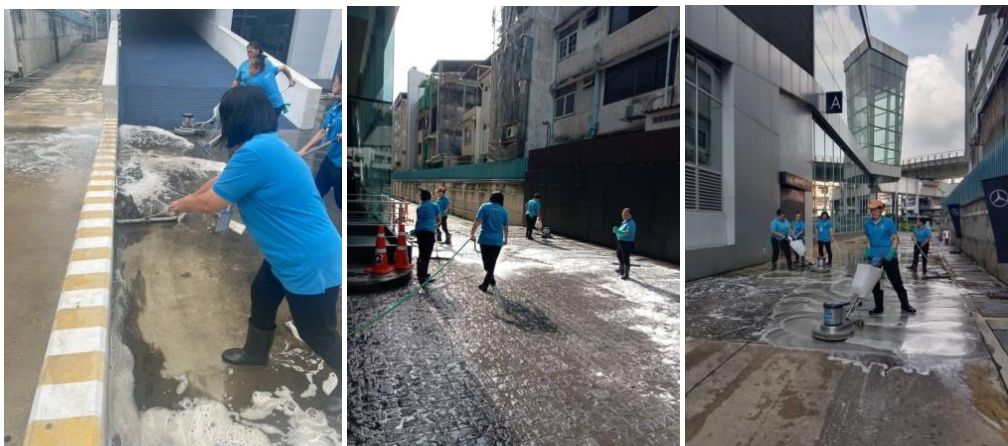
| เงื่อนไขตามมาตรการป้องกันและแก้ไขผลกระทบสิ่งแวดล้อม | ผลการปฏิบัติตามมาตรการ | ปัญหา อุปสรรค และข้อเสนอแนะ | เอกสารอ้างอิง |
|---|---|---|---|
| 2. ดูแลรักษาความสะอาดของถนนภายในโครงการ โดยฉีดล้างเป็นประจำสม่ำเสมอ | ล้างทำความสะอาดเสมอ สังเกตไม่มีฝุ่นละอองกองหรือฟุ้งกระจาย | - | ภาพที่ 4-39 |

ภาพที่ 4-39 ล้างทำความสะอาดพื้นถนนเพื่อลดฝุ่นละออง

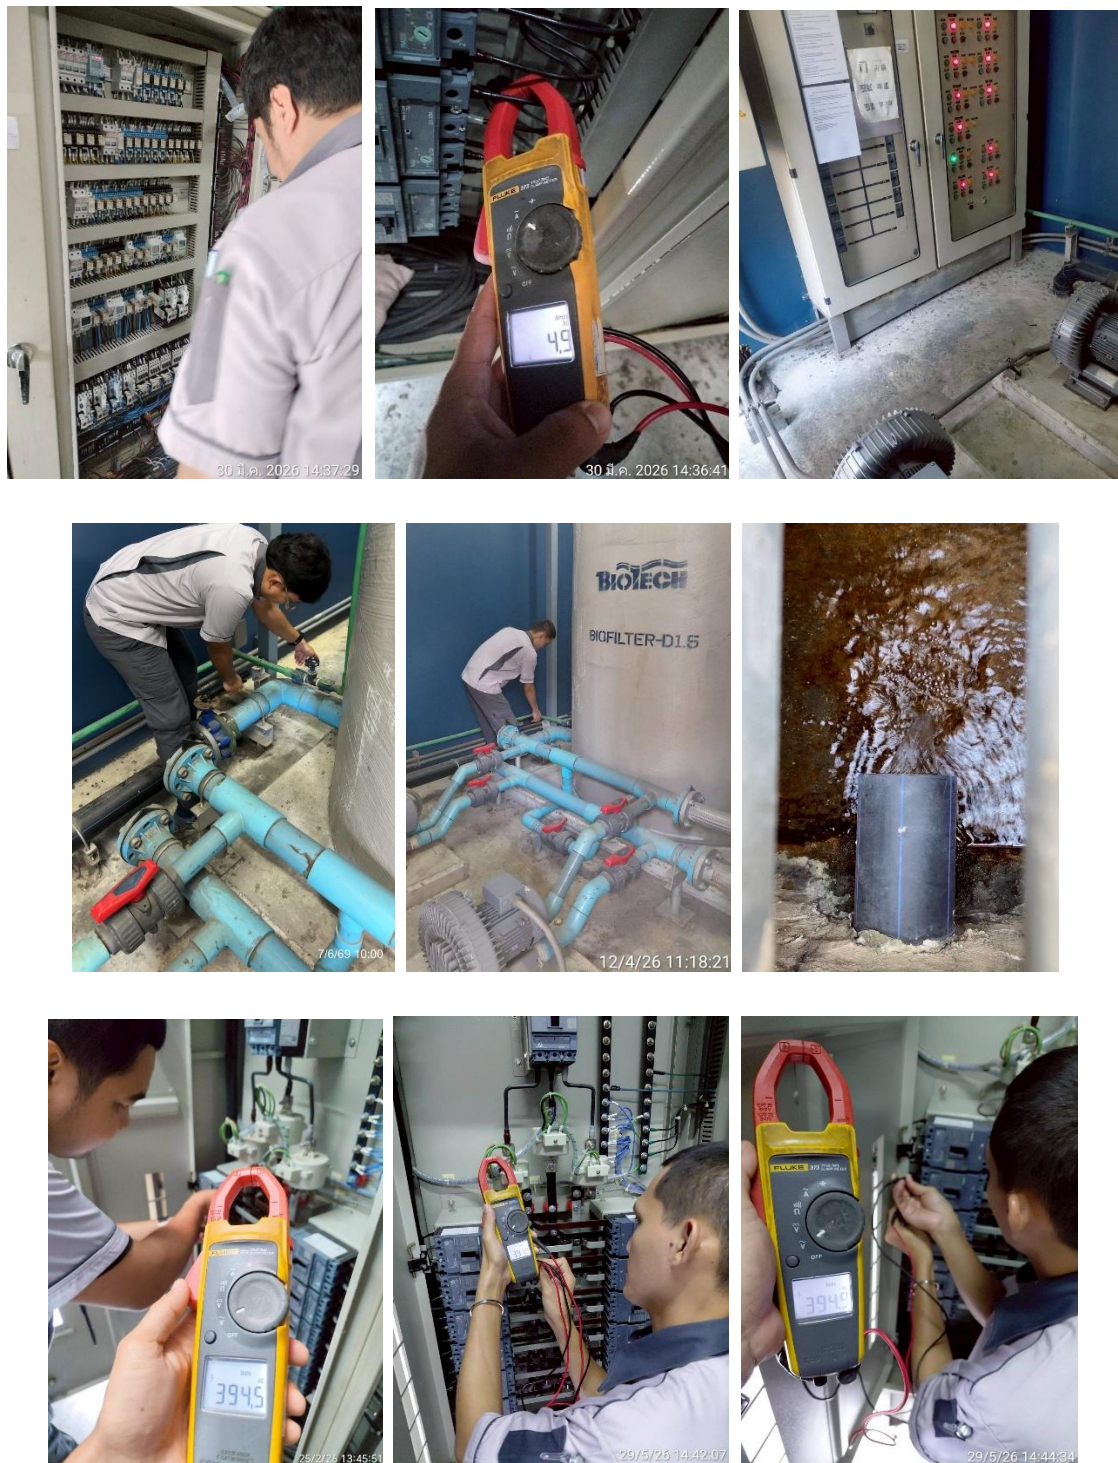
| เงื่อนไขตามมาตรการป้องกันและแก้ไขผลกระทบสิ่งแวดล้อม | ผลการปฏิบัติตามมาตรการ | ปัญหา อุปสรรค และข้อเสนอแนะ | เอกสารอ้างอิง |
|---|---|---|---|
| 5. ในช่วงเวลาที่มีการสูบน้ำตะกอนส่วนเกิน หรือเปิดฝาเพื่อเก็บไขมันหรือเก็บตัวอย่างน้ำ ตลอดจนการซ่อมแซมระบบบำบัดน้ำเสียจะมีการกันรั่วเหล็กลงเพื่อให้งานพนักงานสามารถสัญจรผ่านพื้นที่ทางวิ่งรถได้ | สูบน้ำตะกอนส่วนเกิน ดำเนินการโดยมีการกันรั่ว ไม่สามารถวิ่งผ่านบริเวณบ่อบำบัดน้ำเสีย | - | ภาพที่ 4-40 |

ภาพที่ 4-40 ดูดตะกอนที่บ่อเก็บตะกอนของระบบบำบัดน้ำเสีย และซ่อมบำรุงระบบบำบัดน้ำเสีย
