## บทที่ 2

### การปฏิบัติตามมาตรการป้องกันและแก้ไขผลกระทบสิ่งแวดล้อม

จากการตรวจสอบผลการปฏิบัติตามมาตรการป้องกันและแก้ไขผลกระทบสิ่งแวดล้อม โครงการเหมืองแร่หินอุตสาหกรรมชนิดหินบะซอลต์ เพื่ออุตสาหกรรมก่อสร้าง ของบริษัท ส. เชมราฐ อินดัสตรี จำกัด ประทานบัตรเลขที่ 31876/15832 ตั้งอยู่ที่ ตำบลสีวิเชียรและตำบลบุเปือย อำเภอน้ำยืน จังหวัดอุบลราชธานี โดยได้เข้าทำการตรวจสอบผลการปฏิบัติตามมาตรการป้องกันและแก้ไขผลกระทบสิ่งแวดล้อมในระหว่างวันที่ 1-4 มีนาคม พ.ศ. 2569 สามารถสรุปผลการปฏิบัติได้ดังนี้

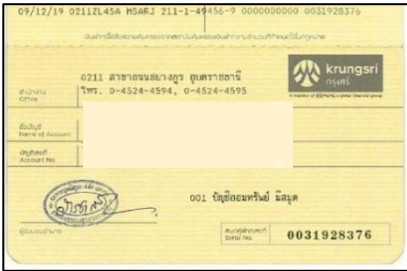
| เงื่อนไขตามมาตรการ | (ฉบับปกปิดข้อมูลที่มีกฎหมายคุ้มครอง)<br>ผลการปฏิบัติตามมาตรการ | ปัญหาอุปสรรค<br>และแนวทางแก้ไข | ภาพประกอบมาตรการ |
|---|---|---|---|
| 7. ให้โครงการจัดตั้งกองทุนรักษาสภาพแวดล้อมและสุขภาพอนามัยประกอบด้วย ค่าใช้จ่ายในการฟื้นฟูพื้นที่ที่ผ่านการทำเหมือง ค่าประกันความเสี่ยงสุขภาพ ค่าการปฏิบัติตามมาตรการป้องกัน และแก้ไขผลกระทบสิ่งแวดล้อมและมาตรการติดตามตรวจสอบคุณภาพสิ่งแวดล้อม ในระหว่างดำเนินการและภายหลังการทำเหมือง โดยจัดตั้งกองทุนขึ้นตั้งแต่เริ่มดำเนินการในปีที่ 1-10 รวมทั้งหมด 10 ปี ซึ่งจำนวนเงินที่จะนำเข้ากองทุนจะคิดจากสัดส่วนจำนวนเงินต่อแร่ที่ผลิตได้ (ประมาณ 0.8 บาท/เมตริกตัน) | - โครงการมีการจัดตั้ง “กองทุนเฝ้าระวังสุขภาพ” สำหรับปี 2569 ทางโครงการได้นำเงินฝากเข้ากองทุนพัฒนาหมู่บ้านรอบพื้นที่เหมืองแร่ ในวันที่ 21/04/2569 จำนวน 200,000 บาท เรียบร้อยแล้ว เพื่อใช้ในกิจกรรมการเฝ้าระวังภาวะสุขภาพของชุมชน ของหน่วยงานสาธารณสุขที่ตั้งอยู่ใกล้เคียงพื้นที่โครงการ ทั้งนี้ การบริหารจัดการกองทุนให้เป็นไปตามระเบียบหรือแนวทางปฏิบัติที่กรมอุตสาหกรรมพื้นฐานและการเหมืองแร่ กำหนด(ดังภาคผนวกที่ 7) | ไม่พบปัญหา | <p>กองทุนเฝ้าระวังสุขภาพ</p> |

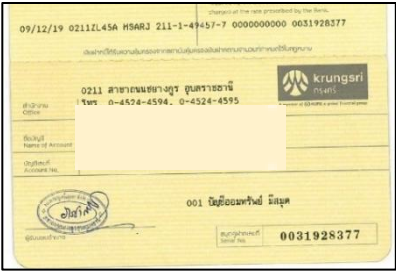
| เงื่อนไขตามมาตรการ | (ฉบับปกปิดข้อมูลที่มีกฎหมายคุ้มครอง)<br>ผลการปฏิบัติตามมาตรการ | ปัญหาอุปสรรค<br>และแนวทางแก้ไข | ภาพประกอบมาตรการ |
|---|---|---|---|
| | - โครงการมีการจัดตั้ง “กองทุนพัฒนาหมู่บ้านรอบพื้นที่เหมืองแร่” สำหรับปี 2569 ทางโครงการได้นำเงินฝากเข้ากองทุนพัฒนาหมู่บ้านรอบพื้นที่เหมืองแร่ ในวันที่ 21/04/2569 จำนวน 500,000 บาท เรียบร้อยแล้ว เพื่อนำมาใช้ในการดำเนินงานด้านมวลชนสัมพันธ์กับชุมชนโดยรอบเหมืองแร่และเพื่อเป็นกองทุนสำหรับการพัฒนาหมู่บ้านโดยรอบพื้นที่เหมืองแร่ (ดังภาคผนวกที่ 8) | ไม่พบปัญหา | <p>กองทุนพัฒนาหมู่บ้านรอบพื้นที่เหมืองแร่</p> |

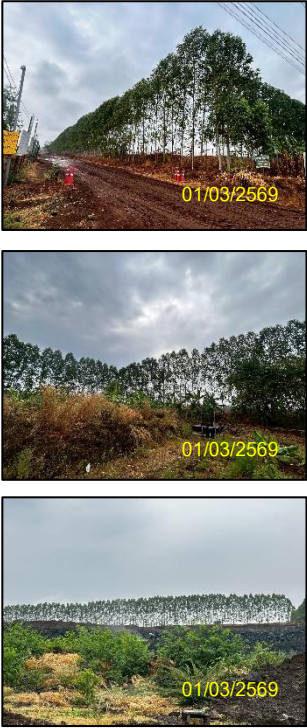
| เงื่อนไขตามมาตรการ | (ฉบับปิดข้อมูลที่มีกฎหมายคุ้มครอง)<br>ผลการปฏิบัติตามมาตรการ | ปัญหา อุปสรรค<br>และแนวทางแก้ไข | ภาพประกอบมาตรการ |
|---|---|---|---|
| 3. ให้ปลูกไม้ยืนต้นโตเร็วในบริเวณโดยรอบขอบเขตพื้นที่โครงการโดยเฉพาะแนวเว้นเขตไม่ทำเหมืองด้านทิศเหนือและทิศตะวันออก โดยปลูกไม้ยืนต้นโตเร็วจำพวกยูคาลิปตัส และเสเดาในลักษณะเป็นแถวแบบสลับฟันปลา ให้มีระยะห่างระหว่างต้นและแถวประมาณ 2x2 เมตร | (1) ปลูกไม้ยืนต้นโตเร็ว เช่น ต้นยูคาลิปตัส และเสเดาในบริเวณโดยรอบขอบเขตพื้นที่โครงการ<br>(2) โครงการได้จัดให้มีเจ้าหน้าที่ทำการดูแลรักษาไม้ยืนต้นที่มีอยู่เดิม และปลูกเพิ่มเติมเพื่อเป็นแนวป้องกันผลกระทบด้านฝุ่นละออง | ไม่พบปัญหา | <p>การปลูกไม้โตเร็วรอบเขตพื้นที่ประทานบัตร</p> |

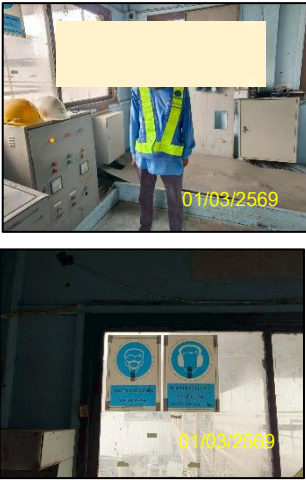
| เงื่อนไขตามมาตรการ | (ฉบับปกปิดข้อมูลที่มีกฎหมายคุ้มครอง)<br>ผลการปฏิบัติตามมาตรการ | ปัญหา อุปสรรค<br>และแนวทางแก้ไข | ภาพประกอบมาตรการ |
|---|---|---|---|
| <b>4.2 อาชีวอนามัย และความปลอดภัย</b><br><br>1. ให้จัดหาอุปกรณ์เพื่อป้องกันอันตรายส่วนบุคคลให้กับพนักงานในขณะที่ปฏิบัติงานอยู่ในพื้นที่หน้าเหมือง เช่น ผ้าปิดจมูก ที่อุดหู หมวกนิรภัย รองเท้านิรภัย เป็นต้น | (1) โครงการได้จัดเตรียมอุปกรณ์ป้องกันอันตรายส่วนบุคคลให้กับพนักงาน เช่น หมวกนิรภัย หน้ากากป้องกันฝุ่นหรือผ้าคลุม ให้กับพนักงานในขณะที่ปฏิบัติงานอยู่ในพื้นที่โครงการ<br><br>(2) กำชับให้พนักงานให้มีการใช้อุปกรณ์ดังกล่าวตลอดเวลาทำงาน | ไม่พบปัญหา | <br>การสวมใส่อุปกรณ์ป้องกันอันตรายส่วนบุคคล |

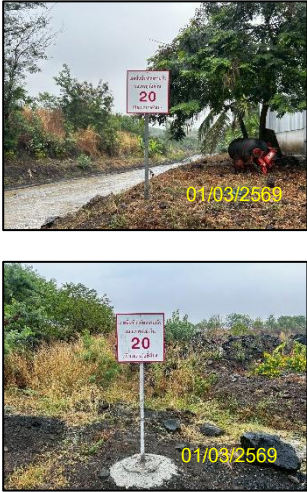
| เงื่อนไขตามมาตรการ | (ฉบับปกปิดข้อมูลที่มีกฎหมายคุ้มครอง) | ปัญหา อุปสรรค และแนวทางแก้ไข | ภาพประกอบมาตรการ |
|---|---|---|---|
| 3.2 การคมนาคม<br>1. ให้ควบคุมน้ำหนักรถบรรทุก และความเร็วของรถขนส่งแร่ให้เป็นไปตามที่ทางราชการกำหนด และใช้ความเร็วไม่เกิน 30 กิโลเมตร/ชั่วโมง ในช่วงที่ผ่านชุมชน | (1) มีการควบคุมน้ำหนักรถบรรทุก และความเร็วของรถขนส่งแร่ให้เป็นไปตามที่ทางราชการกำหนด โดยเพื่อให้รถที่วิ่งในพื้นที่โครงการมีความระวังในการใช้รถ จึงติดป้ายป้ายกำหนดความเร็วไม่เกิน 20 กิโลเมตรต่อชั่วโมง | ไม่พบปัญหา | <p>ป้ายจำกัดความเร็วไม่เกิน 20 กม./ชม.</p> |

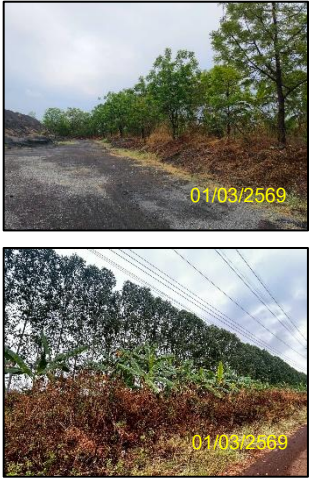
| เงื่อนไขตามมาตรการ | (ฉบับปกปิดข้อมูลที่มีกฎหมายคุ้มครอง) | ปัญหาอุปสรรคและแนวทางแก้ไข | ภาพประกอบมาตรการ |
|---|---|---|---|
| <b>4.4 ทัศนียภาพ</b><br>- ให้อุบลรักษาต้นไม้บริเวณริมขอบแปลงโดยรอบ โดยเฉพาะทางด้านทิศเหนือและทิศตะวันตกที่อยู่ใกล้เคียงถนนสาธารณะ เพื่อช่วยบดบังทัศนียภาพ | - ทางโครงการได้ปลูกต้นไม้เพิ่มเติม และจัดให้มีเจ้าหน้าที่ดูแลรักษาต้นไม้บริเวณริมขอบแปลงโดยรอบ โดยเฉพาะทางด้านทิศเหนือและทิศตะวันตกที่อยู่ใกล้เคียงถนนสาธารณะ เพื่อช่วยบดบังทัศนียภาพ | ไม่พบปัญหา | <br>การปลูกต้นไม้เพื่อช่วยบดบังทัศนียภาพ |

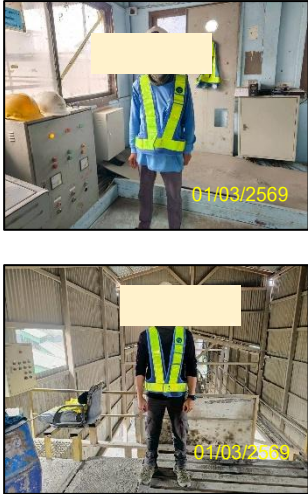
| เงื่อนไขตามมาตรการ | ผลการปฏิบัติตามมาตรการ | ปัญหา อุปสรรค และแนวทางแก้ไข | ภาพประกอบมาตรการ |
|---|---|---|---|
| 11. จัดหาและกำชับให้พนักงานสวมใส่อุปกรณ์ป้องกันอันตรายส่วนบุคคล เช่น หมวกนิรภัย รองเท้านิรภัย ถุงมือนิรภัย หน้ากากกันฝุ่น เครื่องป้องกันตา ป้องกันหู ฯลฯ ตามความเหมาะสมของลักษณะงานอย่างสม่ำเสมอ และมีน้ำดื่ม น้ำใช้ ที่พักและส้วมที่ถูกสุขลักษณะในเขตเหมืองแร่ พร้อมทั้งจัดให้มีการตรวจสอบสุขภาพของพนักงาน อย่างน้อยปีละ 1 ครั้ง โดยการตรวจสอบร่างกายโดยทั่วไป ได้แก่ ระบบทางเดินหายใจ ระบบประสาทในการรับรู้ ความสามารถในการได้ยิน และการเอกซเรย์ปอด พร้อมทั้งรายงานสรุปผลให้การหมอดูสาหกรรมพื้นฐานและการเหมืองแร่ และสำนักงานนโยบายและแผนทรัพยากรธรรมชาติและสิ่งแวดล้อมทราบทุกครั้ง | - ทางโครงการได้จัดหาและกำชับให้พนักงานสวมใส่อุปกรณ์ป้องกันอันตรายส่วนบุคคล เช่น หมวกนิรภัย รองเท้านิรภัย ถุงมือนิรภัย หน้ากากกันฝุ่น เครื่องป้องกันตา ป้องกันหู ฯลฯ ตามความเหมาะสมของลักษณะงานอย่างสม่ำเสมอ และมีน้ำดื่ม น้ำใช้ ที่พักและส้วมที่ถูกสุขลักษณะในเขตเหมืองแร่ | ไม่พบปัญหา | <p>การสวมใส่อุปกรณ์ป้องกันอันตรายส่วนบุคคล</p> |

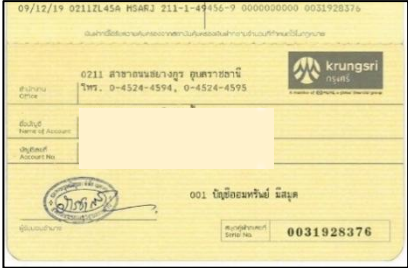
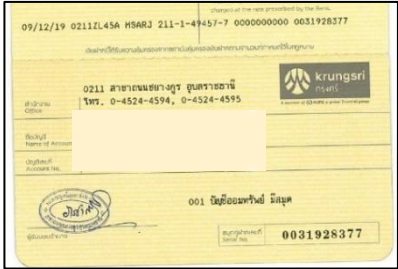
| เงื่อนไขตามมาตรการ | ผลการปฏิบัติตามมาตรการ | ปัญหา อุปสรรค และแนวทางแก้ไข | ภาพประกอบมาตรการ |
|---|---|---|---|
| <p>13. ให้ผู้ถือประทานบัตรดำเนินการ ดังนี้</p> <p>13.1 จัดตั้งกองทุนฟื้นฟูพื้นที่เหมืองแร่ โดยให้จัดสรรเงินงบประมาณ จำนวน 35,000 บาทต่อไร่ของพื้นที่ที่ต้องฟื้นฟูในแต่ละปีหรือแต่ละช่วงเวลา เพื่อใช้จ่ายสำหรับดำเนินงานด้านการฟื้นฟูพื้นที่ผ่านการทำเหมืองแร่แล้วและพื้นที่เกี่ยวข้อง</p> <p>13.2 จัดตั้งกองทุนเฝ้าระวังสุขภาพ กำหนดจากอัตราการผลิตแต่ละปีในอัตรา 0.50 บาทต่อเมตริกตัน แต่ต้องไม่น้อยกว่าปีละ 200,000 บาท (สองแสนบาทถ้วน) ให้นำเงินเข้ากองทุนในเดือนแรกหลังได้รับอนุญาตการต่ออายุประทานบัตร และในปีถัดไปจนถึงสิ้นสุดอายุประทานบัตร เพื่อเป็นค่าใช้จ่ายในการตรวจสอบสุขภาพประชาชนรอบพื้นที่เหมืองแร่</p> <p>13.3 จัดตั้งกองทุนพัฒนาหมู่บ้านรอบพื้นที่เหมืองแร่ กำหนดจากอัตราการผลิตในอัตรา 1 บาทต่อเมตริกตัน แต่ต้องไม่น้อยกว่าปีละ 500,000 บาท (ห้าแสนบาทถ้วน) ให้นำเงินเข้ากองทุนในเดือนแรกหลังได้อนุญาตการต่ออายุประทานบัตร และในปีถัดไปจนถึงสิ้นสุดอายุประทานบัตร เพื่อดำเนินกิจกรรมด้านมวลชนสัมพันธ์และพัฒนาคุณภาพชีวิตของประชาชน</p> <p>ทั้งนี้ ให้มีหลักฐานทางบัญชีให้เจ้าหน้าที่สามารถตรวจสอบได้ และการบริหารจัดการกองทุน ดังกล่าว ให้จัดตั้งคณะกรรมการมวลชนสัมพันธ์ประกอบด้วย ผู้ถือประทานบัตรหรือผู้รับช่วงการทำเหมืองผู้แทนภาคประชาชน และผู้แทนส่วนราชการท้องถิ่น และให้เพิ่มเจ้าหน้าที่สาธารณสุข เจ้าหน้าที่พัฒนาชุมชนผู้แทนสถานศึกษาและวัด เข้าร่วมเป็นคณะกรรมการด้วย โดยจัดให้มีการประชุมคณะกรรมการฯ อย่างน้อยปีละ 1 ครั้ง</p> | <p>- โครงการมีการจัดตั้ง “กองทุนเฝ้าระวังสุขภาพ” สำหรับปี 2569 ทางโครงการได้นำเงินฝากเข้ากองทุนพัฒนาหมู่บ้านรอบพื้นที่เหมืองแร่ ในวันที่ 21/04/2569 จำนวน 200,000 บาท เรียบร้อยแล้ว เพื่อใช้ในกิจกรรมการเฝ้าระวังภาวะสุขภาพของชุมชน ของหน่วยงานสาธารณสุขที่ตั้งอยู่ใกล้เคียงพื้นที่โครงการ ทั้งนี้ การบริหารจัดการกองทุนให้เป็นไปตามระเบียบหรือแนวทางปฏิบัติที่กรมอุตสาหกรรมพื้นฐานและการเหมืองแร่กำหนด(ดังภาคผนวกที่ 7)</p> <p>- โครงการมีการจัดตั้ง “กองทุนพัฒนาหมู่บ้านรอบพื้นที่เหมืองแร่” สำหรับปี 2569 ทางโครงการได้นำเงินฝากเข้ากองทุนพัฒนาหมู่บ้านรอบพื้นที่เหมืองแร่ ในวันที่ 21/04/2569 จำนวน 500,000 บาท เรียบร้อยแล้ว เพื่อนำมาใช้สำหรับการดำเนินงานด้านมวลชนสัมพันธ์กับชุมชนโดยรอบเหมืองแร่และเพื่อเป็นกองทุนสำหรับการพัฒนาหมู่บ้านโดยรอบพื้นที่เหมืองแร่ (ดังภาคผนวกที่ 8)</p> | <p>ไม่พบปัญหา</p> <p>ไม่พบปัญหา</p> | <div></div> <p>กองทุนเฝ้าระวังสุขภาพ</p> <div></div> <p>กองทุนพัฒนาหมู่บ้านรอบพื้นที่เหมืองแร่</p> |

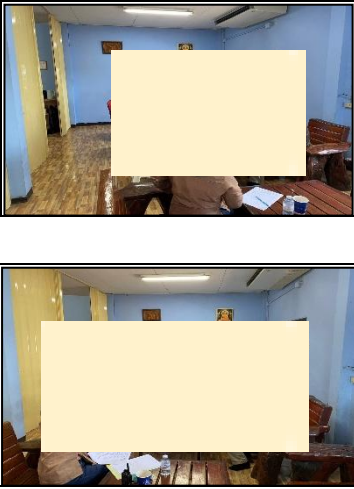
| เงื่อนไขตามมาตรการ | ผลการปฏิบัติตามมาตรการ | ปัญหา อุปสรรค และแนวทางแก้ไข | ภาพประกอบมาตรการ |
|---|---|---|---|
| เพื่อพิจารณาแผนงานและผลการดำเนินงานกิจกรรมกองทุนฯ พร้อมทั้ง รายงานผลการดำเนินงานของกองทุน และสำเนาบัญชีธนาคารแสดงสถานะทางการเงินของกองทุนโดยแนบไปพร้อมกับการรายงานผลการประชุมคณะกรรมการมวลชนสัมพันธ์ของโครงการหรือกลุ่มเหมืองแร่ ส่งให้กรมอุตสาหกรรมพื้นฐานและการเหมืองแร่ สำนักนโยบายและแผนทรัพยากรธรรมชาติและสิ่งแวดล้อม และหน่วยงานที่เกี่ยวข้องทราบทุกปี หรือให้เป็นไปตามแนวทางที่กรมอุตสาหกรรมพื้นฐานและการเหมืองแร่ กำหนด | <p>- ทางโครงการได้จัดตั้งคณะกรรมการมวลชนสัมพันธ์ ประกอบด้วย ผู้ถือประทานบัตรหรือผู้รับช่วงการทำเหมือง ผู้แทนภาคประชาชน และผู้แทนส่วนราชการท้องถิ่น และให้เพิ่มเจ้าหน้าที่สาธารณะสุข เจ้าหน้าที่พัฒนาชุมชนผู้แทนสถานศึกษาและวัด เข้าร่วมเป็นคณะกรรมการด้วย</p> <p>- ในปี พ.ศ.2568 ได้มีการประชุมในครั้งที่ 1 ในวันที่ 22 พฤศจิกายน พ.ศ.2568 และในครั้งที่ 2 เมื่อวันที่ 22 ธันวาคม พ.ศ.2568 (ดังภาคผนวกที่ 9)</p> | ไม่พบปัญหา | <p>การประชุมคณะกรรมการมวลชนสัมพันธ์</p> |
