## บทที่ 2 ผลการดำเนินการตามมาตรการป้องกันและแก้ไขผลกระทบสิ่งแวดล้อม

ตารางที่ 2.1-1 ผลการดำเนินการตามมาตรการป้องกันและแก้ไขผลกระทบสิ่งแวดล้อมทั่วไป

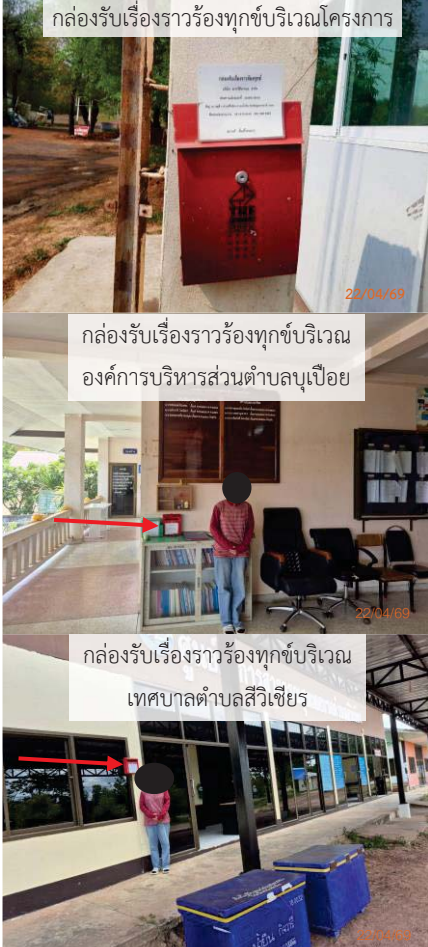
| มาตรการป้องกันและแก้ไขผลกระทบสิ่งแวดล้อม<br>และมาตรการติดตามตรวจสอบผลกระทบสิ่งแวดล้อม | ผลการปฏิบัติตามมาตรการ | ปัญหา อุปสรรคที่ไม่สามารถปฏิบัติ<br>ตามมาตรการและแนวทางแก้ไข | ภาพประกอบมาตรการ |
|---|---|---|---|
| <p>1. ให้มีจุดรับเรื่องราวร้องทุกข์ความเดือดร้อนของประชาชนที่เกิดจากกิจกรรมการทำเหมืองแร่และกิจกรรมที่เกี่ยวข้อง และในกรณีที่มีผู้ร้องเรียน ผู้ถือประทานบัตรจะต้องดำเนินการแก้ไขและให้ความช่วยเหลือด้วยความเป็นธรรม</p> | <p>- ติดตั้งกล่องรับเรื่องราวร้องทุกข์ความเดือดร้อนของราษฎรที่เกิดจากการทำเหมืองและกิจกรรมที่เกี่ยวข้อง บริเวณพื้นที่โครงการ ที่ทำการผู้ใหญ่บ้านหมู่ที่ 2 บ้านโนนสวรรค์ ที่ทำการผู้ใหญ่บ้านหมู่ที่ 4 บ้านโนนเจริญ ที่ทำการผู้ใหญ่บ้านหมู่ที่ 5 บ้านนาสามัคคี ที่ทำการผู้ใหญ่บ้านหมู่ที่ 6 บ้านสงวนรัตน์ ที่ทำการผู้ใหญ่บ้านหมู่ที่ 9 บ้านโนนทอง ที่ทำการผู้ใหญ่บ้านหมู่ที่ 10 บ้านสีวิเชียร องค์การบริหารส่วนตำบลบุเปือย และเทศบาลตำบลสีวิเชียร โดยมีตำแหน่งติดตั้งกล่องดังเอกสารแนบ 4</p> <p>- ที่ผ่านมาทางโครงการยังไม่ได้รับเรื่องราวร้องเรียนจากประชาชนที่อยู่โดยรอบพื้นที่โครงการแต่อย่างใด หากมีการร้องเรียนทางโครงการยินดีปฏิบัติตามเงื่อนไข</p> | <p>- ไม่มี</p> | <p>กล่องรับเรื่องราวร้องทุกข์บริเวณโครงการ</p> <p>กล่องรับเรื่องราวร้องทุกข์บริเวณองค์การบริหารส่วนตำบลบุเปือย</p> <p>กล่องรับเรื่องราวร้องทุกข์บริเวณเทศบาลตำบลสีวิเชียร</p> |

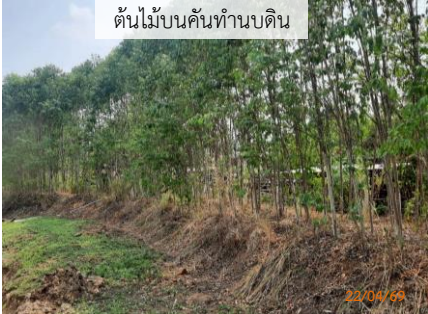
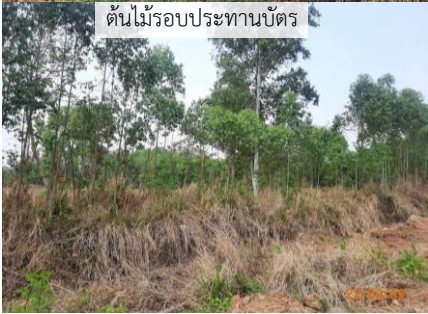
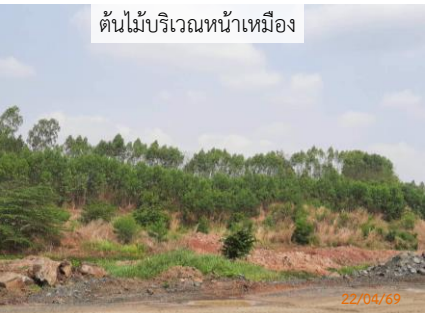
| มาตรการป้องกันและแก้ไขผลกระทบสิ่งแวดล้อม<br>และมาตรการติดตามตรวจสอบผลกระทบสิ่งแวดล้อม | ผลการปฏิบัติตามมาตรการ | ปัญหา อุปสรรคที่ไม่สามารถปฏิบัติ<br>ตามมาตรการและแนวทางแก้ไข | ภาพประกอบมาตรการ |
|---|---|---|---|
| <p>2. ให้ดำเนินการตามแผนการเปิดเหมืองและการฟื้นฟูพื้นที่จากการทำเหมือง ตามแผนงานที่ได้เสนอไว้ในรายงานการประเมินผลกระทบสิ่งแวดล้อม พร้อมทั้งให้รายงานผลการดำเนินงานด้านการฟื้นฟูสภาพพื้นที่การทำเหมืองให้กรมอุตสาหกรรมพื้นฐานและการเหมืองแร่ ส่วนสำนักงานนโยบายและแผนทรัพยากรธรรมชาติและสิ่งแวดล้อมให้ผนวกไว้ในรายงานผลการปฏิบัติตามมาตรการป้องกันและแก้ไขผลกระทบสิ่งแวดล้อม ปีละ 1 ครั้ง</p> | <p>- ดำเนินการเปิดทำเหมืองตามแผนผังการทำเหมืองกำหนด</p> <p>- การดำเนินงานตามแผนการฟื้นฟู เนื่องจากโครงการเริ่มเปิดการทำเหมืองเมื่อเดือนกุมภาพันธ์ 2567 ดังนั้นปัจจุบันเป็นการฟื้นฟูช่วงที่ 1 (ปีที่ 3 : 2569) ซึ่งตามแผนการฟื้นฟูกำหนดให้จัดสร้างคันทำนบกั้นพร้อมปลูกต้นไม้โดยรอบขอบเขตพื้นที่โครงการ บริเวณแนวกันเขตไม่ทำเหมืองระยะ 10 ม. และบริเวณชั้นบันไดที่สิ้นสุดการทำเหมืองแล้วทางทิศใต้ คิดเป็นขนาดพื้นที่ประมาณ 12.5 ไร่ สำหรับการเลือกพันธุ์ไม้ที่ปลูกลักษณะ จะพิจารณาจากพันธุ์ไม้โตเร็วเป็นหลัก เช่น สน ประติพัทธ์ สนทะเล เป็นต้น หรือพิจารณาปลูกลูก พะยูง หรือไม้เศรษฐกิจตามแผนของโครงการเพิ่มเติม และพิจารณาพรรณไม้ผลเพิ่มเติม เช่น ต้นไทร หว้า และตะขบ เป็นต้น ส่วนไม้ พืชล่างที่นำมาฟื้นฟู คือ หญ้าแฝก ทั้งนี้ให้โครงการพิจารณาผลการฟื้นฟูในพื้นที่ว่าง ปลูกพันธุ์ไม้ชนิดใดแล้วมีอัตราการรอดตายสูงสามารถตั้งตัวได้เร็ว และเจริญเติบโตได้ดี เพื่อนำพันธุ์ไม้ดังกล่าวมาเป็นพันธุ์ไม้หลักในการฟื้นฟู</p> | <p>- ไม่มี</p> | <p>ต้นไม้บนคันทำนบกั้น</p> <p>ต้นไม้รอบประตวนับตร</p> <p>ต้นไม้บริเวณหน้าเหมือง</p> |

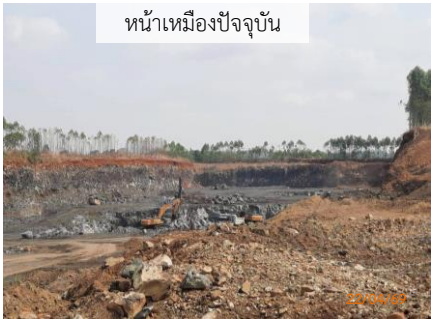
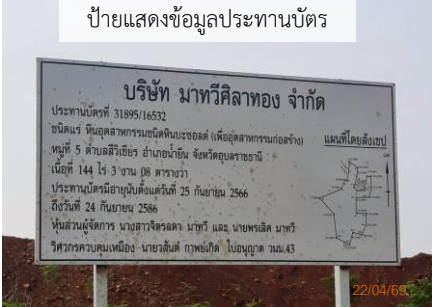
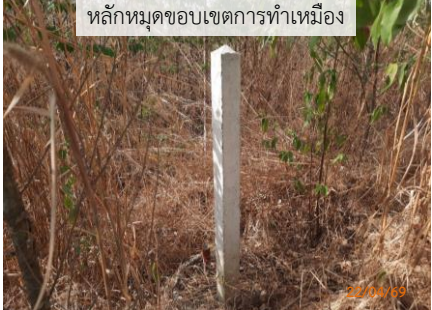
| มาตรการป้องกันและแก้ไขผลกระทบสิ่งแวดล้อม<br>และมาตรการติดตามตรวจสอบผลกระทบสิ่งแวดล้อม | ผลการปฏิบัติตามมาตรการ | ปัญหา อุปสรรคที่ไม่สามารถปฏิบัติ<br>ตามมาตรการและแนวทางแก้ไข | ภาพประกอบมาตรการ |
|---|---|---|---|
| <p>1. ทรัพยากรสิ่งแวดล้อมทางกายภาพ</p> <p>1.1 ลักษณะภูมิประเทศ</p> <p>1) ให้กำหนดขอบเขตพื้นที่บริเวณที่จะทำการปรับระดับให้มีความเหมาะสมต่อการทำงาน เพื่อรองรับกิจกรรมตามแผนผังการทำเหมืองของโครงการ และให้จัดทำป้ายแสดงขอบเขตพื้นที่โครงการและขอบเขตพื้นที่เปิดหน้าเหมืองให้ชัดเจน</p> | <p>- กำหนดขอบเขตพื้นที่บริเวณที่จะทำการปรับระดับตามแผนผังการทำเหมืองกำหนด พร้อมทั้งจัดทำป้ายแสดงขอบเขตพื้นที่โครงการและขอบเขตพื้นที่เปิดหน้าเหมืองให้ชัดเจน</p> | <p>- ไม่มี</p> | <div data-bbox="1644 448 2074 767"> <p>หน้าเหมืองปัจจุบัน</p> </div> <div data-bbox="1644 778 2074 1086"> <p>ป้ายแสดงข้อมูลประทานบัตร</p> </div> <div data-bbox="1644 1098 2074 1409"> <p>หลักหมุดขอบเขตการทำเหมือง</p> </div> |

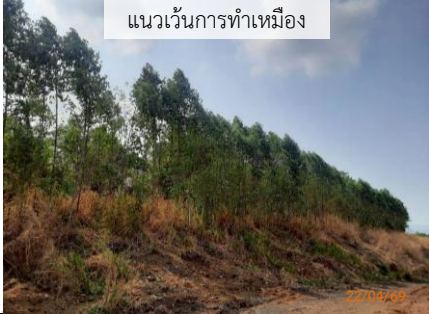
| มาตรการป้องกันและแก้ไขผลกระทบสิ่งแวดล้อม<br>และมาตรการติดตามตรวจสอบผลกระทบสิ่งแวดล้อม | ผลการปฏิบัติตามมาตรการ | ปัญหา อุปสรรคที่ไม่สามารถปฏิบัติ<br>ตามมาตรการและแนวทางแก้ไข | ภาพประกอบมาตรการ |
|---|---|---|---|
| 2) ให้กำหนดพื้นที่แนวกันเขตไม่ทำเหมืองระยะ 10 ม. โดยรอบโครงการ พร้อมทั้งปลูกต้นไม้เพื่อเป็นแนวป้องกันผลกระทบ | - ทำการเว้นพื้นที่แนวกันเขตไม่ทำเหมืองระยะ 10 ม. โดยรอบโครงการ พร้อมทั้งปลูกต้นไม้เพื่อเป็นแนวป้องกันผลกระทบ | - ไม่มี | <div>แนวเว้นการทำเหมือง</div> |

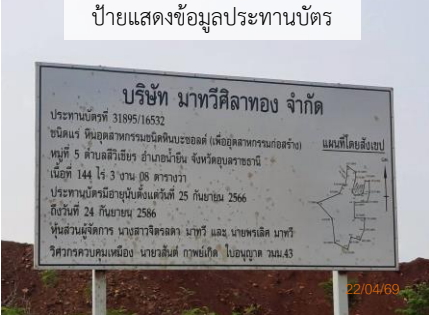
| มาตรการป้องกันและแก้ไขผลกระทบสิ่งแวดล้อม<br>และมาตรการติดตามตรวจสอบผลกระทบสิ่งแวดล้อม | ผลการปฏิบัติตามมาตรการ | ปัญหา อุปสรรคที่ไม่สามารถปฏิบัติ<br>ตามมาตรการและแนวทางแก้ไข | ภาพประกอบมาตรการ |
|---|---|---|---|
| 3) ให้จัดทำป้ายแสดงข้อมูลรายละเอียดเกี่ยวกับโครงการ ได้แก่ หมายเลขประทานบัตร เจ้าของโครงการ เนื้อที่ อายุประทานบัตร และหมายเลขโทรศัพท์ที่สามารถติดต่อได้สะดวก โดยติดตั้งไว้บริเวณด้านหน้าพื้นที่โครงการ หรือบริเวณที่สามารถพบเห็นได้ทั่วไปให้แล้วเสร็จก่อนเปิดการทำเหมือง | - จัดทำป้ายแสดงข้อมูลรายละเอียดเกี่ยวกับโครงการ โดยติดตั้งไว้บริเวณด้านหน้าพื้นที่โครงการ | - ไม่มี | <div>ป้ายแสดงข้อมูลประทานบัตร</div> |

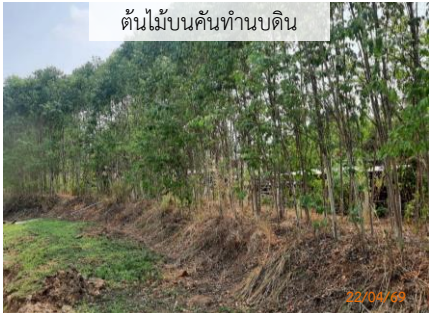
| มาตรการป้องกันและแก้ไขผลกระทบสิ่งแวดล้อม<br>และมาตรการติดตามตรวจสอบผลกระทบสิ่งแวดล้อม | ผลการปฏิบัติตามมาตรการ | ปัญหา อุปสรรคที่ไม่สามารถปฏิบัติ<br>ตามมาตรการและแนวทางแก้ไข | ภาพประกอบมาตรการ |
|---|---|---|---|
| 4) ให้จัดสร้างคันทำนบดินและปลูกต้นไม้เพิ่มเติมบริเวณแนวกันเขตไม่ทำเหมืองระยะ 10 เมตร โดยกำหนดลักษณะของคันทำนบดินให้เป็นรูปสี่เหลี่ยมคางหมู ขนาดฐานด้านล่างกว้างประมาณ 6 ม. ด้านบนกว้างประมาณ 2 ม. สูงประมาณ 1.5 ม. พร้อมทั้งปลูกไม้โตเร็วบนคันทำนบจำนวน 3 แถว คือ บริเวณด้านบนคันทำนบ จำนวน 1 แถว และบริเวณด้านล่างคันทำนบดินทั้ง 2 ด้าน โดยพิจารณาเลือกพันธุ์ไม้ที่เป็นไม้โตเร็วและไม้ทรงสูง เช่น สนประดิพัทธ์ หรือสนทะเล เป็นต้น | - จัดสร้างและปลูกต้นไม้บริเวณคันทำนบดินและแนวกันเขตไม่ทำเหมืองระยะ 10 เมตร โดยขนาดฐานด้านล่างกว้างประมาณ 6 ม. ด้านบนกว้างประมาณ 2 ม. สูงประมาณ 1.5 ม. และมีการปลูกยูคาลิปตัสบนคันทำนบจำนวน 3 แถว พร้อมทั้งดูแลแนวต้นไม้เดิมในโครงการให้เจริญเติบโตได้ดี ได้แก่ กระจินมะขาม | - ไม่มี | <div>ต้นไม้บนคันทำนบดิน</div> |

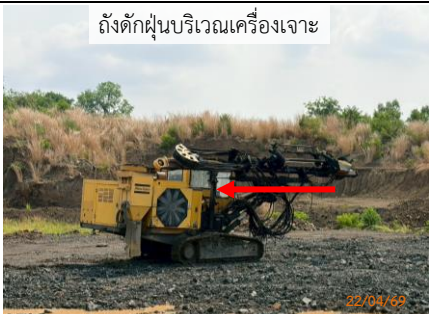
| มาตรการป้องกันและแก้ไขผลกระทบสิ่งแวดล้อม<br>และมาตรการติดตามตรวจสอบผลกระทบสิ่งแวดล้อม | ผลการปฏิบัติตามมาตรการ | ปัญหา อุปสรรคที่ไม่สามารถปฏิบัติ<br>ตามมาตรการและแนวทางแก้ไข | ภาพประกอบมาตรการ |
|---|---|---|---|
| 2) กำหนดให้ใช้เครื่องเจาะรื้อระเบิดที่ติดตั้งอุปกรณ์<br>กำจัดฝุ่นจากรูระเบิด พร้อมทั้งให้มีถังดักฝุ่นเพื่อป้องกัน<br>การฟุ้งกระจายของฝุ่นละอองในอากาศ | - เครื่องเจาะรื้อระเบิดมีการติดตั้งอุปกรณ์กำจัด<br>ฝุ่นจากรูระเบิด พร้อมทั้งมีถังดักฝุ่นเพื่อ<br>ป้องกันการฟุ้งกระจายของฝุ่นละออง | - ไม่มี | ถังดักฝุ่นบริเวณเครื่องเจาะ<br> |

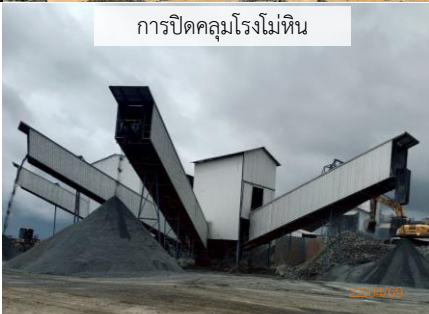
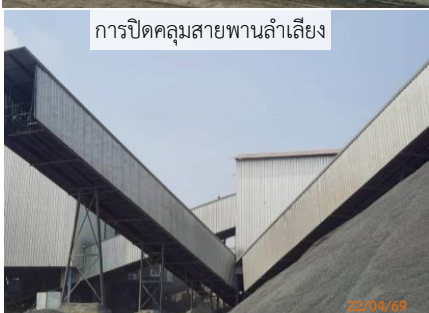
| มาตรการป้องกันและแก้ไขผลกระทบสิ่งแวดล้อม<br>และมาตรการติดตามตรวจสอบผลกระทบสิ่งแวดล้อม | ผลการปฏิบัติตามมาตรการ | ปัญหา อุปสรรคที่ไม่สามารถปฏิบัติ<br>ตามมาตรการและแนวทางแก้ไข | ภาพประกอบมาตรการ |
|---|---|---|---|
| 3) จัดให้มีระบบป้องกันผลกระทบบริเวณโรงโม่หิน<br>ของโครงการ โดยจัดให้มีระบบสเปรย์น้ำป้องกันการฟุ้ง<br>กระจายของฝุ่นละออง | - โรงโม่หินมีระบบป้องกันผลกระทบ<br>สิ่งแวดล้อมตามข้อกำหนดของประกาศกรม<br>อุตสาหกรรมพื้นฐานและการเหมืองแร่ เรื่อง<br>ให้โรงโม่บดหรือย่อยหิน ลงวันที่ 12 มกราคม<br>2548<br>- มีการปิดคลุมอาคารทั้ง 3 ด้าน บริเวณยังรับ<br>หินใหญ่ ตะแกรงคัดขนาด สายพานลำเลียง<br>รวมทั้งเครื่องจักรอุปกรณ์ต่างๆ ภายในโรงโม่<br>หิน<br>- มีการติดตั้งระบบสเปรย์น้ำบริเวณปากโม่<br>เครื่องบดย่อยหิน ตะแกรงคัดขนาดหิน ปลาย<br>สายพานลำเลียง และบริเวณจุดต่างๆ ภายใน<br>โรงโม่หิน และมีการเปิดใช้ระบบสเปรย์น้ำ<br>ตลอดเวลาที่ทำการโม่บดย่อยหิน | - ไม่มี | การปิดคลุมโรงโม่หิน<br><br>การปิดคลุมสายพานลำเลียง<br> |

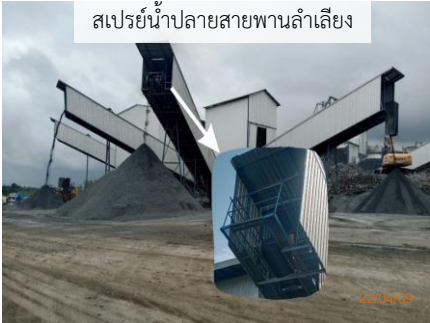
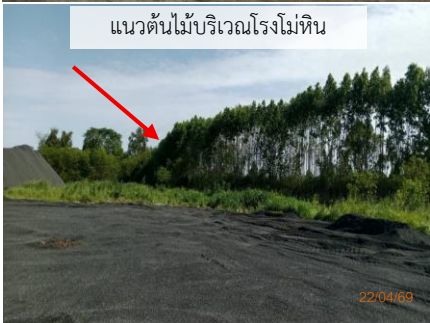
| มาตรการป้องกันและแก้ไขผลกระทบสิ่งแวดล้อม<br>และมาตรการติดตามตรวจสอบผลกระทบสิ่งแวดล้อม | ผลการปฏิบัติตามมาตรการ | ปัญหา อุปสรรคที่ไม่สามารถปฏิบัติ<br>ตามมาตรการและแนวทางแก้ไข | ภาพประกอบมาตรการ |
|---|---|---|---|
| | <ul style="list-style-type: none"> <li>- มีการปลูกต้นไม้รอบพื้นที่โรงโม่หิน เพื่อใช้เป็นแนวป้องกันการฟุ้งกระจายของฝุ่นละออง</li> <li>- เส้นทางลำเลียงขนส่งแร่ผ่านโรงโม่หินมีสภาพเป็นหินบดอัดแน่น และมีการฉีดพรมน้ำบริเวณเส้นทางขนส่งแร่เสมอ</li> </ul> | | <p>สเปรย์น้ำปลายสายพานลำเลียง</p> <p>แนวต้นไม้บริเวณโรงโม่หิน</p> |

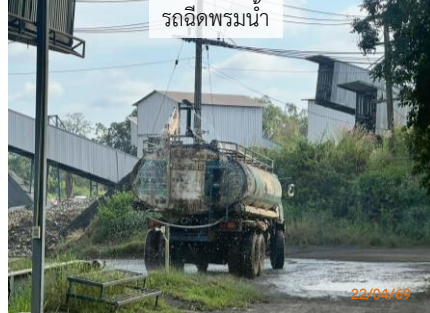
| มาตรการป้องกันและแก้ไขผลกระทบสิ่งแวดล้อม<br>และมาตรการติดตามตรวจสอบผลกระทบสิ่งแวดล้อม | ผลการปฏิบัติตามมาตรการ | ปัญหา อุปสรรคที่ไม่สามารถปฏิบัติ<br>ตามมาตรการและแนวทางแก้ไข | ภาพประกอบมาตรการ |
|---|---|---|---|
| <p>4) ให้ดำเนินการฉีดพรมน้ำเพื่อลดฝุ่นละอองในพื้นที่ทำเหมือง เส้นทางขนส่งแร่ภายในโครงการ และพื้นที่โรงโม่หิน โดยกำหนดความถี่ในการฉีดพรมประมาณวันละ 3-4 ครั้ง เพื่อให้มีความเปียกชื้นตลอดเวลา หรือตามความเหมาะสมของสภาพภูมิอากาศ</p> | <p>- จัดให้มีรถฉีดพรมน้ำบริเวณพื้นที่ทำเหมือง เส้นทางขนส่งแร่ภายในโครงการ และพื้นที่โรงโม่หิน โดยมีการฉีดพรมวันละ 3-4 ครั้ง หรือตามสภาพภูมิอากาศ</p> | <p>- ไม่มี</p> | <p>รถฉีดพรมน้ำ</p> |

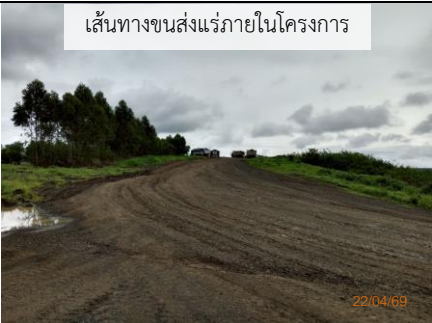
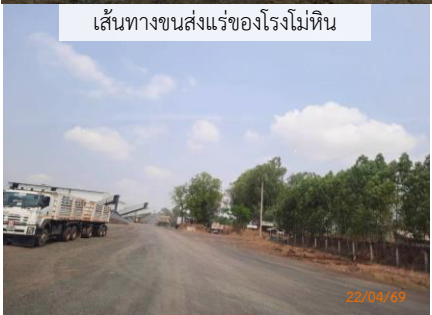
| มาตรการป้องกันและแก้ไขผลกระทบสิ่งแวดล้อม<br>และมาตรการติดตามตรวจสอบผลกระทบสิ่งแวดล้อม | ผลการปฏิบัติตามมาตรการ | ปัญหา อุปสรรคที่ไม่สามารถปฏิบัติ<br>ตามมาตรการและแนวทางแก้ไข | ภาพประกอบมาตรการ |
|---|---|---|---|
| 5) ดูแลรักษาเส้นทางขนส่งลำเลียงแร่ภายใน<br>โครงการ และเส้นทางขนส่งแร่ของโรงโม่หิน ให้อยู่ใน<br>สภาพดีตลอดระยะเวลาปฏิบัติงาน หากพบว่าชำรุด<br>เสียหาย ให้ดำเนินการซ่อมแซมทันที | - มีการดูแลเส้นทางขนส่งลำเลียงแร่ภายใน<br>โครงการ และเส้นทางขนส่งแร่ของโรงโม่หิน<br>ให้อยู่ในสภาพดีตลอดระยะเวลาปฏิบัติงาน | - ไม่มี | <div>เส้นทางขนส่งแร่ภายในโครงการ</div> <div>เส้นทางขนส่งแร่ของโรงโม่หิน</div> |

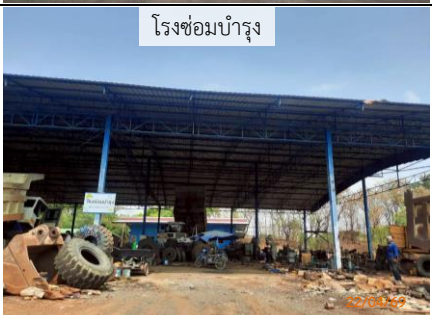
| มาตรการป้องกันและแก้ไขผลกระทบสิ่งแวดล้อม<br>และมาตรการติดตามตรวจสอบผลกระทบสิ่งแวดล้อม | ผลการปฏิบัติตามมาตรการ | ปัญหา อุปสรรคที่ไม่สามารถปฏิบัติ<br>ตามมาตรการและแนวทางแก้ไข | ภาพประกอบมาตรการ |
|---|---|---|---|
| 6) ยานพาหนะ เครื่องจักรอุปกรณ์ ที่ก่อให้เกิดไอ<br>เสียหรือฝุ่นละอองจำเป็นต้องได้รับการตรวจสอบสภาพ<br>เครื่องยนต์อย่างสม่ำเสมอตามชนิดของยานพาหนะและ<br>เครื่องจักรกล | - จัดให้มีช่างซ่อมบำรุงตรวจสอบยานพาหนะ<br>เครื่องจักรอุปกรณ์ ที่ก่อให้เกิดไอเสียหรือฝุ่น<br>ละอองตามรอบการบำรุงรักษาเสมอ | - ไม่มี | <div>โรงซ่อมบำรุง</div> |

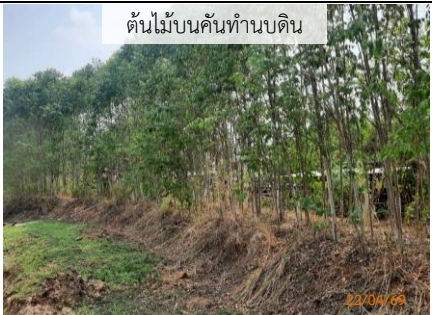
| มาตรการป้องกันและแก้ไขผลกระทบสิ่งแวดล้อม<br>และมาตรการติดตามตรวจสอบผลกระทบสิ่งแวดล้อม | ผลการปฏิบัติตามมาตรการ | ปัญหา อุปสรรคที่ไม่สามารถปฏิบัติ<br>ตามมาตรการและแนวทางแก้ไข | ภาพประกอบมาตรการ |
|---|---|---|---|
| 7) ให้อุ้มน้ำต้นน้ำที่ได้ปลูกไว้แล้วบริเวณคันทำนบกั้น<br>หากพบว่าต้นน้ำล้มตายลง ให้ดำเนินการปลูกทดแทน<br>ทันที โดยพิจารณาเลือกพันธุ์ไม้ที่เป็นไม้โตเร็วและไม้<br>ทรงสูง เช่น สนประดิพัทธ์ หรือสนทะเล เป็นต้น | - ปลูกต้นน้ำโตเร็วที่ได้ปลูกไว้บริเวณคันทำนบกั้น<br>ดิน ได้แก่ ยูคาลิปตัส กระถิน มะขาม ให้<br>เจริญเติบโตได้ดี หากพบว่าต้นน้ำล้มตายจะทำ<br>การปลูกทดแทนทันที | - ไม่มี | ต้นน้ำบนคันทำนบกั้น |

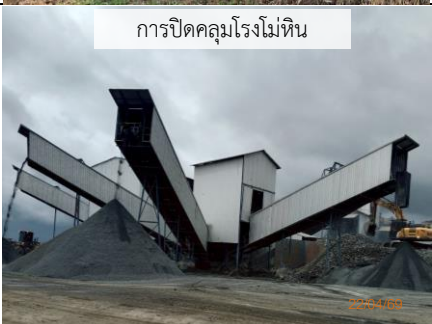
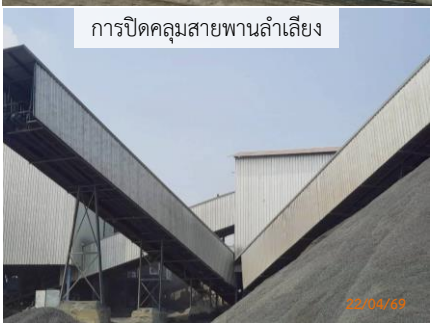
| มาตรการป้องกันและแก้ไขผลกระทบสิ่งแวดล้อม<br>และมาตรการติดตามตรวจสอบผลกระทบสิ่งแวดล้อม | ผลการปฏิบัติตามมาตรการ | ปัญหา อุปสรรคที่ไม่สามารถปฏิบัติ<br>ตามมาตรการและแนวทางแก้ไข | ภาพประกอบมาตรการ |
|---|---|---|---|
| 8) กำหนดให้โรงโม่หินของโครงการจะต้องมีระบบ<br>ป้องกันผลกระทบสิ่งแวดล้อมตามประกาศ กรม<br>อุตสาหกรรมพื้นฐานและการเหมืองแร่ “เรื่อง ให้โรงโม่<br>บดหรือย่อยหินมีระบบป้องกันผลกระทบสิ่งแวดล้อม”<br>อย่างเคร่งครัด | - โรงโม่หินมีระบบป้องกันผลกระทบ<br>สิ่งแวดล้อม ตามข้อกำหนดของประกาศกรม<br>อุตสาหกรรมพื้นฐาน และการเหมืองแร่ เรื่อง<br>ให้โรงโม่บดหรือย่อยหิน ลงวันที่ 12 มกราคม<br>2548 อย่างครบถ้วนเคร่งครัด<br>- มีการปิดคลุมอาคารทั้ง 3 ด้าน บริเวณยังรับ<br>หินใหญ่ ตะแกรงคัดขนาด สายพานลำเลียง<br>รวมทั้งเครื่องจักรอุปกรณ์ต่างๆ ภายในโรงโม่หิน<br>- มีการติดตั้งระบบสเปรย์น้ำบริเวณปากโม่<br>เครื่องบดย่อยหิน ตะแกรงคัดขนาดหิน ปลาย<br>สายพานลำเลียง และบริเวณจุดต่างๆ ภายใน<br>โรงโม่หิน และมีการเปิดใช้ระบบสเปรย์น้ำ<br>ตลอดเวลาที่ทำการโม่บดย่อยหิน | - ไม่มี | <br> การปิดคลุมสายพานลำเลียง |

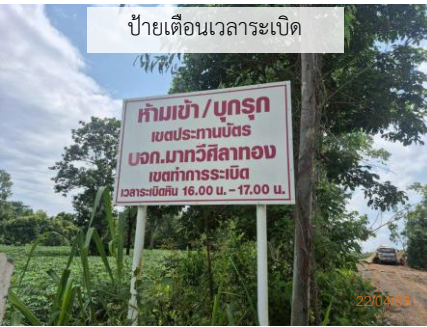
| มาตรการป้องกันและแก้ไขผลกระทบสิ่งแวดล้อม<br>และมาตรการติดตามตรวจสอบผลกระทบสิ่งแวดล้อม | ผลการปฏิบัติตามมาตรการ | ปัญหา อุปสรรคที่ไม่สามารถปฏิบัติ<br>ตามมาตรการและแนวทางแก้ไข | ภาพประกอบมาตรการ |
|---|---|---|---|
| <p><b>1.3 ระดับเสียง ความสั่นสะเทือน และหินปลิว</b></p> <p>1) ให้ปฏิบัติตามมาตรการลดผลกระทบจากการใช้วัตถุระเบิดอย่างเคร่งครัด ดังนี้</p> <p>1.1) กำหนดให้มีวิศวกรควบคุมหรือผู้ผ่านการอบรมการใช้วัตถุระเบิดจากกรมอุตสาหกรรมพื้นฐานและการเหมืองแร่ เป็นผู้ควบคุมการออกแบบการระเบิด (เอกสารแนบ 10)</p> <p>1.2) ทำบันทึกหรือรายงานการเจาะระเบิดไว้</p> | <ul style="list-style-type: none"> <li>- จัดให้มีวิศวกรควบคุมหรือผู้ผ่านการอบรมการใช้วัตถุระเบิดจากกรมอุตสาหกรรมพื้นฐานและการเหมืองแร่ เป็นผู้ควบคุมการออกแบบการระเบิด (เอกสารแนบ 10)</li> <li>- ก่อนการทำเหมืองจะทำการตรวจสอบลักษณะทางธรณีวิทยาและจัดทำรายงานการเจาะระเบิดก่อนการระเบิดทุกครั้ง</li> </ul> | - ไม่มี | <p>ป้ายเตือนเวลาระเบิด</p> |

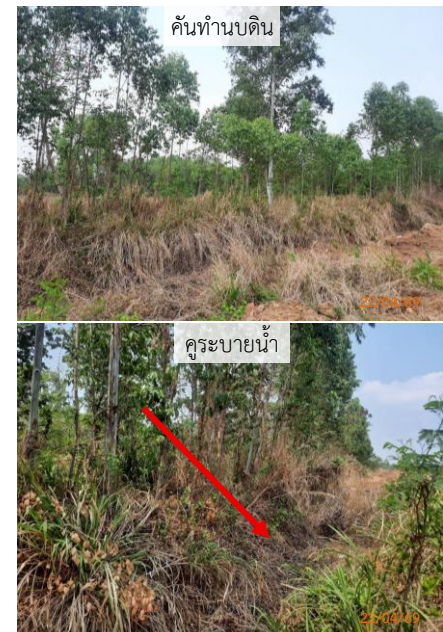
| มาตรการป้องกันและแก้ไขผลกระทบสิ่งแวดล้อม<br>และมาตรการติดตามตรวจสอบผลกระทบสิ่งแวดล้อม | ผลการปฏิบัติตามมาตรการ | ปัญหา อุปสรรคที่ไม่สามารถปฏิบัติ<br>ตามมาตรการและแนวทางแก้ไข | ภาพประกอบมาตรการ |
|---|---|---|---|
| <b>1.4 อุทกวิทยา และคุณภาพน้ำ</b><br>1) ให้จัดสร้างแนวคันทำนบดินและคูน้ำโดยรอบ<br>ขอบเขตโครงการและบริเวณขอบเขตพื้นที่แนวกันเขต<br>ไม่ทำเหมือง ระยะ 10 ม. โดยขนาดคันทำนบดิน<br>ด้านบนกว้าง 2 ม. สูง 1.5 ม. ฐานกว้าง 6 ม. และคู<br>ระบายน้ำความกว้างท้องร่อง 1 ม. ลึก 1 ม. ด้านบน<br>กว้าง 1.5 ม. เพื่อป้องกันน้ำไหลชะล้างออกสู่ภายนอก<br>พื้นที่โครงการ พร้อมทั้งให้ตรวจสอบความมั่นคง<br>แข็งแรงของแนวคันทำนบดิน และคูน้ำที่ได้จัดสร้างไว้<br>หากพบว่าคันทำนบดินหรือคูน้ำพังทลายลงให้<br>ดำเนินการซ่อมแซมทันที | - จัดสร้างคันทำนบดินและคูน้ำโดยรอบ<br>ขอบเขตโครงการและบริเวณขอบเขตพื้นที่<br>แนวกันเขตไม่ทำเหมือง ระยะ 10 ม. โดยคัน<br>ทำนบดิน ด้านบนกว้างประมาณ 2 ม. สูง<br>ประมาณ 1.5 ม. ฐานกว้างประมาณ 6 ม.<br>และคูระบายน้ำความกว้างท้องร่องประมาณ 1<br>ม. ลึกประมาณ 1 ม. ด้านบนกว้างประมาณ 1.5<br>ม. พร้อมทั้งมีการตรวจสอบความมั่นคง<br>แข็งแรงของแนวคันทำนบดิน และคูน้ำที่<br>จัดสร้างไว้ หากพบว่าคันทำนบดินหรือคูน้ำ<br>พังทลายจะดำเนินการซ่อมแซมทันที | - ไม่มี | |

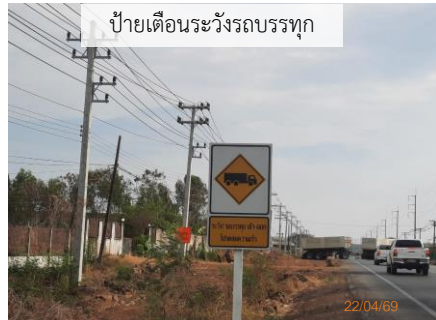
| มาตรการป้องกันและแก้ไขผลกระทบสิ่งแวดล้อม<br>และมาตรการติดตามตรวจสอบผลกระทบสิ่งแวดล้อม | ผลการปฏิบัติตามมาตรการ | ปัญหา อุปสรรคที่ไม่สามารถปฏิบัติ<br>ตามมาตรการและแนวทางแก้ไข | ภาพประกอบมาตรการ |
|---|---|---|---|
| <b>3. คุณค่าการใช้ประโยชน์ของมนุษย์</b><br><b>3.1 คมนาคม</b><br>1) ให้ดูแลรักษาป้ายเตือนระวางรถบรรทุกบริเวณ<br>ทางหลวงหมายเลข 2171 ก่อนถึงทางเข้า-ออก โรงไม้<br>หินของโครงการ ทั้ง 2 ด้าน ที่มีระยะห่างด้านละ 50,<br>100 และ 200 ม. ให้รักษาให้อยู่ในสภาพที่ดีอยู่เสมอ<br>ถ้าหากเกิดการชำรุดเสียหายให้รีบดำเนินการซ่อมแซม | - จัดทำและดูแลรักษาป้ายเตือนระวาง<br>รถบรรทุกบริเวณก่อนถึงทางเข้า-ออก โรงไม้<br>หินของโครงการ ทั้ง 2 ด้าน ที่มีระยะห่างด้าน<br>ละ 50, 100 และ 200 ม. และรักษาให้อยู่ใน<br>สภาพที่ดีอยู่เสมอ | - ไม่มี | |

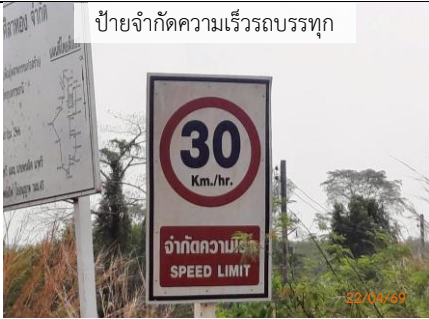
| มาตรการป้องกันและแก้ไขผลกระทบสิ่งแวดล้อม<br>และมาตรการติดตามตรวจสอบผลกระทบสิ่งแวดล้อม | ผลการปฏิบัติตามมาตรการ | ปัญหา อุปสรรคที่ไม่สามารถปฏิบัติ<br>ตามมาตรการและแนวทางแก้ไข | ภาพประกอบมาตรการ |
|---|---|---|---|
| 2) ให้จำกัดความเร็วของรถยนต์ รถบรรทุกแรม และเครื่องจักรกลทุกชนิดที่สัญจรภายในโครงการ และโรงโม่หิน เส้นทางขนส่งแร่ภายนอกโครงการก่อนออกสู่ทางหลวงหมายเลข 2171 โดยให้ใช้ความเร็วไม่เกิน 30 กม./ชม. พร้อมทั้งติดตั้งป้ายควบคุมความเร็วไว้ริมเส้นทาง สำหรับเส้นทางภายนอกโครงการให้ใช้ความเร็วตามที่ทางราชการกำหนด | - ติดตั้งป้ายจำกัดความเร็วของรถยนต์ รถบรรทุกแรม และเครื่องจักรกลทุกชนิด โดยให้ใช้ความเร็วไม่เกิน 30 กม./ชม. สำหรับเส้นทางภายนอกโครงการจะใช้ความเร็วตามที่ทางราชการกำหนด | - ไม่มี | <p>ป้ายจำกัดความเร็วรถบรรทุก</p> |

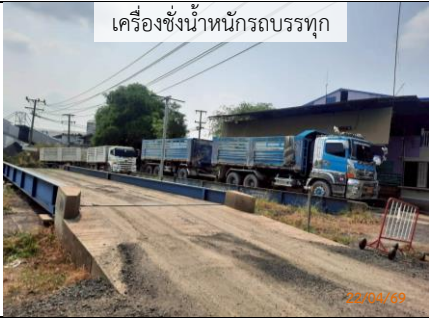
| มาตรการป้องกันและแก้ไขผลกระทบสิ่งแวดล้อม<br>และมาตรการติดตามตรวจสอบผลกระทบสิ่งแวดล้อม | ผลการปฏิบัติตามมาตรการ | ปัญหา อุปสรรคที่ไม่สามารถปฏิบัติ<br>ตามมาตรการและแนวทางแก้ไข | ภาพประกอบมาตรการ |
|---|---|---|---|
| 3) กำหนดให้น้ำหนักบรรทุกเป็นไปตามที่ทางราชการกำหนด | - จัดให้มีเครื่องชั่งน้ำหนักรถบรรทุก เพื่อให้ น้ำหนักบรรทุกเป็นไปตามที่กำหนด | - ไม่มี | <p>เครื่องชั่งน้ำหนักรถบรรทุก</p> |

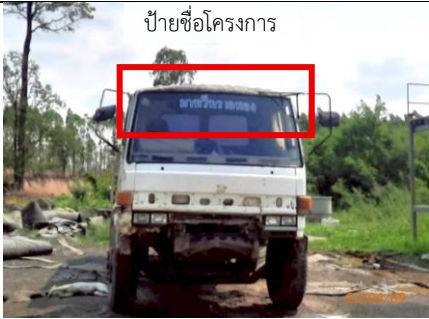
| มาตรการป้องกันและแก้ไขผลกระทบสิ่งแวดล้อม<br>และมาตรการติดตามตรวจสอบผลกระทบสิ่งแวดล้อม | ผลการปฏิบัติตามมาตรการ | ปัญหา อุปสรรคที่ไม่สามารถปฏิบัติ<br>ตามมาตรการและแนวทางแก้ไข | ภาพประกอบมาตรการ |
|---|---|---|---|
| 5) กำหนดให้รถบรรทุกทุกคันของโครงการต้องติดป้าย<br>ชื่อโครงการ และหมายเลขโทรศัพท์ไว้ที่รถให้สามารถ<br>มองเห็นได้อย่างชัดเจน เพื่อรับข้อร้องเรียนจากผู้ใช้นน<br>ร่วมกับโครงการ | - รถบรรทุกของโครงการจะทำการขนส่งแร่<br>จากหน้าเหมืองเข้าสู่โรงโม่หินของโครงการ<br>โดยใช้เส้นทางที่พัฒนาบริเวณแปลงประทาน<br>บัตร โดยไม่มีการออกสู่ภายนอกและไม่ได้ใช้<br>เส้นทางร่วมกับชุมชน จึงไม่ได้ติดป้ายตาม<br>มาตรการกำหนด<br><br>- สำหรับรถที่ขนแร่ออกภายนอกเป็นของผู้รับ<br>ซื้อหิน ซึ่งทางโรงโม่หินได้ขอความร่วมมือให้<br>ระมัดระวังในช่วงที่ผ่านชุมชนและใช้ความเร็ว<br>ตามกฎหมายกำหนด | - ไม่มี | ป้ายชื่อโครงการ<br> |

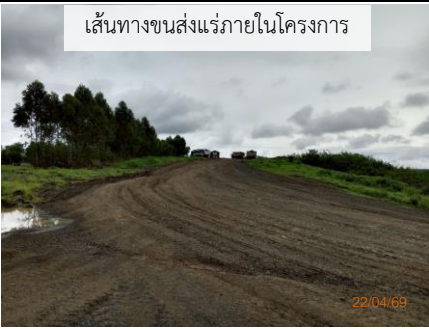
| มาตรการป้องกันและแก้ไขผลกระทบสิ่งแวดล้อม<br>และมาตรการติดตามตรวจสอบผลกระทบสิ่งแวดล้อม | ผลการปฏิบัติตามมาตรการ | ปัญหา อุปสรรคที่ไม่สามารถปฏิบัติ<br>ตามมาตรการและแนวทางแก้ไข | ภาพประกอบมาตรการ |
|---|---|---|---|
| 6) ให้ดูแลรักษาสภาพเส้นทางขนส่งแร่ภายใน<br>โครงการ เส้นทางขนส่งแร่ภายในโรงโม่หิน และเส้นทาง<br>ก่อนออกสู่ทางหลวงหมายเลข 2171 ให้อยู่ในสภาพที่ใช้<br>งานได้ดีอยู่เสมอ หากเกิดการชำรุดเสียหายทาง<br>โครงการจะต้องรีบดำเนินการปรับปรุงทันที | - มีการดูแลรักษาสภาพเส้นทางขนส่งแร่<br>ภายในโครงการ เส้นทางขนส่งแร่ภายในโรงโม่<br>หิน และเส้นทางก่อนออกสู่ทางหลวง<br>หมายเลข 2171 ให้อยู่ในสภาพที่ใช้งานได้ดีอยู่<br>เสมอ หากเกิดการชำรุดเสียหายจะซ่อมแซม<br>ทันที | - ไม่มี | เส้นทางขนส่งแร่ภายในโครงการ<br> |

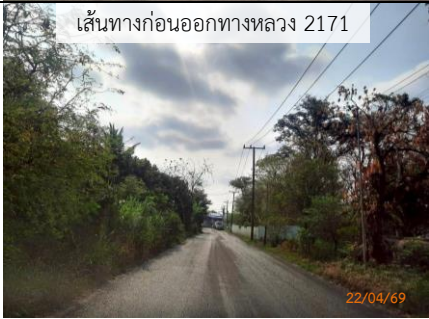
| มาตรการป้องกันและแก้ไขผลกระทบสิ่งแวดล้อม<br>และมาตรการติดตามตรวจสอบผลกระทบสิ่งแวดล้อม | ผลการปฏิบัติตามมาตรการ | ปัญหา อุปสรรคที่ไม่สามารถปฏิบัติ<br>ตามมาตรการและแนวทางแก้ไข | ภาพประกอบมาตรการ |
|---|---|---|---|
| 7) ให้ปรับปรุงเส้นทางขนส่งแร่ของบริษัทฯ ที่จะ<br>เข้าสู่ทางหลวงหมายเลข 2171 ให้เป็นถนนลาดยางชนิด<br>ผิวทางแอสฟัลต์ติกคอนกรีต | - โครงการปรับปรุงเส้นทางที่จะเข้าสู่ทางหลวง<br>หมายเลข 2171 เป็นถนนลาดยางแอสฟัลท์ | - ไม่มี | <div>เส้นทางก่อนออกทางหลวง 2171</div> |

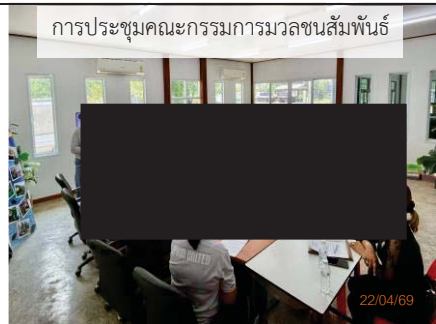
| มาตรการป้องกันและแก้ไขผลกระทบสิ่งแวดล้อม<br>และมาตรการติดตามตรวจสอบผลกระทบสิ่งแวดล้อม | ผลการปฏิบัติตามมาตรการ | ปัญหา อุปสรรคที่ไม่สามารถปฏิบัติ<br>ตามมาตรการและแนวทางแก้ไข | ภาพประกอบมาตรการ |
|---|---|---|---|
| 2) กำหนดให้แต่งตั้งคณะกรรมการมวลชนสัมพันธ์<br>ประกอบด้วย เจ้าของโครงการ ผู้แทนภาครัฐ จาก<br>หน่วยงานท้องถิ่นและผู้แทนภาคประชาชน จากชุมชน<br>โรงเรียน วัด และเจ้าหน้าที่สาธารณสุขในพื้นที่เข้าร่วม<br>เป็นกรรมการทำหน้าที่บริหารจัดการ “กองทุนเฝ้าระวัง<br>สุขภาพ” และ “กองทุนพัฒนาหมู่บ้านรอบพื้นที่เหมือง<br>แร่” และเพื่อทำหน้าที่สร้างความสัมพันธ์อันดีต่อชุมชน<br>ประชาสัมพันธ์โครงการ ขอร้องเรียน ประสานงานกับ<br>สื่อมวลชนท้องถิ่น ผู้นำชุมชน ราษฎรบริเวณโดยรอบ<br>โครงการ โดยมีขั้นตอนการรับเรื่องร้องเรียน รวมทั้งให้<br>เสนอรายงานการดำเนินงานของคณะกรรมการมวลชน<br>สัมพันธ์ต่อกรมอุตสาหกรรมพื้นฐานและการเหมืองแร่ปี<br>ละ 1 ครั้ง | - แต่งตั้งคณะกรรมการมวลชนสัมพันธ์<br>ประกอบด้วยเจ้าของโครงการ ผู้อำนวยการ<br>อุตสาหกรรมจังหวัดอุบลราชธานี เทศบาล<br>ตำบลสีวิเชียร พัฒนาการอำเภอน้ำยืน<br>ผู้อำนวยการโรงเรียนเจริญศึกษา เจ้าอาวาส<br>วัดโนนเจริญวราราม เจ้าอาวาสวัดป่าค้อเจริญ<br>ธรรม ผู้ใหญ่บ้านหมู่ที่ 15 บ้านโนนเจริญ<br>ศึกษา ผู้ใหญ่บ้านหมู่ที่ 5 บ้านนาสามัคคี<br>ผู้ใหญ่บ้านหมู่ที่ 13 บ้านเกษตรภูทอง<br>ผู้ใหญ่บ้านหมู่ที่ 6 บ้านพืชอุดม ผู้อำนวยการ<br>โรงพยาบาลส่งเสริมสุขภาพตำบลบุเปือย<br>เอกสารแต่งตั้งคณะกรรมการมวลชนสัมพันธ์<br>แสดงตั้งเอกสารแนบ 14 พร้อมทั้งจัดส่ง<br>รายงานการดำเนินงานของคณะกรรมการ<br>มวลชนสัมพันธ์ต่อกรมอุตสาหกรรมพื้นฐาน<br>และการเหมืองแร่ปีละ 1 ครั้ง | - ไม่มี | การประชุมคณะกรรมการมวลชนสัมพันธ์<br> |

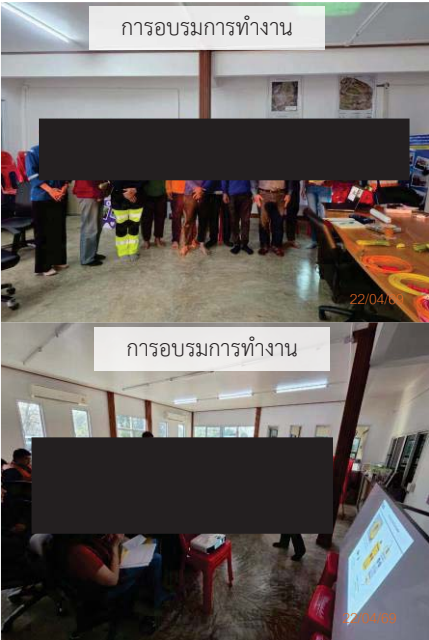
| มาตรการป้องกันและแก้ไขผลกระทบสิ่งแวดล้อม<br>และมาตรการติดตามตรวจสอบผลกระทบสิ่งแวดล้อม | ผลการปฏิบัติตามมาตรการ | ปัญหา อุปสรรคที่ไม่สามารถปฏิบัติ<br>ตามมาตรการและแนวทางแก้ไข | ภาพประกอบมาตรการ |
|---|---|---|---|
| <b>4.3 อาชีวอนามัย และความปลอดภัย</b><br>1) ให้ฝึกอบรมการทำงานและการใช้เครื่องจักร<br>อุปกรณ์อย่างสม่ำเสมอเพื่อป้องกันอุบัติเหตุโดยทำการ<br>อบรมทุกวันก่อนการปฏิบัติงาน เพื่อปลูกจิตสำนึกให้แก่<br>พนักงานใส่ใจเรื่องความปลอดภัยในการทำงานโดยการ<br>สวมใส่อุปกรณ์ป้องกันอันตรายส่วนบุคคลขณะปฏิบัติงาน<br>และให้มีเจ้าหน้าที่ความปลอดภัย (จป.วิชาชีพ) ประจำ<br>โครงการ ให้เป็นไปตามกฎหมายกำหนด | - จัดให้มีการฝึกอบรมการทำงานและการใช้<br>เครื่องจักรอุปกรณ์อย่างสม่ำเสมอ และจัดให้มี<br>เจ้าหน้าที่ความปลอดภัย (จป.วิชาชีพ) ประจำ<br>โครงการตามกฎหมายกำหนด เอกสารการขึ้น<br>ทะเบียนเจ้าหน้าที่ความปลอดภัย (จป.<br>วิชาชีพ) ดังเอกสารแนบ 10 | - ไม่มี | |

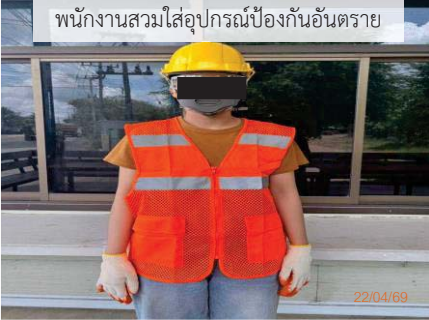
| มาตรการป้องกันและแก้ไขผลกระทบสิ่งแวดล้อม<br>และมาตรการติดตามตรวจสอบผลกระทบสิ่งแวดล้อม | ผลการปฏิบัติตามมาตรการ | ปัญหา อุปสรรคที่ไม่สามารถปฏิบัติ<br>ตามมาตรการและแนวทางแก้ไข | ภาพประกอบมาตรการ |
|---|---|---|---|
| 2) ให้จัดเตรียมอุปกรณ์ป้องกันอันตรายส่วนบุคคล<br>ให้พนักงานตามความเหมาะสมของงาน เช่น<br>- พนักงานปฏิบัติงานหน้าเหมืองให้สวม<br>หน้ากากกันฝุ่นที่สามารถป้องกันฝุ่นละอองได้ หมวก<br>นิรภัย รองเท้ากันกระแทก<br>- พนักงานที่ปฏิบัติงานกับเครื่องจักรที่มีเสียงดัง<br>เช่น พนักงานที่ทำหน้าที่ภายในอาคารโรงโม่หิน ให้สวม<br>ที่ครอบหู (Ear Muff) | - จัดเตรียมอุปกรณ์ป้องกันอันตรายส่วนบุคคล<br>ให้พนักงานตามความเหมาะสมของงาน | - ไม่มี | |

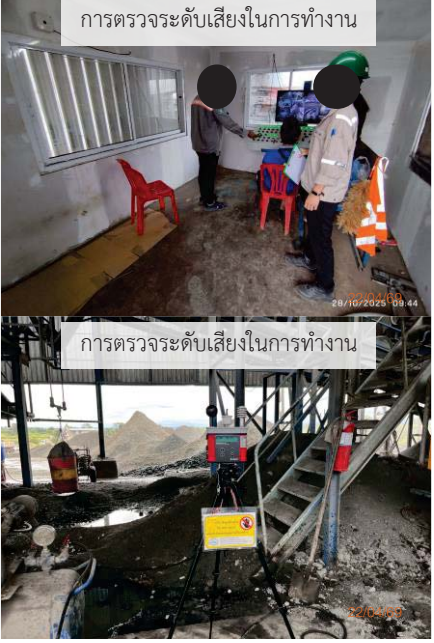
| มาตรการป้องกันและแก้ไขผลกระทบสิ่งแวดล้อม<br>และมาตรการติดตามตรวจสอบผลกระทบสิ่งแวดล้อม | ผลการปฏิบัติตามมาตรการ | ปัญหา อุปสรรคที่ไม่สามารถปฏิบัติ<br>ตามมาตรการและแนวทางแก้ไข | ภาพประกอบมาตรการ |
|---|---|---|---|
| <p>7) ต้องควบคุมระดับเสียงที่พนักงานได้รับเฉลี่ยตลอดเวลาการทำงานในแต่ละวัน มิให้เกิน 85 เดซิเบล (เอ) และกรณีที่มีสภาวะการทำงานมีระดับเสียงเกิน 85 เดซิเบล(เอ) ต้องให้พนักงานหยุดทำงานจนกว่าจะปรับปรุงหรือแก้ไขให้ระดับเสียงเป็นไปตามมาตรฐานที่กำหนด หรือจัดให้สวมใส่อุปกรณ์คุ้มครองความปลอดภัยที่สัมผัสในหู</p> | <p>- มีการควบคุมระดับเสียงที่พนักงานได้รับเฉลี่ยตลอดเวลาการทำงานในแต่ละวัน ไม่ให้เกิน 85 เดซิเบล(เอ) พร้อมทั้งจัดให้มีอุปกรณ์ป้องกันเสียงแก่พนักงานที่ทำงานในบริเวณพื้นที่เสียงเสียงดัง เพื่อลดระดับเสียงที่สัมผัสในหู</p> | <p>- ไม่มี</p> | <p>การตรวจระดับเสียงในการทำงาน</p> <p>การตรวจระดับเสียงในการทำงาน</p> |

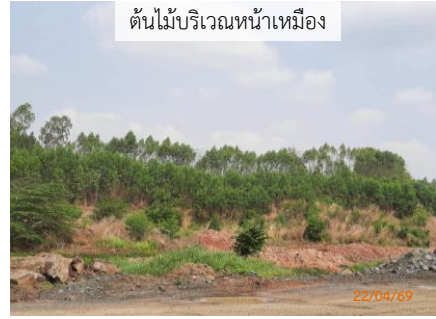
| มาตรการป้องกันและแก้ไขผลกระทบสิ่งแวดล้อม<br>และมาตรการติดตามตรวจสอบผลกระทบสิ่งแวดล้อม | ผลการปฏิบัติตามมาตรการ | ปัญหา อุปสรรคที่ไม่สามารถปฏิบัติ<br>ตามมาตรการและแนวทางแก้ไข | ภาพประกอบมาตรการ |
|---|---|---|---|
| 2) ให้ทำการปรับปรุงฟื้นฟูพื้นที่โครงการที่ผ่านการทำเหมืองแล้ว และพื้นที่สิ้นสุดการใช้ประโยชน์แล้วตามแผนการปิดเหมือง และการฟื้นฟูพื้นที่จากการทำเหมืองแร่ของโครงการ | - หากมีพื้นที่ผ่านการทำเหมือง และพื้นที่สิ้นสุดการใช้ประโยชน์แล้ว จะดำเนินการฟื้นฟูตามแผนการปิดเหมือง<br><br>- การดำเนินงานตามแผนการฟื้นฟู เนื่องจากโครงการเริ่มเปิดการทำเหมืองเมื่อเดือนกุมภาพันธ์ 2567 ดังนั้นปัจจุบันเป็นการฟื้นฟูช่วงที่ 1 (ปีที่ 3 : 2569) ซึ่งตามแผนการฟื้นฟูกำหนดให้จัดสร้างคันทำนบดินพร้อมปลูก | - ไม่มี | <div>ต้นไม้บริเวณหน้าเหมือง</div> |

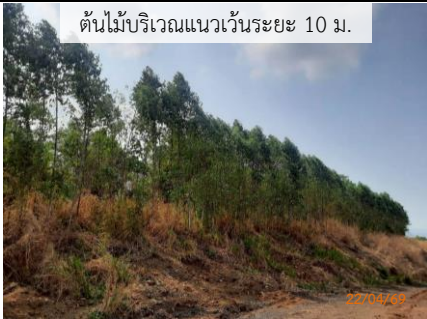
| มาตรการป้องกันและแก้ไขผลกระทบสิ่งแวดล้อม<br>และมาตรการติดตามตรวจสอบผลกระทบสิ่งแวดล้อม | ผลการปฏิบัติตามมาตรการ | ปัญหา อุปสรรคที่ไม่สามารถปฏิบัติ<br>ตามมาตรการและแนวทางแก้ไข | ภาพประกอบมาตรการ |
|---|---|---|---|
| 3) ให้ดูแลรักษาดันไม้ที่ปลูกไว้เพื่อใช้เป็นแนว<br>ป้องกันฝุ่นละอองและเสียงรบกวน โดยเฉพาะบริเวณ<br>พื้นที่กันเขตไม่ทำเหมืองจากขอบเขตพื้นที่โครงการ<br>ระยะ 10 ม. และให้ใช้แนวต้นไม้ดังกล่าวเป็นแนวคั่น<br>ทัศนียภาพการมองเห็นบริเวณพื้นที่ทำเหมือง หาก<br>พบว่าไม้ต้นไม้ล้มตายลงให้ดำเนินการปลูกเสริมทันที | - ทางโครงการดูแลรักษาดันไม้เดิมและดันไม้ที่<br>ปลูกเพิ่มเติมบริเวณคันทำนบดิน และพื้นที่กัน<br>เขตไม่ทำเหมืองจากขอบเขตพื้นที่โครงการ<br>ระยะ 10 ม. ให้เจริญเติบโตได้ดีเสมอ หากมี<br>ต้นไม้ล้มตายจะดำเนินการปลูกเสริมทันที | - ไม่มี | <div> <div>ดันไม้บริเวณแนวเวนระยะ 10 ม.</div> </div> |

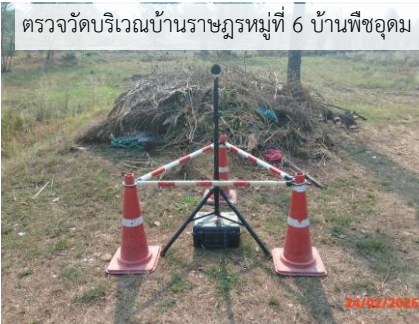
| มาตรการป้องกันและแก้ไขผลกระทบสิ่งแวดล้อม<br>และมาตรการติดตามตรวจสอบผลกระทบสิ่งแวดล้อม | ผลการปฏิบัติตามมาตรการ | ปัญหา อุปสรรคที่ไม่สามารถปฏิบัติตามมาตรการและแนวทางแก้ไข | ภาพประกอบมาตรการ |
|---|---|---|---|
| <p><b>2. เสียง และความสั่นสะเทือน</b></p> <p>- ให้ดำเนินการตรวจวัดระดับเสียงสูงสุด (Lmax) ระดับเสียงเฉลี่ย 24 ชั่วโมง (Leq 24 hr) จำนวน 4 สถานี ได้แก่ บ้านราษฎรหมู่ที่ 6 บ้านพิชอุดม ใกล้โครงการด้านทิศเหนือ บ้านราษฎรหมู่ที่ 5 บ้านนาสามัคคี ใกล้เคียงด้านทิศใต้ บ้านราษฎรริมเส้นทางขนส่งแร่หมู่ที่ 13 บ้านเกษตรภูทอง และวัดป่าคอเจริญธรรม ปีละ 2 ครั้ง สถานีละ 3 วันต่อเนื่อง (ช่วงเดือนมกราคม-กุมภาพันธ์ และช่วงเดือนสิงหาคม-</p> | <p>- ผลการตรวจวัดระดับเสียง ระหว่างวันที่ 24-27 กุมภาพันธ์ 2569 จำนวน 4 สถานี ได้แก่ บ้านราษฎรหมู่ที่ 6 บ้านพิชอุดม ใกล้โครงการด้านทิศเหนือ บ้านราษฎรหมู่ที่ 5 บ้านนาสามัคคี ใกล้เคียงด้านทิศใต้ บ้านราษฎรริมเส้นทางขนส่งแร่หมู่ที่ 13 บ้านเกษตรภูทอง และวัดป่าคอเจริญธรรม พบว่า มีค่าอยู่ในเกณฑ์มาตรฐาน</p> | <p>- ไม่มี</p> | |

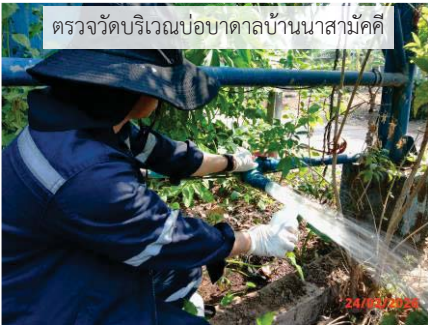
| มาตรการป้องกันและแก้ไขผลกระทบสิ่งแวดล้อม<br>และมาตรการติดตามตรวจสอบผลกระทบสิ่งแวดล้อม | ผลการปฏิบัติตามมาตรการ | ปัญหา อุปสรรคที่ไม่สามารถปฏิบัติ<br>ตามมาตรการและแนวทางแก้ไข | ภาพประกอบมาตรการ |
|---|---|---|---|
| <b>3.2 การวิเคราะห์คุณภาพน้ำใต้ดิน</b><br>ดัชนีตรวจวิเคราะห์คุณภาพน้ำใต้ดิน ได้แก่ ความเป็นกรดและด่าง (pH) ปริมาณสารทั้งหมดที่ละลายได้ (Total Dissolved Solids) ความกระด้างทั้งหมด (Total Hardness) ความขุ่น (Turbidity) จำนวน 1 สถานี คือ บ่อบาดาลบ้านนาสามัคคี ปีละ 2 ครั้ง (ช่วงเดือนมกราคม-กุมภาพันธ์ และช่วงเดือนสิงหาคม-กันยายน) | - ผลการตรวจวัดคุณภาพน้ำใต้ดิน ในวันที่ 24 กุมภาพันธ์ 2569 บริเวณบ่อบาดาลบ้านนาสามัคคี พบว่า ผลการตรวจวัดมีค่าอยู่ในเกณฑ์มาตรฐาน | - ไม่มี | ตรวจวัดบริเวณบ่อบาดาลบ้านนาสามัคคี |

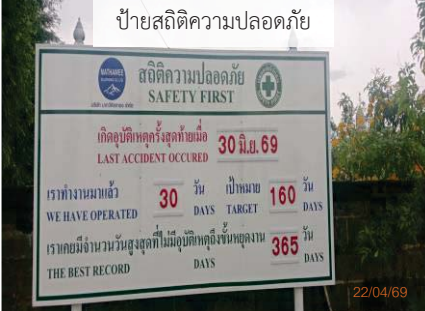
| มาตรการป้องกันและแก้ไขผลกระทบสิ่งแวดล้อม<br>และมาตรการติดตามตรวจสอบผลกระทบสิ่งแวดล้อม | ผลการปฏิบัติตามมาตรการ | ปัญหา อุปสรรคที่ไม่สามารถปฏิบัติ<br>ตามมาตรการและแนวทางแก้ไข | ภาพประกอบมาตรการ |
|---|---|---|---|
| 4.2 ให้บันทึกสถิติและสาเหตุของการเกิดอุบัติเหตุ และ<br>การป้องกันแก้ไข เพื่อใช้ประกอบในการจัดทำรายงานผล<br>การปฏิบัติตามมาตรการป้องกันและแก้ไขผลกระทบ<br>สิ่งแวดล้อมและมาตรการติดตามตรวจสอบผลกระทบ<br>สิ่งแวดล้อม ภายในพื้นที่โครงการ ทุกครั้งที่มียุบัติเหตุ | - จัดให้มีการบันทึกสถิติและสาเหตุของการเกิด<br>อุบัติเหตุ และการป้องกันแก้ไข รายละเอียดดัง<br>เอกสารแนบ 18 | - ไม่มี | <p>ป้ายสถิติความปลอดภัย</p> |

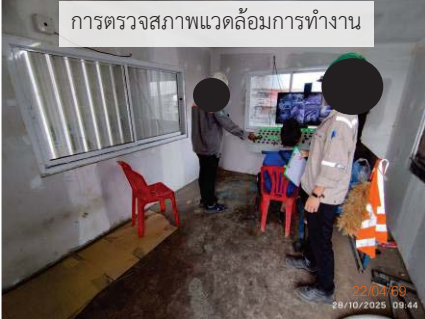
| มาตรการป้องกันและแก้ไขผลกระทบสิ่งแวดล้อม<br>และมาตรการติดตามตรวจสอบผลกระทบสิ่งแวดล้อม | ผลการปฏิบัติตามมาตรการ | ปัญหา อุปสรรคที่ไม่สามารถปฏิบัติ<br>ตามมาตรการและแนวทางแก้ไข | ภาพประกอบมาตรการ |
|---|---|---|---|
| 4.3 กำหนดให้มีการตรวจวัดสภาพแวดล้อมในการทำงาน<br>สำหรับพนักงานที่มีความเสี่ยงในการสัมผัสกับมลพิษ โดยให้<br>ทำการตรวจวัดในดัชนีดังต่อไปนี้<br>- Respirable Dust<br>- Total Dust<br>- ตรวจวัดเสียงโดยการจำแนกตามความถี่<br>ภายในพื้นที่โครงการ ปีละ 1 ครั้ง (ช่วงเดือน<br>มกราคม-กุมภาพันธ์) | - ผลการตรวจวัด Respirable Dust และ Total<br>Dust ในวันที่ 25 กุมภาพันธ์ 2569 พบว่า มีค่าอยู่<br>ในเกณฑ์มาตรฐาน รายละเอียดดังหัวข้อ 3.3<br>- ผลการตรวจวัดเสียงโดยการจำแนกตามความถี่<br>ทำการตรวจวัดที่พื้นที่โครงการ (บริเวณรถขุดเจาะ)<br>ในวันที่ 25 กุมภาพันธ์ 2569 พบว่า ผลการ<br>ตรวจวัดในช่วงความถี่ 8-4,000 เฮิรตซ์ ภายในพื้นที่<br>โครงการ (บริเวณรถขุดเจาะ) มีค่าระดับเสียงเฉลี่ย | - ไม่มี | <p>การตรวจสภาพแวดล้อมการทำงาน</p> |
