## บทที่ 2 (ฉบับปกปิดข้อมูลที่มีกฎหมายคุ้มครอง)

### การปฏิบัติตามมาตรการป้องกันและแก้ไขผลกระทบสิ่งแวดล้อม

โครงการเหมืองแร่หินอุตสาหกรรมชนิดหินบะซอลต์ เพื่ออุตสาหกรรมก่อสร้าง ของบริษัท กิตติวิศิษฐพาณิชย์ จำกัด ประทานบัตรที่ 31879/15883 ร่วมแผนผังโครงการทำเหมือง  
 เดียวกันกับประทานบัตรที่ 31880/15884 และประทานบัตรที่ 31881/15885 ตั้งอยู่ที่ หมู่ที่ 7 ตำบลเก่าขาม และหมู่ที่ 7 ตำบลบุเปือย อำเภอน้ำยืน จังหวัดอุบลราชธานี

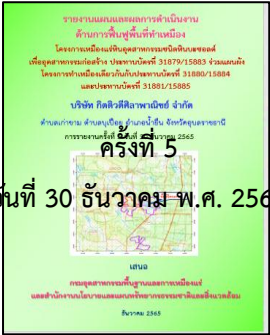
| เงื่อนไขตามมาตรการ | ผลการปฏิบัติตามมาตรการ | ปัญหา อุปสรรค และแนวทางการแก้ไข | ภาพประกอบมาตรการ |
|---|---|---|---|
| | | | <p>วันที่ 30 ธันวาคม พ.ศ. 2565</p> <p>รายงานแผน และผลการดำเนินงานด้านการฟื้นฟูพื้นที่</p> |

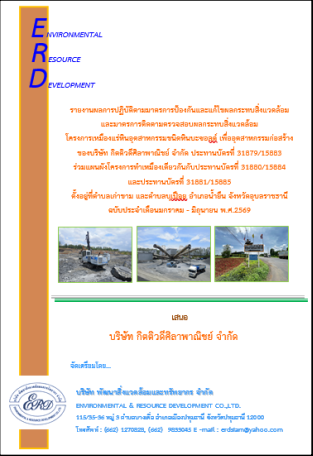
| เงื่อนไขตามมาตรการ | ผลการปฏิบัติตามมาตรการ | ปัญหา อุปสรรค<br>และแนวทางการแก้ไข | ภาพประกอบมาตรการ |
|---|---|---|---|
| 6. ให้รายงานผลการปฏิบัติตามมาตรการป้องกันและแก้ไขผลกระทบสิ่งแวดล้อมให้สำนักงานนโยบายและแผนทรัพยากรธรรมชาติและสิ่งแวดล้อม และกรมอุตสาหกรรมพื้นฐานและการเหมืองแร่ ทราบอย่างน้อยปีละ 2 ครั้ง | - โครงการได้มอบหมายให้บริษัท พัฒนาสิ่งแวดล้อมและทรัพยากร จำกัด (ERD) เป็นผู้ดำเนินการติดตามตรวจสอบคุณภาพสิ่งแวดล้อม และรายงานให้กรมอุตสาหกรรมพื้นฐานและการเหมืองแร่ สำนักงานอุตสาหกรรมพื้นฐานและการเหมืองแร่ เขต 2 จังหวัดอุดรธานี และสำนักงานอุตสาหกรรมจังหวัดอุบลราชธานี ทราบ ซึ่งในครั้งนี้เป็นรายงานฉบับประจำเดือนมกราคม - มิถุนายน พ.ศ.2569 | ไม่พบปัญหา | <p style="text-align: center;"><b>รายงานฉบับประจำเดือน<br/>มกราคม - มิถุนายน พ.ศ.2569</b></p> |

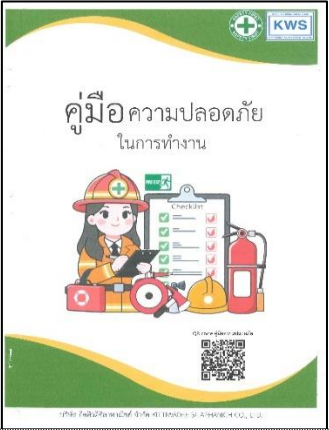
| เงื่อนไขตามมาตรการ | ผลการปฏิบัติตามมาตรการ | ปัญหา อุปสรรค<br>และแนวทางการแก้ไข | ภาพประกอบมาตรการ |
|---|---|---|---|
| <b>9.อาชีวอนามัยและความปลอดภัย</b><br>9.1 ฝึกอบรมการทำงานและการใช้เครื่องจักรอุปกรณ์อย่างสม่ำเสมอเพื่อป้องกันอุบัติเหตุโดยทำการอบรมทุกวันก่อนการปฏิบัติงาน | - โครงการมีการจัดทำคู่มือความปลอดภัย และฝึกอบรมพนักงานก่อนการทำงาน และการใช้เครื่องจักรอุปกรณ์อย่างสม่ำเสมอเพื่อป้องกันอุบัติเหตุ <b>(ดังภาคผนวกที่ 6)</b> | ไม่พบปัญหา | |

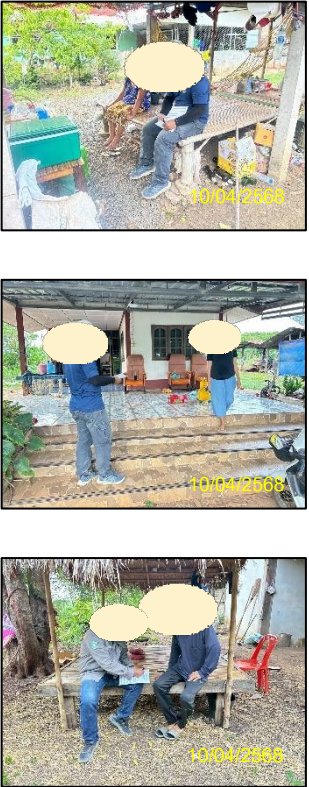
| เงื่อนไขตามมาตรการ | ผลการปฏิบัติตามมาตรการ | ปัญหา อุปสรรค<br>และแนวทางการแก้ไข | ภาพประกอบมาตรการ |
|---|---|---|---|
| <b>6. เศรษฐกิจ-สังคม</b><br><br>ดำเนินการสอบถามทัศนคติและความคิดเห็นของราษฎรเกี่ยวกับ<br>- ทัศนคติต่อโครงการ<br>- ปัญหาที่เกิดจากโครงการ<br>- ความวิตกกังวลเกี่ยวกับการทำเหมือง<br>-ชุมชนใกล้เคียง ได้แก่<br>1. บ้านเกษตรสมบูรณ์<br>2. บ้านศรีทอง<br>3. บ้านหนองทัพ<br>4. บ้านเกษตรพัฒนา<br>5. บ้านเกษตรภูทอง<br>6. บ้านบุกลาง | - ในปี พ.ศ.2568 ทางโครงการดำเนินการสอบถาม<br>ทัศนคติและความคิดเห็นของราษฎรเกี่ยวกับ<br>ทัศนคติต่อโครงการ เมื่อวันที่ 10 เมษายน พ.ศ.<br>2568 มีรายละเอียด (ดังภาคผนวกที่ 12) | สำหรับปี พ.ศ.2569 จะนำเสนอใน<br>รายงานฉบับประจำเดือนกรกฎาคม -<br>ธันวาคม พ.ศ.2569 | <p style="text-align: center;">การสอบถามทัศนคติของราษฎรในชุมชน</p> |

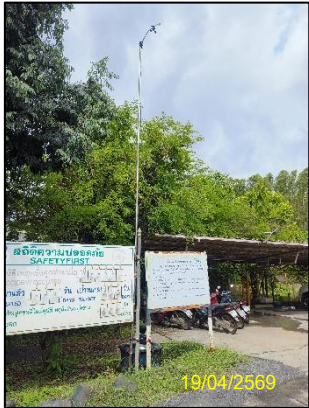
| เงื่อนไขตามมาตรการ | ผลการปฏิบัติตามมาตรการ | ปัญหา อุปสรรค<br>และแนวทางการแก้ไข | ภาพประกอบมาตรการ |
|---|---|---|---|
| | | | <p>(3) ชุมชนบ้านเกษตรสมบูรณ์</p> <p>(4) บริเวณโรงโม่หิน (โรงโม่หินกิตติวิศิลาพาณิชย์)</p> <p>การตรวจวัดความเร็วและทิศทางการลม (ต่อ)</p> |

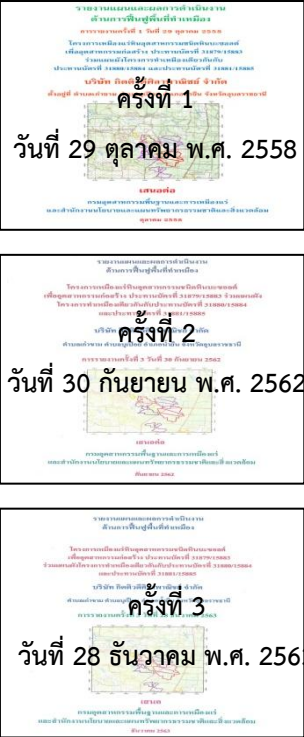
| เงื่อนไขตามมาตรการ | ผลการปฏิบัติตามมาตรการ | ปัญหา อุปสรรค<br>และแนวทางการแก้ไข | ภาพประกอบมาตรการ |
|---|---|---|---|
| <p>16. ให้ทำการฟื้นฟูสภาพพื้นที่โครงการฯ ควบคู่ไปกับการทำเหมืองดังนี้</p> <p>16.1 คูแลร์กษาพิชพันธุ์ไม้ที่มีอยู่เดิม และปลูกต้นไม้ท้องถิ่นหรือไม่โตเร็วทรงสูงเสริมทดแทนต้นไม้ที่ตายลง เช่น สนประดิพัทธ์ กระถิ่นเทพาหรือพันธุ์ไม้อื่น ๆ ที่เหมาะสมในพื้นที่ที่เว้นไม่ทำเหมืองในระยะ 10 เมตร และ 23.5 เมตร บนคันทำนบดิน ระยะปลูก 2x2 เมตร แบบสลับฟันปลา พร้อมทั้ง บำรุงรักษาต้นไม้เหล่านั้นให้มีการเจริญเติบโตที่ดีเพื่อเพิ่มพื้นที่สีเขียวและลดผลกระทบด้านทัศนียภาพพื้นที่โครงการ</p> <p>16.2 พื้นที่ทำเหมืองซึ่งมีลักษณะเป็นบ่อเหมืองลึกลงไปจากพื้นดินโดยรอบ ให้ปรับแต่งความลาดชันผนังและพื้นของชั้นบันไดให้มีเสถียรภาพแข็งแรงและความปลอดภัย โดยการปลูกพืชคลุมดิน และหญ้าแฝก เพื่อป้องกันการชะล้างพังทลายของดินและพัฒนาเป็นบ่อเก็บกักน้ำเพื่อใช้สอยต่อไป</p> <p>ทั้งนี้ ให้จัดทำแผนและรายงานผลการดำเนินงานฟื้นฟูพื้นที่เหมืองแร่ให้กรมอุตสาหกรรมพื้นฐานและการเหมืองแร่ สำนักงานอุตสาหกรรมพื้นฐานและการเหมืองแร่เขต 2 อุดรธานี และหน่วยงานที่เกี่ยวข้องทราบทุกปี นับจากวันที่ได้รับอนุญาตการต่ออายุประทานบัตร และให้ดำเนินการวางหลักประกันการฟื้นฟูสภาพพื้นที่การทำเหมืองและเยียวยาผู้ได้รับผลกระทบจากการทำเหมือง ตามประกาศคณะกรรมการแร่ เรื่อง กำหนดการวางหลักประกันการฟื้นฟูสภาพพื้นที่การทำเหมืองและเยียวยาผู้ได้รับผลกระทบจากการทำเหมือง พ.ศ.2562</p> | <p>- โครงการได้นำจัดทำแผนฟื้นฟูควบคู่กับการทำเหมืองและเสนอรายงานแผนและผลการดำเนินงานด้านการฟื้นฟูพื้นที่ทำเหมือง ต่อกรมอุตสาหกรรมพื้นฐานและการเหมืองแร่ และสำนักงานนโยบายและแผนทรัพยากรธรรมชาติและสิ่งแวดล้อมการรายงาน</p> <p>- ครั้งที่ 1 วันที่ 29 เดือนตุลาคม พ.ศ. 2558</p> <p>- ครั้งที่ 2 วันที่ 30 เดือนกันยายน พ.ศ.2562</p> <p>- ครั้งที่ 3 วันที่ 28 เดือนธันวาคม พ.ศ.2563</p> <p>- ครั้งที่ 4 วันที่ 7 เดือนมิถุนายน พ.ศ.2564</p> <p>- ครั้งที่ 5 วันที่ 30 เดือนธันวาคม พ.ศ.2565</p> | ไม่พบปัญหา | <p>ครั้งที่ 1<br/>วันที่ 29 ตุลาคม พ.ศ. 2558</p> <p>ครั้งที่ 2<br/>วันที่ 30 กันยายน พ.ศ. 2562</p> <p>ครั้งที่ 3<br/>วันที่ 28 ธันวาคม พ.ศ. 2563</p> <p>รายงานแผน และผลการดำเนินงานด้านการฟื้นฟู</p> |
