ภาพถ่ายผลการปฏิบัติตามมาตรการป้องกันและแก้ไขผลกระทบสิ่งแวดล้อม และมาตรการติดตามตรวจสอบคุณภาพสิ่งแวดล้อม  
โครงการ CITY HOME SUKHUMVIT (ระยะดำเนินการ)  
ประจำเดือนมกราคม-มิถุนายน 2569

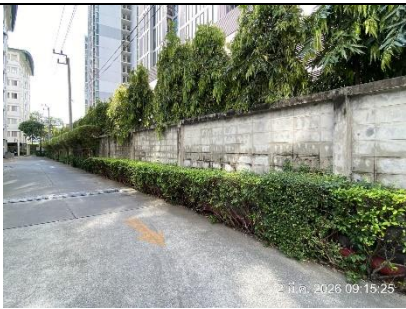
| รูปที่ ฃ7.1 ร้วคอนกรีตบล็อก รอบแนวเขตที่ดินสูง 2 ม. | รูปที่ ฃ7.2 สันนูน | |

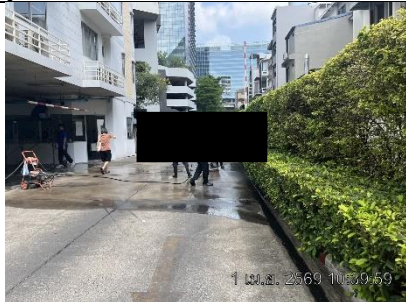
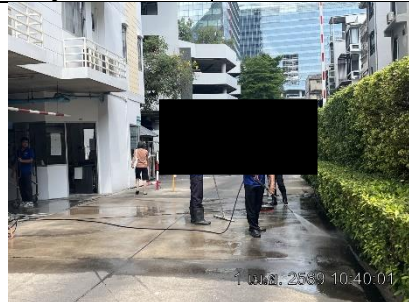
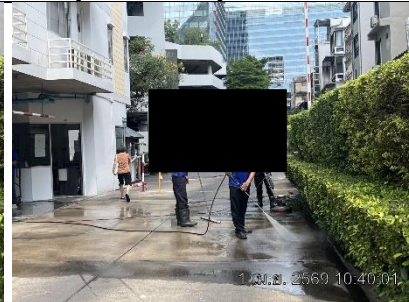
| รูปที่ ฃ7.3 พนักงานคอยดูแลรักษาความสะอาดบริเวณ โดยฉีดล้างถนน | | |

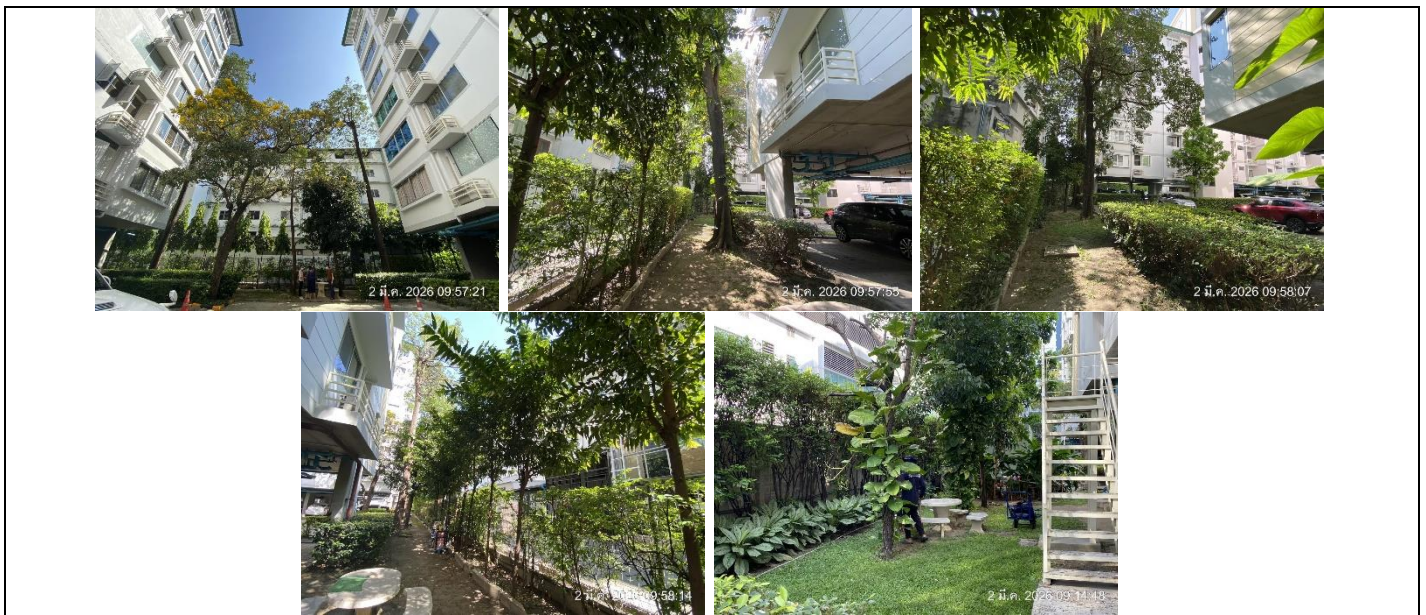
รูปที่ ผ7.6 พื้นที่สีเขียว (ต่อ)

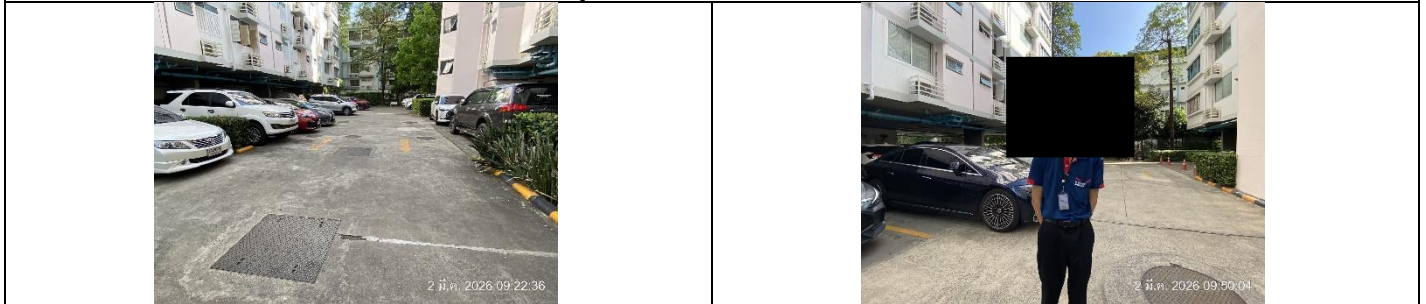
รูปที่ ผ7.7 บริเวณระบบบำบัดน้ำเสีย

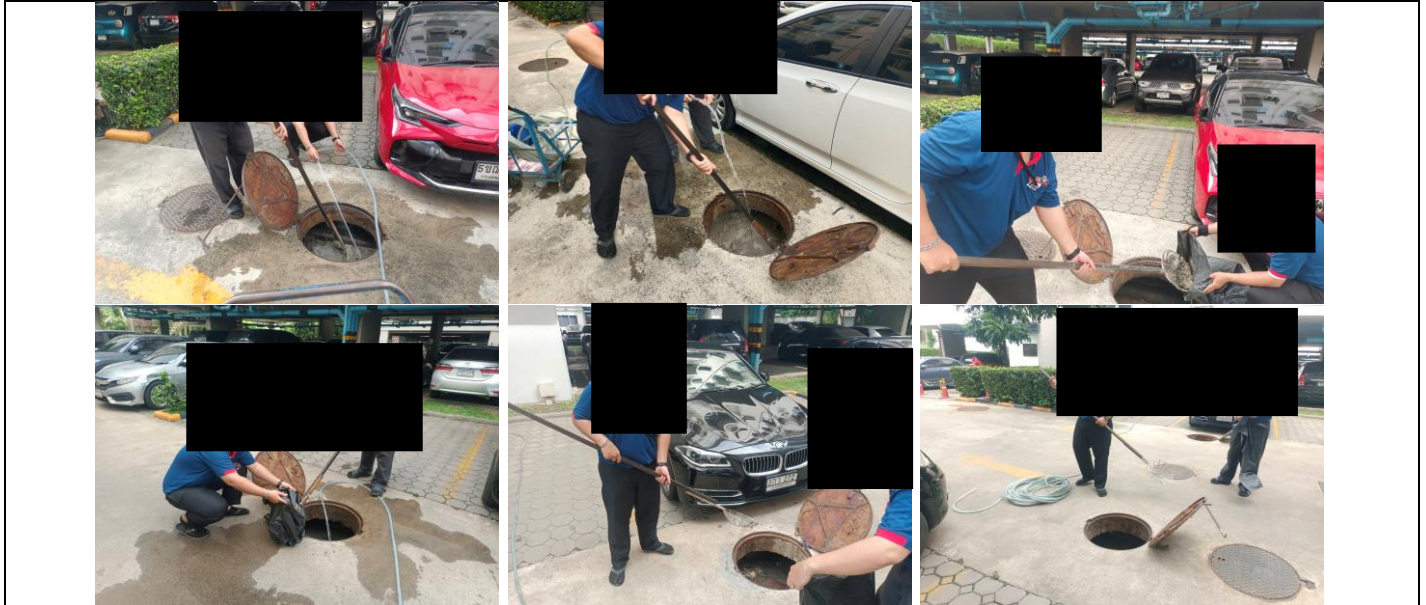
รูปที่ ผ7.9 ช่วงประจำโครงการทำการตักกากไขมันออกจากบ่อดักไขมัน

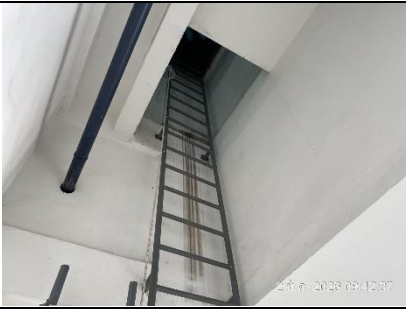
| รูปที่ ๗7.10 ถังเก็บน้ำใต้ดิน และถังเก็บน้ำชั้นหลังคา | |

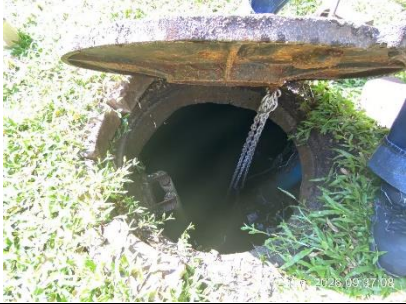
| รูปที่ ๗7.11 ป้ายรณรงค์ให้ผู้อยู่อาศัยใช้น้ำอย่างประหยัด | รูปที่ ๗7.12 บ่อหน่วงน้ำ |

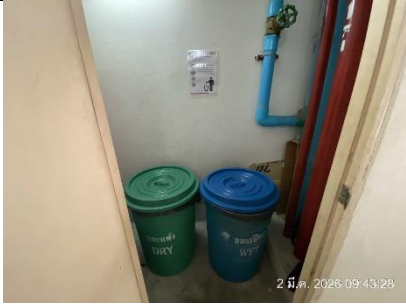
| รูปที่ ๗7.13 ห้องพักมูลฝอยประจำชั้น | รูปที่ ๗7.14 ถังรองรับมูลฝอย บริเวณด้านหน้าห้องสำนักงานนิติ |

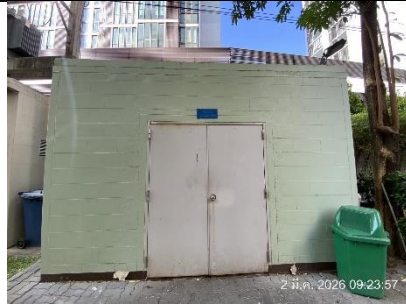
| รูปที่ ๗7.15 ห้องพักมูลฝอยรวม | รูปที่ ๗7.16 พนักงานทำความสะอาดรวบรวมมูลฝอยตามจุดต่าง ๆ |

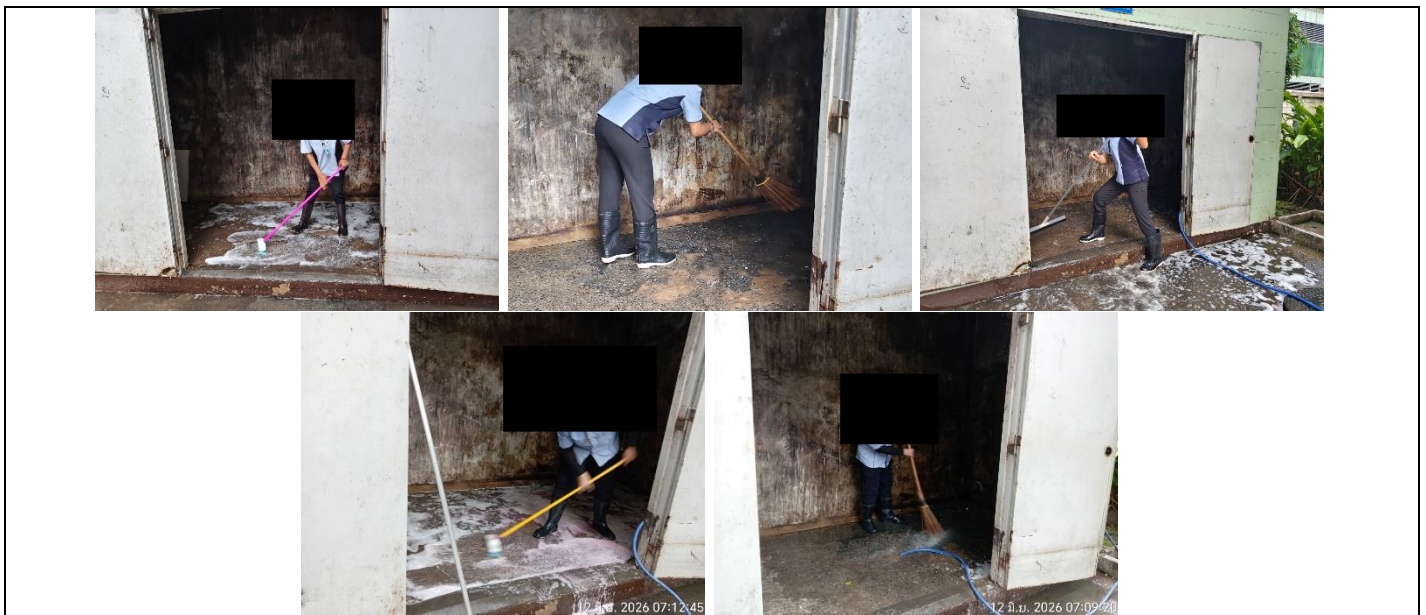
รูปที่ ๗7.17 พนักงานทำความสะอาดห้องพักมูลฝอยรวม

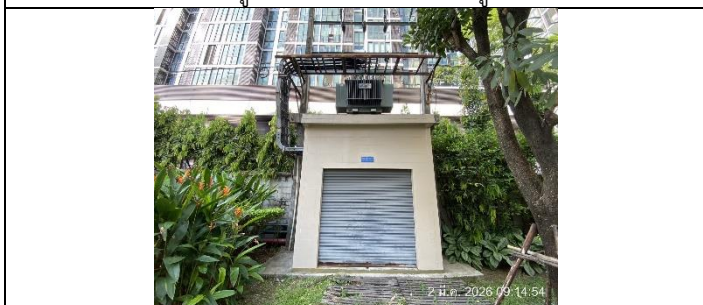
รูปที่ ๗7.19 ห้องเครื่องไฟฟ้า

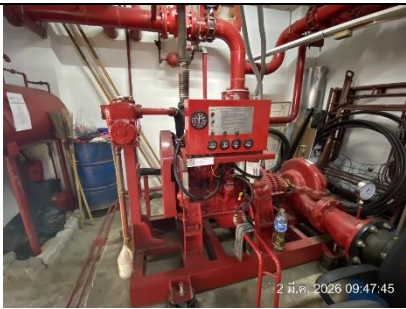
| รูปที่ ผ7.21 เครื่องสูบน้ำดับเพลิง | รูปที่ ผ7.22 ระบบท่อน้ำดับเพลิง | |

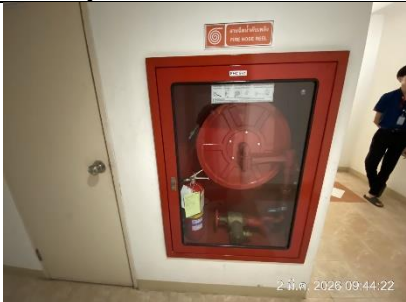
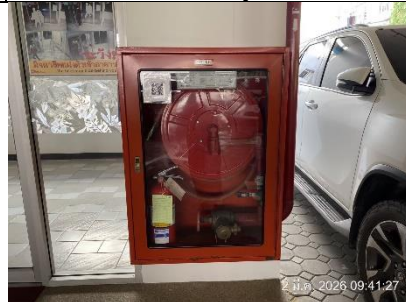
| รูปที่ ผ7.23 ตู้เก็บสายฉีดน้ำดับเพลิงพร้อมอุปกรณ์ (FHC) | | |

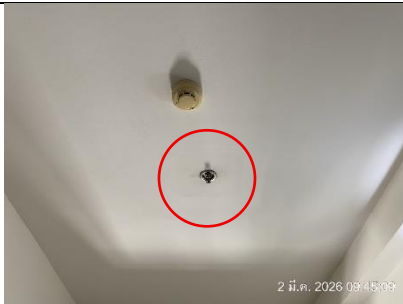
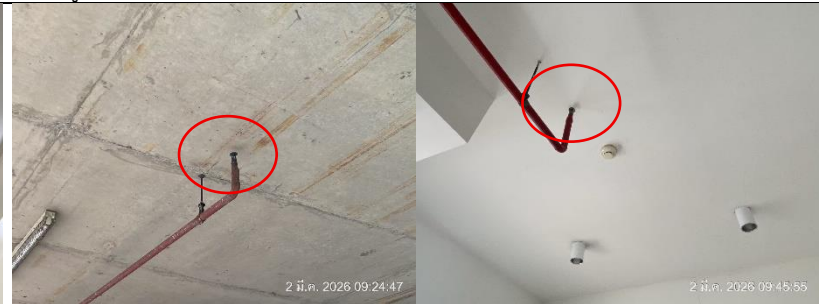
| รูปที่ ผ7.25 ระบบดับเพลิงอัตโนมัติ | | |

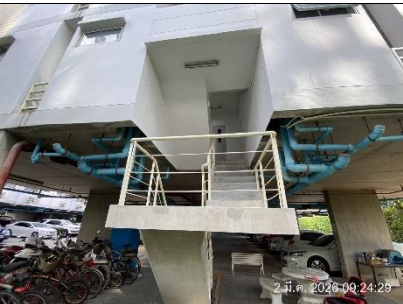
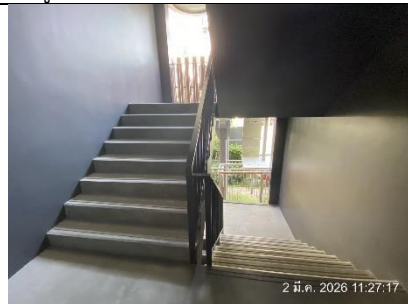
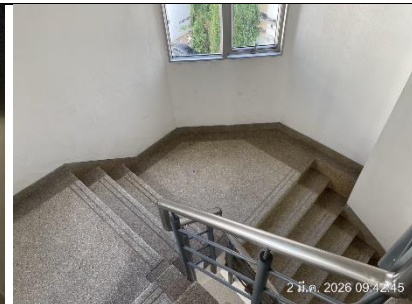
| รูปที่ ผ7.26 บันไดหนีไฟ | | |

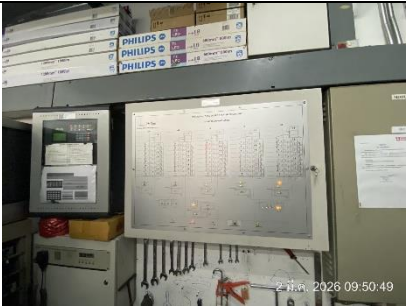
| <p>รูปที่ ผ7.27 แผงควบคุมระบบสัญญาณแจ้งเหตุเพลิงไหม้<br/>(Fire alarm control panel : FCP)</p> | <p>รูปที่ ผ7.28 Smoke detector</p> |

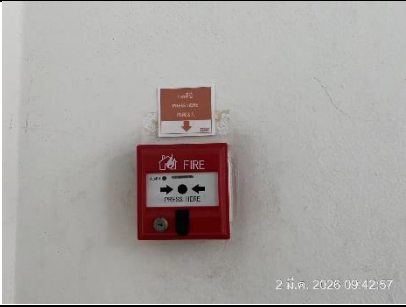
| <p>รูปที่ ผ7.29 Manual station</p> | <p>รูปที่ ผ7.30 Alarm bell</p> |

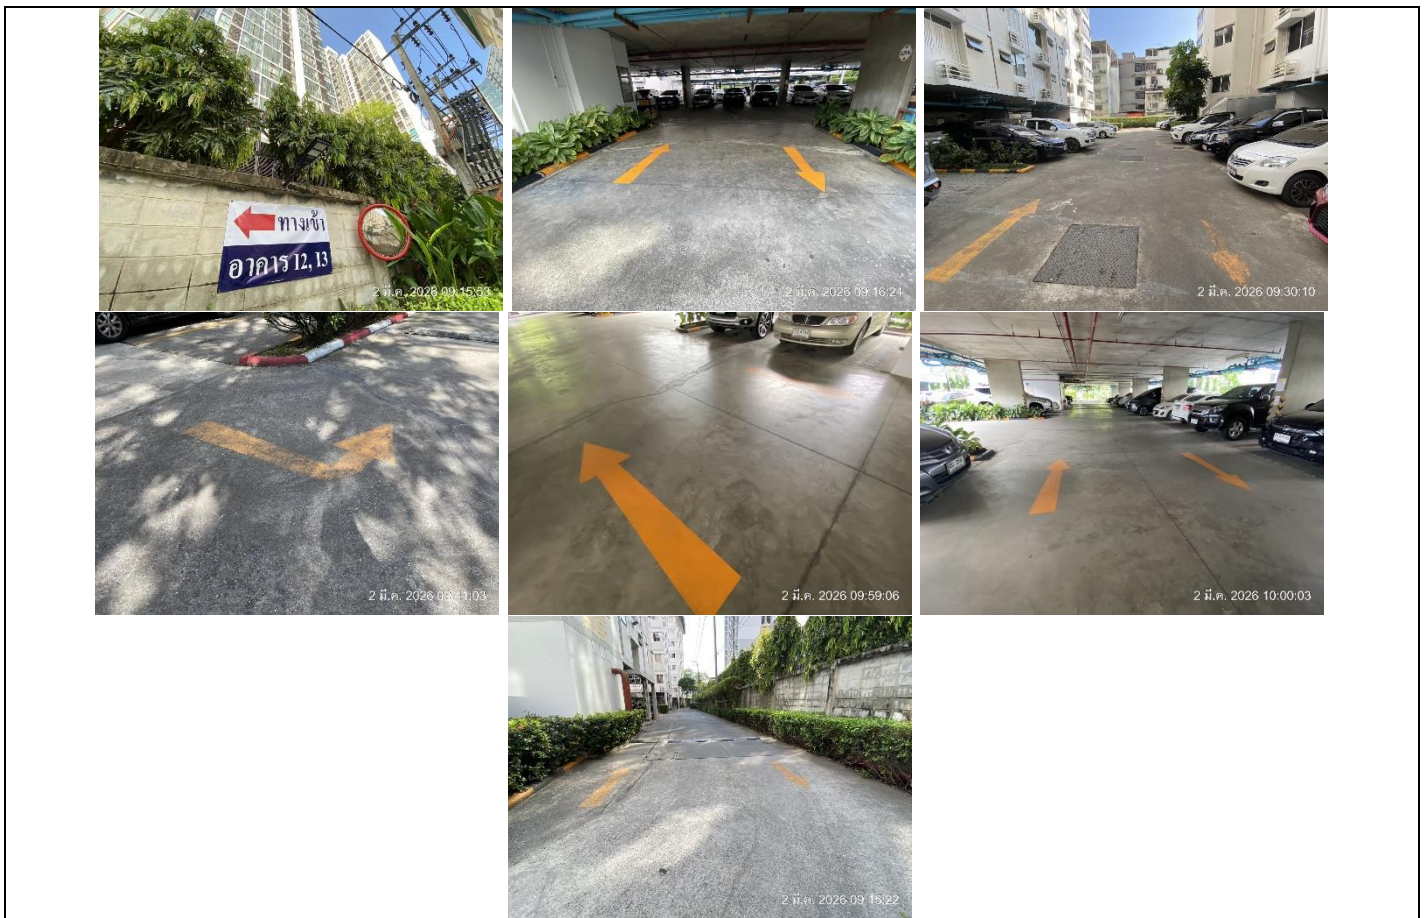
รูปที่ ผ7.33 ป้ายสัญญาณจราจร และลูกศรแสดงทิศทาง

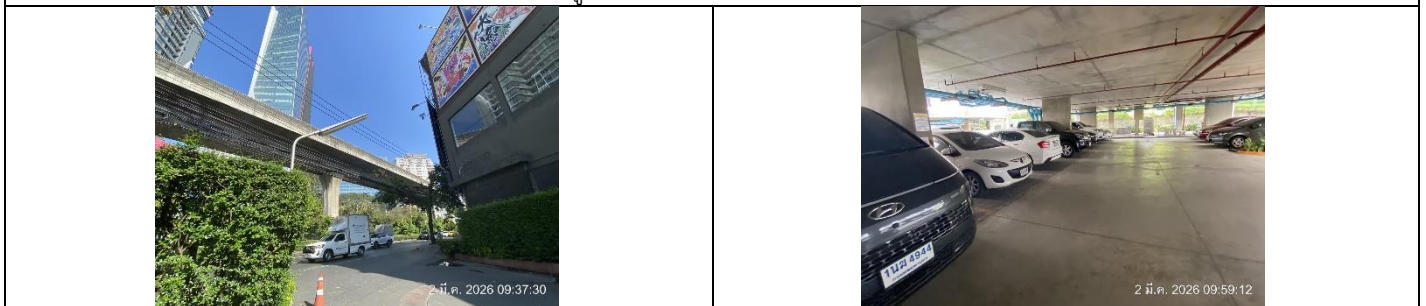
รูปที่ ผ7.35 ไฟฟ้าแสงสว่าง บริเวณช่องทางเข้า-ออกโครงการ

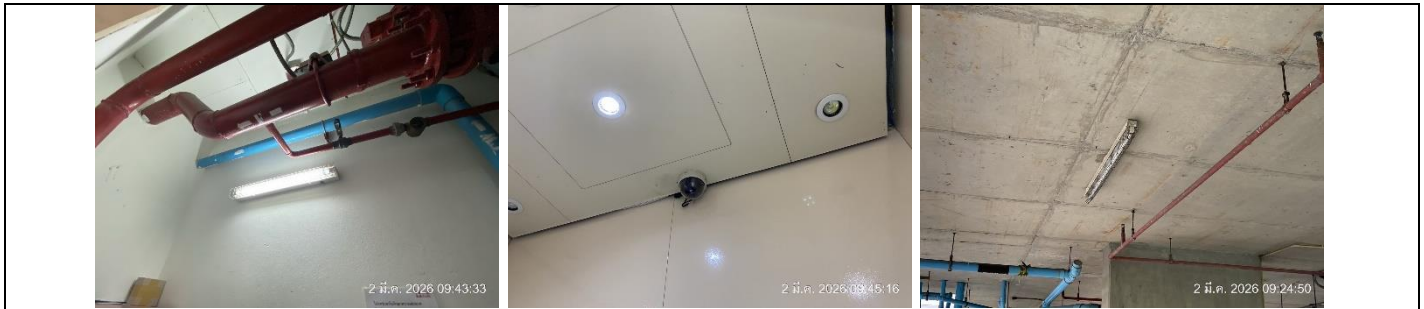
รูปที่ ผ7.37 ไฟฟ้าแสงสว่าง ในพื้นที่ส่วนกลาง

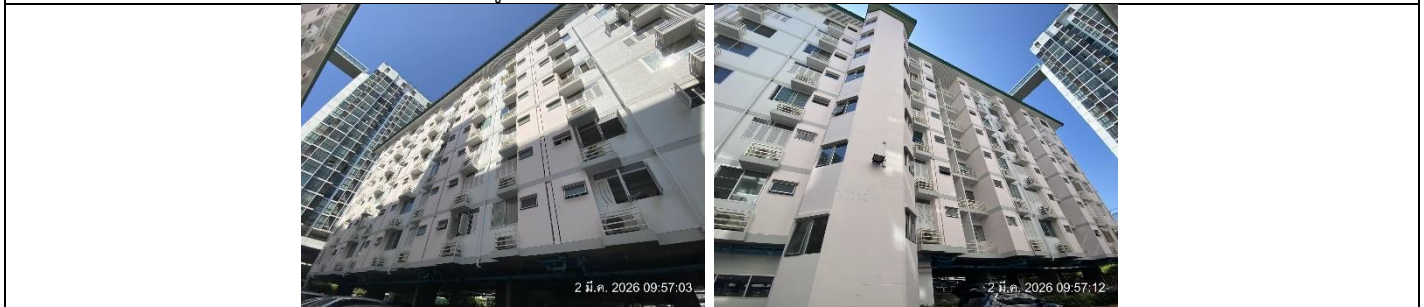
รูปที่ ผ7.38 สีผนังภายนอกอาคาร

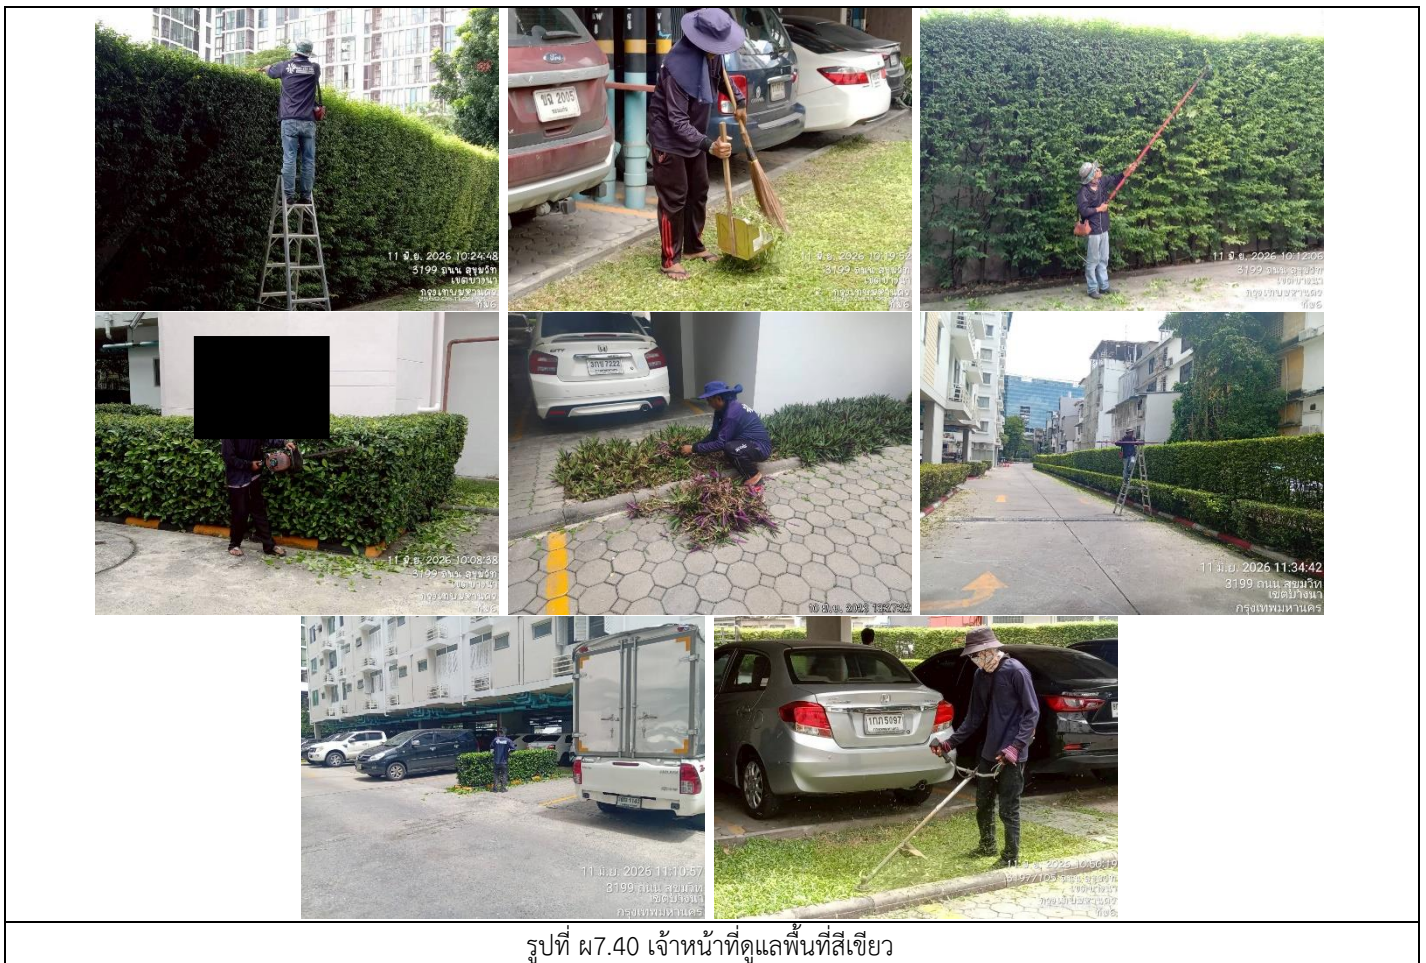
รูปที่ ผ7.40 เจ้าหน้าที่ดูแลพื้นที่สีเขียว
