## บทที่ 2 (ฉบับปกปิดข้อมูลที่มีกฎหมายคุ้มครอง)

### การปฏิบัติตามมาตรการป้องกันและแก้ไขผลกระทบสิ่งแวดล้อม

โครงการทำเหมืองแร่ชนิดแร่หินอุตสาหกรรมชนิดหินบะซอลต์ (เพื่ออุตสาหกรรมก่อสร้าง) ของบริษัท กิตติวิศิษฐพาณิชย์ จำกัด คำขอประทานบัตรที่ 1/2560  
ตั้งอยู่ที่ ตำบลบุเปือย และตำบลสีวิเชียร อำเภอน้ำยืน จังหวัดอุบลราชธานี ต้องยึดถือปฏิบัติอย่างเคร่งครัด

โครงการทำเหมืองแร่ชนิดแร่หินอุตสาหกรรมชนิดหินบะซอลต์ (เพื่ออุตสาหกรรมก่อสร้าง) ของบริษัท กิตติวิศิศาพาณิชย์ จำกัด  
คำขอประทานบัตรที่ 1/2560 (ประทานบัตรที่ 31892/16543)

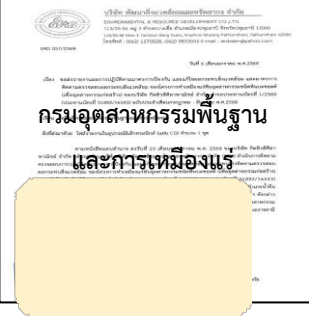
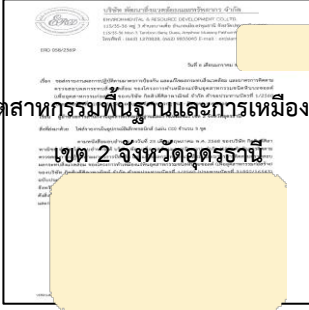
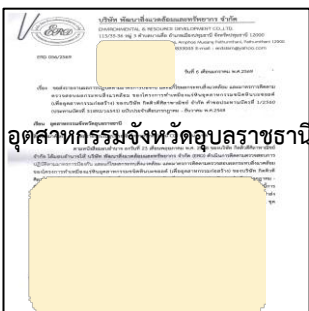
| มาตรการป้องกัน<br>และแก้ไขผลกระทบสิ่งแวดล้อม | สถานที่ดำเนินงาน/<br>ระยะเวลาการดำเนินการ | ผลการปฏิบัติตามมาตรการ | ปัญหา อุปสรรค<br>และแนวทางการแก้ไข | ภาพประกอบมาตรการ |
|---|---|---|---|---|
| 9. ให้เสนอรายงานผลการปฏิบัติตามมาตรการ<br>ป้องกันและแก้ไขผลกระทบสิ่งแวดล้อม<br>และมาตรการติดตามตรวจสอบผลกระทบ<br>สิ่งแวดล้อม ปีละ 2 ครั้ง โดยให้ปฏิบัติตาม<br>ประกาศกระทรวงทรัพยากรธรรมชาติและ<br>สิ่งแวดล้อม เรื่อง หลักเกณฑ์ และวิธีการ<br>จัดทำรายงานผลการปฏิบัติตามมาตรการที่<br>กำหนดไว้ในรายงานการประเมินผลกระทบ<br>สิ่งแวดล้อมซึ่งผู้ดำเนินการ หรือผู้ขออนุญาต<br>จะต้องจัดทำเมื่อได้รับอนุญาตให้ดำเนิน<br>โครงการหรือกิจการแล้ว พ.ศ.2561 | - เจือปนปฏิบัติตามบริเวณพื้นที่โครงการ<br>ชุมชนในรัศมี 3 กม. และพื้นที่กิจกรรม<br>เกี่ยวเนื่อง<br><br>ระยะเวลาการดำเนินการ : ตั้งแต่เปิดทำ<br>เหมือง จนถึงอายุประทานบัตร | - โครงการได้มอบหมายให้บริษัท พัฒนา<br>สิ่งแวดล้อมและทรัพยากร จำกัด (ERD)<br>เป็นผู้ดำเนินการติดตามตรวจสอบคุณภาพ<br>สิ่งแวดล้อม และนำเสนอรายงานให้กรม<br>อุตสาหกรรมพื้นฐานและการเหมืองแร่<br>สำนักงานอุตสาหกรรมพื้นฐานและการเหมืองแร่<br>เขต 2 จังหวัดอุดรธานี และสำนักงาน<br>อุตสาหกรรม จังหวัดอุบลราชธานีทราบ<br>พร้อมทั้งได้ทำการยื่นรายงานทางอิเล็กทรอนิกส์<br>Smart EIA Plus แล้ว ซึ่งได้นำเสนอผลการ<br>ปฏิบัติตามมาตรการฯ ครึ่งล่าสุดคือรายงาน<br>ฉบับประจำเดือนกรกฎาคม - ธันวาคม พ.ศ.<br>2568 | ไม่พบปัญหา | <br><br> |

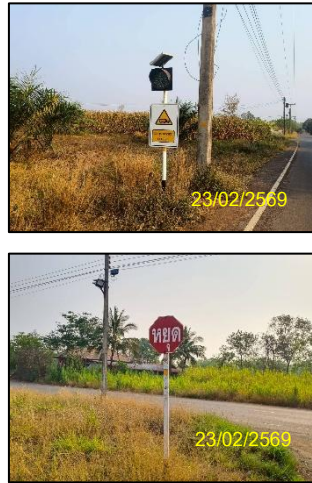
| มาตรการป้องกัน<br>และแก้ไขผลกระทบสิ่งแวดล้อม | สถานที่ดำเนินงาน/<br>ระยะเวลาการดำเนินการ | ผลการปฏิบัติตามมาตรการ | ปัญหา อุปสรรค<br>และแนวทางการแก้ไข | ภาพประกอบมาตรการ |
|---|---|---|---|---|
| <b>3. คุณค่าการใช้ประโยชน์ของมนุษย์</b><br><b>3.1 คมนาคม</b><br>1) ให้จัดทำ ป้ายเตือนระวังรถบรรทุกบริเวณทางสาธารณประโยชน์บ้านห้วยแก้ว ก่อนถึงทางเข้า-ออกพื้นที่ของบริษัทฯ ทั้ง 2 ด้าน โดยให้มีระยะห่างด้านละ 50, 100 และ 200 ม. พร้อมทั้งดูแลรักษาให้อยู่ในสภาพที่ดีอยู่เสมอ ถ้าหากเกิดการชำรุดเสียหายให้รีบดำเนินการซ่อมแซม | - ริมถนนสาธารณประโยชน์บ้านห้วยแก้ว ก่อนถึงทางเข้า-ออกพื้นที่ของบริษัทฯ<br><b>ระยะเวลาการดำเนินการ :</b> ตลอดระยะดำเนินการ และตลอดอายุประทานบัตร | - มีการจัดทำป้ายเตือนภัยให้ระวังรถบรรทุกเข้าออก สัญญาณไฟส่องทางพริบที่สามารถมองเห็นได้อย่างชัดเจน บริเวณทางสาธารณประโยชน์บ้านห้วยแก้ว ก่อนถึงทางเข้า-ออกพื้นที่ของบริษัท | ไม่พบปัญหา | <p style="text-align: center;">ป้ายเตือนระวังรถบรรทุกเข้าออก</p> |
