## บทที่ 2 (ฉบับปกปิดข้อมูลที่มีกฎหมายคุ้มครอง)

### การปฏิบัติตามมาตรการป้องกันและแก้ไขผลกระทบสิ่งแวดล้อม

จากผลการติดตามตรวจสอบผลการปฏิบัติตามมาตรการป้องกันและแก้ไขผลกระทบสิ่งแวดล้อม และมาตรการติดตามตรวจสอบผลกระทบสิ่งแวดล้อม ของโครงการเหมืองแร่หินอุตสาหกรรมชนิดหินบะซอลต์ เพื่ออุตสาหกรรมก่อสร้าง ของ บริษัท บ้านทองศิลาทรัพย์ จำกัด คำขอประทานบัตรที่ 6/2564 (ประทานบัตรที่ 31898/16561) ร่วมแผนผังโครงการทำเหมืองเดียวกันกับคำขอต่อยุประทานบัตรที่ 1/2564 (ประทานบัตรที่ 31858/16067) ตั้งอยู่หมู่ที่ 13 ตำบลบุเปือย และหมู่ที่ 9 ตำบลสีวิเชียร อำเภอน้ำยืน จังหวัดอุบลราชธานี โดยเข้าดำเนินการตรวจสอบผลการปฏิบัติตามมาตรการป้องกันแก้ไขและลดผลกระทบสิ่งแวดล้อมในวันที่ 17-20 กุมภาพันธ์ พ.ศ.2569 ประกอบด้วยมาตรการป้องกันและแก้ไขผลกระทบสิ่งแวดล้อม และมาตรการติดตามตรวจสอบผลกระทบสิ่งแวดล้อม ดังนี้

โครงการเหมืองแร่หินอุตสาหกรรมชนิดหินบะซอลต์ เพื่ออุตสาหกรรมก่อสร้าง ของ บริษัท บ้านทองศิลาทรัพย์ จำกัด คำขอประทานบัตรที่ 6/2564 (ประทานบัตรที่ 31898/16561) ร่วมแผนผังโครงการทำเหมืองเดียวกันกับคำขอต่ออายุ  
ประทานบัตรที่ 1/2564 (ประทานบัตรที่ 31885/16067)

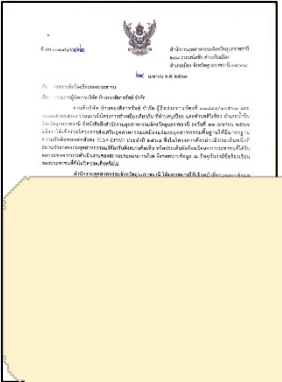
| มาตรการป้องกัน<br>และแก้ไขผลกระทบสิ่งแวดล้อม | ผลการปฏิบัติตามมาตรการ | ปัญหา อุปสรรค<br>และแนวทางการแก้ไข | ภาพประกอบมาตรการ |
|---|---|---|---|
| | - ไม่มีการร้องเรียนจากราษฎรที่อาศัยอยู่บริเวณใกล้เคียงโครงการแต่อย่างใด ตามหนังสือรับรองว่าไม่มีข้อร้องเรียน จากสำนักงานอุตสาหกรรมจังหวัดอุบลราชธานี ลงวันที่ 27 เมษายน 2568 (ดังภาคผนวกที่ 5) | ไม่พบปัญหา | <p>หนังสือรับรองว่าไม่มีข้อร้องเรียน<br/>จากสำนักงานอุตสาหกรรมจังหวัดอุบลราชธานี</p> |

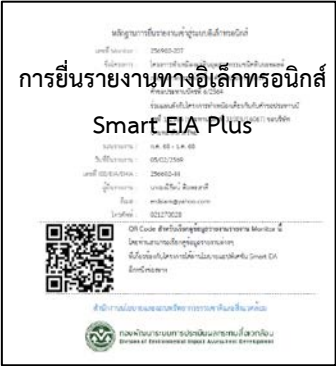
| มาตรการป้องกัน<br>และแก้ไขผลกระทบสิ่งแวดล้อม | ผลการปฏิบัติตามมาตรการ | ปัญหา อุปสรรค<br>และแนวทางการแก้ไข | ภาพประกอบมาตรการ |
|---|---|---|---|
| 9. ให้เสนอรายงานผลการปฏิบัติตามมาตรการป้องกันและแก้ไขผลกระทบสิ่งแวดล้อม และมาตรการติดตามและตรวจสอบผลกระทบสิ่งแวดล้อม โดยปฏิบัติตามประกาศกระทรวงทรัพยากรธรรมชาติและสิ่งแวดล้อม เรื่อง หลักเกณฑ์และวิธีการจัดทำรายงานผลการปฏิบัติตามมาตรการที่กำหนดไว้ใน รายงานการประเมินผลกระทบสิ่งแวดล้อม ซึ่งผู้ดำเนินการหรือผู้ขออนุญาต จะต้องจัดทำเมื่อได้รับอนุญาตให้ดำเนินโครงการหรือกิจการแล้ว พ.ศ 2561 อย่างน้อยปีละ 2 ครั้ง และแก้ไขเพิ่มเติม | <p>- โครงการได้มอบหมายให้บริษัท พัฒนาสิ่งแวดล้อมและทรัพยากร จำกัด (ERD) เป็นผู้ดำเนินการติดตามตรวจสอบคุณภาพสิ่งแวดล้อม และรายงานให้กรมอุตสาหกรรมพื้นฐานและการเหมืองแร่ สำนักงานอุตสาหกรรมพื้นฐานและการเหมืองแร่ เขต 2 จังหวัดอุดรธานี และสำนักงานอุตสาหกรรม จังหวัดอุบลราชธานี ทราบ พร้อมทั้งได้ทำการยื่นรายงานทางอิเล็กทรอนิกส์ Smart EIA Plus แล้ว ซึ่งได้นำเสนอผลการปฏิบัติตามมาตรการฯ ครั้งล่าสุดที่ได้ นำเสนอไปคือรายงานฉบับประจำเดือนกรกฎาคม - ธันวาคม พ.ศ.2568</p> <div></div> | ไม่พบปัญหา | <div><p>กรมอุตสาหกรรมพื้นฐาน</p></div> <div><p>สำนักงานอุตสาหกรรมพื้นฐาน<br/>และการเหมืองแร่ เขต 2 จังหวัดอุดรธานี</p></div> <div><p>อุตสาหกรรมจังหวัดอุบลราชธานี</p></div> <div><p>การนำเสนอรายงานฯ ไปยัง<br/>หน่วยงานที่เกี่ยวข้อง</p></div> |

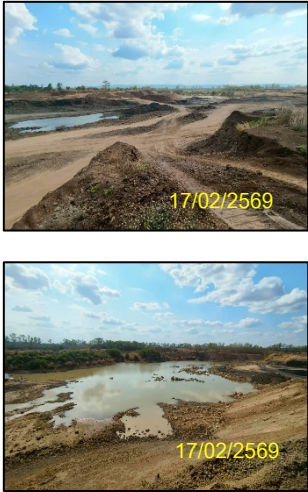
| ผลกระทบสิ่งแวดล้อม/มาตรการป้องกัน<br>และแก้ไขผลกระทบสิ่งแวดล้อม | ผลการปฏิบัติตามมาตรการ | ปัญหา อุปสรรค<br>และแนวทางการแก้ไข | ภาพประกอบมาตรการ |
|---|---|---|---|
| 1. ทรัพยากรสิ่งแวดล้อมทางกายภาพ<br><br>1.1 ลักษณะภูมิประเทศ<br><br>1. กำหนดให้เปิดการทำเหมืองตามที่แผนผังโครงการกำหนดไว้<br>อย่างเคร่งครัด | - โครงการได้ทำการเปิดหน้าเหมืองตามที่แผนผังกำหนดไว้ใน<br>แต่ละช่วง | ไม่พบปัญหา | <br><br>สภาพหน้าเหมือง |

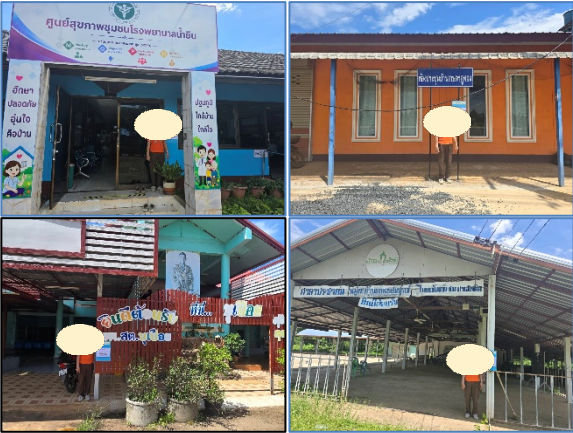
| เงื่อนไขตามมาตรการ | ผลการปฏิบัติตามมาตรการ | ปัญหา อุปสรรค และแนวทางการแก้ไข | ภาพประกอบมาตรการ |
|---|---|---|---|
| 7. ให้ประชาสัมพันธ์ข้อมูลเกี่ยวกับการดำเนินงานของโครงการและ มาตรการป้องกันและแก้ไขผลกระทบสิ่งแวดล้อมที่ผ่านความ เห็นชอบจากสำนักงานนโยบายและแผนทรัพยากรธรรมชาติและ สิ่งแวดล้อม ให้ประชาชนในชุมชนใกล้เคียงและหน่วยงาน สาธารณสุขในพื้นที่รับทราบอย่างทั่วถึง พร้อมทั้งรับฟังความ คิดเห็นของประชาชนปีละ 2 ครั้ง เพื่อนำไปปรับปรุงแก้ไขให้ สอดคล้องกับความต้องการของชุมชนต่อไป | - โครงการมีการเผยแพร่ตีตประกาศข้อมูลผลการ ติดตามตรวจสอบคุณภาพสิ่งแวดล้อม ที่ศูนย์ สุขภาพชุมชนโรงพยาบาลน้ำเย็น ห้องประชุมบ้าน เกษตรภูทอง โรงพยาบาลส่งเสริมสุขภาพตำบลบุ เปื่อย ศาลาประชาคมหมู่ 7 บ้านเกษตรสมบูรณ์ และศาลาประชาคมหมู่ 9 บ้านโนนทอง พร้อมทั้ง ติดตั้งป้ายแสดงผลการตรวจวัด คุณ ภาพ สิ่งแวดล้อม ให้สามารถมองเห็นได้อย่างชัดเจน ปีละ 2 ครั้ง (ดังภาคผนวกที่ 13) | ไม่พบปัญหา | <div><br/><br/>ภาพการเผยแพร่ข้อมูลผลการติดตามตรวจสอบคุณภาพสิ่งแวดล้อม<br/>ฉบับกรกฎาคม - ธันวาคม พ.ศ.2568</div> |

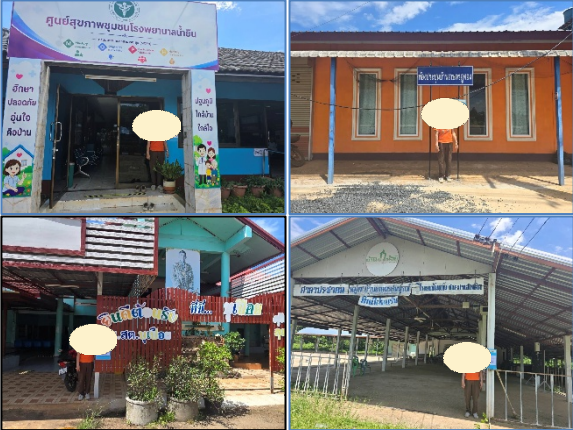
| ผลกระทบสิ่งแวดล้อม/มาตรการป้องกัน<br>และแก้ไขผลกระทบสิ่งแวดล้อม | ผลการปฏิบัติตามมาตรการ | ปัญหา อุปสรรค<br>และแนวทางการ<br>แก้ไข | ภาพประกอบมาตรการ |
|---|---|---|---|
| <p><b>4.2 สาธารณสุข (ต่อ)</b></p> <p>2. ให้เผยแพร่ข้อมูลผลการติดตามตรวจสอบผลกระทบสิ่งแวดล้อม ต่อสำนักงานสาธารณสุขอำเภอ น้ำยืน โรงพยาบาลส่งเสริมสุขภาพ ตำบลบุเปือย และโรงพยาบาลน้ำยืน พร้อมทั้ง ติดตั้งป้ายแสดงผลการตรวจวัดคุณภาพสิ่งแวดล้อม บริเวณศาลาประชาคมหมู่บ้าน ให้สามารถมองเห็นได้อย่างชัดเจน ปีละ 2 ครั้ง</p> | <p>โครงการมีการเผยแพร่ตีตประกาศข้อมูลผลการติดตามตรวจสอบคุณภาพสิ่งแวดล้อม ที่ศูนย์สุขภาพชุมชน โรงพยาบาลน้ำยืน ห้องประชุมบ้านเกษตรภูทอง โรงพยาบาลส่งเสริมสุขภาพตำบลบุเปือย ศาลาประชาคม หมู่ 7 บ้านเกษตรสมบูรณ์ และศาลาประชาคมหมู่ 9 บ้านโนนทอง พร้อมทั้งติดตั้งป้ายแสดงผลการตรวจวัดคุณภาพสิ่งแวดล้อม ให้สามารถมองเห็นได้อย่างชัดเจน ปีละ 2 ครั้ง (ดังภาคผนวกที่ 13)</p> | <p>ไม่พบปัญหา</p> | <div></div> <p>ภาพการเผยแพร่ข้อมูลผลการติดตามตรวจสอบคุณภาพสิ่งแวดล้อม<br/>ฉบับกรกฎาคม - ธันวาคม พ.ศ.2568</p> |
