**5. ผลการดำเนินการตามมาตรการป้องกันและแก้ไขผลกระทบสิ่งแวดล้อม**  
**ตารางที่ 5 เปรียบเทียบมาตรการป้องกันและแก้ไขผลกระทบสิ่งแวดล้อมที่กำหนดไว้ในรายงานการวิเคราะห์ผลกระทบสิ่งแวดล้อม**  
**โครงการ อาคารชุด แอสปาย สุขุมวิท-อ่อนนุช (Aspire Sukhumvit-Onnut) ระยะเปิดดำเนินการ**

โครงการ อาคารชุด แอสปาย สุขุมวิท-อ่อนนุช เลขที่ 9 ซอยอ่อนนุช 21 ถ.สุขุมวิท 77 แขวงอ่อนนุช เขตสวนหลวง กรุงเทพมหานคร

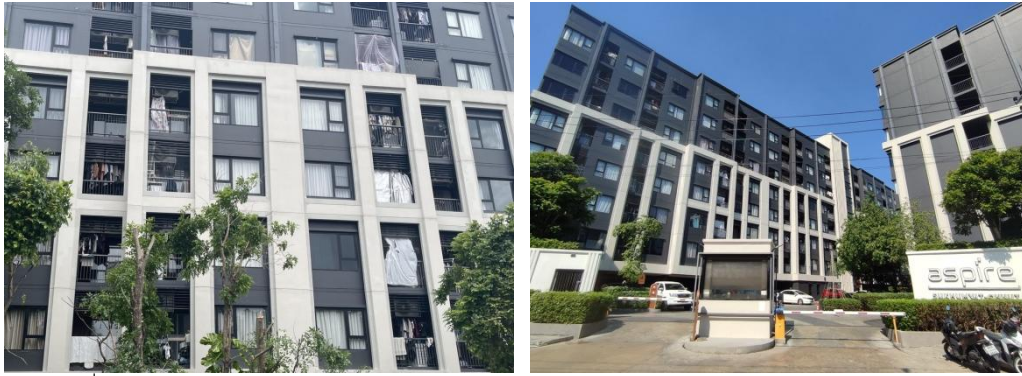
| เงื่อนไขตามมาตรการป้องกันและแก้ไขผลกระทบสิ่งแวดล้อม | ผลการปฏิบัติตามมาตรการ | ปัญหา อุปสรรค และข้อเสนอแนะ | เอกสารอ้างอิง |
|---|---|---|---|
| 2. ใช้กระจกหนา 5 มิลลิเมตร มีปริมาณการสะท้อนแสงของกระจกประมาณ 7% โดยมีค่าการสะท้อนแสงตามกฎกระทรวงฉบับที่ 48 (พ.ศ.2540) ออกตามความ ในพระราชบัญญัติควบคุมอาคาร พ.ศ. 2522 ข้อ 27 กล่าวว่า “วัสดุที่เป็นผิวของ ผังภายนอกอาคาร จะต้องมีการสะท้อนแสงได้ไม่เกินร้อยละ 30” | ใช้กระจกในการติดอาคาร หนา 5 มิลลิเมตร มีค่าการสะท้อน แสง ไม่เกินร้อยละ 30 เป็นหน้าต่าง ประตูระเบียง | - | ภาพที่ 3-1 |

| เงื่อนไขตามมาตรการป้องกันและแก้ไขผลกระทบสิ่งแวดล้อม | ผลการปฏิบัติตามมาตรการ | ปัญหา อุปสรรค และข้อเสนอแนะ | เอกสารอ้างอิง |
|---|---|---|---|
| <b>2.เชื้อโรคเชื้อราในเครื่องปรับอากาศ</b><br>2. ออกแบบอาคารโครงการ เลือกใช้วัสดุที่เป็นมิตรกับสิ่งแวดล้อมและพิจารณา ระบบหมุนเวียนของอากาศภายใน และภายนอกอาคาร เพื่อให้อาคารไม่ร้อน หรือไม่มีอากาศหมุนเวียน ซึ่งสามารถลดการใช้เครื่องปรับอากาศได้ในระดับหนึ่ง | การออกแบบโครงการใช้วัสดุสำเร็จรูปเป็นส่วนใหญ่ ใช้เครื่องปรับอากาศที่เป็นแบบ Split Type สามารถล้างทำความสะอาดได้ง่าย และอาคารเป็นอาคาร 8 ชั้น มีช่องเปิดระบายอากาศระเบียงห้อง โถงทางเดิน โถงลิฟต์ ระบายอากาศได้ดี | - | ภาพที่ 3-1 |
| <b>3.ความเข้มข้นของสารมลพิษที่เกิดขึ้นจากลานจอดรถยนต์ของผู้พักอาศัย จำนวน 287 คัน</b><br>3. ออกแบบระบบระบายอากาศภายในอาคารให้เพียงพอตามกฎหมายกระทรวงฉบับที่ 33 (พ.ศ.2535) | ออกแบบระบบระบายอากาศภายในอาคารไว้อย่างเพียงพอ | - | ภาพที่ 3-1 |
| 4. ดูแลระบบระบายอากาศในอาคารอยู่เสมอ เปิดประตูอาคารบางจุด เพื่อให้อากาศถ่ายเทได้สะดวก | ช่องระบายอากาศไม่มีส่วนที่มีสิ่งกีดขวางการระบายอากาศแต่อย่างใด | - | ภาพที่ 3-1 |

ภาพที่ 3-1 กระจกหน้าต่างประตู ค่าการสะท้อนแสงไม่เกินร้อยละ 30 และเป็นช่องเปิดระบายอากาศของอาคาร

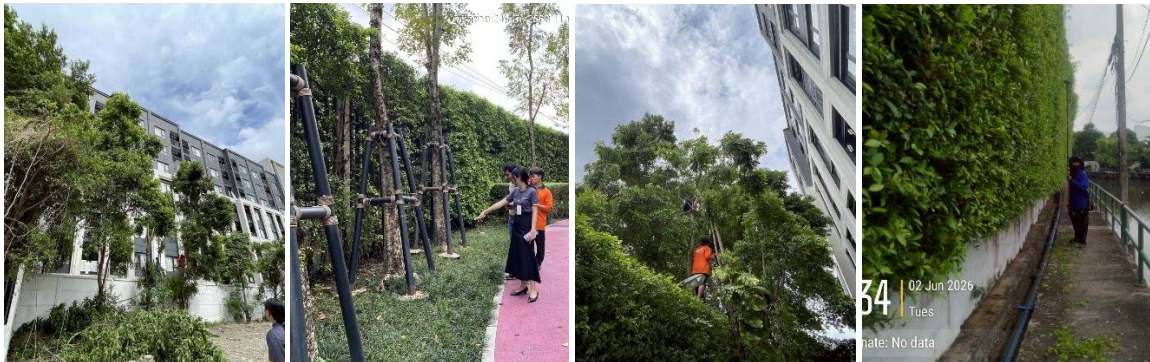
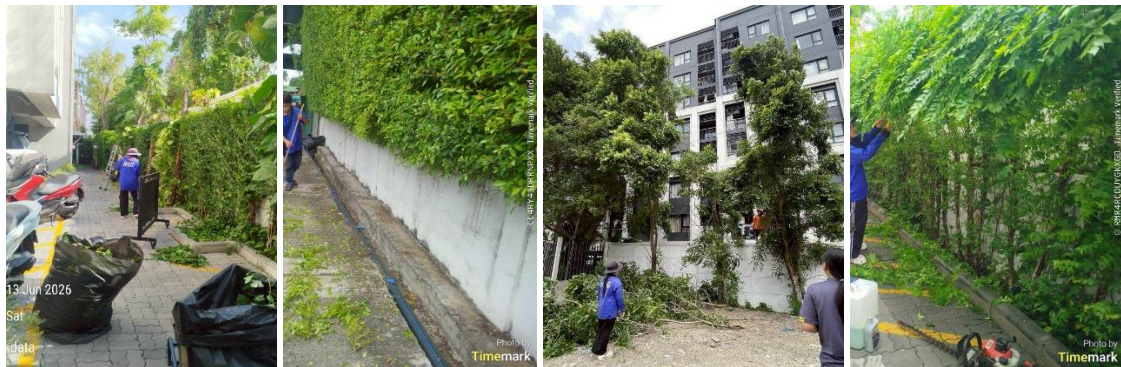
| เงื่อนไขตามมาตรการป้องกันและแก้ไขผลกระทบสิ่งแวดล้อม | ผลการปฏิบัติตามมาตรการ | ปัญหา อุปสรรค และข้อเสนอแนะ | เอกสารอ้างอิง |
|---|---|---|---|
| 3. บำรุงดูแลรักษาพื้นที่สีเขียว และต้นไม้ในโครงการให้เจริญเติบโตสวยงาม อยู่เสมอ | ดูแลพื้นที่สีเขียวและต้นไม้ โดยรดน้ำต้นไม้ ตัดแต่งกิ่ง ใส่ปุ๋ย พรวนดิน ไว้อย่างสม่ำเสมอ ต้นไม้มีการเจริญเติบโตเป็นอย่างดี | - | ภาพที่ 3-2 |
| <b>มาตรการติดตามตรวจสอบผลกระทบสิ่งแวดล้อม</b><br>- ตรวจสอบการเจริญเติบโตของต้นไม้หากพบว่า ต้นไม้เหี่ยวเฉาหรือตายให้ บำรุง ดูแลและปลูกซ่อมแซมทันที เดือนละ 2 ครั้ง ตลอดระยะเวลาเปิด ดำเนินการ<br>- ผู้รับผิดชอบ: บริษัท เอเซีย น พร็อพเพอร์ตี้ (2018) จำกัด เจ้าของโครงการ (กรณียังไม่ได้ก่อตั้งนิติบุคคล) หรือนิติบุคคลอาคารชุด | ต้นไม้มีการเจริญเติบโตดี ตัดแต่งไว้แล้วบริเวณพื้นที่สีเขียว<br><br>นิติบุคคลอาคารชุด แอสปาย-อ่อนนุชดูแลรักษาพื้นที่สีเขียว | - | ภาพที่ 3-2 |

ภาพที่ 3-2 พื้นที่สีเขียวของโครงการ และการดูแลรักษาไว้อย่างสวยงามโดยใส่ปุ๋ย รดน้ำ พรวนดิน ตัดแต่งกิ่ง

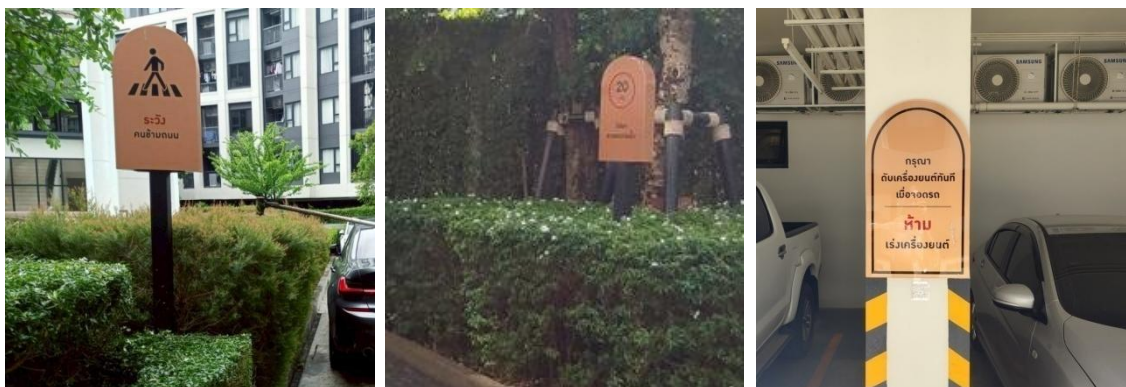
| เงื่อนไขตามมาตรการป้องกันและแก้ไขผลกระทบสิ่งแวดล้อม | ผลการปฏิบัติตามมาตรการ | ปัญหา อุปสรรค และข้อเสนอแนะ | เอกสารอ้างอิง |
|---|---|---|---|
| 7. ควบคุมความเร็วของรถยนต์ภายในโครงการ เช่น บ้ายจำกัดความเร็วไม่เกิน 30 กิโลเมตร/ชั่วโมง คั่นชะลอความเร็ว เพื่อไม่ให้เกิดการฟุ้งกระจายของฝุ่นละอองบนถนนภายในโครงการ | ติดป้ายจำกัดความเร็วไว้แล้ว | - | ภาพที่ 3-3 |
| 1. จำกัดความเร็วรถเมื่อเข้าสู่พื้นที่โครงการให้มีความเร็วไม่เกิน 30 กม./ชม. | ติดป้ายรณรงค์จำกัดความเร็วรถไม่เกิน 20 กม./ชม. และชะลอความเร็ว | - | ภาพที่ 3-3 |
| 2. ประชาสัมพันธ์ให้ผู้ที่ใช้รถยนต์ดับเครื่องยนต์ทันที เมื่อเข้าจอดเรียบร้อยแล้ว รวมทั้งรณรงค์ใช้เสียงแตรภายในพื้นที่โครงการ | ติดป้ายรณรงค์ให้ดับเครื่องยนต์ทันทีเมื่อจอดรถแล้ว | - | ภาพที่ 3-3 |

ภาพที่ 3-3 ป้ายเตือนให้ดับเครื่องยนต์ และป้ายจำกัดความเร็วรถ 20 กิโลเมตรต่อชั่วโมง และระวังคนข้ามถนน

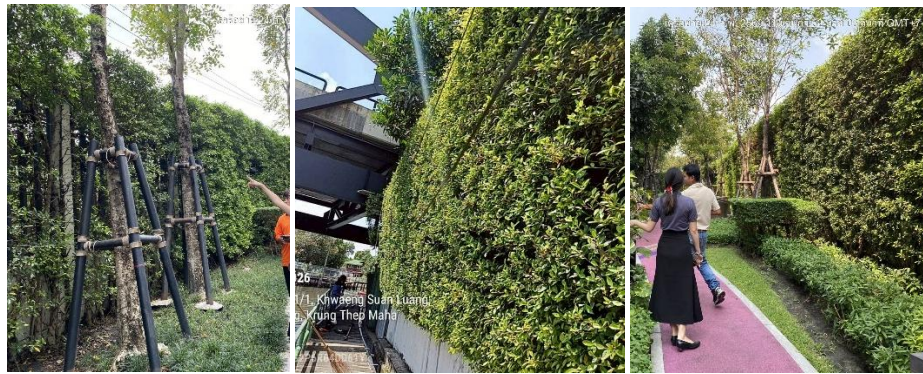
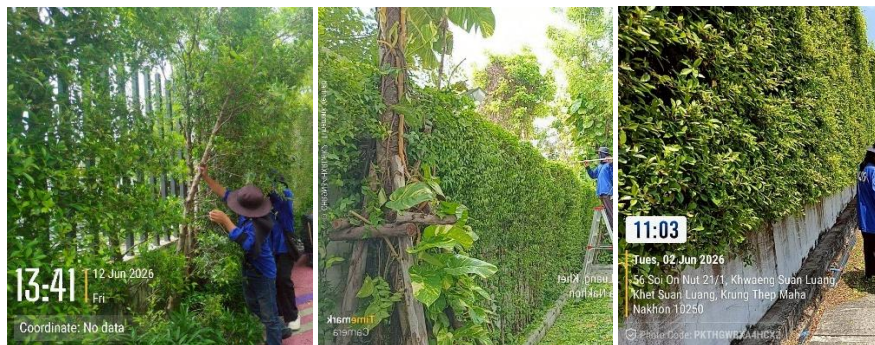
| เงื่อนไขตามมาตรการป้องกันและแก้ไขผลกระทบสิ่งแวดล้อม | ผลการปฏิบัติตามมาตรการ | ปัญหา อุปสรรค และข้อเสนอแนะ | เอกสารอ้างอิง |
|---|---|---|---|
| 6. ออกแบบให้มีรั้วโดยรอบโครงการโดยมีความสูง 2.50 เมตร ความหนา 20 เซนติเมตร เพื่อเป็นแนวป้องกันเสียงออกนอกพื้นที่โครงการ | รั้วโครงการด้านหน้าเป็นรั้วโปร่งความสูง 2.5 เมตร มีความหนา มากกว่า 20 เซนติเมตร รวมแนวต้นไม้ริมรั้วที่ปลูกไว้อย่างหนาแน่น | - | ภาพที่ 3-4 |

| เงื่อนไขตามมาตรการป้องกันและแก้ไขผลกระทบสิ่งแวดล้อม | ผลการปฏิบัติตามมาตรการ | ปัญหา อุปสรรค และข้อเสนอแนะ | เอกสารอ้างอิง |
|---|---|---|---|
| 2. จัดทำรั้วโปร่งและจัดพื้นที่สีเขียวภายในพื้นที่โครงการด้านที่ติดกับคลองพระโขนงเพื่อเป็นแนวป้องกันไม่ให้เศษตะกอนดินและน้ำฝนลงสู่คลองพระโขนง | เป็นรั้วโปร่งด้านที่ติดกับคลองพระโขนงและปลูกต้นไม้เต็มแนวรั้ว | - | ภาพที่ 3-4 |

ภาพที่ 3-4 รั้วโครงการเป็นแบบโปร่งสูง 2.5 เมตร มีแนวต้นไม้ยืนต้น

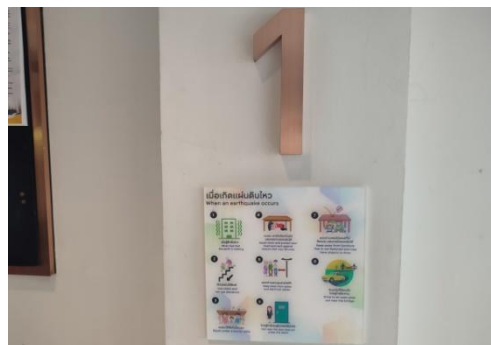
ภาพที่ 3-5 ป้ายคำแนะนำการปฏิบัติตนเมื่อเกิดแผ่นดินไหว

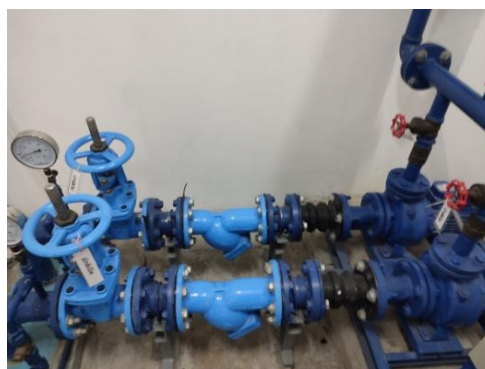
| เงื่อนไขตามมาตรการป้องกันและแก้ไขผลกระทบสิ่งแวดล้อม | ผลการปฏิบัติตามมาตรการ | ปัญหา อุปสรรค และข้อเสนอแนะ | เอกสารอ้างอิง |
|---|---|---|---|
| 6. ฝาบ่อเก็บน้ำใต้ดิน ต้องมีฝาบ่อปิดมิดชิด และยกสูงจากพื้น เพื่อป้องกันการปนเปื้อนของน้ำภายนอกเข้าสู่ถังเก็บน้ำทางฝาบ่อได้ | ฝาบ่อเก็บน้ำใต้ดินปิดมิดชิด ไม่ได้ยกสูงจากพื้นแต่ในอยู่ภายในห้องปั๊มน้ำและปกติจะล็อกห้องไว้ไม่อนุญาตให้ผู้ไม่เกี่ยวข้องเข้าไป | - | ภาพที่ 3-6 |

| เงื่อนไขตามมาตรการป้องกันและแก้ไขผลกระทบสิ่งแวดล้อม | ผลการปฏิบัติตามมาตรการ | ปัญหา อุปสรรค และข้อเสนอแนะ | เอกสารอ้างอิง |
|---|---|---|---|
| 11. จัดให้มีฝาดังเก็บน้ำ 2 ฝาดัง ขนาด 0.8 x 0.8 เมตร เพื่อความสะดวกและปลอดภัยในการล้าง หรือซ่อมบำรุง | มีฝาดัง 2 ฝาดัง และอยู่ภายในห้องปั้มน้ำ | - | ภาพที่ 3-6 |

ภาพที่ 3-6 ถังสำรองน้ำใต้ดิน

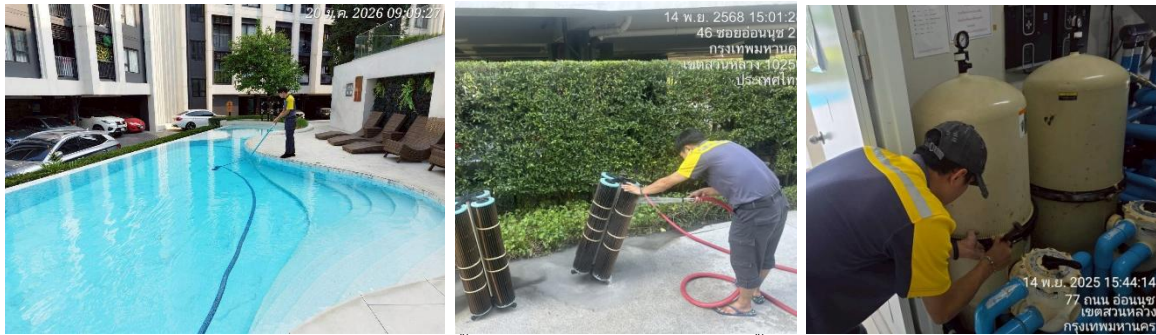
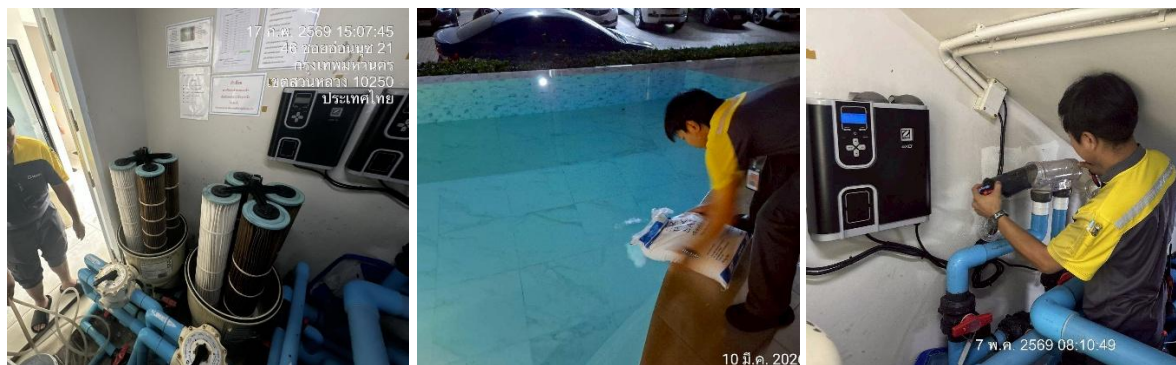
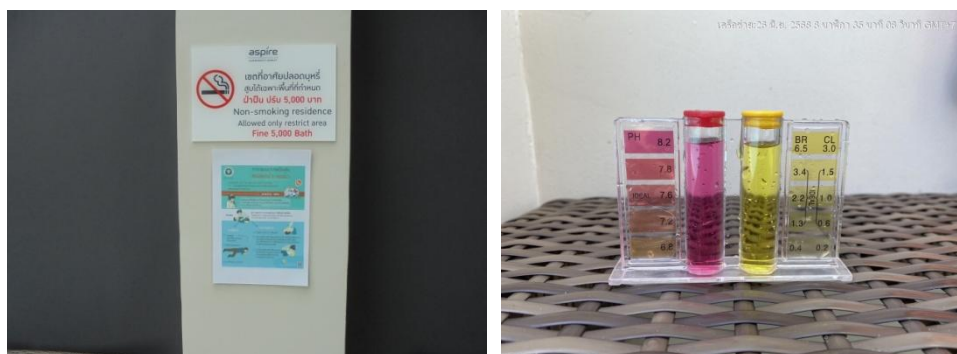
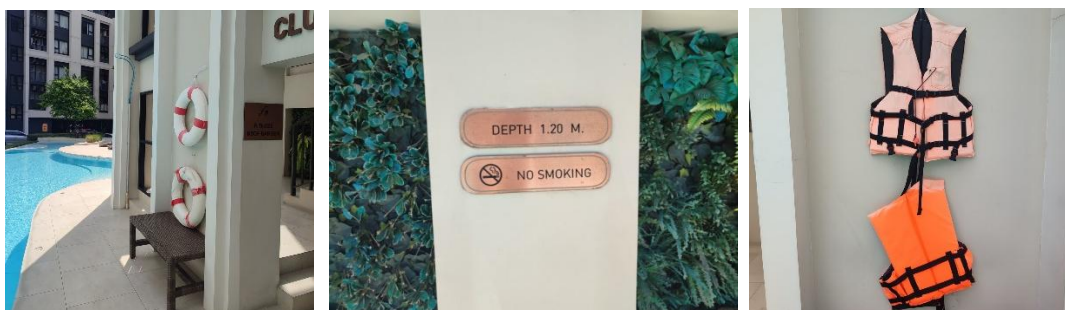
ภาพที่ 3-7 การดำเนินงานด้านสระว่ายน้ำ

| เงื่อนไขตามมาตรการป้องกันและแก้ไขผลกระทบสิ่งแวดล้อม | ผลการปฏิบัติตามมาตรการ | ปัญหา อุปสรรค และข้อเสนอแนะ | เอกสารอ้างอิง |
|---|---|---|---|
| 3. ดูแลพื้นที่รอบสระว่ายน้ำให้มีตะไคร่น้ำ ตรวจสอบทุกสัปดาห์ ตลอดระยะเวลาเปิดดำเนินการ | รอบ ๆ สระว่ายน้ำ มีความสะอาดไม่มีตะไคร่น้ำ | - | ภาพที่ 3-7 |

| เงื่อนไขตามมาตรการป้องกันและแก้ไขผลกระทบสิ่งแวดล้อม | ผลการปฏิบัติตามมาตรการ | ปัญหา อุปสรรค และข้อเสนอแนะ | เอกสารอ้างอิง |
|---|---|---|---|
| <b>มาตรการติดตามตรวจสอบผลกระทบสิ่งแวดล้อม</b><br><b>1)โครงสร้างสระว่ายน้ำ</b><br>- ตรวจสอบการรั่วซึม และการแตกร้าวของสระว่ายน้ำโดยรอบ เมื่อพบว่ามีควมผิดปกติจะต้องดำเนินการซ่อมแซมต้องมีการแจ้งการให้บริการสระว่ายน้ำ เพื่อความปลอดภัยของผู้ใช้บริการ | สระว่ายน้ำไม่มีการรั่วซึม ไม่มีรอยแตกร้าว | - | ภาพที่ 3-7 |

สระว่ายน้ำ และการทำความสะอาดสระว่ายน้ำ

ป้ายกฎระเบียบการใช้สระว่ายน้ำและผลการตรวจสอบค่า pH Residual Chlorine ประจำวัน

ป้ายวิธีการปฐมพยาบาลคนจมน้ำ และการตรวจคุณภาพน้ำประจำวันด้วย Test Kit ทาค่า pH , Chlorine

อุปกรณ์ช่วยชีวิตบริเวณสระว่ายน้ำได้แก่ ห่วงชูชีพ เสื้อชูชีพ และไม่ช่วยชีวิต และป้ายบอกความลึก

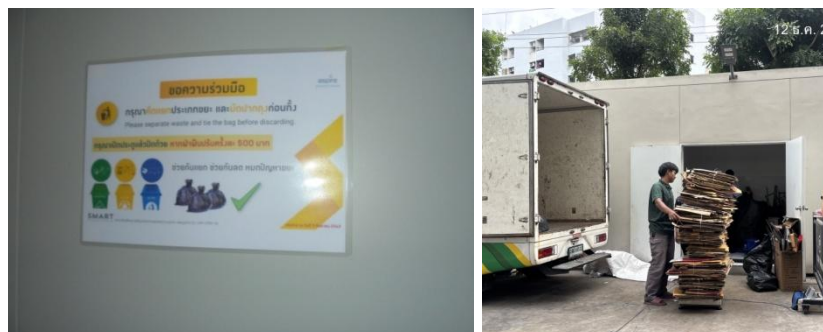
| เงื่อนไขตามมาตรการป้องกันและแก้ไขผลกระทบสิ่งแวดล้อม | ผลการปฏิบัติตามมาตรการ | ปัญหา อุปสรรค และข้อเสนอแนะ | เอกสารอ้างอิง |
|---|---|---|---|
| 10. ส่งเสริมและเผยแพร่/ประชาสัมพันธ์ผ่านทางแผ่นพับใบปลิว ให้ผู้พักอาศัยในโครงการรู้จัก และเข้าใจหลักการในการลดปริมาณขยะ เช่น หลัก 4Rs นั่นคือ Repair (ซ่อมแซม) Reduce (ลด) Reuse (ใช้ซ้ำ) และ Recycle (แปรรูปนำกลับมาใช้ใหม่) | มีป้ายประชาสัมพันธ์ให้ผู้พักอาศัยคัดแยกมูลฝอยไว้แล้ว | - | ภาพที่ 3-10 |

ภาพที่ 3-10 ป้ายคัดแยกมูลฝอยและมัดปากถุงมูลฝอยทุกครั้ง

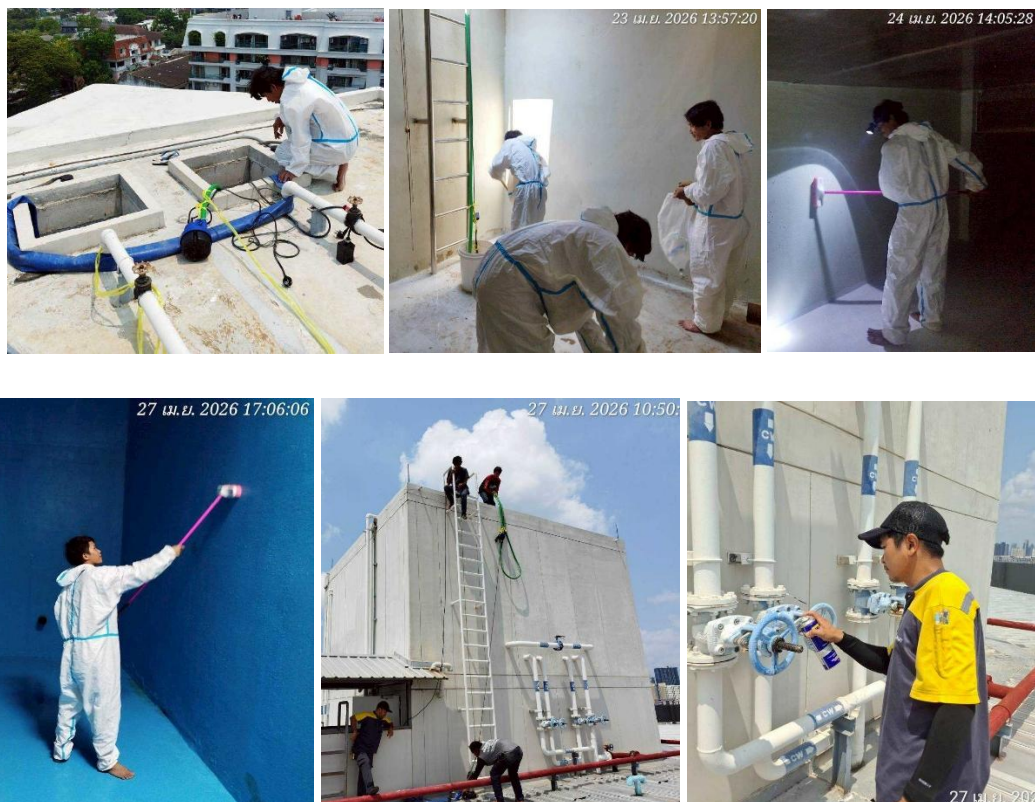
| เงื่อนไขตามมาตรการป้องกันและแก้ไขผลกระทบสิ่งแวดล้อม | ผลการปฏิบัติตามมาตรการ | ปัญหา อุปสรรค และข้อเสนอแนะ | เอกสารอ้างอิง |
|---|---|---|---|
| 9. ดำเนินการทำความสะอาดถังเก็บน้ำสำรองของโครงการทุกถังเป็นประจำทุก 6 เดือน หรือหากมีการปนเปื้อนของน้ำในถังเก็บสำรอง โครงการต้องให้เจ้าหน้าที่ หรือช่างของโครงการ มาดำเนินการทำความสะอาดทันที | ดำเนินการทำความสะอาดถังสำรองน้ำ น้ำประปาจากการสังเกตอยู่ในสภาพดี ไม่มีสี ไม่มีกลิ่นและไม่มีเศษซาก | - | ภาพที่ 3-28 |

| เงื่อนไขตามมาตรการป้องกันและแก้ไขผลกระทบสิ่งแวดล้อม | ผลการปฏิบัติตามมาตรการ | ปัญหา อุปสรรค และข้อเสนอแนะ | เอกสารอ้างอิง |
|---|---|---|---|
| 10. กรณีที่มีความจำเป็นต้องเข้าไปปฏิบัติงานภายในถังเก็บน้ำสำรอง จะจัดให้มีพัดลมระบายอากาศชนิดเคลื่อนที่ได้ พร้อมท่อลมที่มีความยาวไม่น้อยกว่า 25 เมตร เดินเครื่องไม่น้อยกว่า 30 นาที ก่อนเข้าไปปฏิบัติงาน เพื่อให้มีอากาศเพียงพอต่อเจ้าหน้าที่ | จัดให้มีพัดลมระบายอากาศไว้แล้วขณะล้างถังสำรองน้ำ | - | ภาพที่ 3-28 |

ภาพที่ 3-28 ล้างทำความสะอาดบ่อสำรองน้ำใช้

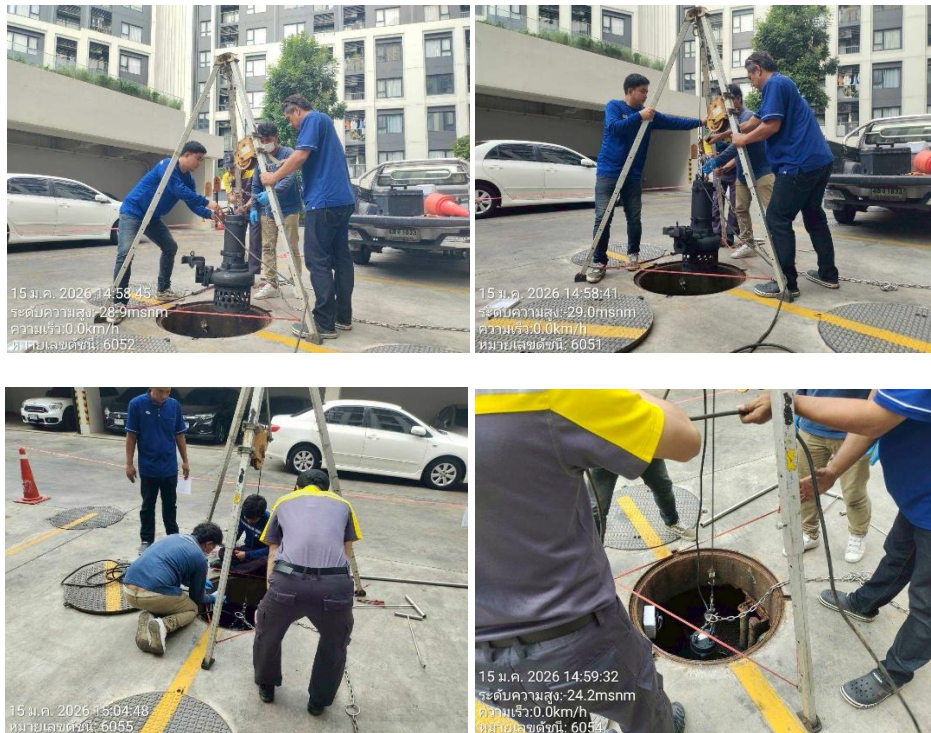
ภาพที่ 3-31 ซ่อมบำรุงระบบบำบัดน้ำเสีย บั้มเติมอากาศที่ชำรุดนำไปซ่อมแซมให้กลับมาใช้งานและระหว่างดำเนินการใช้กรวยกัน  
และดำเนินการในช่วงเวลากลางวัน

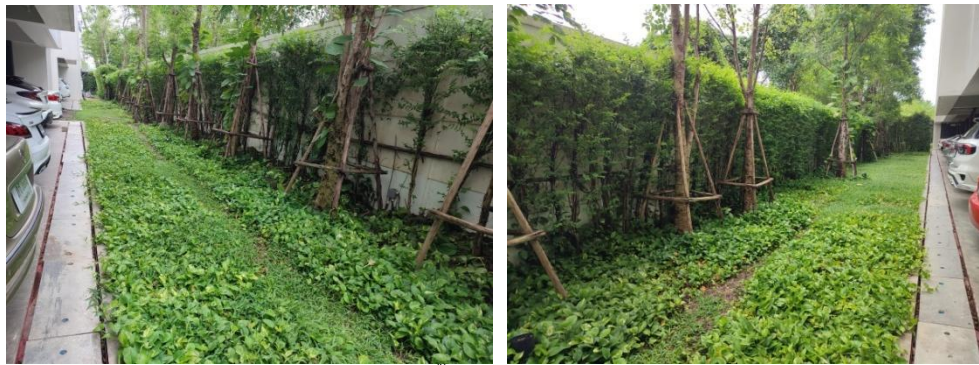
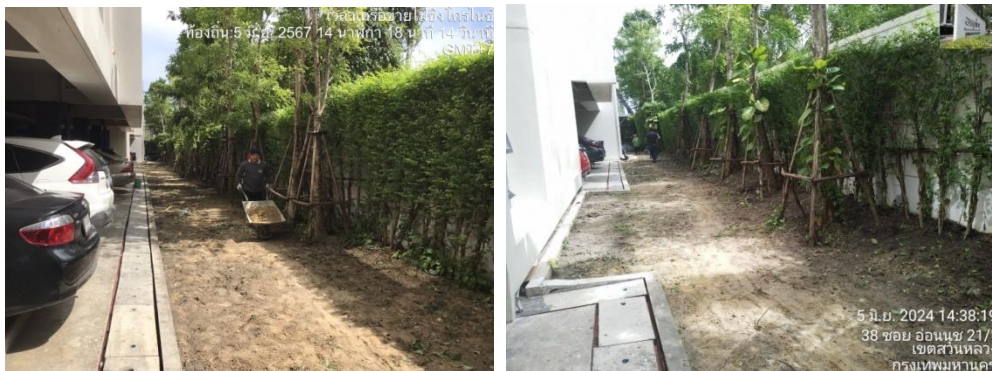
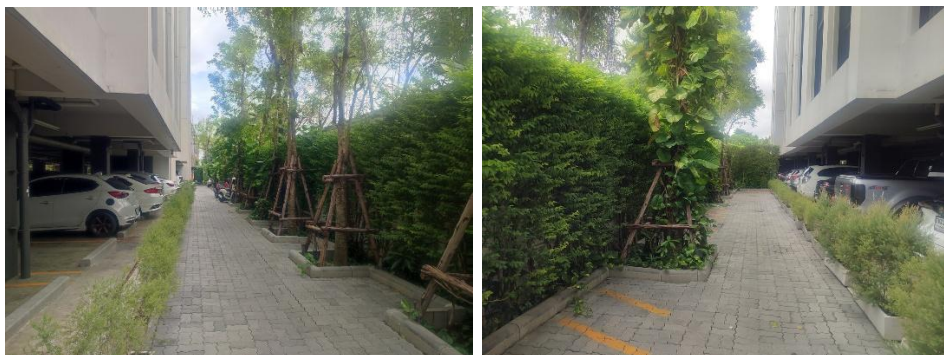
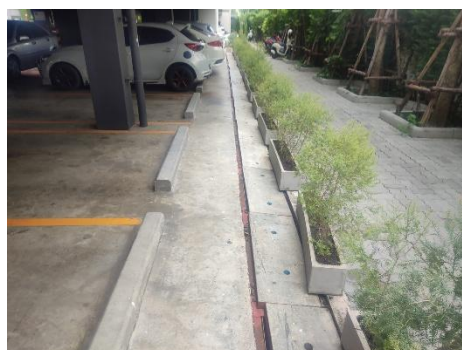
ภาพที่ 3-36 จัดทำที่จอดรถจักรยานยนต์เพิ่มเติมบริเวณพื้นที่สีเขียวด้านข้างอาคาร B

| เงื่อนไขตามมาตรการป้องกันและแก้ไขผลกระทบสิ่งแวดล้อม | ผลการปฏิบัติตามมาตรการ | ปัญหา อุปสรรค และข้อเสนอแนะ | เอกสารอ้างอิง |
|---|---|---|---|
| <b>1.ทรัพยากรสิ่งแวดล้อมทางกายภาพ</b><br><b>1.1 สภาพภูมิประเทศ</b><br>1. จัดให้มีพื้นที่สีเขียวบริเวณชั้นล่าง และบนอาคาร ชั้นที่ 22 อาคาร B, ชั้นที่ 8 อาคาร C, ชั้นที่ 19 อาคาร D และชั้นที่ 2 อาคาร E รวมมีพื้นที่สีเขียวทั้งหมดประมาณ 2,736.43 ตาราง เมตร เพื่อ ช่วย ลด การ สะ ท่อ น แสง เพิ่ม ความ นุ่มนวลสบายตา เกิดภูมิทัศน์ที่ดีทั้งจากการมองภายในโครงการและจากภายนอก ภายในโครงการ | มีพื้นที่สีเขียวบริเวณชั้นล่าง ชั้นที่ 22 อาคาร B ชั้นที่ 8 อาคาร C และ ชั้นที่ 19 อาคาร D และชั้นที่ 2 อาคาร E ปัจจุบันได้นำพื้นที่สีเขียว บางส่วนที่อยู่ด้านข้างอาคาร B เฉพาะส่วนของพื้นที่ปลูกหญ้านำมาทำ ที่จอดรถจักรยานยนต์ ซึ่งได้รับความเห็นชอบจากมติที่ประชุมนิติ บุคคลแล้ว | การนำพื้นที่สีเขียวมาทำที่จอด รถจักรยานยนต์เพิ่มเติมเนื่องจากมี จำนวนรถจักรยานยนต์จำนวนมากขึ้นทำ ให้ที่จอดรถไม่พอและมีผู้นำรถไปจอดที่ จอดรถยนต์ทำให้ที่จอดรถยนต์ลดลง | ภาพที่ 3-1<br>ภาพที่ 3-36<br>ภาคผนวก จ. |

เดิมเป็นพื้นหญ้าและไม้คลุมดิน

ขณะทำการปรับปรุงเป็นที่จอดรถจักรยานยนต์

ปัจจุบันที่จอดรถจักรยานยนต์

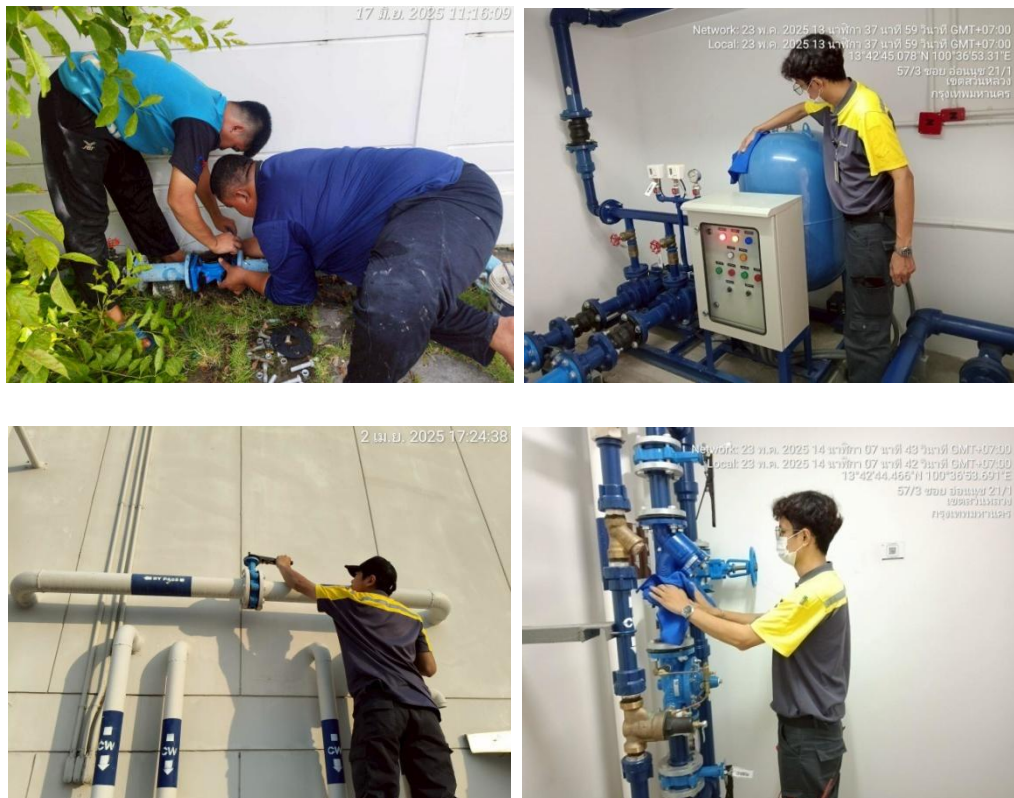
| เงื่อนไขตามมาตรการป้องกันและแก้ไขผลกระทบสิ่งแวดล้อม | ผลการปฏิบัติตามมาตรการ | ปัญหา อุปสรรค และข้อเสนอแนะ | เอกสารอ้างอิง |
|---|---|---|---|
| 2. ตรวจสอบดูแลระบบจ่ายน้ำ และระบบเส้นท่อประปาให้อยู่ในสภาพดีอยู่เสมอ หากพบว่าชำรุดให้รีบแก้ไขทันที ตลอดระยะเวลาดำเนินการ | ระบบจ่ายน้ำ และเส้นท่อประปาอยู่ในสภาพดี ไม่พบว่ามีกรร่วซึม | - | ภาพที่ 3-37 |

ภาพที่ 3-37 ตรวจสอบระบบประปา ท่อน้ำประปา ให้มีสภาพดีอยู่เสมอ ไม่มีการรั่วซึม

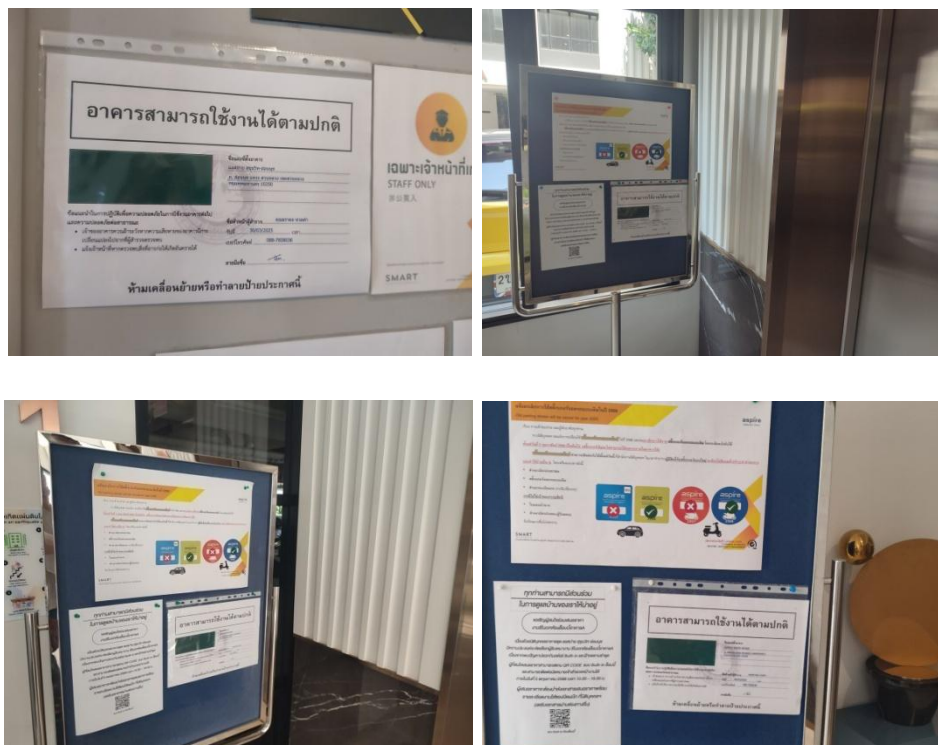
| เงื่อนไขตามมาตรการป้องกันและแก้ไขผลกระทบสิ่งแวดล้อม | ผลการปฏิบัติตามมาตรการ | ปัญหา อุปสรรค และข้อเสนอแนะ | เอกสารอ้างอิง |
|---|---|---|---|
| <p>3. แผนหลังการเกิดแผ่นดินไหว</p> <p>(1) ตรวจสอบตัวเองและคนรอบข้างว่าได้รับบาดเจ็บหรือไม่ ให้ปฐมพยาบาล</p> <p>(2) รีบออกจากอาคารที่เสียหายทันที เพราะอาจเกิดการทรุดตัวของอาคารหรือพังทลายได้</p> <p>(3) ใส่รองเท้าหุ้มส้น เพราะอาจมีเศษแก้วหรือวัสดุแหลมคมอื่น ทำให้ได้รับบาดเจ็บ</p> <p>(4) ตรวจสอบสายไฟ ท่อน้ำ ท่อก๊าซ เพื่อป้องกันการเกิดอุบัติเหตุจากก๊าซรั่วหากได้กลิ่น ให้เปิดประตู หน้าต่างทุกบาน</p> <p>(5) ให้ออกห่างจากบริเวณที่มีสายไฟรั่ว ชาด และวัสดุสายไฟพาดถึง</p> <p>(6) เปิดวิทยุฟังคำแนะนำฉุกเฉิน อย่าใช้โทรศัพท์นอกจากจำเป็นจริงๆ</p> <p>(7) สำรวจดูความเสียหายของท่อส้วม และท่อน้ำทิ้งก่อนใช้</p> <p>(8) หลีกเลี่ยงการเข้าไปในเขตที่มีความเสียหายสูง หรืออาคารพัง</p> | <p>ติดป้ายคำแนะนำข้อควรปฏิบัติเมื่อเกิดแผ่นดินไหวไว้แล้วที่โถงลิฟต์ของอาคาร ภายหลังการเกิดแผ่นดินไหวแล้ว ทางช่างโครงการได้เข้าสำรวจความเสียหาย และผู้พักอาศัยไม่มีผู้ได้รับบาดเจ็บ และมีวิศวกรโครงสร้างเข้าสำรวจตรวจสอบความมั่นคงแข็งแรงของอาคาร พบว่า อาคารสามารถใช้งานในการพักอาศัยได้อย่างปลอดภัย โครงสร้างอาคารมีความมั่นคงและแข็งแรง</p> | - | ภาพที่ 3-5<br>ภาพที่ 3-38 |

ภาพที่ 3-38 หนังสือรับรองอาคารสามารถใช้งานได้ตามปกติภายหลังการเกิดแผ่นดินไหว (ติดป้ายไว้ที่โถงลิฟท์ทุกอาคาร)
