รายงานผลการปฏิบัติตามมาตรการป้องกันและแก้ไขผลกระทบสิ่งแวดล้อม  
และมาตรการติดตามตรวจสอบคุณภาพสิ่งแวดล้อม  
ระยะดำเนินการ ช่วงเดือนมกราคม - มิถุนายน 2569

## โครงการ เออร์บานา สาทร์ (Urbana Sathorn)

ภาพแสดงการตรวจสอบการปฏิบัติตามมาตรการป้องกันและแก้ไขผลกระทบสิ่งแวดล้อม

โครงการ URBANA SATHORN ระยะดำเนินการ ช่วงเดือนมกราคม - มิถุนายน 2569

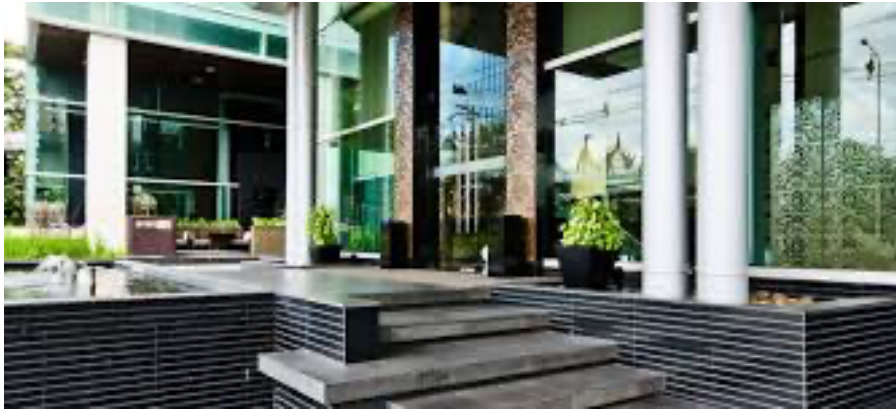
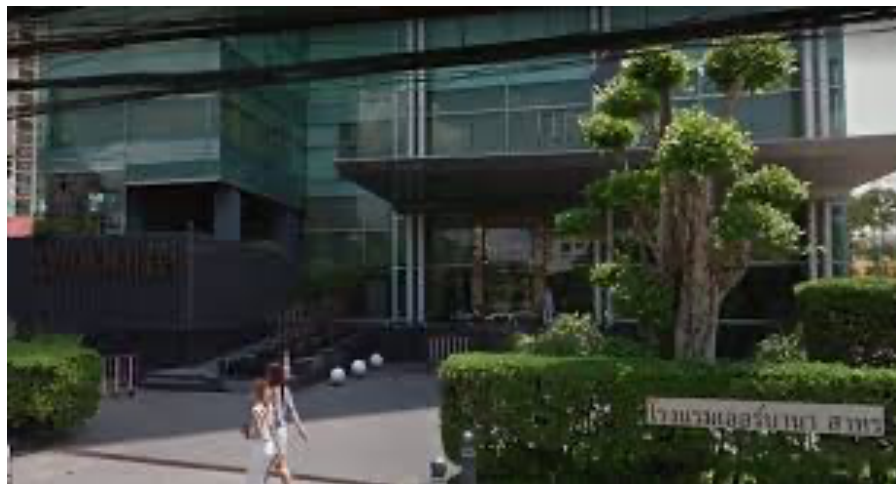
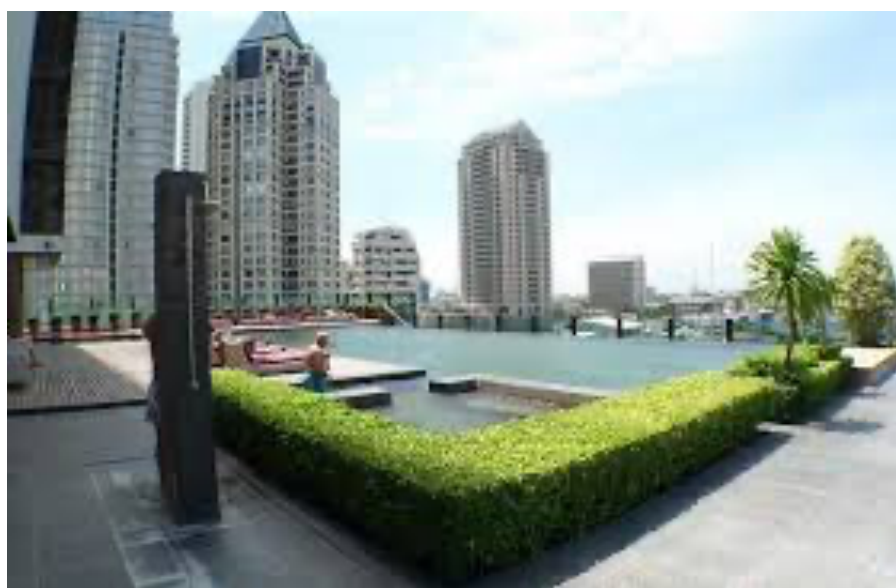
รูปที่ 1 พื้นที่สีเขียวไว้บริเวณชั้นล่าง ชั้น 7 และชั้น 36 ของอาคาร

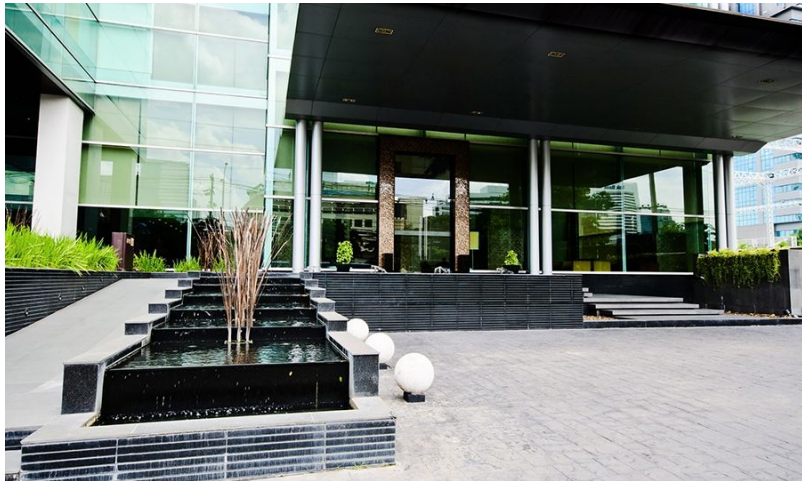
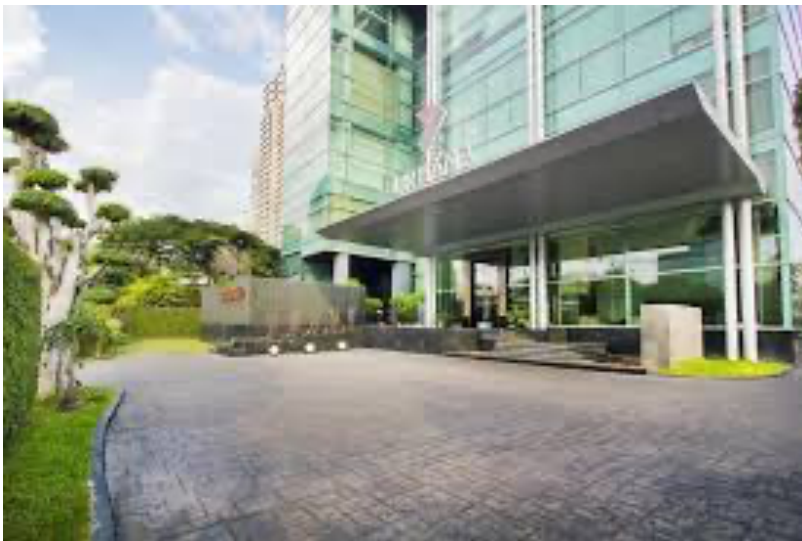
รูปที่ 2 ถนนคอนกรีตเสริมเหล็กเป็นถนนสัญจรภายในโครงการ

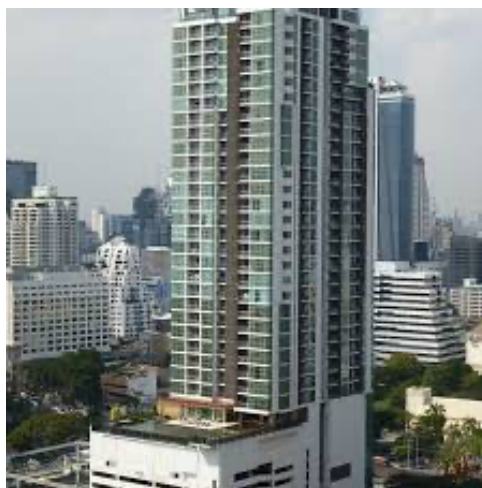
รูปที่ 3 สื่อประชาสัมพันธ์ด้านนอกอาคารส่วนตัวอาคารเลือกใช้กระจกเขียวตัดแสง(TINED)

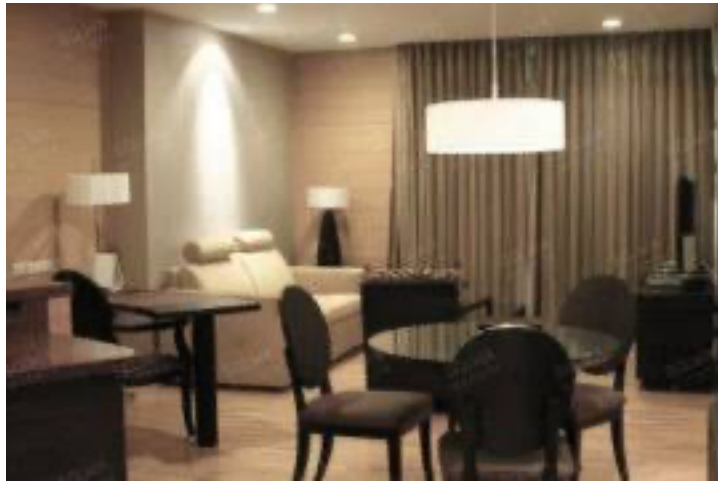
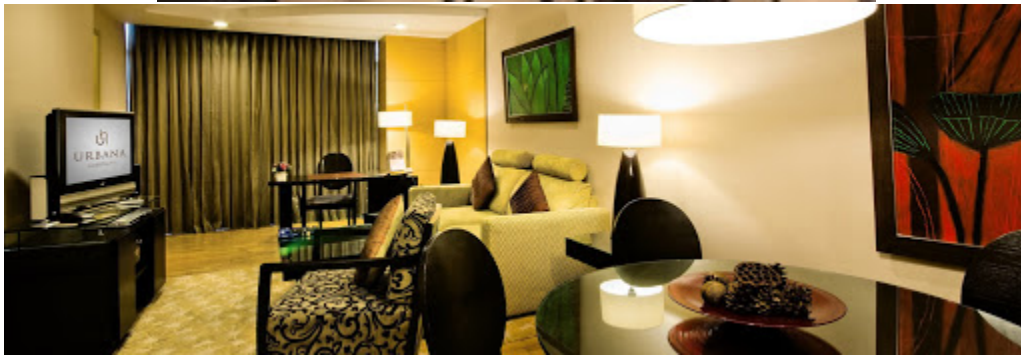
รูปที่ 4 ม่านบังแดดบริเวณกระจกหน้าต่าง

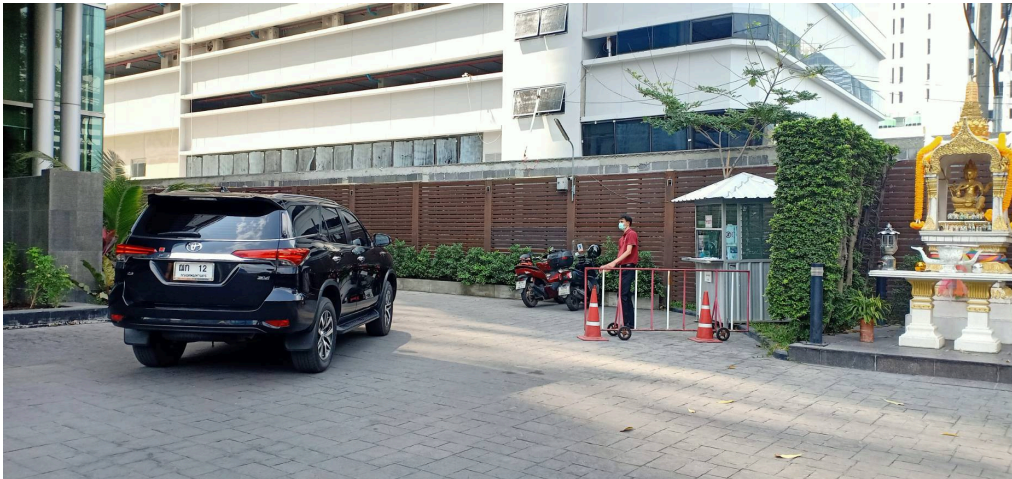
รูปที่ 5 เจ้าหน้าที่อำนวยความสะดวก มสสวทในการเข้า-ออกพื้นที่โครงการและที่จอดรถยนต์

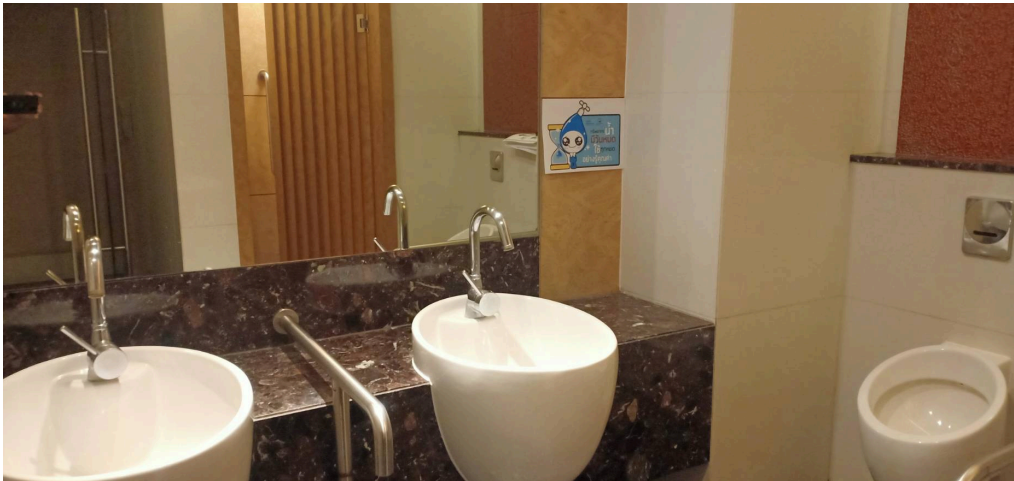
รูปที่ 6 รณรงค์ให้ผู้พักอาศัยภายในโครงการช่วยกันใช้น้ำอย่างประหยัด

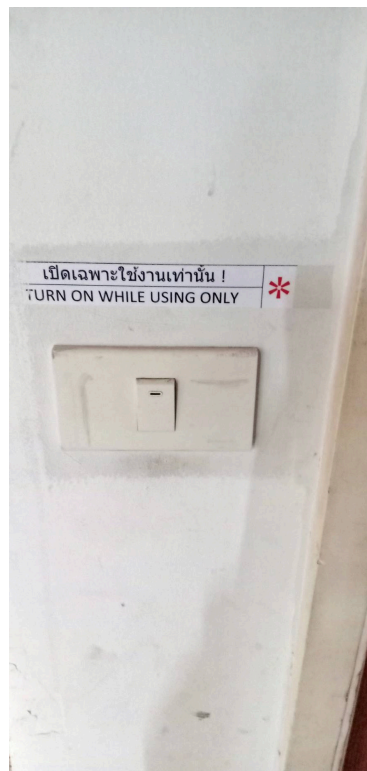
รูปที่ 7 การรณรงค์และขอความร่วมมือให้ผู้พักอาศัยภายในโครงการช่วยกันประหยัดไฟฟ้า

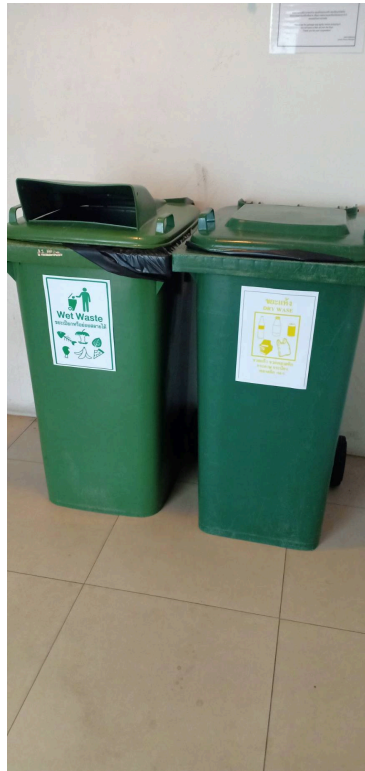
รูปที่ 8 ถังขยะเปียกและแห้งภายในห้องเก็บขยะของทุกชั้นพักอาศัย

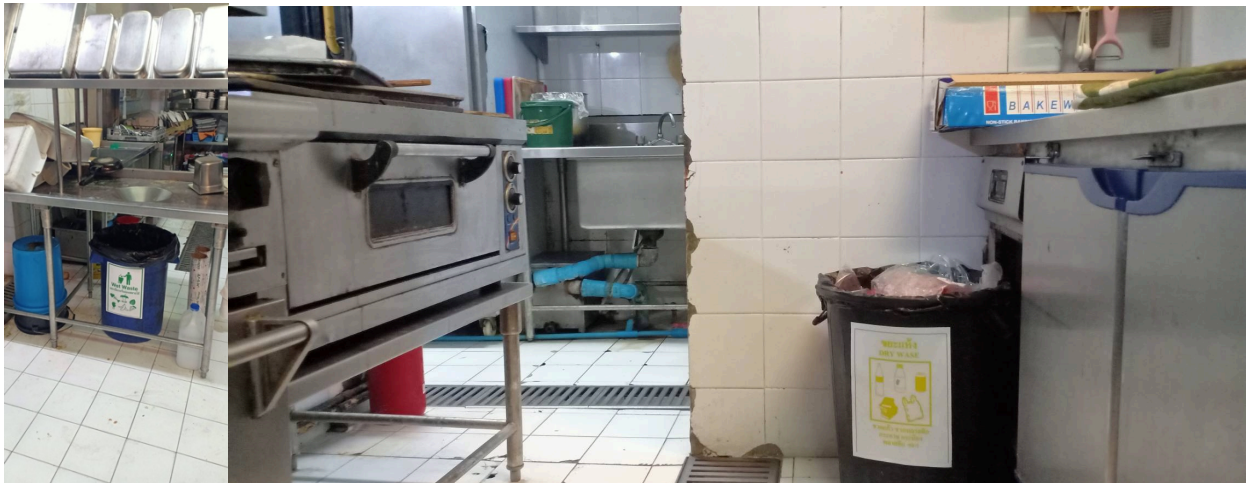
รูปที่ 9 ถังแยกเป็นขยะเปียกและแห้งด้านหลังห้องครัวแต่ละแห่ง

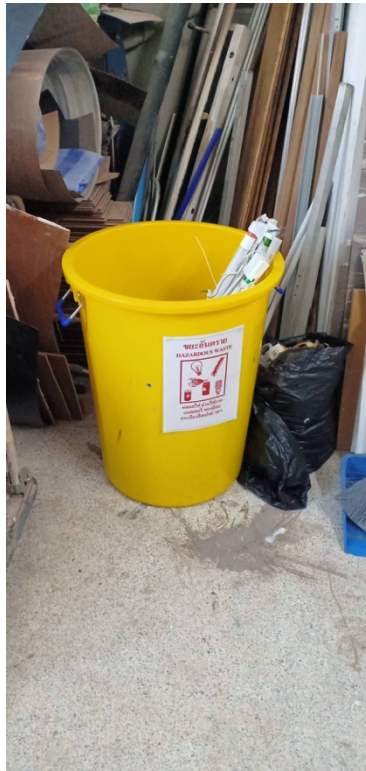
รูปที่ 10 แสดงถังขยะอันตราย

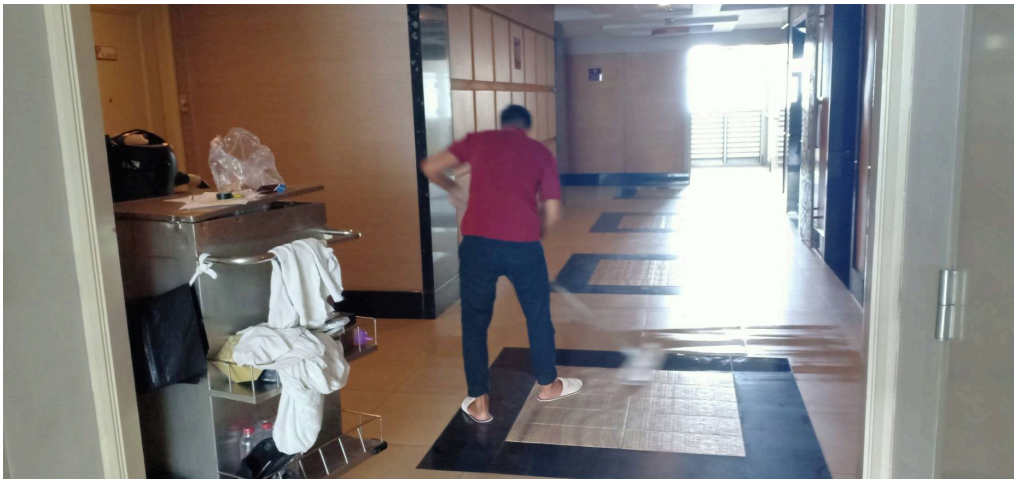
รูปที่ 11 พนักงานทำความสะอาด รวบรวมมูลฝอยจากทุกๆส่วนไปยังห้องพักขยะรวมชั้น G เพื่อรอการเก็บขน

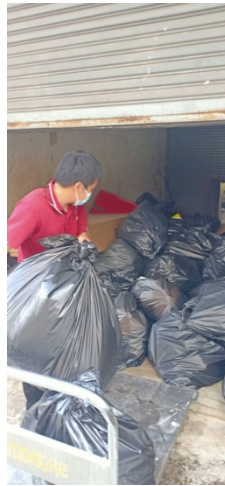
รูปที่ 12 โครงการทำความสะอาดบริเวณห้องพักรวมของ

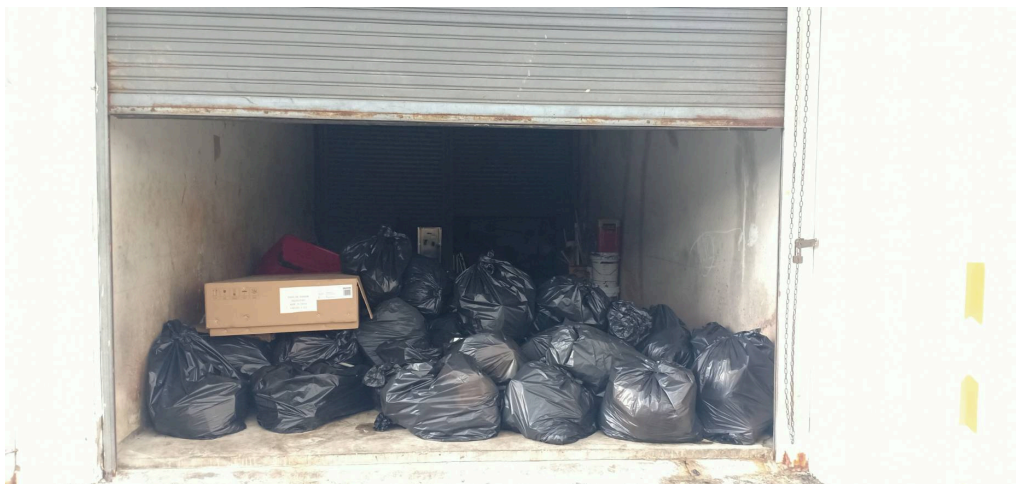
รูปที่ 13 แสดงห้องพัสดุโดยรวม

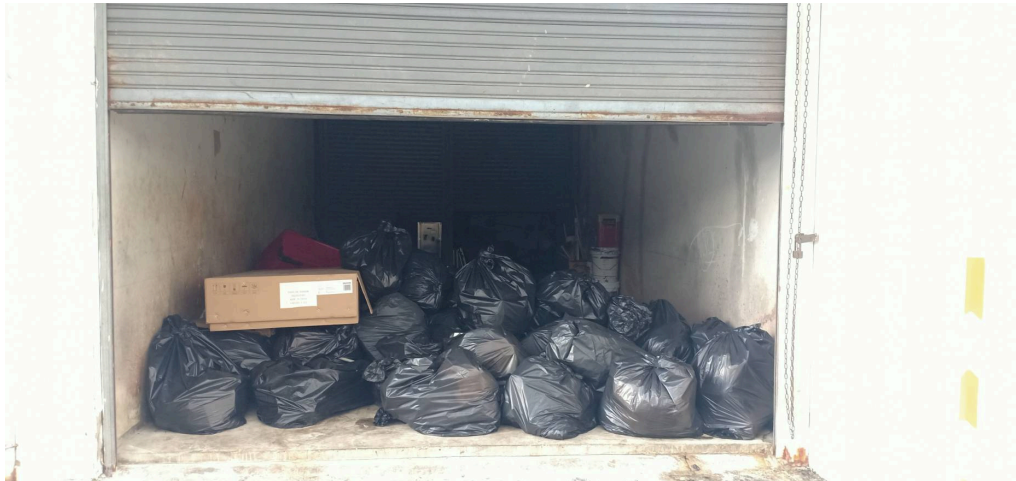
รูปที่ 14 มวลของรวบรวมใส่ถุงดำหรือถุงพลาสติกและมัดปากถุงให้แน่นหนา

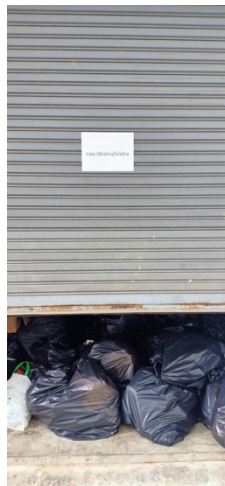
รูปที่ 15 ป้ายติดบริเวณประตูห้องพัสดุว่า “ปิดประตูให้สนิท”

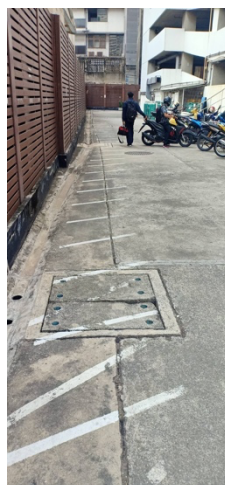
รูปที่ 16 ฝารอบท่อระบายน้ำโดยรอบอาคาร

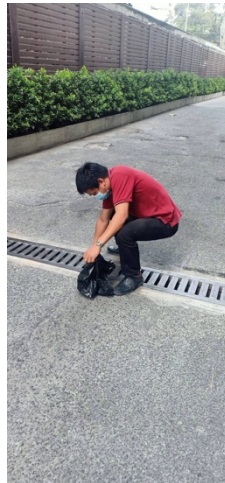
รูปที่ 17 การขุดลอกท่อระบายน้ำไม่ให้มีขยะมูลฝอยหรือสิ่งอื่นใดไปอุดตันอยู่เสมอ

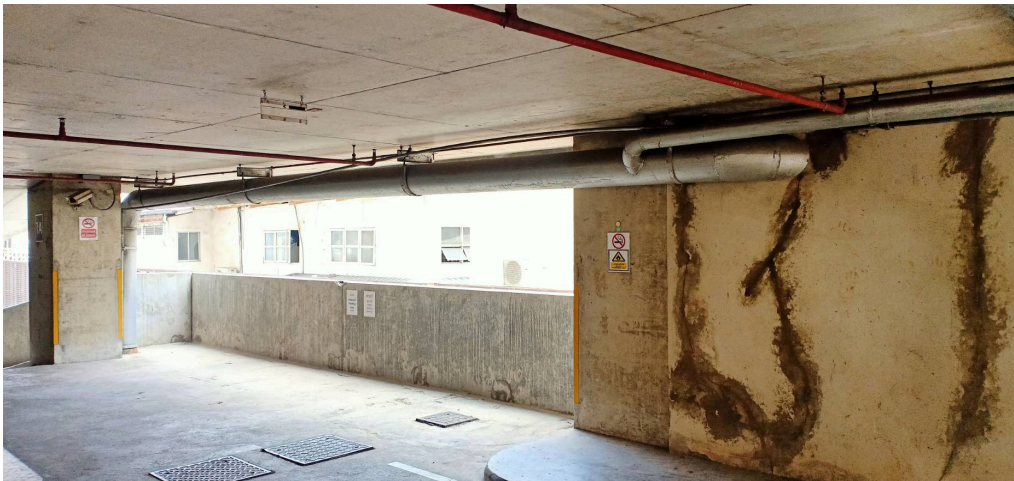
รูปที่ 18 ท่อรวบรวมน้ำฝนภายในพื้นที่โครงการ
