## 5. ผลการดำเนินการตามมาตรการป้องกันและแก้ไขผลกระทบสิ่งแวดล้อม

### ตารางที่ 2 เปรียบเทียบมาตรการป้องกันและแก้ไขผลกระทบสิ่งแวดล้อมที่กำหนดไว้ในรายงานการวิเคราะห์ผลกระทบสิ่งแวดล้อม

#### โครงการ Green Point residence Hotel (เดิมเป็น โครงการอาคารพักอาศัยรวม Green Point Residence) ระยะเปิดดำเนินการ

รารายงานผลการปฏิบัติตามมาตรการป้องกันแก้ไขผลกระทบสิ่งแวดล้อม และมาตรการติดตามตรวจสอบคุณภาพสิ่งแวดล้อม  
โครงการ โรงแรม Green Point ตั้งอยู่ที่ ถนนโยธินพัฒนา แขวงลาดพร้าว เขตลาดพร้าว กรุงเทพมหานคร

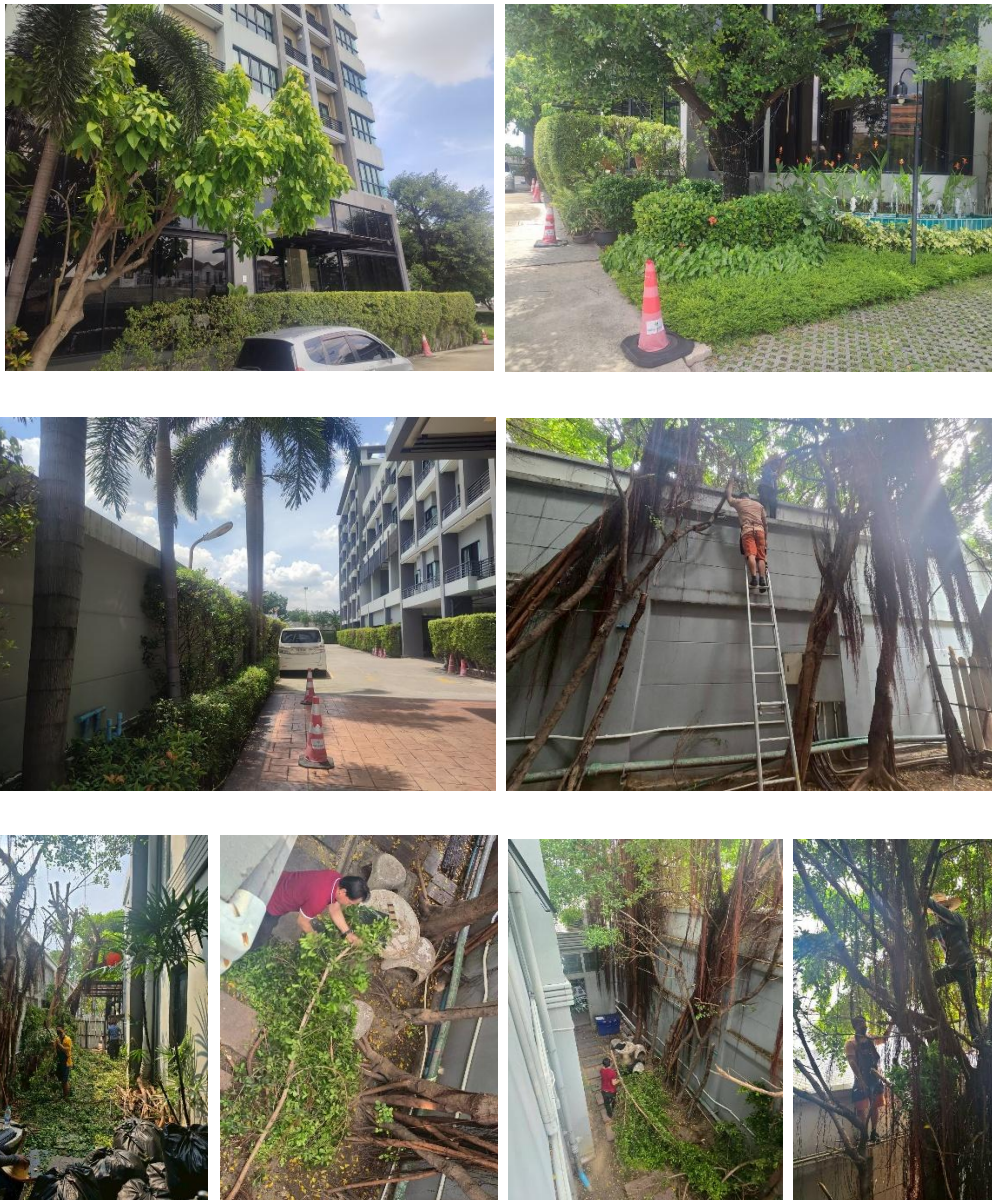
| เงื่อนไขตามมาตรการป้องกันและแก้ไขผลกระทบสิ่งแวดล้อม | ผลการปฏิบัติตามมาตรการ | ปัญหา อุปสรรค และข้อเสนอแนะ | เอกสารอ้างอิง |
|---|---|---|---|
| <b>1. ทรัพยากรสิ่งแวดล้อมทางกายภาพ</b><br><b>1.1 สภาพภูมิประเทศ</b><br>1. จัดให้มีการดูแลต้นไม้ และสวนหย่อมภายในพื้นที่โครงการให้มีสภาพดีอยู่เสมอตามมาตรการในเรื่องสุนทรียภาพและทัศนียภาพ | ดูแลต้นไม้ ตัดแต่งกิ่ง รดน้ำต้นไม้ ใส่ปุ๋ย ปูปลูกเสริมบริเวณที่มีความเหี่ยวเฉา พื้นที่สีเขียวอยู่ในสภาพดี มีความร่มรื่นในการพักผ่อน | - | ภาพที่ 4-1 |

| เงื่อนไขตามมาตรการป้องกันและแก้ไขผลกระทบสิ่งแวดล้อม | ผลการปฏิบัติตามมาตรการ | ปัญหา อุปสรรค และข้อเสนอแนะ | เอกสารอ้างอิง |
|---|---|---|---|
| 4. รักษาสภาพธรรมชาติ และดูแลต้นไม้ในโครงการให้ดีอยู่ เสมอ เพื่อช่วยเป็นแนวดูดซับเสียง เพื่อป้องกันเสียงรบกวนออกสู่ภายนอกโครงการได้น้อยที่สุด | สภาพพื้นที่สีเขียวอยู่ในสภาพดี ตัดแต่งต้นไม้ไว้อย่างสวยงามและช่วยเป็นแนวดูดซับเสียงจากภายนอกด้านทิศเหนือ ทิศใต้ และทิศตะวันออก | - | ภาพที่ 4-1 |

| เงื่อนไขตามมาตรการป้องกันและแก้ไขผลกระทบสิ่งแวดล้อม | ผลการปฏิบัติตามมาตรการ | ปัญหา อุปสรรค และข้อเสนอแนะ | เอกสารอ้างอิง |
|---|---|---|---|
| 6. จัดให้มีพื้นที่สีเขียวแบบยั่งยืนรอบพื้นที่อาคาร ซึ่งนอกจากจะให้ความร่มรื่น และเกิดทัศนียภาพที่ดีแล้ว ยังส่งผลให้เกิดการระบายอากาศ และระบายความร้อนได้ดี ช่วยบังแดด และลดการดูดซับ และถ่ายเทพลังงานความร้อนเข้าสู่ตัวอาคารอีกด้วย ซึ่งการปลูกต้นไม้ขนาดใหญ่ 1 ต้นให้ความเย็นประมาณ 12,000 บีทียู และการปลูกพืชคลุมดินจะช่วยลดความร้อนและเพิ่มความชื้นให้กับดินทำให้อากาศเย็นขึ้น | ปลูกต้นไม้ยืนต้น เป็นพื้นที่สีเขียวยั่งยืนบริเวณริมรั้วโครงการไว้แล้ว เจริญเติบโตดี ให้ร่มเงา | - | ภาพที่ 4-1 |

| เงื่อนไขตามมาตรการป้องกันและแก้ไขผลกระทบสิ่งแวดล้อม | ผลการปฏิบัติตามมาตรการ | ปัญหา อุปสรรค และข้อเสนอแนะ | เอกสารอ้างอิง |
|---|---|---|---|
| 7. ดูแลสวนและต้นไม้ให้เจริญเติบโตอย่างสมบูรณ์ เพื่อให้เกิดร่มเงาแก่อาคารช่วยลดความร้อน และประหยัดพลังงาน | ต้นไม้และสวนหย่อมบริเวณด้านหน้าโครงการอยู่ในสภาพดี มีความร่มรื่นและช่วยลดความร้อนของอาคารได้ดี | - | ภาพที่ 4-1 |

| เงื่อนไขตามมาตรการป้องกันและแก้ไขผลกระทบสิ่งแวดล้อม | ผลการปฏิบัติตามมาตรการ | ปัญหา อุปสรรค และข้อเสนอแนะ | เอกสารอ้างอิง |
|---|---|---|---|
| 2. จัดให้มีพื้นที่สีเขียวในบริเวณชั้นล่าง ขนาด 622.55 ตร.ม. เพื่อช่วยชะลอการไหลของน้ำ | มีพื้นที่สีเขียวไว้แล้ว บริเวณโดยรอบโครงการและด้านหน้าเป็นส่วนหย่อม | | ภาพที่ 4-1 |

ภาพที่ 4-1 พื้นที่สีเขียวของโครงการ และการดูแลรักษา

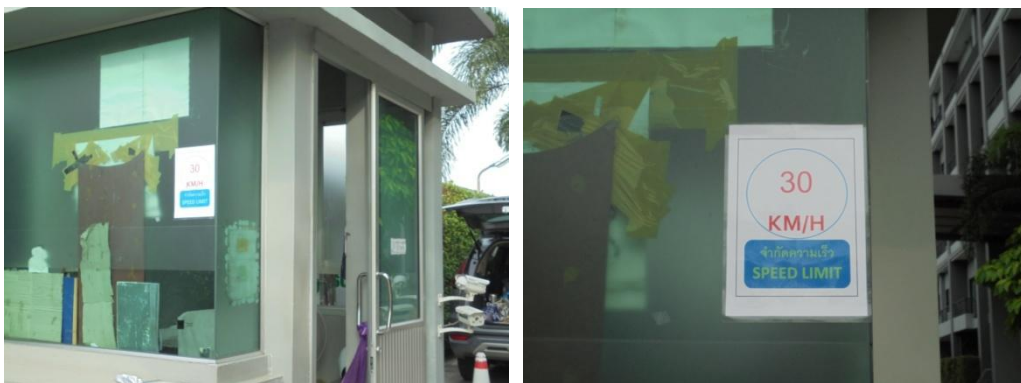
| เงื่อนไขตามมาตรการป้องกันและแก้ไขผลกระทบสิ่งแวดล้อม | ผลการปฏิบัติตามมาตรการ | ปัญหา อุปสรรค และข้อเสนอแนะ | เอกสารอ้างอิง |
|---|---|---|---|
| 1. จำกัดความเร็วรถ ขณะแล่นเข้า-ออกพื้นที่โครงการให้มีความเร็วไม่เกิน 30 กิโลเมตร/ชั่วโมง | ติดป้ายจำกัดความเร็วรถไว้แล้วที่บริเวณบ่อมยาม ทางเข้า-ออกโครงการ | - | ภาพที่ 4-2 |

ภาพที่ 4-2 ป้ายจำกัดความเร็ว 30 กม./ชม.

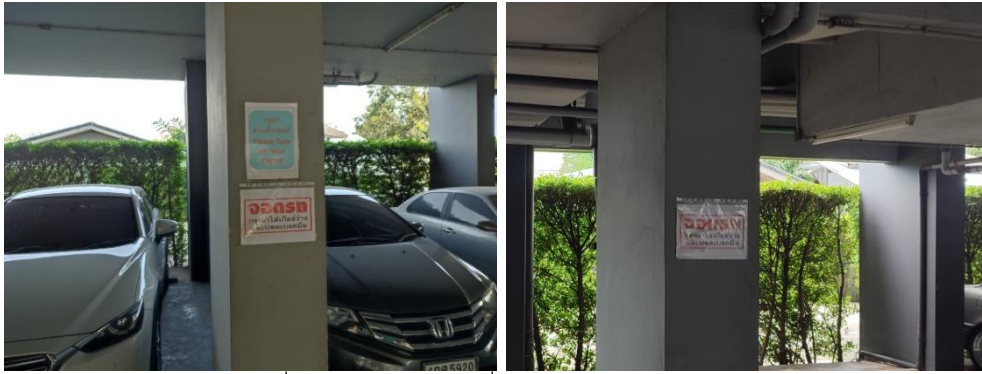
| เงื่อนไขตามมาตรการป้องกันและแก้ไขผลกระทบสิ่งแวดล้อม | ผลการปฏิบัติตามมาตรการ | ปัญหา อุปสรรค และข้อเสนอแนะ | เอกสารอ้างอิง |
|---|---|---|---|
| 2. ติดป้ายห้ามติดเครื่องยนต์ทิ้งไว้บริเวณลานจอดรถยนต์โดยดับเครื่องยนต์ทันทีเมื่อจอดรถแล้ว | ติดป้ายห้ามติดเครื่องยนต์ทิ้งไว้บริเวณลานจอดรถยนต์ไว้แล้ว | - | ภาพที่ 4-3 |

| เงื่อนไขตามมาตรการป้องกันและแก้ไขผลกระทบสิ่งแวดล้อม | ผลการปฏิบัติตามมาตรการ | ปัญหา อุปสรรค และข้อเสนอแนะ | เอกสารอ้างอิง |
|---|---|---|---|
| 2. ทำป้ายประกาศให้ดับเครื่องยนต์ทันทีเมื่อจอดรถ | ติดป้ายดับเครื่องยนต์ไว้แล้วที่ลานจอดรถ | - | ภาพที่ 4-3 |

ภาพที่ 4-3 ป้ายเตือนให้ดับเครื่องยนต์บริเวณลานจอดรถยนต์

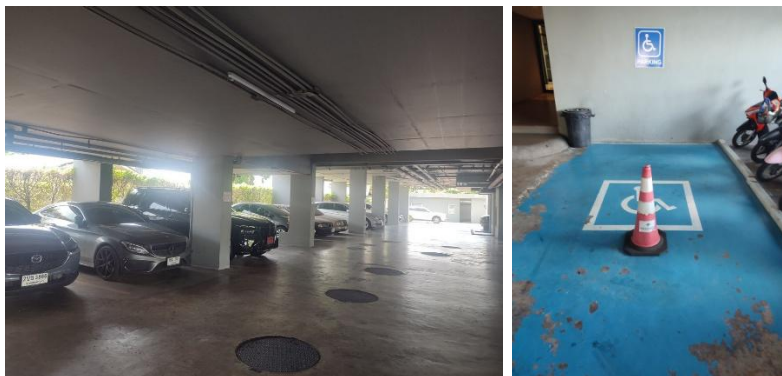
| เงื่อนไขตามมาตรการป้องกันและแก้ไขผลกระทบสิ่งแวดล้อม | ผลการปฏิบัติตามมาตรการ | ปัญหา อุปสรรค และข้อเสนอแนะ | เอกสารอ้างอิง |
|---|---|---|---|
| 6. ห้ามวางป้ายหรือสิ่งปลูกสร้างอื่นๆ บังหรือ กีดขวางบริเวณช่องเปิดโล่งชั้นลานจอดรถยนต์ | ไม่มีป้ายหรือสิ่งปลูกสร้างบังช่องเปิดโล่งของลานจอดรถยนต์ | - | ภาพที่ 4-4 |

| เงื่อนไขตามมาตรการป้องกันและแก้ไขผลกระทบสิ่งแวดล้อม | ผลการปฏิบัติตามมาตรการ | ปัญหา อุปสรรค และข้อเสนอแนะ | เอกสารอ้างอิง |
|---|---|---|---|
| 4. จัดให้มีที่จอดรถของโครงการจำนวนรวม 65 คัน | มีที่จอดรถทั้งสิ้น 65 คัน | - | ภาพที่ 4-4 |

ภาพที่ 4-4 พื้นที่จอดรถยนต์ และที่จอดรถผู้พิการ

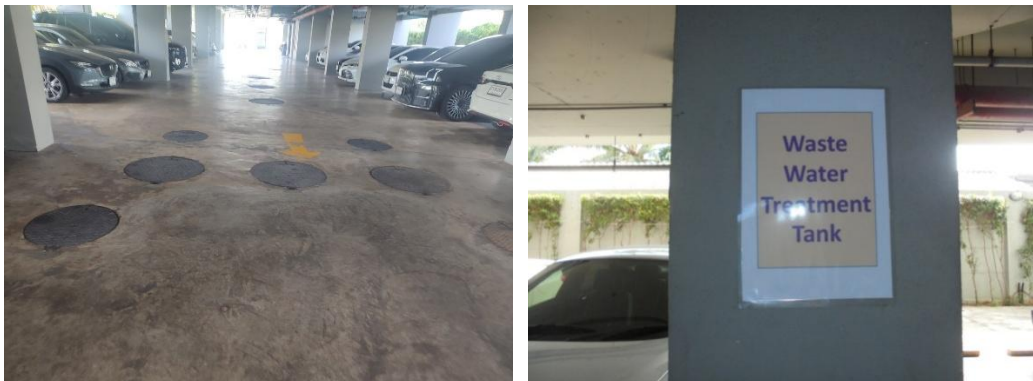
| เงื่อนไขตามมาตรการป้องกันและแก้ไขผลกระทบสิ่งแวดล้อม | ผลการปฏิบัติตามมาตรการ | ปัญหา อุปสรรค และข้อเสนอแนะ | เอกสารอ้างอิง |
|---|---|---|---|
| <b>1.5 คุณภาพน้ำ</b><br>1. จัดให้มีถังบำบัดน้ำเสีย และสิ่งปลูกสร้างระบบบำบัดน้ำเสียเป็นระบบ Activated Sludge เป็นถังคอนกรีตเสริมเหล็กฝังไว้ใต้ดินอยู่บริเวณทางร่ว่งลานจอดรถยนต์ใต้อาคารประกอบด้วยส่วน ถังเกราะ ถังดักไขมัน ถังปรับเสถียรถังเติมอากาศ ถังตกตะกอน ถังพักน้ำใน ส่วนบำบัดก๊าซมีเทนจากส่วนเกราะ และส่วนบำบัดละอองแขวนลอยในในอากาศจากถังเติมอากาศ | มีถังบำบัดน้ำเสียและสิ่งปลูกสร้าง เป็นระบบบำบัดน้ำเสียรวมระบบ Activated Sludge ตั้งอยู่ใต้ดินบริเวณทางร่ว่งรถใต้อาคาร | - | ภาพที่ 4-5 |

| เงื่อนไขตามมาตรการป้องกันและแก้ไขผลกระทบสิ่งแวดล้อม | ผลการปฏิบัติตามมาตรการ | ปัญหา อุปสรรค และข้อเสนอแนะ | เอกสารอ้างอิง |
|---|---|---|---|
| 7. ตีเส้นแสดงพื้นที่จอดรถเก็บขนขยะไว้บริเวณด้านหน้าอาคารด้านทิศใต้ เพื่อกำหนดให้รถเก็บขนขยะต้องเข้าจอดบริเวณนี้เท่านั้น | ยังไม่มีการตีเส้นแดงบริเวณที่จอดรถเก็บขนขยะ เนื่องจากขณะที่รถเก็บขนเข้ามามีเจ้าหน้าที่คอยอำนวยความสะดวกไว้ตลอดเวลา | ติดป้ายแสดงว่าบริเวณบ่อบำบัดน้ำเสีย | ภาพที่ 4-5 |
| <b>3.4 การจัดการน้ำเสีย</b> <p>1. จัดให้มีระบบบำบัดน้ำเสียภายในโครงการเพื่อลดค่าความสกปรกในน้ำทิ้งให้เป็นไปตามมาตรฐานน้ำทิ้ง โดยเป็นถึงบำบัดสำเร็จรูป ระบบที่ใช้เป็นชนิดเติมอากาศเลี้ยงตะกอนเวียนกลับ (Aeration activated sludge) ระบบบำบัดน้ำเสียรวมประกอบด้วย</p> <ul style="list-style-type: none"> <li>- ถังเกรอะ รับน้ำเสียจากส้วม ชำระล้างปริมาณน้ำเสียที่เข้าคิดที่ร้อยละ 40 ของน้ำเสียทั้งหมด</li> <li>- ถังดักไขมัน รับน้ำเสียจาก อาบ ชักล้าง และห้องครัว คิดปริมาณน้ำเสียร้อยละ 60 ของน้ำเสียทั้งหมด</li> <li>- ถังปรับสภาพ รับน้ำเสียที่ผ่านถังแยกกากและถังไขมันทำน้ำที่ปรับสภาพสมดุล มีระยะเวลาในการกักเก็บประมาณ 3.5 ชั่วโมง</li> </ul> | มีระบบบำบัดน้ำเสียรวมไว้แล้ว บำบัดน้ำเสียได้อย่างมีประสิทธิภาพ อยู่ในเกณฑ์มาตรฐานน้ำทิ้งประเภท ข. ค่าบีโอดีไม่เกิน 30 มก./ลิตร ประกอบด้วย ถังเกรอะ ถังดักไขมัน ถังปรับสภาพ ถังเติมอากาศ ถังตกตะกอนน้ำใส และถังเก็บน้ำใส โดยระบบทั้งหมด อยู่ใต้ทางวิ่งรถบริเวณที่จอดรถของโครงการ | - | ภาพที่ 4-5 |

| เงื่อนไขตามมาตรการป้องกันและแก้ไขผลกระทบสิ่งแวดล้อม | ผลการปฏิบัติตามมาตรการ | ปัญหา อุปสรรค และข้อเสนอแนะ | เอกสารอ้างอิง |
|---|---|---|---|
| 6. ตรวจสอบดูแลฟลอป้อและส่วนที่ต้องเข้าไปดูแลและซ่อมแซมระบบให้อยู่ในสภาพปิดมิดชิดตลอดเวลา เพื่อลดละอองน้ำ เสียและกลิ่นเหม็นจากการบำบัด | ฟลอป้ออยู่ในสภาพดี ปิดมิดชิด ไม่มีละอองน้ำเสีย และกลิ่นเหม็นลอยออกมา | - | ภาพที่ 4-5 |

| เงื่อนไขตามมาตรการป้องกันและแก้ไขผลกระทบสิ่งแวดล้อม | ผลการปฏิบัติตามมาตรการ | ปัญหา อุปสรรค และข้อเสนอแนะ | เอกสารอ้างอิง |
|---|---|---|---|
| 10. จัดทำสัญลักษณ์ ทาสีบริเวณบ่อบำบัดฯ ให้ชัดเจน พร้อมทำป้ายมีข้อความ “บ่อบำบัดน้ำเสีย” ติดตั้งถาวรบริเวณใกล้บ่อบำบัดฯ และผู้พักอาศัยสามารถเห็นได้ชัดเจน | ไม่มีการทำสัญลักษณ์บริเวณบ่อบำบัดน้ำเสีย เป็นการสังเกตได้เนื่องจากมีฝาบ่อบำบัดอยู่ในบริเวณนั้นสามารถสังเกตเห็นได้ชัดเจน | - | ภาพที่ 4-5 |

ภาพที่ 4-5 บริเวณบ่อบำบัดน้ำเสียของโครงการอยู่ใต้ดินบริเวณลานจอดรถยนต์ และป้ายบอกว่าเป็นบริเวณบ่อบำบัดน้ำเสีย

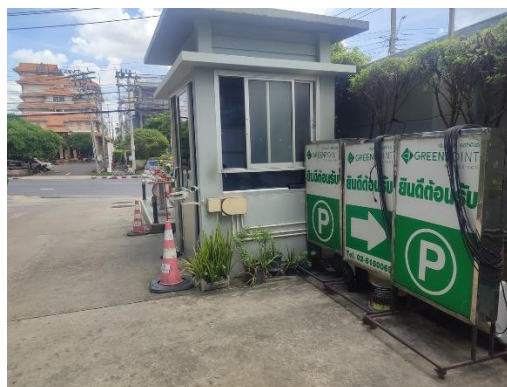
| เงื่อนไขตามมาตรการป้องกันและแก้ไขผลกระทบสิ่งแวดล้อม | ผลการปฏิบัติตามมาตรการ | ปัญหา อุปสรรค และข้อเสนอแนะ | เอกสารอ้างอิง |
|---|---|---|---|
| 8. จัดทำสัญลักษณ์ ทาสีบริเวณบ่อท่อน้ำให้ชัดเจน พร้อมทำป้ายมีข้อความ “บ่อท่อน้ำ” ติดตั้งถาวรบริเวณใกล้บ่อท่อน้ำและผู้พักอาศัยสามารถเห็นได้ชัดเจน | ไม่มีการทำสัญลักษณ์บริเวณบ่อท่อน้ำเนื่องจากเป็นช่วงที่รถกำลังเข้า-ออกโครงการ อาจทำให้สับสนบนพื้นทางวิ่งรถได้ | - | ภาพที่ 4-6 |

ภาพที่ 4-6 ทางเข้า-ออกพื้นที่โครงการ ป้อมยามรักษาความปลอดภัย และรปภ.ดูแลการเข้าออกตลอด 24 ชั่วโมง

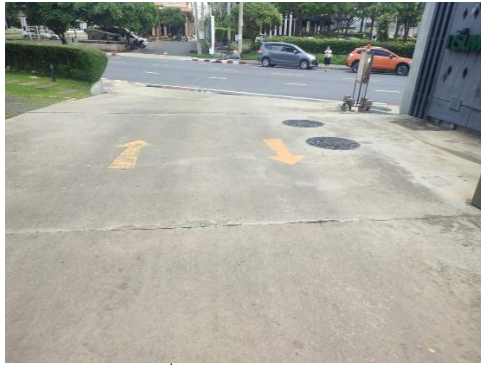
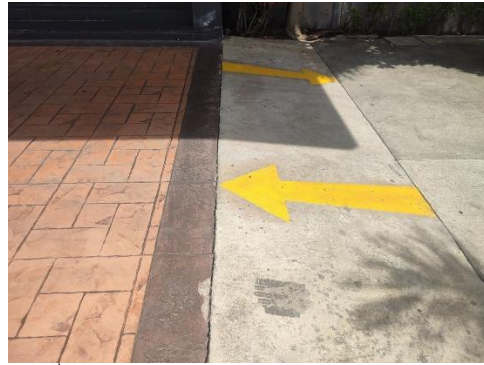
| เงื่อนไขตามมาตรการป้องกันและแก้ไขผลกระทบสิ่งแวดล้อม | ผลการปฏิบัติตามมาตรการ | ปัญหา อุปสรรค และข้อเสนอแนะ | เอกสารอ้างอิง |
|---|---|---|---|
| 1. ติดตั้งเครื่องหมายจราจรที่ถนนและที่ลานจอดรถให้ชัดเจน | มีเครื่องหมายลูกศรแสดงทิศทางวิ่งรถไว้แล้ว | - | ภาพที่ 4-7 |

ภาพที่ 4-7 ป้ายสัญลักษณ์จราจรแสดงทิศทางการวิ่งรถแบบทิศทางเดียวและสองทิศทาง

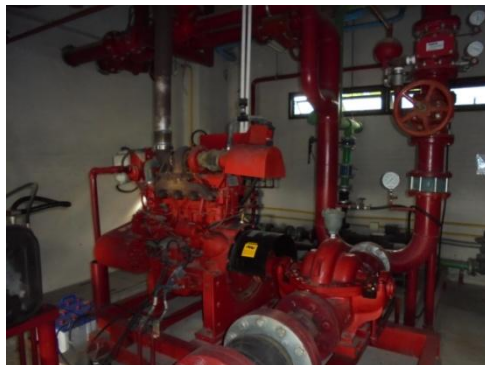
| เงื่อนไขตามมาตรการป้องกันและแก้ไขผลกระทบสิ่งแวดล้อม | ผลการปฏิบัติตามมาตรการ | ปัญหา อุปสรรค และข้อเสนอแนะ | เอกสารอ้างอิง |
|---|---|---|---|
| - ตรวจสอบดูแลระบบจ่ายน้ำ และระบบเส้นท่อประปาให้อยู่ในสภาพดีอยู่เสมอ หากพบว่ามีการชำรุดให้รีบแก้ไขทันที | ท่อประปา ระบบจ่ายน้ำไม่มีการรั่วซึม อยู่ในสภาพดีพร้อมใช้งาน | - | ภาพที่ 4-11 |

ภาพที่ 4-11 ห้องเครื่องปั้มน้ำดับเพลิง

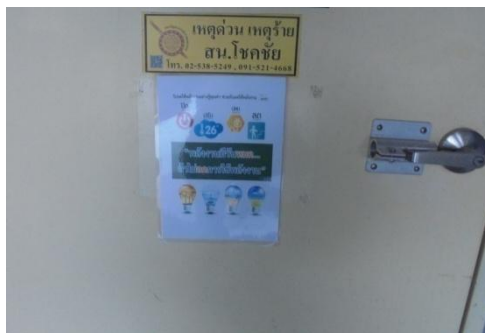
| เงื่อนไขตามมาตรการป้องกันและแก้ไขผลกระทบสิ่งแวดล้อม | ผลการปฏิบัติตามมาตรการ | ปัญหา อุปสรรค และข้อเสนอแนะ | เอกสารอ้างอิง |
|---|---|---|---|
| 3. ประชาสัมพันธ์ให้ผู้พักอาศัยควรปรับระดับอุณหภูมิภายในห้องให้พอเหมาะประมาณ 25-26 องศาเซลเซียส | ติดป้ายประชาสัมพันธ์ให้ผู้พักอาศัยประหยัดพลังงานไว้แล้ว | - | ภาพที่ 4-12 |

| เงื่อนไขตามมาตรการป้องกันและแก้ไขผลกระทบสิ่งแวดล้อม | ผลการปฏิบัติตามมาตรการ | ปัญหา อุปสรรค และข้อเสนอแนะ | เอกสารอ้างอิง |
|---|---|---|---|
| 10. จัดให้มีเอกสารหรือข้อแนะนำในการประหยัดพลังงานแจกให้กับผู้พักอาศัยภายในโครงการ | ติดป้ายแนะนำวิธีการประหยัดพลังงานไว้แล้ว | - | ภาพที่ 4-12 |

ภาพที่ 4-12 ป้ายรณรงค์ให้ประหยัดพลังงาน

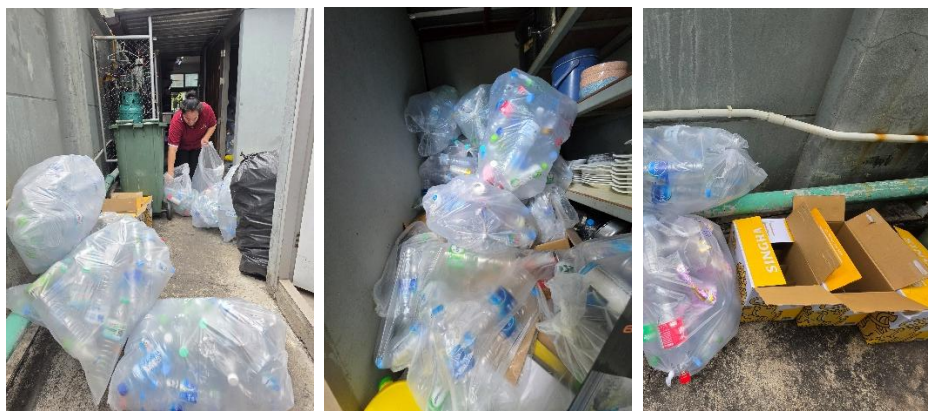
| เงื่อนไขตามมาตรการป้องกันและแก้ไขผลกระทบสิ่งแวดล้อม | ผลการปฏิบัติตามมาตรการ | ปัญหา อุปสรรค และข้อเสนอแนะ | เอกสารอ้างอิง |
|---|---|---|---|
| <b>3.3 การจัดการขยะ</b><br>1. จัดให้มีห้องพักขยะรวม 1 แห่งอยู่นอกอาคารติดแนวเขตที่ดินด้านทิศเหนือ ขนาด 1.20 x 2.40 x 1.5 เมตร หรือ 4.32 ลบ.ม./ห้อง มีจำนวน 2 ห้องสำหรับขยะเปียก 1 ห้องและพักขยะแห้ง 1 ห้อง รวมความจุ 8.64 ลบ.ม. ภายในห้องพักขยะรวมได้จัดให้มีถังขนาด 200 ลิตร มีฝาปิด 1 ถังสำหรับเก็บขยะอันตราย แต่ละห้องมีท่อระบายน้ำ เพื่อรวบรวมน้ำเสียเข้าระบบบำบัดน้ำเสียรวม | ห้องพักขยะรวม มีจำนวน 1 แห่งบริเวณด้านทิศเหนือ เป็นจุดพักขยะรวบรวมขยะให้รถเก็บขนมาจัดเก็บ | - | ภาพที่ 4-13 |

| เงื่อนไขตามมาตรการป้องกันและแก้ไขผลกระทบสิ่งแวดล้อม | ผลการปฏิบัติตามมาตรการ | ปัญหา อุปสรรค และข้อเสนอแนะ | เอกสารอ้างอิง |
|---|---|---|---|
| 4. กรณีตรวจพบว่ามีแหล่งที่อยู่หรือแหล่งเพาะพันธุ์ ยุงแมลงวัน แมลงสาบ และหนู ให้แม่บ้านทำการทำลายแหล่งที่อยู่และเพาะพันธุ์ทันที พร้อมฉีดพ่นเคมีภัณฑ์ที่ได้รับการตรวจสอบและขึ้นทะเบียนกำจัดอย่างต่อเนื่องทุกๆ เดือนเป็นผลิตภัณฑ์จากสำนักงานคณะกรรมการอาหารและยา และทำการกำจัดอย่างต่อเนื่องทุกเดือน | ไม่เป็นแหล่งเพาะพันธุ์ยุง แมลงวัน แมลงสาบและหนู แต่อย่างใด | - | ภาพที่ 4-13 |
| 5. ตรวจสอบไม่ให้มีขยะตกค้างในโครงการ หากมีขยะตกค้างในโครงการต้องแจ้งให้ฝ่ายรักษาความสะอาดสำนักงานเขตลาดพร้าวเข้ามาเก็บขนเพื่อนำไปกำจัดต่อไป | ไม่พบว่ามีขยะตกค้าง | - | ภาพที่ 4-13 |

| เงื่อนไขตามมาตรการป้องกันและแก้ไขผลกระทบสิ่งแวดล้อม | ผลการปฏิบัติตามมาตรการ | ปัญหา อุปสรรค และข้อเสนอแนะ | เอกสารอ้างอิง |
|---|---|---|---|
| <b>มาตรการติดตามตรวจสอบผลกระทบสิ่งแวดล้อม</b> <ul style="list-style-type: none"> <li>- ตรวจสอบถังขยะและห้องพักขยะรวมให้มีสภาพดีอยู่เสมอถ้ามีการผูกหรือหรือชำรุดต้องดำเนินการแก้ไขทันที</li> <li>- ตรวจสอบปริมาณขยะตกค้างภายในโครงการบริเวณที่พักขยะรวมและภาชนะ รองรับมูลฝอยภายในโครงการ หากพบว่ามีขยะตกค้างต้องรีบดำเนินการแก้ไขทันที</li> </ul> | ถังขยะและห้องพักมูลฝอยรวมอยู่ในสภาพดี สะอาดและไม่ผูกหรือชำรุด<br>ไม่มีขยะตกค้าง | - | ภาพที่ 4-13 |

ภาพที่ 4-13 ห้องพักขยะรวมของโครงการ และการจัดเก็บมูลฝอย คัดแยกมูลฝอย

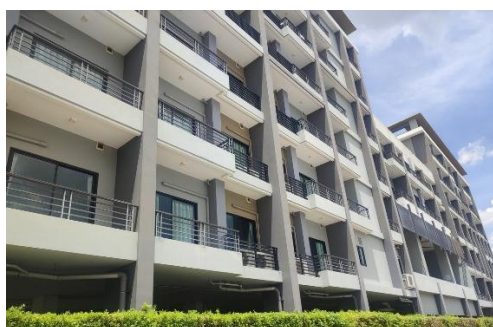
| เงื่อนไขตามมาตรการป้องกันและแก้ไขผลกระทบสิ่งแวดล้อม | ผลการปฏิบัติตามมาตรการ | ปัญหา อุปสรรค และข้อเสนอแนะ | เอกสารอ้างอิง |
|---|---|---|---|
| <b>1.2 คุณภาพอากาศ</b><br>1. ดูแลระบบการระบายอากาศภายในอาคารอยู่เสมอเปิดประตูอาคารบางจุดเพื่อให้อากาศถ่ายเทได้สะดวก | เปิดประตูและหน้าต่างบางจุดไว้ เช่น บริเวณบันได เพื่อให้มีการระบายอากาศภายในอาคาร | - | ภาพที่ 4-16 |

| เงื่อนไขตามมาตรการป้องกันและแก้ไขผลกระทบสิ่งแวดล้อม | ผลการปฏิบัติตามมาตรการ | ปัญหา อุปสรรค และข้อเสนอแนะ | เอกสารอ้างอิง |
|---|---|---|---|
| 4. กำหนดให้ฝ่ายช่าง หรือฝ่ายดูแลอาคารทำความสะอาดเครื่องปรับอากาศ โดยเฉพาะที่คอยล์ร้อน, คอยล์เย็น, ตัวกรองอากาศ และคลิปล้างระบายอากาศไม่ให้มีฝุ่นเกาะหนาเกินไป เพื่อเป็นการประหยัดพลังงานไฟฟ้า | ฝ่ายช่างดูแลอาคารทำความสะอาดเครื่องปรับอากาศไว้อย่างสม่ำเสมอ ไม่มีฝุ่นเกาะครีปแอร์ | - | ภาพที่ 4-16 |
| 5. เครื่องปรับอากาศภายในอาคาร เลือกใช้ผลิตภัณฑ์แบบประหยัดไฟ และที่ไม่ใช้สาร CFC เป็นส่วนประกอบของเครื่องปรับอากาศ รวมทั้งรณรงค์ให้ผู้พักอาศัยภายในโครงการใช้ไฟฟ้าอย่างประหยัด | เครื่องปรับอากาศเป็นแบบประหยัดไฟฟ้าทั้งหมด | - | ภาพที่ 4-16 |

ภาพที่ 4-16 ดูแลช่องเปิดระบายอากาศ ไม่ให้สิ่งกีดขวางการระบายอากาศ

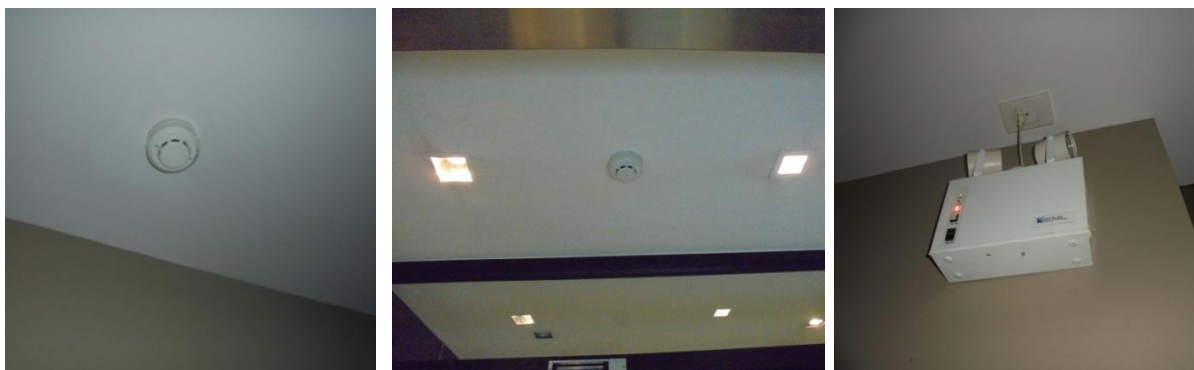
| เงื่อนไขตามมาตรการป้องกันและแก้ไขผลกระทบสิ่งแวดล้อม | ผลการปฏิบัติตามมาตรการ | ปัญหา อุปสรรค และข้อเสนอแนะ | เอกสารอ้างอิง |
|---|---|---|---|
| <b>3.2 การใช้ไฟฟ้า</b><br>ติดตั้งอุปกรณ์เดินสายไฟฟ้า รวมถึงสายสัญญาณทางไฟฟ้าสื่อสารต่างๆ ให้เป็นไปด้วยความเรียบร้อยถูกต้องตาม มาตรฐาน | ติดตั้งอุปกรณ์เดินสายไฟฟ้าอยู่ในเกณฑ์มาตรฐานฯ | - | ภาพที่ 4-18 |
| 2. เลือกใช้ผลิตภัณฑ์ชนิดประหยัดพลังงาน (หลอดคอมแพคฟลูออเรสเซนต์ หรือหลอดตะเกียบ หลอดผอมจอมประหยัด) ที่มีอายุการใช้งานยาวนาน บริเวณพื้นที่พักอาศัย และหลอดไฟที่มีกำลังการส่องสว่างสูง แต่ใช้วัตต์ต่ำ สำหรับพื้นที่ส่วนกลางหรือพื้นที่ที่จำเป็นต้องเปิดไฟทิ้งไว้ตลอดทั้งวันและเลือกใช้บัลลาสต์ประหยัดไฟหรือบัลลาสต์อิเล็กทรอนิกส์ เพื่อช่วยเพิ่มประสิทธิภาพในการประหยัดไฟได้มากขึ้น | ใช้ผลิตภัณฑ์ชนิดประหยัดพลังงานทั้งหมด มีอายุการใช้งานยาวนาน วัตต์ต่ำกำลังไฟสูงไว้แล้วเป็นบัลลาสต์อิเล็กทรอนิกส์ทั้งหมด | - | ภาพที่ 4-18 |

ภาพที่ 4-18 เครื่องตรวจจับควันบริเวณทางเดิน ไฟส่องสว่าง และไฟฉุกเฉิน

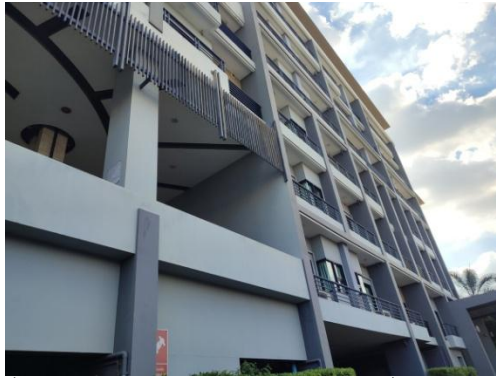
| เงื่อนไขตามมาตรการป้องกันและแก้ไขผลกระทบสิ่งแวดล้อม | ผลการปฏิบัติตามมาตรการ | ปัญหา อุปสรรค และข้อเสนอแนะ | เอกสารอ้างอิง |
|---|---|---|---|
| 3. การออกแบบอาคารโครงการนั้นให้ใช้วัสดุตกแต่งอาคารตลอดจนสีที่ใช้ทำจะต้องไม่สะท้อนแสงและใช้สีที่กลมกลืนกันทั้งอาคารไม่ขัดแย้งกัน | ออกแบบตกแต่งอาคารไม่มีสีหรือวัสดุที่สะท้อนแสง | - | ภาพที่ 4-25 |

ภาพที่ 4-25 สถาปัตยกรรมอาคารไม่ใช้สีหรือวัสดุที่มีการสะท้อนแสง

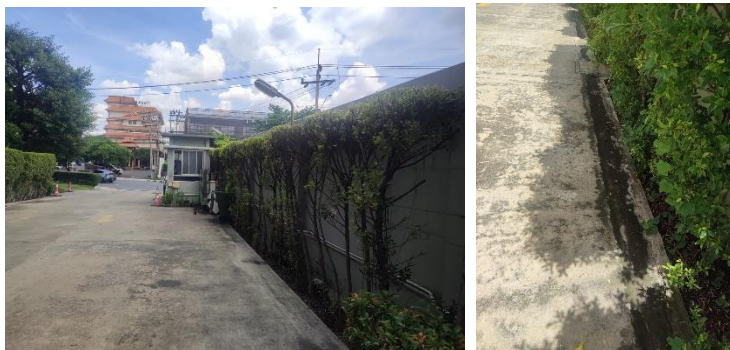
| เงื่อนไขตามมาตรการป้องกันและแก้ไขผลกระทบสิ่งแวดล้อม | ผลการปฏิบัติตามมาตรการ | ปัญหา อุปสรรค และข้อเสนอแนะ | เอกสารอ้างอิง |
|---|---|---|---|
| <b>1.3 ทรัพยากรดิน และการชะล้างพังทลายของดิน</b> <ol style="list-style-type: none"> <li>ปฏิบัติตามมาตรการเกี่ยวกับเรื่องระบบระบายน้ำ การจัดภูมิสถาปัตย์ ซึ่งเกี่ยวข้องกับการป้องกันการชะล้างพังทลายของดิน</li> </ol> | ดูแลไม่ให้ท่อระบายน้ำอุดตัน มีไม้ยืนต้นปลูกไว้บริเวณริมรั้วโครงการ ป้องกันการชะล้างพังทลายของดินและรั้วมีความมั่นคงแข็งแรง | - | -<br>ภาพที่ 4-28 |

ภาพที่ 4-28 ฝาป่อท่อระบายน้ำภายในโครงการ และระบายน้ำดีไม่มีน้ำขังภายในพื้นที่ทางวิ่งรถของโครงการ

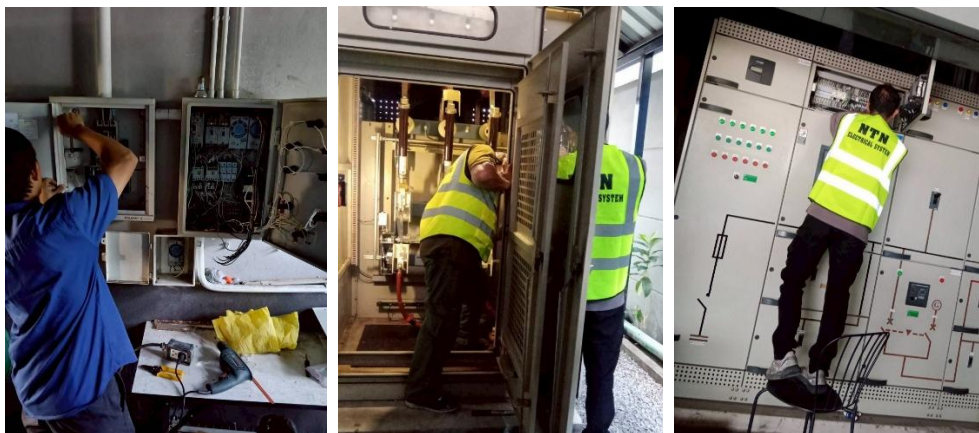
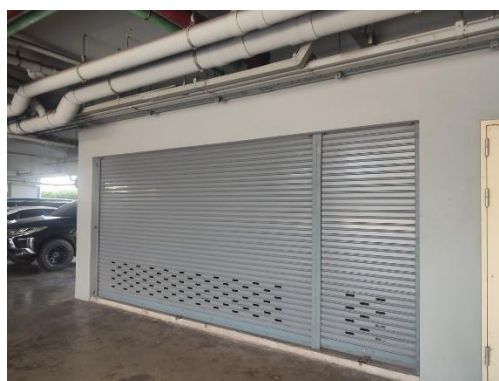
| เงื่อนไขตามมาตรการป้องกันและแก้ไขผลกระทบสิ่งแวดล้อม | ผลการปฏิบัติตามมาตรการ | ปัญหา อุปสรรค และข้อเสนอแนะ | เอกสารอ้างอิง |
|---|---|---|---|
| 10. ส่งตัวแทนฝ่ายช่างของโครงการเข้ารับการอบรมการดูแลรักษาเครื่องกำเนิดไฟฟ้าสำรองจากตัวแทนจำหน่าย พร้อม จัดทำคู่มือการบำรุงรักษาฉบับภาษาไทยด้วย | ช่างโครงการดูแลเครื่องกำเนิดไฟฟ้าอยู่เสมอทุกสัปดาห์ | - | ภาพที่ 4-29 |
| <b>มาตรการติดตามตรวจสอบผลกระทบสิ่งแวดล้อม</b> <ul style="list-style-type: none"> <li>- ตรวจสอบการทำงาน และสภาพเครื่องยนต์ของเครื่องกำเนิดไฟฟ้าสำรองเป็นประจำทุกเดือน</li> <li>- ตรวจสอบไส้กรองเครื่องยนต์ท่อไอเสีย ยาง สปริงรองรับ รับน้ำหนักเครื่องกำเนิดไฟฟ้าสำรอง เป็นประจำทุกเดือน</li> </ul> | เครื่องกำเนิดไฟฟ้าสภาพดี พร้อมใช้งาน<br><br>อยู่ในสภาพดี พร้อมใช้งาน | - | ภาพที่ 4-29 |

ภาพที่ 4-29 ซ่อมบำรุงระบบไฟฟ้า

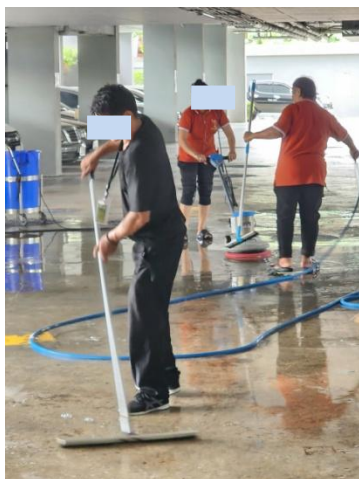
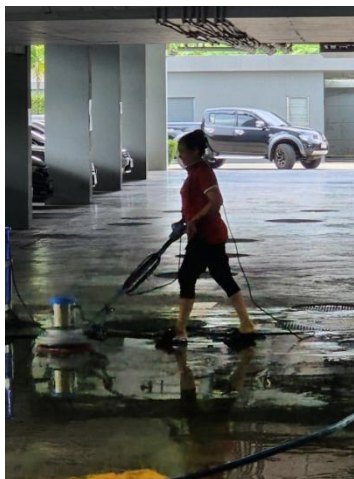
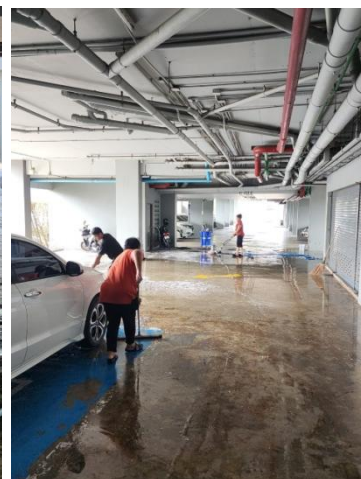
| เงื่อนไขตามมาตรการป้องกันและแก้ไขผลกระทบสิ่งแวดล้อม | ผลการปฏิบัติตามมาตรการ | ปัญหา อุปสรรค และข้อเสนอแนะ | เอกสารอ้างอิง |
|---|---|---|---|
| 3. ทำความสะอาดเครื่องปรับอากาศ เป็นประจำเพื่อ เพิ่มประสิทธิภาพการทำงานของเครื่องปรับอากาศ | ทำความสะอาดเครื่องปรับอากาศในห้องพักเป็นประจำไว้แล้ว และเพิ่มเติมการล้างถนนทางวิ่งรถทั้งหมดของโครงการ | - | ภาพที่ 4-31 |

| เงื่อนไขตามมาตรการป้องกันและแก้ไขผลกระทบสิ่งแวดล้อม | ผลการปฏิบัติตามมาตรการ | ปัญหา อุปสรรค และข้อเสนอแนะ | เอกสารอ้างอิง |
|---|---|---|---|
| 5. ควรล้างทำความสะอาดท่อระบายน้ำอย่างน้อยปีละ 2 ครั้ง ก่อนเข้าฤดูฝนและสิ้นฤดูฝน เพื่อป้องกันการสะสมของตะกอนในระบบระบายน้ำ | ทำความสะอาดไว้แล้วปีละ 2 ครั้ง | - | ภาพที่ 4-31 |

ภาพที่ 4-31 ล้างทำความสะอาดพื้นทางวิ่งรถ ไม่ให้มีฝุ่นละอองสะสม

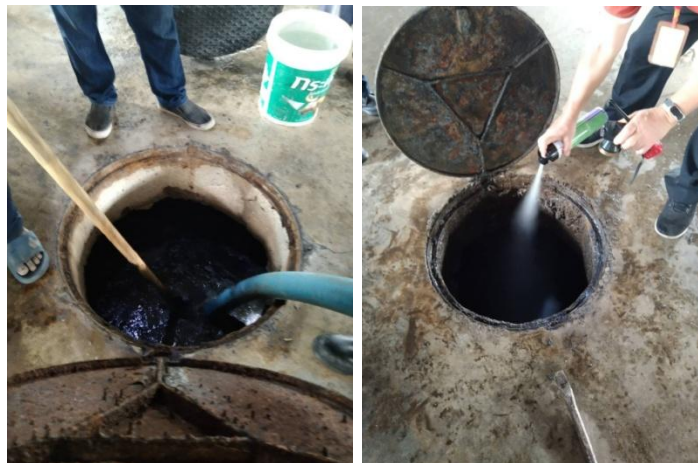
| เงื่อนไขตามมาตรการป้องกันและแก้ไขผลกระทบสิ่งแวดล้อม | ผลการปฏิบัติตามมาตรการ | ปัญหา อุปสรรค และข้อเสนอแนะ | เอกสารอ้างอิง |
|---|---|---|---|
| 2. จัดให้มีการสูบลากตะกอนออกจากถังเกรอะ ทุกๆ 1 ปีและในบ่อตกตะกอนทุก ๆ 3 เดือน | สูบลากตะกอนจากถังเกรอะทุกปี | - | ภาพที่ 4-33 |
| 3. จัดให้มีเจ้าหน้าที่ที่มีความรู้คอยดูแลระบบบำบัดน้ำเสียของโครงการให้ใช้งานได้อย่างมีประสิทธิภาพ | เจ้าหน้าที่ที่มีความสามารถดูแลระบบบำบัดน้ำเสียของโครงการได้อย่างมีประสิทธิภาพ | - | ภาพที่ 4-33 |

ภาพที่ 4-33 ดูดตะกอนบ่อเกรอะและบ่อพักตะกอนที่ระบบบำบัดน้ำเสีย
