**รายงานผลการปฏิบัติตามมาตรการป้องกันและแก้ไขผลกระทบสิ่งแวดล้อม  
และมาตรการติดตามตรวจสอบคุณภาพสิ่งแวดล้อมระยะเปิดดำเนินการ  
โครงการ โรงแรม กรีนพอยท์ เรสซิเดนซ์ (Green Point Residence Hotel)  
(เดิม โครงการอาคารพักอาศัยรวม Green Point Residence)**

1.4 จัดทำโดย บริษัท วิมน์คอนซ์ จำกัด

1.6 การนำเสนอ รายงานผลการปฏิบัติตามมาตรการป้องกันแก้ไขผลกระทบสิ่งแวดล้อม และมาตรการติดตามตรวจสอบคุณภาพสิ่งแวดล้อม ระยะเปิดดำเนินการ ฉบับ เดือน มกราคม ถึง มิถุนายน 2569 (รายงานฉบับล่าสุด เดือน กรกฎาคม ถึง ธันวาคม 2568 ส่งวันที่ 16 มกราคม 2569)

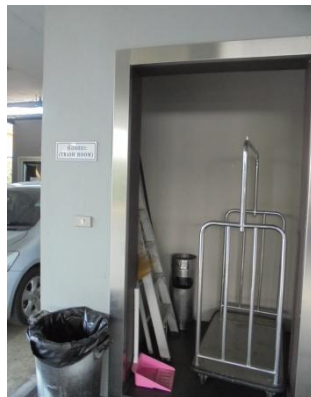
ภาพที่ 4-14 ห้องขยะประจำชั้น มีความสะอาดมากและใช้รถเข็นมีล้อในการขนขยะไปยังห้องพักขยะรวม (ต่อ)

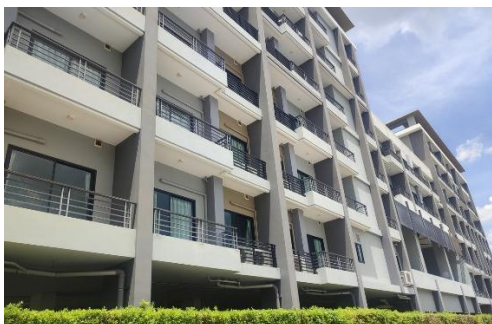
ภาพที่ 4-16 ดูแลช่องเปิดระบายอากาศ ไม่ให้สิ่งกีดขวางการระบายอากาศ

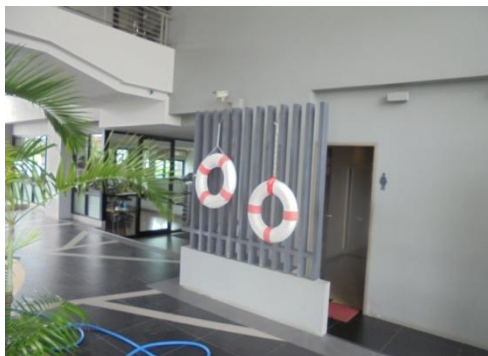
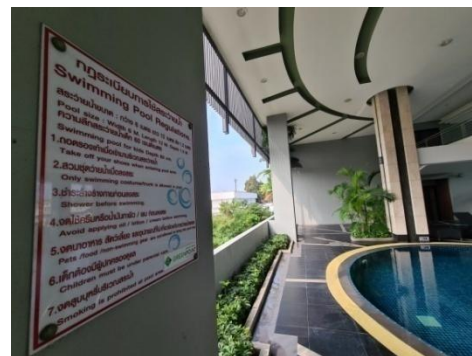
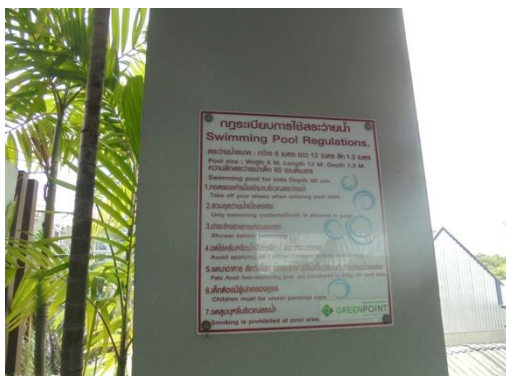
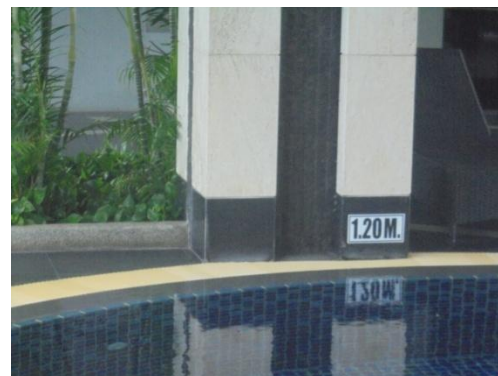
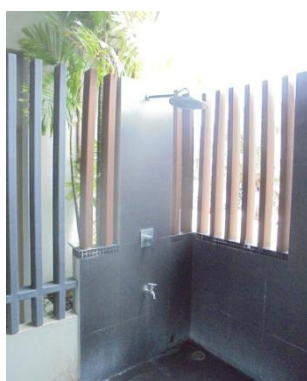
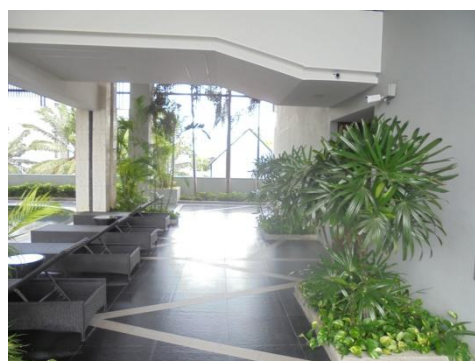
ภาพที่ 4-26 การดำเนินการด้านสระว่ายน้ำเป็นไปตามมาตรฐานการใช้งานสระว่ายน้ำ ได้แก่ มีป้ายกฎระเบียบการใช้สระว่ายน้ำ มีห่วงยาง  
ช่วยชีวิต และป้ายบอกความลึกของสระว่ายน้ำ และทางเดินมีความสะอาดไม่มีน้ำขัง รางระบายน้ำล้นเป็นระบบปิด  
สระว่ายน้ำมีความสะอาดไม่มีตะไคร่น้ำ

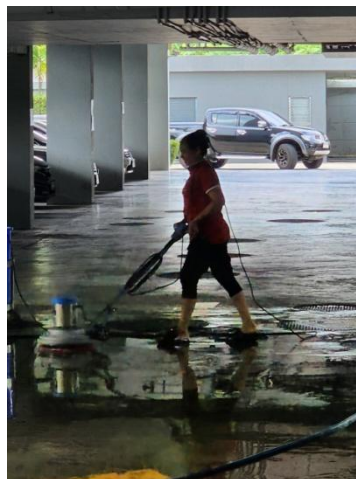
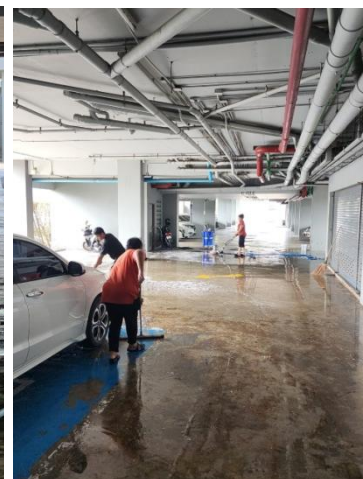
ภาพที่ 4-31 ล้างทำความสะอาดพื้นทางวิ่งรถ ไม่ให้มีฝุ่นละอองสะสม

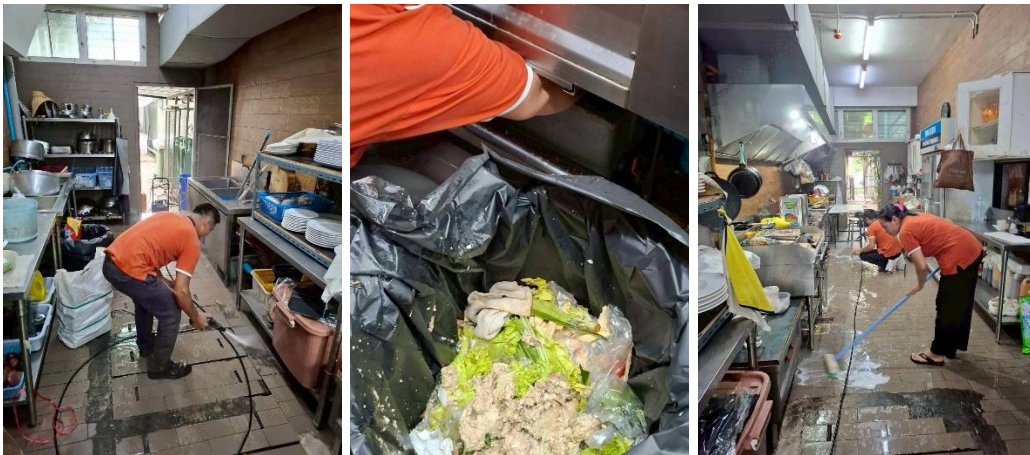
ภาพที่ 4-32 ดูดตะกอนไขมันที่บอดักไขมัน

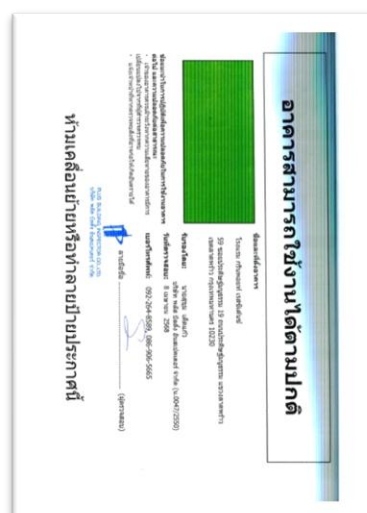
ภาพที่ 4-35 ป้ายใบรับรองตรวจสอบอาคารหลังการเกิดแผ่นดินไหว
