## 5. ผลการดำเนินการตามมาตรการป้องกันและแก้ไขผลกระทบสิ่งแวดล้อม

#### โครงการ PORTOFINOระยะเปิดดำเนินการ

รายงานผลการปฏิบัติตามมาตรการป้องกันแก้ไขผลกระทบสิ่งแวดล้อม และมาตรการติดตามตรวจสอบคุณภาพสิ่งแวดล้อม  
โครงการPortofino ตั้งอยู่ที่ ถนนทางหลวงชนบท หมายเลข 3052 หมู่ที่ 11 บ้านเนินทอง ต.โป่งตาลอง อ.ปากช่อง จ.นครราชสีมา

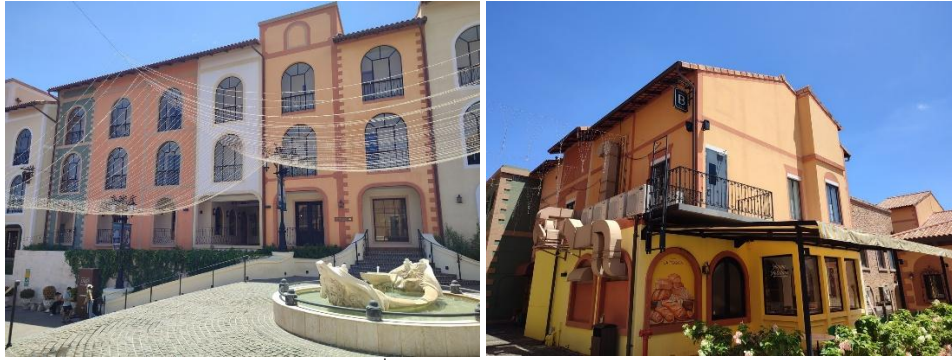
| เงื่อนไขตามมาตรการป้องกันและแก้ไขผลกระทบสิ่งแวดล้อม | ผลการปฏิบัติตามมาตรการ | ปัญหา อุปสรรค และข้อเสนอแนะ | เอกสารอ้างอิง |
|---|---|---|---|
| <b>1.ทรัพยากรสิ่งแวดล้อมทางกายภาพ</b><br><b>1.1 สภาพภูมิประเทศ</b><br>1. จัดให้มีการดูแลรักษาพื้นที่จัดภูมิทัศน์ภายในโครงการให้มีความสะอาด และเป็นระเบียบเรียบร้อยอยู่เสมอ | จัดภูมิทัศน์ภายในโครงการ เป็นอาคารโรงแรมร้านอาหาร ตกแต่งด้วยพื้นที่สีเขียว ไม้ใบไม้ดอก จัดไว้อย่างงาม มีความสะอาดเรียบร้อย | - | ภาพที่ 4-1 |
| <b>มาตรการติดตามตรวจสอบผลกระทบสิ่งแวดล้อม</b><br>1) ดูแลรักษาพื้นที่จัดภูมิทัศน์ภายในโครงการให้มีความสะอาดและเป็นระเบียบเรียบร้อยอยู่เสมอตลอดระยะเวลาเปิดดำเนินการ<br>ผู้รับผิดชอบ บริษัท ทอสกานา พือาซา จำกัด รับผิดชอบตลอดอายุโครงการ | ดูแลสภาพพื้นที่โครงการให้มีความสะอาดและเป็นระเบียบเรียบร้อยไว้แล้ว | - | ภาพที่ 4-1 |

ภาพที่ 4-1 ภูมิทัศน์อาคารโครงการ

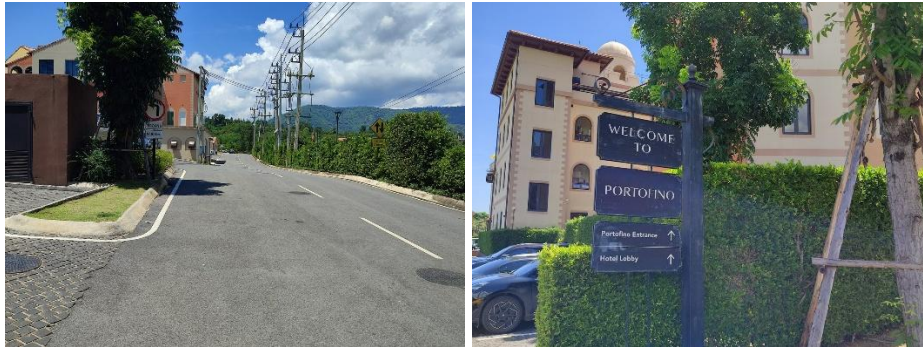
| เงื่อนไขตามมาตรการป้องกันและแก้ไขผลกระทบสิ่งแวดล้อม | ผลการปฏิบัติตามมาตรการ | ปัญหา อุปสรรค และข้อเสนอแนะ | เอกสารอ้างอิง |
|---|---|---|---|
| 2. หมั่นดูแลรักษาความสะอาดบริเวณถนนโดยฉีดล้างถนนวันละ 2 ครั้ง เวลา 10.00 น. และ 15.00 น. เพื่อป้องกันการฟุ้งกระจายของฝุ่น | ดูแลความสะอาดถนนและทางเดินไว้แล้ว ปัจจุบันไม่มีฝุ่นละอองฟุ้งกระจายบนถนน | - | ภาพที่ 4-2 |
| 3. ดูแลรักษาสภาพถนนทางเดินรถ และป้ายจราจรในโครงการให้สะอาดและมีสภาพดีอยู่เสมอ กรณีที่พบว่าถนน ทางเดินรถ และป้ายจราจรมีการชำรุด ให้ดำเนินการซ่อมแซมหรือเปลี่ยนใหม่โดยทันที | ถนนและทางเดินรถ ป้ายจราจรสะอาด มีสภาพดี | - | ภาพที่ 4-2 |

| เงื่อนไขตามมาตรการป้องกันและแก้ไขผลกระทบสิ่งแวดล้อม | ผลการปฏิบัติตามมาตรการ | ปัญหา อุปสรรค และข้อเสนอแนะ | เอกสารอ้างอิง |
|---|---|---|---|
| <b>สถานที่ตรวจวัด บริเวณพื้นที่โครงการ</b> <ul style="list-style-type: none"> <li>- ตรวจสอบบริเวณถนนทางเดินรถและป้ายจราจรในโครงการให้มีสภาพดีอยู่เสมอ ตลอดระยะเวลาเปิดดำเนินการ</li> <li>- จัดให้มีการติดตามตรวจสอบอย่างเคร่งครัด และจัดทำรายงานผลการปฏิบัติตามมาตรการติดตามตรวจสอบผลกระทบสิ่งแวดล้อมเสนอต่อสำนักงานนโยบายและแผนทรัพยากรธรรมชาติและสิ่งแวดล้อม อบต.โป่งตาลอง และจังหวัดนครราชสีมา ทุก 6 เดือน</li> <li>- ผู้รับผิดชอบ เจ้าของโครงการ บริษัท ทอสกานา พิอาซา จำกัด</li> </ul> | ทางเดินรถและป้ายจราจรอยู่ในสภาพดี<br><br>จัดทำรายงานผลการปฏิบัติตามมาตรการติดตามตรวจสอบผลกระทบสิ่งแวดล้อมฉบับเดือน มกราคม ถึง มิถุนายน 2569 | - | ภาพที่ 4-2 |

ภาพที่ 4-2 พื้นถนนทางวิ่งรถไม่มีฝุ่นฟุ้งกระจายและป้ายบอกทางเข้าที่จอดรถริมทาง

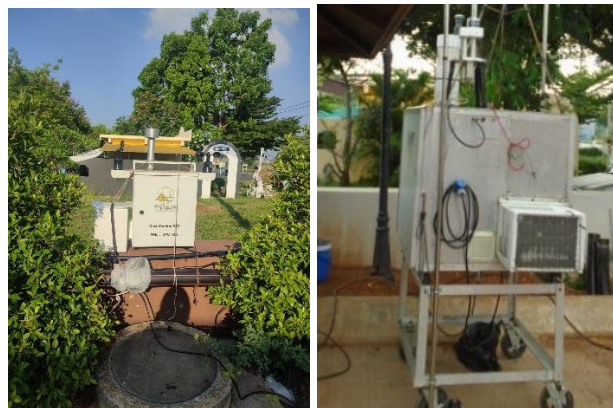
| เงื่อนไขตามมาตรการป้องกันและแก้ไขผลกระทบสิ่งแวดล้อม | ผลการปฏิบัติตามมาตรการ | ปัญหา อุปสรรค และข้อเสนอแนะ | เอกสารอ้างอิง |
|---|---|---|---|
| <b>มาตรการติดตามตรวจสอบผลกระทบสิ่งแวดล้อม</b><br><b>ดัชนีที่ตรวจวัด/ความถี่</b><br>- ตรวจวัด TSP PM10 ปีละ 2 ครั้ง ตลอดระยะเวลาดำเนินการ | ตรวจวัดฝุ่นละอองในเดือน เมษายน 2569 | - | ภาพที่ 4-3 |

| เงื่อนไขตามมาตรการป้องกันและแก้ไขผลกระทบสิ่งแวดล้อม | ผลการปฏิบัติตามมาตรการ | ปัญหา อุปสรรค และข้อเสนอแนะ | เอกสารอ้างอิง |
|---|---|---|---|
| <b>มาตรการติดตามตรวจสอบผลกระทบสิ่งแวดล้อม</b><br><b>ดัชนีที่ตรวจวัด/ความถี่</b> <ul style="list-style-type: none"> <li>- ตรวจวัด CO , NO<sub>2</sub> , SO<sub>2</sub> , HC ปีละ 2 ครั้ง ตลอดระยะเปิดดำเนินการ</li> </ul> | ตรวจวัด CO , NO <sub>2</sub> , SO <sub>2</sub> , HC ในเดือน เมษายน 2569 | - | ภาพที่ 4-3 |

ภาพที่ 4-3 ติดตั้งเครื่องตรวจวัดฝุ่นละอองและก๊าซมลพิษ

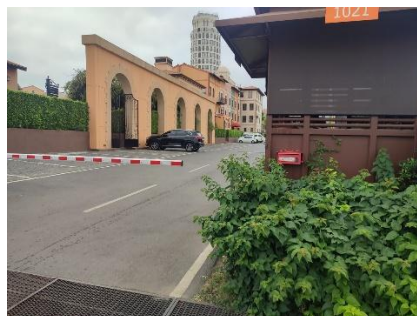
| เงื่อนไขตามมาตรการป้องกันและแก้ไขผลกระทบสิ่งแวดล้อม | ผลการปฏิบัติตามมาตรการ | ปัญหา อุปสรรค และข้อเสนอแนะ | เอกสารอ้างอิง |
|---|---|---|---|
| <ol style="list-style-type: none"> <li>จัดให้มีเจ้าหน้าที่อำนวยความสะดวกด้านการจราจรบริเวณทางเข้า-ออกโครงการ</li> </ol> | มียามรักษาความปลอดภัยดูแลทางเข้าออก | - | ภาพที่ 4-4 |

ภาพที่ 4-4 ป้อมยามรักษาความปลอดภัยและดูแลการจราจรด้านหน้าโครงการ

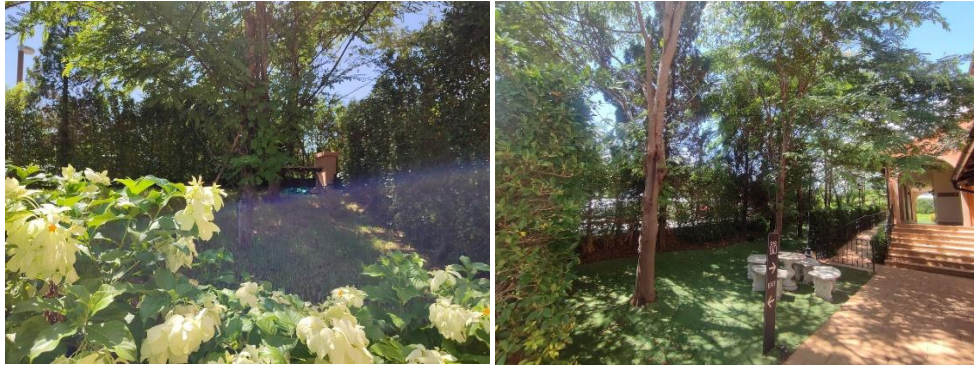
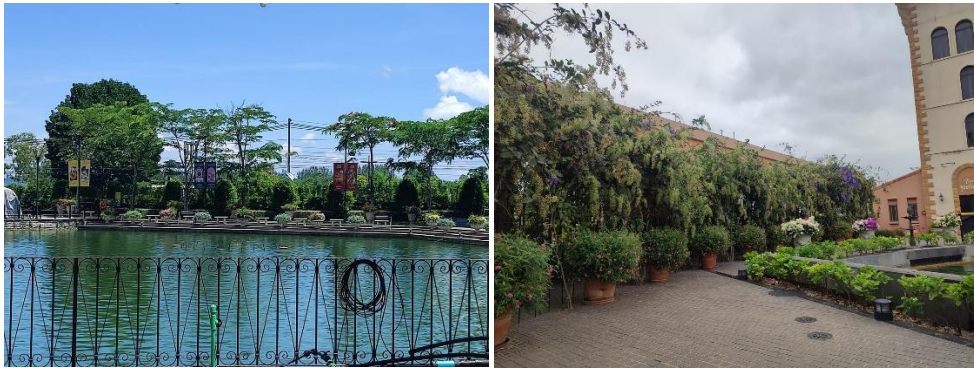
| เงื่อนไขตามมาตรการป้องกันและแก้ไขผลกระทบสิ่งแวดล้อม | ผลการปฏิบัติตามมาตรการ | ปัญหา อุปสรรค และข้อเสนอแนะ | เอกสารอ้างอิง |
|---|---|---|---|
| <ol style="list-style-type: none"> <li>จัดให้มีพื้นที่สีเขียวภายในโครงการ ขนาดพื้นที่รวม 2,382.09 ตารางเมตร โดยชนิดพันธุ์ไม้ที่ปลูก ได้แก่ ทองหลวงต่าง ราชพฤกษ์ หูกะจิง เป็นต้นซึ่งสามารถดูดซับก๊าซคาร์บอนมอนอกไซด์ที่เกิดจากโครงการได้หมด</li> </ol> | จัดพื้นที่สีเขียวภายในโครงการไว้แล้วตามกำหนด ใช้เป็นสวนหย่อม และสามารถลดก๊าซมลพิษที่เกิดขึ้นจากการจราจรได้ดี | - | ภาพที่ 4-5 |
| <b>สถานที่ตรวจวัด บริเวณพื้นที่โครงการ</b> <ul style="list-style-type: none"> <li>- ตรวจสอบพื้นที่สีเขียวภายในโครงการให้มีสภาพดีอยู่เสมอตลอดระยะเปิดดำเนินการ</li> </ul> | พื้นที่สีเขียวมีความสมบูรณ์และสวยงาม | | ภาพที่ 4-5 |

ภาพที่ 4-5 พื้นที่สีเขียวของโครงการ

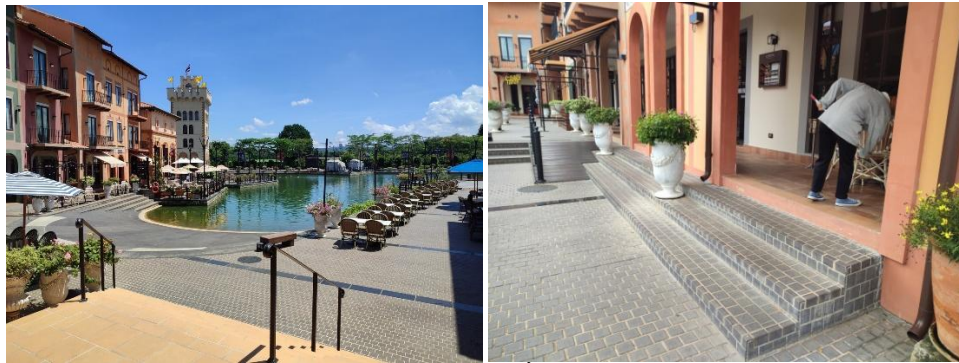
| เงื่อนไขตามมาตรการป้องกันและแก้ไขผลกระทบสิ่งแวดล้อม | ผลการปฏิบัติตามมาตรการ | ปัญหา อุปสรรค และข้อเสนอแนะ | เอกสารอ้างอิง |
|---|---|---|---|
| <ol style="list-style-type: none"> <li>ดูแลบริเวณพื้นที่โครงการให้มีความสะอาดและเป็นระเบียบเรียบร้อยอยู่เสมอ</li> </ol> | ทำความสะอาดกวาดและล้างพื้นอยู่เสมอ | - | ภาพที่ 4-6 |

ภาพที่ 4-6 ทำความสะอาดพื้นทางเดินอยู่เสมอ

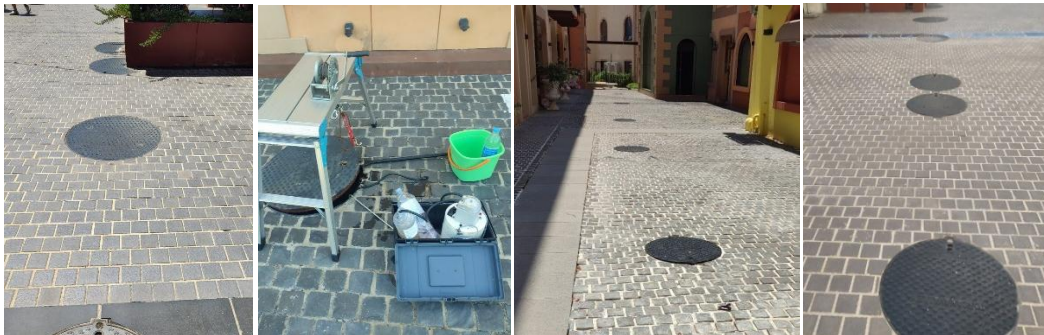
| เงื่อนไขตามมาตรการป้องกันและแก้ไขผลกระทบสิ่งแวดล้อม | ผลการปฏิบัติตามมาตรการ | ปัญหา อุปสรรค และข้อเสนอแนะ | เอกสารอ้างอิง |
|---|---|---|---|
| <b>1.4 คุณภาพน้ำ</b><br>1. จัดให้มีระบบบำบัดน้ำเสียและสิ่งปฏิกูลของแต่ละอาคารมี 2 แบบ คือ ระบบบำบัดแบบกรองไร้อากาศและระบบบำบัดน้ำเสียแบบเติมอากาศเลี้ยงตะกอนเวียนกลับ (Activated Sludge System) ทั้งหมดจำนวน 8 ชุด ได้ถูกออกแบบให้รองรับน้ำเสียได้รวม 96.80 ลบ.ม./วัน สามารถบำบัดน้ำเสียได้คุณภาพตามมาตรฐานน้ำทิ้งจากอาคารประเภท ค.ซึ่งกำหนดให้มีค่า BOD ไม่เกิน 40 มก./ลิตร โดยน้ำที่ผ่านระบบบำบัดน้ำเสียของโครงการจะมีประมาณความสกปรกบีโอดีระบายออกไม่เกิน 20 มก./ลิตร | จัดให้มีระบบบำบัดน้ำเสียและสิ่งปฏิกูลไว้แล้วเป็นแบบเติมอากาศเลี้ยงตะกอนเวียนกลับ และเก็บตัวอย่างน้ำทั้งก่อนปล่อยออกสู่ท่อระบายน้ำสาธารณะเป็นประจำทุกเดือน ตั้งแต่เดือน มกราคม ถึง มิถุนายน 2569 | - | ภาพที่ 4-7 |

| เงื่อนไขตามมาตรการป้องกันและแก้ไขผลกระทบสิ่งแวดล้อม | ผลการปฏิบัติตามมาตรการ | ปัญหา อุปสรรค และข้อเสนอแนะ | เอกสารอ้างอิง |
|---|---|---|---|
| <b>3.2 การจัดการน้ำเสีย</b><br>1. จัดให้มีระบบบำบัดน้ำเสียและสิ่งปฏิกูลของแต่ละอาคารมี 2 แบบ คือ ระบบบำบัดแบบกรองไร้อากาศและระบบบำบัดน้ำเสียแบบเติมอากาศเลี้ยงตะกอนเวียนกลับ (Activated Sludge System) ทั้งหมดจำนวน 8 ชุด ได้ถูกออกแบบให้รองรับน้ำเสียได้รวม 96.80 ลบ.ม./วัน สามารถบำบัดน้ำเสียได้คุณภาพตามมาตรฐานน้ำทิ้งจากอาคารประเภท ค.ซึ่งกำหนดให้มีค่า BOD ไม่เกิน 40 มก./ลิตร โดยน้ำที่ผ่านระบบบำบัดน้ำเสียของโครงการจะมีประมาณความสกปรกบีโอดีระบายออกไม่เกิน 20 มก./ลิตร | จัดให้มีระบบบำบัดน้ำเสียและสิ่งปฏิกูลไว้แล้วเป็นแบบเติมอากาศเลี้ยงตะกอนเวียนกลับ และเก็บตัวอย่างน้ำทิ้งก่อนปล่อยออกสู่ท่อระบายน้ำสาธารณะเป็นประจำทุกเดือน ตั้งแต่เดือนมกราคม ถึง มิถุนายน 2569 | - | ภาพที่ 4-7 |

ภาพที่ 4-7 บริเวณบ่อบำบัดน้ำเสียของโครงการ

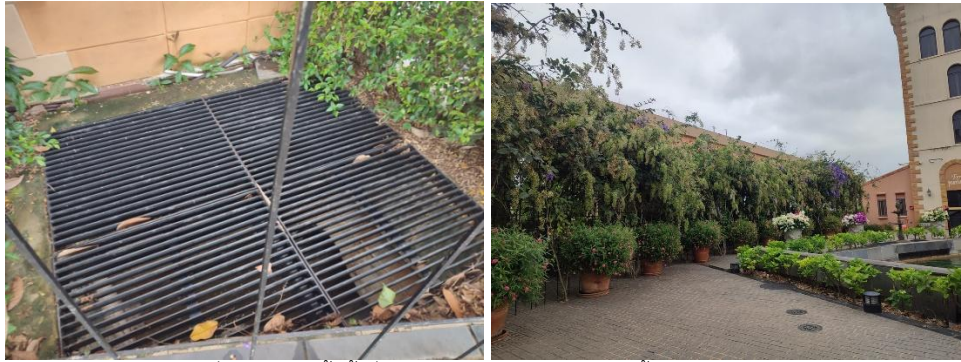
| เงื่อนไขตามมาตรการป้องกันและแก้ไขผลกระทบสิ่งแวดล้อม | ผลการปฏิบัติตามมาตรการ | ปัญหา อุปสรรค และข้อเสนอแนะ | เอกสารอ้างอิง |
|---|---|---|---|
| 5. น้ำที่ผ่านการบำบัดแล้วนี้โปร่น้ำพื้นที่สีเขียวของโครงการในระบบท่อซึม เพื่อป้องกันไม่ให้น้ำปนเปื้อนโครงการและผู้มาใช้บริการสัมผัสน้ำที่ผ่านการบำบัดโดยตรง | น้ำที่ผ่านการบำบัดแล้วส่วนหนึ่งจะใช้ในการรดน้ำต้นไม้แบบซึมดิน | - | ภาพที่ 4-8 |

| เงื่อนไขตามมาตรการป้องกันและแก้ไขผลกระทบสิ่งแวดล้อม | ผลการปฏิบัติตามมาตรการ | ปัญหา อุปสรรค และข้อเสนอแนะ | เอกสารอ้างอิง |
|---|---|---|---|
| 9. น้ำที่ผ่านการบำบัดแล้วนี้ไปรดน้ำพื้นที่สีเขียวของโครงการในระบบท่อซึม เพื่อป้องกันไม่ให้น้ำของโครงการและผู้มาใช้บริการสัมผัสน้ำที่ผ่านการบำบัดโดยตรง | น้ำที่ผ่านการบำบัดแล้วส่วนหนึ่งจะใช้ในการรดน้ำต้นไม้แบบซึมดิน | - | ภาพที่ 4-8 |

ภาพที่ 4-8 บ่อพักน้ำทิ้งที่ผ่านการบำบัดแล้วนำมาใช้รดน้ำต้นไม้แบบซึมดิน

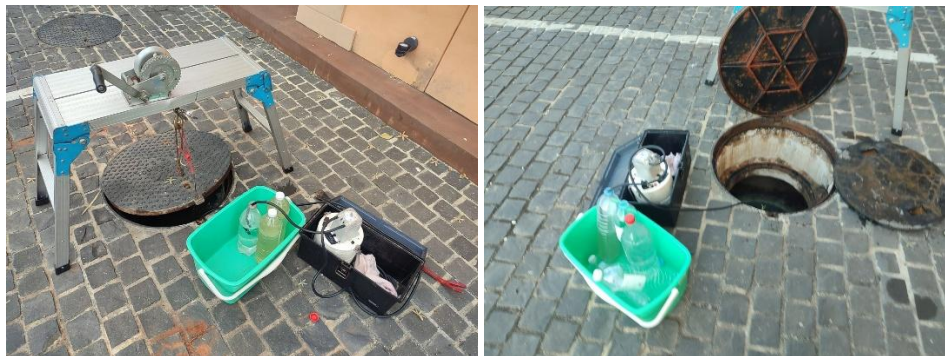
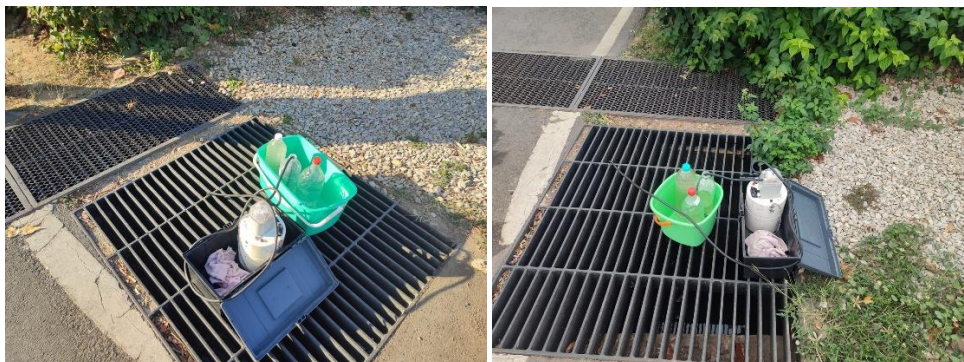
| เงื่อนไขตามมาตรการป้องกันและแก้ไขผลกระทบสิ่งแวดล้อม | ผลการปฏิบัติตามมาตรการ | ปัญหา อุปสรรค และข้อเสนอแนะ | เอกสารอ้างอิง |
|---|---|---|---|
| <b>มาตรการติดตามตรวจสอบผลกระทบสิ่งแวดล้อม</b> <ul style="list-style-type: none"> <li>- ตรวจวัดคุณภาพน้ำหลังออกจากระบบบำบัดน้ำเสียทุกอาคาร ทุกเดือน ตลอดระยะเวลาเปิดดำเนินการ ดังนี้ตรวจวัด pH , BOD , SS , Oil&amp;Grease , Sulfide , TKN , TDS , Fecal Coliform Bacteria</li> <li>- จัดเก็บสถิติและข้อมูลที่แสดงผลการทำงานของระบบบำบัดน้ำเสียในแต่ละวัน แยกแต่ละอาคาร ตามแบบ ทส.1 และจัดเก็บไว้ ณ สถานที่ตั้งของแหล่งกำเนิด เป็นระยะเวลา 2 ปีนับแต่วันที่เก็บสถิติและข้อมูลนั้น</li> </ul> | <ul style="list-style-type: none"> <li>- ตรวจสอบคุณภาพน้ำทุกเดือน ตั้งแต่เดือน มกราคม ถึง มิถุนายน 2569</li> <li>- น้ำทิ้งของโครงการเข้าเกณฑ์มาตรฐานคุณภาพน้ำทิ้งประเภท ค. ซึ่งจำนวนห้องพักไม่เกิน 100 ห้อง ไม่เข้าเกณฑ์การจัดทำ ทส.1 และ ทส.2</li> </ul> | Fecal Coliform Bacteria ไม่มีการเก็บตัวอย่างเนื่องจากไม่มีค่ามาตรฐานน้ำทิ้งอาคารประเภท ค. | ภาพที่ 4-9 |

| เงื่อนไขตามมาตรการป้องกันและแก้ไขผลกระทบสิ่งแวดล้อม | ผลการปฏิบัติตามมาตรการ | ปัญหา อุปสรรค และข้อเสนอแนะ | เอกสารอ้างอิง |
|---|---|---|---|
| <b>มาตรการติดตามตรวจสอบผลกระทบสิ่งแวดล้อม</b><br><br>1) จัดให้มีการตรวจสอบคุณภาพน้ำ 2 จุด คือหลังออกจากระบบบำบัดน้ำเสียของแต่ละอาคาร และบ่อพักน้ำสุดท้ายของระบบระบายน้ำ ทุกเดือน ตลอดระยะเวลาเปิดดำเนินการ โดยมีดัชนีตรวจวัดได้แก่ pH , BOD , SS , TDS , Oil&Grease , Sulfide , TKN | ตรวจสอบคุณภาพน้ำทั้งที่บริเวณหลังออกจากระบบบำบัดน้ำเสียและที่บ่อพักน้ำสุดท้ายก่อนระบายออกสู่ท่อระบายน้ำสาธารณะไว้แล้วทุกเดือน (มกราคม ถึง มิถุนายน 2569) | - | ภาพที่ 4-9 |

ภาพที่ 4-9 การเก็บตัวอย่างน้ำทิ้งของโครงการ

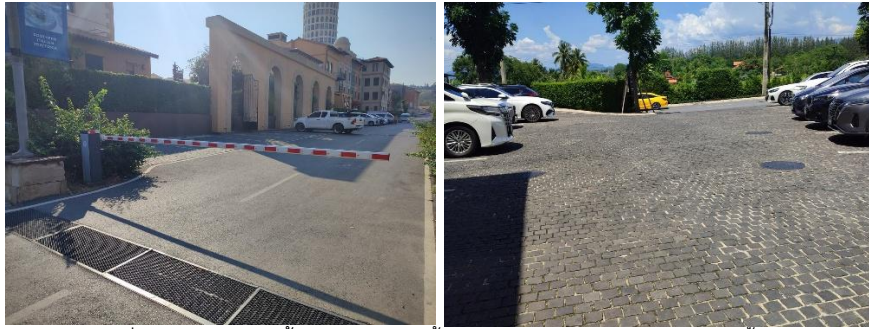
| เงื่อนไขตามมาตรการป้องกันและแก้ไขผลกระทบสิ่งแวดล้อม | ผลการปฏิบัติตามมาตรการ | ปัญหา อุปสรรค และข้อเสนอแนะ | เอกสารอ้างอิง |
|---|---|---|---|
| <b>3.3 การระบายน้ำ</b><br>1. หมั่นตรวจสอบท่อระบายน้ำ และบ่อบักน้ำเป็นประจำ เมื่อพบว่าภายในท่อระบายน้ำ หรือบ่อบักน้ำมีสิ่งอุดตันที่เกิดจากการสะสมตัวของดินตะกอนหรือเศษวัสดุอื่นๆ ซึ่งไปกีดขวางการระบายน้ำ ให้ดำเนินการทำความสะอาดเก็บขยะและขุดลอกดินตะกอนที่ตกค้างภายในท่อระบายน้ำ และบ่อบักน้ำออกให้หมด โดยเฉพาะก่อนถึงฤดูฝน | ตรวจสอบท่อระบายน้ำ บ่อบักน้ำทั้ง ไม่มีเศษขยะ หรือตะกอนอุดตัน การระบายน้ำทำได้ดี ไม่มีน้ำเอ่อท่วมขัง | - | ภาพที่ 4-11 |
| 2. เมื่อฝนหยุดตกแล้วให้ตรวจสอบการระบายน้ำ หากพบว่ามีกรอุดตันให้รีบดำเนินการทำความสะอาดเก็บขยะขุดลอกตะกอนดินที่ตกค้างอยู่ในท่อ | ตรวจสอบท่อระบายน้ำ บ่อบักน้ำทั้ง ไม่มีเศษขยะ หรือตะกอนอุดตัน การระบายน้ำทำได้ดี ไม่มีน้ำเอ่อท่วมขัง | - | ภาพที่ 4-11 |

| เงื่อนไขตามมาตรการป้องกันและแก้ไขผลกระทบสิ่งแวดล้อม | ผลการปฏิบัติตามมาตรการ | ปัญหา อุปสรรค และข้อเสนอแนะ | เอกสารอ้างอิง |
|---|---|---|---|
| 3. จัดให้มีตะแกรงดักขยะก่อนระบายน้ำออกจากโครงการ | มีตะแกรงดักขยะไว้แล้ว | - | ภาพที่ 4-11 |
| <b>มาตรการติดตามตรวจสอบผลกระทบสิ่งแวดล้อม</b> <ul style="list-style-type: none"> <li>- ตรวจสอบการรั่วซึม หรือรอยแตกของท่อระบายน้ำ</li> <li>- ตรวจสอบวางระบายน้ำ และทำความสะอาดท่อระบายน้ำ และบ่อดักตะกอนทุกวัน ตลอดระยะเวลาเปิดดำเนินการ</li> <li>- จัดให้มีการติดตามตรวจสอบอย่างเคร่งครัด และจัดทำรายงานผลการปฏิบัติตามมาตรการติดตามตรวจสอบผลกระทบสิ่งแวดล้อมเสนอต่อสำนักงานนโยบายและแผนทรัพยากรธรรมชาติและสิ่งแวดล้อม อบต.โป่งตาลอง และจังหวัดนครราชสีมา ทุก 6 เดือน</li> <li>- ผู้รับผิดชอบ เจ้าของโครงการ บริษัท ทอสกานา พือาซา จำกัด</li> </ul> | <p>ท่อระบายน้ำสมบูรณ์ไม่มีรอยแตกหรือรั่วซึม</p> <p>วางระบายน้ำ บ่อดักตะกอนไม่มีตะกอนอุดตัน</p> <p>จัดทำรายงานผลการปฏิบัติตามมาตรการติดตามตรวจสอบผลกระทบสิ่งแวดล้อมฉบับเดือน มกราคม ถึง มิถุนายน 2569</p> | - | ภาพที่ 4-11 |

ภาพที่ 4-11 รางระบายน้ำและท่อระบายน้ำไม่มีตะกอนอุดตัน สามารถระบายน้ำได้ดี

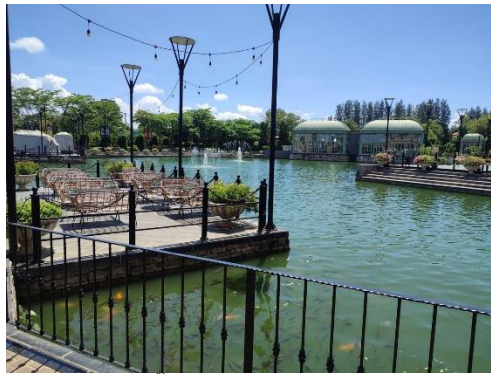
| เงื่อนไขตามมาตรการป้องกันและแก้ไขผลกระทบสิ่งแวดล้อม | ผลการปฏิบัติตามมาตรการ | ปัญหา อุปสรรค และข้อเสนอแนะ | เอกสารอ้างอิง |
|---|---|---|---|
| 4. โครงการออกแบบให้มีการทวงน้ำในบ่อน้ำของโครงการเพื่อชะลอการไหลของน้ำส่วนเกิน ความจุ รวม 5,602.50 ลบ.ม.ซึ่งเพียงพอในการชะลอน้ำฝนที่ต้องกักเก็บไว้ 670.34 ลบ.ม.ไว้ในโครงการก่อนระบายออกภายนอกโครงการ และควบคุมอัตราการระบายหลังพัฒนาโครงการให้มีค่าไม่เกินอัตราการระบายน้ำก่อนการพัฒนาโครงการ (0.12 ลบ.ม./วินาที | มีบ่อน้ำขนาดใหญ่ ความจุรวม 5,602.50ลูกบาศก์เมตรไว้แล้ว และสามารถชะลอน้ำฝนภายในโครงการ ไม่มีเหตุการณ์น้ำท่วมขังภายในโครงการแต่อย่างใด | - | ภาพที่ 4-12 |

ภาพที่ 4-12 บึงน้ำของโครงการใช้เป็นบ่อหน่วงน้ำของโครงการสามารถชะลอการระบายน้ำออกจากโครงการได้อย่างดี

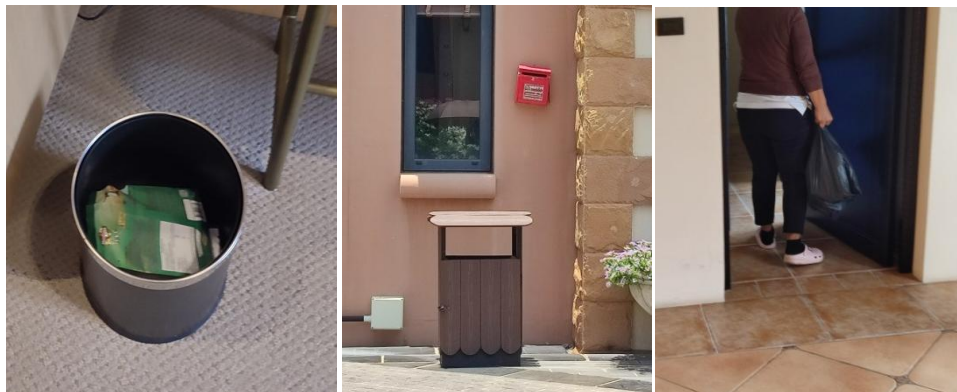
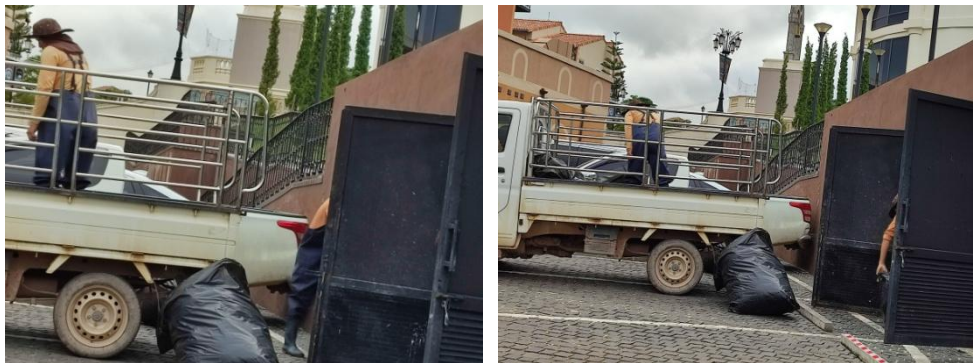
| เงื่อนไขตามมาตรการป้องกันและแก้ไขผลกระทบสิ่งแวดล้อม | ผลการปฏิบัติตามมาตรการ | ปัญหา อุปสรรค และข้อเสนอแนะ | เอกสารอ้างอิง |
|---|---|---|---|
| <b>3.4 การจัดการมูลฝอย</b> <p>1. จัดตั้งรองรับมูลฝอยขนาด 100 ลิตร จำนวน 4 ถัง แบบมีฝาปิดมิดชิดพร้อมสวมถุงดำรองรับไว้ตามจุดต่าง ๆ ภายในโครงการ และจัดให้มีพนักงานทำความสะอาดจัดเก็บมูลฝอยจากถังรองรับมูลฝอย คัดแยกมูลฝอยจากนั้นนำมูลฝอยไปรวมไว้ที่ห้องพักมูลฝอยรวมเพื่อให้รถเก็บขนมูลฝอยของ อบต.โป่งตาลอง มาจัดเก็บต่อไป</p> | มีถังรองรับมูลฝอยแบบมีฝาปิดไว้แล้วพร้อมมีถุงสวมไว้ภายใน และมีแม่บ้านมาเก็บขนนำไปพักไว้ที่ห้องพักมูลฝอยรวม | - | ภาพที่ 4-13 |

| เงื่อนไขตามมาตรการป้องกันและแก้ไขผลกระทบสิ่งแวดล้อม | ผลการปฏิบัติตามมาตรการ | ปัญหา อุปสรรค และข้อเสนอแนะ | เอกสารอ้างอิง |
|---|---|---|---|
| 4. ก่อนรวบรวมมูลฝอยจากจุดต่าง ๆ ไปยังห้องพักมูลฝอยของโครงการต้องมัดปากถุงให้แน่น เพื่อป้องกันมูลฝอยกระจัดกระจายและสะดวกต่อการขนย้าย | รวบรวมมูลฝอยจากจุดต่าง ๆ นำไปพักไว้ที่ห้องพักมูลฝอยรวม | - | ภาพที่ 4-13 |
| 5. จัดให้มีห้องพักมูลฝอยรวมของโครงการ ความจุ 30 ลบ.ม.โดยแบ่งเป็นห้องพักมูลฝอยแห้ง ความจุ 15 ลบ.ม. และห้องพักมูลฝอยแห้งความจุ 15 ลบ.ม. ซึ่งรองรับมูลฝอยจากอาคารได้ประมาณ 31 วัน โดยจัดให้มีถังรองรับมูลฝอยทั่วไป มูลฝอยอันตราย และมูลฝอยรีไซเคิล ในห้องพักมูลฝอยแห้งของโครงการ | มีห้องพักมูลฝอยรวมไว้แล้วบริเวณริมทางเข้าออกที่จอดรถโครงการและแบ่งเป็นห้องพักมูลฝอยทั่วไป รวมมูลฝอยรีไซเคิล และมูลฝอยอันตราย และห้องพักมูลฝอยเปียก | - | ภาพที่ 4-13 |
| 7. ห้องพักมูลฝอยจะต้องมีประตูปิดมิดชิด เพื่อป้องกันกลิ่นรบกวนผู้อยู่อาศัยและชุมชนบริเวณใกล้เคียง โดยเปิดประตูเฉพาะช่วงที่มีการเก็บขนมูลฝอยเท่านั้น | ห้องพักมูลฝอยรวมปิดประตูไว้อย่างมิดชิด | - | ภาพที่ 4-13 |
| 9. จัดให้มีแม่บ้านคอยดูแลรักษาความสะอาดบริเวณห้องพักมูลฝอยรวมของโครงการ | มีแม่บ้านคอยดูแลความสะอาดในห้องพักมูลฝอยและบริเวณโดยรอบไว้แล้ว | - | ภาพที่ 4-13 |
| 10. จัดให้มีพนักงานขนย้ายมูลฝอยจากห้องพักมูลฝอยมายังรถเก็บขนมูลฝอย เพื่ออำนวยความสะดวกในการเก็บขนมูลฝอยให้กับโครงการ | การขนย้ายมูลฝอยจากห้องพักมูลฝอยรวมมายังรถเก็บขนมูลฝอยทำได้สะดวก มี ปรก.คอยอำนวยความสะดวกจราจรไว้แล้ว | - | ภาพที่ 4-13 |

| เงื่อนไขตามมาตรการป้องกันและแก้ไขผลกระทบสิ่งแวดล้อม | ผลการปฏิบัติตามมาตรการ | ปัญหา อุปสรรค และข้อเสนอแนะ | เอกสารอ้างอิง |
|---|---|---|---|
| 11. จัดที่ให้จอดรถที่ใกล้กับห้องพักมูลฝอยรวม เพื่อเป็นที่จอดรถเก็บขนมูลฝอยของ อบต.โป่งตาลอง | รถเก็บขนมูลฝอยสามารถเข้าจอดเพื่อเก็บขนมูลฝอยใกล้กับห้องพักมูลฝอยรวมได้สะดวก | - | ภาพที่ 4-13 |
| 12. ควบคุมพนักงานไม่ให้นำมูลฝอยมากองไว้เพื่อรอการเก็บขน | ไม่มีกองมูลฝอยด้านนอกห้องเก็บขนเพื่อรอให้รถขยะมาเก็บขน | - | ภาพที่ 4-13 |
| 13. ติดตามประสานงานการจัดเก็บมูลฝอยของ อบต. โป่งตาลองให้มาเก็บมูลฝอยจากโครงการอย่างสม่ำเสมอทุกวันโดยไม่มีการตกค้าง | ประสานกับ อบต.โป่งตาลองให้เก็บขนไว้แล้วไม่มีขยะตกค้าง | - | ภาพที่ 4-13 |

ภาพที่ 4-13 ถังรองรับมูลฝอย ภายในห้องพัก ภายนอกอาคาร แม่บ้านจัดเก็บมูลฝอยและมีรถเก็บขนไปกำจัดต่อไป

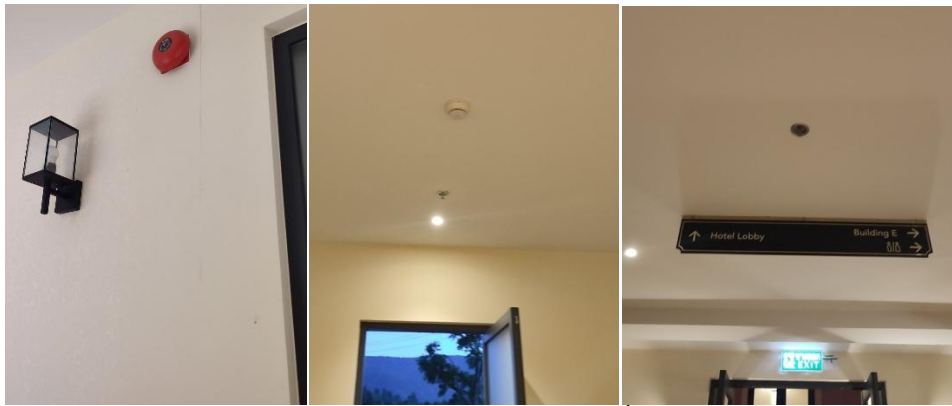
| เงื่อนไขตามมาตรการป้องกันและแก้ไขผลกระทบสิ่งแวดล้อม | ผลการปฏิบัติตามมาตรการ | ปัญหา อุปสรรค และข้อเสนอแนะ | เอกสารอ้างอิง |
|---|---|---|---|
| <p>เพลิงไหม้จะส่งสัญญาณแจ้งเหตุให้ทราบทั่วทั้งอาคาร</p> <ul style="list-style-type: none"> <li>- อุปกรณ์แจ้งเหตุอัตโนมัติ ได้แก่ <ol style="list-style-type: none"> <li>(1) เครื่องตรวจจับควัน ตรวจจับอนุภาคที่เกิดจากการเผาไหม้ ทั้งชนิดที่มองเห็นด้วยตาเปล่า และที่ไม่สามารถมองเห็นด้วยตาเปล่า</li> <li>(2) เครื่องตรวจจับความร้อน ทำงานเมื่อมีอัตราการเพิ่มของอุณหภูมิเปลี่ยนแปลงไปตั้งแต่ 10 องศาเซลเซียสใน 1 วินาที</li> </ol> </li> <li>- ปุ่มกดแจ้งสัญญาณอัคคีภัย อุปกรณ์แจ้งเหตุด้วยมือ เป็นอุปกรณ์ที่ใช้แจ้งเหตุโดยคนที่พบเห็นเหตุการณ์</li> <li>- อุปกรณ์ส่งเสียงสัญญาณแจ้งเหตุ เป็นสัญญาณแบบกริ่งสำหรับแจ้งเหตุให้มีการอพยพ</li> </ul> | <p>อุปกรณ์แจ้งเหตุมีดังนี้ เครื่องตรวจจับควัน เครื่องตรวจจับความร้อน ปุ่มกดแจ้งสัญญาณอัคคีภัย อุปกรณ์แจ้งเหตุด้วยมือ อุปกรณ์แจ้งเหตุแบบกริ่ง</p> | - | ภาพที่ 4-14 |

ภาพที่ 4-14 อุปกรณ์แจ้งเหตุเพลิงไหม้และระบบจ่ายน้ำดับเพลิงอัตโนมัติ

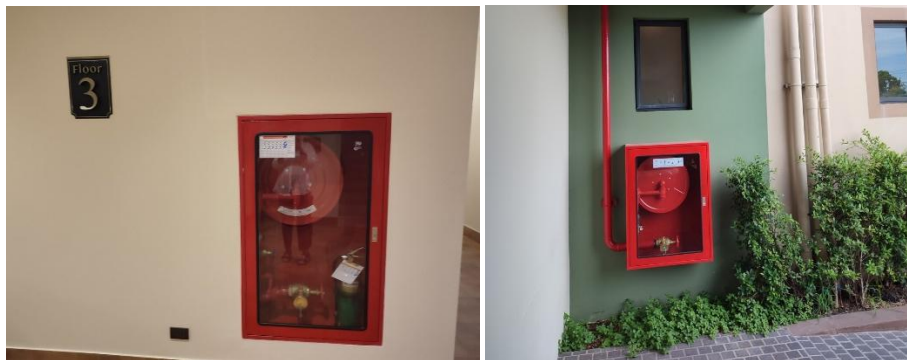
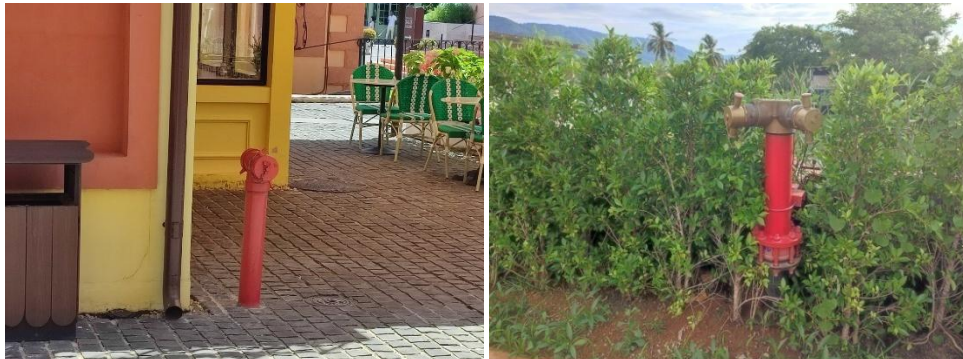
| เงื่อนไขตามมาตรการป้องกันและแก้ไขผลกระทบสิ่งแวดล้อม | ผลการปฏิบัติตามมาตรการ | ปัญหา อุปสรรค และข้อเสนอแนะ | เอกสารอ้างอิง |
|---|---|---|---|
| <p>2. จัดให้มีระบบป้องกันอัคคีภัย ดังนี้</p> <ul style="list-style-type: none"> <li>- จัดให้มีน้ำสำรองเพื่อการดับเพลิงในถังเก็บน้ำใต้ดินปริมาตร 90 ลบ.ม. ซึ่งสามารถสำรองการจ่ายน้ำดับเพลิงได้นาน 30 นาที</li> <li>- ระบบจ่ายน้ำดับเพลิงแต่ละอาคาร ขนาดท่อ 4-6 นิ้ว เมื่อเกิดเพลิงไหม้ น้ำจะถูกปั๊มจ่ายไปยังอุปกรณ์ดับเพลิงต่าง ๆ</li> <li>- ท่อยื่นสำหรับดับเพลิง ประเภท 3 มาตรฐาน NFPA14 ประกอบอยู่ในตู้เก็บสายฉีดน้ำดับเพลิง ได้แก่ <ol style="list-style-type: none"> <li>(1) ชุดสายฉีดน้ำดับเพลิง ขนาด 25 มิลลิเมตร ยาว 100 ฟุต</li> <li>(2) วาล์วสายฉีดน้ำดับเพลิง ขนาด 65 มิลลิเมตร สำหรับพนักงานดับเพลิงต่อใช้กับสายฉีดขนาดใหญ่</li> </ol> </li> <li>- ถังดับเพลิงแบบมือถือ ผงเคมีแห้ง</li> <li>- หัวรับน้ำดับเพลิงสำหรับรับน้ำจากรถดับเพลิง และจ่ายเข้าโดยตรงกับระบบจ่ายน้ำดับเพลิงในอาคารติดตั้งไว้บริเวณด้านหน้าโครงการ</li> </ul> | <p>มีน้ำสำรองเพื่อการดับเพลิงไว้แล้วเป็นน้ำสำรองที่ถึงสำรองใต้ดิน</p> <p>ตู้เก็บสายฉีดน้ำดับเพลิงแต่ละอาคารอยู่ในสภาพดีพร้อมใช้งาน</p> <p>มีท่อยื่นไว้แล้วในตู้เก็บสายฉีดน้ำดับเพลิง ประกอบด้วย ชุดสายฉีดน้ำดับเพลิง วาล์วสายฉีดน้ำดับเพลิง และถังดับเพลิงเคมี</p> <p>มีหัวรับน้ำดับเพลิงติดตั้งไว้ภายนอกอาคาร</p> | - | ภาพที่ 4-15 |

ภาพที่ 4-15 อุปกรณ์ป้องกันอัคคีภัย

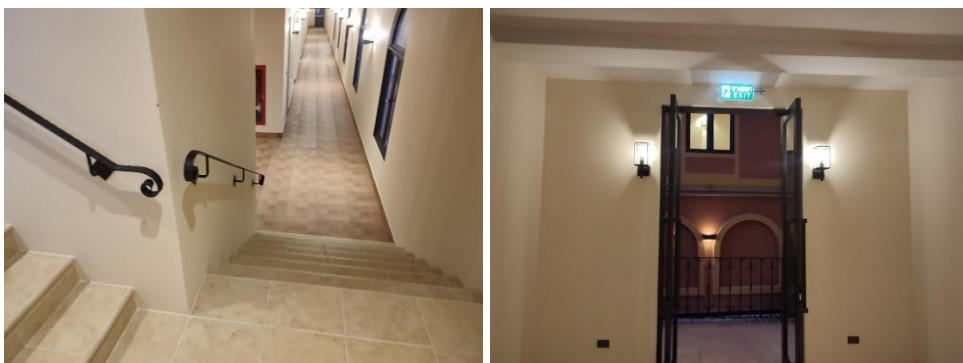
| เงื่อนไขตามมาตรการป้องกันและแก้ไขผลกระทบสิ่งแวดล้อม | ผลการปฏิบัติตามมาตรการ | ปัญหา อุปสรรค และข้อเสนอแนะ | เอกสารอ้างอิง |
|---|---|---|---|
| <p>3. บันไดหนีไฟ</p> <ul style="list-style-type: none"> <li>- จัดให้มีบันไดหนีไฟ ทำด้วยคอนกรีตเสริมเหล็ก โดยมีความกว้างของขั้นบันไดตามที่กฎหมายกำหนด</li> <li>- บันไดหนีไฟ แต่ละอาคารสามารถลำเลียงคนออกสู่ภายนอกอาคาร จนกระทั่งถึงจุดรวมพลได้ภายในเวลา 1.12-6.16 นาที</li> <li>- บันไดหนีไฟมีผนังกันไฟโดยรอบ และมีการติดตั้งไฟส่องสว่างฉุกเฉินบริเวณผนังชานพักบันได</li> <li>- ติดตั้งป้ายบอกทางหนีไฟ ซึ่งจะแสดงให้เห็นได้ชัดเจน ป้ายบอกทางหนีไฟจะใช้คำว่า “Exit” ทางออกและFire Exit ทางหนีไฟ ด้วยตัวอักษรสูงไม่น้อยกว่า 10 เซนติเมตรและมีไฟแสงสว่างให้เห็นเด่นชัดตลอดเวลาทั้งภาวะปกติและภาวะฉุกเฉิน ซึ่งจะติดตั้งไว้ที่บริเวณทางเข้า-ออก บันไดหนีไฟ โถงลิฟต์ และทางเดิน</li> <li>- ประตูหนีไฟของโครงการ มีความกว้าง 1 เมตร สูง 2.4 เมตร ทำด้วยวัสดุทนไฟได้ไม่น้อยกว่า 2 ชั่วโมง และเป็นบานเปิดชนิดผลักออกสู่ภายนอก พร้อมติดตั้งอุปกรณ์ชนิดที่บังคับให้บานประตูปิดได้เอง</li> </ul> | <p>มีบันไดหนีไฟทำด้วยคอนกรีตเสริมเหล็กไว้แล้วเป็นไปตามที่กฎหมายกำหนด ไม่มีสิ่งกีดขวางสามารถลำเลียงคนออกสู่ภายนอกอาคารไปยังจุดรวมพลไว้ทันเวลา</p> <p>บันไดหนีไฟมีผนังกันไฟแล้วและติดตั้งไฟส่องสว่างฉุกเฉิน</p> <p>ทางหนีไฟ และป้ายบอกทางหนีไฟมีความสมบูรณ์ไม่ลบเลือน</p> <p>ประตูหนีไฟทำด้วยวัสดุทนไฟและเป็นบานเปิดที่สามารถผลักออกสู่ภายนอกได้</p> | - | ภาพที่ 4-16 |

ภาพที่ 4-16 บันไดหนีไฟและป้ายบอกทางหนีไฟ

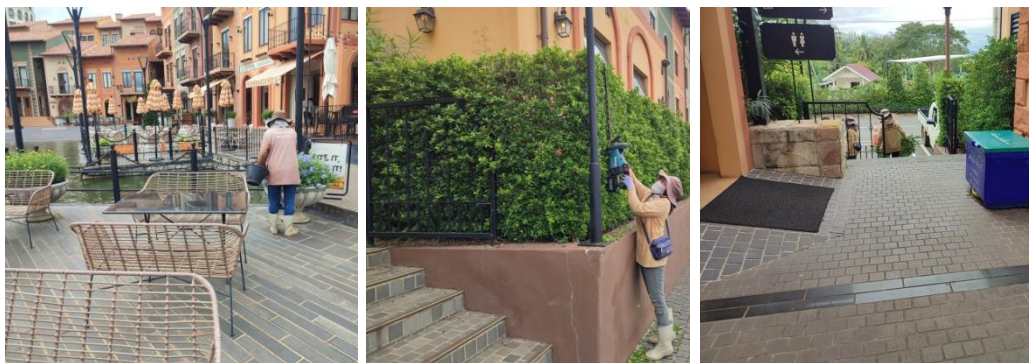
| คุณภาพสิ่งแวดล้อม | สถานที่ตรวจสอบ | ผลการตรวจสอบ | ความถี่ | เอกสารอ้างอิง | ผู้รับผิดชอบ |
|---|---|---|---|---|---|
| 13.สุนทรียภาพ | พื้นที่สีเขียวของโครงการ | ดูแลรักษาพื้นที่สีเขียวให้มีสภาพดี รดน้ำต้นไม้สม่ำเสมอ | สัปดาห์ละ 1 ครั้งตลอด<br>ระยะเปิดดำเนินการ | ภาพที่ 4-28 | บริษัท ทอสกานา พิอาซา จำกัด |

ภาพที่ 4-28 คนสวนคอยดูแลพื้นที่สีเขียวไว้แล้ว
