สรุปผลการปฏิบัติตามมาตรการลดผลกระทบและติดตามตรวจสอบสิ่งแวดล้อมของ โครงการโรงแรมเบส เวสเทิร์น พรีเมียร์ บางเทา บีช รีสอร์ท แอนด์ สปา ของบริษัท บางเทา บีช รีสอร์ท จำกัด ประจำเดือนมกราคม – มิถุนายน 2569 โครงการสามารถปฏิบัติตามมาตรการลดผลกระทบที่ได้เสนอไว้ในรายงานการวิเคราะห์ผลกระทบสิ่งแวดล้อม ส่วนผลการติดตามตรวจสอบคุณภาพสิ่งแวดล้อมในด้านคุณภาพน้ำ มีรายละเอียดดังต่อไปนี้

โครงการโรงแรมเบส เวสเทิร์น พรีเมียร์ บางเทา บีช รีสอร์ท แอนด์ สปา ของบริษัท บางเทา บีช รีสอร์ท ตั้งอยู่ที่ หาดบางเทา ตำบลเชิงทะเล อำเภอถลาง จังหวัดภูเก็ต ได้ดำเนินการจัดทำรายงานผลการปฏิบัติตามมาตรการป้องกัน แก้ไข และลดผลกระทบและติดตามตรวจสอบคุณภาพสิ่งแวดล้อม ประจำปีเดือนมกราคม – มิถุนายน 2569 ตามแนวทางการเสนอรายงานผลการปฏิบัติตามมาตรการป้องกัน แก้ไข และลดผลกระทบและติดตามตรวจสอบคุณภาพสิ่งแวดล้อม ประเภทโครงการที่พิกัดอาศัย บริการชุมชน และสถานที่พักตากอากาศตามหนังสือให้ความเห็นชอบเลขที่ วว 0804/7415 ลงวันที่ 10 กรกฎาคม 2545

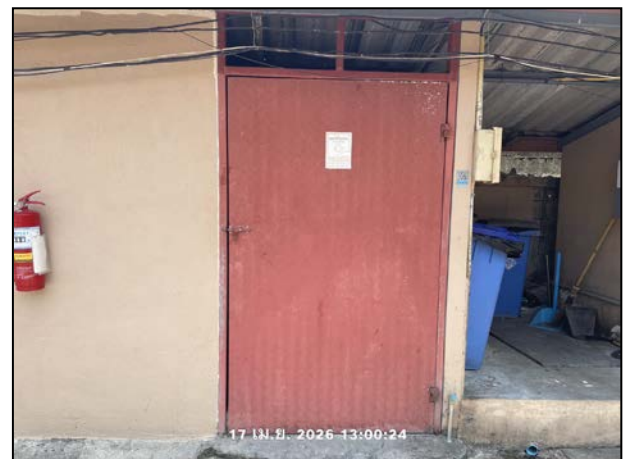
รูปที่ 2.27 ห้องพักขยะ

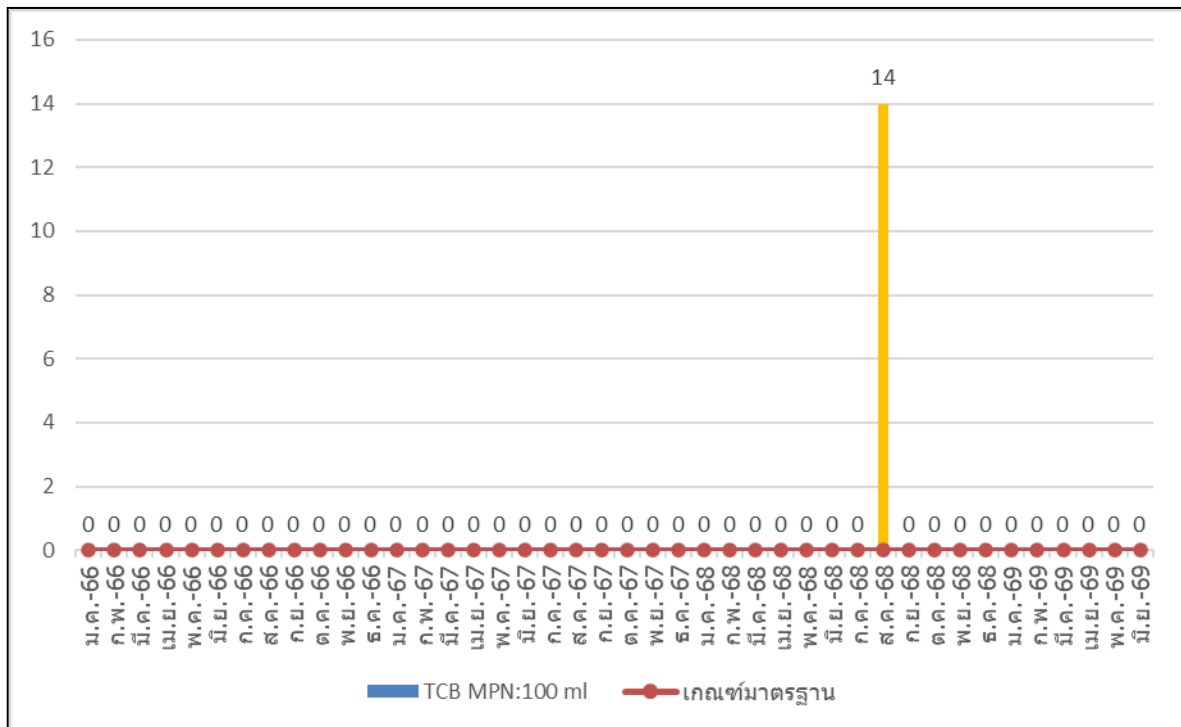
ภาพที่ 3.13 กราฟแสดงค่าแบคทีเรียกลุ่มโคลิฟอร์มทั้งหมด (TCB) ของน้ำดิบ

จากผลการตรวจวิเคราะห์คุณภาพน้ำดิบของโครงการโรงแรมเบส เวสเทิร์น พรีเมียร์ บางเทา บีช รีสอร์ท แอนด์ สปา บริษัท บางเทา บีช รีสอร์ท จำกัด ประจำเดือนมกราคม – มิถุนายน 2569 จำนวน 1 สถานีพบว่าส่วนใหญ่มีค่าเป็นไปตามเกณฑ์มาตรฐานคุณภาพน้ำประปาของการประปาส่วนภูมิภาค ปี 2567 ยกเว้นค่าแบคทีเรียกลุ่มโคลิฟอร์มทั้งหมด (TCB) มีค่าไม่เป็นไปตามเกณฑ์มาตรฐานกำหนด
