## มาตรการป้องกันและแก้ไข ผลกระทบสิ่งแวดล้อมและ มาตรการติดตามตรวจสอบ คุณภาพสิ่งแวดล้อม

บริษัท ไมน์ เอ็นจิเนียริง คอนสัลแตนท์ จำกัด

โครงการเหมืองแร่หินอุตสาหกรรมชนิดหินปูน เพื่ออุตสาหกรรมก่อสร้าง  
ประทานบัตรที่ 21378/15248 ของห้างหุ้นส่วนจำกัด ไทยพัฒนา (บริษัท ศิลานดล จำกัด  
รับช่วงทำเหมือง) ร่วมแผนผังโครงการทำเหมืองเดียวกันกับประทานบัตรที่ 21380/15246  
ของบริษัท เอส. เอส. (1995) การคิลา จำกัด และประทานบัตรที่ 21379/15245  
ของบริษัท ผลิตรภัณฑ์ศิลาแสนสุข จำกัด ตำบลเหมือง อำเภอเมือง จังหวัดชลบุรี

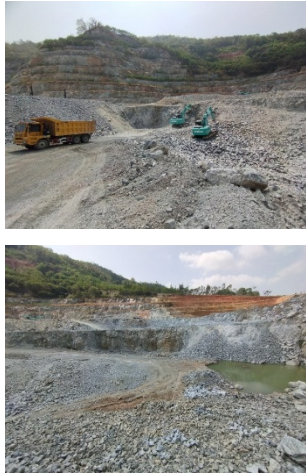
| เงื่อนไขตามมาตรการ | ผลการปฏิบัติตามมาตรการ | ปัญหา อุปสรรค ที่ไม่สามารถปฏิบัติ<br>ตามมาตรการ และแนวทางแก้ไข | เอกสารอ้างอิง |
|---|---|---|---|
| 1. ให้เปิดหน้าเหมืองในลักษณะขั้นบันได ให้มีความ<br>กว้างของขั้นบันไดไม่น้อยกว่า 10 เมตร สูงไม่เกิน<br>10 เมตร และควบคุมความลาดชันหน้าเหมือง<br>รวมไม่เกิน 45 องศา | <ul style="list-style-type: none"> <li>จากมาตรการป้องกันและแก้ไขผลกระทบ<br/>สิ่งแวดล้อม (เพิ่มเติม) สำหรับการขอเปลี่ยนแปลง<br/>แผนผังโครงการทำเหมือง ตามหนังสือที่ อก<br/>0506/ป(2) 124 ลงวันที่ 29 กรกฎาคม 2564<br/>วิศวกรควบคุมการทำเหมืองได้ดำเนินการเปิด<br/>หน้าเหมืองของพื้นที่โครงการในลักษณะขั้นบันได<br/>ควบคุมความสูงความสูงไม่เกิน 10 เมตร ความกว้าง<br/>ไม่น้อยเกิน 5 เมตร ความลาดชันสุดท้ายของ<br/>หน้าเหมืองไม่เกิน 60 องศา พร้อมทั้งทำการ<br/>ตรวจสอบบริเวณหน้าเหมืองให้มีความมั่นคง<br/>แข็งแรง และปลอดภัยอย่างต่อเนื่อง เพื่อป้องกัน<br/>การพังทลายของหน้าเหมือง</li> </ul> | - | <ul style="list-style-type: none"> <li>เอกสารแนบ 7 รูปที่ 1</li> </ul> <p>ลักษณะหน้าเหมืองปัจจุบัน<br/>ของโครงการ</p> |

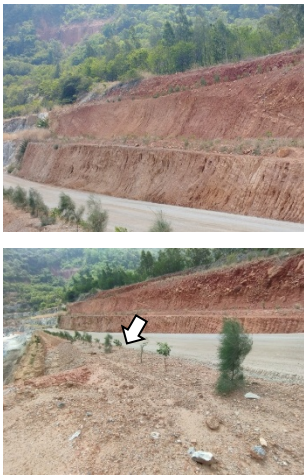
| เงื่อนไขตามมาตรการ | ผลการปฏิบัติตามมาตรการ | ปัญหา อุปสรรค ที่ไม่สามารถปฏิบัติตามมาตรการ และแนวทางแก้ไข | เอกสารอ้างอิง |
|---|---|---|---|
| 4. ให้จัดเตรียมพื้นที่เก็บกองเปลือกดินจำนวน 4 แห่ง โดยมีขนาด 15, 9, 2 และ 4 ไร่ ให้เก็บกองสูงไม่เกิน 7 เมตร และสร้างคันทำนบและคูเบี่ยงเบนทางน้ำล้อมรอบเพื่อระบายน้ำลงสู่บ่อดักตะกอน โดยคูระบายน้ำมีขนาดกว้าง 1.5 เมตร ท้องร่องกว้าง 1 เมตร ลึก 1 เมตร คันทำนบมีขนาดฐานกว้าง 1.5 เมตร สูง 1 เมตร ด้านบนกว้าง 0.50 เมตร สำหรับบ่อดักตะกอนกำหนดให้มีจำนวน 4 บ่อ ตามพื้นที่เก็บกองเปลือกดิน โดยมีขนาด 30 x30x5 25x25x4 20x20x5 และ 10x10x4 ลูกบาศก์เมตร ตามลำดับ | <ul style="list-style-type: none"> <li>ปัจจุบันเปลือกดินที่ได้จากการเปิดหน้าเหมืองจะนำไปเก็บกองไว้บริเวณขอบบ่อเหมืองโดยมีการควบคุมความสูงไม่เกิน 7 เมตร เพื่อนำไปปรับปรุงสภาพพื้นที่ ภูมิประเทศปรับสภาพภูมิประเทศของพื้นที่โครงการ ปรับปรุงซ่อมแซมเส้นทางขนส่งแร่ จัดสร้างซ่อมแซมคันทำนบดินเพื่อปลูกต้นไม้</li> </ul> | - | <ul style="list-style-type: none"> <li>เอกสารแนบ 7 รูปที่ 4</li> </ul> <p>แนวคันไม้เสริมบนชั้นบันไดบริเวณขอบบ่อเหมืองทางด้านทิศใต้</p> |

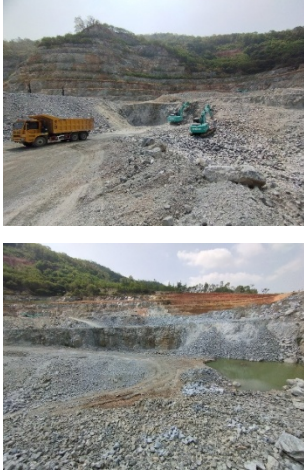
| เงื่อนไขตามมาตรการ | ผลการปฏิบัติตามมาตรการ | ปัญหา อุปสรรค ที่ไม่สามารถปฏิบัติตามมาตรการ และแนวทางแก้ไข | เอกสารอ้างอิง |
|---|---|---|---|
| 2. กำหนดการเปิดหน้าเหมืองให้มีทิศทางและลำดับขั้นตอน ตลอดจนขอบเขตพื้นที่ทำเหมืองตามแผนผังโครงการทำเหมืองโดยเคร่งครัด เปิดหน้าเหมืองในลักษณะเป็นแบบขั้นบันได มีความสูงของขั้นบันไดไม่เกิน 10 เมตร ความกว้างของขั้นบันไดไม่น้อยกว่า 10 เมตร และควบคุมความลาดชันโดยรวมไม่เกิน 45 องศา | <ul style="list-style-type: none"> <li>จากมาตรการป้องกันและแก้ไขผลกระทบสิ่งแวดล้อม (เพิ่มเติม) สำหรับการขอเปลี่ยนแปลงแผนผังโครงการทำเหมือง ตามหนังสือที่ อก 0506/ป(2) 124 ลงวันที่ 29 กรกฎาคม 2564 วิศวกรผู้ควบคุมของโครงการได้วางแผนในการเปิดหน้าเหมืองตามแผนผังโครงการกำหนด โดยเปิดหน้าเหมืองให้มีทิศทางและลำดับขั้นตอน ตลอดจนขอบเขตพื้นที่ทำเหมืองตามแผนผังโครงการทำเหมืองโดยเคร่งครัด เปิดหน้าเหมืองในลักษณะเป็นแบบขั้นบันได และควบคุมความลาดชันรวมของหน้าเหมืองไม่เกิน 60 องศา เพื่อป้องกันการพังทลายของหน้าเหมือง</li> </ul> | - | <ul style="list-style-type: none"> <li>เอกสารแนบ 7 รูปที่ 1</li> </ul> <p>ลักษณะหน้าเหมืองปัจจุบัน<br/>ของโครงการ</p> |

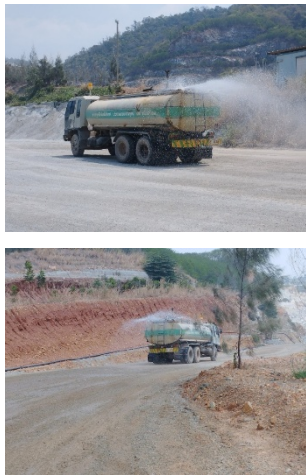
| เงื่อนไขตามมาตรการ | ผลการปฏิบัติตามมาตรการ | ปัญหา อุปสรรค ที่ไม่สามารถปฏิบัติตามมาตรการ และแนวทางแก้ไข | เอกสารอ้างอิง |
|---|---|---|---|
| | | | <ul style="list-style-type: none"> <li>เอกสารแนบ 7 รูปที่ 9</li> </ul> <p>การฉีดพรมน้ำบริเวณเส้นทาง<br/>ขนส่งแร่</p> |
