## มาตรการป้องกันและแก้ไข ผลกระทบสิ่งแวดล้อมและ มาตรการติดตามตรวจสอบ คุณภาพสิ่งแวดล้อม

โครงการเหมืองแร่หินอุตสาหกรรมชนิดหินปูน เพื่ออุตสาหกรรมก่อสร้าง  
ประทานบัตรที่ 21379/15245 ของบริษัท ผลิตภัณฑ์ศิลาแลงสุข จำกัด ร่วมแผนผังโครงการ  
เดียวกันกับประทานบัตรที่ 21380/15246 ของบริษัท เอส.เอส.(1995) การศิลา จำกัด  
และประทานบัตรที่ 21378/15248 ของห้างหุ้นส่วนจำกัด ไทยพัฒนา  
(บริษัท ศิลาธนดล จำกัด รับช่วงทำเหมือง) ตำบลเหมือง อำเภอมือง จังหวัดชลบุรี

## มาตรการป้องกันและแก้ไขผลกระทบสิ่งแวดล้อม และมาตรการติดตามตรวจสอบคุณภาพสิ่งแวดล้อม

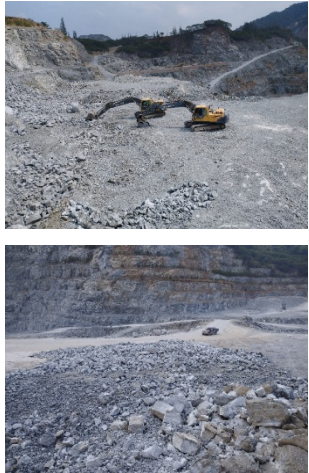
| เงื่อนไขตามมาตรการ | ผลการปฏิบัติตามมาตรการ | ปัญหา อุปสรรค ที่ไม่สามารถปฏิบัติ<br>ตามมาตรการ และแนวทางแก้ไข | เอกสารอ้างอิง |
|---|---|---|---|
| 1. ให้เปิดหน้าเหมืองในลักษณะขั้นบันได ให้มีความ<br>กว้างของขั้นบันไดไม่น้อยกว่า 10 เมตร สูงไม่เกิน<br>10 เมตร และควบคุมความลาดชันหน้าเหมืองรวม<br>ไม่เกิน 45 องศา | <ul style="list-style-type: none"> <li>มาตรการป้องกันและแก้ไขผลกระทบสิ่งแวดล้อม<br/>(เพิ่มเติม) สำหรับการขอเปลี่ยนแปลงแผนผังโครงการ<br/>ทำเหมือง ตามหนังสือที่ อก 0506/ป(2) 124 ลงวันที่<br/>29 กรกฎาคม 2564 กำหนดให้เปิดหน้าเหมืองตาม<br/>แผนผังโครงการกำหนด โดยเปิดหน้าเหมืองให้มี<br/>ทิศทางและลำดับขั้นตอน ตลอดจนขอบเขตพื้นที่<br/>ทำเหมืองตามแผนผังโครงการทำเหมืองโดย<br/>เครื่งครัด ซึ่งเปิดหน้าเหมืองในลักษณะเป็นแบบ<br/>ขั้นบันได และควบคุมความลาดชันรวมของหน้าเหมือง<br/>ไม่เกิน 45-60 องศา ตามลำดับ เพื่อป้องกันการ<br/>พังทลายของหน้าเหมือง</li> </ul> | - | <ul style="list-style-type: none"> <li>เอกสารแนบ 6 รูปที่ 1</li> </ul> <p>ลักษณะหน้าเหมืองปัจจุบัน</p> |
