### 3. ผลการปฏิบัติตามมาตรการป้องกันและแก้ไขผลกระทบสิ่งแวดล้อม

จากการทบทวนมาตรการป้องกันและแก้ไขผลกระทบสิ่งแวดล้อม ระยะดำเนินการ โครงการ APAC Tower (เอแพคทาวเวอร์) ที่กำหนดไว้ในรายงานการประเมินผลกระทบสิ่งแวดล้อม (EIA) พบว่า มีมาตรการป้องกันและแก้ไขผลกระทบสิ่งแวดล้อมที่กำหนดไว้ทั้งสิ้น 23 ปัจจัย รวม 144 มาตรการ

| <div> <div>ตารางที่ 8</div> <div>สรุปผลการปฏิบัติตามมาตรการป้องกันและแก้ไขผลกระทบสิ่งแวดล้อม ระยะดำเนินการ โครงการ APAC Tower (เอแพคทาวเวอร์) ระหว่างเดือนมกราคม-มิถุนายน พ.ศ.2569</div> </div> | | | | |

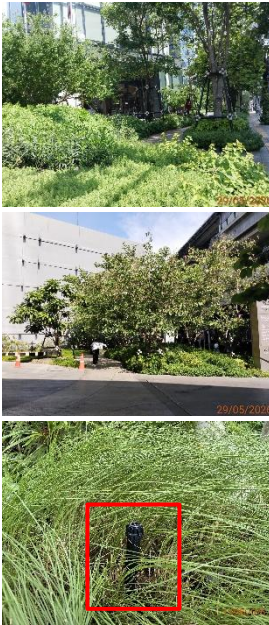
| <div> <div>ตารางที่ 8</div> <div>สรุปผลการปฏิบัติตามมาตรการป้องกันและแก้ไขผลกระทบสิ่งแวดล้อม ระยะดำเนินการ โครงการ APAC Tower (เอแพคทาวเวอร์) ระหว่างเดือนมกราคม-มิถุนายน พ.ศ.2569 (ต่อ)</div> </div> | | | | |
|---|---|---|---|---|
| 3. ทรัพยากรดิน | 1. จัดให้มีพื้นที่สีเขียวทั้งโครงการเท่ากับ 1,316.19 ตารางเมตร โดยกำหนดให้เป็นพื้นที่ปลูกไม้ยืนต้น 419.66 ตารางเมตร และพื้นที่ปลูกไม้พุ่ม ไม้คลุมดิน 1,409.01 ตารางเมตร ตามที่ออกแบบไว้ โดยขนาดพื้นที่สีเขียวต้องเป็นไปตามเกณฑ์ต่างๆ ที่กำหนด และต้องดูแลรักษา และตัดแต่งต้นไม้ที่จัดไว้ในพื้นที่สีเขียวให้เจริญเติบโตดีและสวยงามตลอดระยะดำเนินการโครงการ หากมีต้นไม้ตายด้วยเหตุใดๆ ให้ปลูกเสริมทดแทนต้นที่ตายโดยเร็ว | 1. โครงการจัดให้มีพื้นที่สีเขียวและพื้นที่ปลูกไม้ยืนต้นตามที่มาตรการกำหนด และมีเจ้าหน้าที่ดูแลรักษาตัดแต่งต้นไม้ที่จัดไว้ให้สวยงาม จากการตรวจสอบพบว่า มีต้นไม้ในพื้นที่สีเขียว มีการเจริญเติบโตดีและสวยงาม | ไม่มี | <p>พื้นที่สีเขียวบริเวณทางเข้า-ออก</p> |
