## มาตรการป้องกันและแก้ไข ผลกระทบสิ่งแวดล้อม และ มาตรการติดตามตรวจสอบ คุณภาพสิ่งแวดล้อม

โครงการเหมืองแร่ดิบซึ่ม

ประทานบัตรที่ 10848/15102

บริษัท เค ไมนิ่ง จำกัด

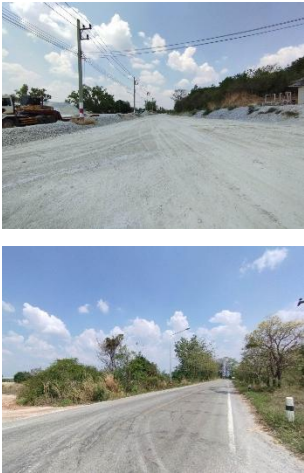
| เงื่อนไขตามมาตรการ | ผลการปฏิบัติตามมาตรการ | ปัญหา อุปสรรค ที่ไม่สามารถปฏิบัติตามมาตรการ และแนวทางแก้ไข | เอกสารอ้างอิง |
|---|---|---|---|
| 6. การย้ายถนนลูกรังสาธารณะที่ตัดผ่านพื้นที่โครงการทางด้านทิศตะวันออกของพื้นที่คำขอประทานบัตรไปอยู่ใกล้หลุมหลักฐาน 1/2613, 2/10804, 5/10848 และระหว่าง 1/10804 – 3/10804 ถนนที่ย้ายใหม่ต้องมีขนาดกว้างเท่าเดิม หรือกว้างกว่าเดิม และจะต้องมีความแข็งแรงส่วนแนวถนนทางด้านทิศตะวันตกเฉียงเหนือยังคงสภาพเดิม ตลอดจนแนวถนนที่กล่าวต้องเว้นระยะไม่ทำเหมือง 50 เมตร ตลอดแนวตามแผนผังโครงการ | <ul style="list-style-type: none"> <li>ในการดำเนินการทำเหมืองที่ผ่านมาได้มีการสร้างเส้นทางสำหรับขนส่งลำเลียงแร่ไว้แล้ว ซึ่งผู้ถือประทานบัตรได้มีการดูแลรักษาสภาพเส้นทางขนส่งแร่ภายในโครงการ รวมถึงเส้นทางสาธารณะที่ใช้ร่วมกับชุมชน ให้มีสภาพพื้นผิวถนนที่ดีพร้อมใช้งานอยู่เสมอ ทั้งนี้ได้มีการเว้นแนวเขตไม่ทำเหมือง 50 เมตร ตลอดแนวเส้นทางขนส่งแร่ตามแผนผังโครงการ</li> </ul> | - | <ul style="list-style-type: none"> <li>เอกสารแนบ 7 รูปที่ 10</li> </ul> <p>เส้นทางขนส่งลำเลียงแร่</p> |

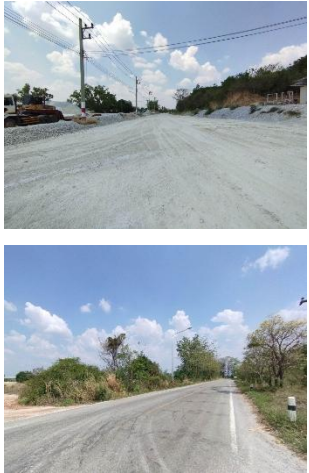
| เงื่อนไขตามมาตรการ | ผลการปฏิบัติตามมาตรการ | ปัญหา อุปสรรค ที่ไม่สามารถปฏิบัติ<br>ตามมาตรการ และแนวทางแก้ไข | เอกสารอ้างอิง |
|---|---|---|---|
| 1. หากประสงค์จะทำเหมืองใกล้แนวถนนสาธารณะ<br>มากกว่า 50 เมตร หรือทำเหมืองในแนวถนนที่<br>ยังคงเหลืออยู่ในเขตคำประทานบัตรจะต้องจัดทำ<br>รายงานการวิเคราะห์ผลกระทบสิ่งแวดล้อม ให้<br>สำนักงานนโยบายและแผนสิ่งแวดล้อม พิจารณาให้<br>ความเห็นชอบก่อน | <ul style="list-style-type: none"> <li>ในการดำเนินการทำเหมืองที่ผ่านมาได้มีการสร้าง<br/>เส้นทางสำหรับขนส่งลำเลียงแร่ไว้แล้ว ซึ่งผู้ถือ<br/>ประทานบัตรได้มีการดูแลรักษาภาพเส้นทางขนส่ง<br/>แร่ภายในโครงการ รวมถึงเส้นทางสาธารณะที่ใช้<br/>ร่วมกับชุมชน ให้มีสภาพพื้นผิวถนนที่ดีพร้อมใช้งาน<br/>อยู่เสมอ ทั้งนี้ได้มีการเว้นแนวเขตไม่ทำเหมือง 50<br/>เมตร ตลอดแนวถนนขนส่งแร่ตามแผนผังโครงการ<br/>ในกรณีที่ทางโครงการจะดำเนินการทำเหมืองใกล้<br/>แนวถนนสาธารณะมากกว่า 50 เมตร หรือทำเหมือง<br/>ในแนวถนนที่ยังคงเหลืออยู่ในเขตประทานบัตร ผู้ถือ<br/>ประทานบัตรจะจัดทำรายงานการวิเคราะห์ผลกระทบ<br/>สิ่งแวดล้อม ให้สำนักงานนโยบายและแผนสิ่งแวดล้อม<br/>และหน่วยงานที่เกี่ยวข้อง พิจารณาให้ความเห็นชอบ<br/>ก่อนดำเนินการต่อไป</li> </ul> | - | <ul style="list-style-type: none"> <li>เอกสารแนบ 7 รูปที่ 10</li> </ul> <p>เส้นทางขนส่งลำเลียงแร่</p> |

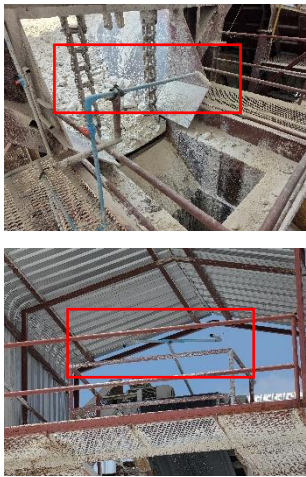
| เงื่อนไขตามมาตรการ | ผลการปฏิบัติตามมาตรการ | ปัญหา อุปสรรค ที่ไม่สามารถปฏิบัติตามมาตรการ และแนวทางแก้ไข | เอกสารอ้างอิง |
|---|---|---|---|
| 11.โรงแต่งแร่ของโครงการจะต้องมีการบำรุงรักษาระบบป้องกันและกำจัดฝุ่นให้มีประสิทธิภาพดีอยู่เสมอ ทั้งการปิดคลุมอาคาร อุปกรณ์ และระบบสเปรย์น้ำที่จุดกำเนิดฝุ่นต่างๆ และจะต้องเปิดใช้งานตลอดเวลาที่ทำการแต่งแร่ โดยให้ปฏิบัติตามประกาศกรมอุตสาหกรรมพื้นฐานและการเหมืองแร่ เรื่อง ให้โรงโม่บดหรือย่อยหินมีระบบป้องกันผลกระทบสิ่งแวดล้อม พ.ศ.2548 รายละเอียดดังนี้ <ul style="list-style-type: none"> <li>- สร้างอาคารปิดคลุมโรงแต่งแร่</li> <li>- สร้างอาคารปิดคลุมบริเวณย้งรับหิน</li> <li>- สร้างหลังคาปิดคลุมสายพานลำเลียง</li> <li>- ติดตั้งระบบสเปรย์น้ำบริเวณจุดต่างๆ ที่เป็นแหล่งกำเนิดฝุ่นละออง</li> </ul> | <ul style="list-style-type: none"> <li>ผู้ถือประทานบัตรได้ดำเนินการบำรุงรักษาระบบป้องกันและกำจัดฝุ่นให้เป็นไปตามประกาศกรมอุตสาหกรรมพื้นฐานและการเหมืองแร่ เรื่อง ให้โรงโม่บดหรือย่อยหินมีระบบป้องกันผลกระทบสิ่งแวดล้อม พ.ศ.2548 รายละเอียดดังนี้ <ul style="list-style-type: none"> <li>- สร้างอาคารปิดคลุมโรงแต่งแร่</li> <li>- สร้างอาคารปิดคลุมบริเวณย้งรับหิน</li> <li>- สร้างหลังคาปิดคลุมสายพานลำเลียง</li> <li>- ติดตั้งระบบสเปรย์น้ำบริเวณจุดต่างๆ ที่เป็นแหล่งกำเนิดฝุ่นละออง</li> </ul> </li> </ul> | - | <ul style="list-style-type: none"> <li>เอกสารแนบ 7 รูปที่ 17</li> </ul> <p>อาคารปิดคลุมโรงแต่งแร่</p> <p>ย้งรับหิน</p> |

| เงื่อนไขตามมาตรการ | ผลการปฏิบัติตามมาตรการ | ปัญหา อุปสรรค ที่ไม่สามารถปฏิบัติตามมาตรการ และแนวทางแก้ไข | เอกสารอ้างอิง |
|---|---|---|---|
| | | | <p>ระบบประปาบริเวณแหล่งกำเนิดฝุ่นละออง</p> |
