## มาตรการป้องกันและแก้ไข ผลกระทบสิ่งแวดล้อมและ มาตรการติดตามตรวจสอบ คุณภาพสิ่งแวดล้อม

บริษัท ไมน์ เอ็นจิเนียริง คอนสัลแตนท์ จำกัด

โครงการเหมืองแร่หินอุตสาหกรรมชนิดหินปูน เพื่ออุตสาหกรรมก่อสร้าง  
ประทานบัตรที่ 21380/15246 ของบริษัท เอส.เอส.(1995) การศึกษา จำกัด  
ร่วมแผนผังโครงการทำเหมืองเดียวกันกับ ประทานบัตรที่ 21378/15248  
ของห้างหุ้นส่วนจำกัด ไทยพัฒนา (บริษัท ศิลาชนดล รับช่วงทำเหมือง)  
และประทานบัตรที่ 21379/15245 ของบริษัท ผลิตภัณฑ์ศิลาแสนสุข จำกัด  
ตำบลเหมือง อำเภอมืองชลบุรี จังหวัดชลบุรี

# บทที่ 2

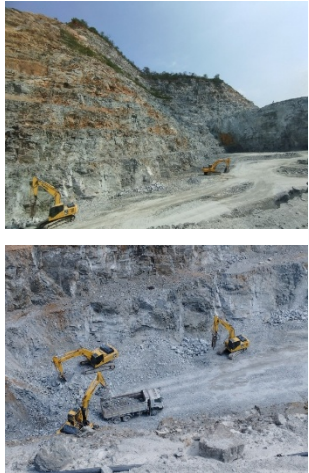
| เงื่อนไขตามมาตรการ | ผลการปฏิบัติตามมาตรการ | ปัญหา อุปสรรค ที่ไม่สามารถปฏิบัติ<br>ตามมาตรการ และแนวทางแก้ไข | เอกสารอ้างอิง |
|---|---|---|---|
| 1. ให้เปิดหน้าเหมืองในลักษณะขั้นบันได ให้มีความกว้างของขั้นบันไดไม่น้อยกว่า 10 เมตร สูงไม่เกิน 10 เมตร และควบคุมความลาดชันหน้าเหมืองรวมไม่เกิน 45 องศา | <ul style="list-style-type: none"> <li>วิศวกรผู้ควบคุมของโครงการได้ออกแบบและวางแผนการทำเหมือง ตามมาตรการป้องกันและแก้ไขผลกระทบสิ่งแวดล้อม (เพิ่มเติม) สำหรับการขอเปลี่ยนแปลงแผนผังโครงการทำเหมือง ตามหนังสือที่ อก 0506/ป(2) 124 ลงวันที่ 29 กรกฎาคม 2564 กำหนดไว้ โดยเปิดหน้าเหมืองในลักษณะขั้นบันได พร้อมทั้งควบคุมความลาดชันของหน้าเหมืองโดยรวมไม่เกิน 45-60 องศา เพื่อป้องกันการพังทลายของหน้าเหมือง</li> </ul> | - | <ul style="list-style-type: none"> <li>เอกสารแนบ 6 รูปที่ 1</li> </ul> <p>หน้าเหมืองปัจจุบัน<br/>ของโครงการ</p> |

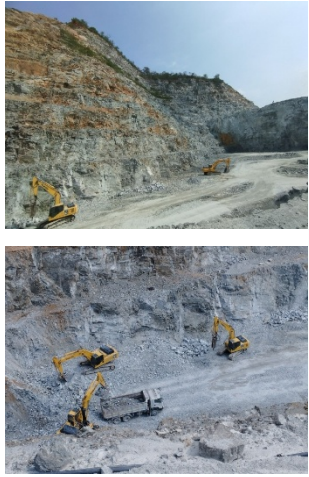
| เงื่อนไขตามมาตรการ | ผลการปฏิบัติตามมาตรการ | ปัญหา อุปสรรค ที่ไม่สามารถปฏิบัติตามมาตรการ และแนวทางแก้ไข | เอกสารอ้างอิง |
|---|---|---|---|
| <p>2. กำหนดการเปิดหน้าเหมืองให้มีทิศทางและลำดับขั้นตอน ตลอดจนขอบเขตพื้นที่ทำเหมืองตามแผนผังโครงการทำเหมืองโดยเคร่งครัด โดยให้เริ่มทำเหมืองที่ระดับความสูงประมาณ 130 เมตรจากระดับน้ำทะเลปานกลาง (รทก.) ลงมาจนถึงชั้นความสูง -60 เมตร (รทก.) เป็นลักษณะชั้นบันได มีความสูงของชั้นบันไดไม่เกิน 10 เมตร ความกว้างของชั้นบันไดไม่น้อยกว่า 5-10 เมตร และควบคุมความลาดชันของหน้าเหมืองโดยรวมไม่เกิน 45-63 องศา</p> | <ul style="list-style-type: none"> <li>วิศวกรผู้ควบคุมของโครงการได้ดำเนินการเปิดหน้าเหมืองให้มีทิศทางและลำดับขั้นตอน ตลอดจนขอบเขตพื้นที่ทำเหมืองตามมาตรการป้องกันและแก้ไขผลกระทบสิ่งแวดล้อม (เพิ่มเติม) สำหรับการขอเปลี่ยนแปลงแผนผังโครงการทำเหมือง ตามหนังสือที่ อก 0506/ป(2) 124 ลงวันที่ 29 กรกฎาคม 2564 โดยเปิดหน้าเหมืองในลักษณะแบบชั้นบันได พร้อมทั้งควบคุมความลาดชันของหน้าเหมืองโดยรวมไม่เกิน 45-60 องศา เพื่อป้องกันการพังทลายของหน้าเหมือง พร้อมทั้งจัดทำป้ายแสดงแผนผังขอบเขตการทำเหมืองและรายละเอียดโครงการ เพื่ออำนวยความสะดวกตรวจสอบ</li> </ul> | - | <ul style="list-style-type: none"> <li>เอกสารแนบ 6 รูปที่ 1</li> </ul> <p>หน้าเหมืองปัจจุบัน<br/>ของโครงการ</p> |

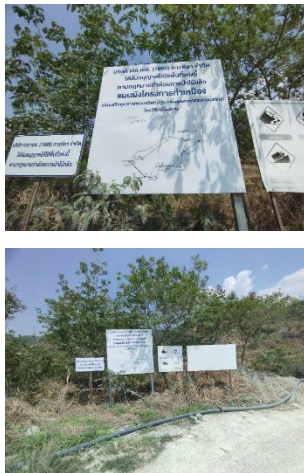
| เงื่อนไขตามมาตรการ | ผลการปฏิบัติตามมาตรการ | ปัญหา อุปสรรค ที่ไม่สามารถปฏิบัติตามมาตรการ และแนวทางแก้ไข | เอกสารอ้างอิง |
|---|---|---|---|
| | | | <ul style="list-style-type: none"> <li>เอกสารแนบ 6 รูปที่ 19</li> </ul> <p>ป้ายแสดงแผนผังและรายละเอียดโครงการ</p> |

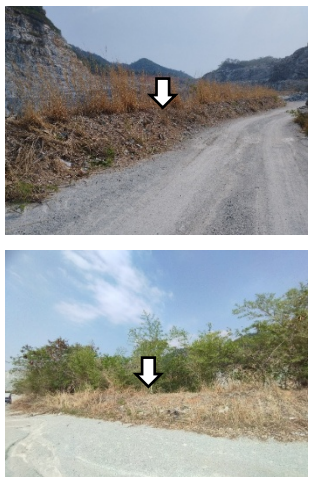
| เงื่อนไขตามมาตรการ | ผลการปฏิบัติตามมาตรการ | ปัญหา อุปสรรค ที่ไม่สามารถปฏิบัติตามมาตรการ และแนวทางแก้ไข | เอกสารอ้างอิง |
|---|---|---|---|
| 7. ให้ตรวจสอบสภาพของคันทำนบดิน และดำเนินการขุดลอกบ่อดักตะกอน ร่องระบายน้ำ อย่างน้อยปีละ 1 ครั้ง เพื่อรักษาระดับความลึกของบ่อและร่องดังกล่าวให้สามารถรองรับปริมาณน้ำฝนชะล้างในพื้นที่โครงการ และพื้นที่โรงโมหิน ได้อย่างมีประสิทธิภาพ | <ul style="list-style-type: none"> <li>พนักงานของโครงการมีการตรวจสอบสภาพของคันทำนบดิน และดำเนินการขุดลอกบ่อดักตะกอน ร่องระบายน้ำ ปีละ 1 ครั้ง เพื่อรักษาระดับความลึกของบ่อและร่องดังกล่าวให้สามารถรองรับปริมาณน้ำฝนชะล้างในพื้นที่โครงการ และพื้นที่โรงโมหิน ได้อย่างมีประสิทธิภาพ</li> </ul> | - | <ul style="list-style-type: none"> <li>เอกสารแนบ 6 รูปที่ 4</li> </ul> <p>คันทำนบดิน</p> |

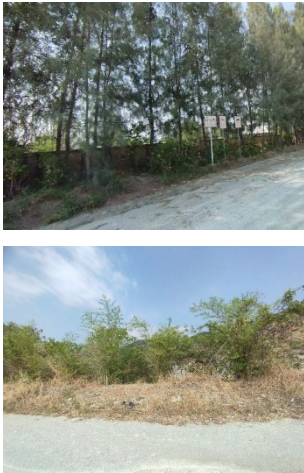
| เงื่อนไขตามมาตรการ | ผลการปฏิบัติตามมาตรการ | ปัญหา อุปสรรค ที่ไม่สามารถปฏิบัติตามมาตรการ และแนวทางแก้ไข | เอกสารอ้างอิง |
|---|---|---|---|
| <p>13. ให้ทำการฟื้นฟูสภาพพื้นที่ที่ใช้ทำเหมืองและพื้นที่ที่เกี่ยวข้องควบคู่ไปกับการทำเหมือง ดังนี้</p> <ul style="list-style-type: none"> <li>- ใหัรักษาสภาพพืชพันธุ์ไม้ที่มีอยู่เดิม และปลูกไม้ยืนต้นท้องถิ่นหรือไม้โตเร็วเสริมทดแทนต้นไม้ที่ตายลง เช่น ยูคาลิปตัส สนทะเลหรือสนประดิพัทธ์ เป็นต้น ล้อมรอบพื้นที่โรงโม่หิน บนคันทำนบดิน และในพื้นที่เว้นไม่ทำเหมือง พร้อมทั้งดูแลรักษาต้นไม้เหล่านั้นให้มีความเจริญเติบโตที่ดี เพื่อลดผลกระทบด้านฝุ่นละอองและทัศนียภาพกิจกรรมเกี่ยวข้องกับการทำเหมือง</li> <li>- ขุดหลุมหรือร่องบนชั้นบันไดหน้าเหมืองบนภูเขาที่ทำถึงขอบเขตที่ทำเหมืองแล้ว พร้อมนำเปลือกดินมาใส่หลุมหรือร่องดังกล่าว รวมทั้งพื้นที่ชั้นบันไดแล้วปลูกพืชคลุมดิน ไม้ทรงพุ่ม และต้นไม้ท้องถิ่นหรือไม้โตเร็ว ระยะปลูก 2x2 เมตร แบบสลับฟันปลา</li> <li>- พื้นที่ทำเหมืองซึ่งมีลักษณะเป็นบ่อเหมืองลึกลงไปจากระดับพื้นดินโดยรอบ ให้ปรับแต่งความลาดชันผนังและพื้นของชั้นบันไดให้มีเสถียรภาพแข็งแรงและปลอดภัย แล้วนำเปลือกดินมาปิดทับเพื่อปลูกพืชตระกูลหญ้าคลุมดิน เช่น หญ้า</li> </ul> | <ul style="list-style-type: none"> <li>● ผู้ถือประทานบัตรได้ดำเนินการฟื้นฟูสภาพพื้นที่ที่ใช้ทำเหมืองและพื้นที่ที่เกี่ยวข้องควบคู่ไปกับการทำเหมือง ดังนี้ <ul style="list-style-type: none"> <li>- รักษาพืชพันธุ์ไม้ที่มีอยู่เดิม และปลูกไม้ยืนต้นโตเร็วเสริมทดแทนต้นไม้ที่ตายลง บริเวณโดยรอบพื้นที่โรงโม่หิน บนคันทำนบดิน และในพื้นที่เว้นไม่ทำเหมือง พร้อมทั้งดูแลรักษาต้นไม้เหล่านั้นให้มีความเจริญเติบโตที่ดี เพื่อลดผลกระทบด้านฝุ่นละอองและทัศนียภาพจากกิจกรรมที่เกี่ยวข้องกับการทำเหมือง</li> <li>- บริเวณชั้นบันไดหน้าเหมืองหากสิ้นสุดการทำเหมืองตามแผนผังโครงการทำเหมืองแล้ว ผู้ถือประทานบัตรจะดำเนินการปรับลดความลาดชันของหน้าเหมืองให้อยู่ในสภาพที่แข็งแรงและปลอดภัยและขุดหลุมหรือร่องบนชั้นบันไดและนำเปลือกดินใส่รวมทั้งพื้นที่ชั้นบันไดให้เต็ม แล้วปลูกพืชคลุมดิน ไม้ทรงพุ่ม และต้นไม้ท้องถิ่นหรือไม้โตเร็ว เพื่อลดผลกระทบด้านทัศนียภาพพื้นที่โครงการ</li> <li>- เมื่อสิ้นสุดการทำเหมืองแล้ว พื้นที่ใดที่เป็นบ่อเหมือง ผู้ถือประทานบัตรจะได้ทำการปลูกพืช</li> </ul> </li> </ul> | - | <ul style="list-style-type: none"> <li>● เอกสารแนบ 6 รูปที่ 6</li> </ul> <p>แนวต้นไม้บนคันทำนบดิน</p> |

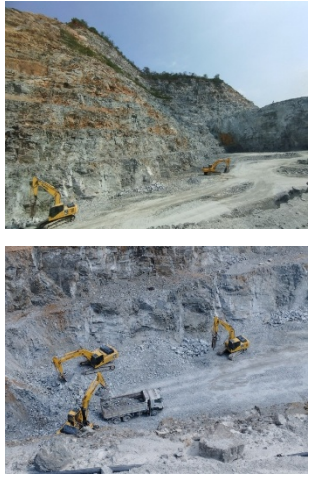
| เงื่อนไขตามมาตรการ | ผลการปฏิบัติตามมาตรการ | ปัญหา อุปสรรค ที่ไม่สามารถปฏิบัติตามมาตรการ และแนวทางแก้ไข | เอกสารอ้างอิง |
|---|---|---|---|
| <p>2. กำหนดการเปิดหน้าเหมืองให้มีทิศทางลำดับขั้นตอน ตลอดจนขอบเขตพื้นที่ทำเหมืองตามแผนผังโครงการการทำเหมืองโดยเคร่งครัด โดยเปิดหน้าเหมืองในลักษณะชั้นบันได มีความสูงของชั้นบันไดไม่เกิน 10 เมตร ความกว้างของชั้นบันไดไม่น้อยกว่า 5 เมตร แตกต่างกันในแต่ละหน้างานตามการวิเคราะห์เสถียรภาพหน้าเหมือง โดยควบคุมความลาดชันรวมไม่เกิน 60 องศา และ 45 องศา ตามลำดับ พร้อมทั้งตรวจสอบเสถียรภาพบริเวณหน้าเหมืองของโครงการฯ ให้มีความมั่นคงแข็งแรงและปลอดภัยอยู่เสมอ</p> | <ul style="list-style-type: none"> <li>วิศวกรผู้ควบคุมของโครงการได้วางแผนในการเปิดหน้าเหมืองตามแผนผังโครงการกำหนด โดยเปิดหน้าเหมืองให้มีทิศทางและลำดับขั้นตอน ตลอดจนขอบเขตพื้นที่ทำเหมืองตามแผนผังโครงการทำเหมืองโดยเคร่งครัด ซึ่งเปิดหน้าเหมืองในลักษณะเป็นแบบชั้นบันได และควบคุมความลาดชันรวมของหน้าเหมืองไม่เกิน 45-60 องศา ตามลำดับ เพื่อป้องกันการพังทลายของหน้าเหมือง</li> </ul> | - | <ul style="list-style-type: none"> <li>เอกสารแนบ 6 รูปที่ 1</li> </ul> <p>หน้าเหมืองปัจจุบัน<br/>ของโครงการ</p> |
