## มาตรการป้องกันและแก้ไข ผลกระทบสิ่งแวดล้อมและ มาตรการติดตามตรวจสอบ คุณภาพสิ่งแวดล้อม

# บทที่ 2

## มาตรการป้องกันและแก้ไขผลกระทบสิ่งแวดล้อม และมาตรการติดตามตรวจสอบคุณภาพสิ่งแวดล้อม

ผลการตรวจสอบการปฏิบัติตามมาตรการป้องกันและแก้ไขผลกระทบสิ่งแวดล้อม ตามที่ระบุไว้ในหนังสือแจ้งผลการพิจารณารายงานการวิเคราะห์ผลกระทบสิ่งแวดล้อม โครงการเหมืองแร่หินอุตสาหกรรมชนิดหินปูนเพื่ออุตสาหกรรมก่อสร้าง ประทานบัตรที่ 32260/16011 ของห้างหุ้นส่วนจำกัด หินสร้างแหล่งน้ำ ร่วมแผนผังโครงการทำเหมืองเดียวกันกับประทานบัตรที่ 32223/15629 ของนายชัยวุฒิ สุริยจันทร์ ตั้งอยู่ที่ ตำบลห้วยหอม อำเภอตากลี จังหวัดนครสวรรค์ ตามหนังสือที่ ทส 1009.2/4530 ลงวันที่ 18 มิถุนายน 2552 รายละเอียดดังตารางที่ 2-1 ถึงตารางที่ 2-2

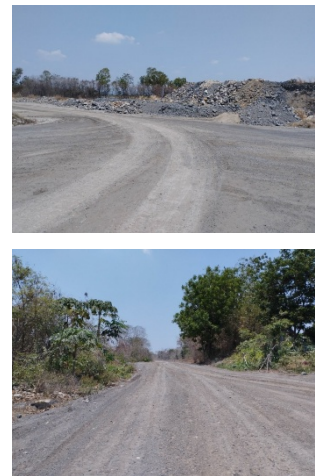
| เงื่อนไขตามมาตรการ | ผลการปฏิบัติตามมาตรการ | ปัญหา อุปสรรค ที่ไม่สามารถปฏิบัติ<br>ตามมาตรการ และแนวทางแก้ไข | เอกสารอ้างอิง |
|---|---|---|---|
| 1. ปรับปรุงเส้นทางขนส่งแร่เป็นถนนลาดยางหรือคอนกรีต | <ul style="list-style-type: none"> <li>ผู้ถือประทานบัตรได้มีการปรับปรุงเส้นทางขนส่งแร่ภายในโครงการเป็นถนนหินบดอัดแน่น เพื่อลดการพังกระจายของฝุ่นละออง พร้อมดูแลให้สามารถใช้งานได้ดีเสมอหากเกิดชำรุดเสียหายจะดำเนินการซ่อมแซมทันที</li> </ul> | - | <ul style="list-style-type: none"> <li>เอกสารแนบ 3 รูปที่ 2</li> </ul> <p>เส้นทางขนส่งแร่ในพื้นที่โครงการ</p> |

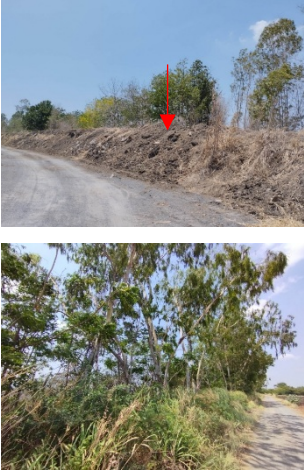
| เงื่อนไขตามมาตรการ | ผลการปฏิบัติตามมาตรการ | ปัญหา อุปสรรค ที่ไม่สามารถปฏิบัติ<br>ตามมาตรการ และแนวทางแก้ไข | เอกสารอ้างอิง |
|---|---|---|---|
| <p>2. สร้างคันทำนบพร้อมปลูกต้นไม้โตเร็ว โดยรอบพื้นที่โครงการ อย่างน้อย 3 แถว แบบสลับฟันปลา</p> | <ul style="list-style-type: none"> <li>ผู้ถือประทานบัตรได้สร้างคันทำนบดินบริเวณริมเส้นทางขนส่งแร่และพื้นที่โดยรอบโครงการ พร้อมทั้งปลูกต้นไม้โตเร็วและพืชปกคลุมดินบนคันทำนบดิน เพื่อป้องกันการชะล้างหน้าดินและป้องกันน้ำไหลออกสู่ภายนอกพื้นที่โครงการ</li> </ul> | - | <ul style="list-style-type: none"> <li>เอกสารแนบ 3 รูปที่ 3</li> </ul> <p>คันทำนบดินและแนวต้นไม้บนคันทำนบดิน</p> |

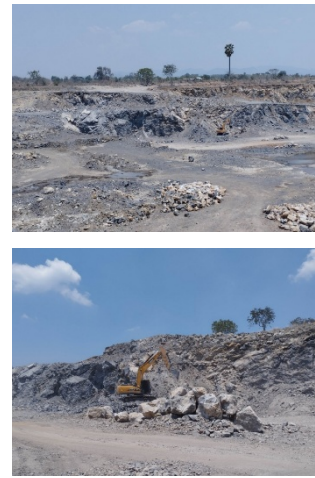
| เงื่อนไขตามมาตรการ | ผลการปฏิบัติตามมาตรการ | ปัญหา อุปสรรค ที่ไม่สามารถปฏิบัติ<br>ตามมาตรการ และแนวทางแก้ไข | เอกสารอ้างอิง |
|---|---|---|---|
| 2. เปิดหน้าเหมืองโดยวิธีเหมืองهابแบบชันบันได<br>โดยมีความสูงและกว้างประมาณ 10 เมตร มีความ<br>ชันรวมไม่เกิน 45 องศา และดำเนินการทำเหมือง<br>ตามลำดับขั้นตอนที่กำหนดไว้ในแผนผังโครงการ<br>ทำเหมือง | <ul style="list-style-type: none"> <li>วิศวกรผู้ควบคุมของโครงการได้วางแผนและ<br/>ออกแบบการทำเหมืองตามแผนผังโครงการกำหนด<br/>โดยเปิดหน้าเหมืองในลักษณะชันบันได พร้อมทั้ง<br/>ควบคุมความลาดชันรวมไม่เกิน 45 องศา เพื่อ<br/>ป้องกันการพังทลายของหน้าเหมือง</li> </ul> | - | <ul style="list-style-type: none"> <li>เอกสารแนบ 3 รูปที่ 9</li> </ul> <p>ลักษณะหน้าเหมืองปัจจุบัน</p> |

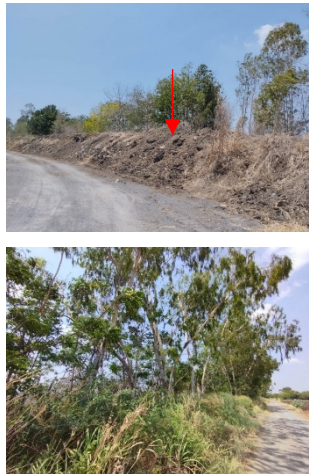
| เงื่อนไขตามมาตรการ | ผลการปฏิบัติตามมาตรการ | ปัญหา อุปสรรค ที่ไม่สามารถปฏิบัติ<br>ตามมาตรการ และแนวทางแก้ไข | เอกสารอ้างอิง |
|---|---|---|---|
| 1. จัดสร้างคันทำนบดินอัดแน่นและคุระบายน้ำรอบ<br>ชุมเหืองเพื่อป้องกันน้ำท่วมชุมเหืองและบังคับ<br>ทิศทางการไหลของน้ำให้ไหลไปยังชุมเหืองเก่าใน<br>แปลงประทานบัตรชั่วคราว | <ul style="list-style-type: none"> <li>ผู้ถือประทานบัตรได้ดำเนินการสร้างคันทำนบดิน<br/>อัดแน่นบริเวณโดยรอบพื้นที่โครงการ พร้อมทำการ<br/>ปลูกพืชปกคลุมดิน เพื่อป้องกันการชะล้างและ<br/>พังทลายหน้าดิน นอกจากนี้ได้ทำการขุดคุระบายน้ำ<br/>รอบชุมเหือง เพื่อป้องกันน้ำท่วมชุมเหือง<br/>และบังคับทิศทางการไหลของน้ำให้ไหลไปยัง<br/>ชุมเหืองเก่า</li> </ul> | - | <ul style="list-style-type: none"> <li>เอกสารแนบ 3 รูปที่ 3</li> </ul> <p>คันทำนบดินและแนวคันไม้<br/>บนคันทำนบดิน</p> |

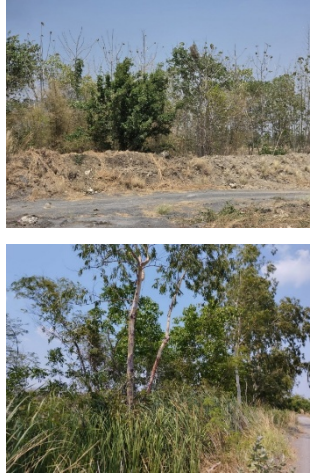
| เงื่อนไขตามมาตรการ | ผลการปฏิบัติตามมาตรการ | ปัญหา อุปสรรค ที่ไม่สามารถปฏิบัติ<br>ตามมาตรการ และแนวทางแก้ไข | เอกสารอ้างอิง |
|---|---|---|---|
| 1. ปลุกต้นไม้โดยรอบพื้นที่โครงการและโรงโมหิน<br>อย่างน้อย 3 แถว แบบสลับฟันปลา พร้อมทำการ<br>บำรุงดูแลรักษา | <ul style="list-style-type: none"> <li>ผู้ถือประทานบัตรได้มีการปลุกต้นไม้ยืนต้นและไม่<br/>ท้องถิ่นโดยรอบพื้นที่โครงการและพื้นที่โรงโมหิน<br/>พร้อมทั้งดูแลบำรุงรักษาให้ต้นไม้เจริญเติบโตอย่างดี<br/>เพื่อใช้เป็นแนวป้องกันผลกระทบด้านฝุ่นละออง<br/>เสียงรบกวนและการปลิวกระเด็นของเศษหินแร่<br/>(Buffer Zone)</li> </ul> | - | <ul style="list-style-type: none"> <li>เอกสารแนบ 3 รูปที่ 10</li> </ul> <p>แนวต้นไม้บริเวณพื้นที่โครงการ</p> |
