ภาพถ่ายผลการปฏิบัติตามมาตรการป้องกันและแก้ไขผลกระทบสิ่งแวดล้อม และมาตรการติดตามตรวจสอบคุณภาพสิ่งแวดล้อม  
โครงการ โนเบิล รีเฟลกซ์ (ส่วนขยาย) (ระยะดำเนินการ)  
ประจำเดือนมกราคม-มิถุนายน 2569

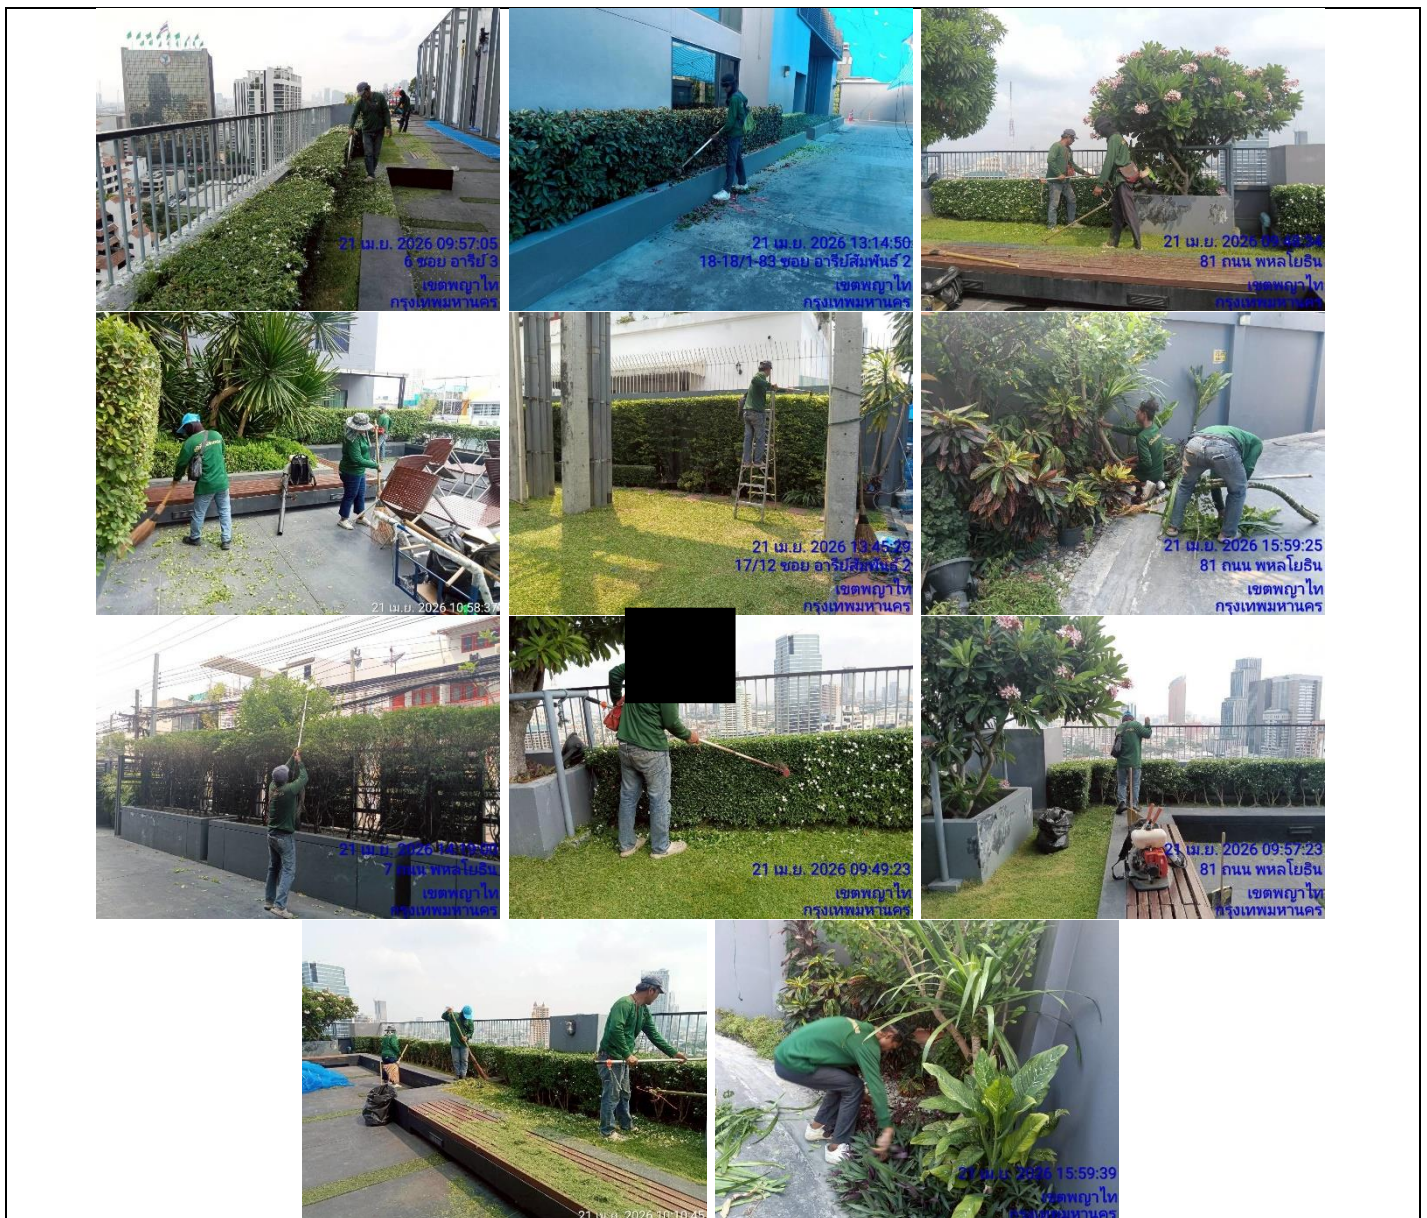
รูปที่ ๗.1 พนักงานคอยดูแลต้นไม้ และสวนหย่อม ภายในพื้นที่โครงการ

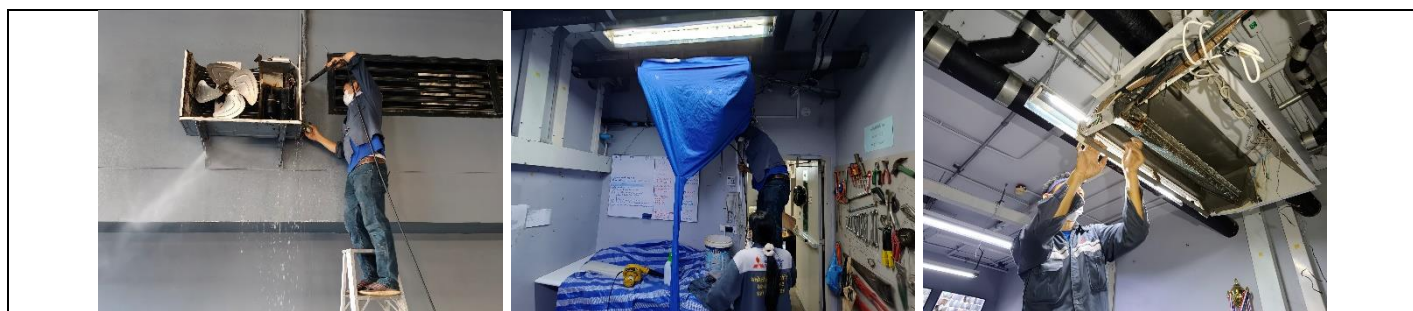
รูปที่ ๗.๓ การทำความสะอาดเครื่องปรับอากาศ

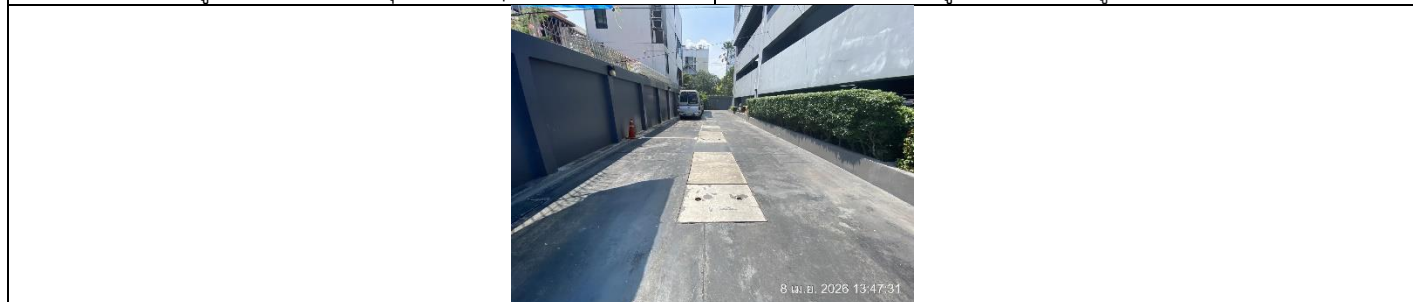
รูปที่ ๗.๘ บริเวณระบบบำบัดน้ำเสียภายในโครงการ

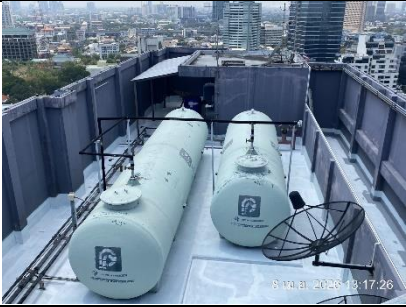
| <p>รูปที่ ผ7.11 ถังเก็บน้ำชั้นดาดฟ้า</p> | <p>รูปที่ ผ7.12 ป้ายรณรงค์ให้ผู้อยู่อาศัยใช้ไฟฟ้าอย่างประหยัด</p> |

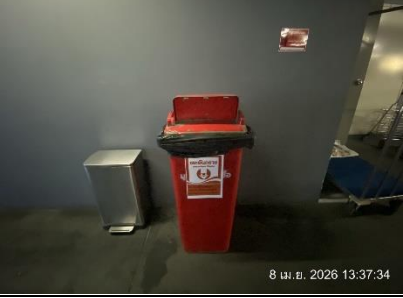
| <p>รูปที่ ผ7.15 ขยะอันตรายโครงการจัดให้อยู่บริเวณลาดจอดรถชั้น 1</p> | |

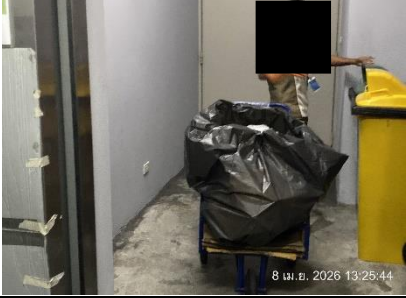
| <p>รูปที่ ผ7.16 การเก็บขน-คัดแยกขยะจากถังขยะในแต่ละชั้น</p> | <p>รูปที่ ผ7.17 ห้องพักขยะรวม</p> |

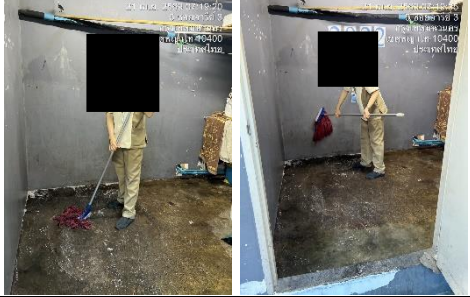
| <p>รูปที่ ผ7.18 พนักงานทำความสะอาดที่พักขยะรวม</p> | <p>รูปที่ ผ7.19 จุดจอดรถเก็บขนขยะ</p> |

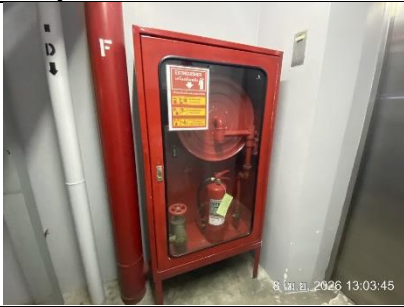
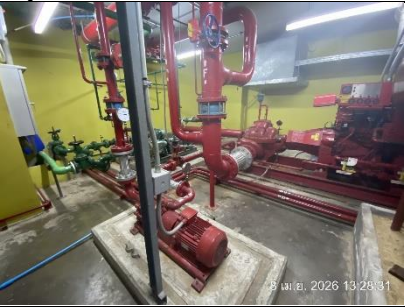
| รูปที่ ผ7.37 ตู้หัวฉีดดับเพลิง | รูปที่ ผ7.38 เครื่องสูบน้ำดับเพลิง |

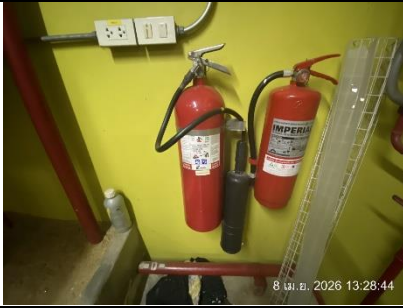
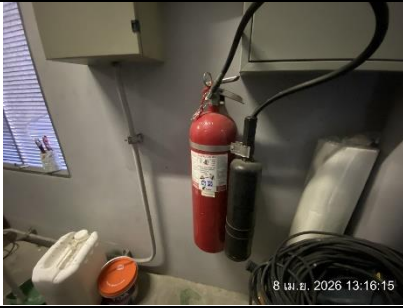
| รูปที่ ผ7.39 เครื่องดับเพลิงแบบมือถือ บริเวณห้องเครื่องต่าง ๆ และห้องเครื่องไฟฟ้า | |

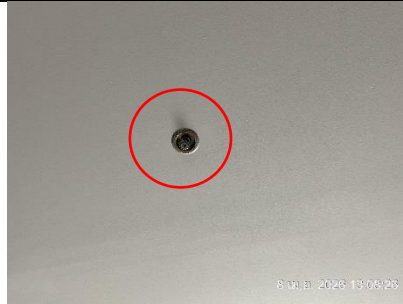
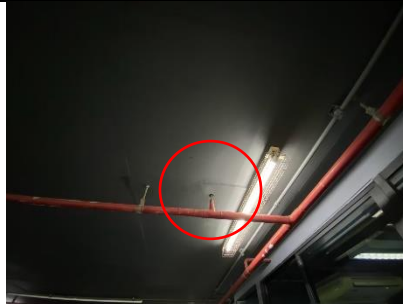
| รูปที่ ผ7.40 อุปกรณ์ดับเพลิงอัตโนมัติ (Sprinkler) บริเวณในห้องพักทางเดินสำนักงาน และลานจอดรถยนต์ | |

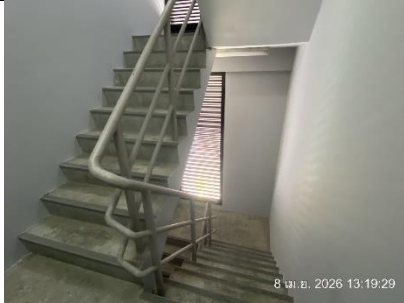
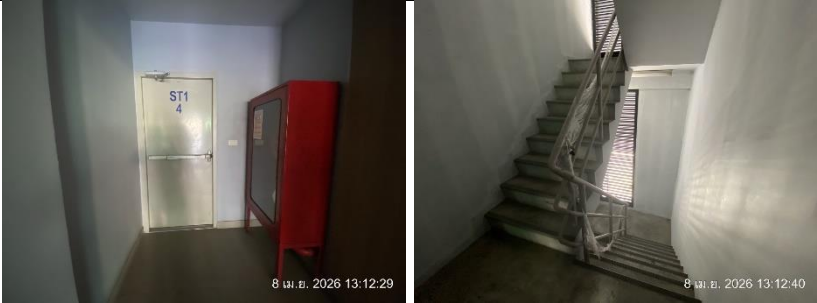
| รูปที่ ผ7.41 บันไดหนีไฟ | |

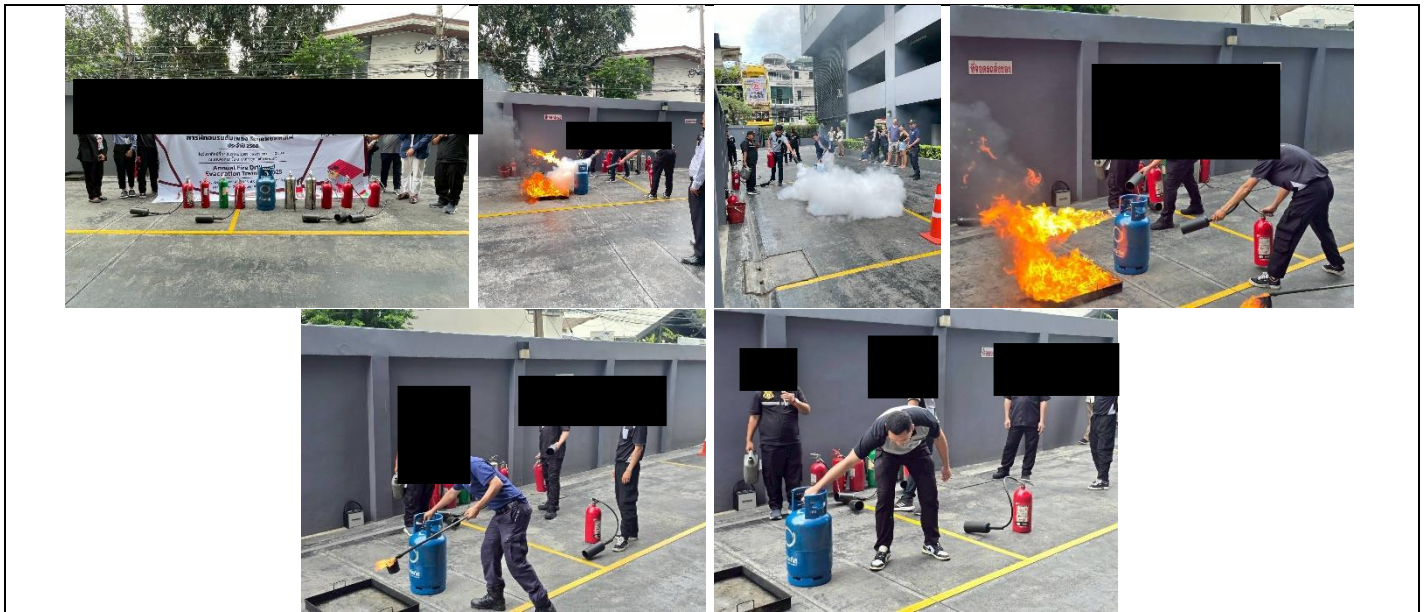
รูปที่ ผ7.48 การจัดอบรมฝึกซ้อมการอพยพหนีไฟ และการดับเพลิง เมื่อเดือนธันวาคม 2568

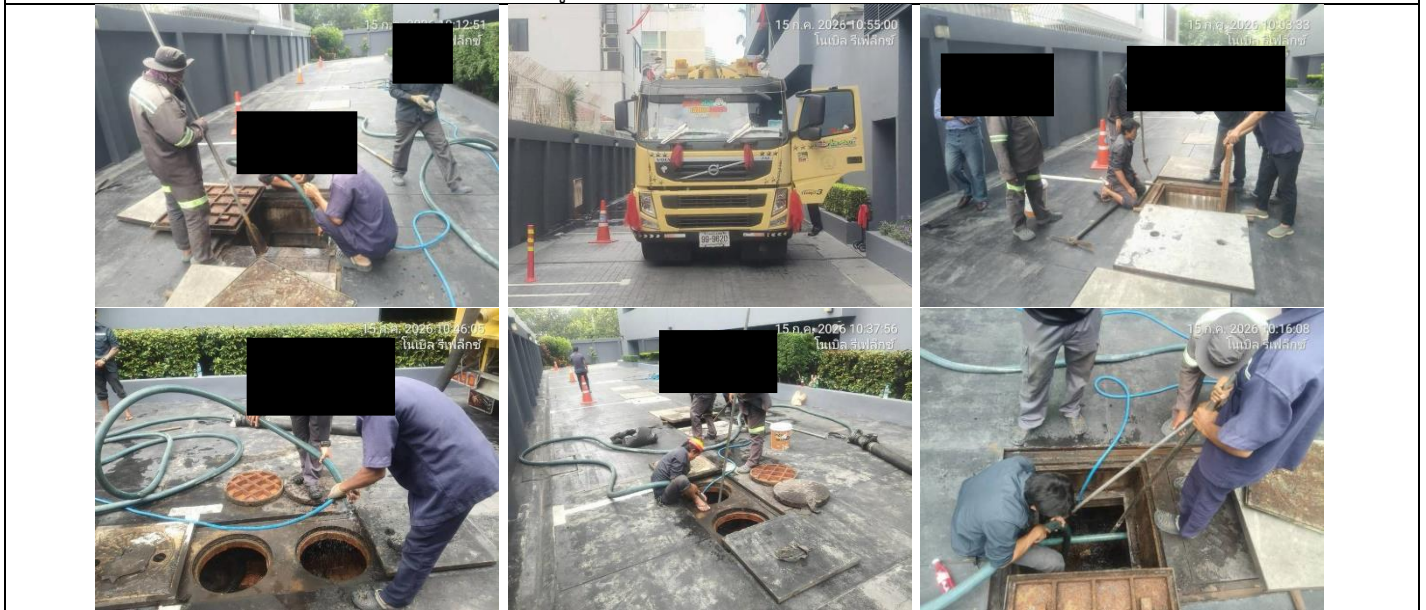
รูปที่ ผ7.52 การสูบล้างตะกอนออกจากบ่อเกรอะ และในบ่อเก็บตะกอน ในเดือนกรกฎาคม 2569
